ZPRÁVA Č. RT-2023-067

PRŮZKUM KONSTRUKCE VOZOVKY A POSOUZENÍ STAVU VOZOVKY

Silnice III/2323 Volduchy - oprava

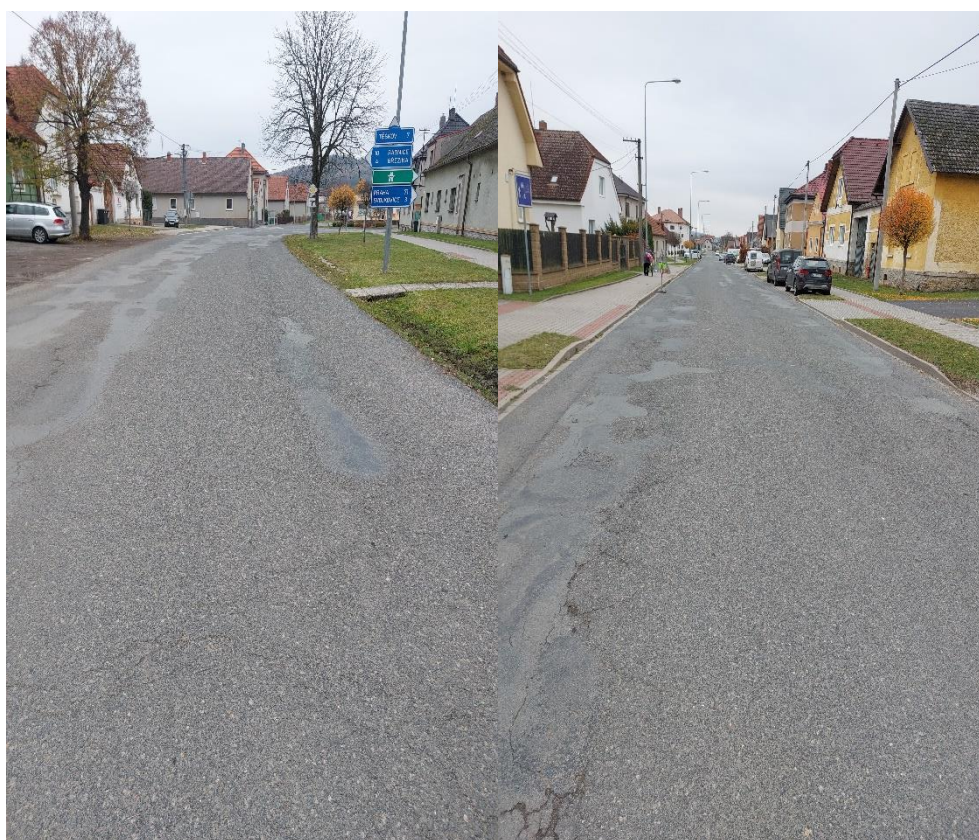
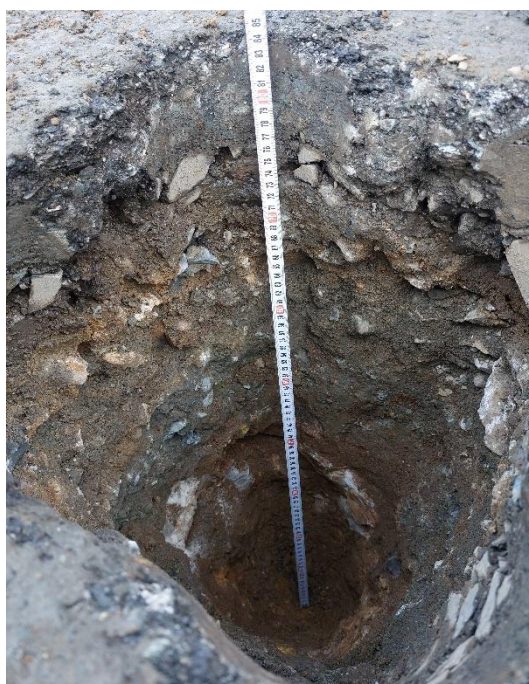
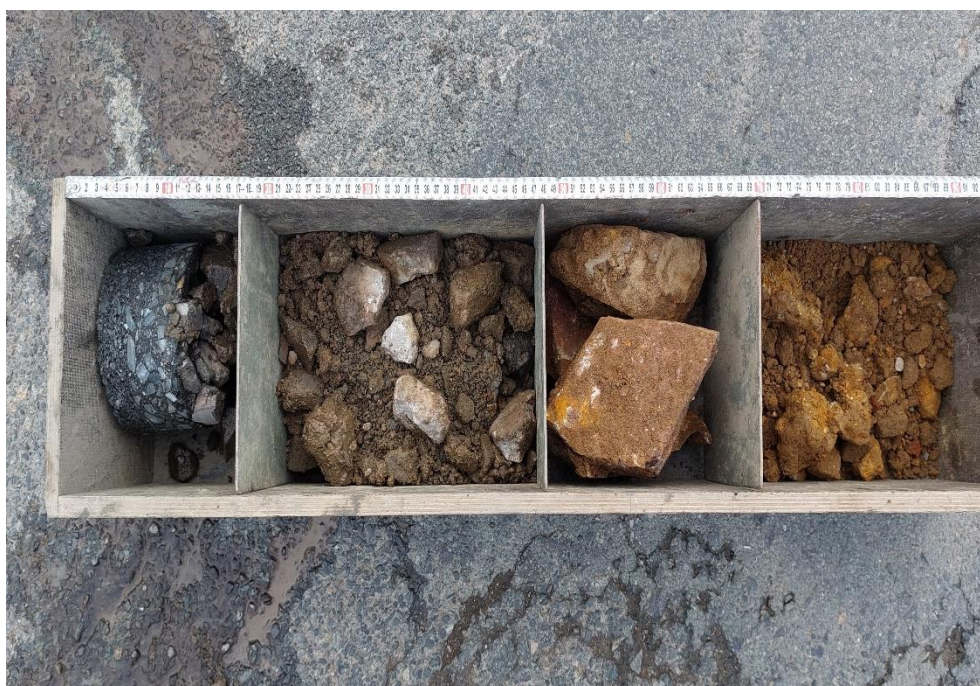
FOTODOKUMENTACE
III/232 3 VOLDUCHY - OPRAVA
HLOUBENÁ SONDA č. 3 – km 0,480 PS

číslo sondy	lokalizace sondy	typ nestmelené vrstvy
HS3	0,480 PS	0/45 + >125
HS6	1,220 PS	0/45

číslo sondy	lokalizace sondy	typ zeminy	namrzavost zeminy	vhodnost pro aktivní zónu
HS3	0,480 PS	F3 MS CBR sat=6,5	Nebezpečně namrzavá	Podmínečně vhodná
HS6	1,220 PS	F3 MS CBR sat=9,0	Nebezpečně namrzavá	Podmínečně vhodná

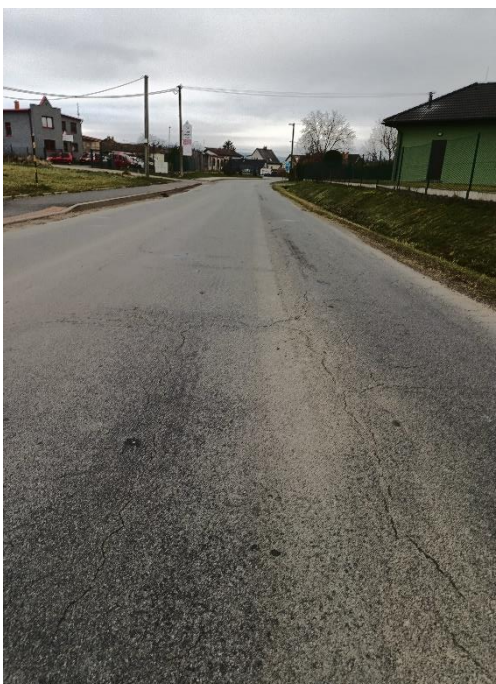
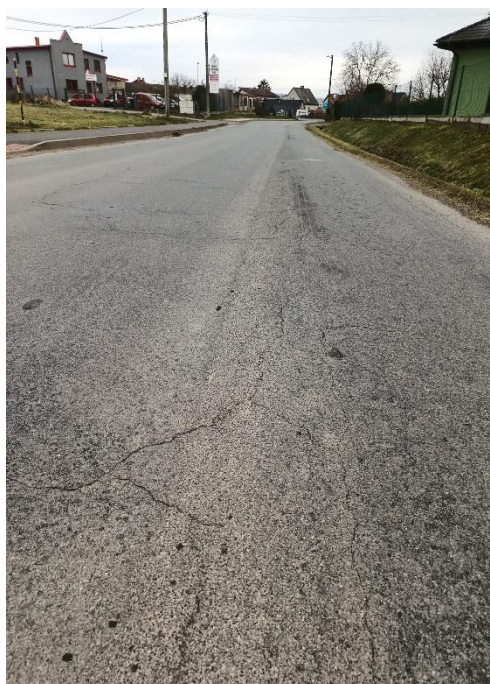
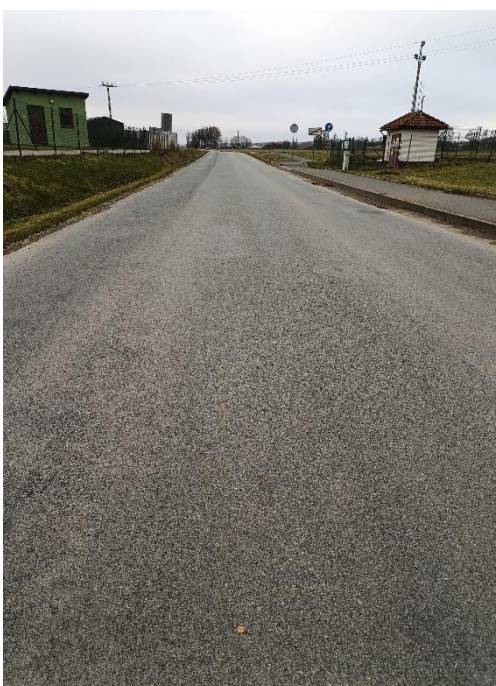
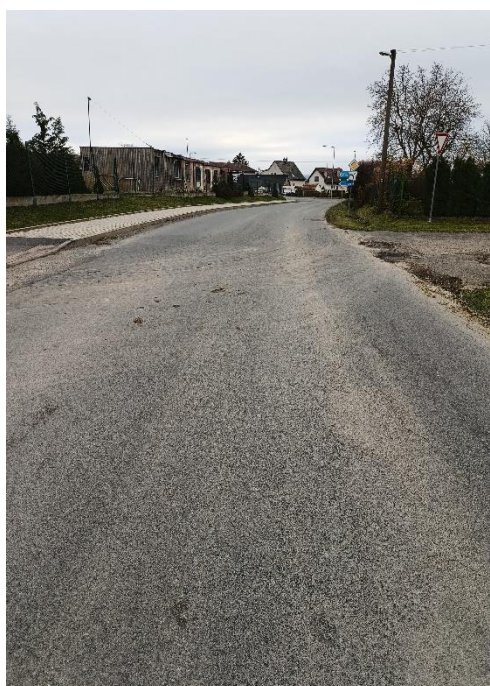
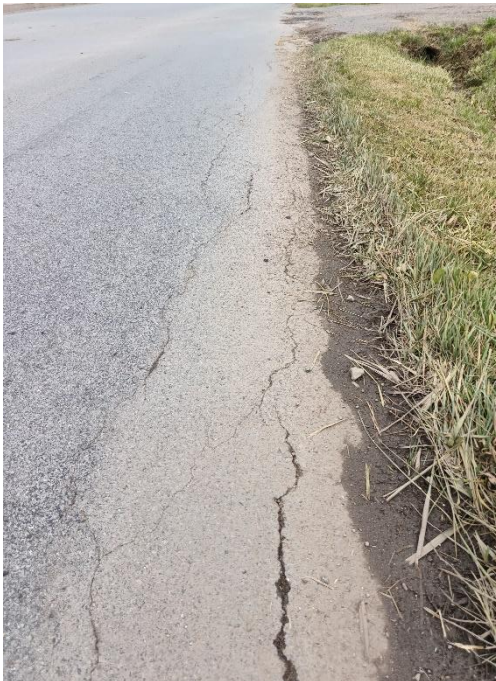
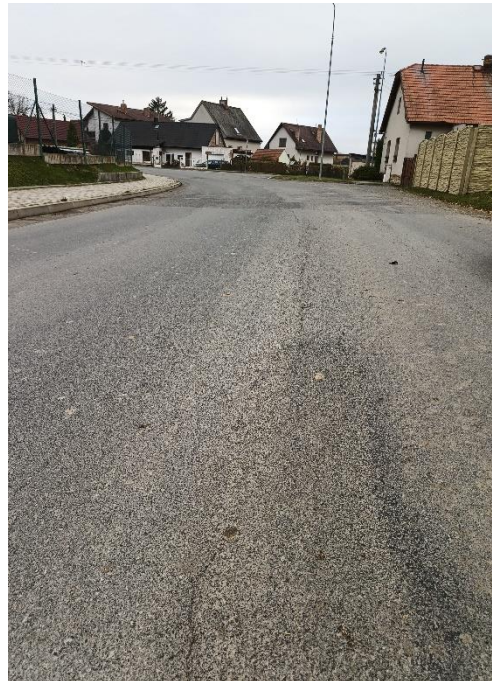
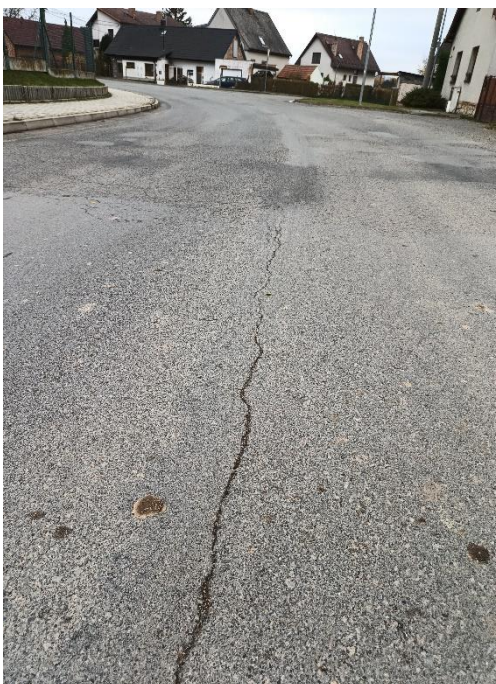
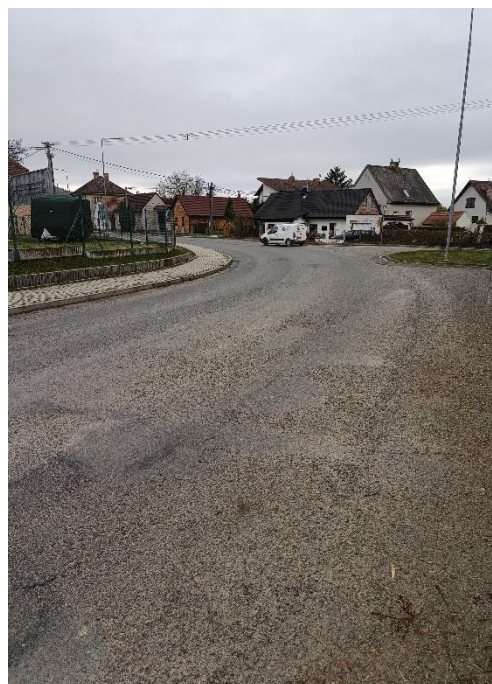
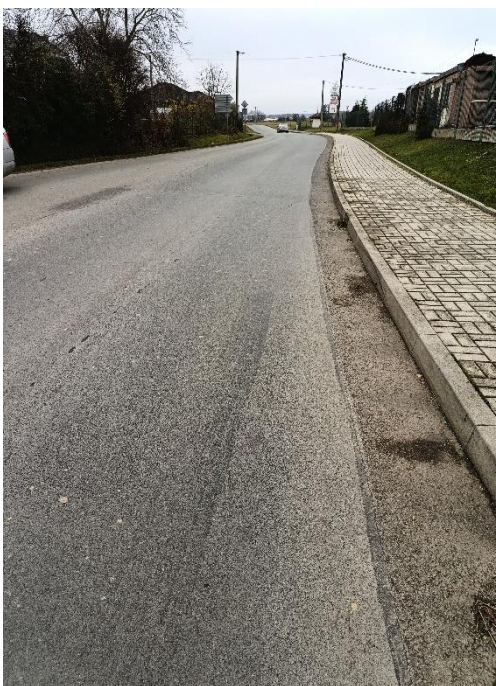
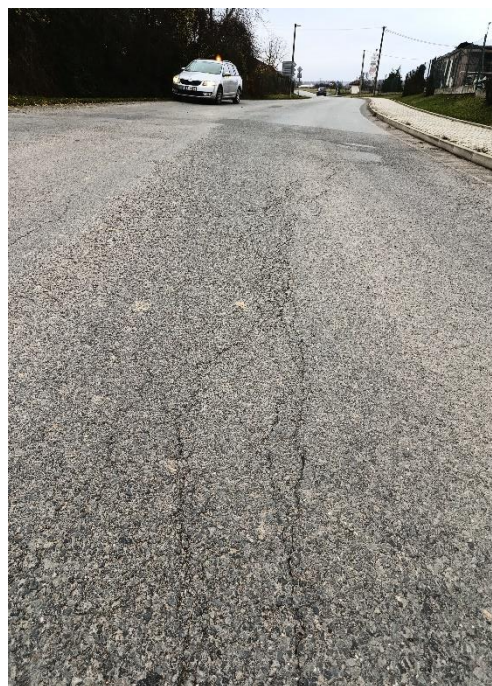
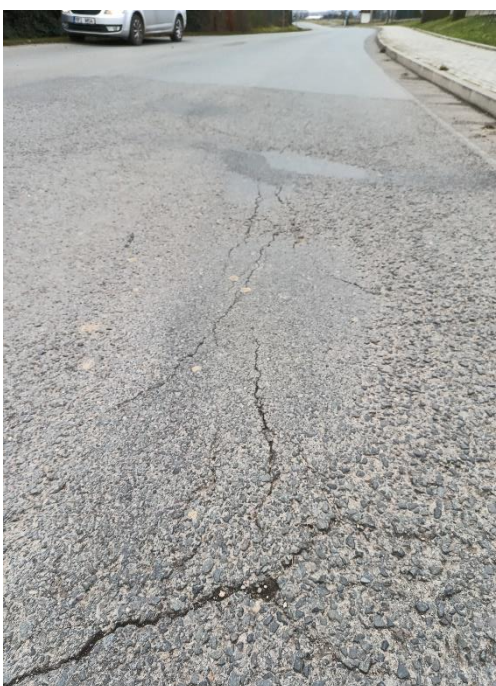
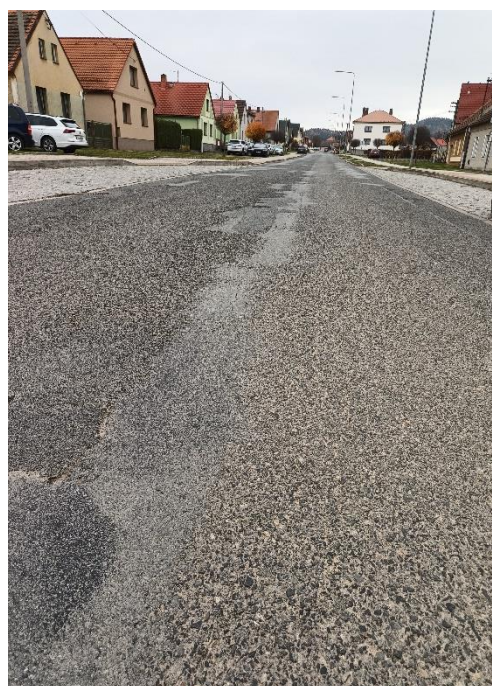
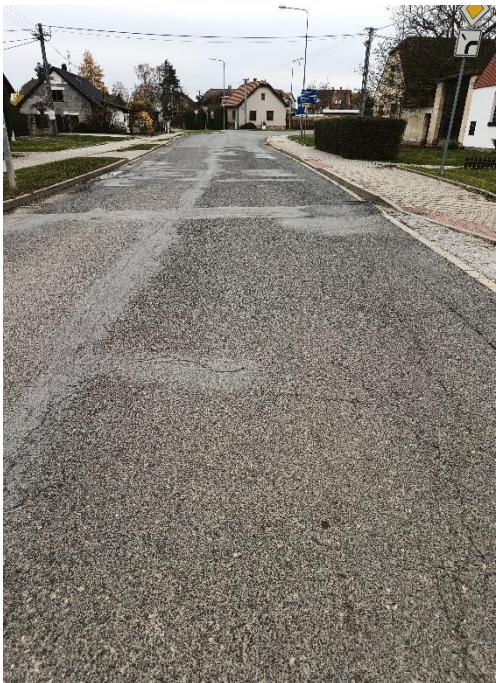
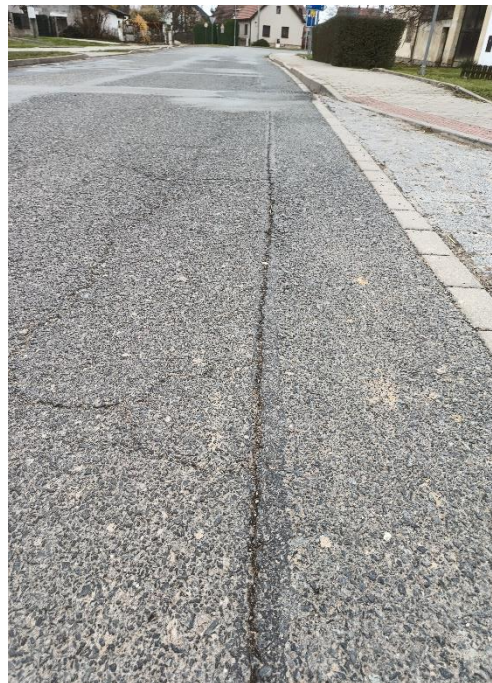
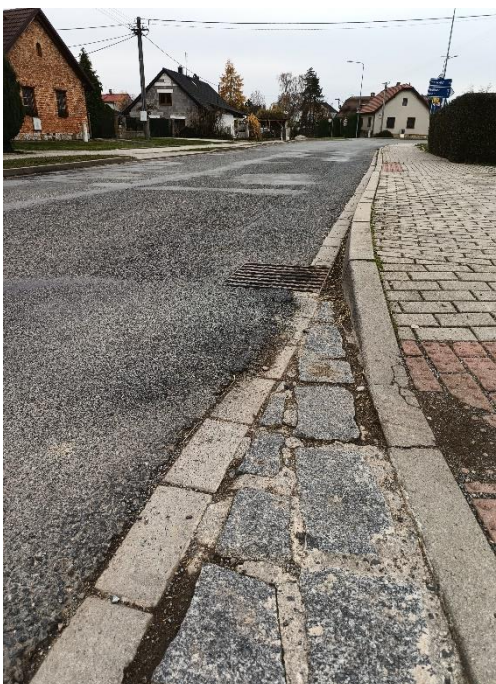
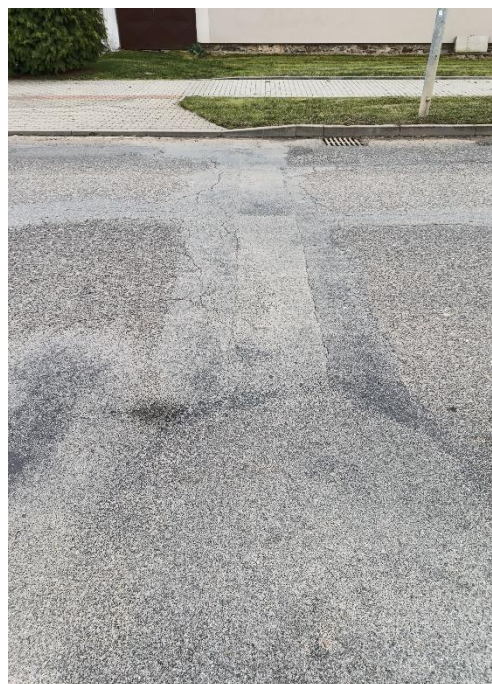
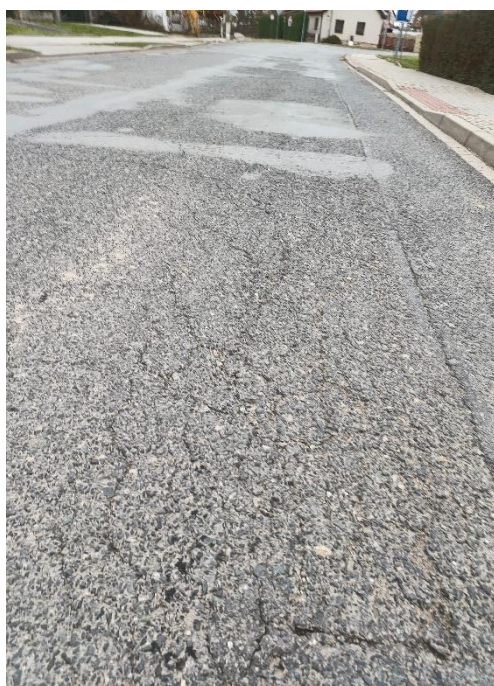
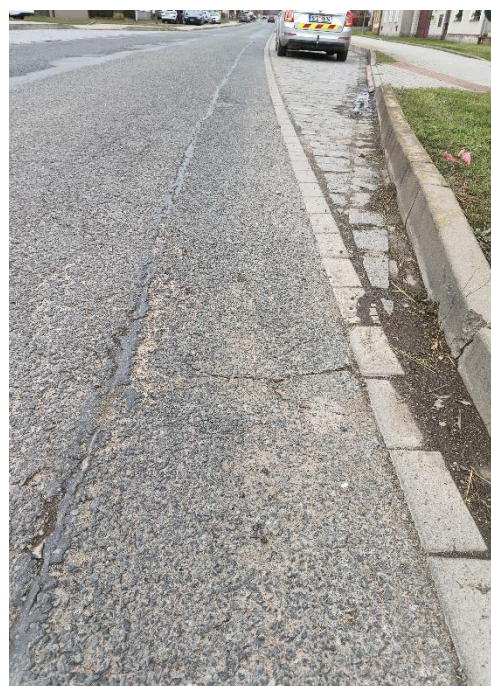
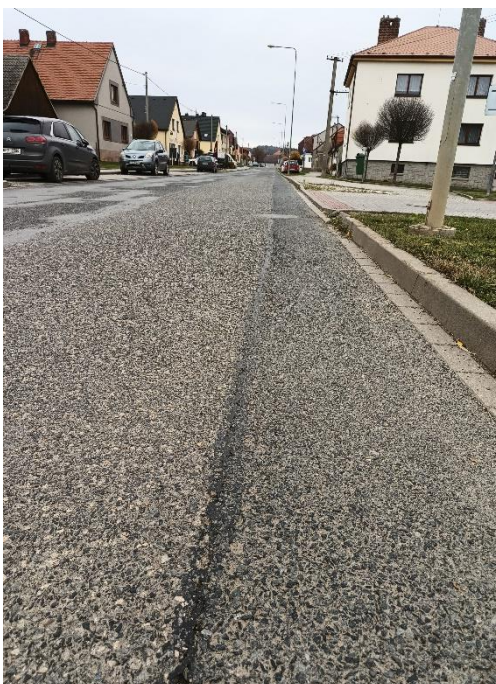
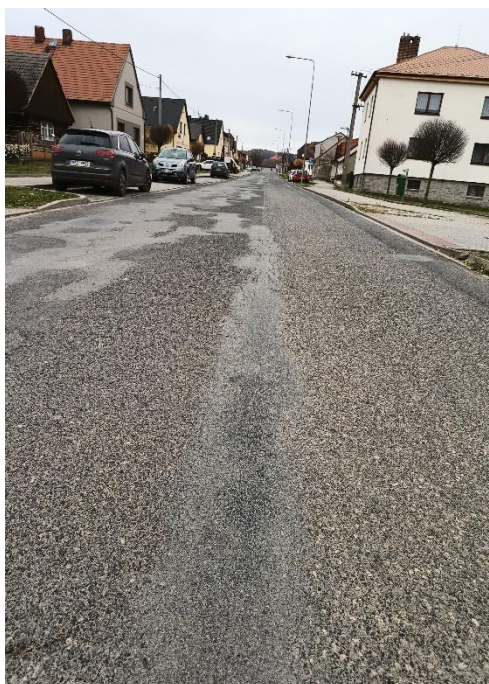
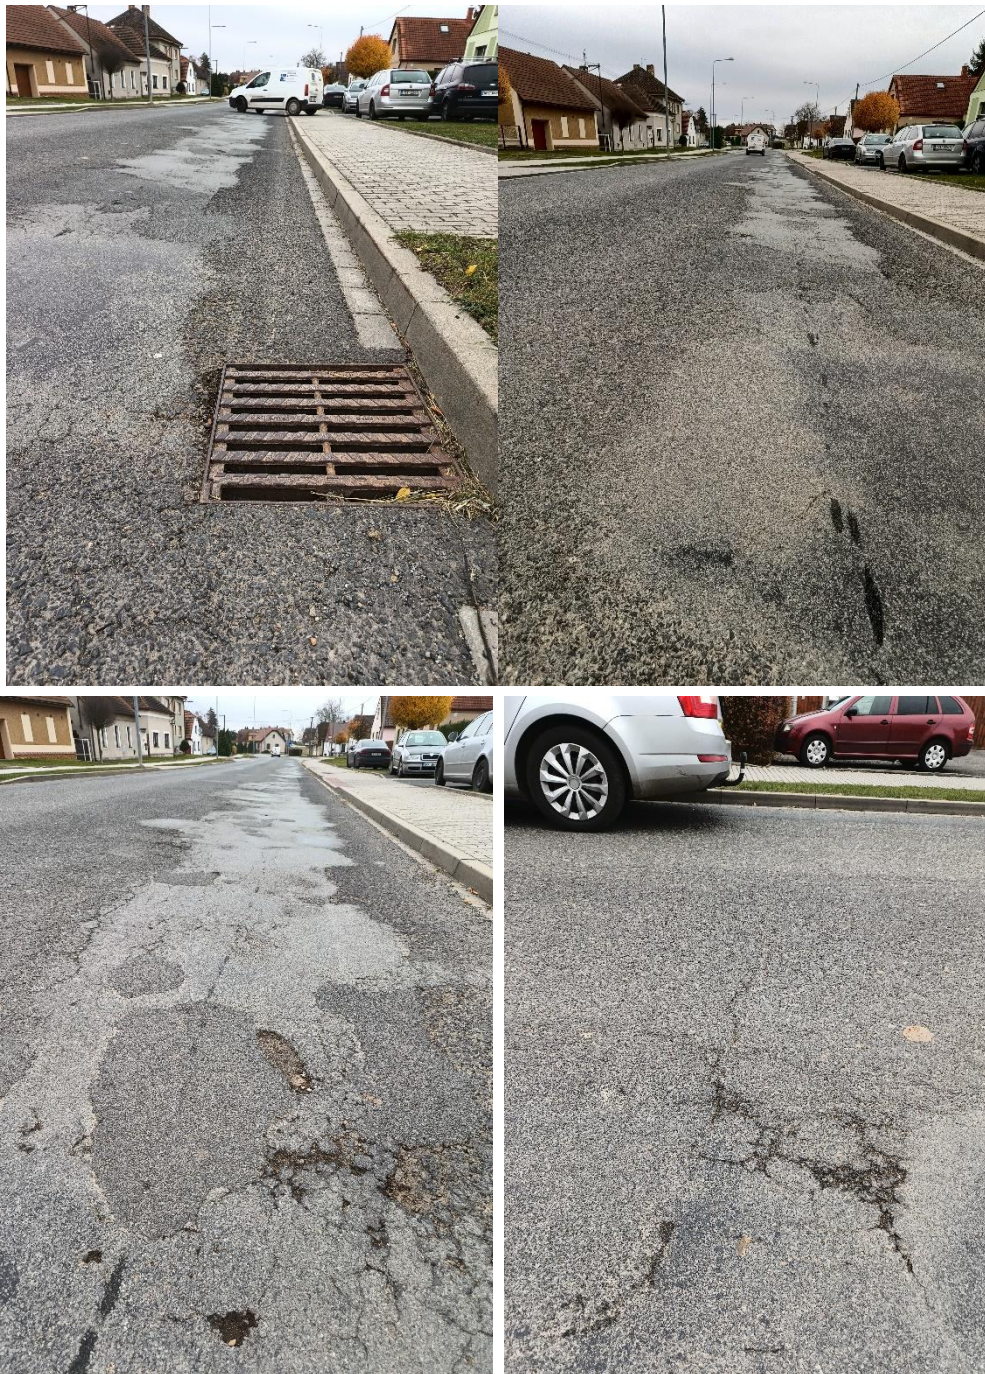
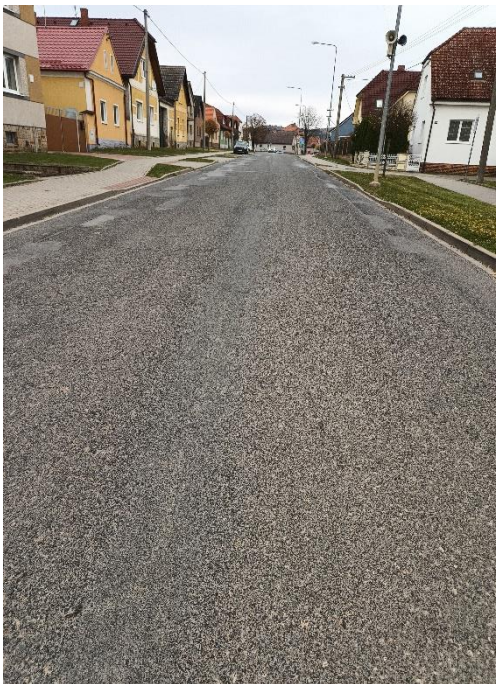
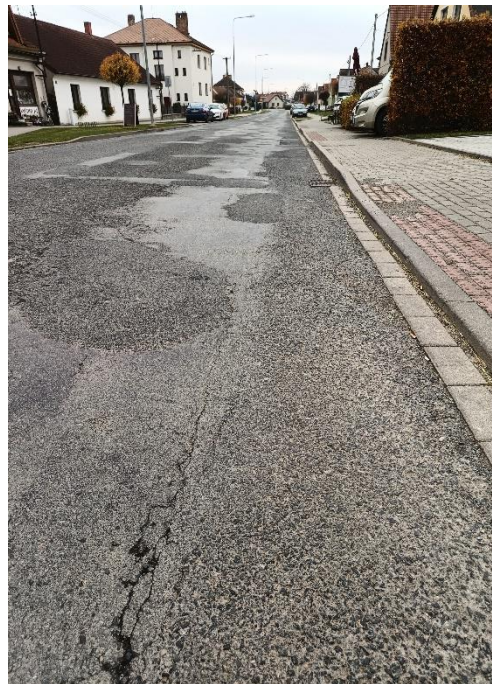
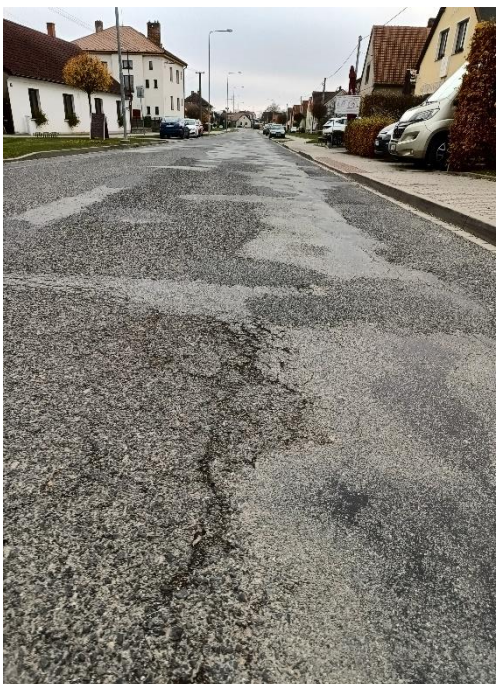
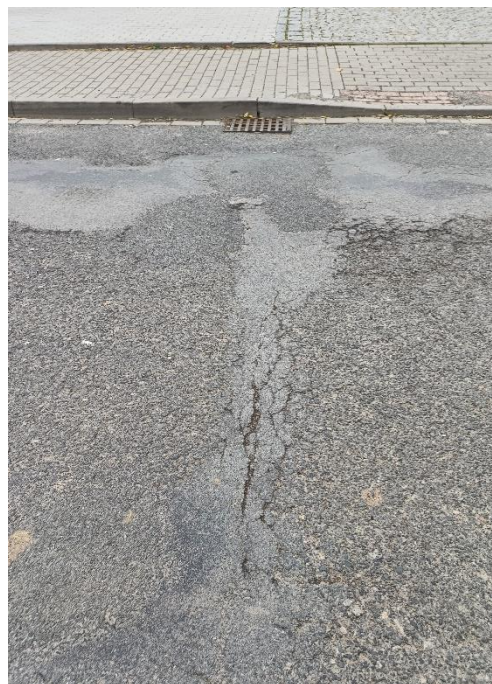
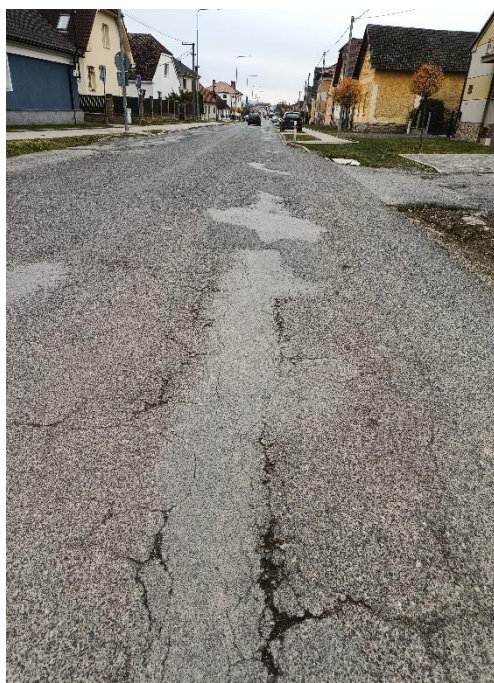
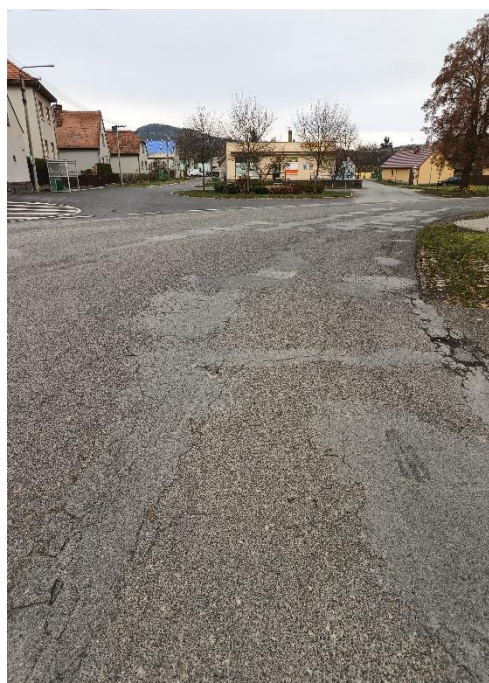
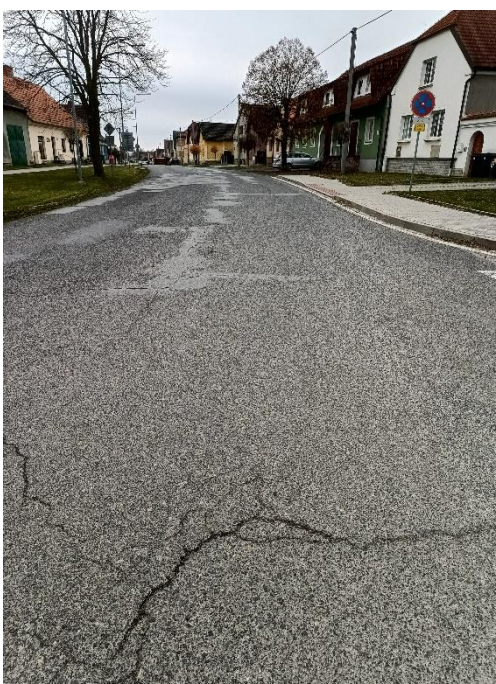
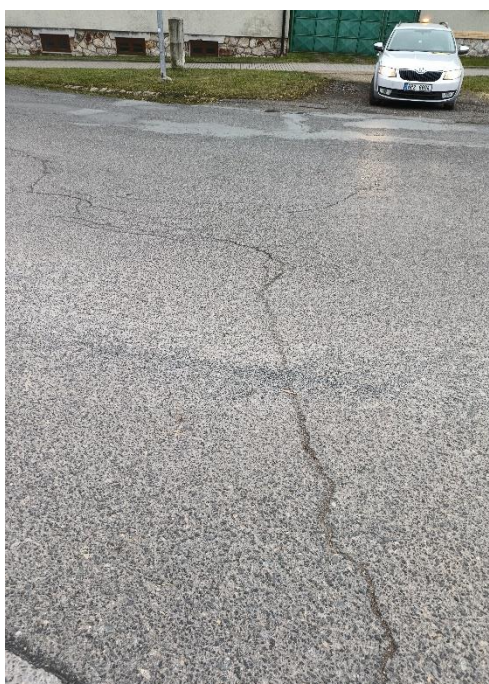
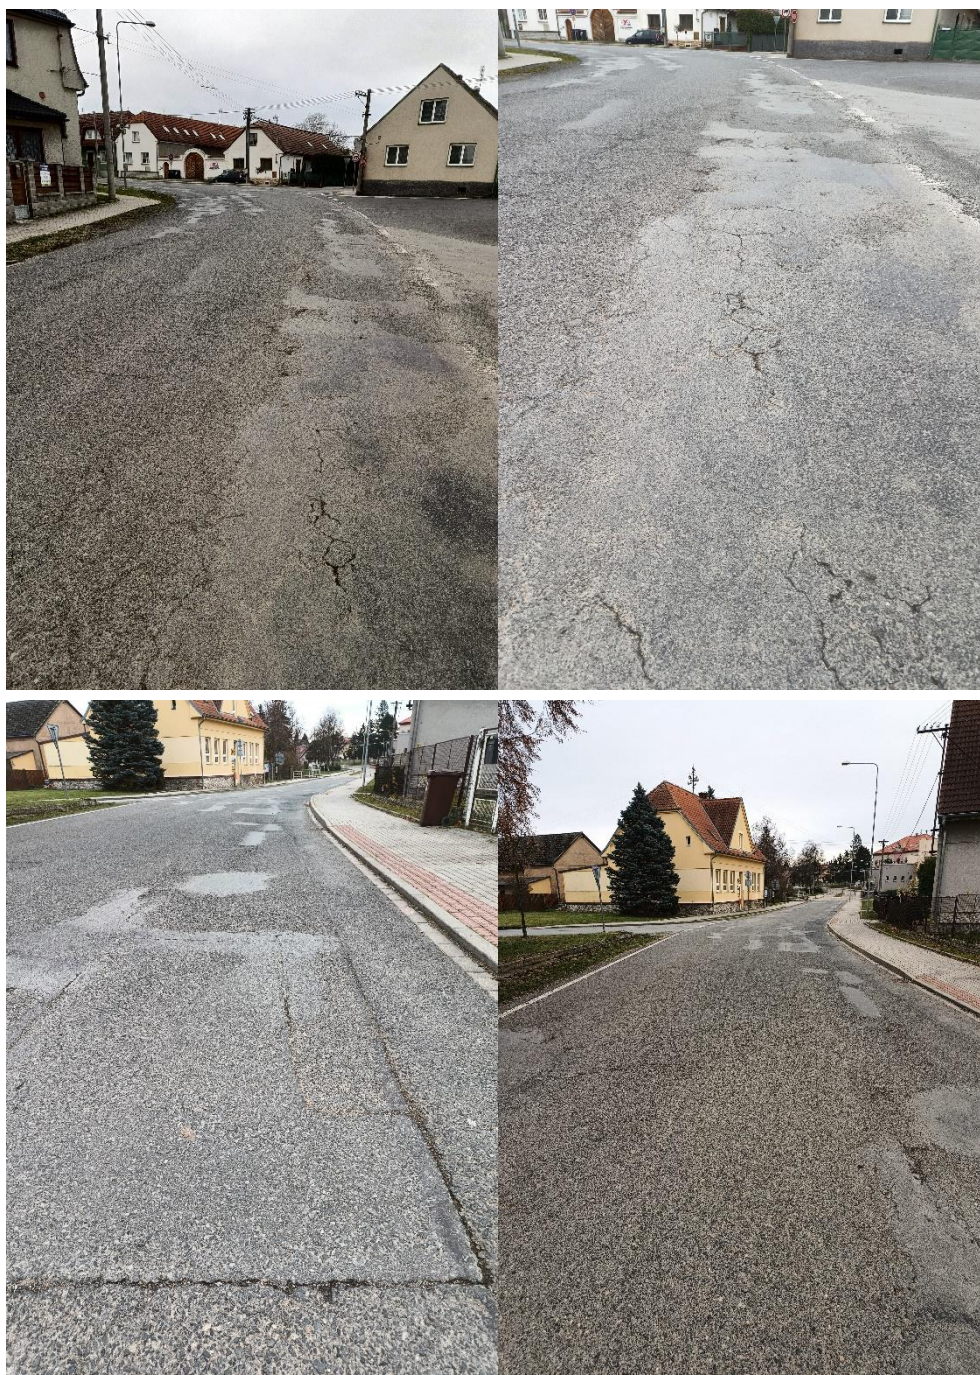
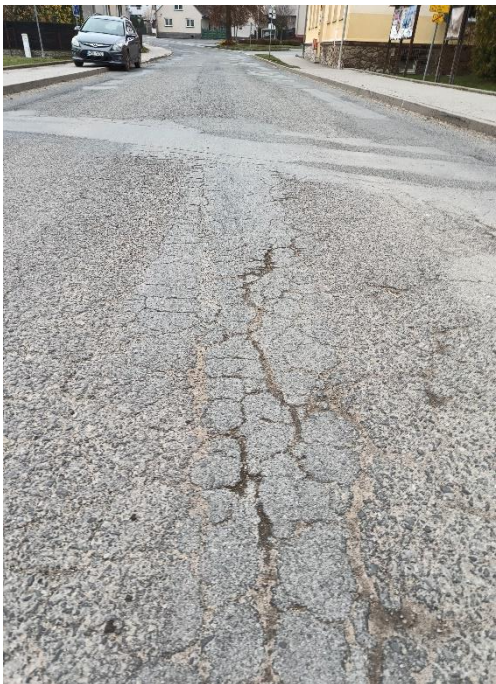
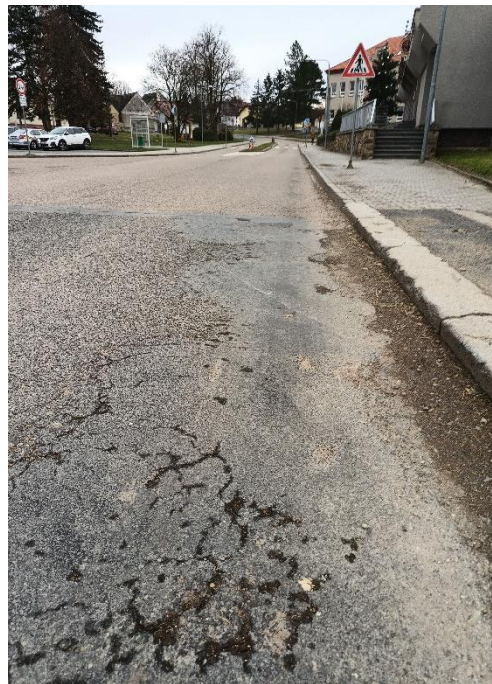
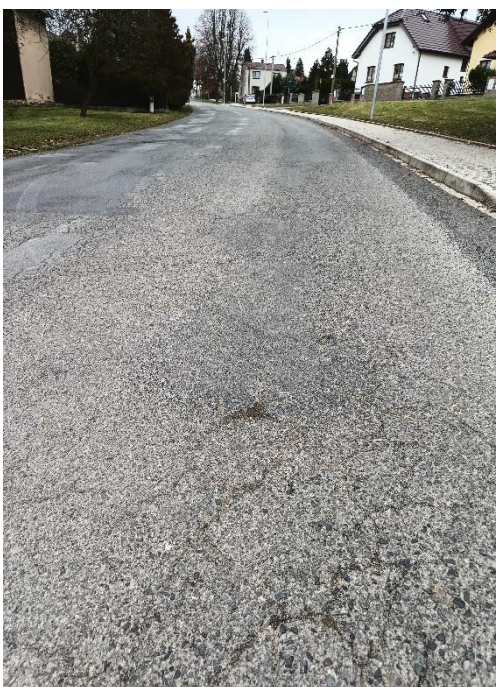
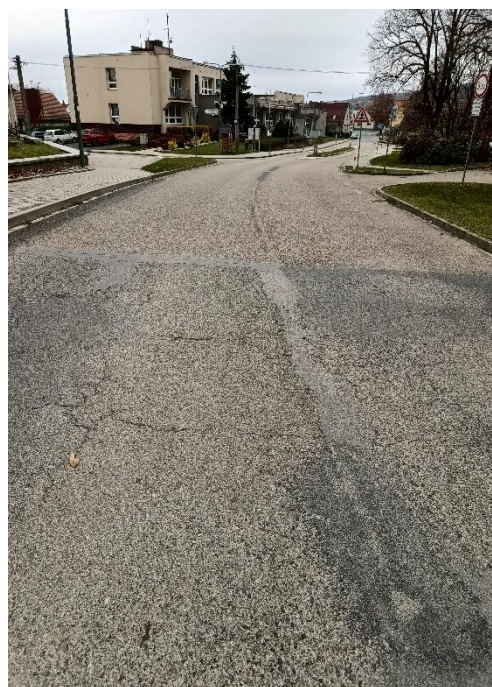
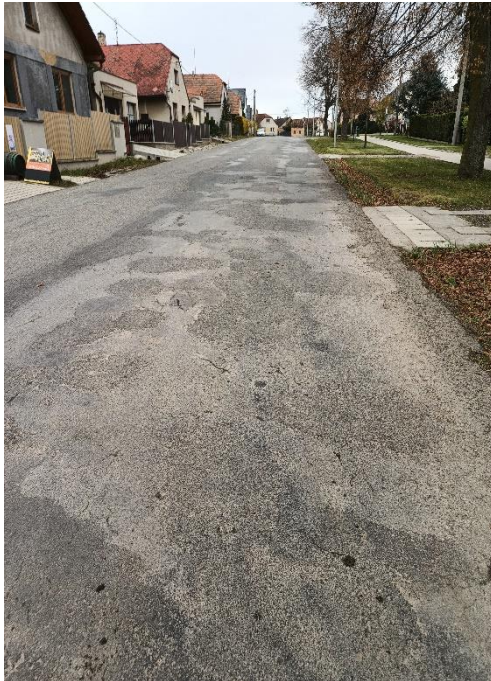
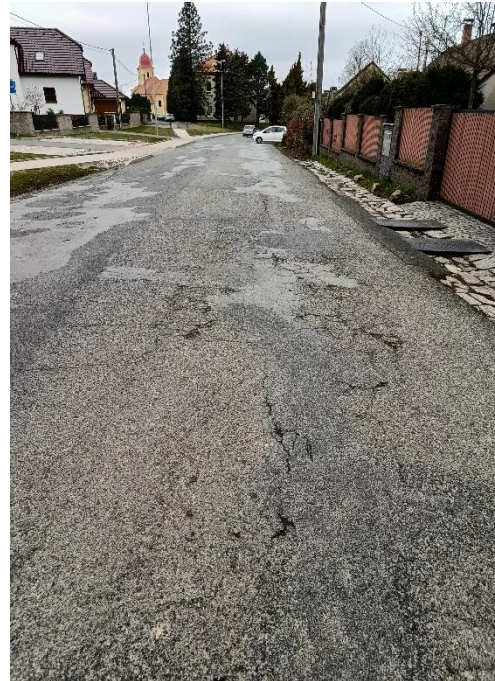
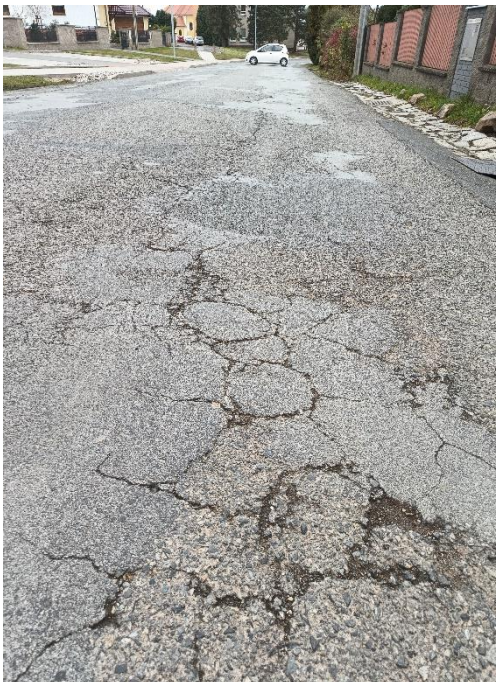
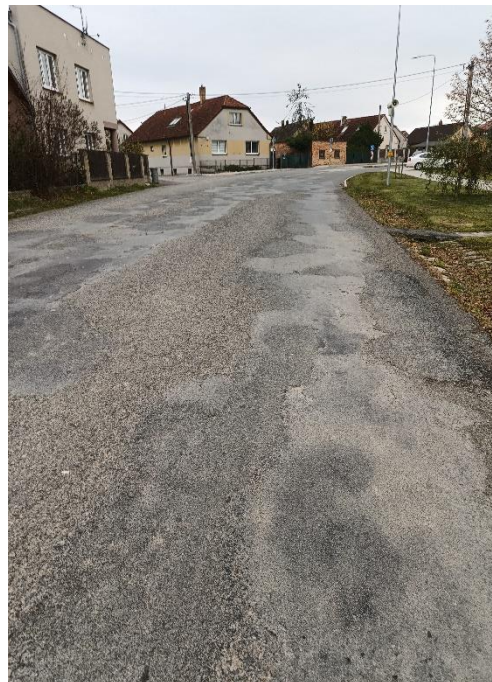
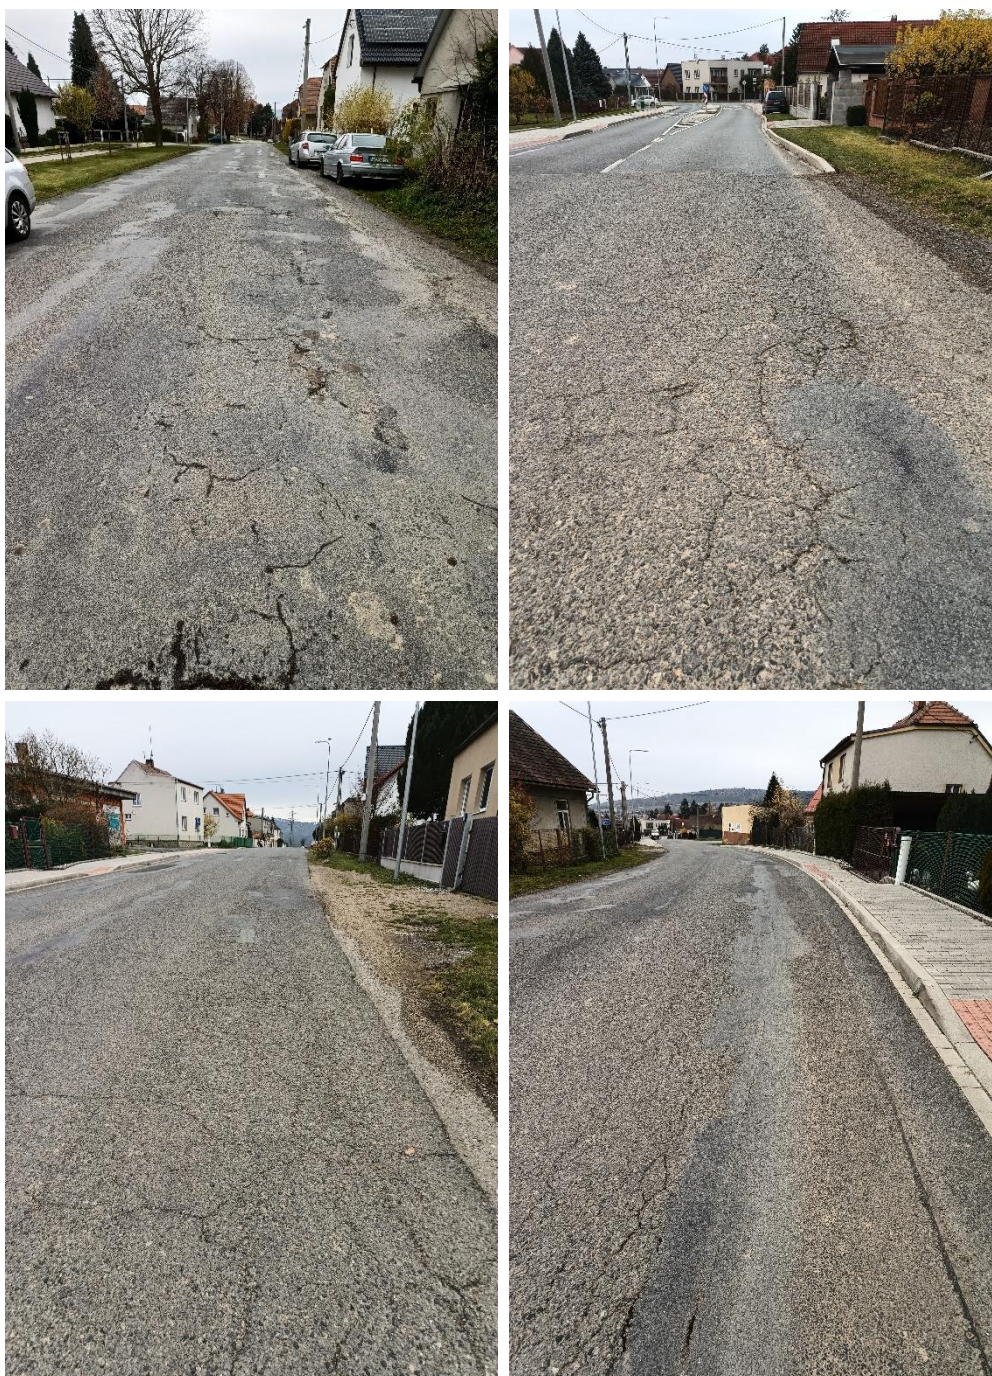
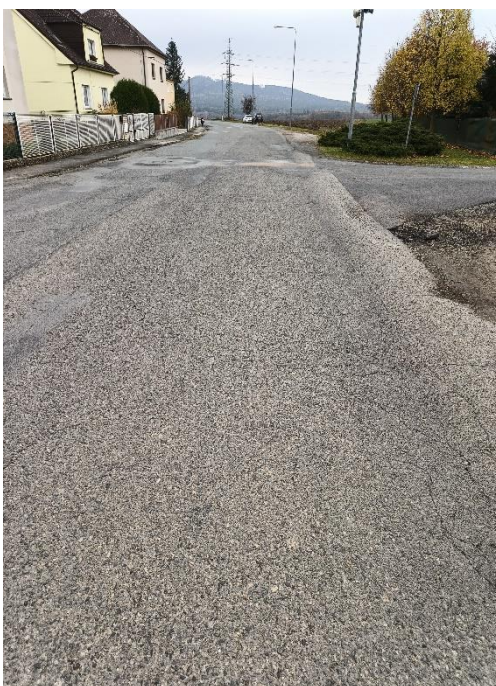
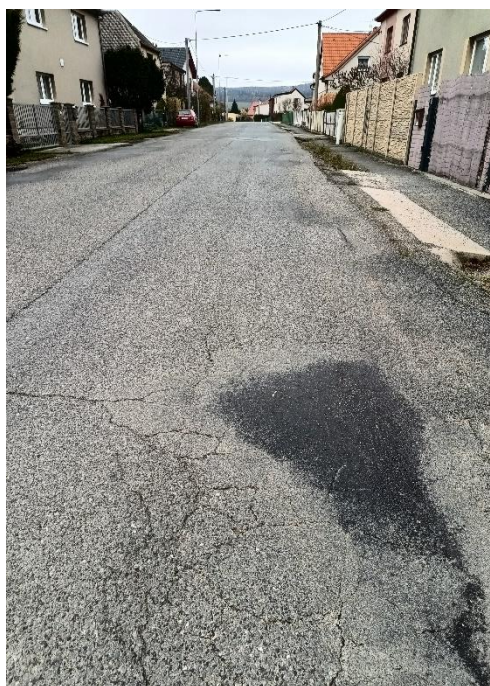
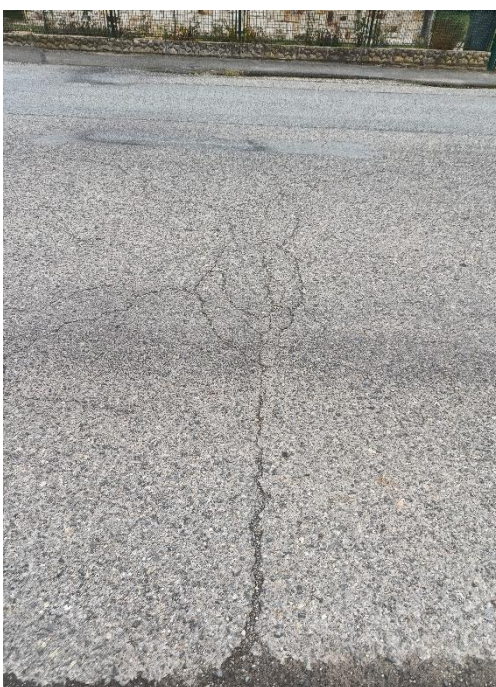
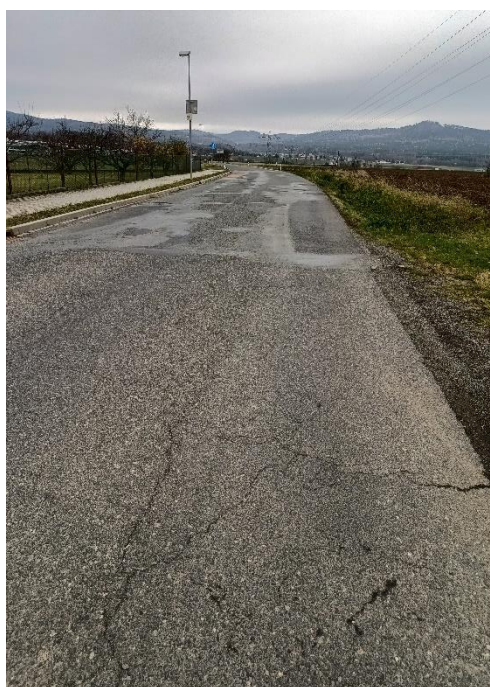
Skupina poruch	Číslo poruchy katalogového listu	Název poruchy
Ztráta hmoty	02	Ztráta makrotextury
	06	Ztráta asfaltového tmelu
	08	Výtluk
	09	Vysprávky
Trhliny	10	Mozaikové trhliny
	11	Trhliny úzké podélné
	12	Trhliny úzké příčné
	15	Podélná trhlinka rozvětvená
	16	Trhlinka rozvětvená příčná
	17	Síťové trhliny
Deformace	21	Vyjeté koleje

Obrusná vrstva je za hranici své životnosti. Proto je nezbytné provedení opravy tak, aby byla dlouhodobě zachována životnost celého rekonstruovaného úseku vozovky.

- degradace obrusné vrstvy
- poruchy jsou často překryté opotřebovanými vysprávkami
- zatékání vody do konstrukce poruchami - sekundární ztráta únosnosti konstrukce vozovky
- olámané okraje vozovky
