ZPRÁVA

č. 94/2024

Diagnostika vozovky a návrh opravy

Silnice č. II/231

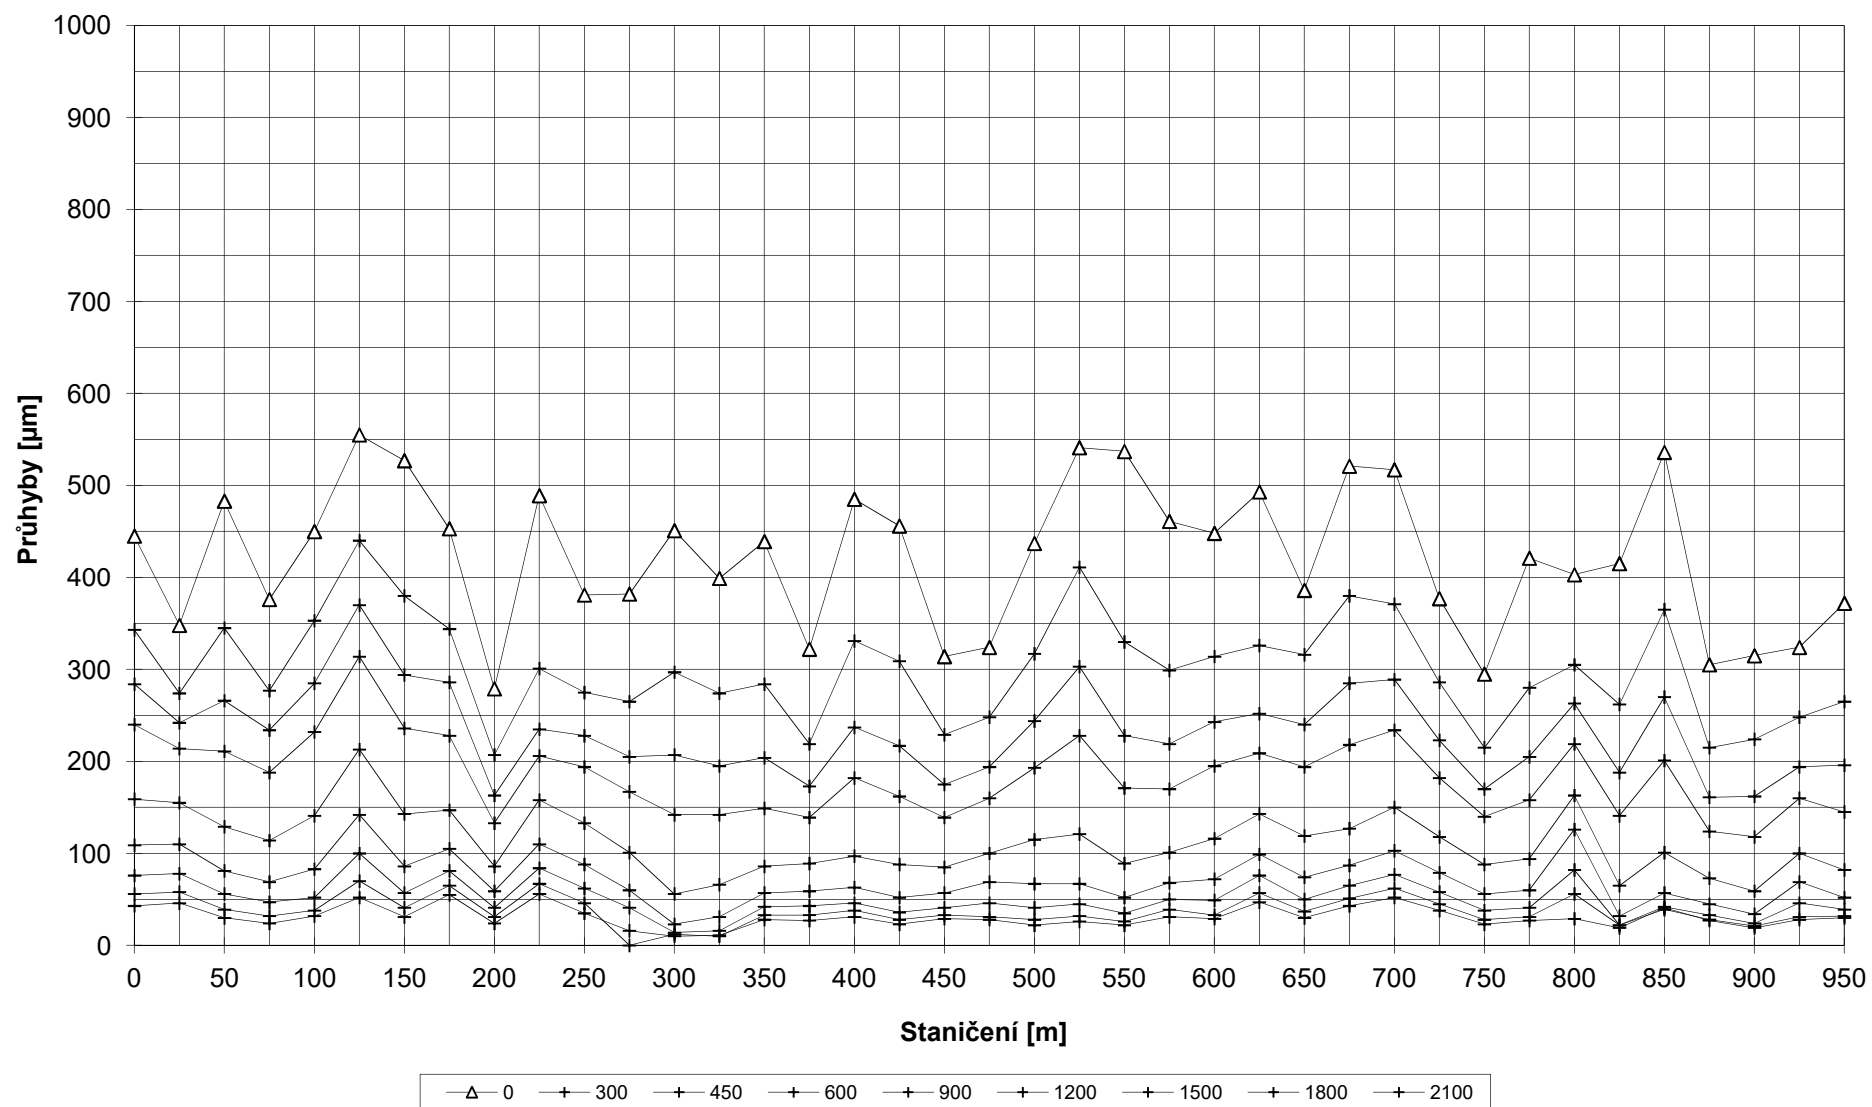
**Průběh průhybů na všech snímačích
Silnice č. II/231 ul. 28 října, Plzeň**

Průběh průhybů zaznamenaných na všech snímačích na sledovaném úseku je pro ilustraci znázorněn v grafické podobě v grafu č. 1.

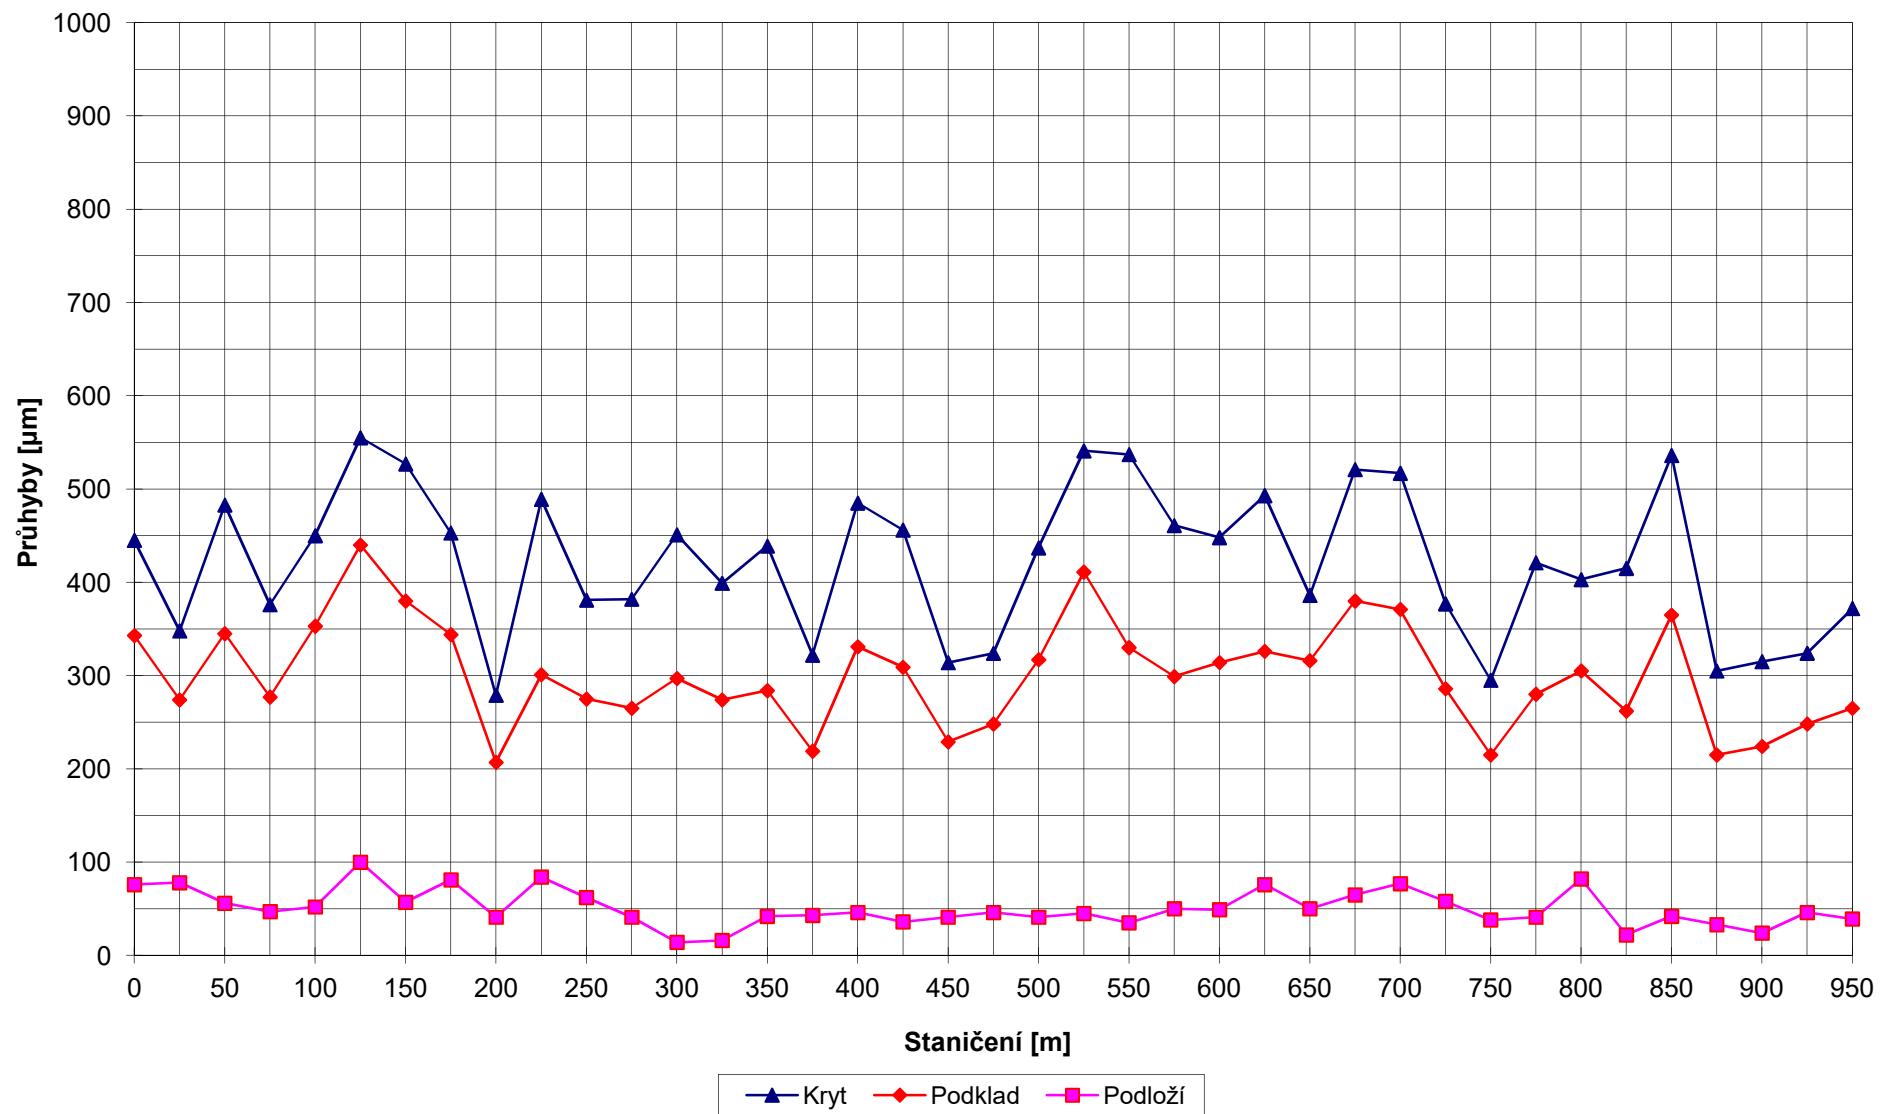
**Průběh průhybů krytu, podkladu a podloží
Silnice č. II/231 ul. 28 října, Plzeň**

V grafu č. 2 jsou vykresleny průběhy průhybů d_1 - charakterizujícího mechanickou účinnost krytu vozovky, d_2 - charakterizující mechanickou účinnost podkladních vrstev a d_7 - charakterizujícího mechanickou účinnost podloží. Vynesení výše zmíněných průhybů na celém sledovaném úseku lze identifikovat místa, která vykazují srovnatelné průhyby a rozdělit sledovaný úsek na podúseky. Dále lze usuzovat, ve které konstrukční vrstvě se realizují největší průhyby.
