# **Most 19715-3**

Most Diana (před obcí směr od Kateřiny)

## **MIMOŘÁDNÁ PROHLÍDKA**

**Objekt: Most ev.č. 19715-3 (Most Diana (před obcí směr od Kateřiny))**

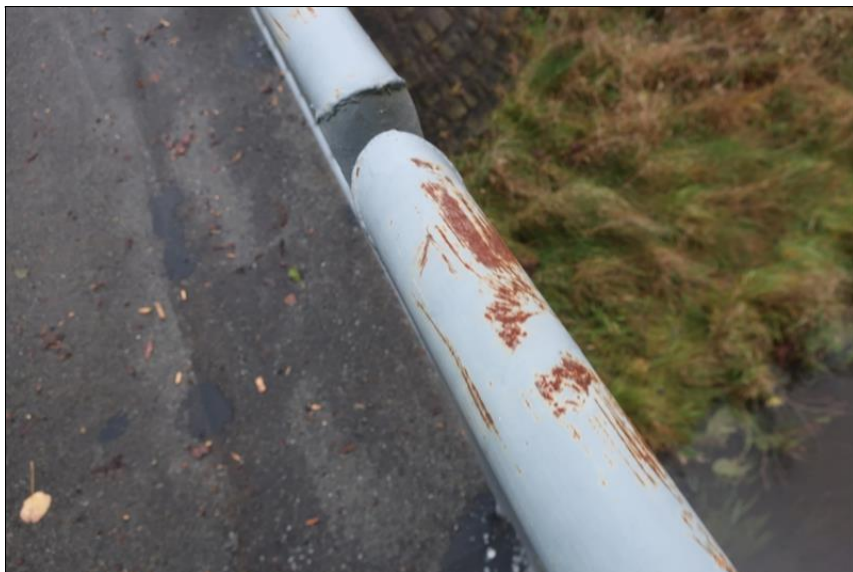
[4.1] 4.2 Zábradlí Zábradlí lokálně koroduje.

počínající koroze zábradlí

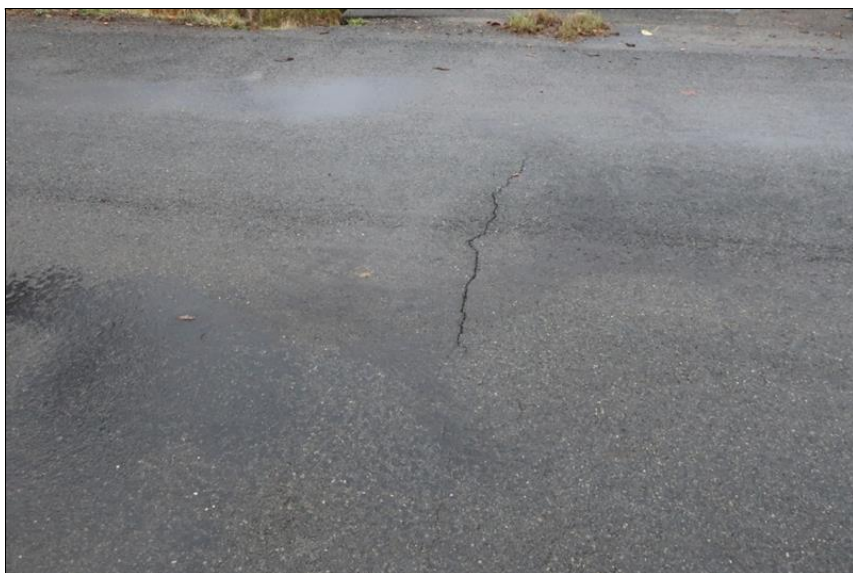
trhlina v krytu vozovky nad O2

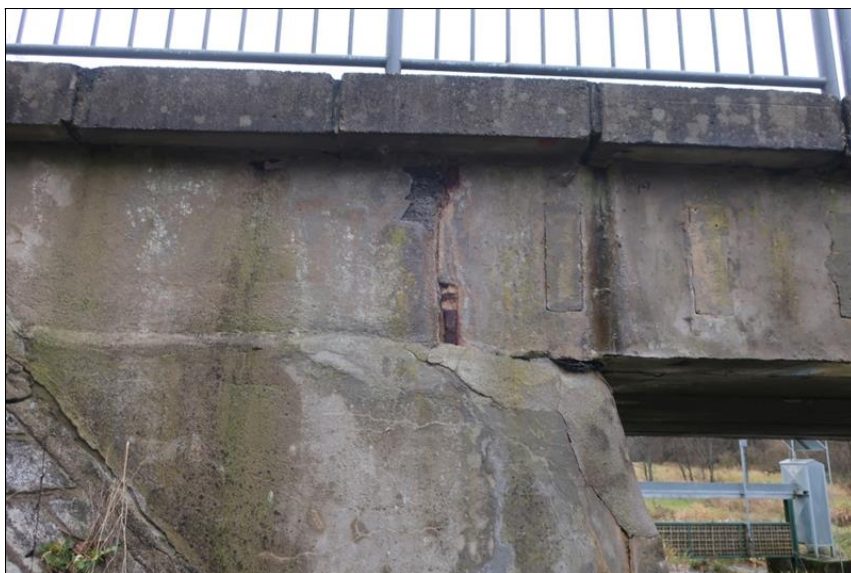
[2.1] 2.1 Nosná konstrukce Na spodním líci nosníků jsou lokálně patrné korodující pruty konstrukční výztuže. Na vnějším boku krajních jsou stopy po průsacích s výluhy pojiva. Dochází k separaci dobetonávky nad kotvami příčného sepnutí, které korodují. Dutiny mezilehlých nosníků nejsou odvodněny. Na spodním líci některých nosníků jsou patrné podélné trhliny se stopami po průsacích (resp. s aktivními průsaky s výluhy pojiva), které zjevně kopírují trajektorii předpínací výztuže. Hrozí významné riziko koroze předpínací výztuže, resp. výztuže příčné ho sepnutí. Prosakují spáry mezi nosníky. Důsledkem je hloubková degradace betonu výplně spar.

obnažené korodující kotvy podélného předpětí na vnějším boku levého krajního nosníku nad O2

Zajistit podrobný diagnostický průzkum mostu včetně výpočtu zatížitelnosti, který bude zaměřen zejména na ověření stavu předpínací výztuže.

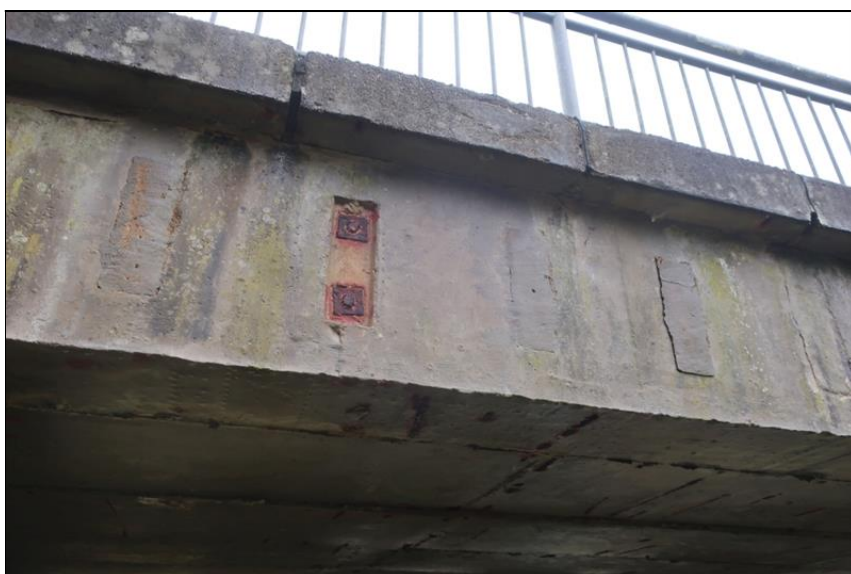
koróze obnažených kotev příčné předpětí

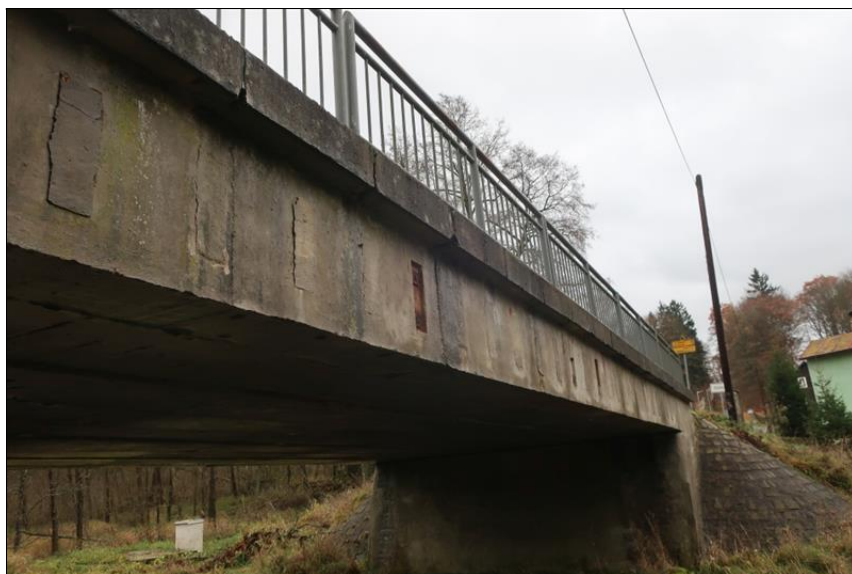
separace dobetonávek kotev příčného  
sepnutí na vnějším boku levého  
krajního nosníku

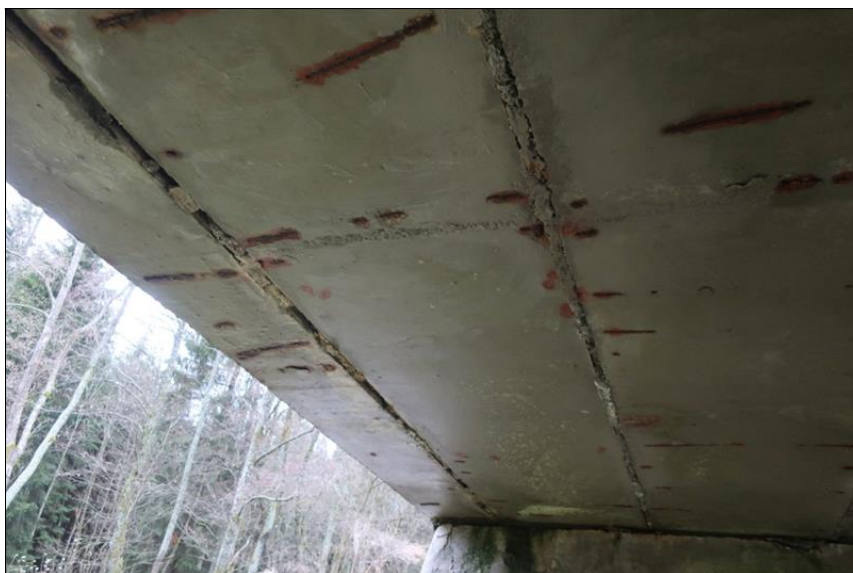
podhled NK vlevo u O2  
koroze obnažené konstrukční výztuže

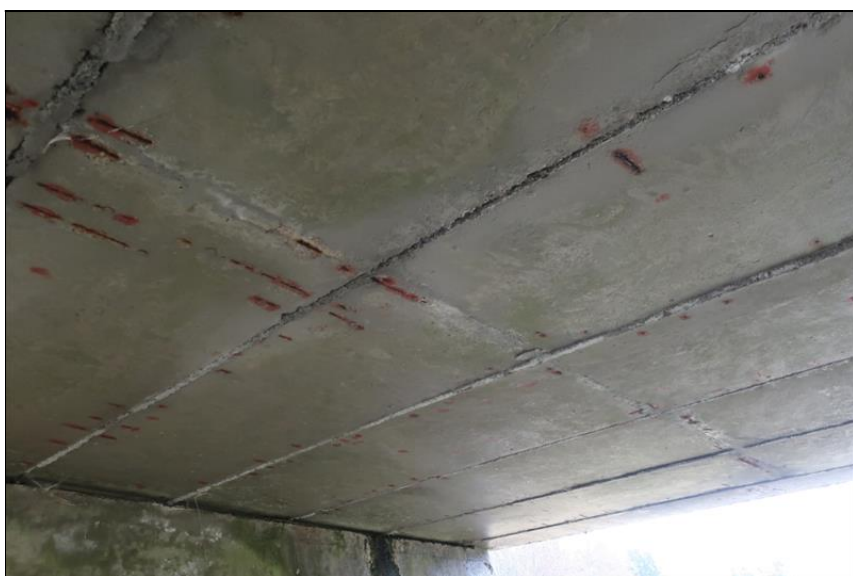
podhled NK vpravo u O2  
stopy po průsacích v oblastech spar  
mezi nosníky  
dutiny mezilehlých nosníků nejsou  
odvodněny

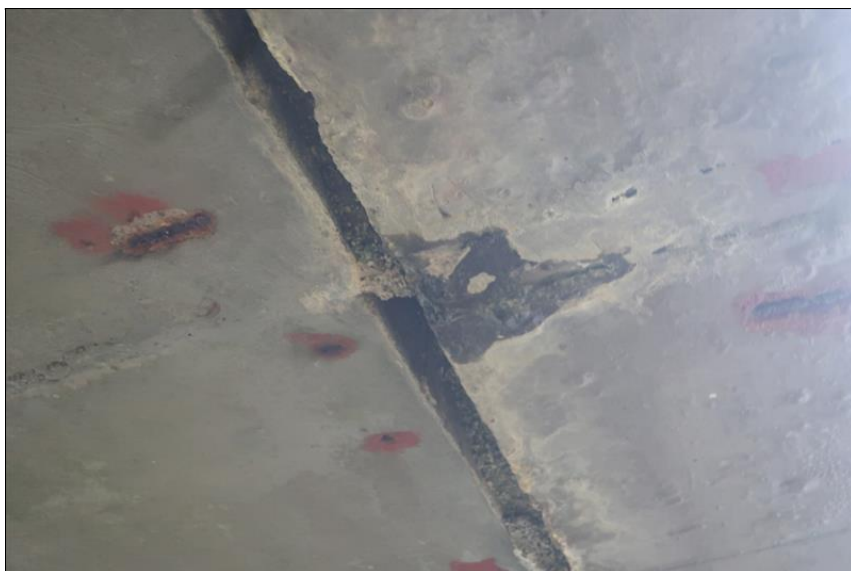
aktivní průsak sparou mezi nosníky  
degradace betonu výplně spar mezi  
nosníky

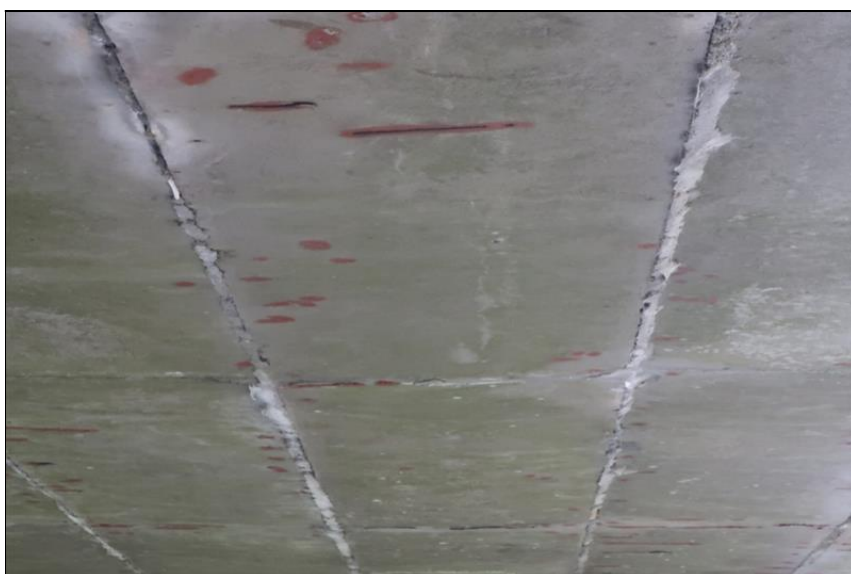
podélné trhliny na spodním líci  
nosníku kopírují trajektorii předpínací  
výztuže

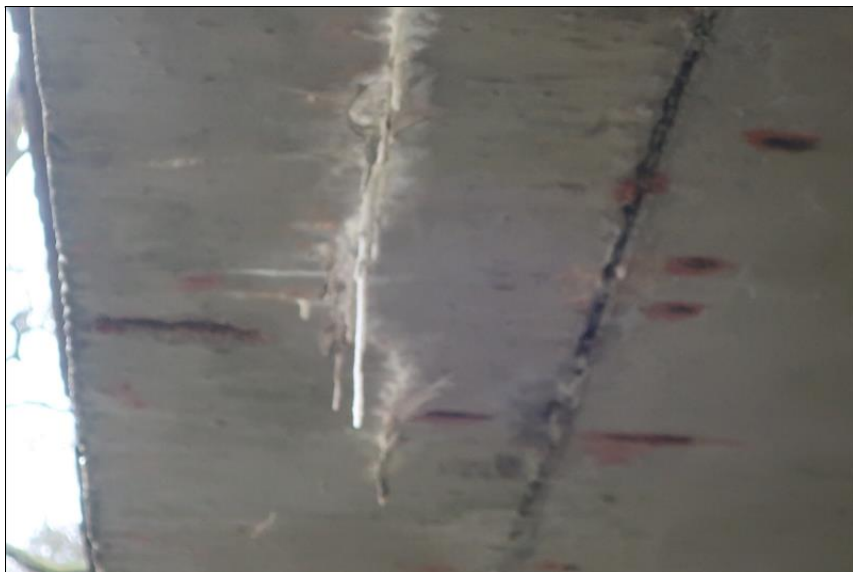
DTTO s aktivním průsakem a výluhem  
pojiva

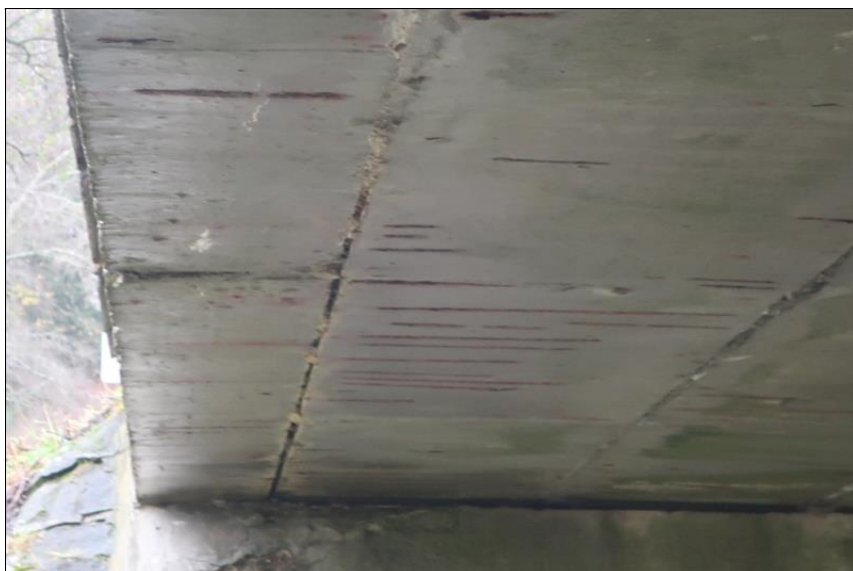
DTTO

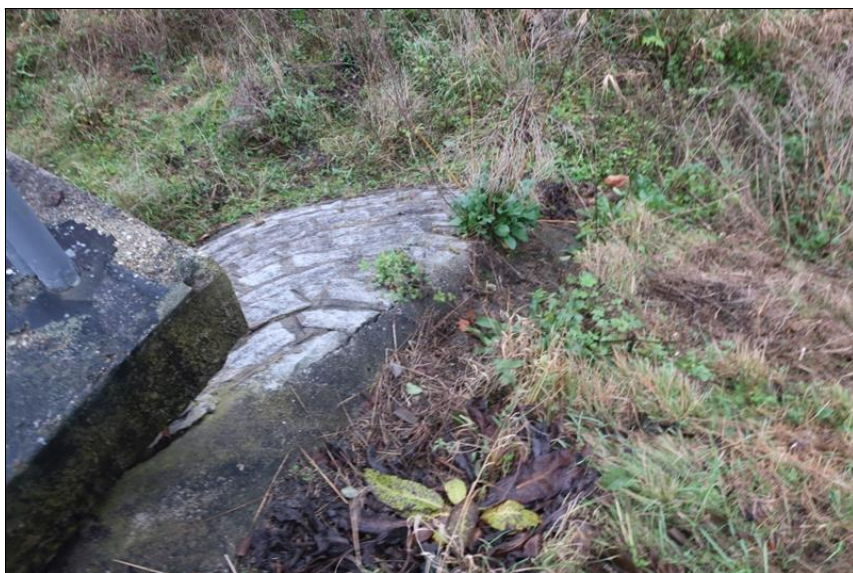
částečně zarostlý odvodňovací skluz
