# **Most 18045-1**

Most přes řeku Radbuzu v obci Mantov

## **MIMOŘÁDNÁ PROHLÍDKA**

Datum provedení prohlídky: 14.11.2023

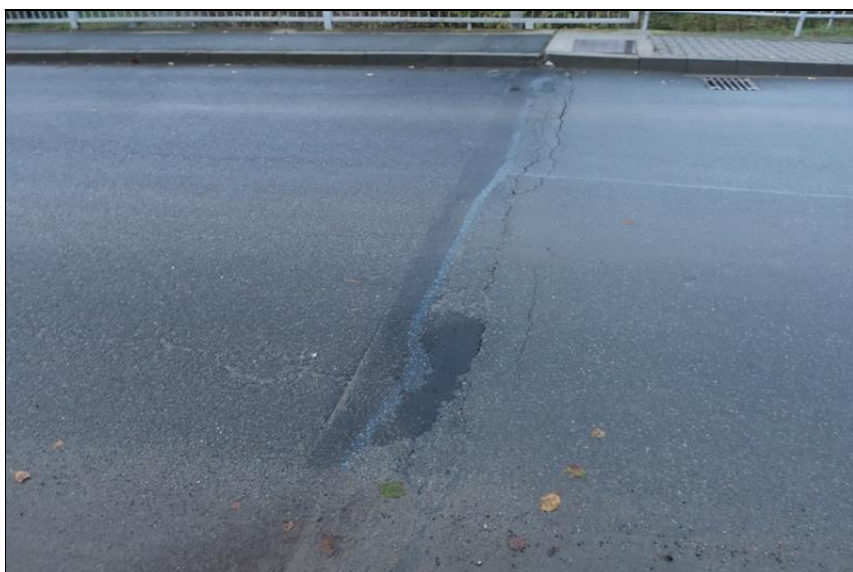
V chodnících se vykytují otevřené příčné trhliny, podél obrub pak otevřené podélné spáry.

příčné trhliny v krytu chodníku nad O1

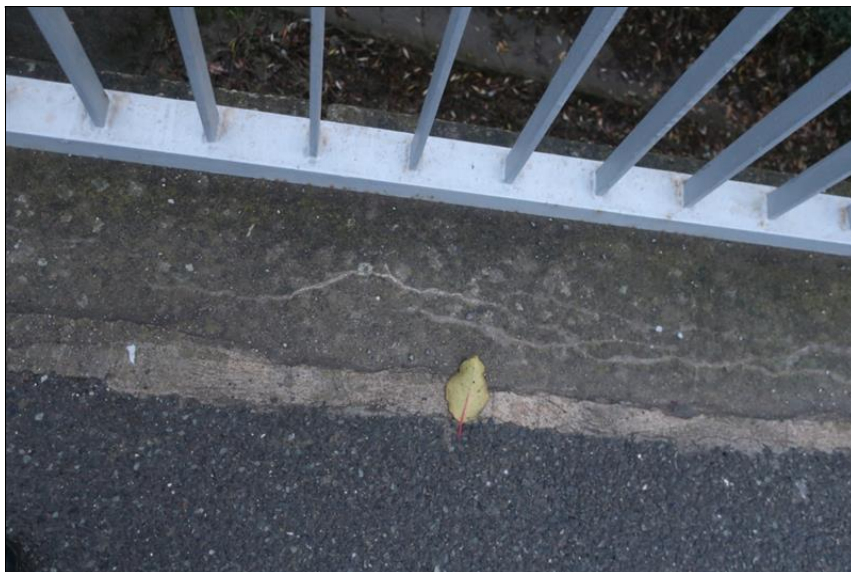
Beton římsy degraduje, místy jsou v římsách nepravidelné trhliny.

trhliny v římse

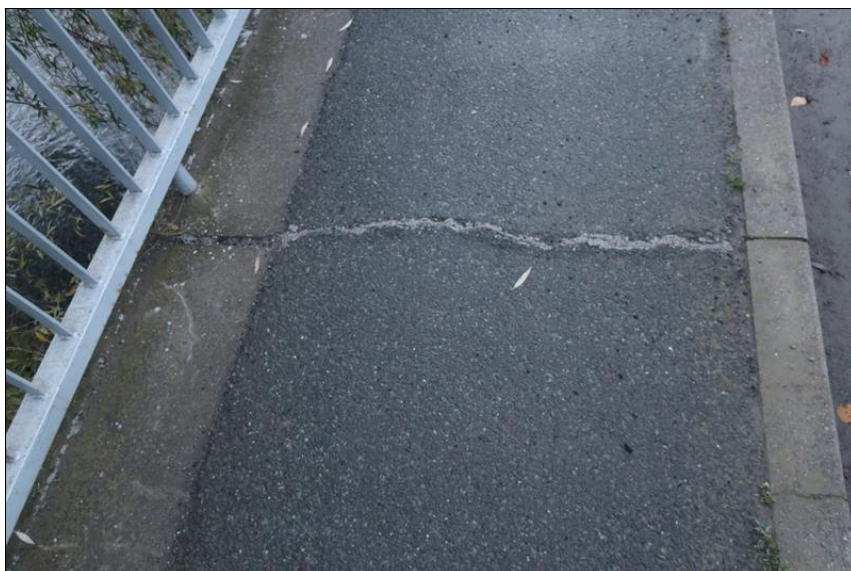
příčná trhlina v krytu chodníku

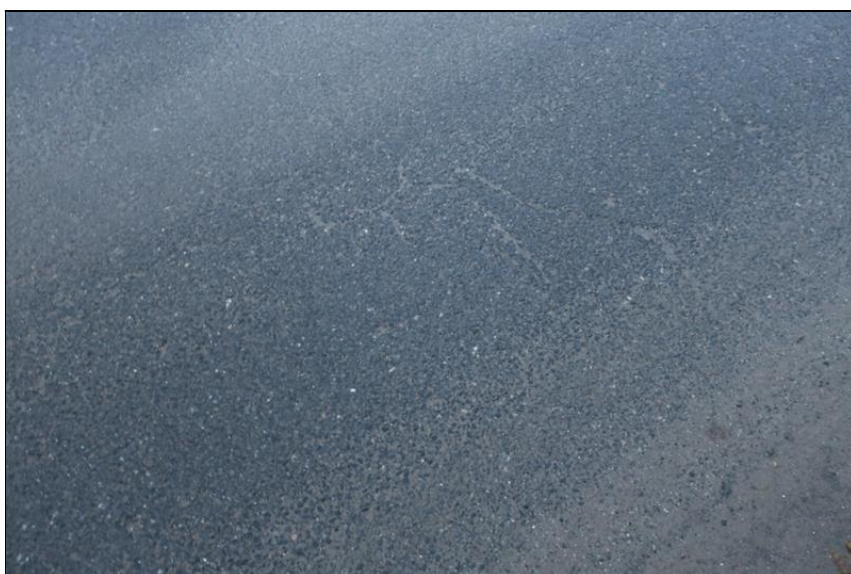
V krytu vozovky jsou nepravidelné trhliny, kromě trhlín nad podporami, které jsou výrazné - příčné.

nepravidelné trhliny v krytu vozovky

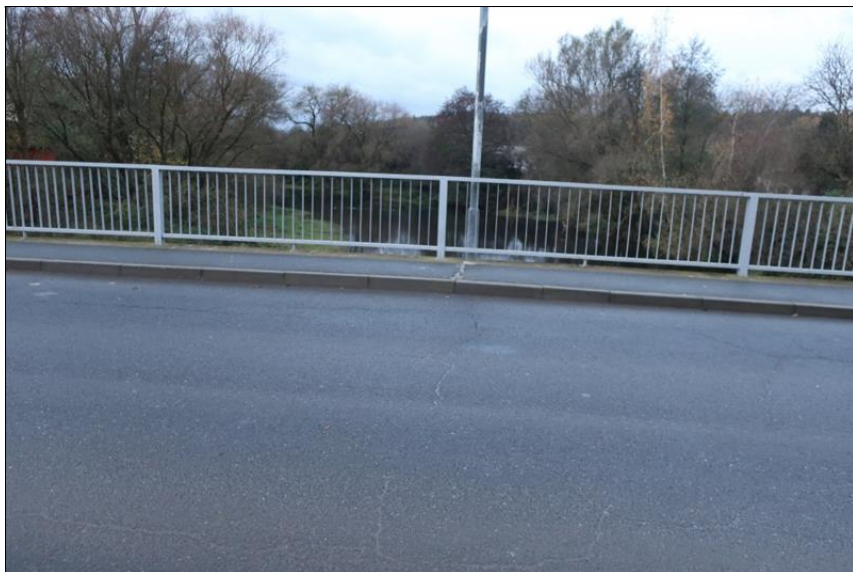
příčná trhlina v krytu vozovky nad  
pilířem

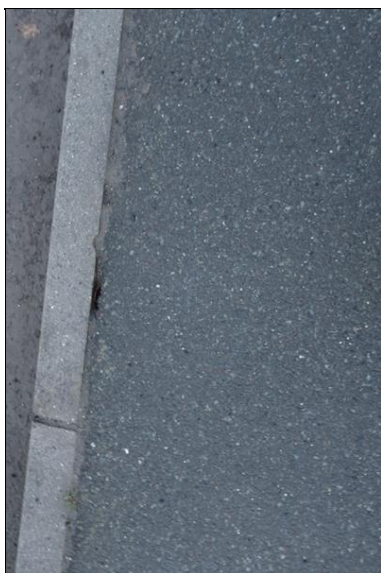
otevřená spára mezi krytem chodníku a obrubou

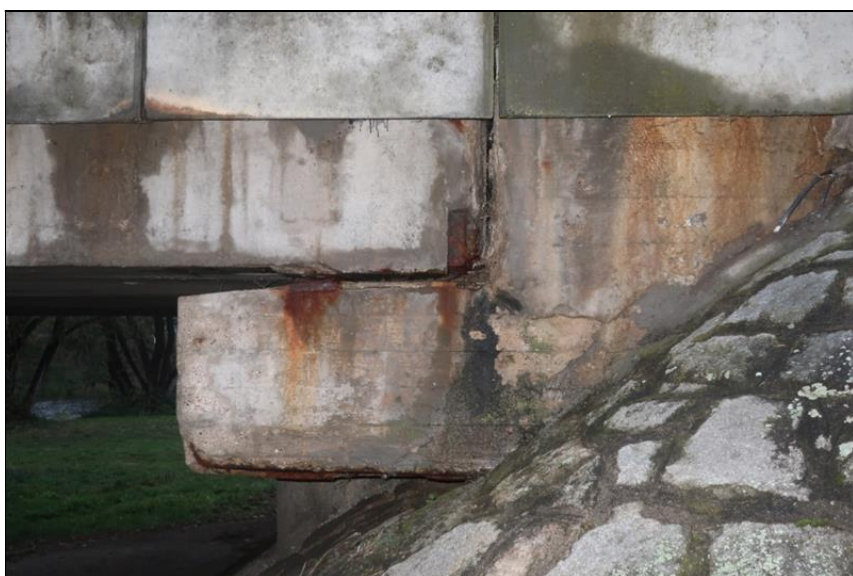
| [2.1] | 2.1 | Nosná konstrukce | Díky intenzivním průsakům dilatačními sparami dochází k zatékání i na kotvení oblasti předpínacích kabelů na čelech nosníků. Nad opěrami jsou obnaženy intenzivně korodující kotvy předpínací výztuže krajních nosníků. Dutiny mezilehlých nosníků nejsou odvodněny. Na spodním líci spár mezi nosníky i na spodním líci příčných spár mezi dílci daného nosníku jsou ve všech polích |

patrný stopy po průsacích. Hrozí významné riziko koroze předpínací výztuže.

stopy koroze v místě aktivních průsaků na pravém boku O6  
obnažená korodující kotva  
předpínacího kabelu krajního pravého nosníku nad O6

Zajistit podrobný diagnostický průzkum mostu včetně výpočtu zatížitelnosti, který bude zaměřen zejména na ověření stavu předpínací výztuže. Součástí průzkumu musí být i odvodnění dutin mezilehlých nosníků.

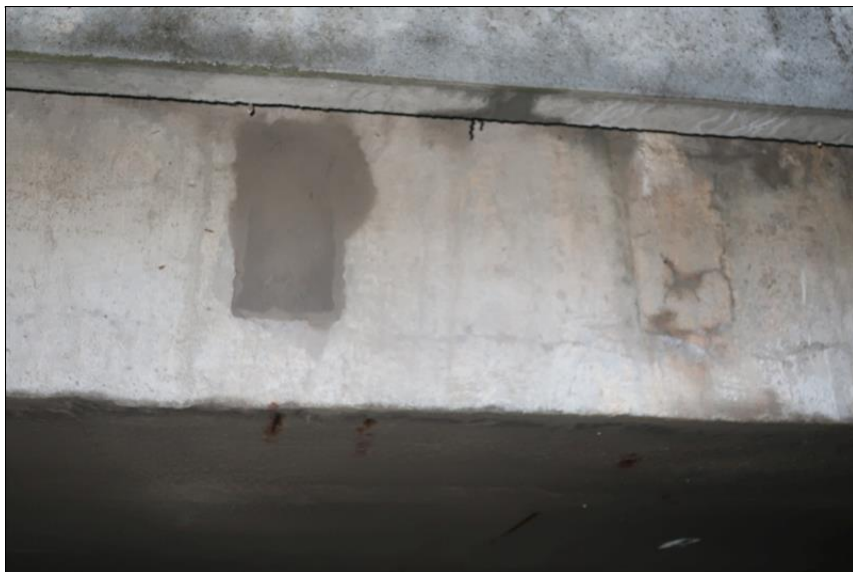
V oblastech dobetonávky kotev příčného sepnutí na vnějších bocích krajních nosníků jsou místy patrný výluhy pojiva, stopy po průsacích, aktivní průsaky či trhliny v dobetonávkách. Hrozí riziko koroze výztuže příčného sepnutí.

poškozené dobetonávky kotev  
příčného sepnutí

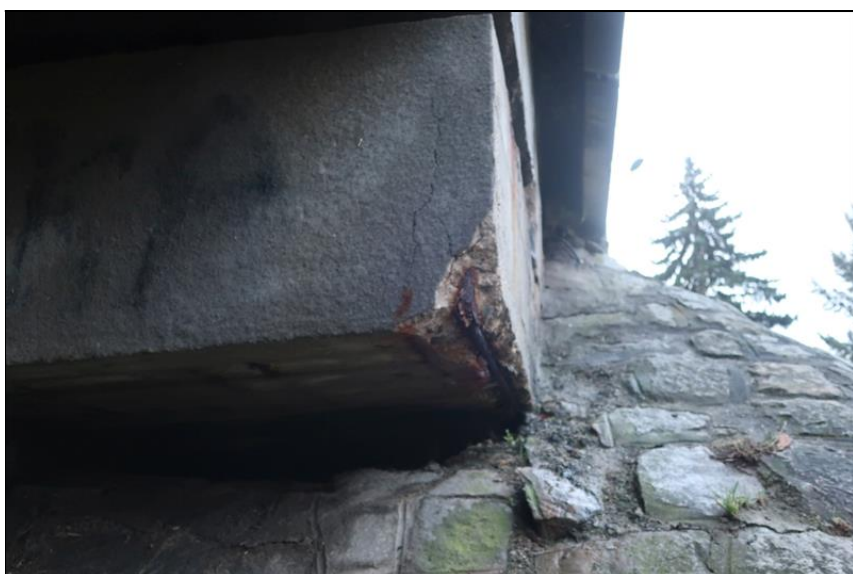
| [1.1] | 1.2 | Mostní podpěry křídla a čelní zdi / Opěry | Zejména díky průsakům dilatačními sparami dochází k degradaci betonu opěr a u konzol úložných prahů i k obnažení intenzivně korodující nosné výztuže. |

pravá hrana úložného prahu O6 -  
obnažená korodující výztuž

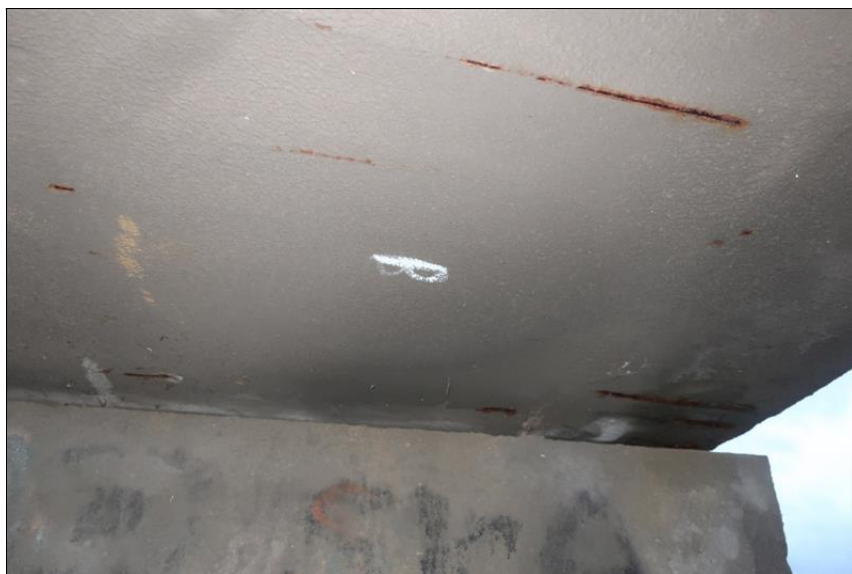
V oblastech "nulové" tloušťky krycí vrstvy je na spodním líci nosníků patrna obnažená korodující konstrukční výztuž.

dutiny nosníků nejsou odvodněny  
koroze obnažené konstrukční výztuže

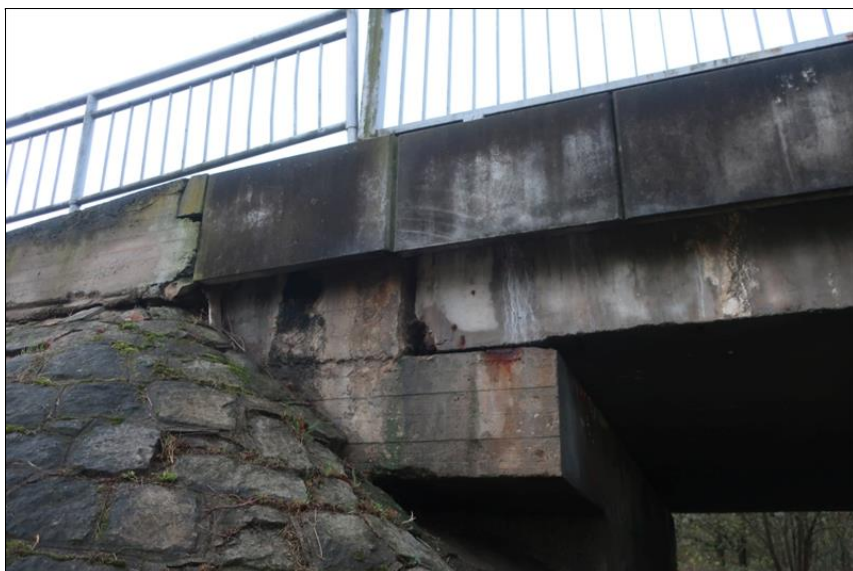
stopy koroze v místě aktivních průsaků  
na pravém boku O6  
obnažená korodující kotva  
předpínacího kabelu a hloubková  
degradace dobetonávky krajního  
levého nosníku nad O6

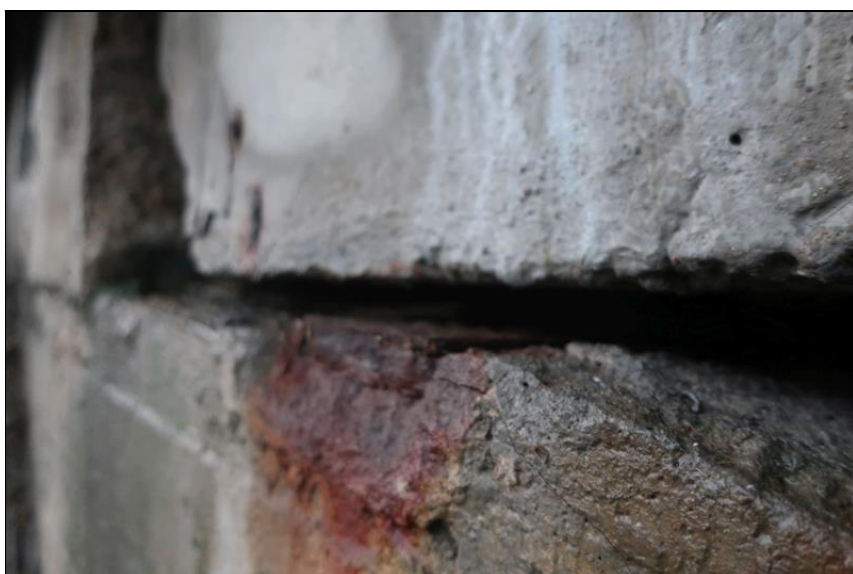
intenzivní koroze plechu v levé hraně  
ÚP O6

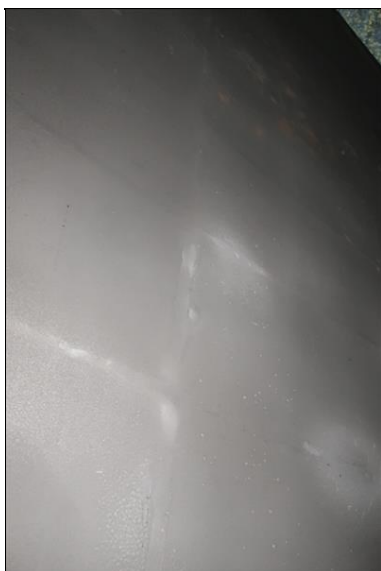
stopy po průsacích podélnými sparami i na spodním líci 6. pole

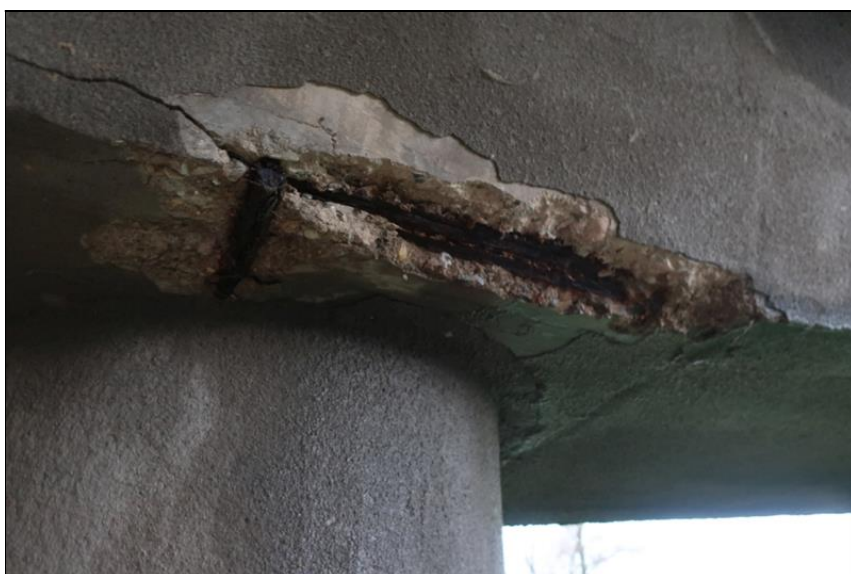
| [1.2] | 1.2 | Mostní podpěry křídla a čelní zdi / Pilíře | Zejména díky průsakům dilatačními sparami dochází k degradaci betonu stativ pilířů, u kterých dochází i k obnažení intenzivně korodující nosné výztuže. Dochází k separaci krycí vrstvy nad korodující výztuží.<br>Beton stojek pilířů degraduje spíše povrchově. |

intenzivně korodující výztuž stativa P5, separace krycí vrstvy nad korodující výztuží

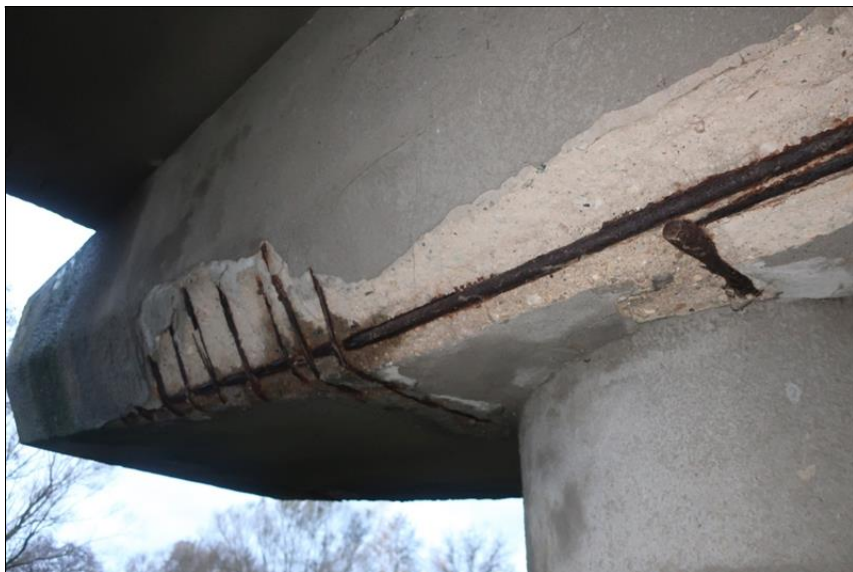
DTTO u pravé konzoly stativa

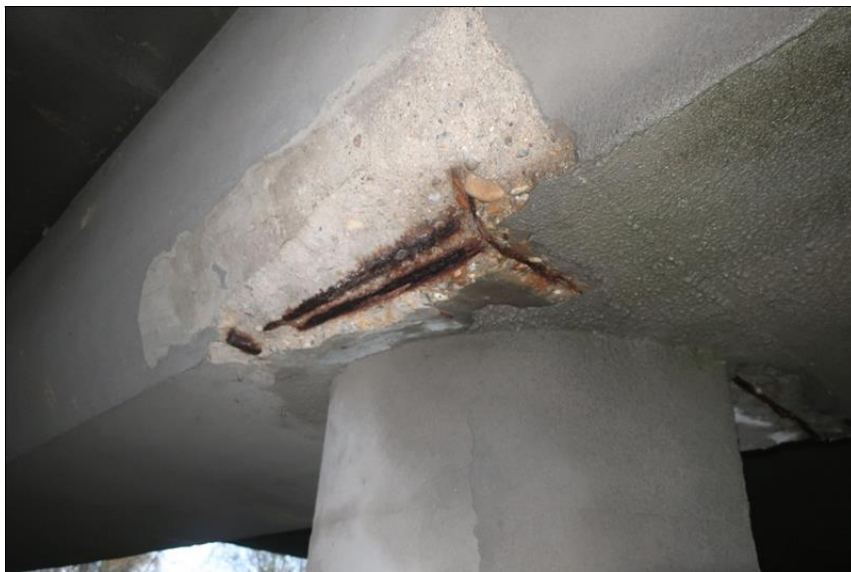
intenzivně korodující výztuž stativa P5

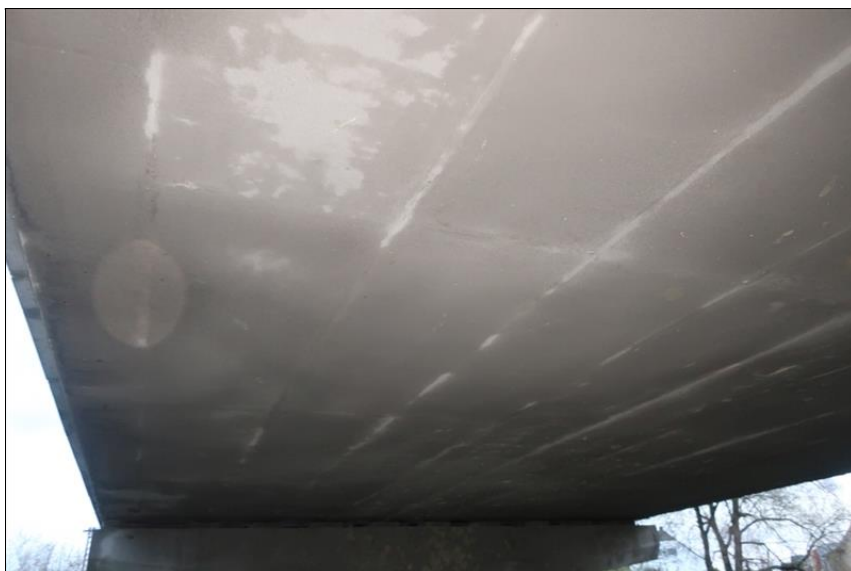
podhled NK ve 4 poli - stopy po průsacích zejména sparami mezi nosníky

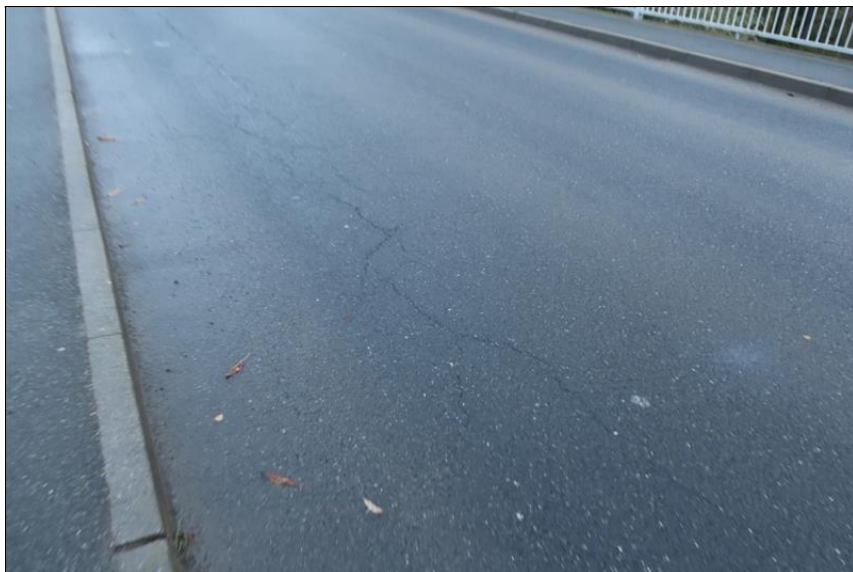
trhliny v krytu vozovky

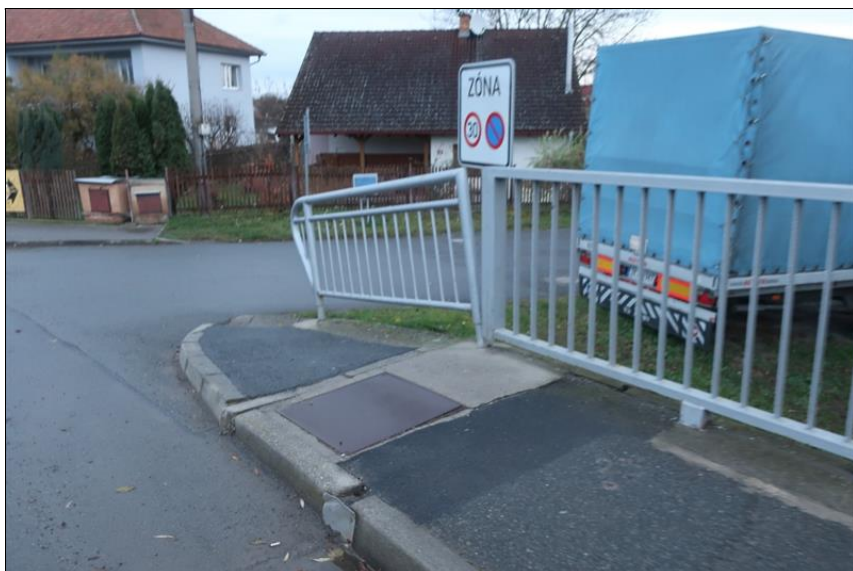
Zábradlí na předmostích je mírně deformované.

zábradlí vlevo před mostem

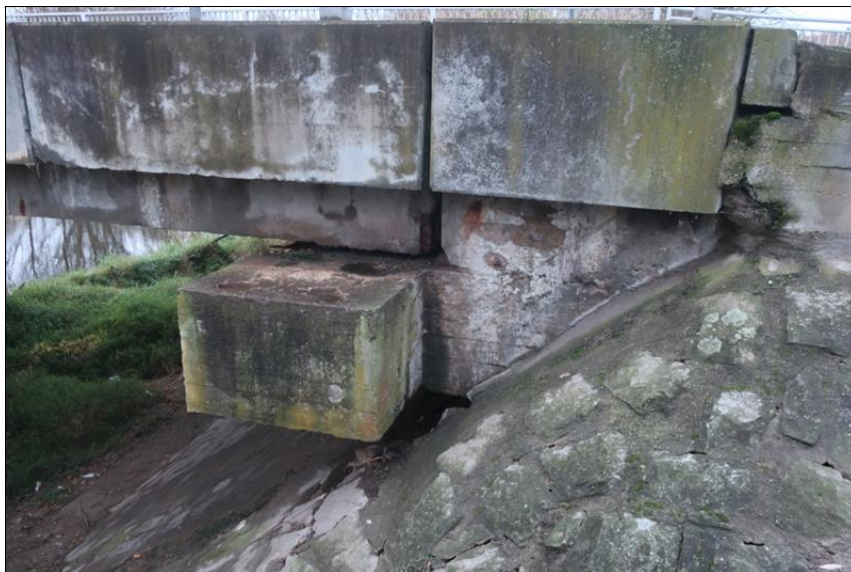
stopy koroze v místě aktivních průsaků  
na levém boku O1  
obnažená korodující kotva  
předpínacího kabelu krajního levého  
nosníku nad O1

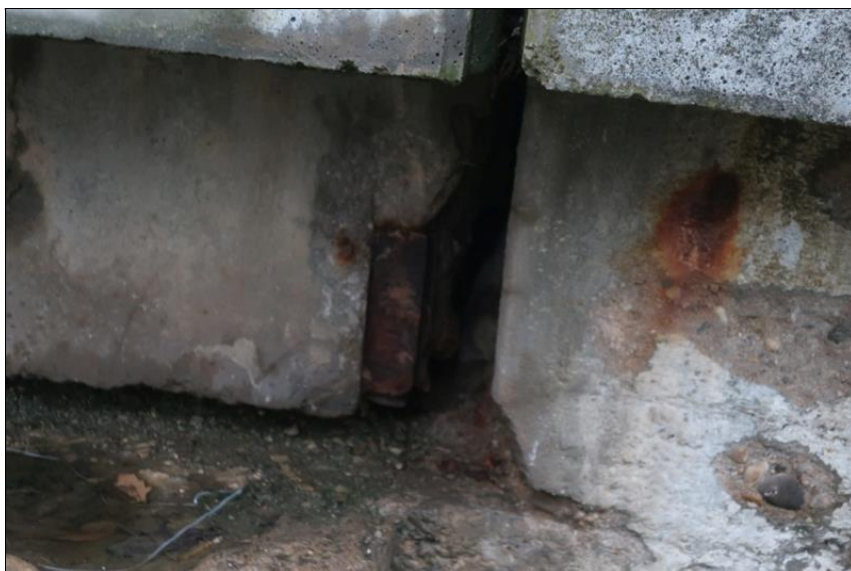
DTTO - detail

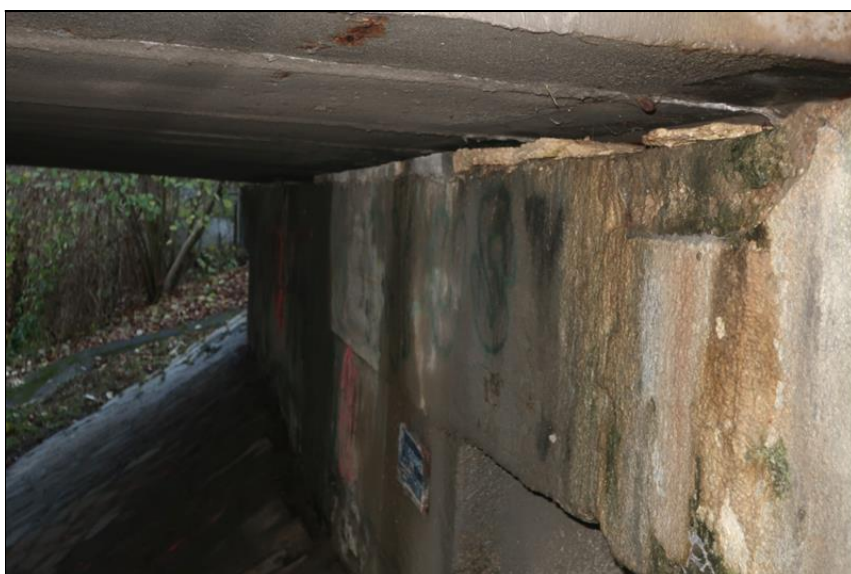
aktivní průsaky na lici O1

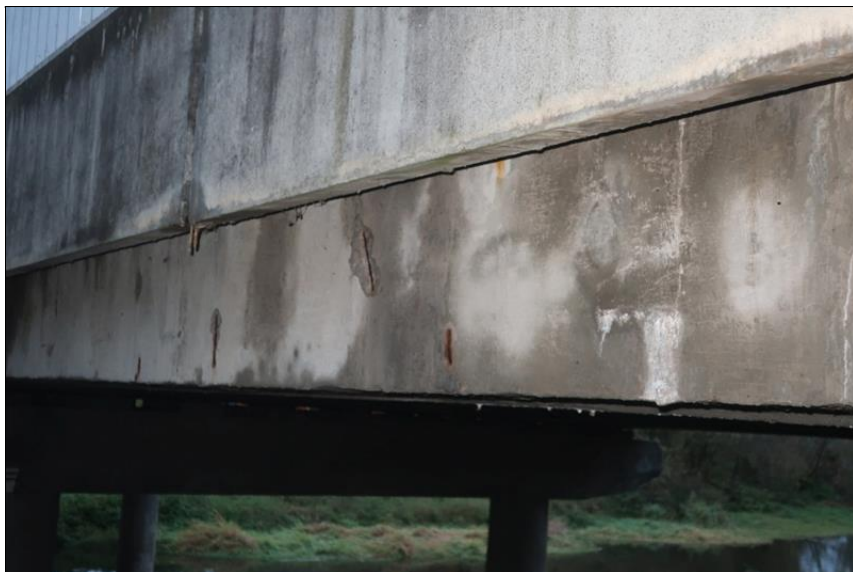
levý bok NK v 1. poli  
výluhy pojiva z dobetonávky kotvy  
příčného sepnutí

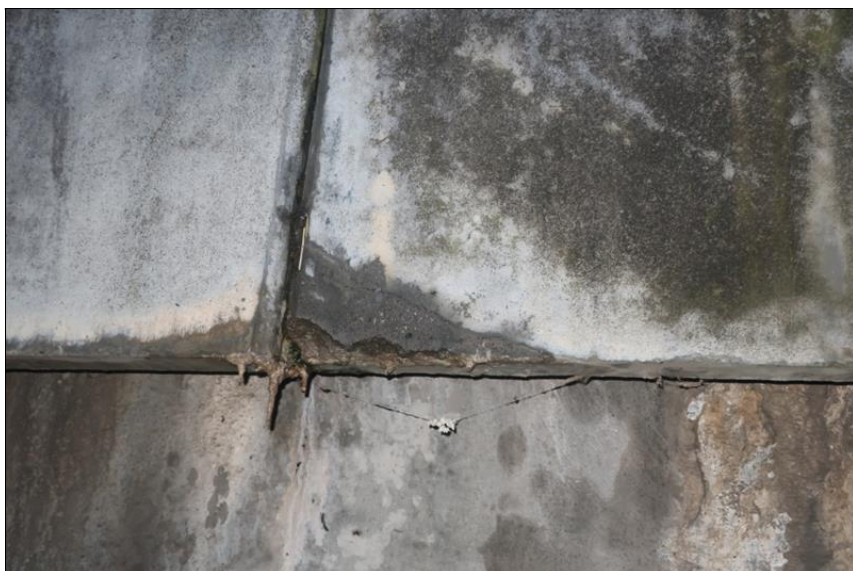
degradace betonu lícového  
prefabrikátu římsy

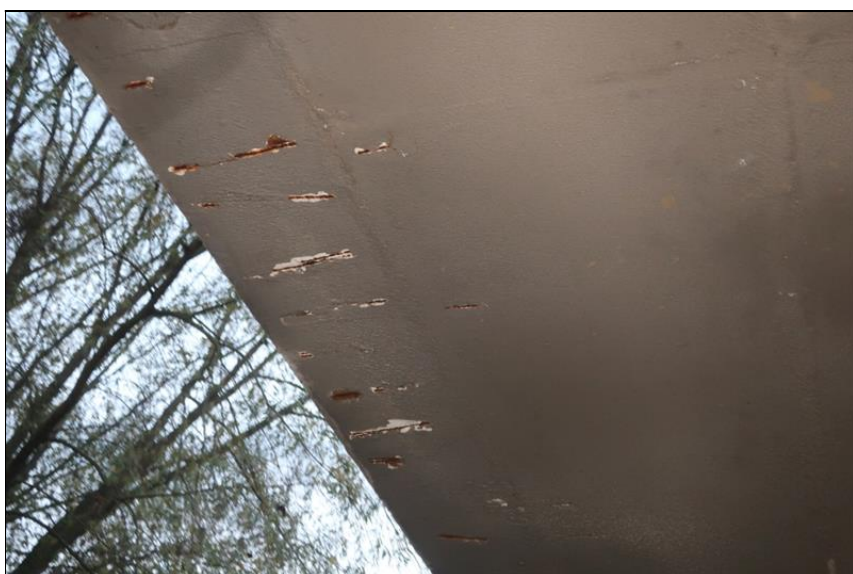
koroze konstrukční výztuže na  
spodním líci levého krajního nosníku v  
1. poli

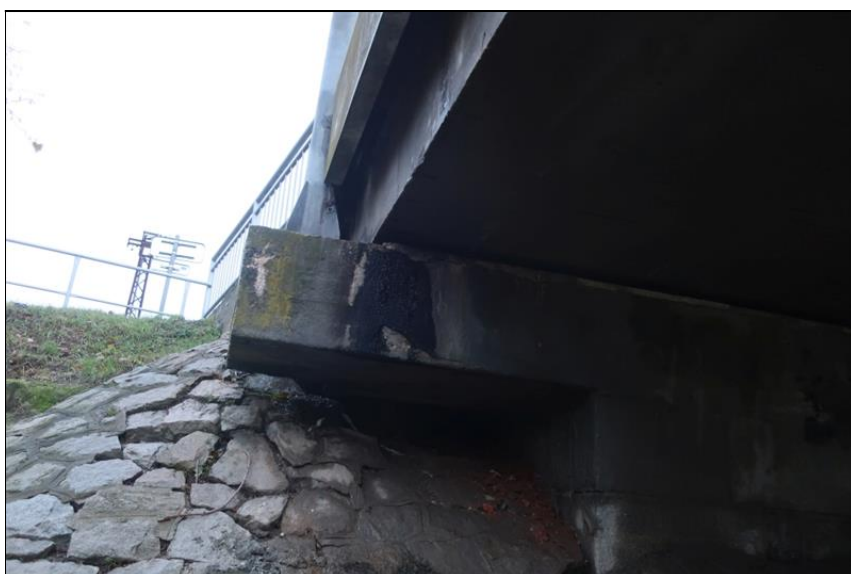
| [1.3] | 1.3.3 | zpevnění svahu, svah.kužel | Dlažba svahových kuželů vně opěr má místy poškozené spárování. |

poškozené spárování dlažby zpevnění  
svahového kužele u pravého boku O1

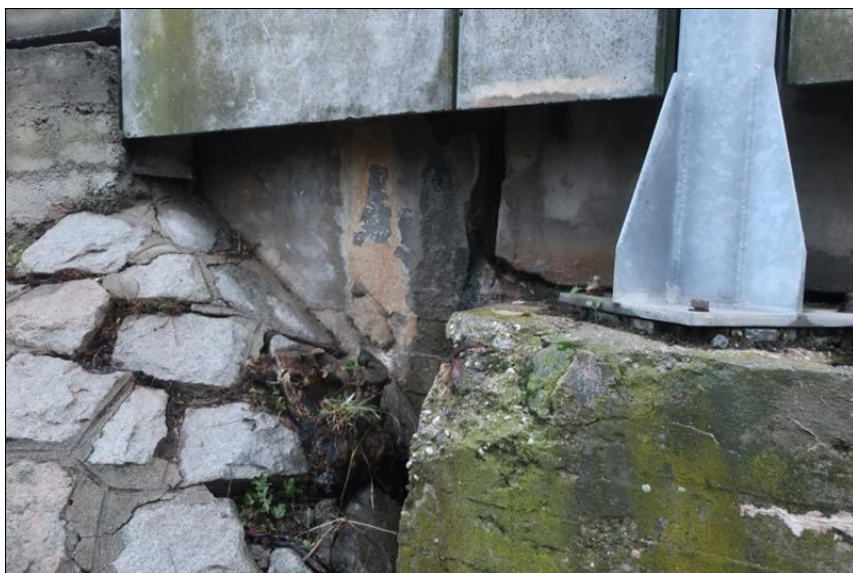
stopy koroze v místě aktivních průsaků  
na pravém boku O1  
obnažená korodující kotva  
předpínacího kabelu krajního pravého  
nosníku nad O1
