# **Most 169-017**

Most přes řeku Otavu v Sušici

## **MIMOŘÁDNÁ PROHLÍDKA**

Datum provedení prohlídky: 11.7.2023

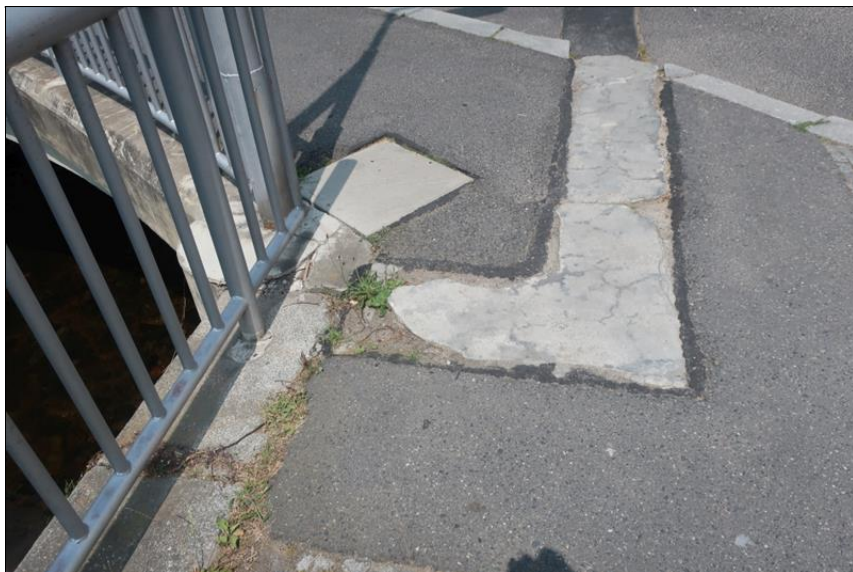
| [2.3] | 2.3 | Mostní závěry | Podél EMZ v chodnicích jsou otevřené pracovní spáry, lokálně jsou EMZ silně deformované.<br>Zakrytí EMZ v chodnicích se rozpadá.<br>Na spodní stavbě jsou stopy po průsacích dilatačními sparami.<br>Celkově lze hodnotit EMZ jako nefunkční. |

MZ O3 v oblasti pravého chodníku

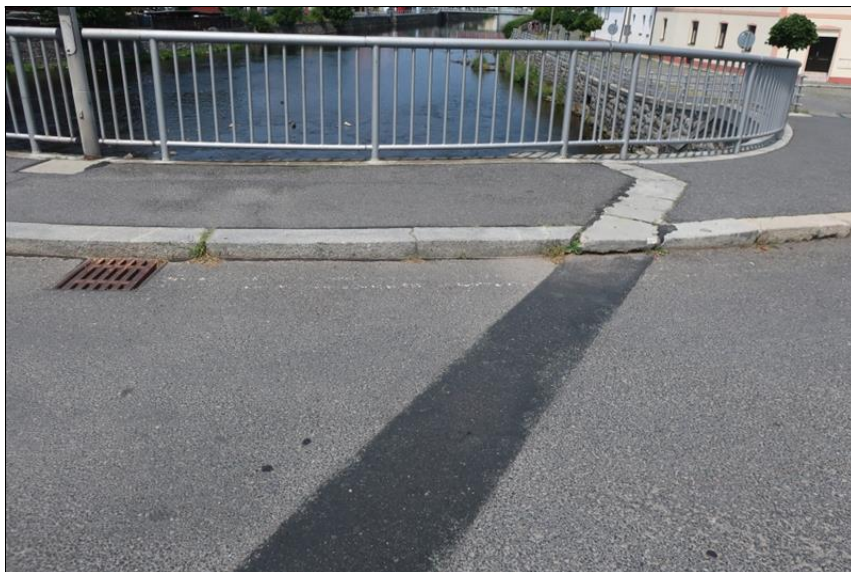
MZ O3 v prostoru levého chodníku

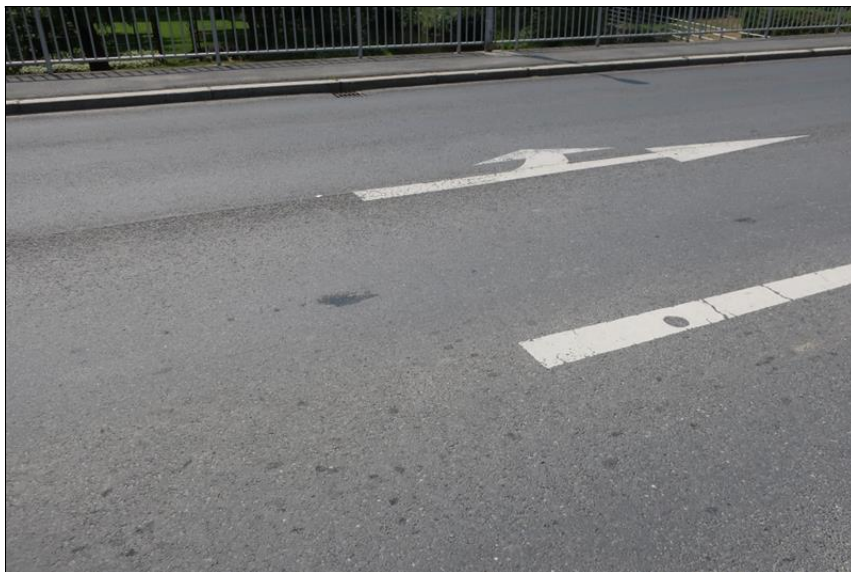
| [3.1] | 3.1 | Vozovka | Kryt vozovky je mírně nerovný, hojně opravovaný. |

kryt vozovky je mírně deformovaný

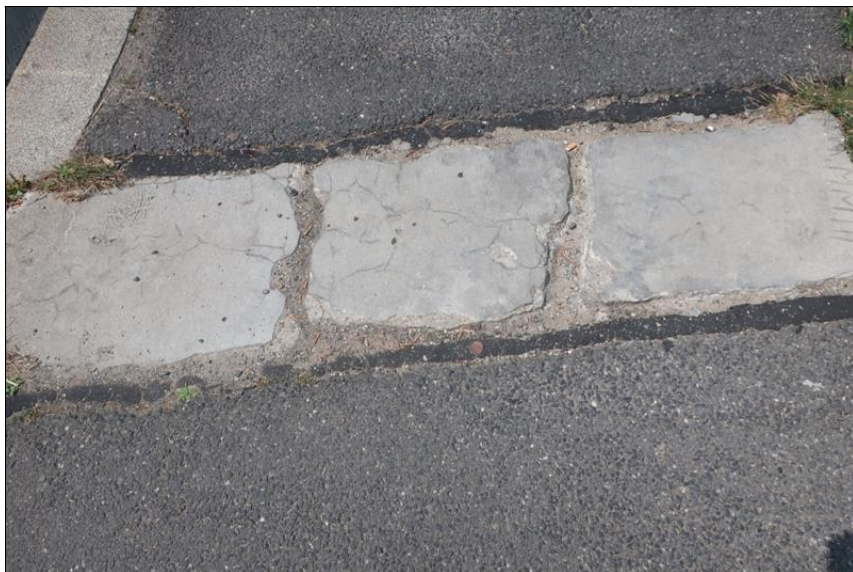
MZ O1 v prostoru levého chodníku

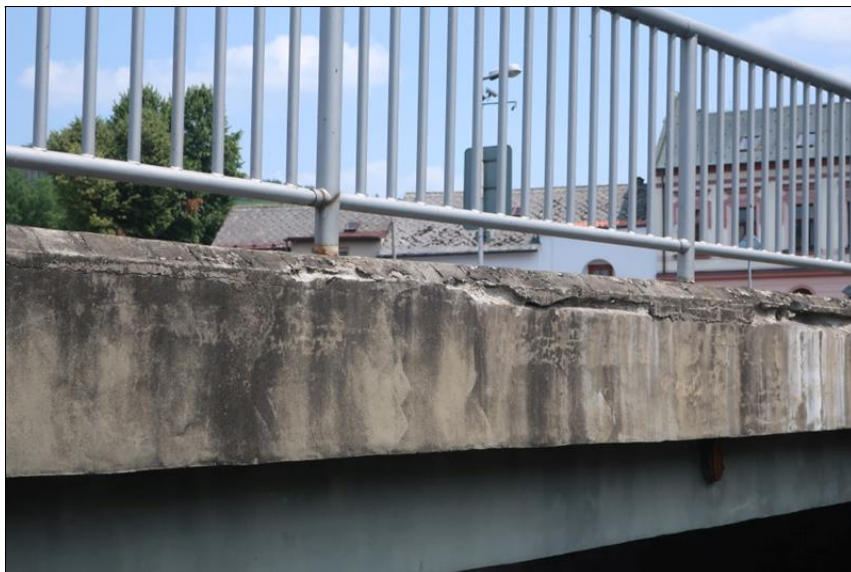
| [3.3] | 3.3 | Římsy, obrubníky, zálivky | Beton říms degraduje, místy dochází k jeho mrazovému rozpadu. Zejména v 1. poli je v pravé římse množství trhlin s výluhy pojiva. |

degradace betonu pravé římsy v 1. poli

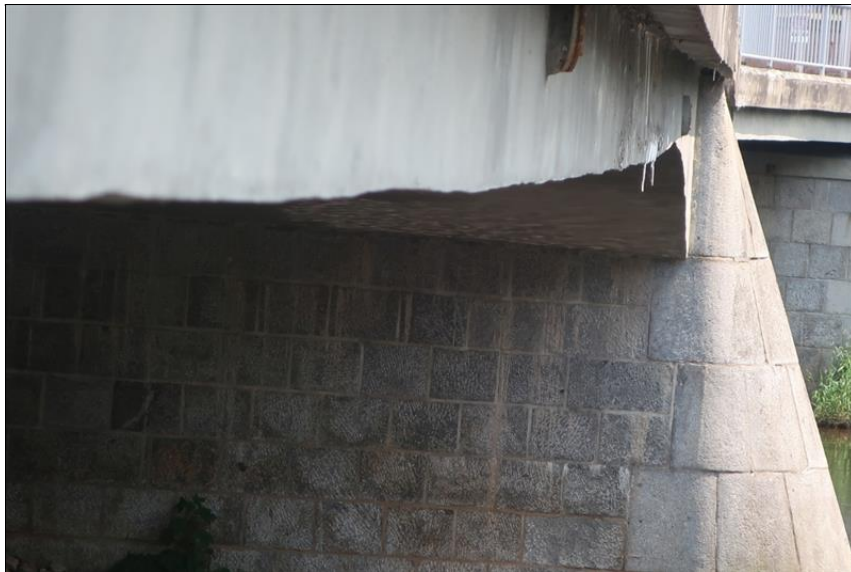
| [2.1] | 2.1 | Nosná konstrukce | Hodnoty zatížitelnosti byly převzaty z mostní evidence (BMS).deska mostovky je poměrně významně deformovaná. Na spodním líci desky v obou polích jsou patrný stopy po průsacích v okolí svodů odvodnění a místní výluhy pojiva, resp., stopy koroze. Na obou stranách desky v 1. poli jsou patrný podélné trhliny s aktivními průsaky a výluhy pojiva. Výrazně zatéká na čela nosné konstrukce dilatačními sparami nad opěrami. |

deformace spodního líce NK v 1. poli

| [2] | 2.1 | Nosná konstrukce | Zajistit podrobný diagnostický průzkum mostu včetně výpočtu zatížitelnosti, který bude zaměřen zejména na ověření stavu předpínací výztuže. Součástí průzkumu musí být i zahájení geodetického sledování deformací desky v obou polích. S ohledem k obtížnému zpřístupnění bude pro provedení průzkumu nezbytné zajistit mostní plošinu včetně DIO v nezbytném rozsahu. |

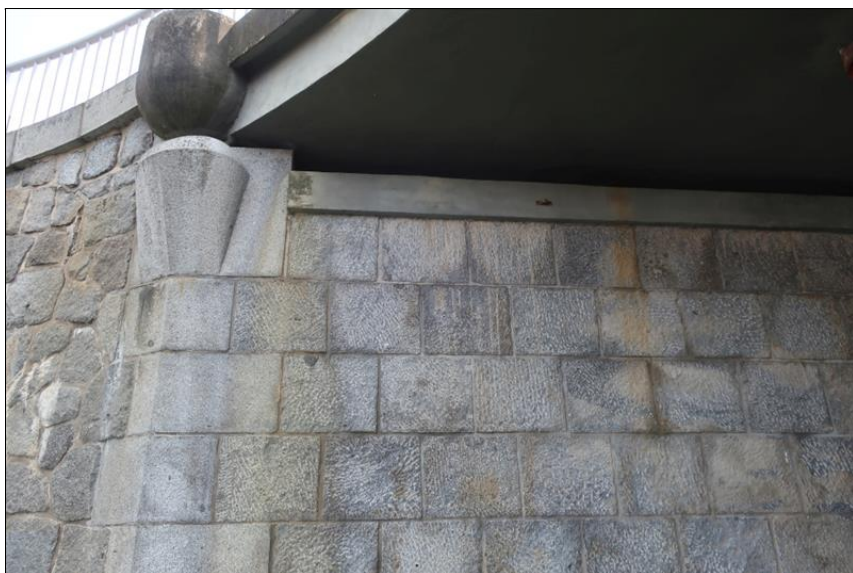
| [1.1] | 1.2 | Mostní podpěry křídla a čelní zdi / Opěry | Na líci i bocích obou opěr jsou stopy po průsacích z úložné spáry. Na úložných prazích je množství nánosů a zapadlého stavebního materiálu, které vytváří silně korozivní prostředí. Beton závěrných zdí hloubkově degraduje. |

stopy po průsacích na lici O3 z úložné spáry

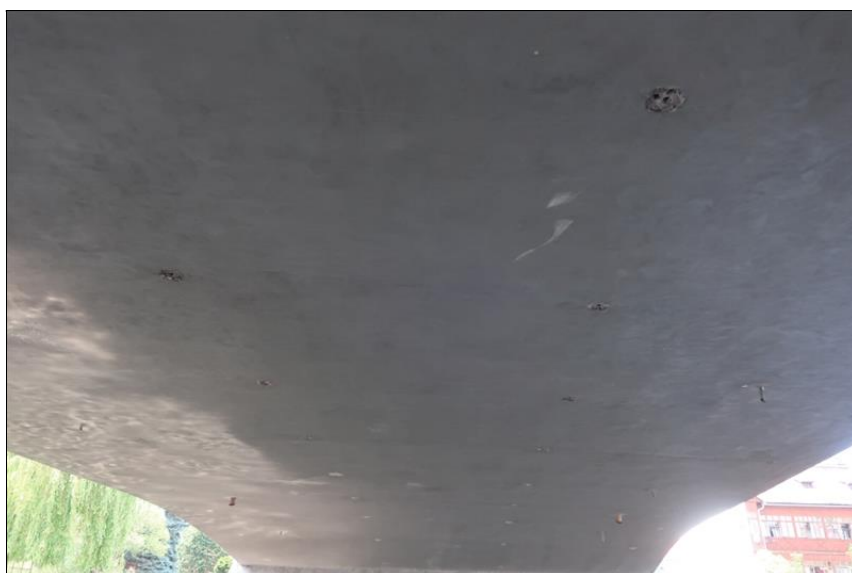
DTTO, drobné stopy po průsacích v  
výluhy pojiva

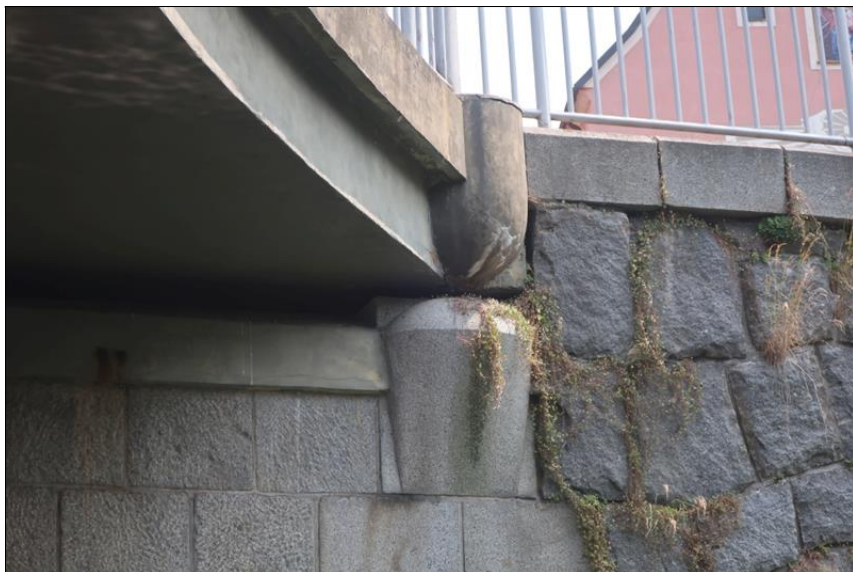
vegetace ve spárování pravého křídla  
O3

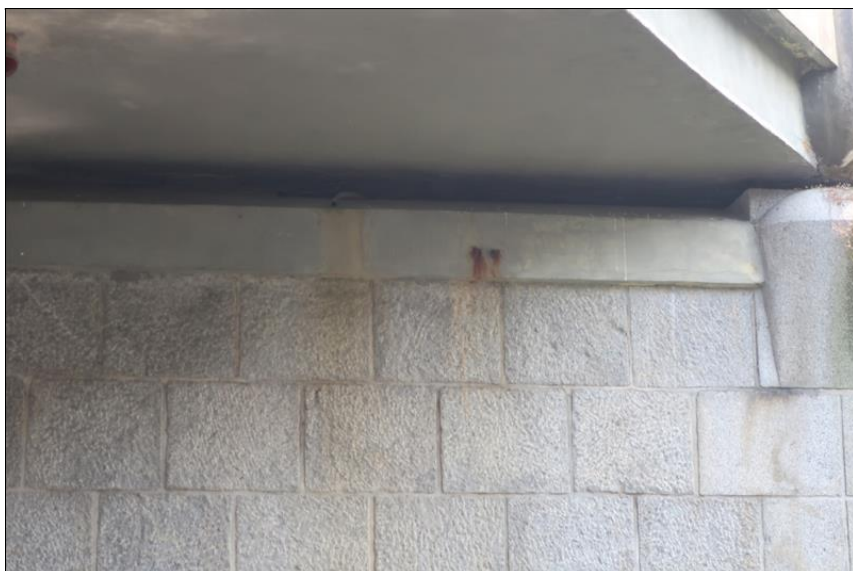
stopy po průsacích a stopy koroze na  
líci ÚP O3

| [1] | 1.2 | Mostní podpěry křídla a čelní zdi / Opěry | Zajistit vyčištění úložných prahů. |

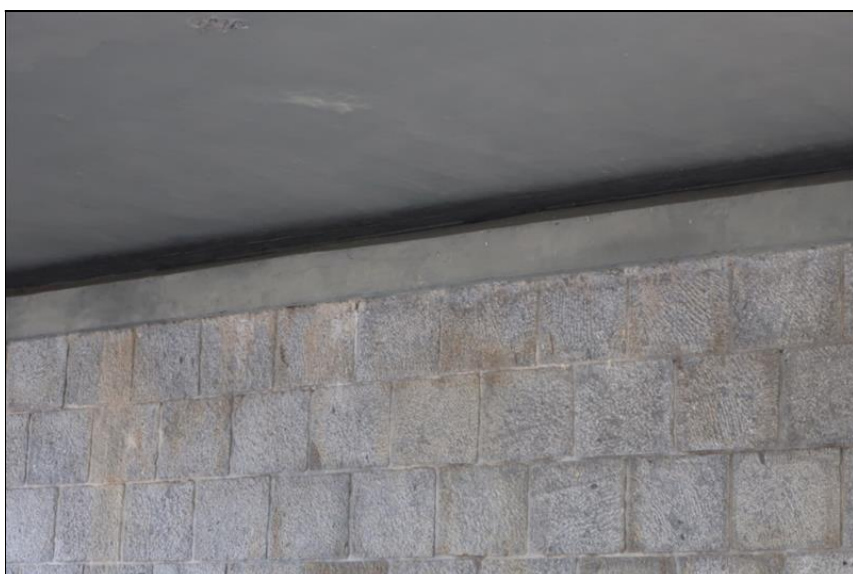
stopy po průsacích s výluhy pojiva na  
líci obkladního zdiva O3

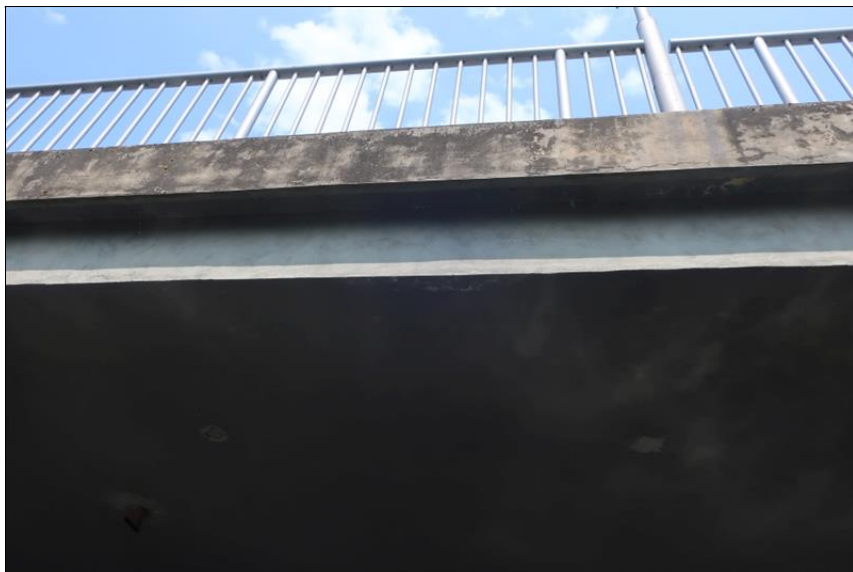
degradace betonu římsy

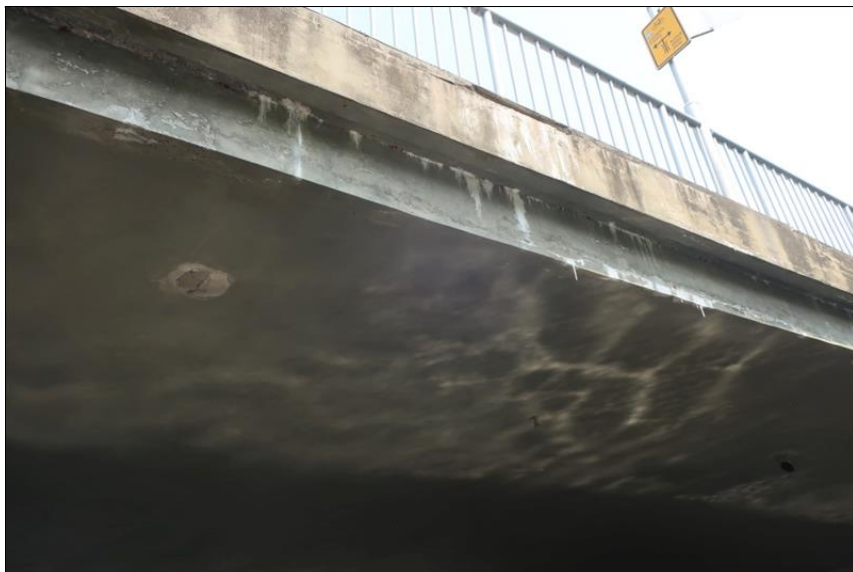
trhliny s výluhy pojiva na levém boku desky v 1. poli

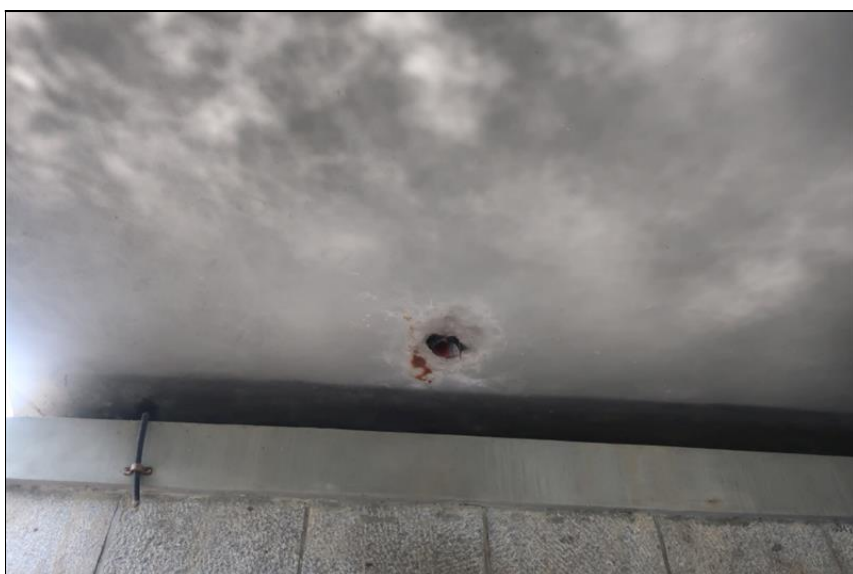
stopy po průsaku v okolí  
odvodňovacího otvoru ve spodním líci  
desky u O1

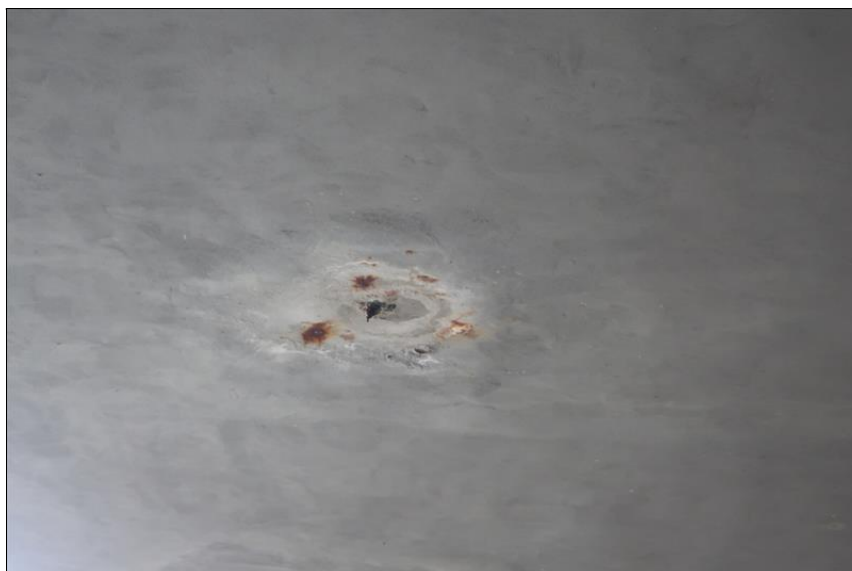
bodový průsak se stopami koroze a s výluhy pojiva na spodním líci desky v 1. poli

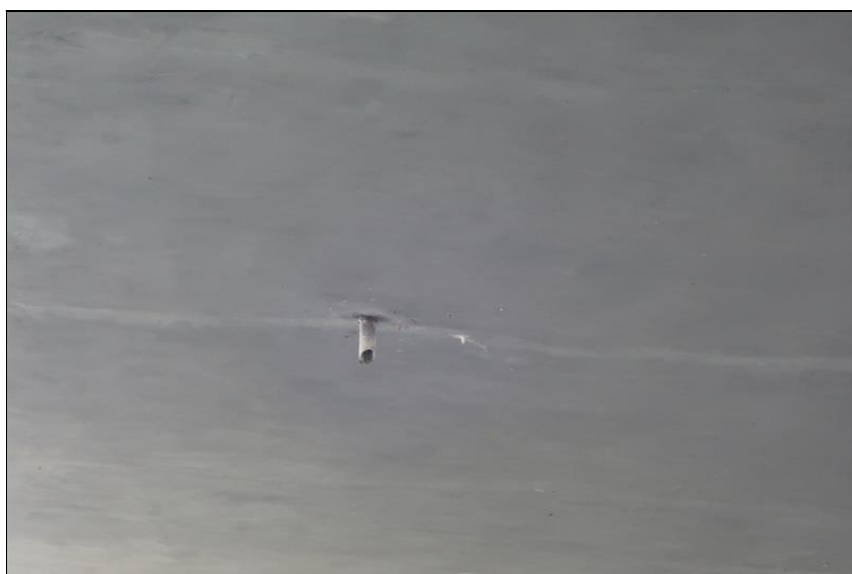
příčná trhлина v desce s výluhem pojiva u trubky odvodnění povrchu izolace

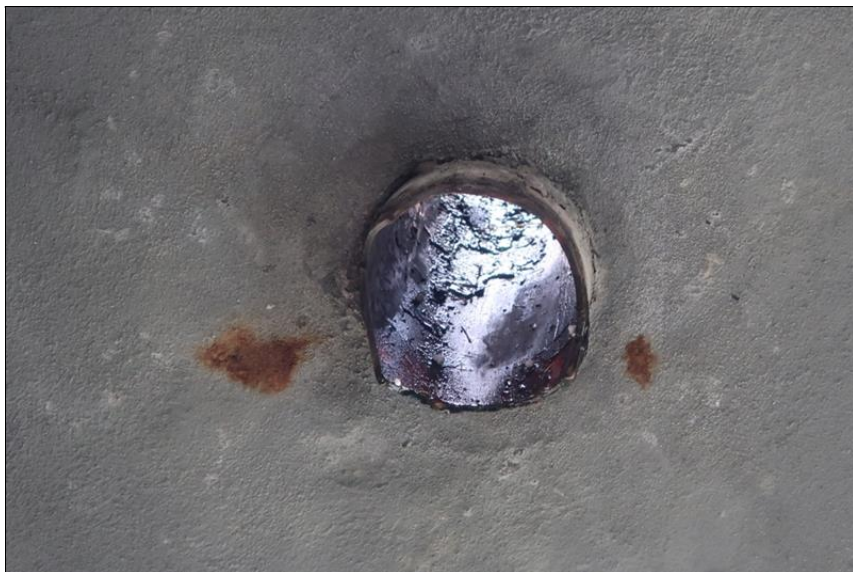
stopy koroze v okolí svodu  
odvodňovače

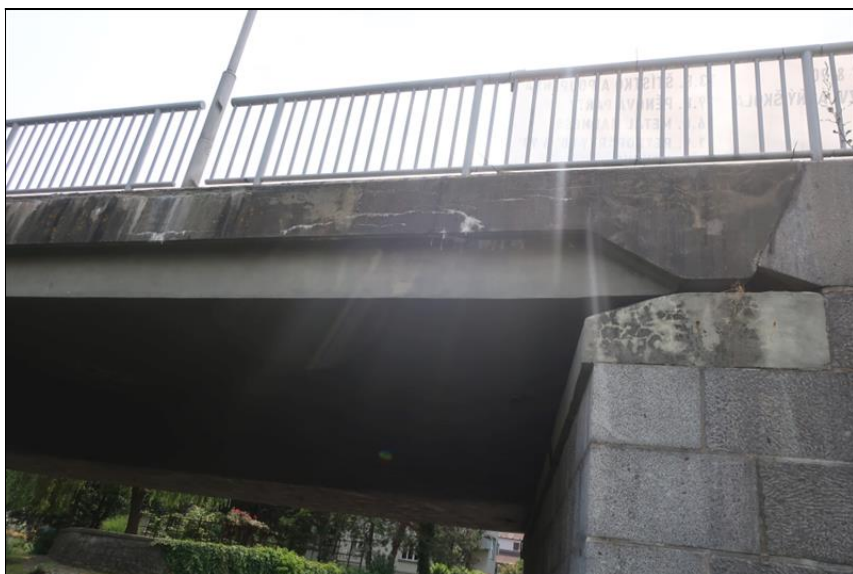
trhliny s výluhy pojiva v levé římse
