# **Most 169-017**

Most přes řeku Otavu v Sušici

## **HLAVNÍ PROHLÍDKA**

**Objekt: Most ev.č. 169-017 (Most přes řeku Otavu v Sušici)**

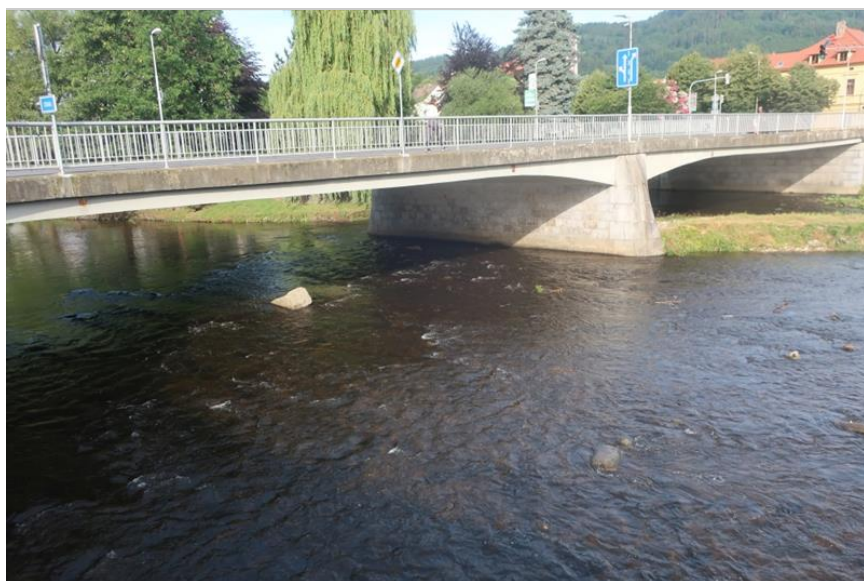
pohled na levou stranu mostu z  
pravého břehu

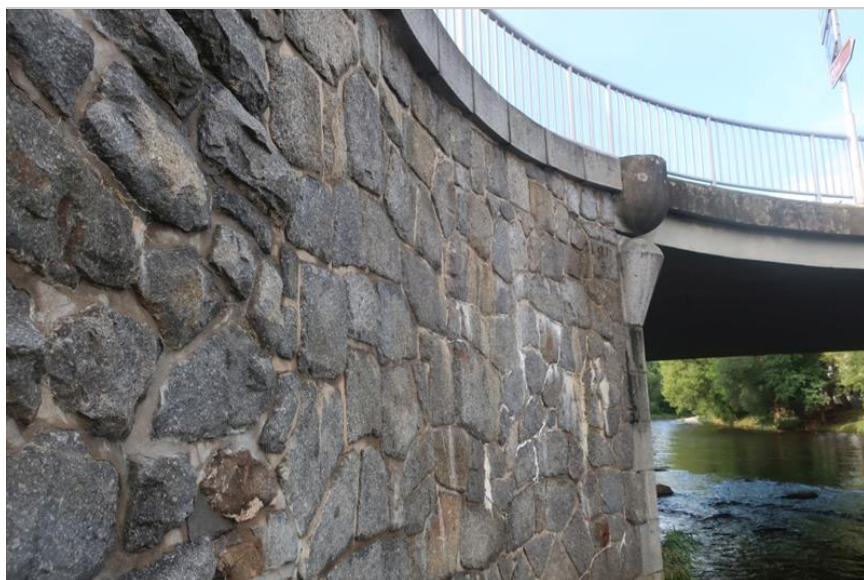
levé křídlo opěry C3

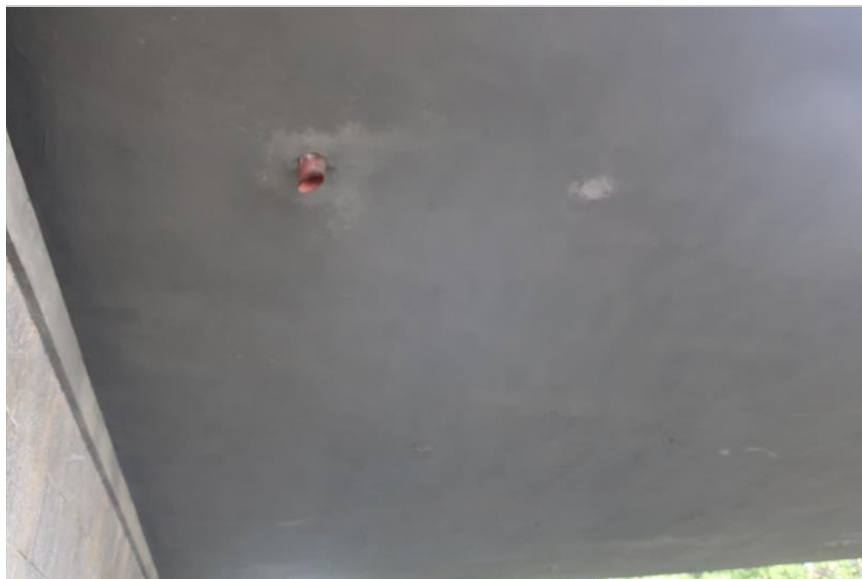
| [2.1] | 2.1 | Nosná konstrukce | <p>Nosná konstrukce je významně deformovaná (zejména v 1. poli).</p> <p>Na spodním líci desky v obou polích jsou patrné stopy po průsacích v okolí svodů odvodnění a místní výluhy pojiva, resp., stopy koroze. Na spodním líci NK 2. pole je výrazná podélná trhлина se stopami po průsacích a se stopami koroze.</p> <p>Na obou stranách desky v 1. poli jsou patrné podélné trhliny s aktivními průsaky a výluhy pojiva. Lokálně se v okolí trhlin již objevují stopy koroze</p> <p>Výrazně zatéká na čela nosné konstrukce dilatačními sparami nad opěrami. Hrozí významné riziko koroze předpínací výztuže.</p> |

podhled NK 2. pole u O3 - stopy po průsacích v okolí svodu odvodnění

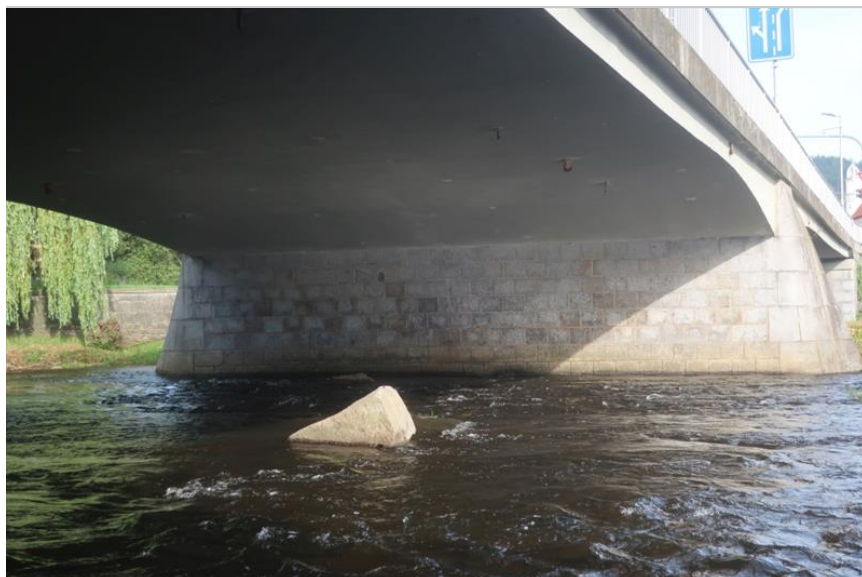
pohled na líc P2 od O3

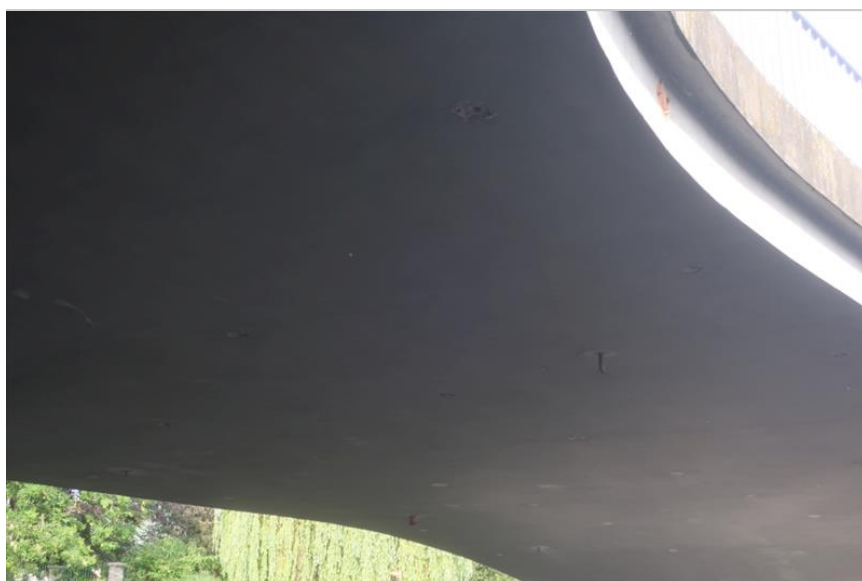
podhled NK 2. pole od O3

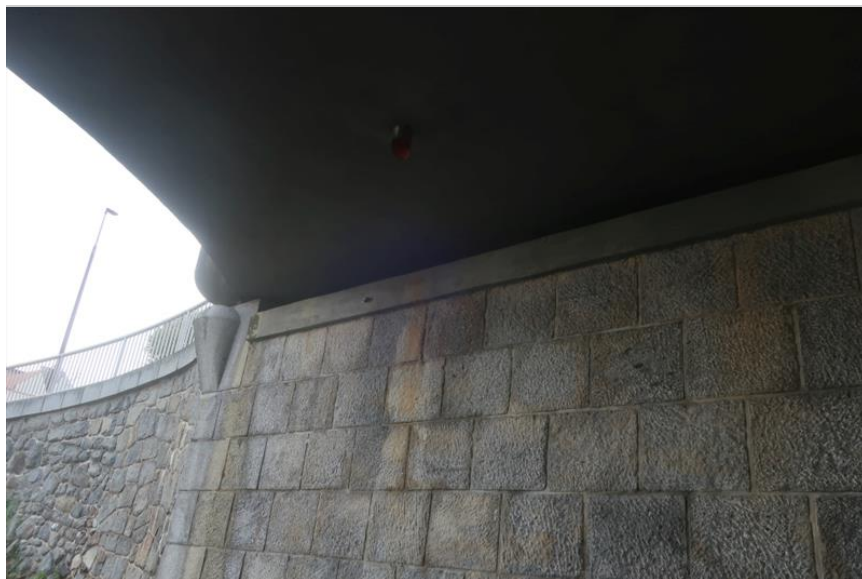
| [1.1] | 1.2 | Mostní podpěry křídla a čelní zdi / Opěry | <p>Na líci i bocích obou opěr jsou stopy po průsacích z úložné spáry.</p> <p>Na úložných prazích je množství nánosů a zapadlého stavebního materiálu, které vytváří silně korozivní prostředí. U opěry O1 dochází k rozsáhlé separaci sanace od podkladu.</p> <p>Beton závěrných zdí hloubkově degraduje.</p> |

stopy po průsacích na líci zdiva O3  
vlevo

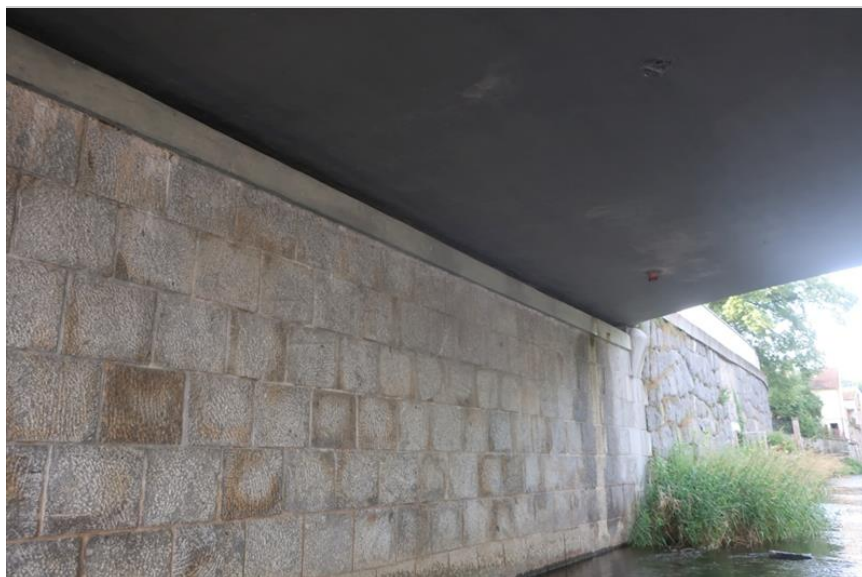
stopy po průsacích na líci zdiva O3  
vpravo

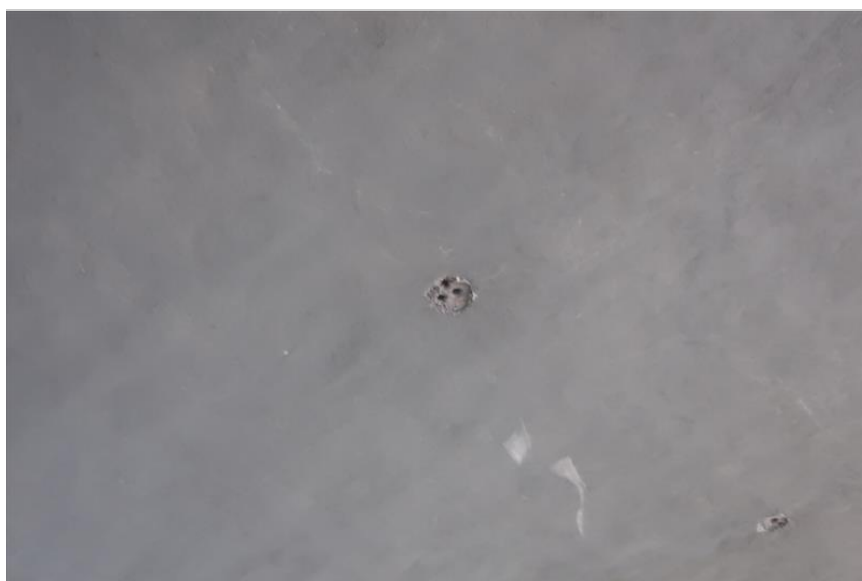
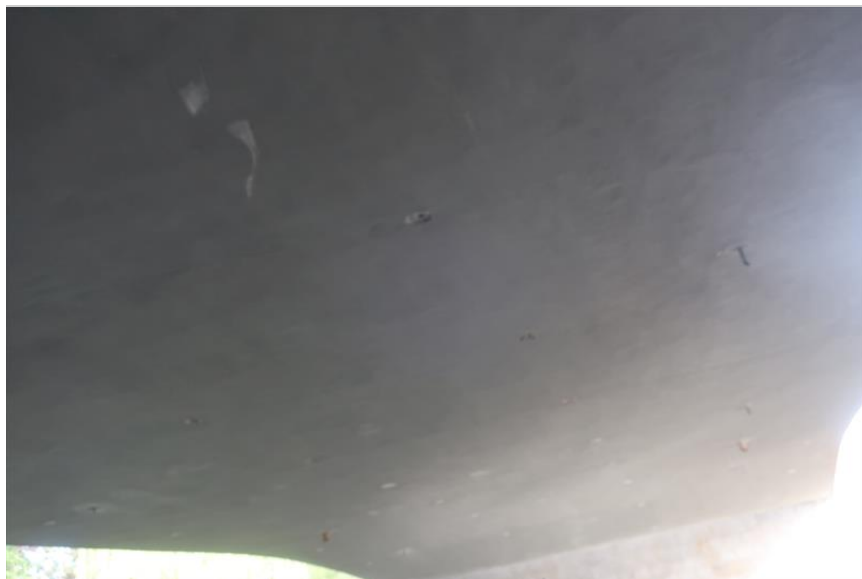
otvory na spodním líci NK 2. pole

DTTO - celkový pohled

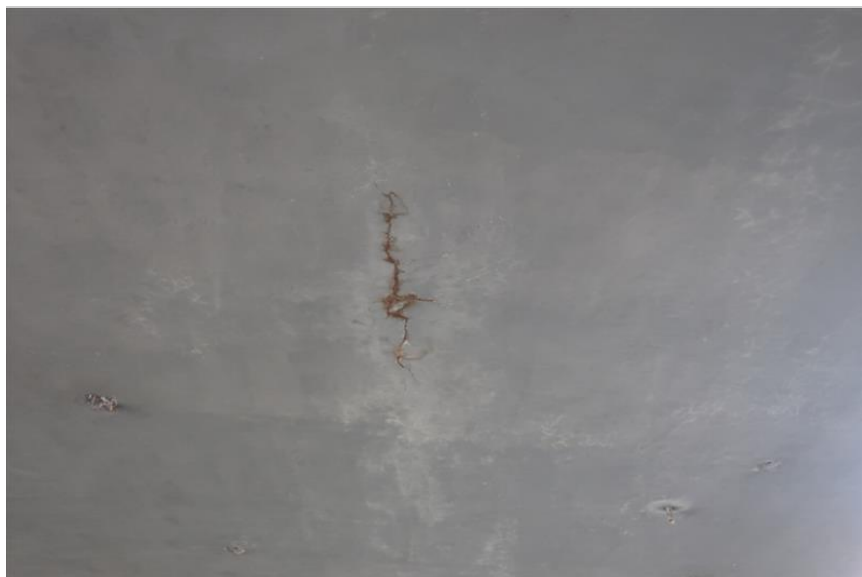
podélná trhlina se stopami po  
průsacích a se stopami koroze na  
spodním lici NK 2. pole

Zajistit podrobný diagnostický průzkum mostu včetně výpočtu zatížitelnosti, který bude zaměřen zejména na ověření stavu předpínací výztuže NK, na ověření stavu ÚP obou opěr, na ověření příčiny deformace NK a v neposlední řadě i na ověření možnosti opravy konstrukčních částí NK i SS. Součástí průzkumu musí být i zahájení geodetického sledování deformaci desky v obou polích. S ohledem k obtížnému zpřístupnění bude pro provedení průzkumu nezbytné zajistit mostní plošinu včetně DIO v nezbytném rozsahu.

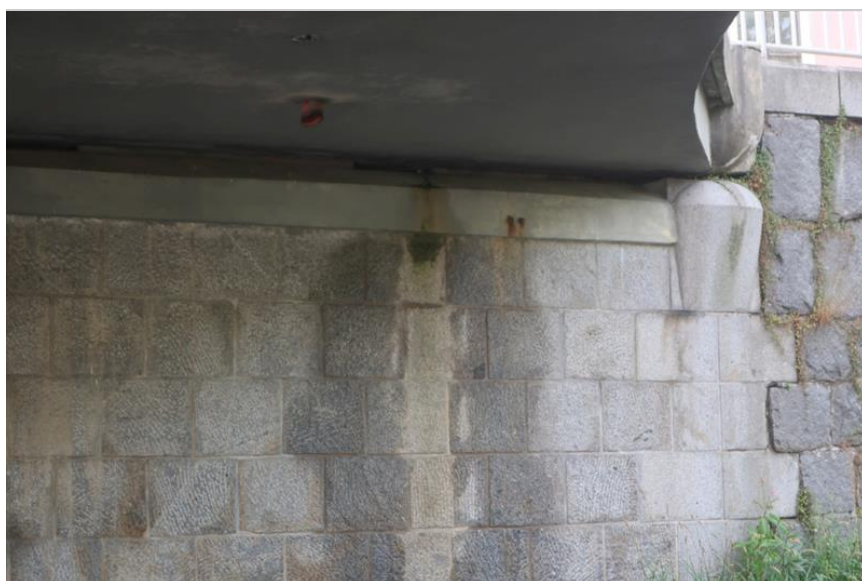
stopy po průsacích na lici zdiva O3  
vpravo

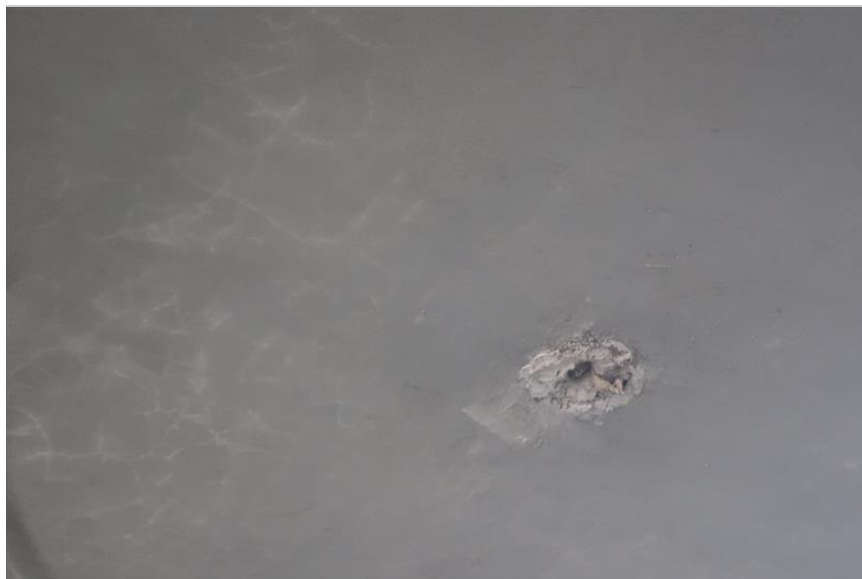
otvor na spodní lici NK 2. pole

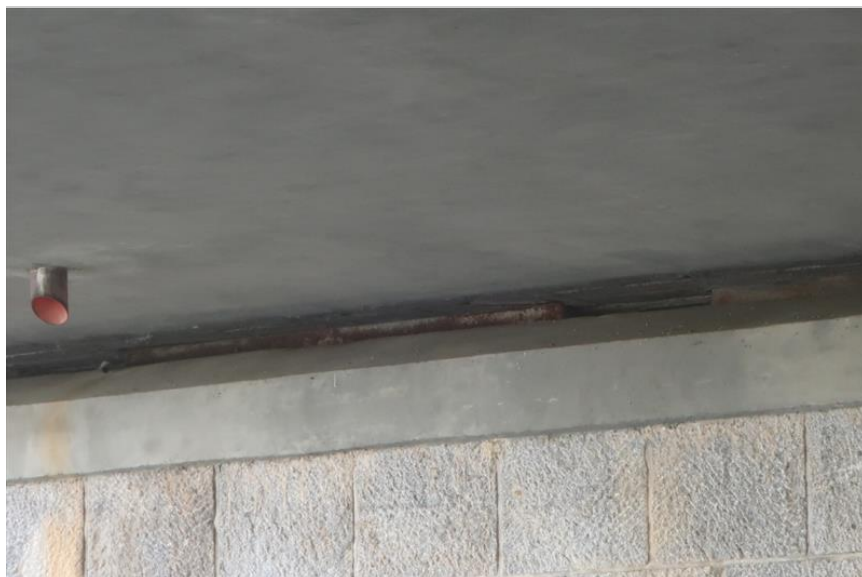
uložení NK na O3

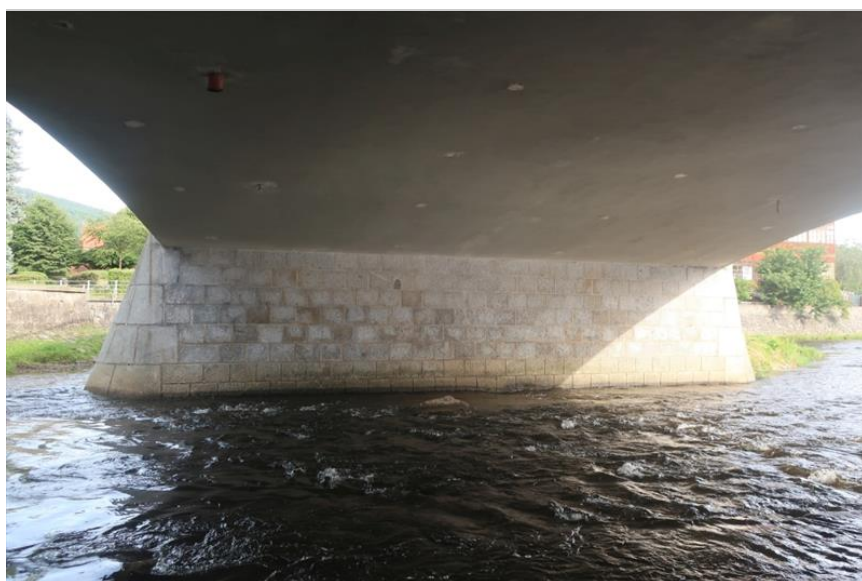
P2 z 2. pole

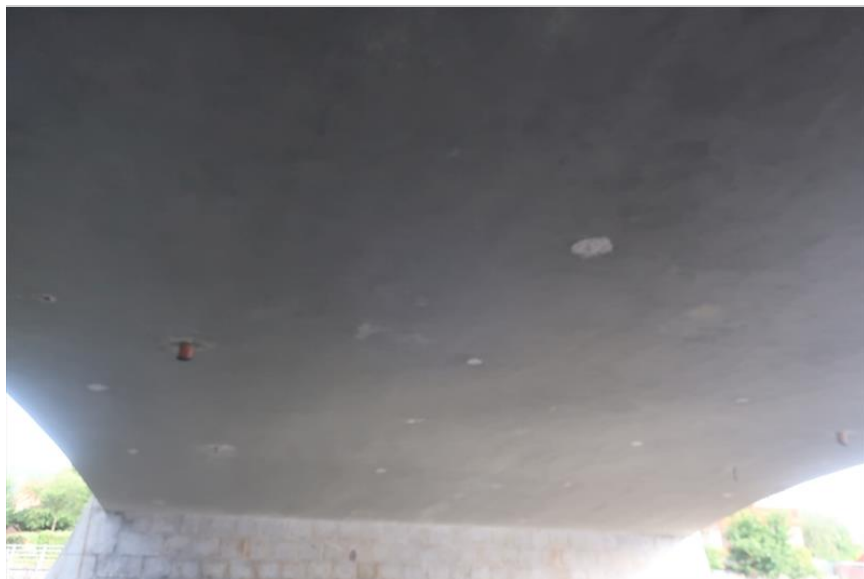
podhled NK 2. pole za pilířem P2

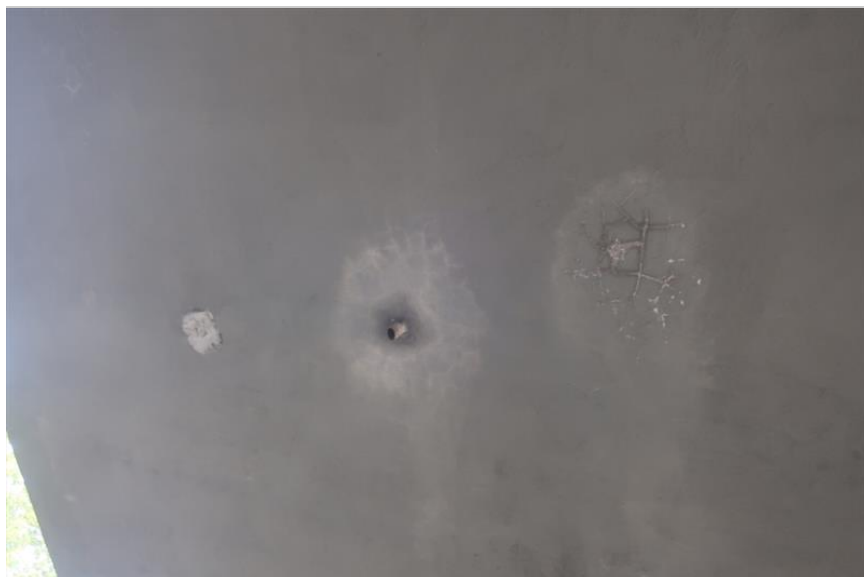
stopy po průsacích na spodním lici NK  
2. pole

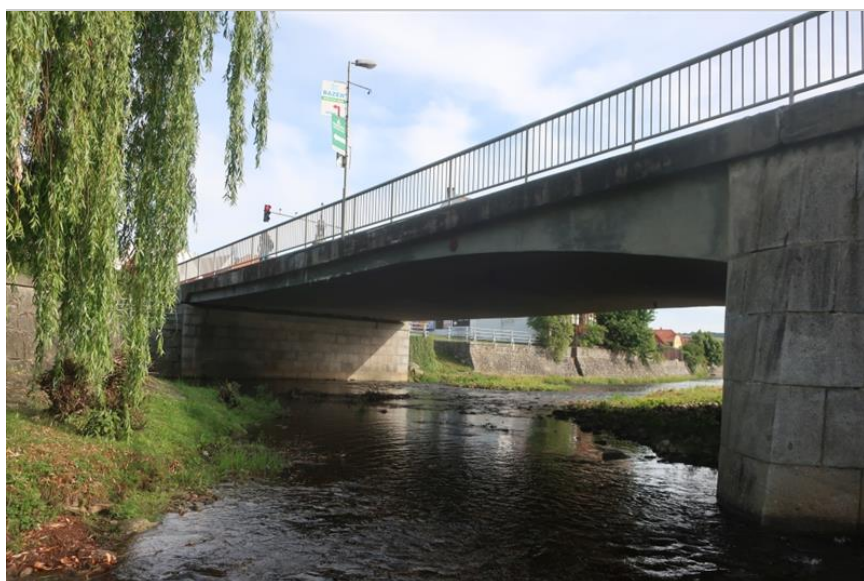
pohled na pravý bok NK 1. pole

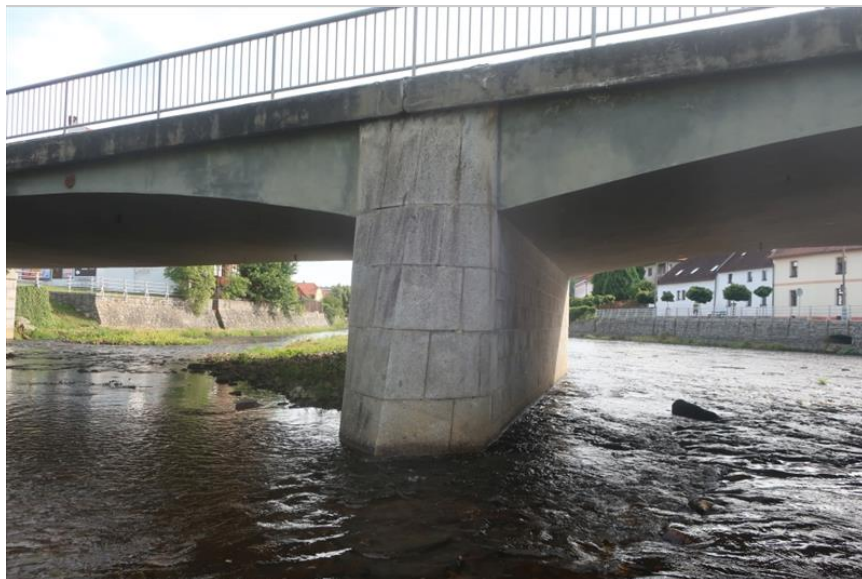
pohled na pravý bok P2

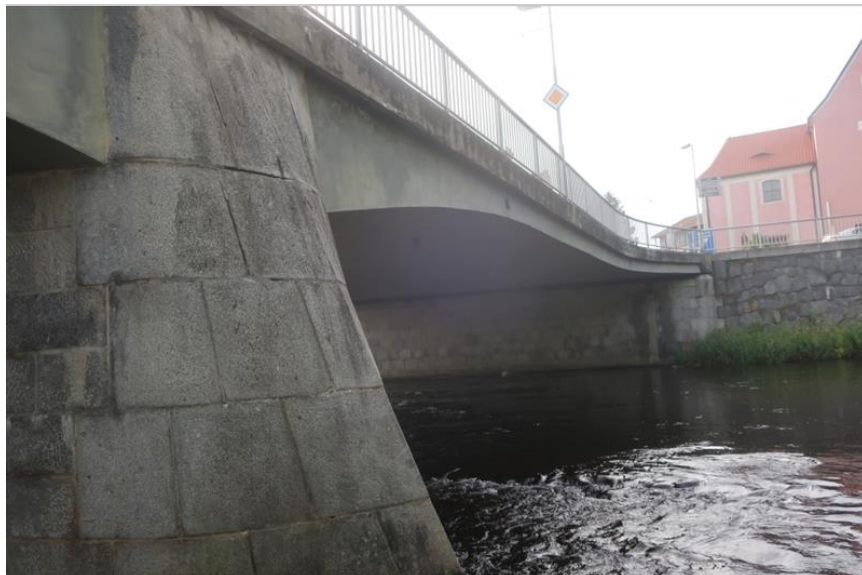
pohled na pravý bok NK 2. pole

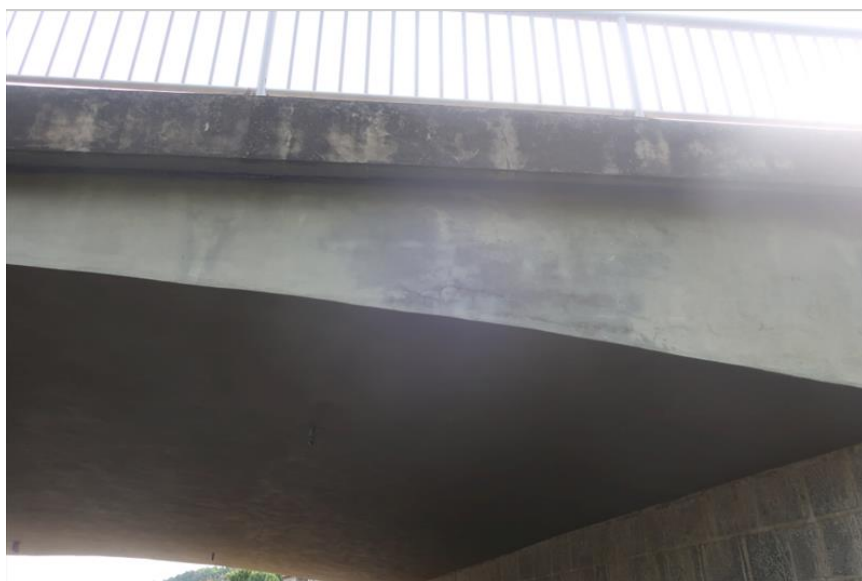
| [3.3] | 3.3 | Římsy, obrubníky, zálivky | Beton říms degraduje, místy dochází k jeho mrazovému rozpadu. Zejména v 1. poli je v pravé římse množství trhlin s výluhy pojiva. Obnažená výztuž říms koroduje. |

podélné trhliny na pravém boku NK 1.  
pole před P2, příčné smršťovací trhliny  
na vnějším boku pravé římsy

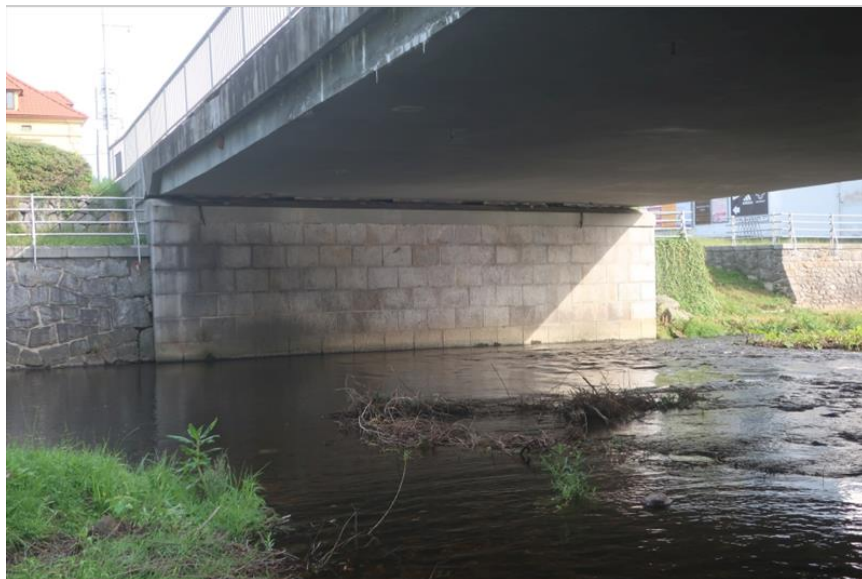
O1 od P2

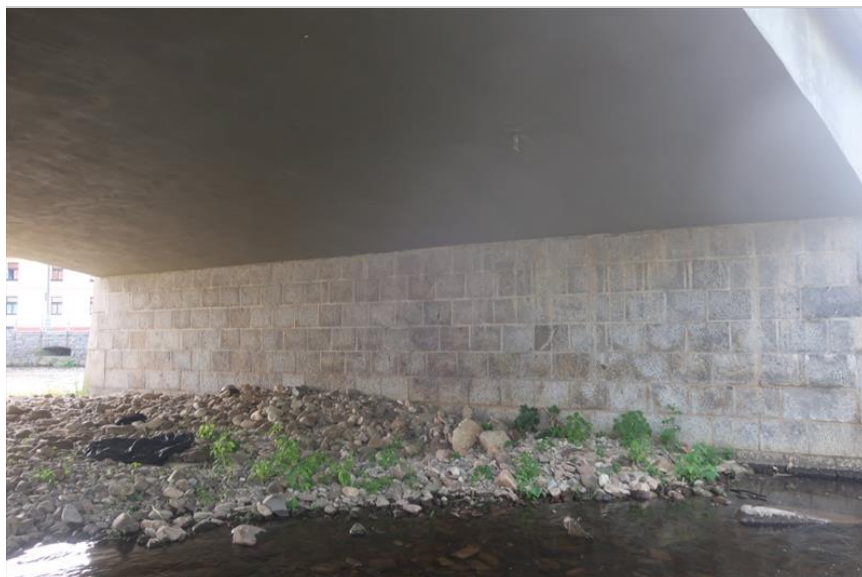
P2 z 1. pole

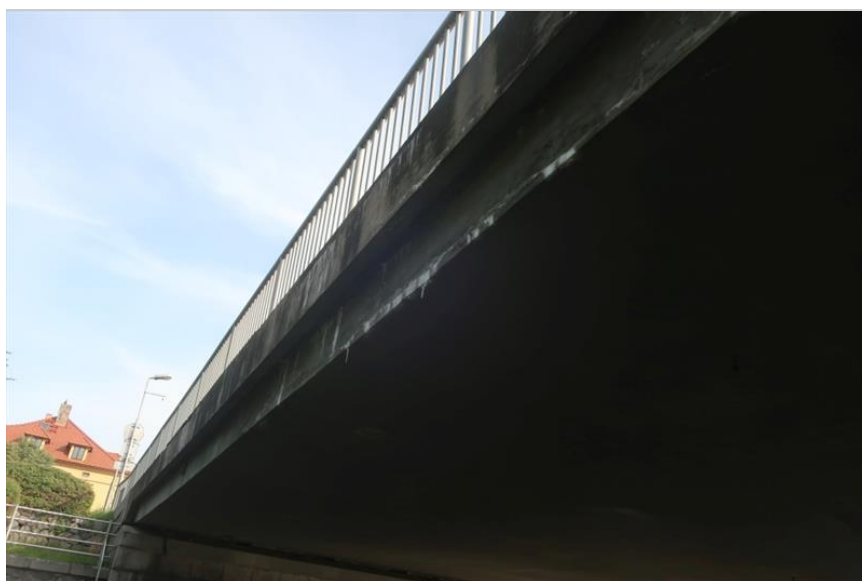
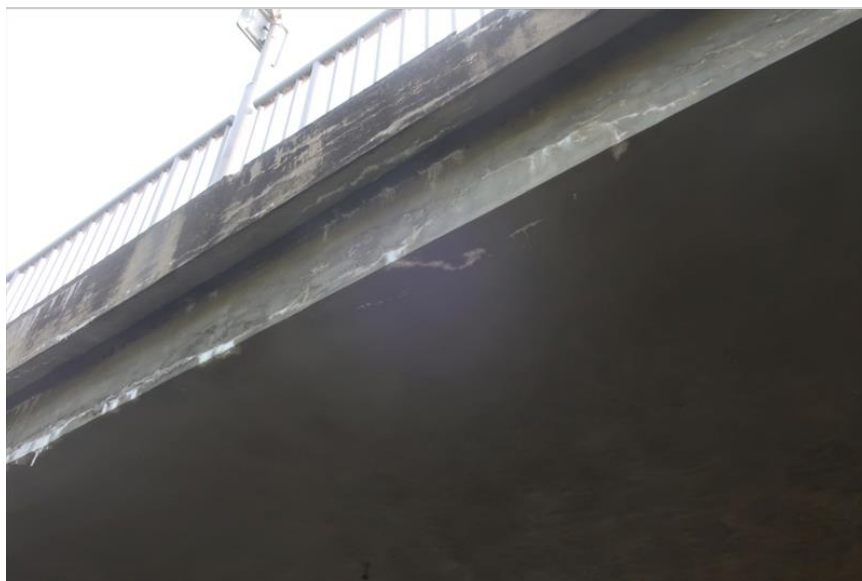
podélné trhliny s výluhy pojiva na  
pravém boku NK 1. pole

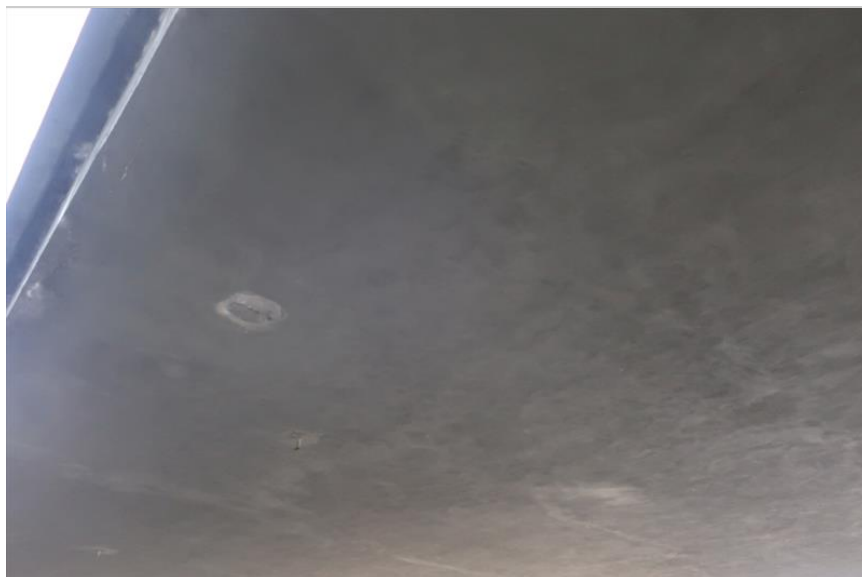
stopy po průsacích na spodním lici NK  
1. pole

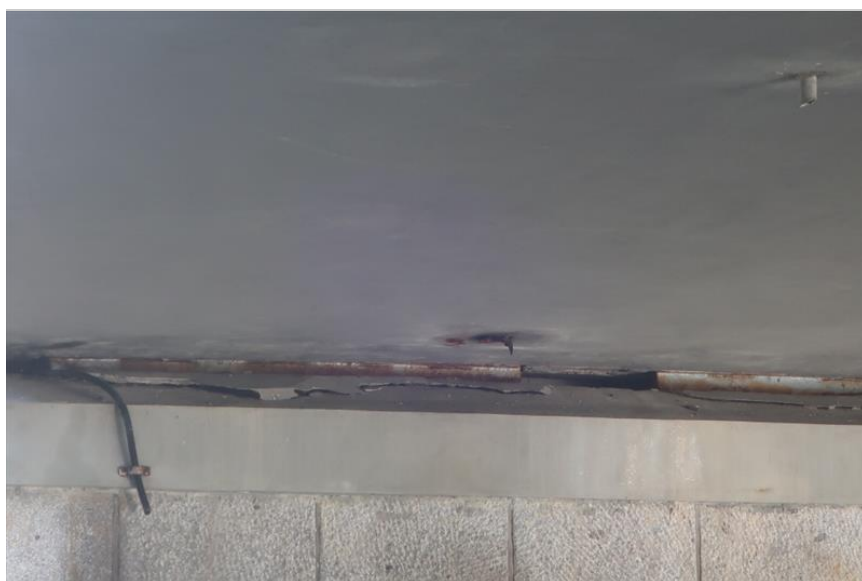
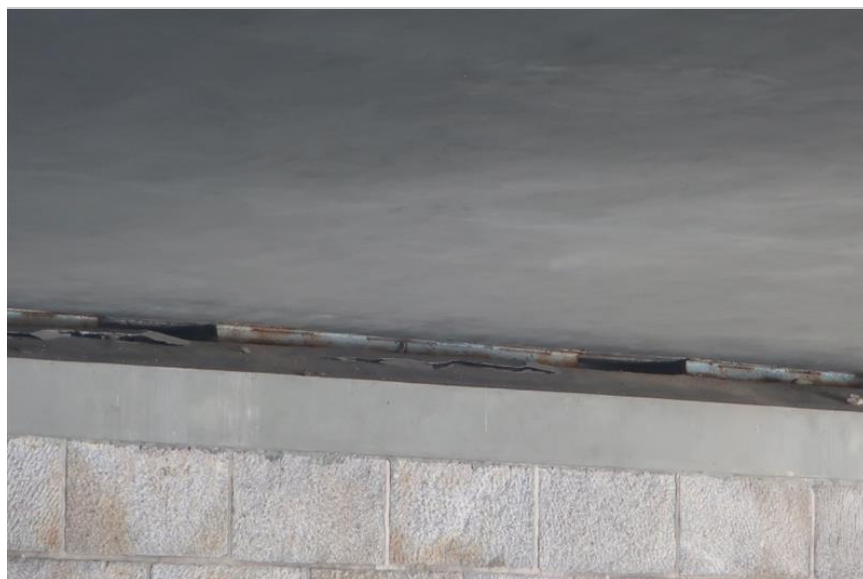
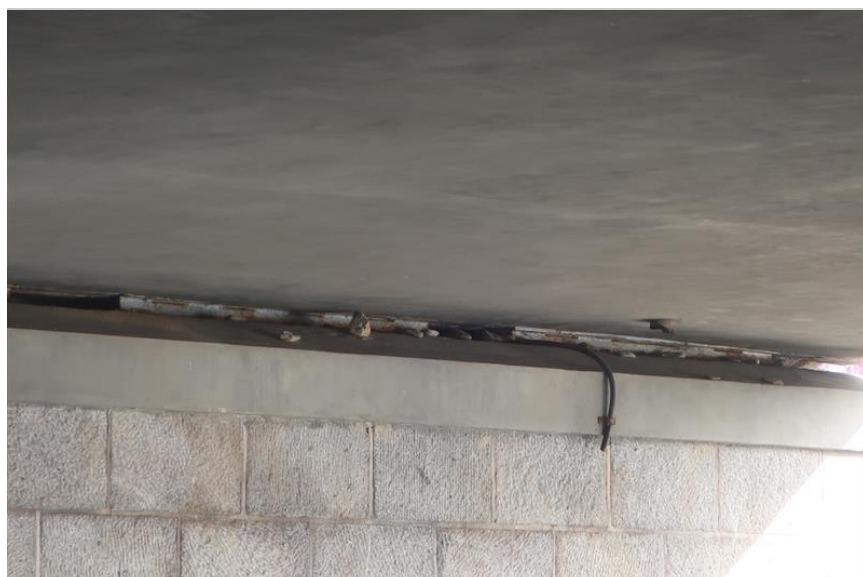
| [2.2] | 2.2 | Ložiska, klouby | Ložiska korodují a patrně neumožňují bezkonfliktní dilatační posun nosné konstrukce. |

uložení NK na O1 - separace sanace  
na horním lici ÚPO1, stopy po  
průsacích na spodním lici NK, koroze  
ložisek

| [2] | 2.2 | Ložiska, klouby | Zajistit ošetření ložisek vhodnou provozní směsí (např. směs grafitu a petroleje). |

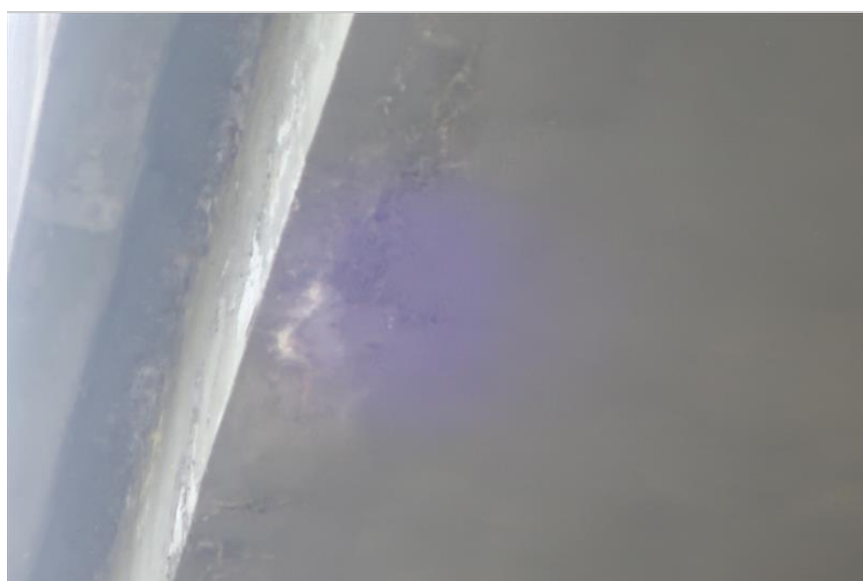
podélná trhlina se stopami po  
průsacích a se stopami koroze na  
spodním lici NK 1. pole při pravé hraně

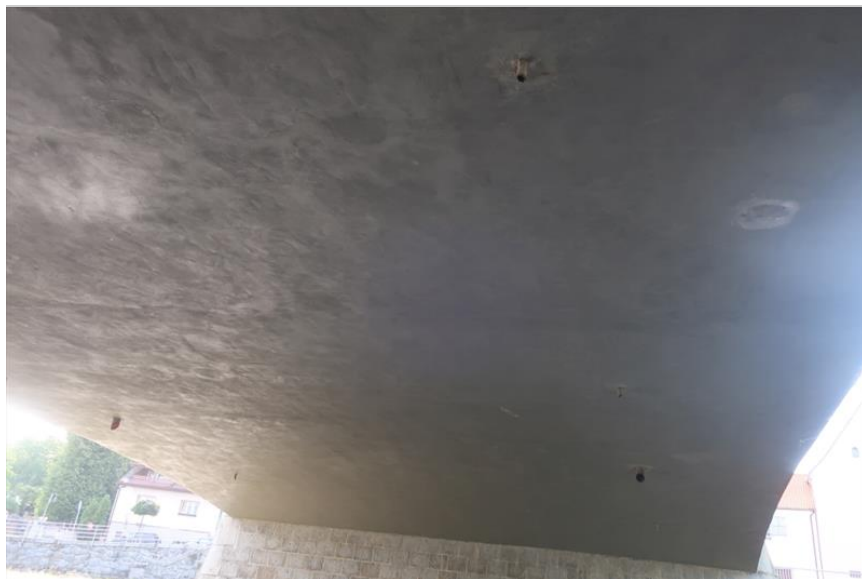
podhled NK 1. pole od O1

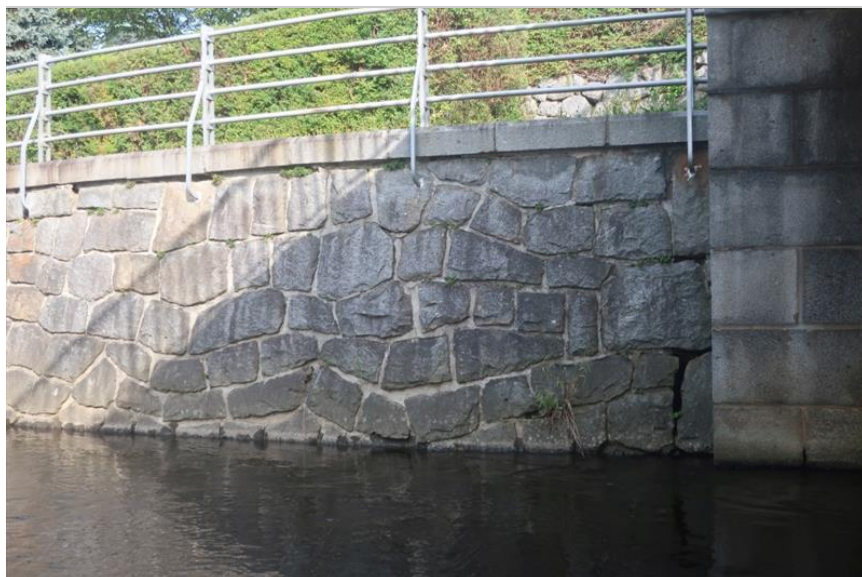
nábřežní zed' navazující na pravý bok O1

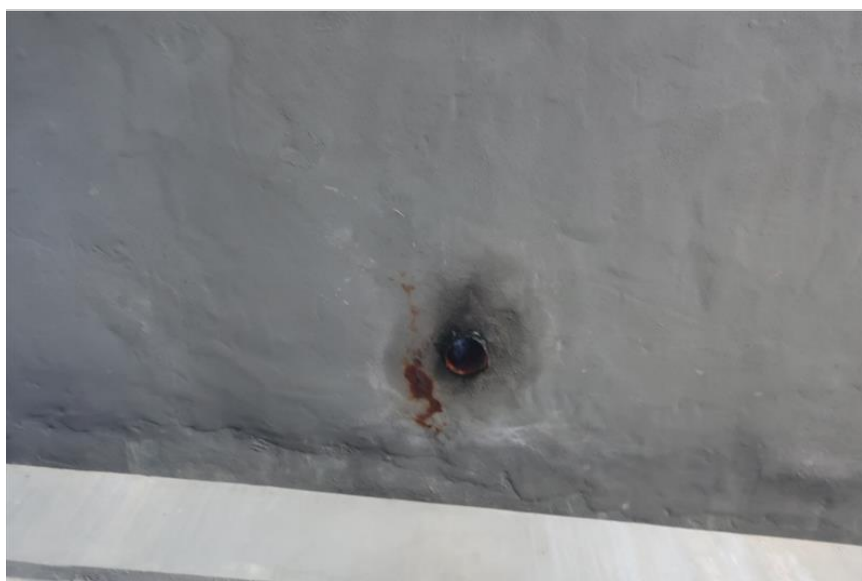
stopy po průsaku se stopami koroze  
na spodním lici NK 1. pole u O1

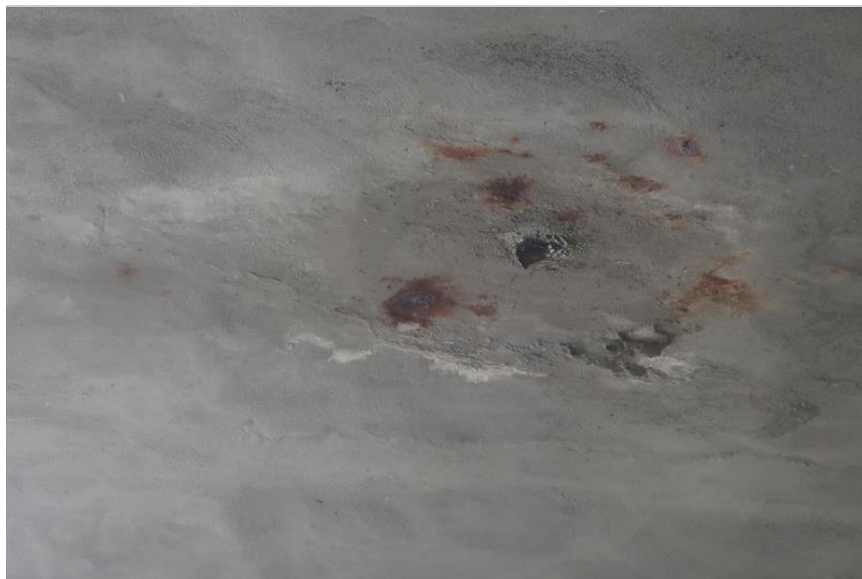
stopy po průsaku se stopami koroze  
na spodním lici NK 1. pole u O1

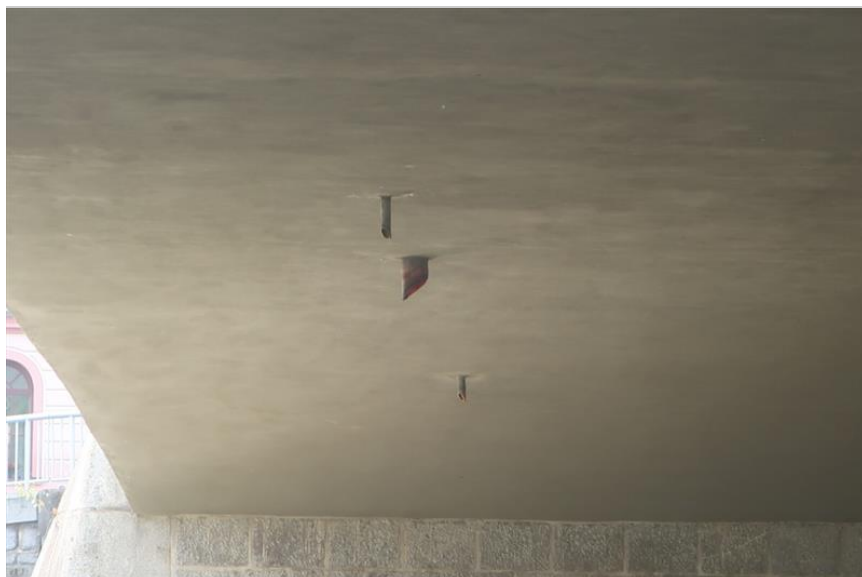
vyústění svodů odvodnění na spodním  
lici NK 1. pole vlevo

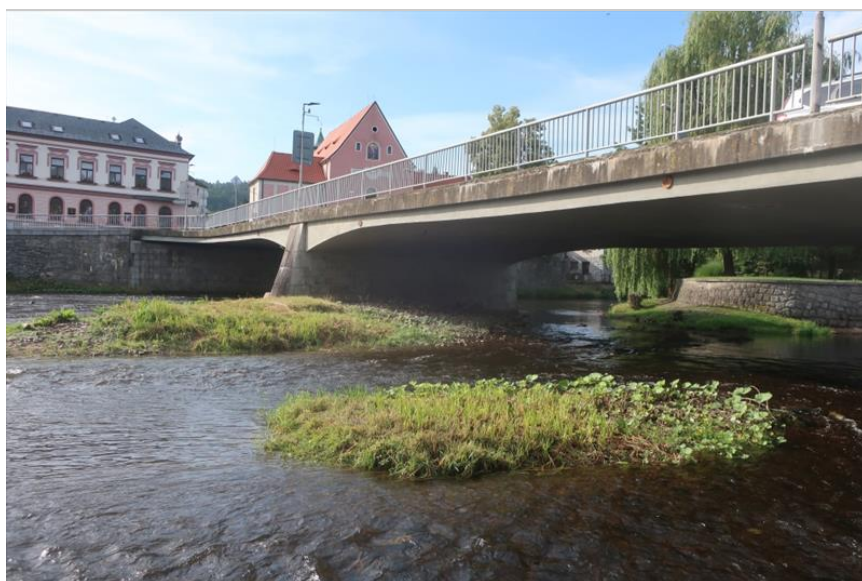
pohled na levou stranu mostu z levého  
břehu

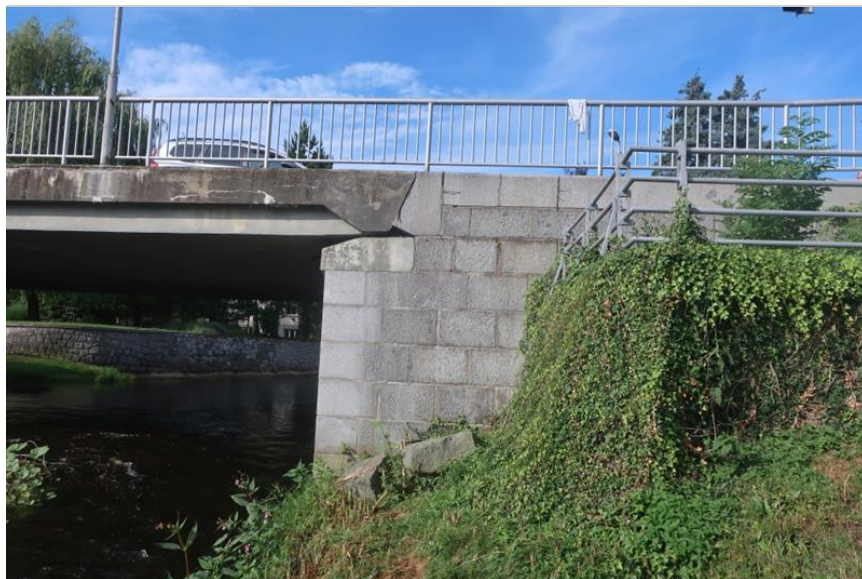
levý bok O1

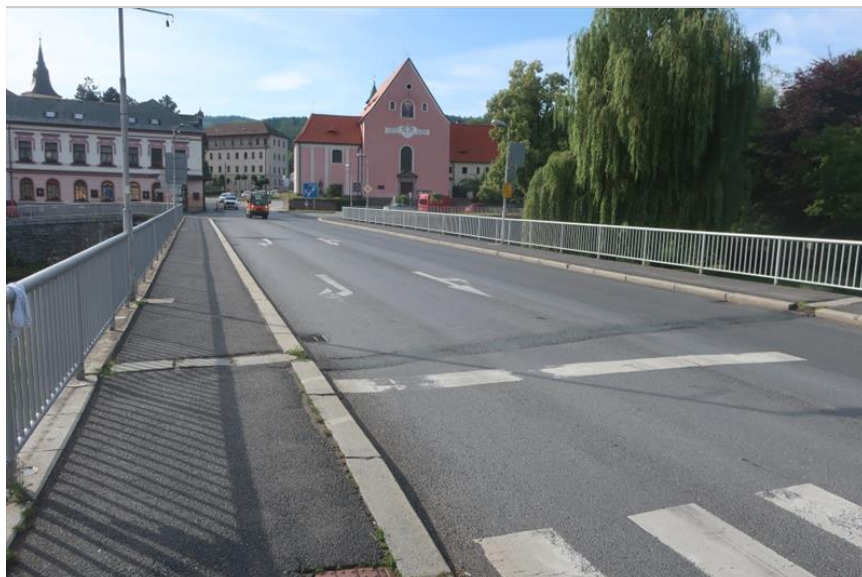
příčné uspořádání na mostě ve směru staničení

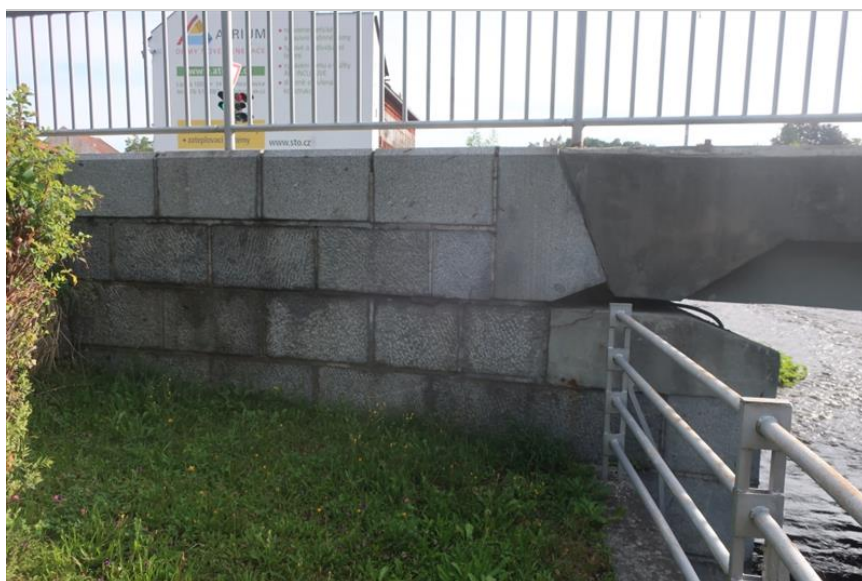
pravý bok O1

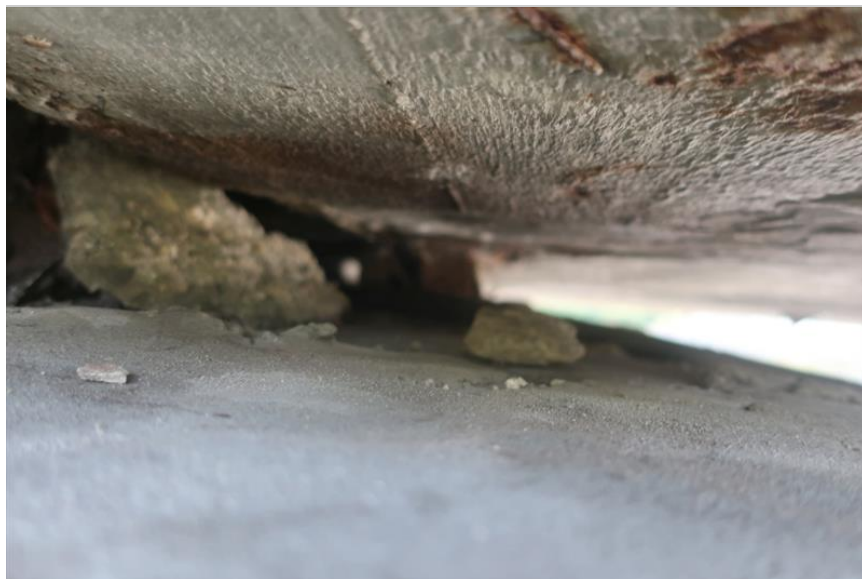
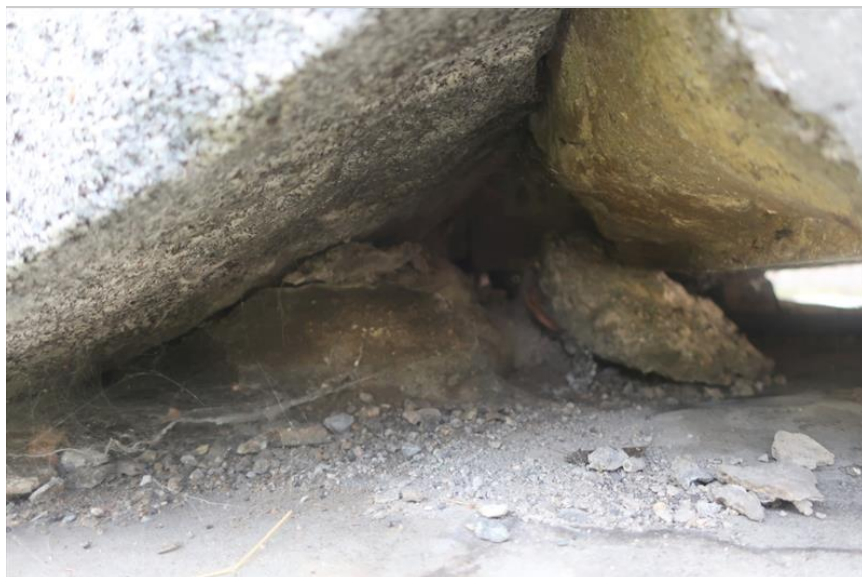
nánosy na ÚPO1

DTTO

| [1] | 1.2 | Mostní podpěry křídla a čelní zdi / Opěry | Zajistit vyčištění úložných prahů. |

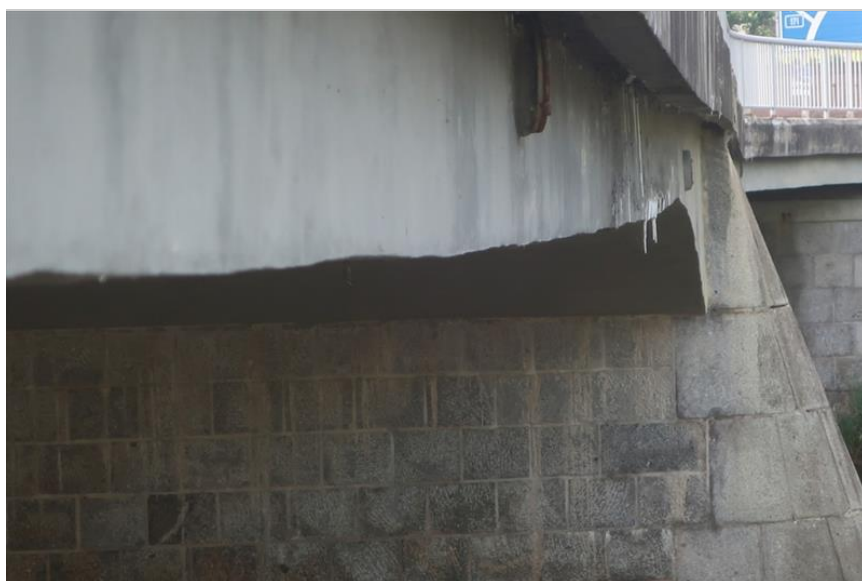
výrazná deformace pravé hrany NK 1.  
pole - pohled od O1

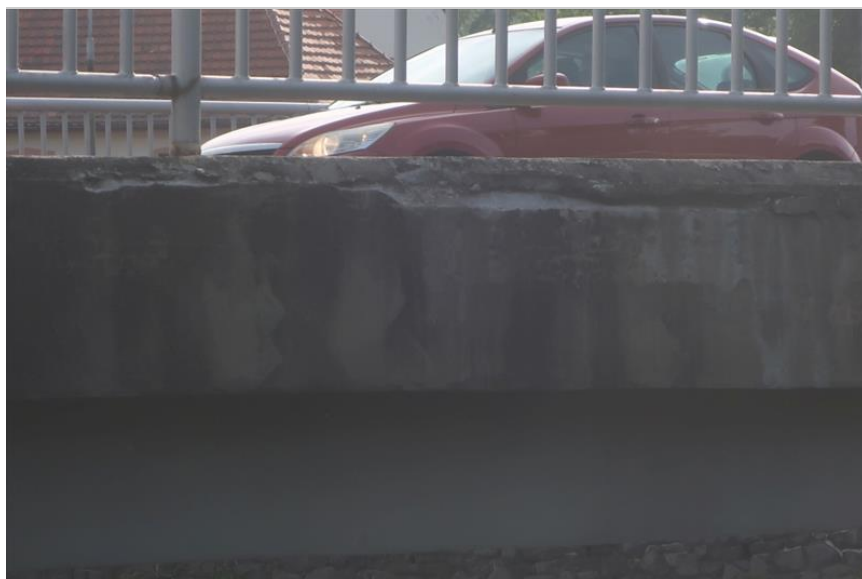
hloubková degradace a koroze  
obnažené výztuže pravé římsy u O1

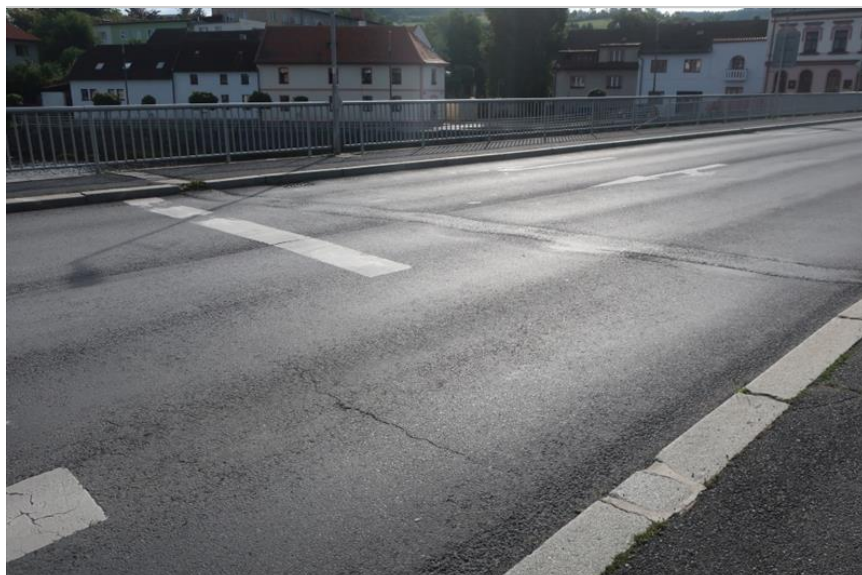
| [3.1] | 3.1 | Vozovka | Kryt vozovky je výrazně nerovný, hojně opravovaný. |

výrazná deformace krytu vozovky

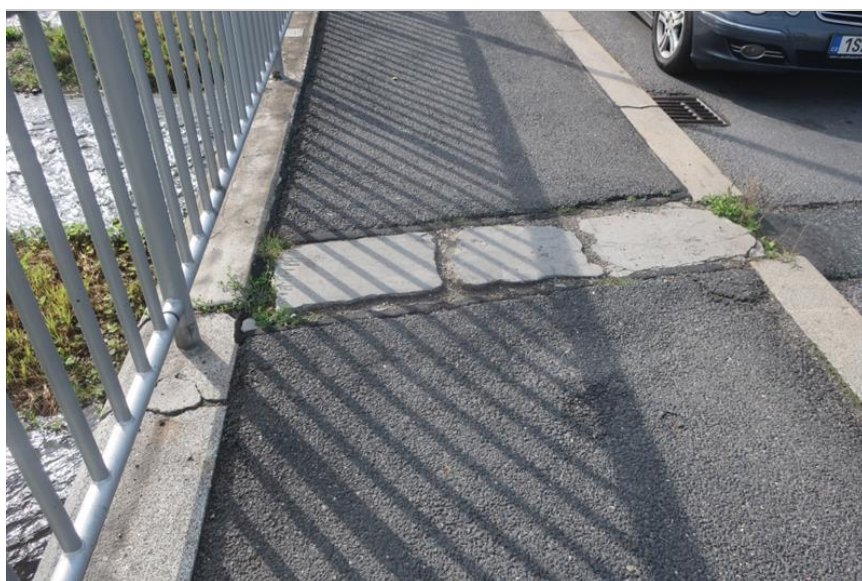
| [2.3] | 2.3 | Mostní závěry | Podél EMZ v chodnicích jsou otevřené pracovní spáry, lokálně jsou EMZ silně deformované.<br>Zakrytí EMZ v chodnicích se rozpadá.<br>Na spodní stavbě jsou stopy po průsacích dilatačními sparami.<br>Celkově lze hodnotit EMZ jako nefunkční. |

zakrytí dilatační spáry nad O1 v oblasti  
levého chodníku

Zajistit provizorní dotěsnění EMZ vhodnou modifikovanou živичnou zálivkou aplikovanou za horka.
