# **Most 169-017**

Most přes řeku Otavu v Sušici

## **HLAVNÍ PROHLÍDKA**

**Objekt: Most ev.č. 169-017 (Most přes řeku Otavu v Sušici)**

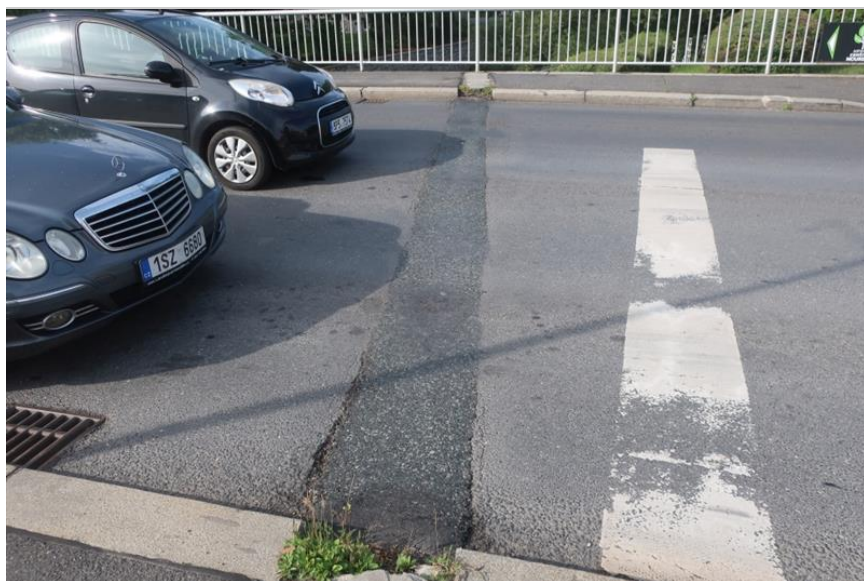
EVZ O1 - pohled zleva

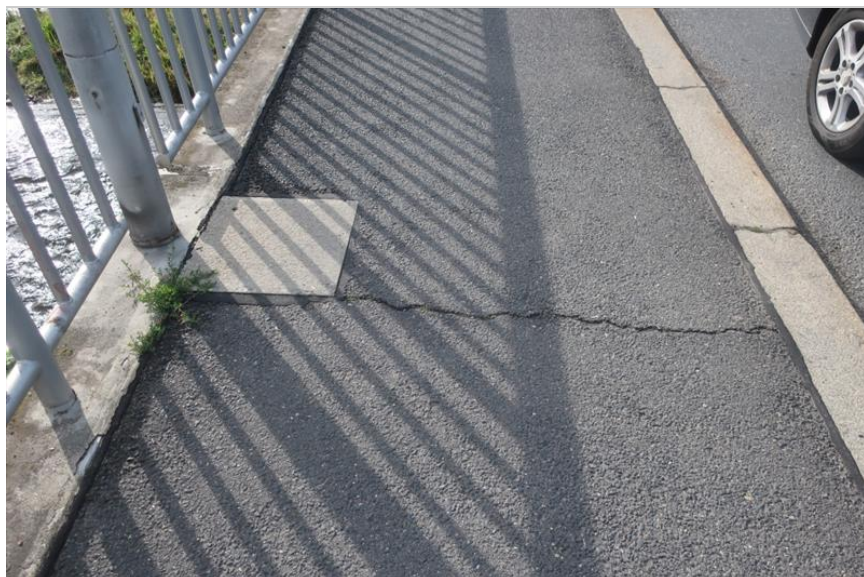
| [3.2] | 3.2 | Chodníky | Kryt chodníků je deformovaný z výrazným množstvím trhlin. |

příčná trhлина v krytu chodníku

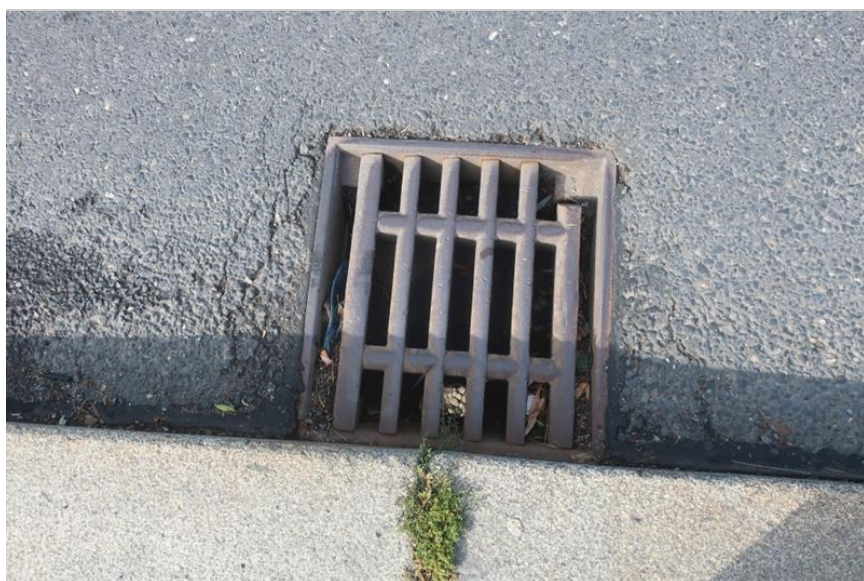
odvodňovač

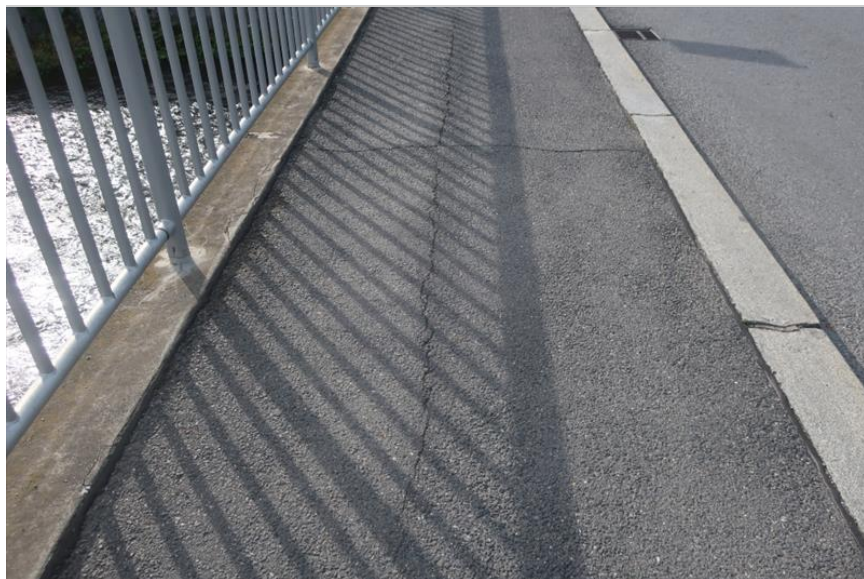
podélná trhlina a deformace v krytu chodníku

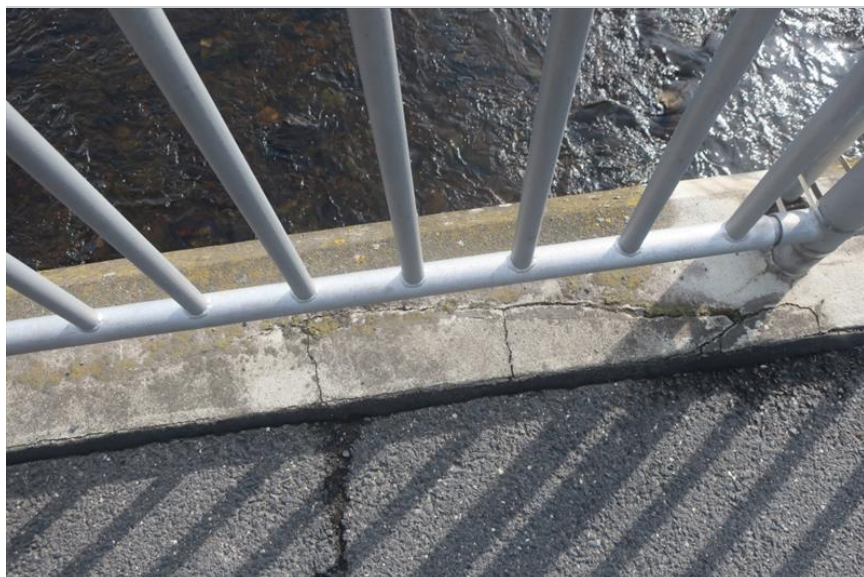
| [3.3] | 3.3 | Římsy, obrubníky, zálivky | Beton říms degraduje, místy dochází k jeho mrazovému rozpadu. Zejména v 1. poli je v pravé římse množství trhlin s výluhy pojiva. Obnažená výztuž říms koroduje. |

trhliny v římsě

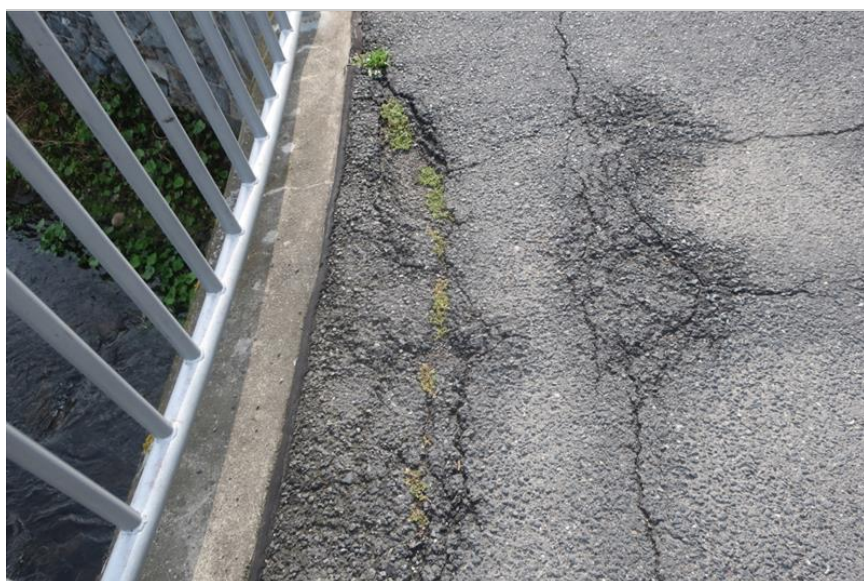
nepravidelné trhliny v krytu chodníku

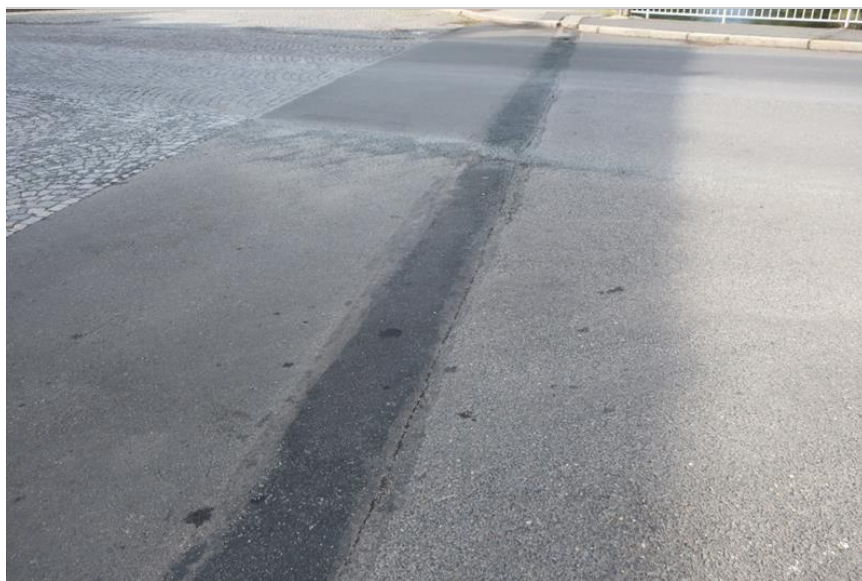
EVZ C3 - pohled zleva

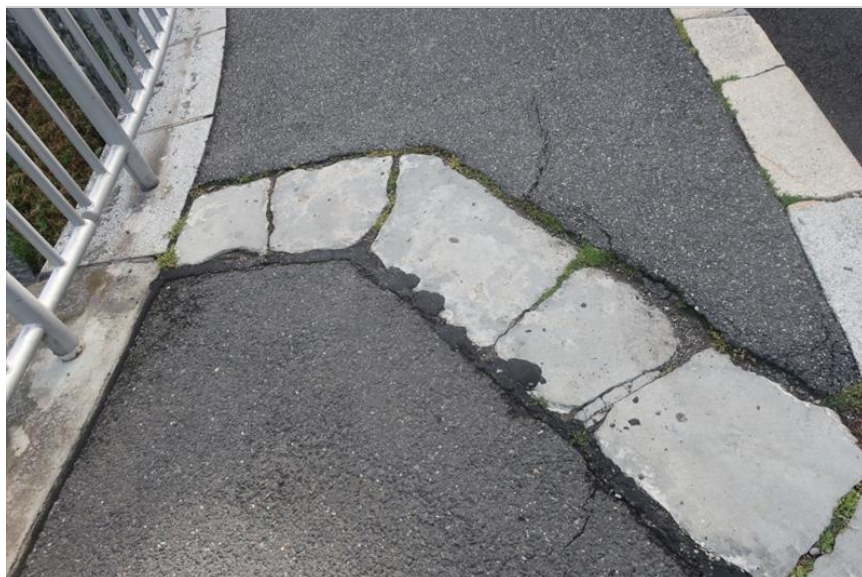
| [2.3] | 2.3 | Mostní závěry | Podél EMZ v chodnicích jsou otevřené pracovní spáry, lokálně jsou EMZ silně deformované.<br>Zakrytí EMZ v chodnicích se rozpadá.<br>Na spodní stavbě jsou stopy po průsacích dilatačními sparami.<br>Celkově lze hodnotit EMZ jako nefunkční. |

zakrytí dilatační spáry nad C3 v oblasti  
levého chodníku

Zajistit provizorní dotěsnění EMZ vhodnou modifikovanou živичnou zálivkou aplikovanou za horka.
