# **Most 197 - 009**

Most přes řeku Radbuzu v Bělé nad Radbuzou

## **HLAVNÍ PROHLÍDKA**

Datum provedení prohlídky: 11.9.2011

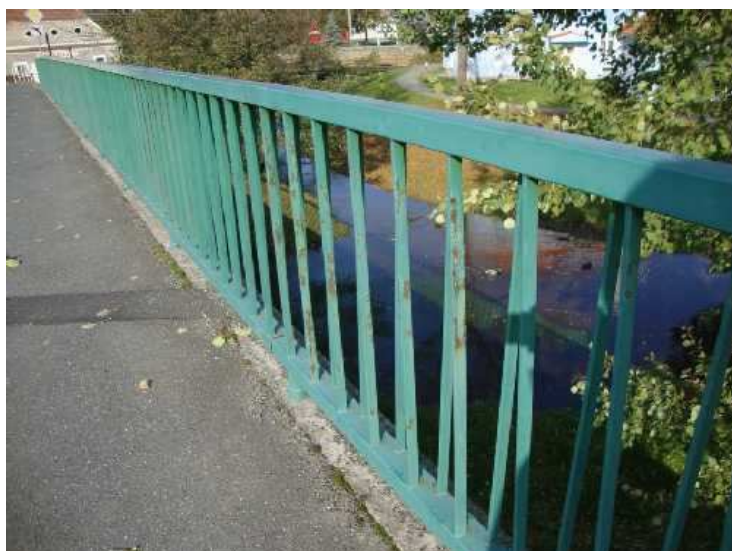
- 8.1 Zábradlí Zábradlí začíná korodovat.

Koroze zábradlí.

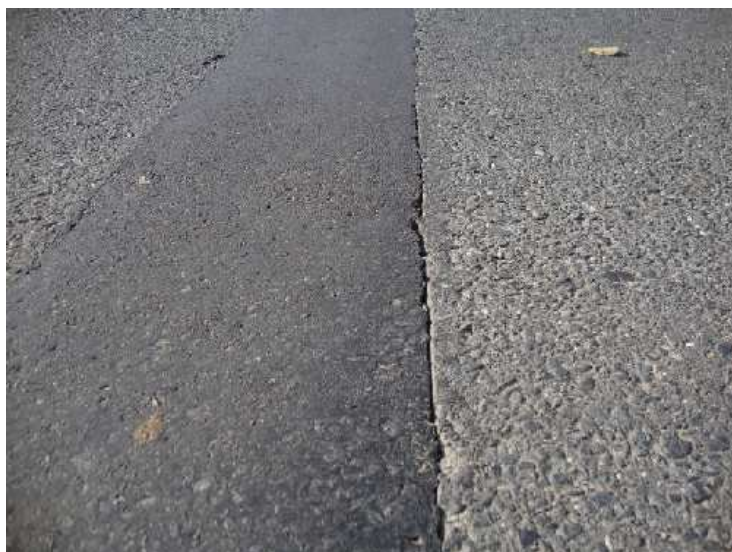
- 4.1 Mostní závěry Na betonu nosné konstrukce i spodní stavby jsou stopy po průsacích dilatační sparou. Lokálně jsou otevřené pracovní spáry mezi krytem vozovky a vlastním závěrem.
- 4.2 Římsy Na povrchu římsových prefabrikátů je patrný počátek degradace betonu. Lokálně jsou patrné příčné smršťovací trhliny š. do 0.1 mm.

Trhlina ve spáře podél MZ.

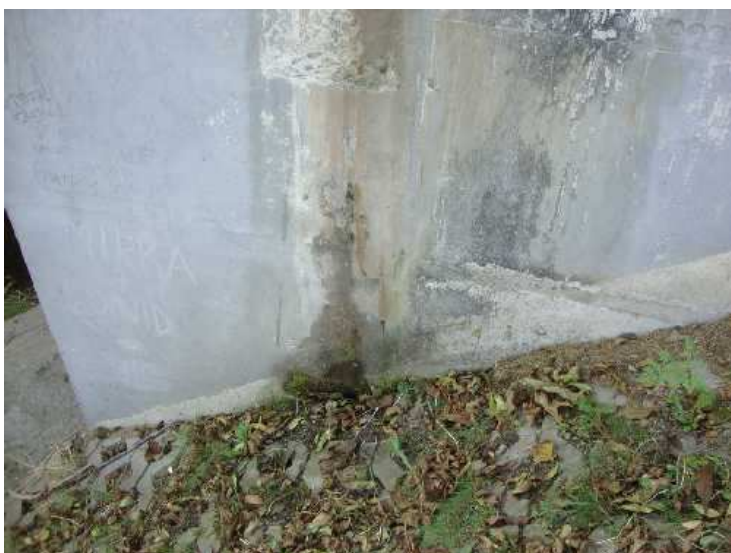
Degradace betonu na boku římsy.

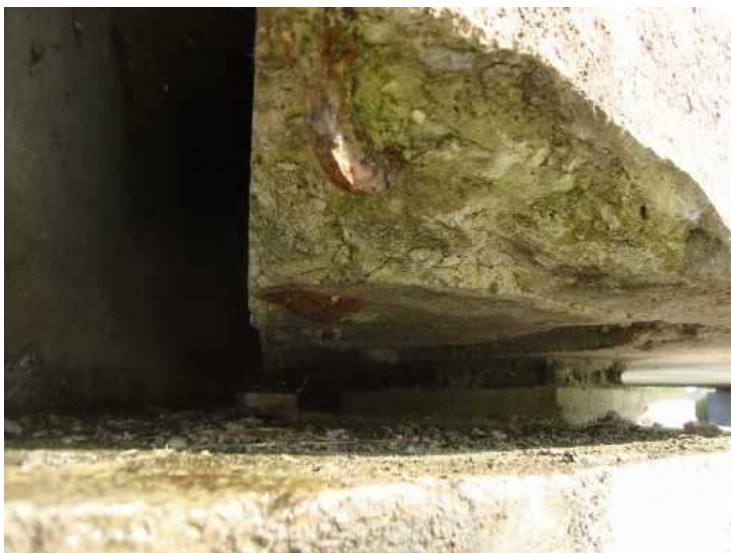
- 3.1 Vlivem průsaků dilatačními sparami dochází k degradaci betonu podporových příčníků a korozi obnažené výztuže.

Degradace betonu a koroze obnažené výztuže podporového příčnicku.

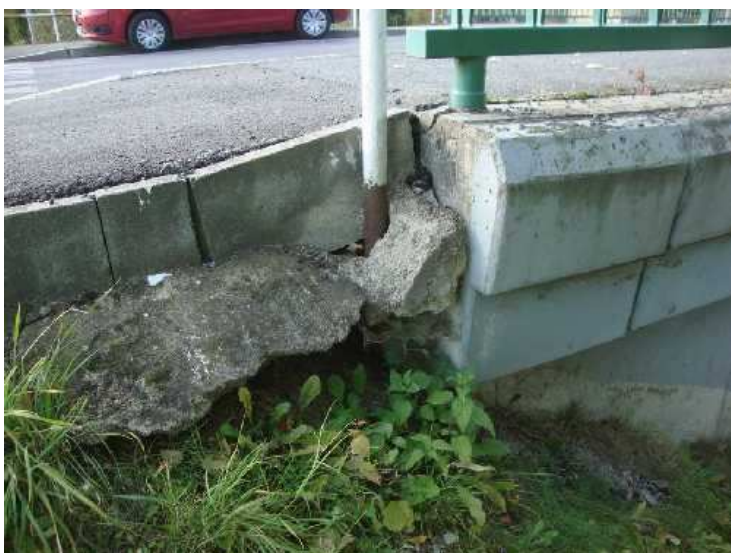
- 5.1 Chodníky U betonových obrub je výrazná degradace povrchu betonu. Beton obrub zjevně nemá dostatečnou odolnost vůči účinkům mrazu a účinkům posypových prostředků.
- 5.2 Vozovka V krytu vozovky jsou trhliny.
- 5.3 Chodníky Na předmostí dochází k propadu chodníkového souvrství.

Propad chodníku na předmostí.
