# **Most 19515 - 2**

Most přes rokli před obcí Drahotín

## **HLAVNÍ PROHLÍDKA**

Datum provedení prohlídky: 1.10.2012

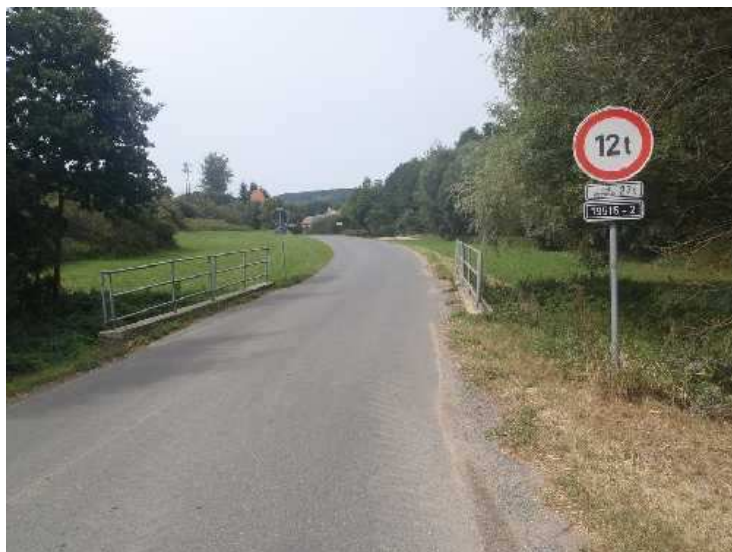
Příčné uspořádání na mostě.

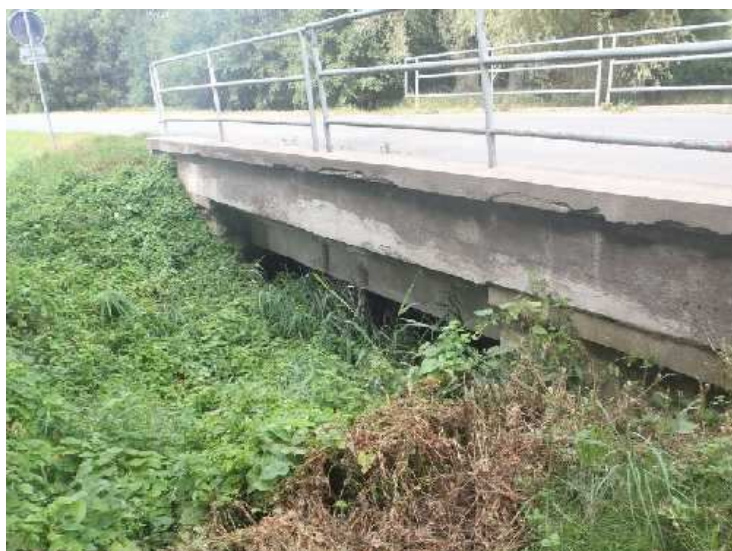
Pohled na most.

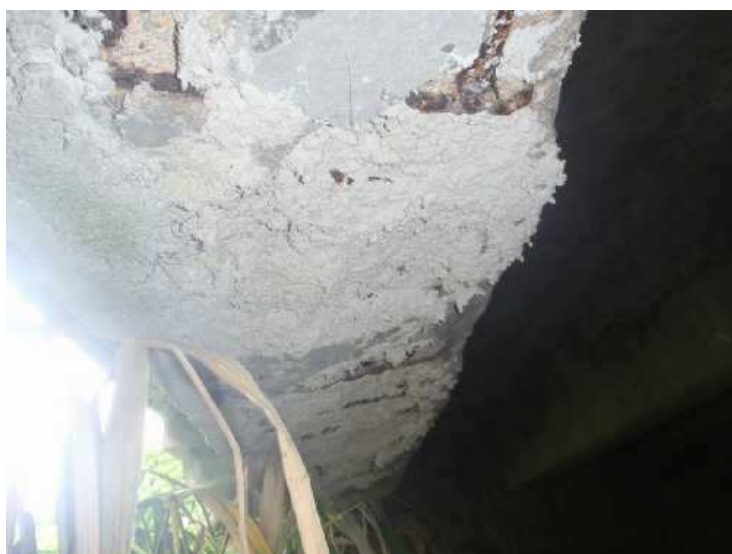
| 3.1 | | Nosná konstrukce je velmi špatném stavu. Na mnoha místech (zejména v místech silných průsaků) je patrna výrazná koroze výztuže, krycí vrstva odstřeluje. U krajních trámů je porucha zásadní. Na spodním líci trámu je totálně odpadlá krycí vrstva, obnažená nosná výztuž koroduje s úbytkem až 70 procent. Provedené opravy nemohou zoufalý stav nosné konstrukce změnit. |

Pokus o opravu krajního trámu.

- Nosná konstrukce je neopravitelná, proto je nutno připravit rekonstrukci mostu, v rámci které bude provedena m.j. její výměna.

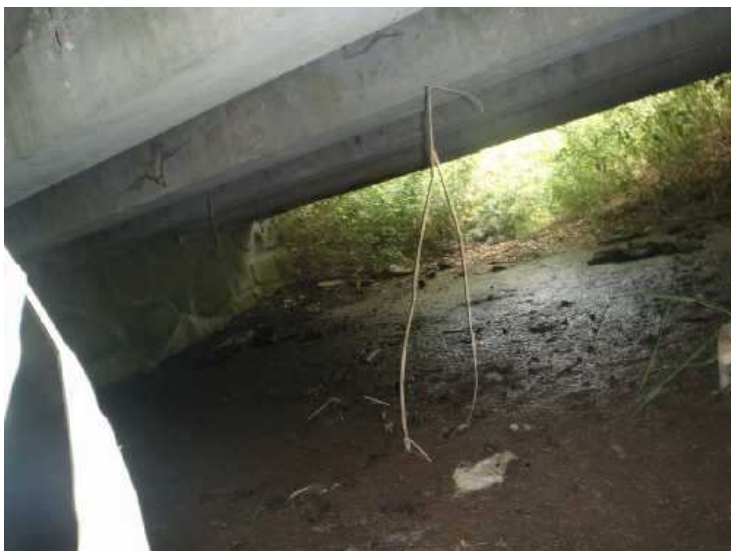
Podhled NK.

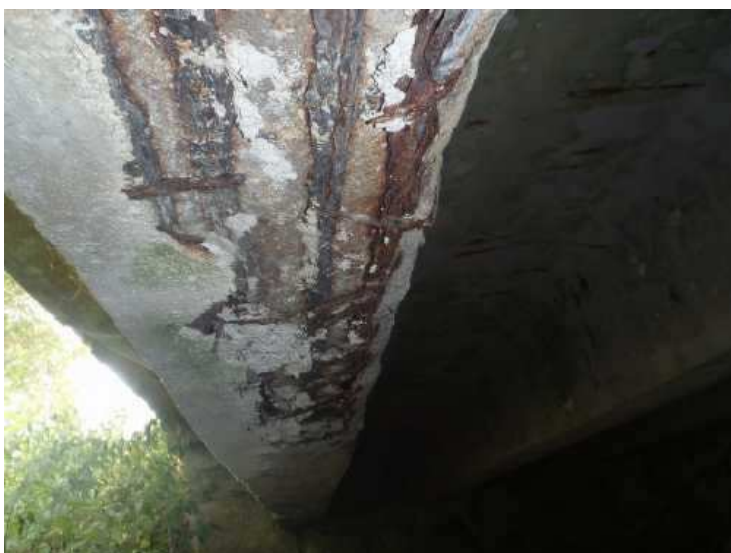
Totální koroze nosné výztuže krajního trámu.

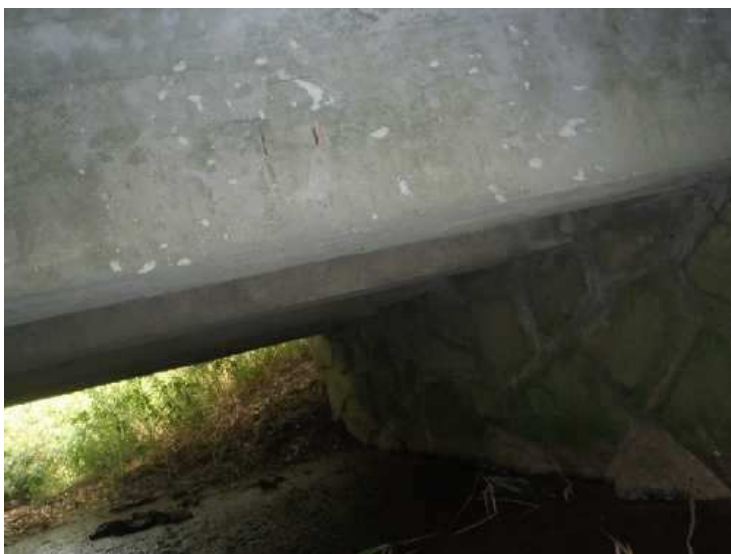
| 2.1 | Mostní podpěry | Ve zdivu spodní stavby jsou trhliny, ze spar vypadává spárová malta. |

Poruchy na líci zdiva opěry.

- Pravidelně čistit most od nánosů a vegetace. Do doby rekonstrukce udržovat zábradlí v provozuschopném a bezpečném stavu.
- Opravovat zdivo opěr v místech poruch.
