# **Most 191 - 018**

Most na sil. II/191 Petrovice-Bystřice

## **HLAVNÍ PROHLÍDKA**

Datum provedení prohlídky: 30.6.2015

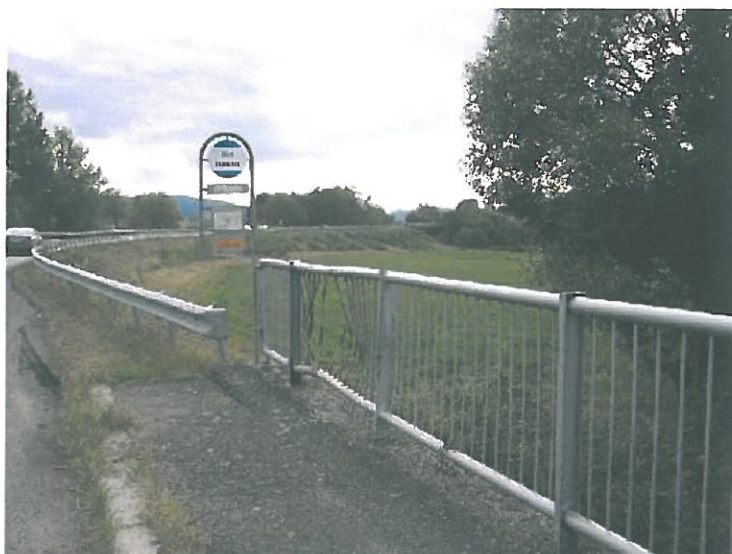
| 8.2 | Zábradlí | Zábradlí na straně pravé silně poškozené, chybí svislá výplň, zbývající část napadena korozí. Ohrožení bezpečnosti. |

Poškozená konstrukce zábradlí.

- Provést celkovou výměnu zábradlí (zastávka ČSAD-ohrožení bezpečnosti cestujících).
- Provést opravu zábradelního svodidla na straně levé.
- Provést opravu povrchu betonu říms.
- Provést úpravu konců svodnic.
- Provést opravu dílu poškozeného zábradlí.
- Vybudovat funkční odvodňovací skluzy.

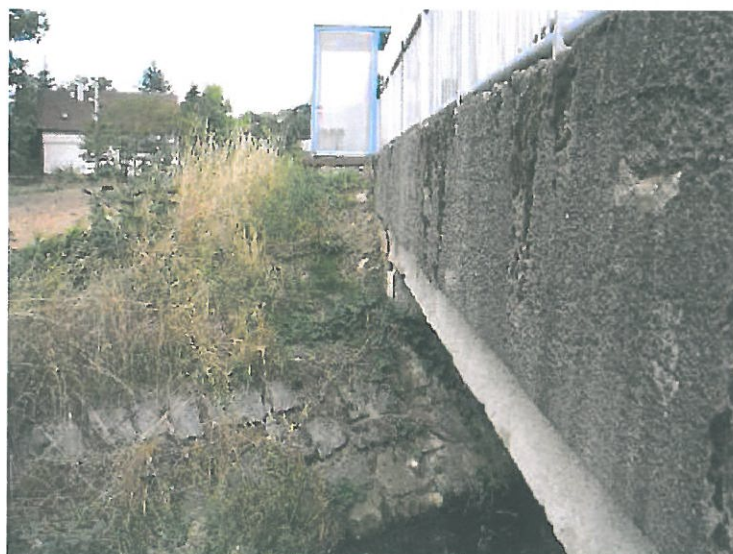
| 5.2 | Římsy | Povrch betonu povrchově degraduje. Na bočních stěnách lokálně uchycen mech, odtržená omítka a obnažená korodující výztuž. |

Pravá strana -poškozený beton římsy.

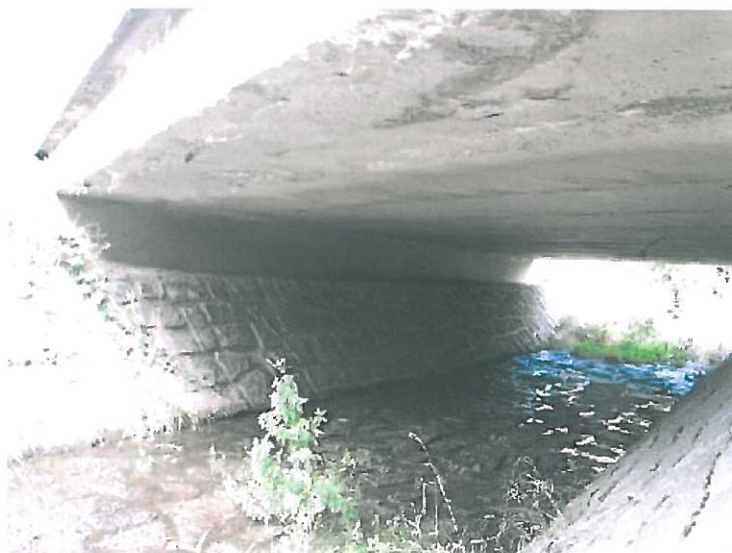
| 2.1 | Opěry betonové opatřeny torkrétovou omítkou - v omítce se vyskytují trhliny, lokálně odtržena. |

| 3.1 | Na podhledu nosné konstrukce lokálně viditelná, korodující výztuž. Boční stěny nosníku na povodní straně opatřené torkrétem, v oblasti pod římsami aktivní průsaky vody - výluhy pojiva. |

Pohled do mostního otvoru (NK a opěra OP1) .

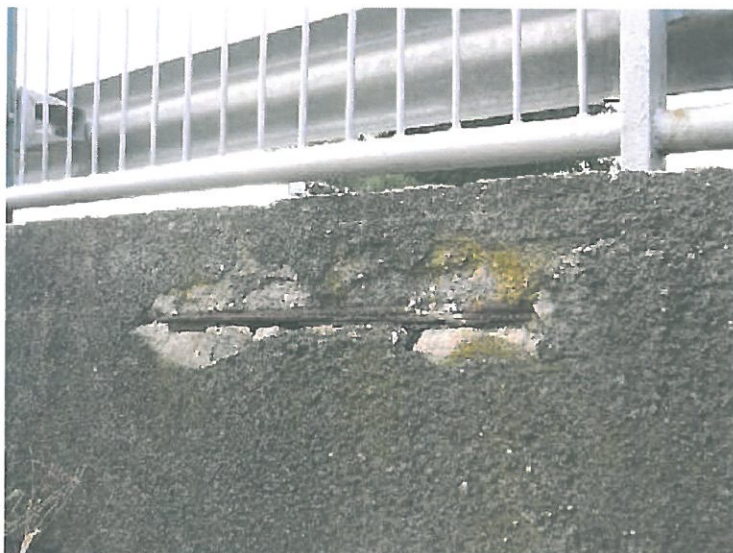
Poškozený beton římsy-detail.
