# **Most 2033 - 4**

Most přes potok v obci Tlučná

## **HLAVNÍ PROHLÍDKA**

Datum provedení prohlídky: 24.10.2014

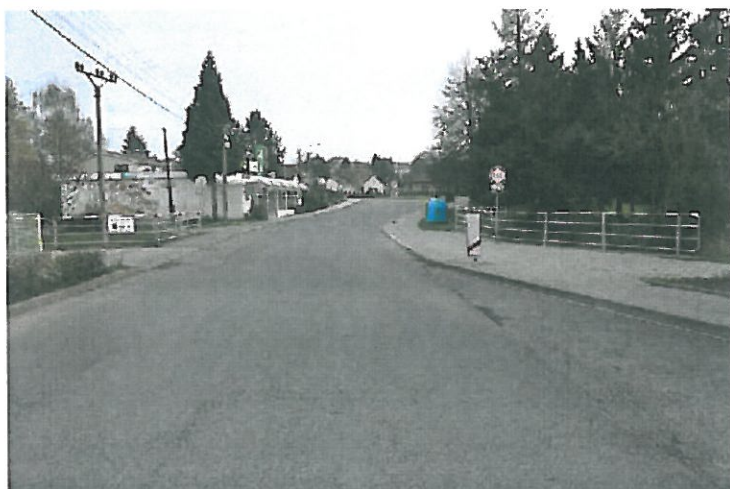
Pohled na most ve směru staničení.

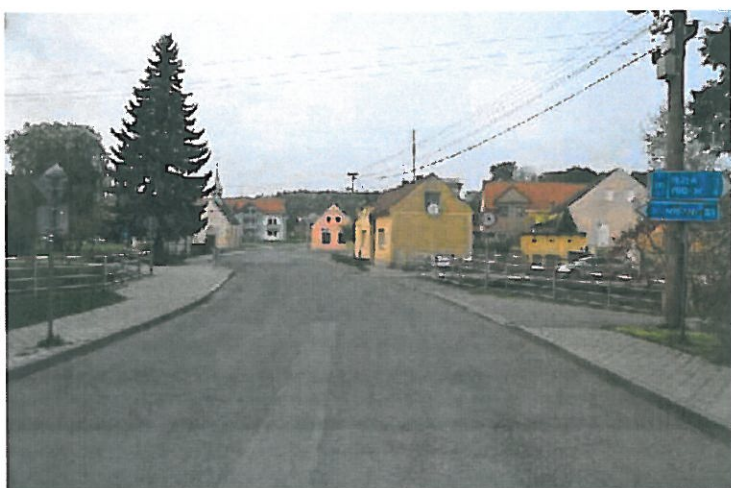
Pohled na most proti směru staničení.

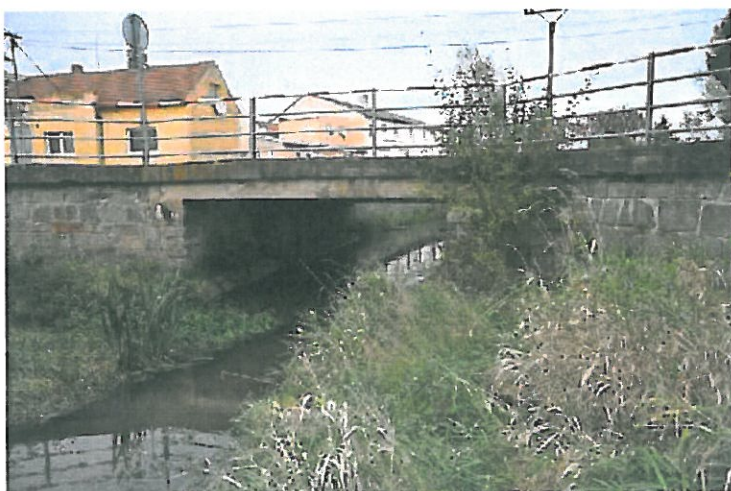
Návodní strana mostu.

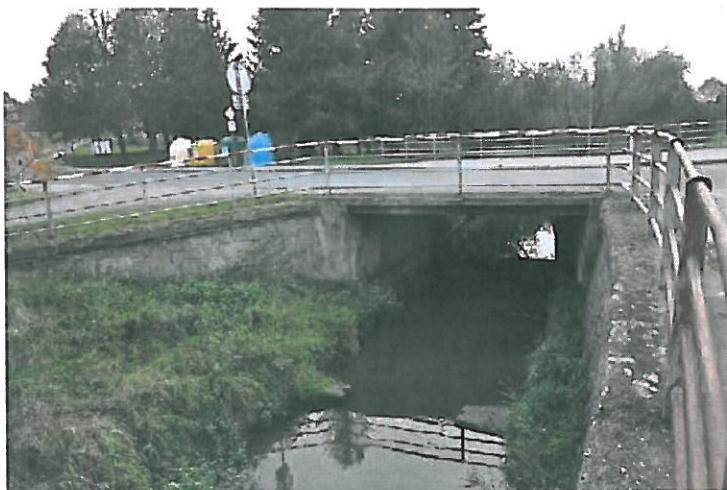
Povodní strana mostu.

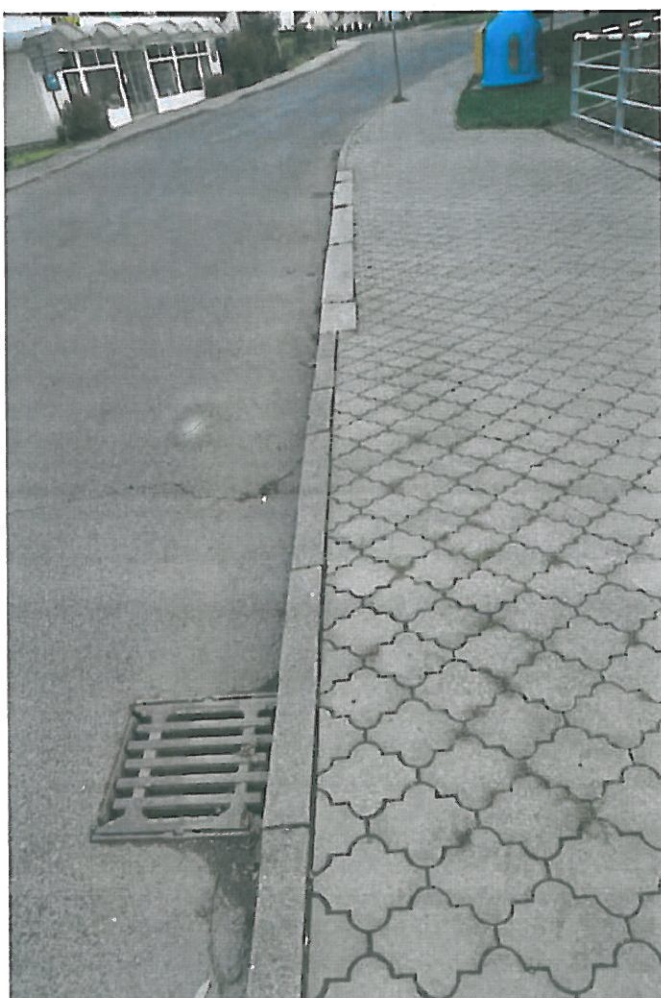
Obrubník vpravo. Kamenný obrubník ukazuje, kde je most a rozhraní nosných konstrukcí.

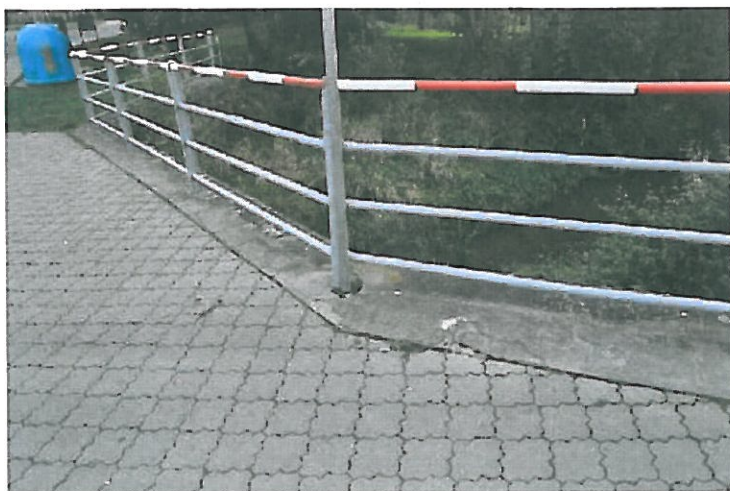
8.1 Zábradlí je nevyhovující, protože nemá svislou výplň. Zde - ve středu obce - je to nebezpečné kvůli pohybu malých dětí.

Římsa vpravo se zábradlím bez svislé výplně.

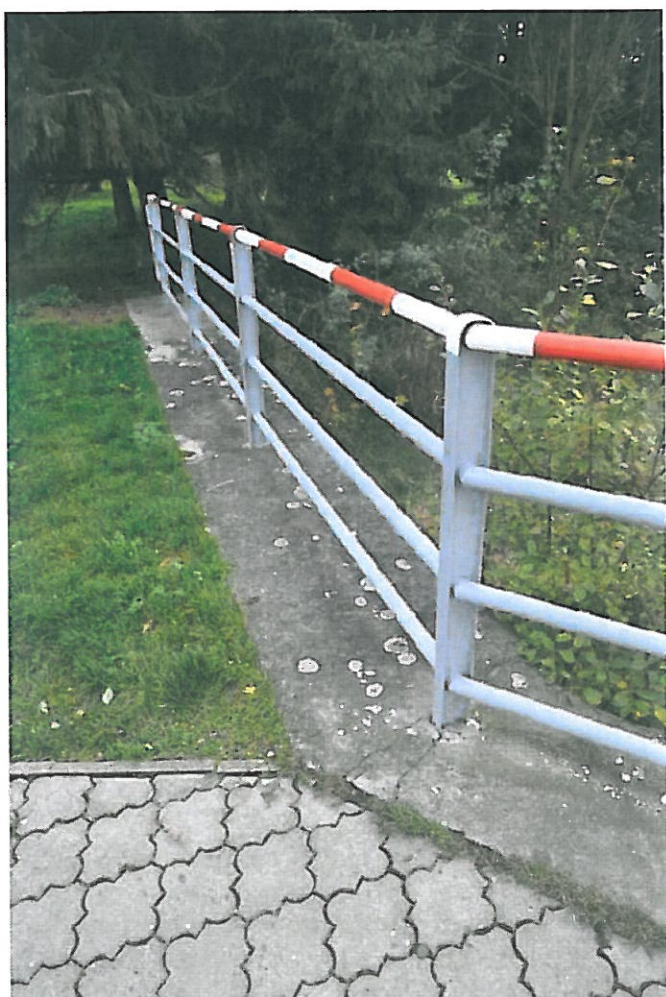
Římsa na svahovém křídle.

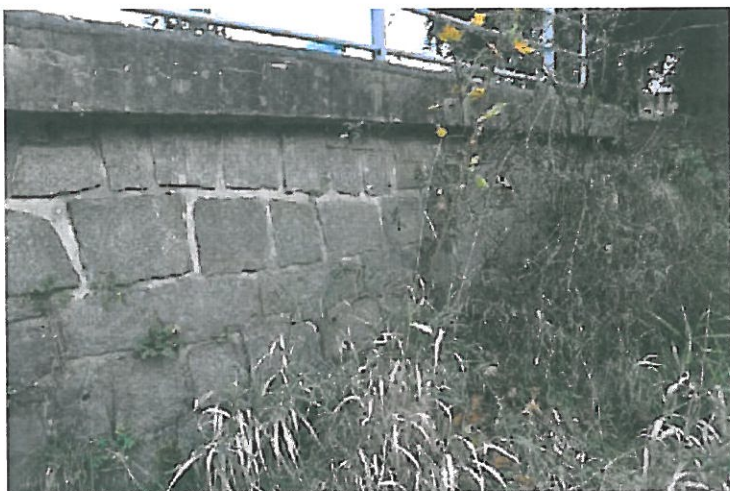
Svahové křídlo na návodní straně vpravo u opěry 2.

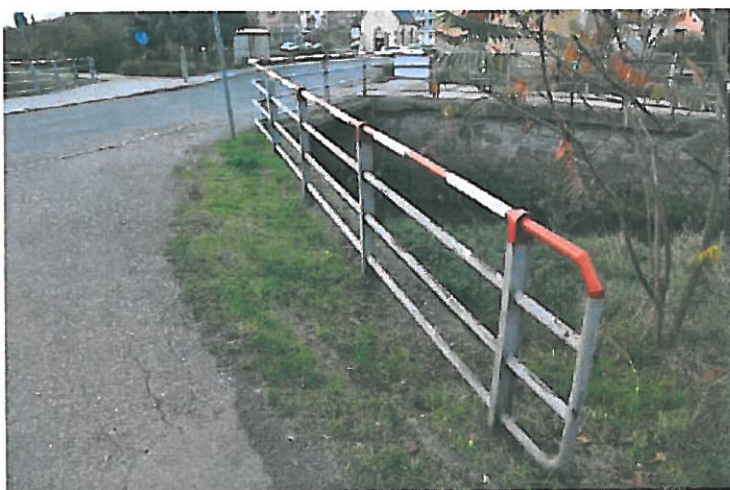
Římsa na svahovém křídle na povodní straně vlevo u opěry 1.

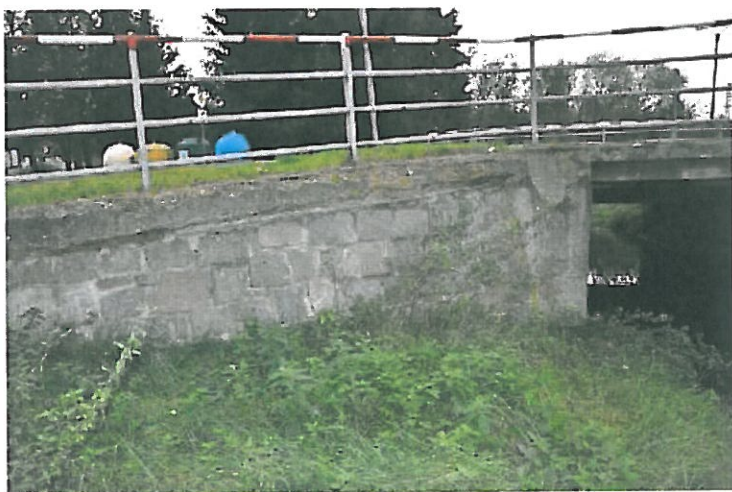
Svahové křídlo vlevo na povodní straně u opěry 2.

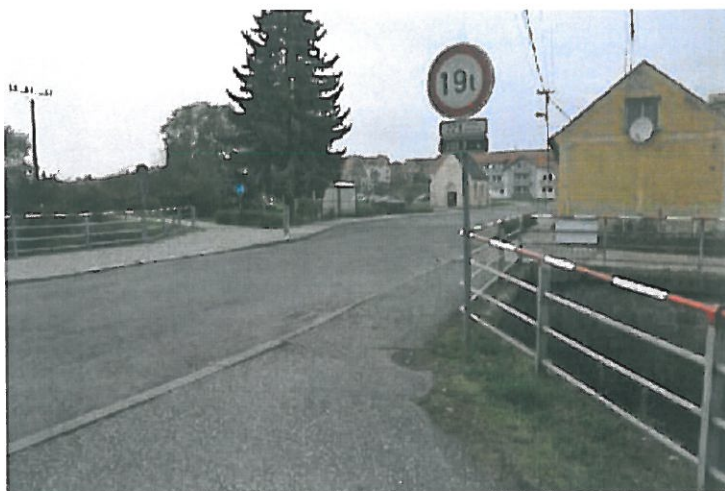
Chodník vlevo v pohledu proti staničení.

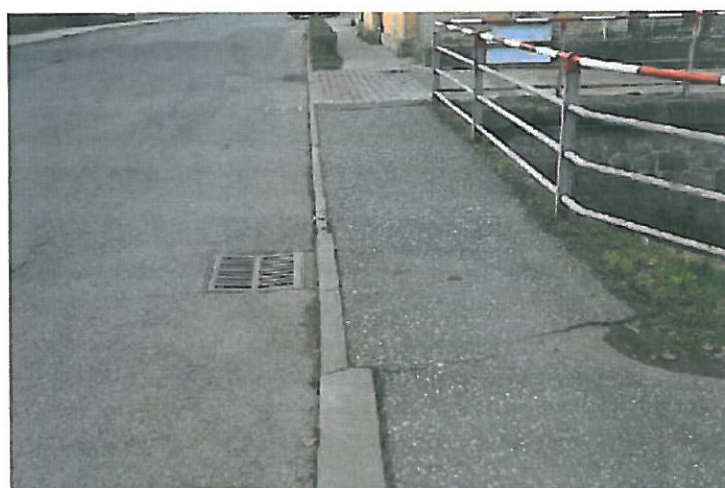
Most začíná těsně za vpustí a úzký obrubník ukazuje místo, kde je most a rozhraní nosných konstrukcí.

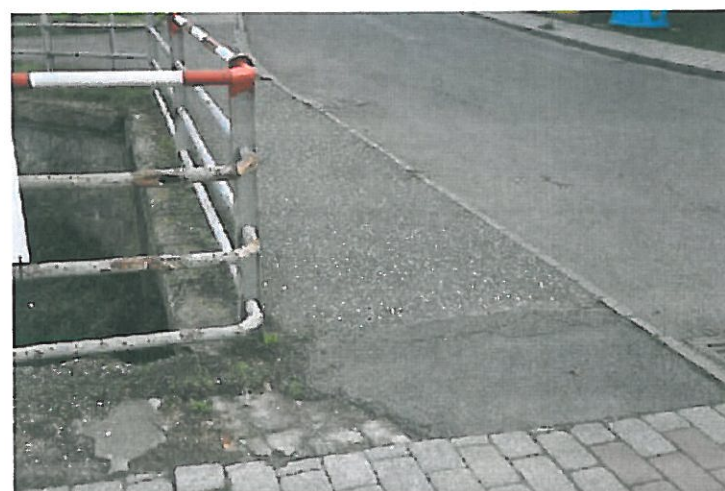
Římsa a zábradlí vlevo.

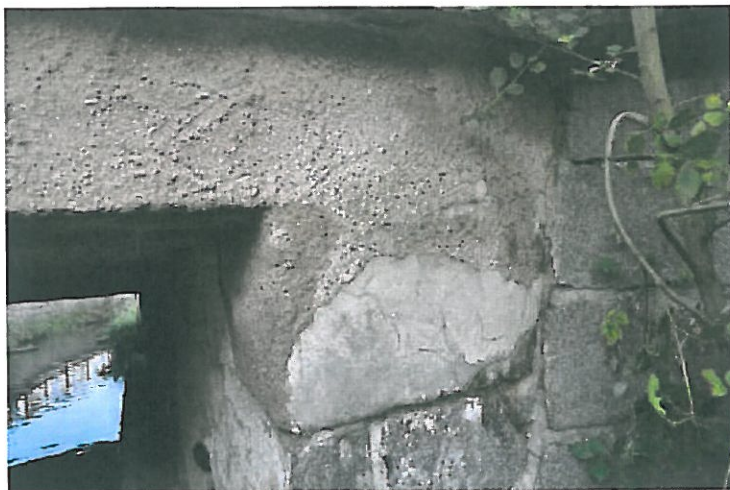
Uložení nosné konstrukce na opěře 2 vpravo.

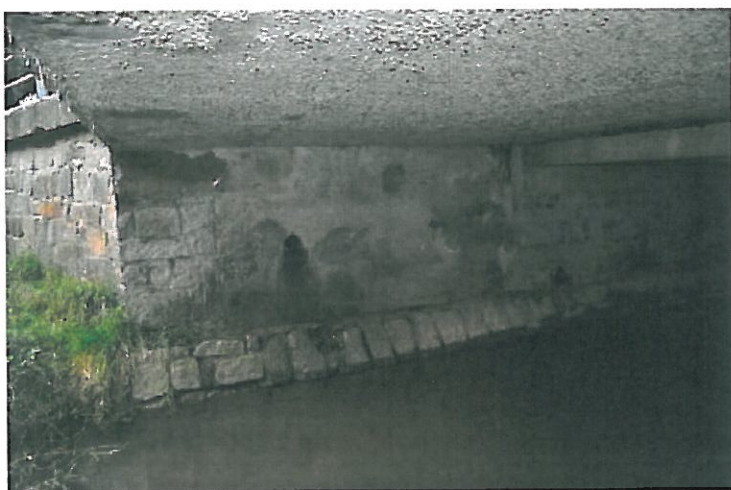
- 2.1 Mostní opěry jsou v různém stavebním stavu. Nejlepší jsou střední části z kamene. Zbývající přidané části opěr jsou z nekvalitního betonu, potékaného vodami z kanalizačních vyústění.

Opěra 1, dodatečně rozšířená část.

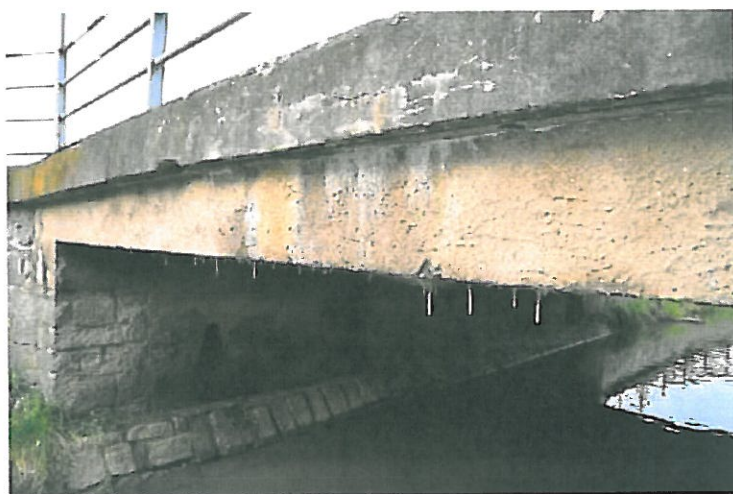
Čelo nosné konstrukce vpravo na návodní straně.

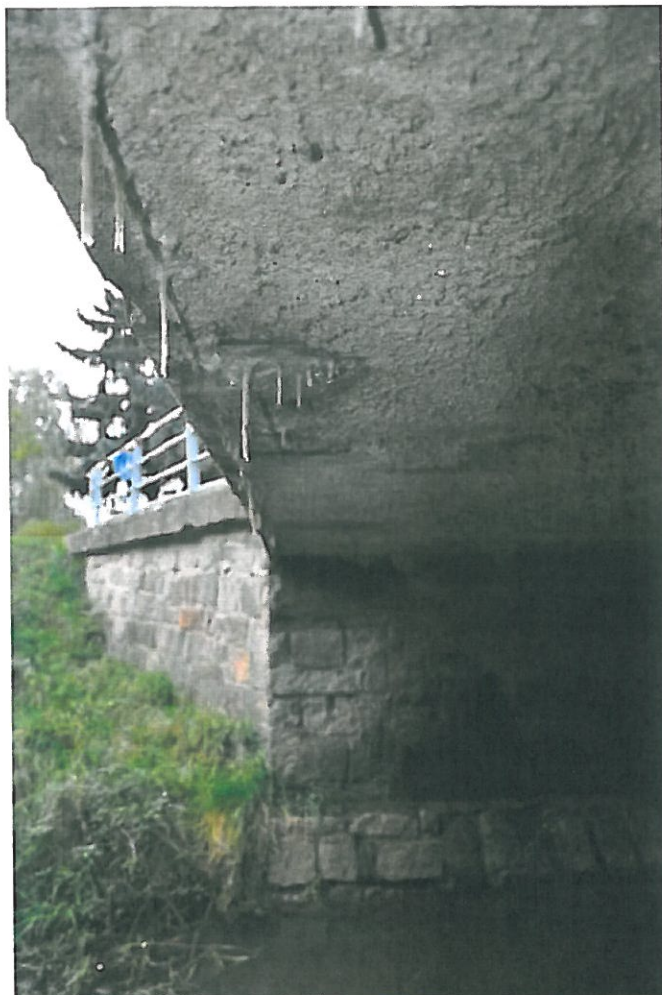
Detail pohledu na návodní straně vpravo.

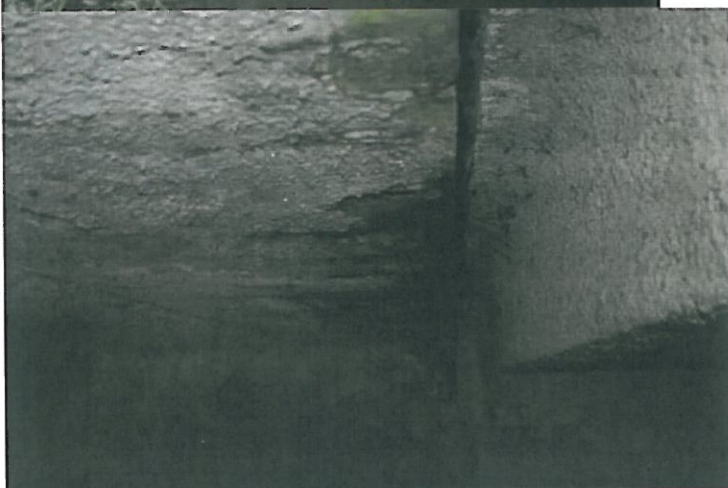
Rozhraní nosných konstrukcí pod chodníkem a vlastního mostu z roku 1910 - vpravo, vzadu opěra 1.

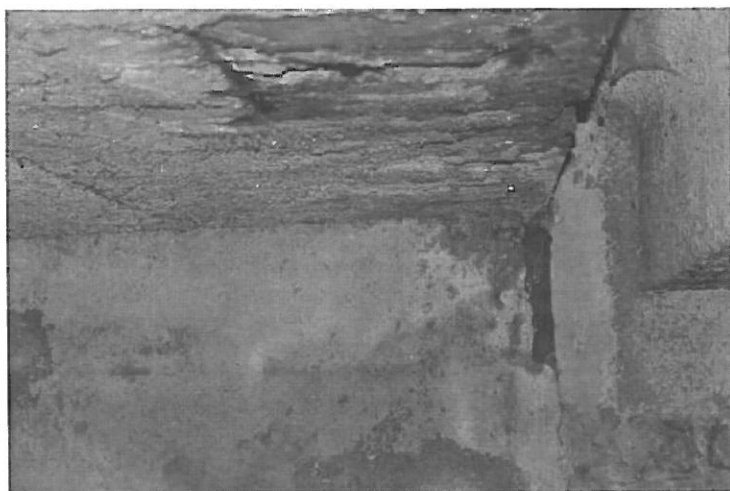
Detail z předchozí fotky.

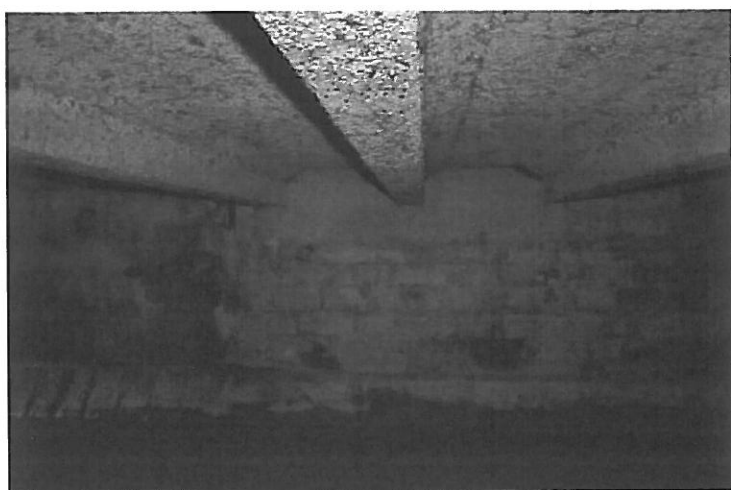
Podhled původní nosné konstrukce s opěrou 1 vzadu.

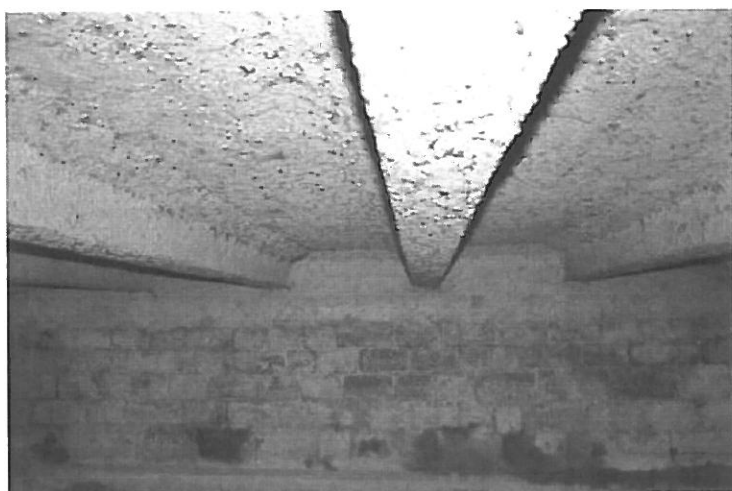
Podhled původní nosné konstrukce s opěrou 1 vzadu.

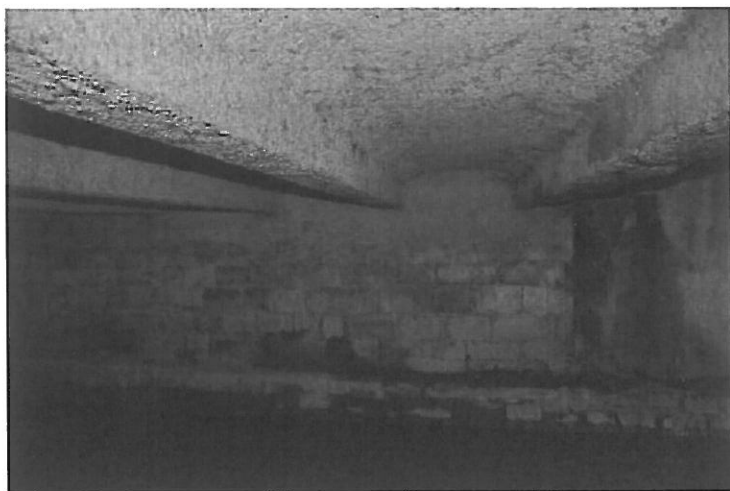
- 3.1 Nosná konstrukce má poškozený krajní trám původní části z roku 1910. V předchozí prohlídce se hovořilo, že vodorovná trhлина je důsledek koroze výztuže doprovázený odpadnutím krycí vrstvy. Domnívám se, že se jedná o vážnou poruchu nosné konstrukce - předhavarijní stav. Příčinou je skutečnost, že přidané části nosné konstrukce z povodní strany vlevo mají nižší statickou výšku než původní nosná konstrukce. Proto se zatížení od vozidel přenáší na tužší trám. Došlo tak k přetížení tohoto trámu a k nadměrnému svislému průhybu, spojeného s trvalým poškozením tohoto trámu.

Nosná konstrukce je poškozena, a proto je snížen její stav na stupeň VI. Jedná se o předhavarijní stav, a proto zatížitelnosti platí jedině po osazení směrových desek Z4 na levou stranu mostu.

Podhled původní nosné konstrukce s opěrou 1 vzadu. Krajní levý trám (uvažujeme původní most) je poškozen, protože byl zřejmě přetížený.

- Dopravním značením (deskami Z4) provoz odsunout mimo tento trám - dále od levostranného chodníku. Desky budou osazeny na druhý trám zleva na původní konstrukci. Most bude natolik zúžen, že bude provoz možná jen v jediném pruhu. Doporučuji osadit svodidla i na protější stranu vozovky, aby vozidla nenajížděla na chodník vpravo - zde únosnost asi není zrovna tak dostatečná.

- Vypracovat projektovou dokumentaci na novou nosnou konstrukci. Spodní stavbu bude možné využít zcela jistě ve střední části mostu.

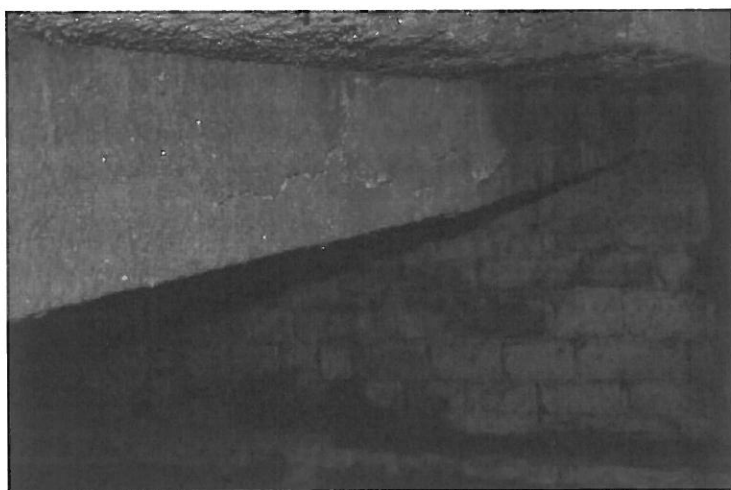
Přetížený krajní trám z předchozí fotky.

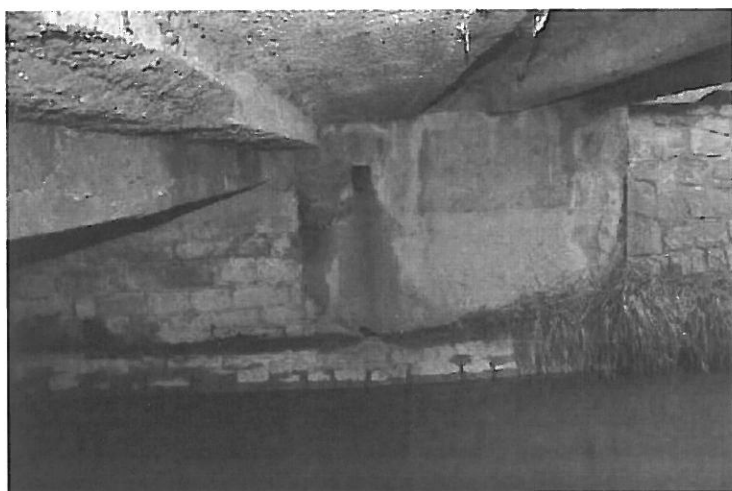
Vozovka končí obrubníkem v místě vpravo za výtokem od vpusti v opěře 1. To znamená, že zaomítaný trám je pojižděný. Chodník je až na poslední konstrukci z povodní strany.

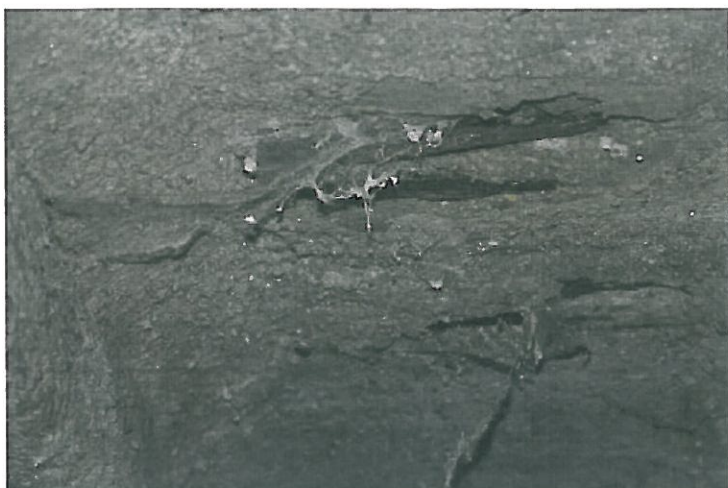
Stav krajní nosné konstrukce pod chodníkem na povodní straně.

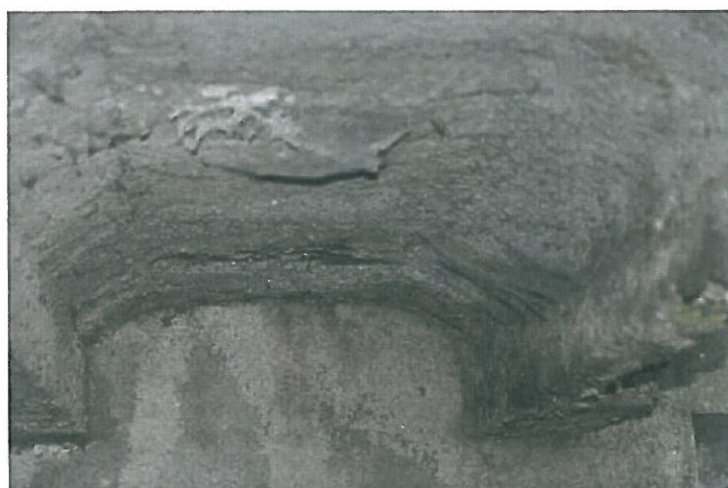
Stav konstrukce pod chodníkem je skutečně špatný.

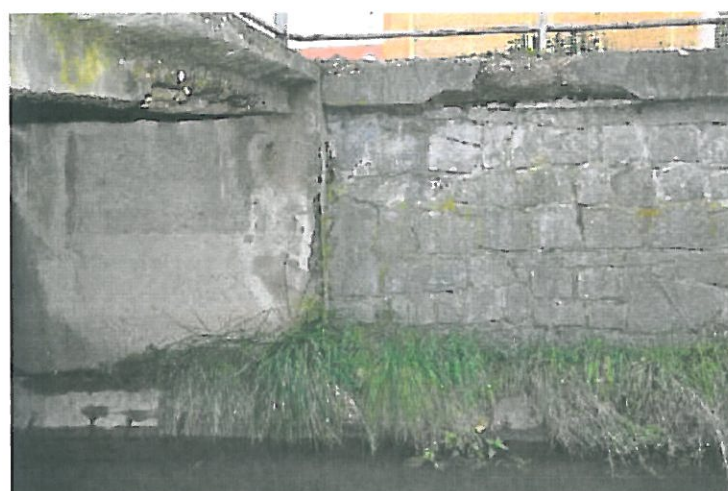
Povodní trám pod chodníkem je na odpis.

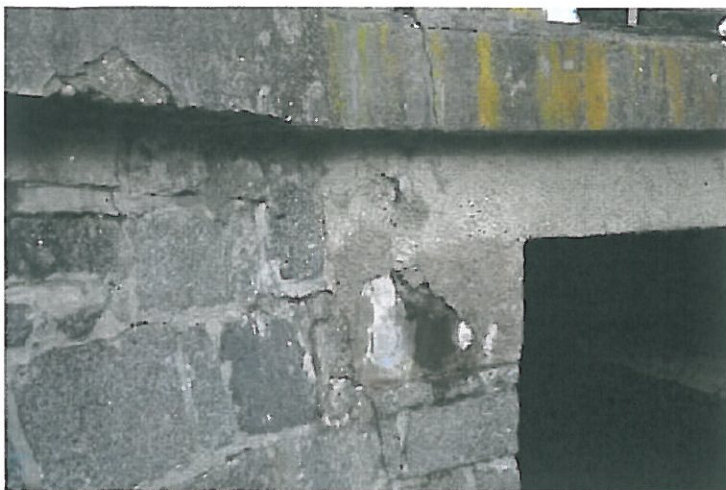
Uložení nosné konstrukce na opěře 1 vpravo na návodní straně.

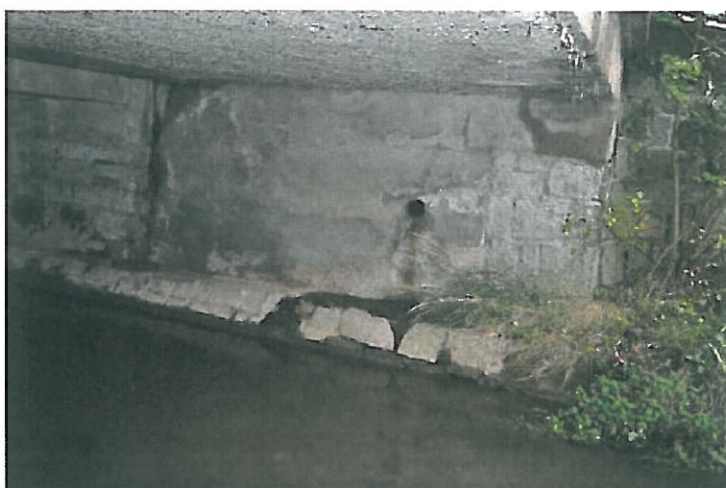
Opěra 2 vpravo.

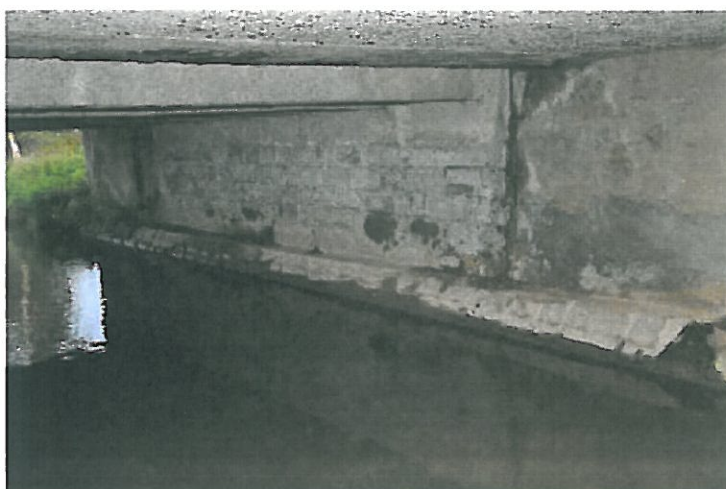
Celkový pohled na opěru 2.

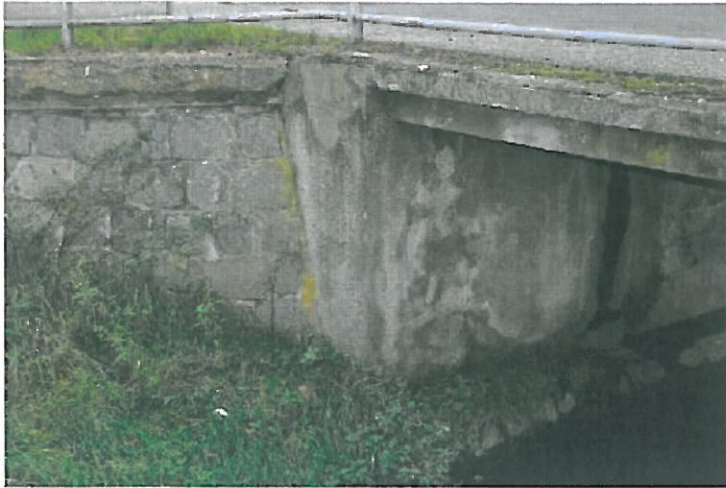
Opěra 2 - povodní část vpravo.
