Střední odborná škola

Stříbro, Benešova 508

Průzkum stavu krovu

z hlediska poškození dřevokaznými škůdci

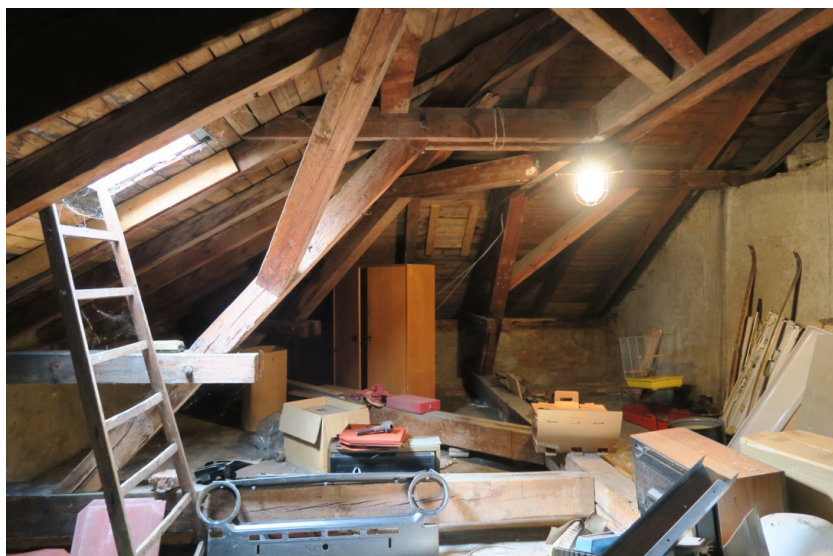
- Prostor půdy je zanesen inventářem.
- Krov je vaznicový, konstrukce jsou celoplošně pobity bedněním.

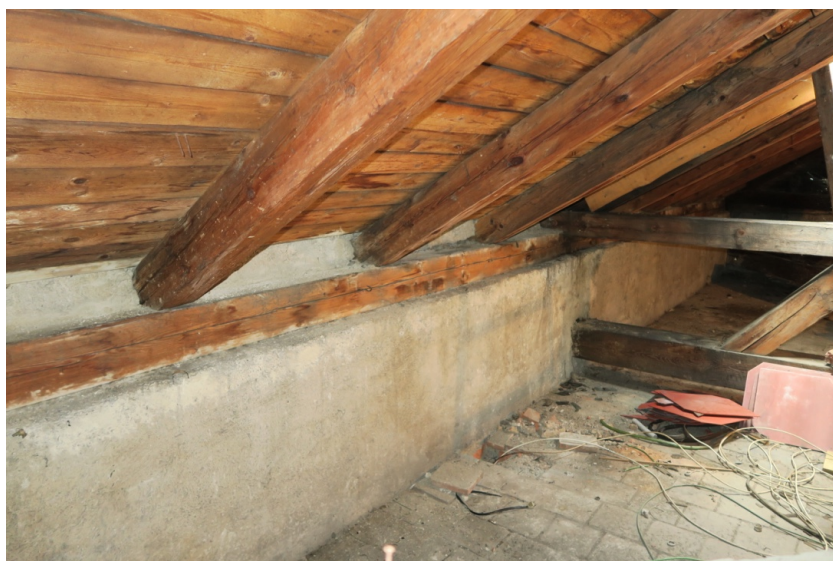
- Pozednice krovu je uložena na koruně zdiva, v cca třetině délky však ze zadní strany přisazena neprodyšně. Také zhlaví krokví jsou uložena neprodyšně.
- Zhlaví vazných trámů jsou zcela neprodyšně zazděna do obvodového zdiva.

- Lze tedy očekávat poškození zadních spodních stran takto uložených pozednic i poškození zhlaví zazděných krokví a vazných trámů.

- **Proto doporučuji:**
 - Půdu vyklidit.
 - V průběhu prací zpřístupnit a ověřit stav zazděných zhlaví vazných trámů.
 - Odkrýt sondy ke spodním stranám pozednic, vyklidit jejich zadní strany.

- Uvolnit zazděné úseky pozednic + zhlaví souvisejících krokví.
 - Celoplošně sejmut bednění a ověřit stav horních stran konstrukcí.
 - V případě požadavku na zpětné použití bednění by bylo vhodné vybrat a odstranit případně poškozená prkna a zaplísněná, avšak na vryp pevná prkna prosytit biocidním přípravkem a vysušit. Po cca 3 týdnech prosycení biocidem zopakovat. Prkna nechat vyschnout.

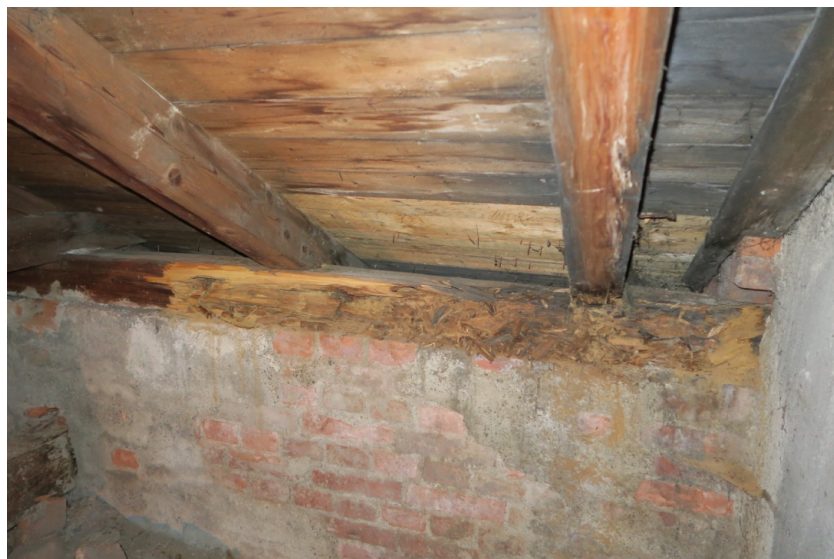
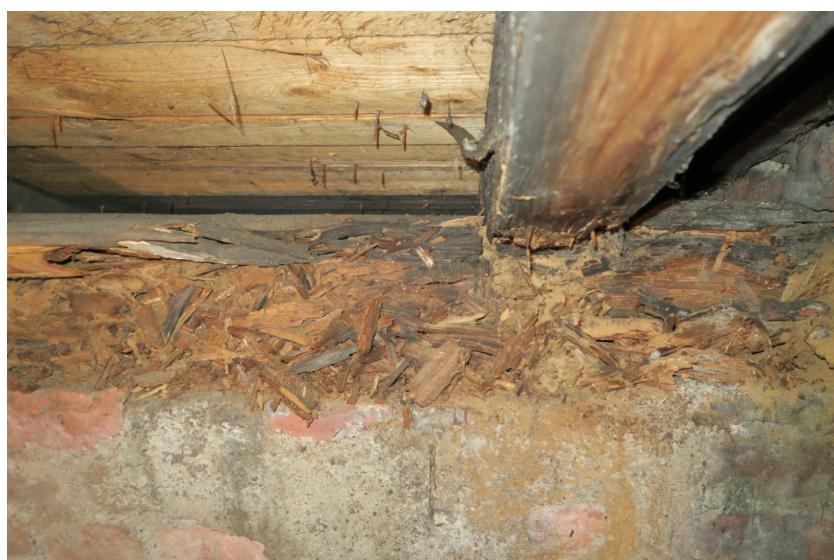
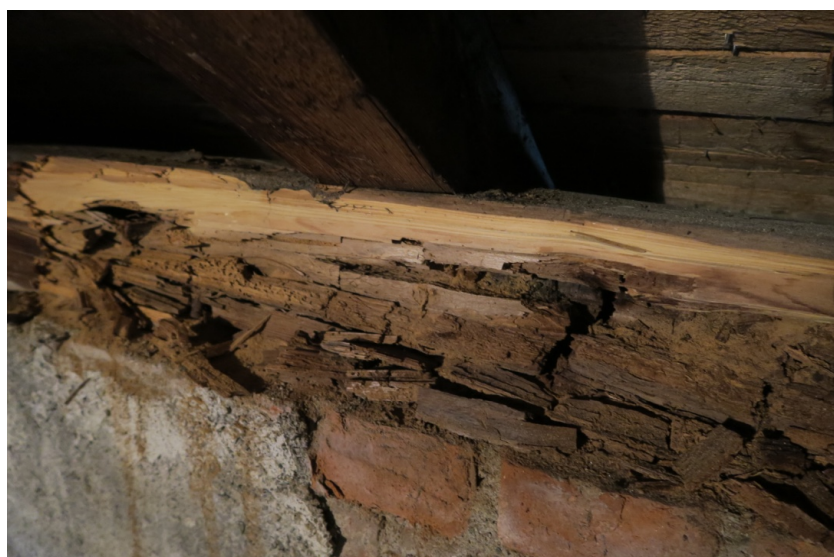
- V lokalitě 1 je patrná totální destrukce pozednice, poškození 3 - 4ks zhlaví souvisejících krokví + souvisejícího bednění.

- **V lokalitě 1** bude třeba odstranit cca 3m pozednice, související zhlaví krokví do výšky cca + 1m nad tuto pozednici. Horní vrstvu koruny zdiva přezdít na nové cihly. Zpět do takto připravené lokality bude možné osadit vyschlé konstrukce ošetřené předem fungicidem.

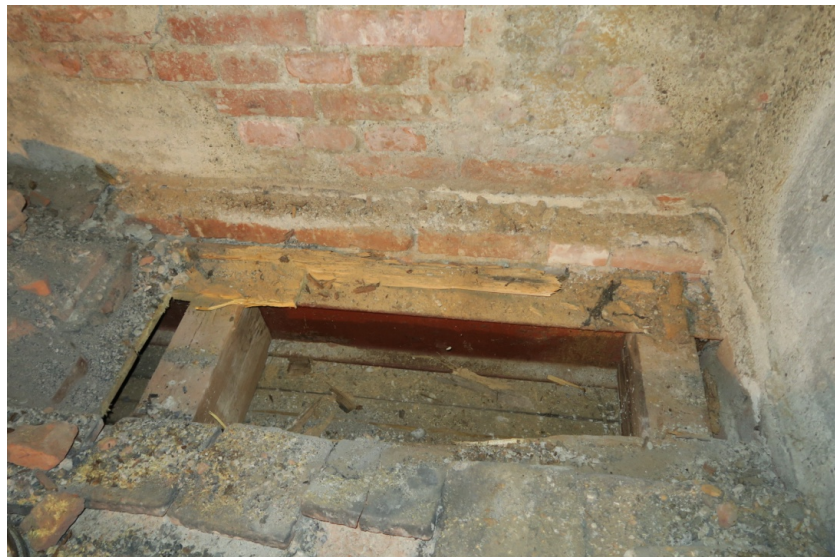
- **Sonda do stropní konstrukce SS1** v téže lokalitě zpřístupnila dva stropní trámy osazené do ocelového I profilu. V rozsahu přístupu nejsou trámy poškozeny, avšak související záklop je infikován kombinovanou činností dřevokazného hmyzu a celulózovorných dřevokazných hub.

- Vzhledem k nálezu poškozených záklopů v **sondě SS1** bude třeba tuto sondu zvětšit a stanovit rozsah případného infikování.
 - Poškozené záklopy vyjmout a nahradit zdravými, předem ošetřenými fungicidem.
 - Stropní trámy na povrchu mechanicky očistit a prosytit fungicidem.
 - Doporučuji zvážit odkrytí další kontrolní sondy v průběhu prací a to např. pod úžlabím nebo nárožím. Podle zjištěného stavu rozhodnout o dalším postupu.
-

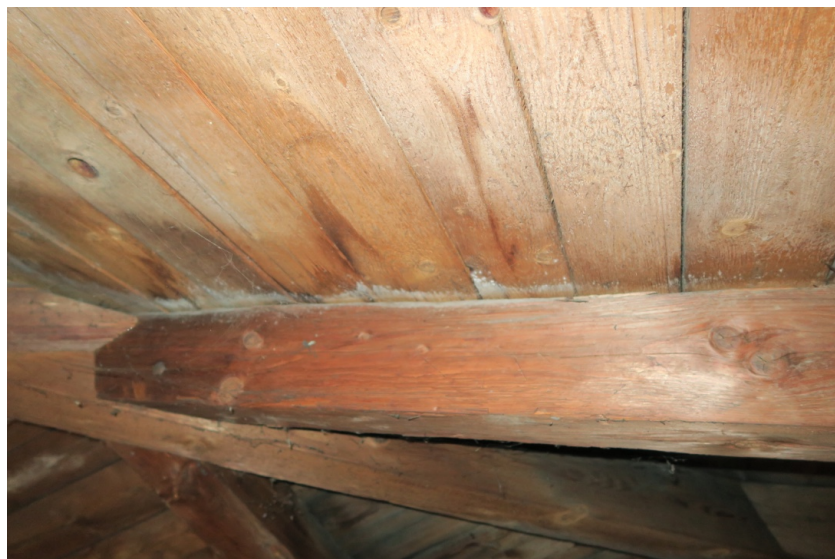
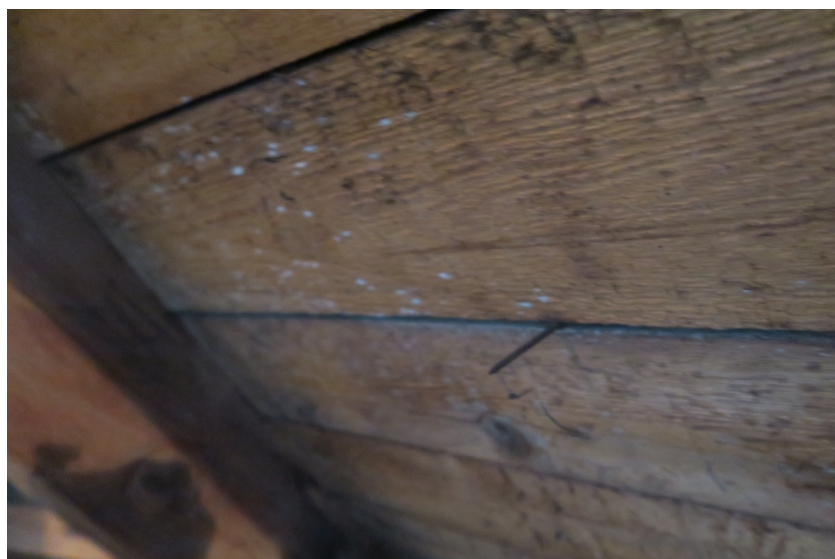
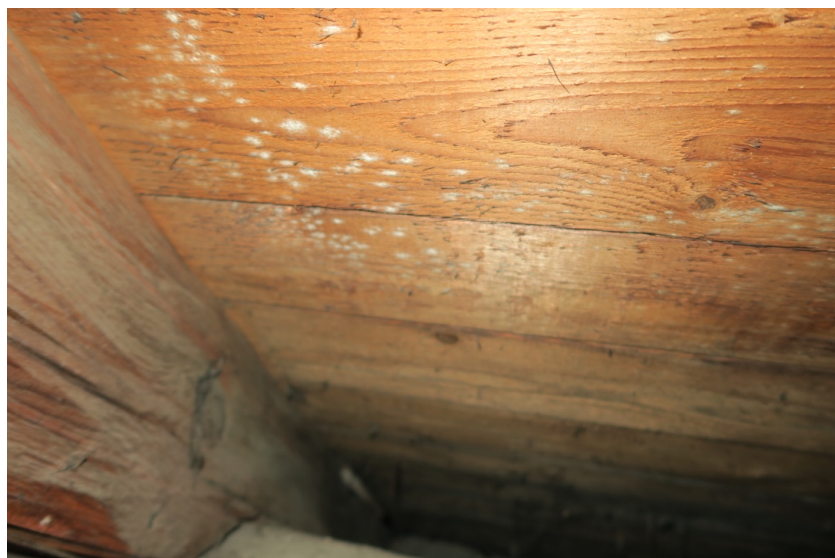
- Lokálně je patrné zaplísnění povrchu konstrukcí.

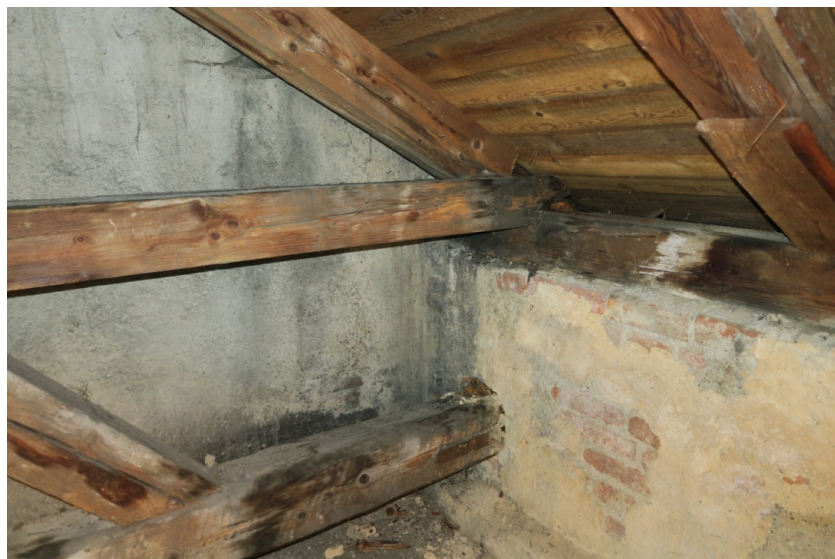
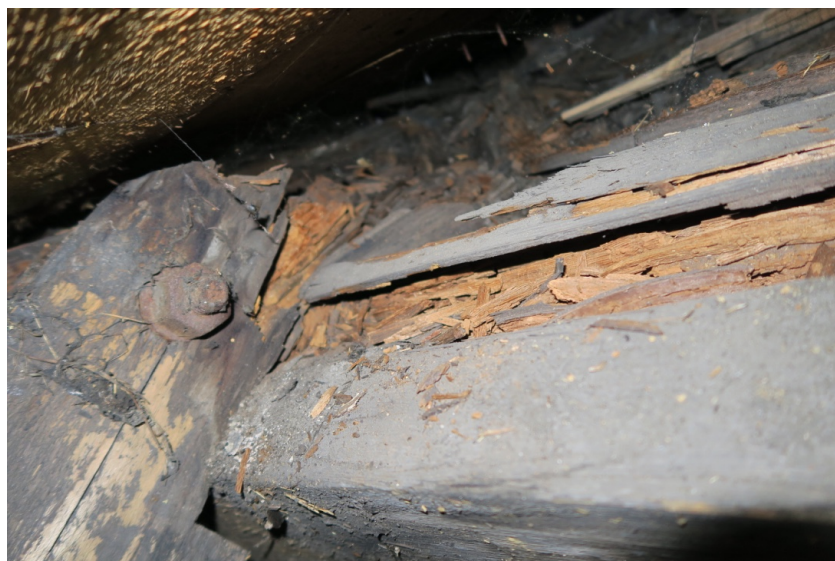
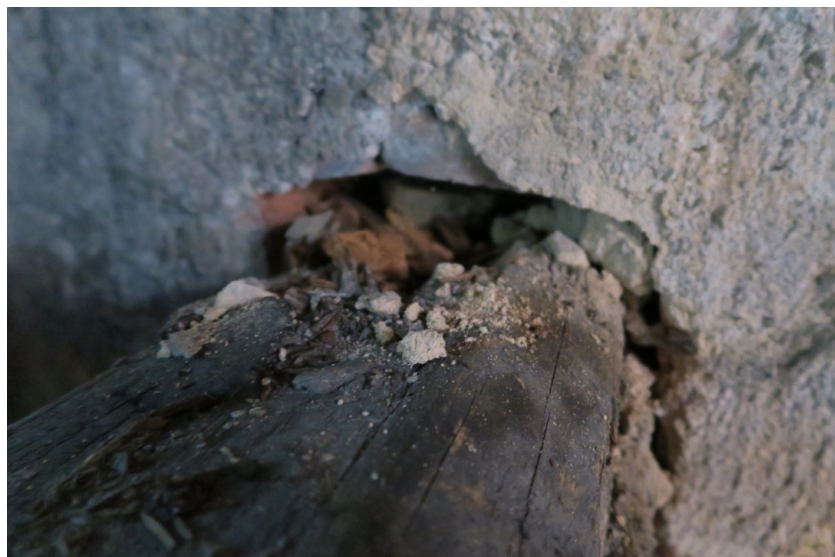
- V lokalitě 2 bylo v místě dlouhodobého silného zatékání prokázáno silné poškození zhlaví vazného trámu, pozednice krokví, zhlaví související krokve, zhlaví kleštin.

- V **lokalitě 2** bude třeba odstranit cca 1,5 m pozednice, související zhlaví krokví do výšky cca + 1m nad tuto pozednici, zhlaví kleštín do vzdálenosti cca 0,5 m před pozednicí. Korunu zdiva vyčistit , prosytit fungicidem. Zpět do takto připravené lokality bude možné osadit vyschlé konstrukce ošetřené předem fungicidem.
 - Konstrukce ukládat prodyšně.
 - Ostatní dtto krov A.
-

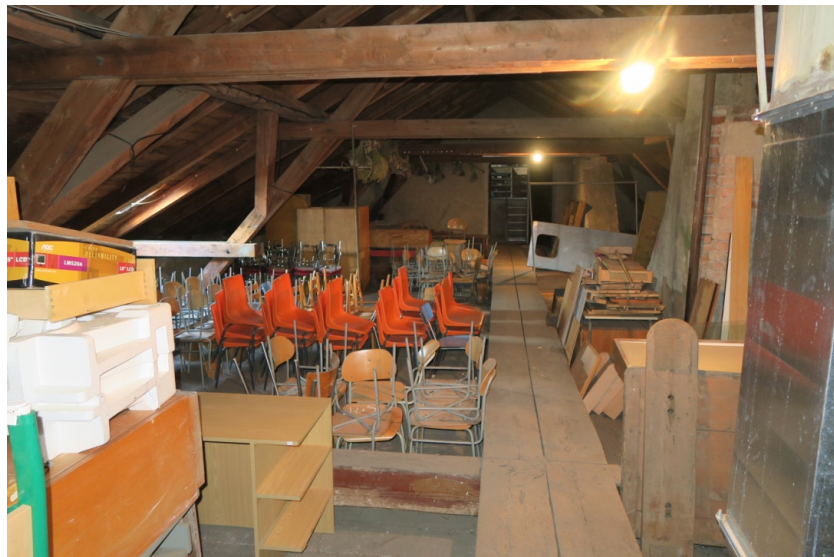
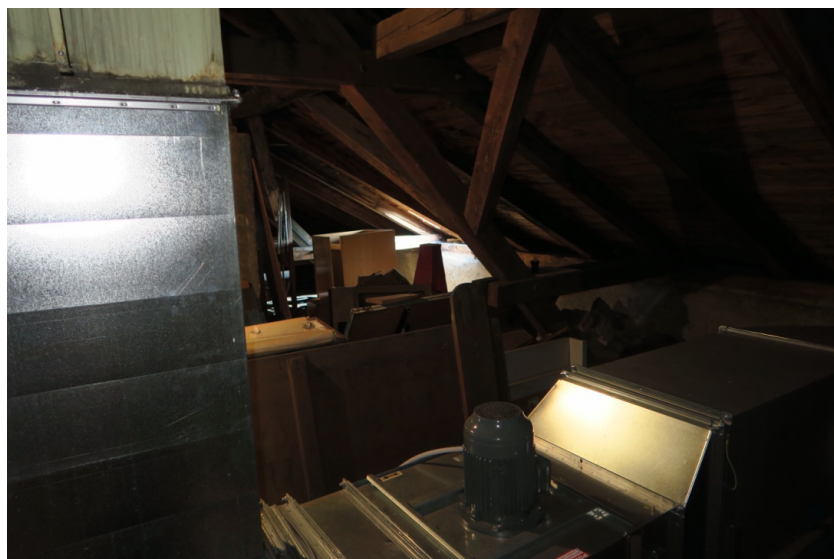
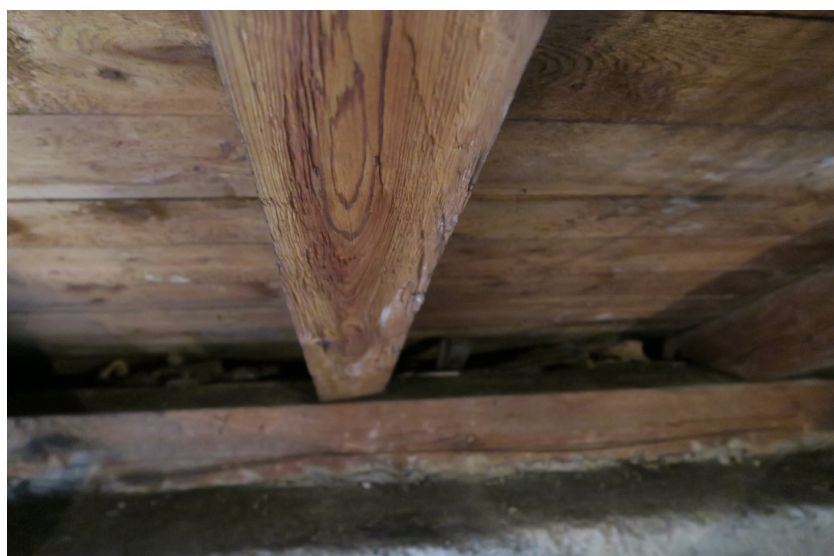
- Prostor této půdy je silně zanesen inventářem. Pozednice je ze zadní strany zanesena sutí.

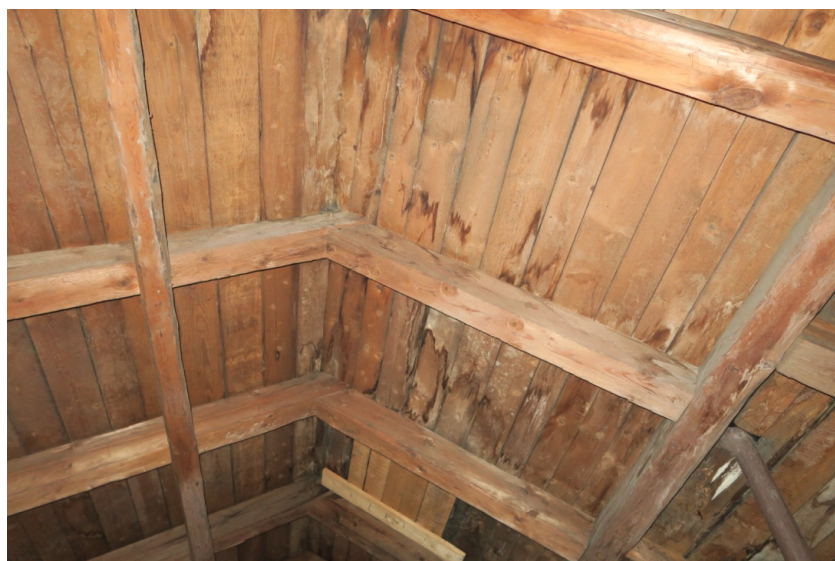
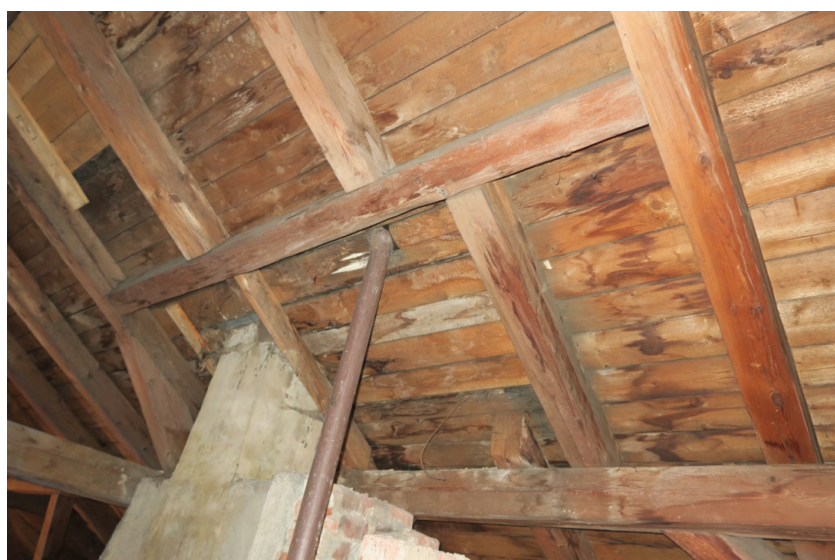
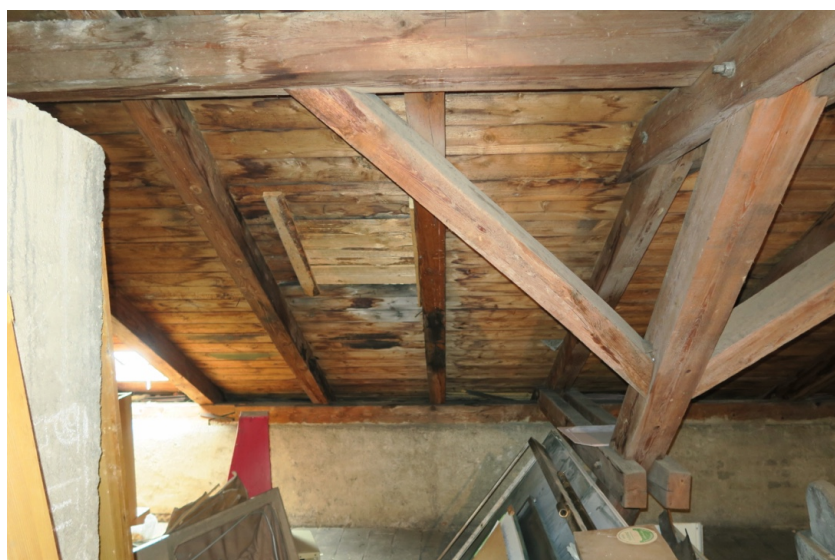
- Krov je vaznicový, celoplošně pobitý bedněním. Na povrchu bednění i konstrukcí jsou patrné skvrny způsobené dlouhodobým zatékáním.

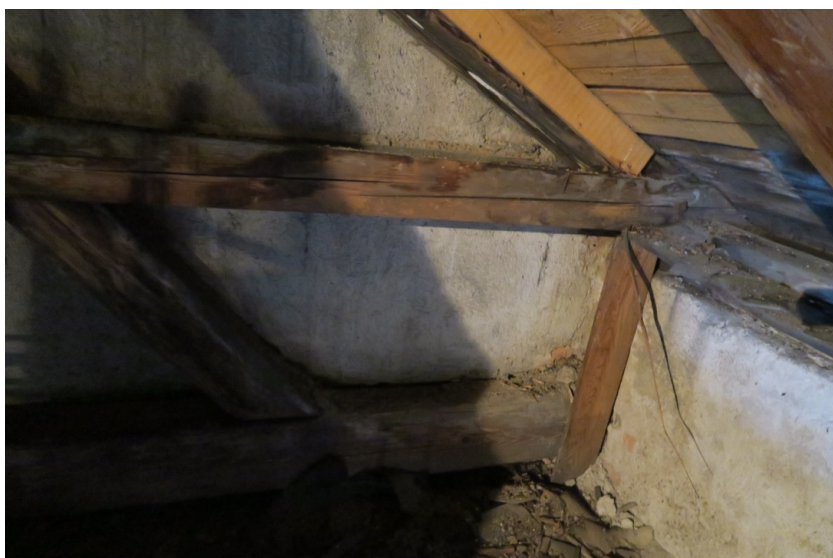
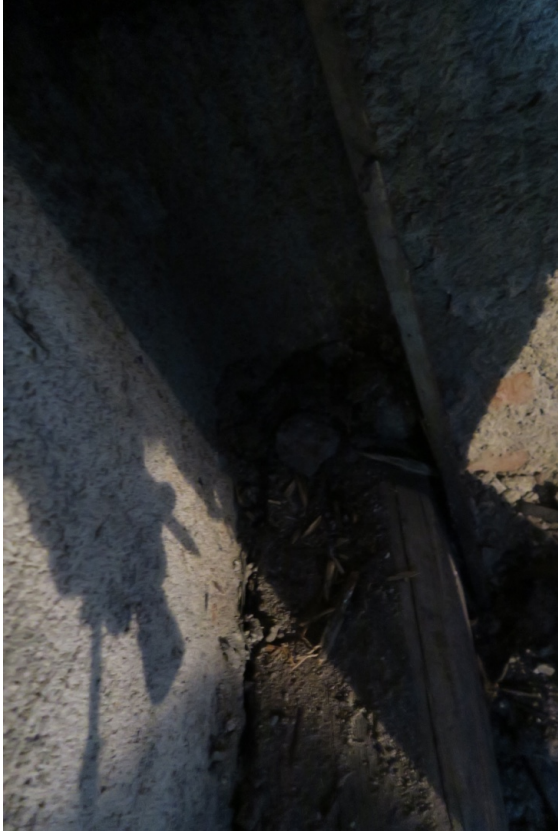
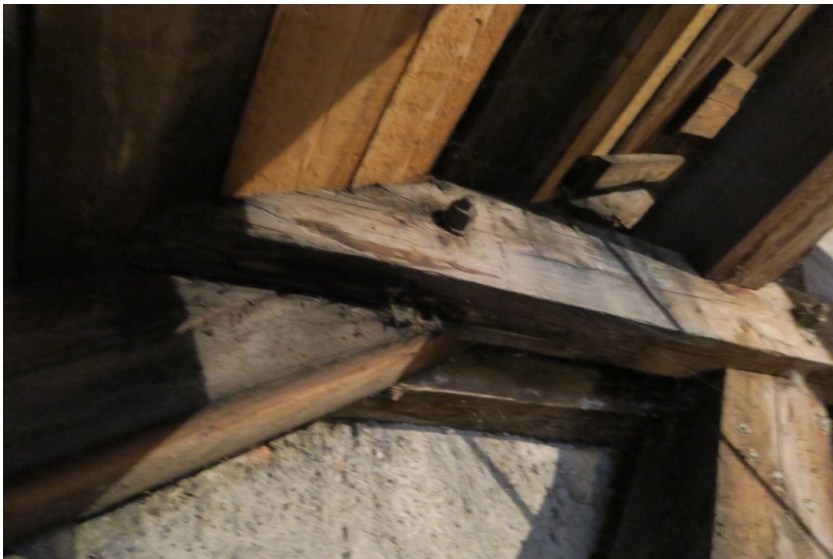
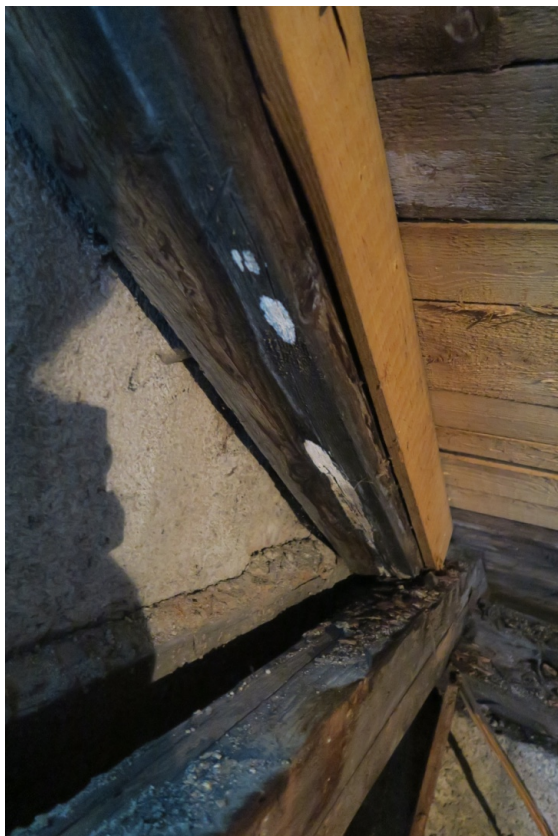
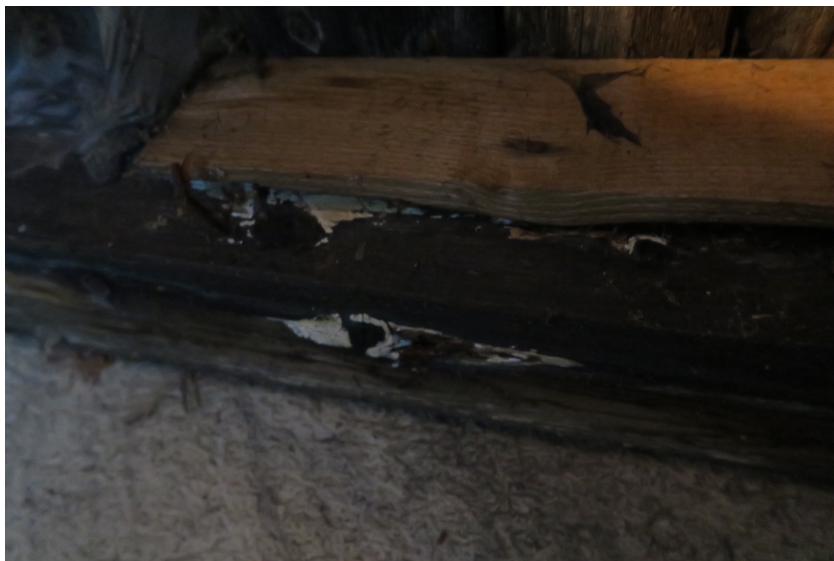
- V **lokalitě 3** bylo v důsledku dlouhodobého zatékání prokázáno totální zdestruování pozednice v rozsahu cca 2 vazeb, celé krokve, vzpěry, pásku, souvisejícího bednění, zhlaví kleštin, zhlaví vazného trámu. V délce je vazný trám přisedlý ke zdivu, není tedy patrné případné poškození jeho zadní strany, lze ho však očekávat.

- V **lokalitě 3** doporučuji odsadit konstrukce od zdiva. Předpokládat nutnost výměny krokve, vazného trámu, kleštiny. Odstranění pozednice v rozsahu cca 2m.

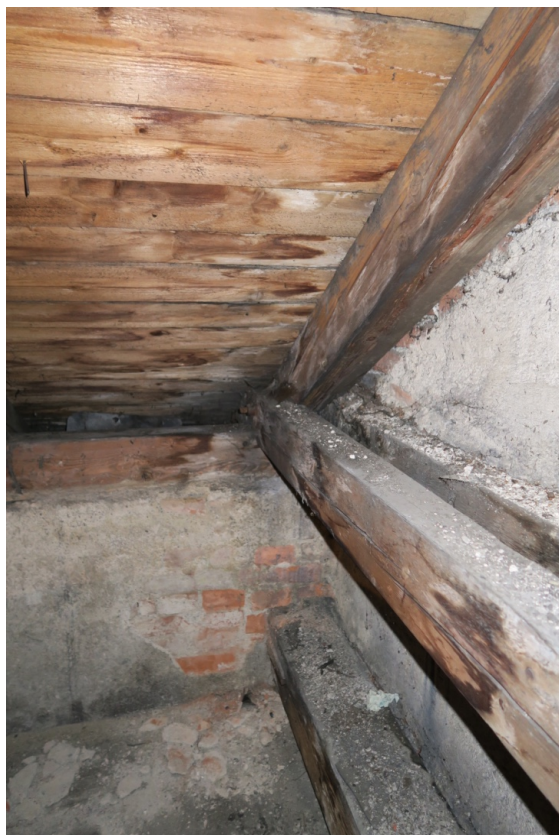
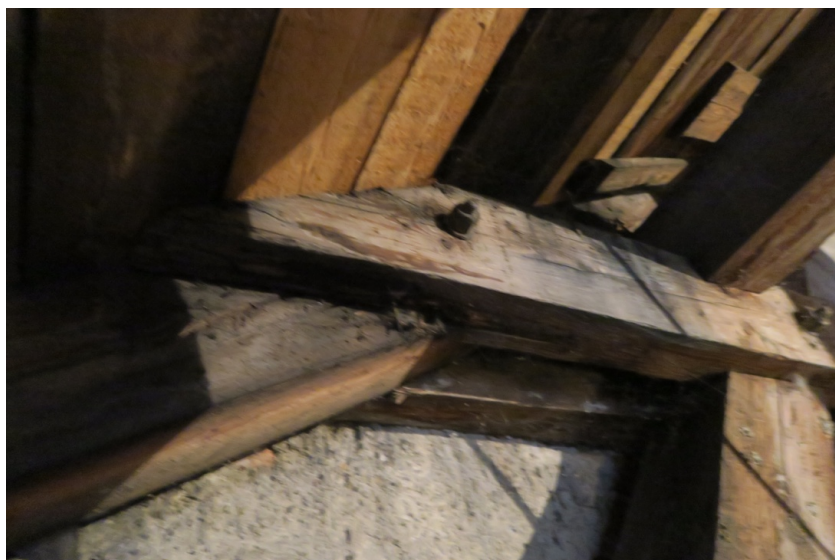
- V **lokalitě 5** je patrné dlouhodobé zatékání do bednění i konstrukcí a poškození krokve, i zhlaví horních kleštín.

- V **lokalitě 4** prověřit důvod uložení vazného trámu na zazděný ocelový profil.
- V **lokalitě 5** doporučuji předpokládat odstranění celé krokve, zhlaví související pozednice, kleštín, zhlaví vazného trámu. Skutečný rozsah bude upřesněn v průběhu prací po zpřístupnění zazděného zhlaví vazného trámu, uvolnění zadní strany pozednice a odsazení vazby od zdiva.

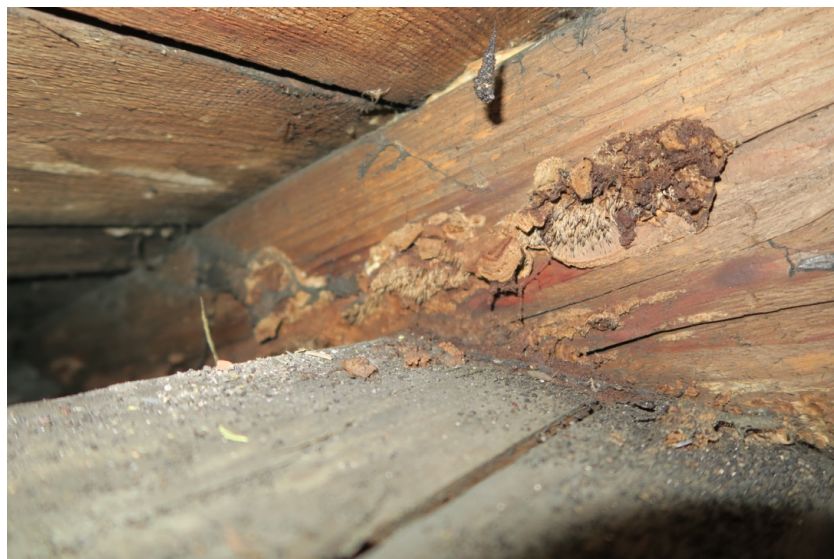
- **V lokalitě 7** je v důsledku dlouhodobého zatékání zcela zdestruováno zhlaví krokve, patrně i související pozednice.

- V **lokalitě 7** doporučuji předpokládat odstranění cca 1, 5 m pozednice, zhlaví krokve do výšky cca 1 m nad pozednici, souvisejícího bednění.
- V **lokalitě 8** doporučuji předpokládat odstranění celé krokve, zhlaví horních i dolních kleštín, souvisejícího bednění.

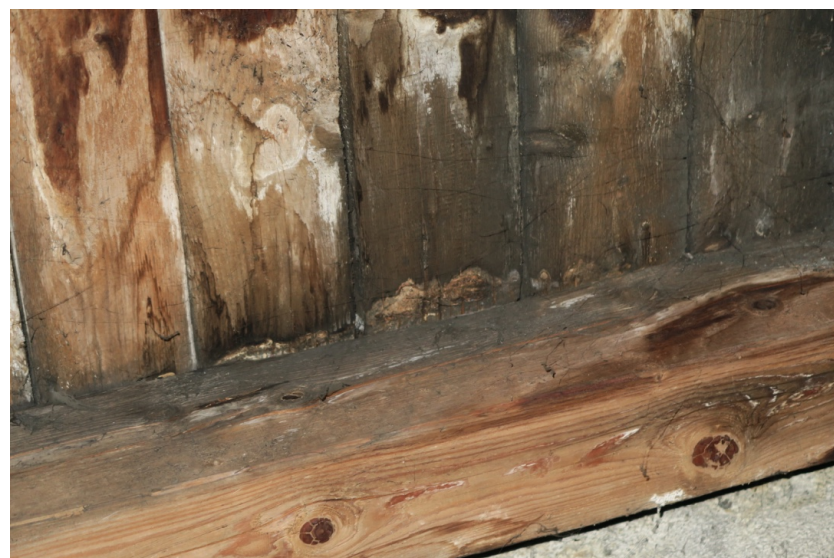
- **V lokalitě 8** je patrné dlouhodobé zatékání do bednění i konstrukcí a poškození krokve, i zhlaví horních kleštín. Mezi krokví a bedněním je patrný výskyt hub z čeledi chorošovitých.

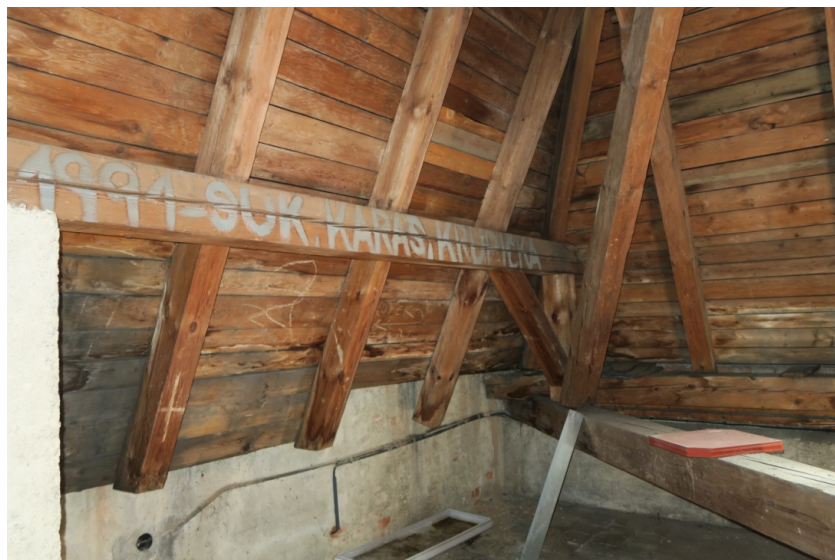
- Vazné trámy jsou uloženy na pozednicích vazných trámů. Pozednice krokví jdou přes tyto vazné trámy ev. jsou uloženy na sloupkách a páscích začepovaných do vazných trámů.
- Konstrukce jsou celoplošně pobity bedněním, skvrny na povrchu svědčí o lokálním silném zatékání.

- Vzhledem k prokázanému starému zatékání v mnoha lokalitách doporučuji provést celoplošnou demontáž a kontrolu bednění, současně kontrolu horních stran konstrukcí.
 - Vyklizení oblasti okolo pozednic, zpřístupnění a kontrolu zazděných zhlaví vazných trámů.
 - Upřesnění dosud prokázaného rozsahu napadení konstrukcí o další dosud neprokázané lokality.
 - **V lokalitě 10** je třeba přistoupit k provádění oprav konstrukcí - tedy k jejich výměně, vyčištění souvisejícího zdiva, osazení nových konstrukcí, napuštění předem fungicidem - nepřístupně osazených nad bedněním (spoj krovů).
 - **V lokalitě 11** bude třeba odstranit cca 1, 2 m zhlaví vazného trámu, cca 1m související pozednice, 0, 5 m související krokve, související bednění.
 - **V lokalitě 12** bude třeba přistoupit k otesání zhlaví vazného trámu i související pozednice krokví.
-

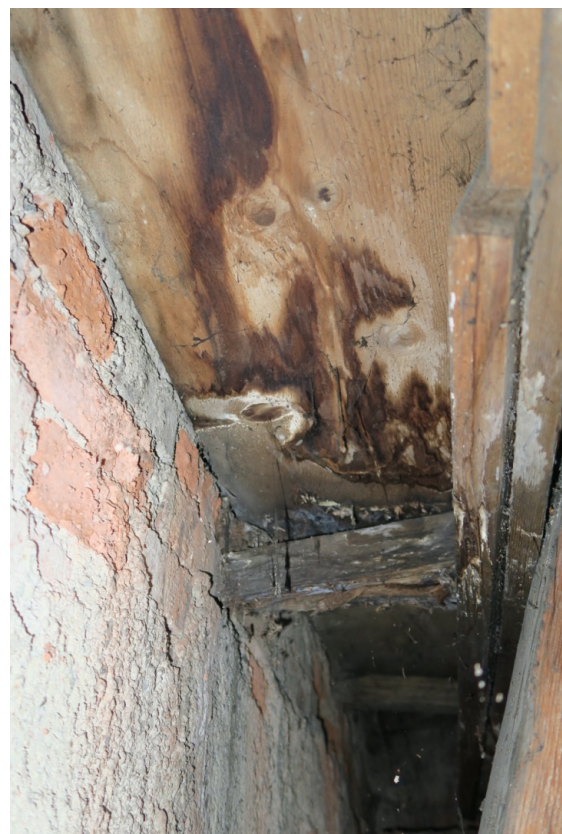
- V **lokalitě 10** je při pohledu ze spodní strany, tedy za toto bednění, je patrné poškození konstrukcí sloužících patrně pro uložení žlabu.napojení na sousední krov.

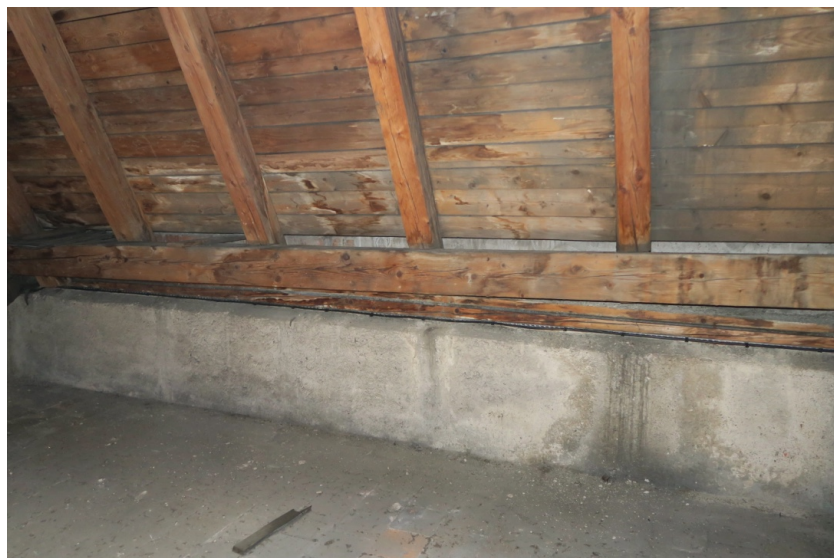
- Pohled na lokalitu 11. Patrné je dlouhodobé zatékání do konstrukcí i bednění.

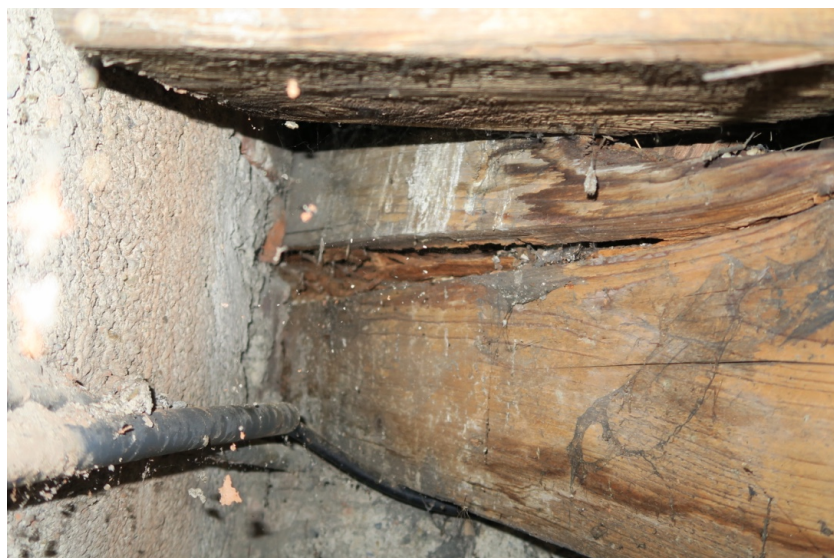
- V lokalitě 11 bylo prokázáno totální zdestruování zhlaví vazného trámu. Související pozednici bude možno zkontrolovat až po uvolnění spoje, lze však předpokládat i její poškození.

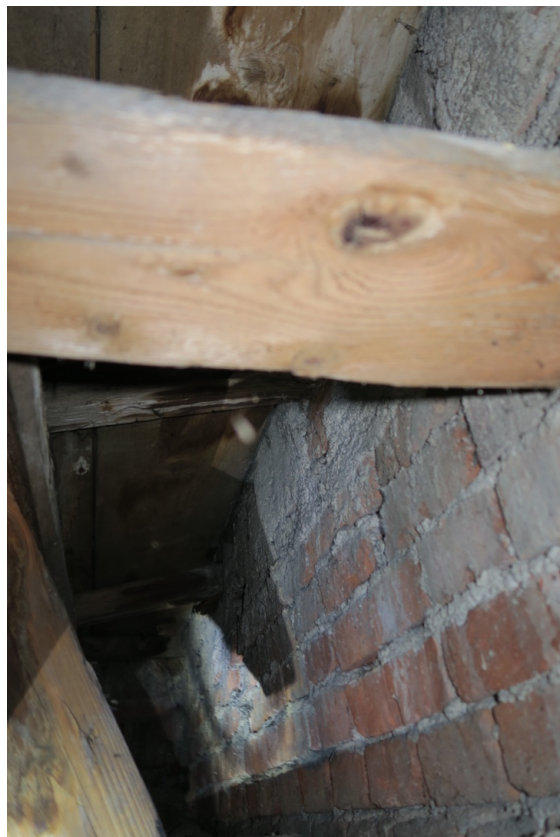
- Bedněním zakryté konstrukce pod žlabem v **lokalitě 11** vykazují známky zatékání: viz následující obrázek.

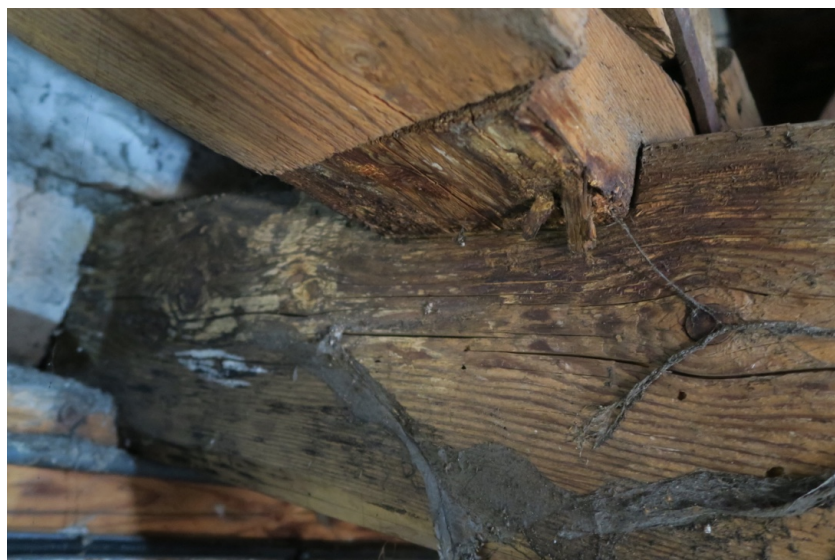
- V **lokalitě 12** je patrné povrchové poškození zhlaví vazného trámu a přes něj uložené pozednice krokvi povrchovými typy dřevokazných hub z čeledi kornatcovitých a dřevokazným hmyzem.

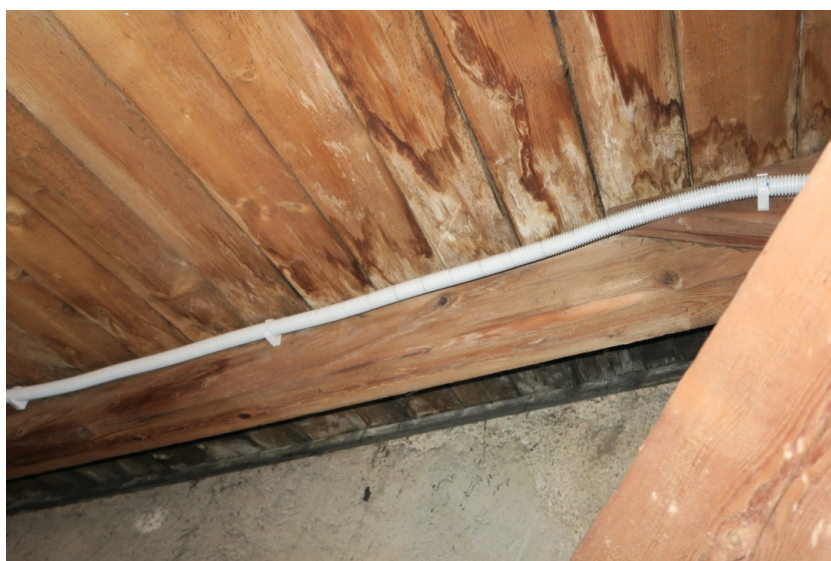
- Krov je vaznicový, konstrukce jsou celoplošně pobity bedněním. Zhlaví vazných trámů jsou neprodyšně zazděna. Pozednice je uložena na koruně zdiva, ze zadní strany zanesena sutí.
- V **lokalitě 18** je v mnoha lokalitách patrné dlouhodobé silné zatékání do konstrukcí i souvisejícího bednění.

- Celoplošné sejmutí bednění, kontrola horních stran konstrukcí - a to zejména v lokalitách zatékání (viz skvrny na povrchu bednění i konstrukcí - např. lokalita 18).
- Vyklizení zadních stran pozednic, uvolnění zhlaví vazných trámů ze zazdění.
- Kontrola stavu takto zpřístupněných konstrukcí, upřesnění již prokázaných problematických lokalit o případná další místa.
- **V lokalitě 19** bude třeba odstranit min 3m pozednice, zhlaví minimálně 1 - 3 krokví do výšky cca 1, 2m, související bednění ve stejném rozsahu, zhlaví kleštin + 0, 8m před líc zdiva, zhlaví vazného trámu do vzdálenosti cca 1, 2m před líc zdiva. Sejmout omítky ze zdiva, zjistit rozsah prorůstání spár myceliem houby. Nelze vyloučit nutnost přezdění tohoto úseku zdiva na nové cihly a maltu s přídavkem fungicidu. Nové konstrukce předem ošetřit fungicidem, ukládat na impregnované podkladky.

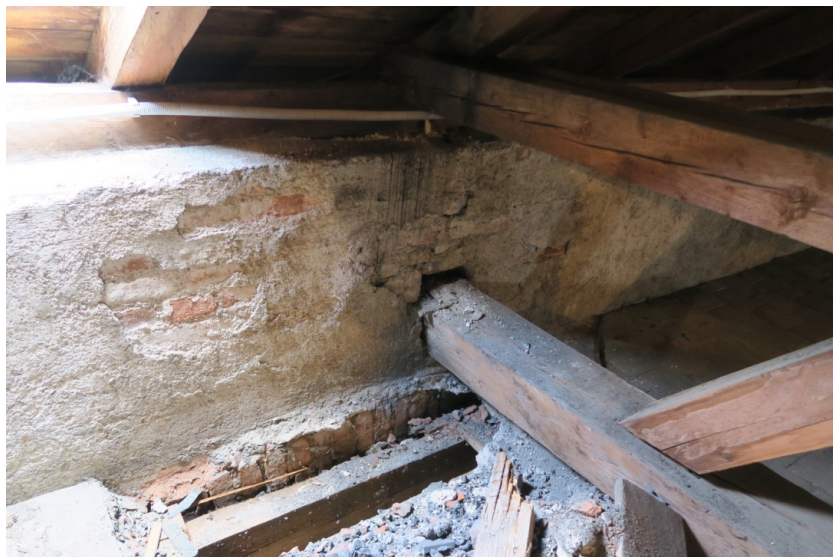
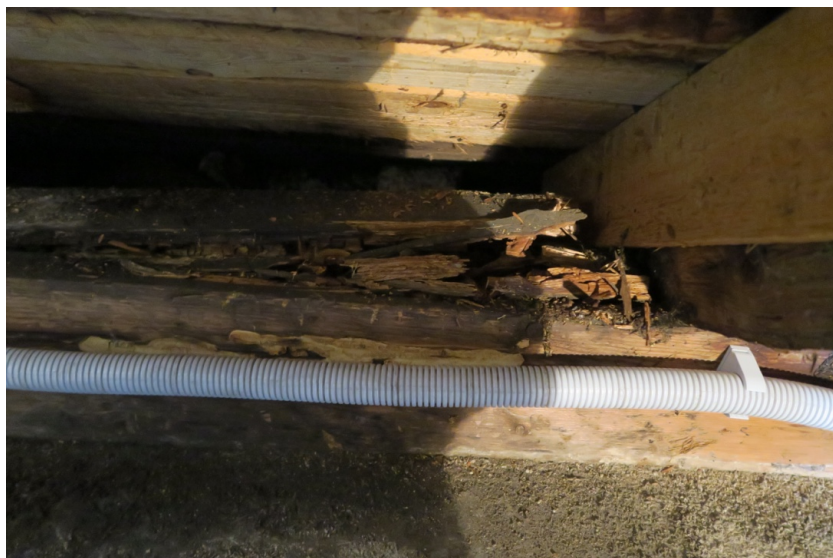
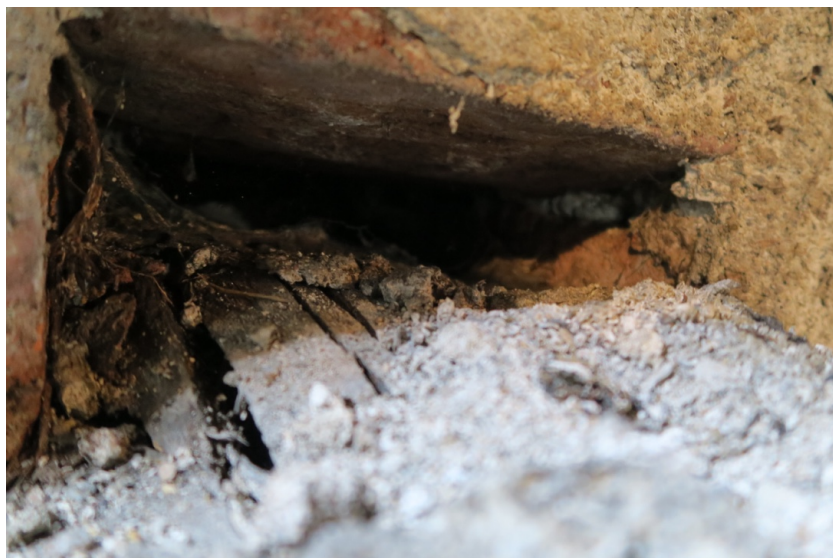
- V lokalitě 19 je patrné dlouhodobé lokální zatékání do konstrukcí. Důsledkem je poškození pozednice, souvisejícího zhlaví krokve, zhlaví kleštin, bednění, zhlaví vazného trámu. Infikována je koruna zdiva. V místě působí dřevomorka domácí.

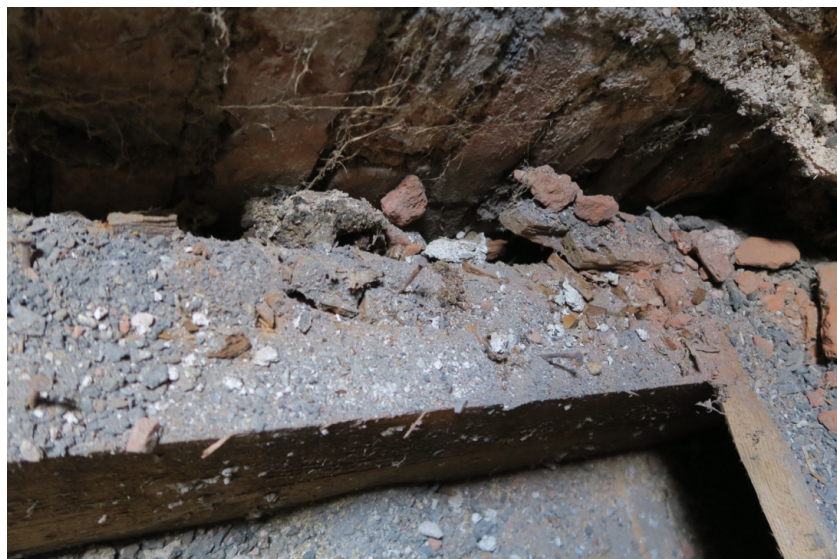
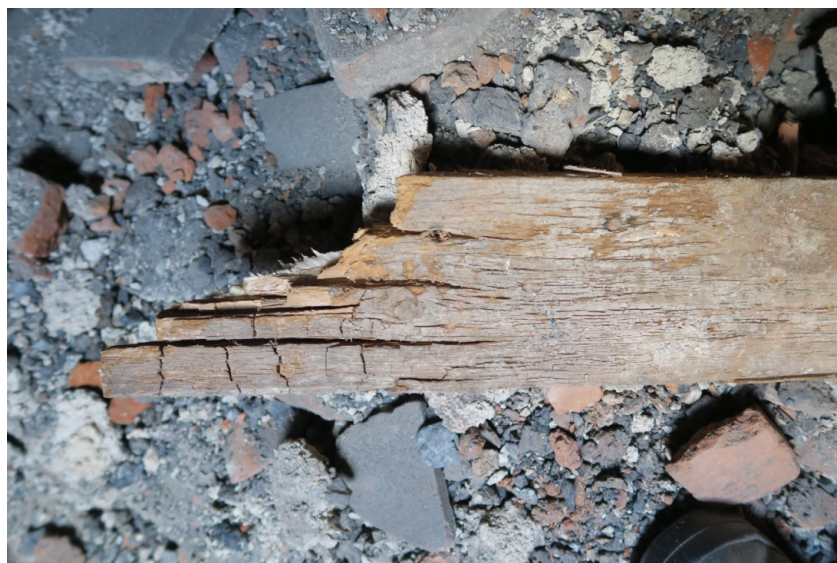
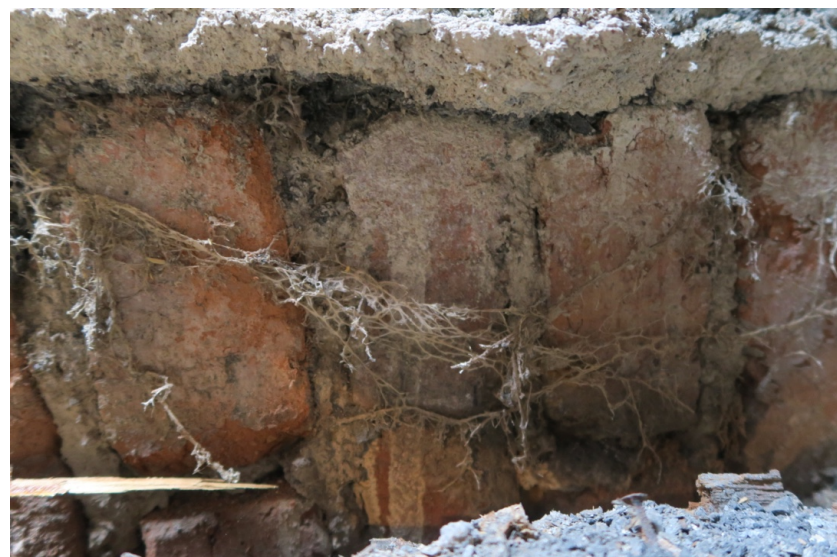
- **Pod lokalitou 19** byla odkryta sonda do stropní konstrukce. Prokázáno bylo silné poškození stropního trámu i souvisejících záklopů dřevomorkou domácí. Extrémně silně je prorostlé i zdivo.

- Z koruny zdiva sejmout omítky, prohlédnout z hlediska prorůstání. Zvážit přezdění tohoto úseku zdiva na nové cihly a maltu s přídavkem fungicidu.
- **V sondě SS2** odkryté do stropní konstrukce bylo prokázáno silné poškození stropního trámu i souvisejících záklopů dřevomorkou domácí. Extrémně silně je prorostlé i zdivo.

- Sondu je tedy třeba zvětšit (rozšířit i prodloužit), aby byl patrný rozsah poškození a infikování. Trám uložený podél zdiva bude patrně nutné odstranit celý a to včetně souvisejících vrstev. Obvodové zdivo za trámem buď přezdít (viz výše), nebo vyškrábat ve spárách a prosytit fungicidem. Do budoucna trám od obvodového zdiva odsadit, osadit ho až po prosycení fungicidem.

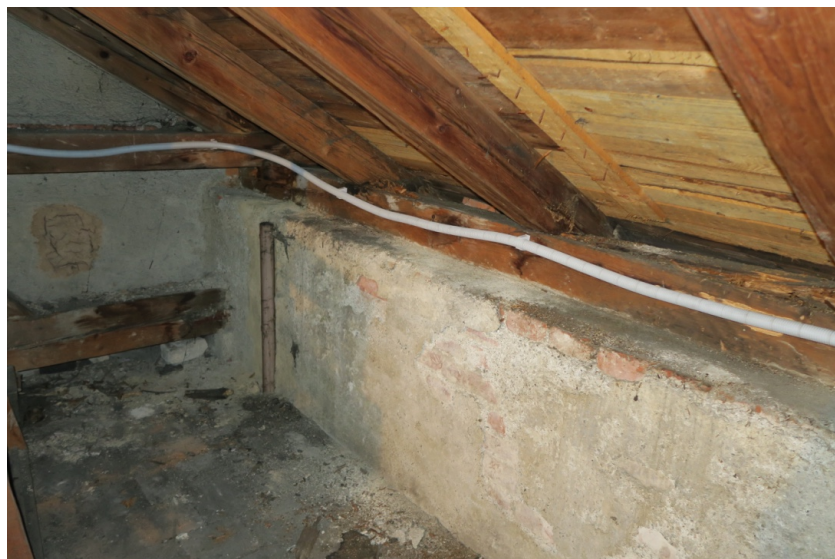
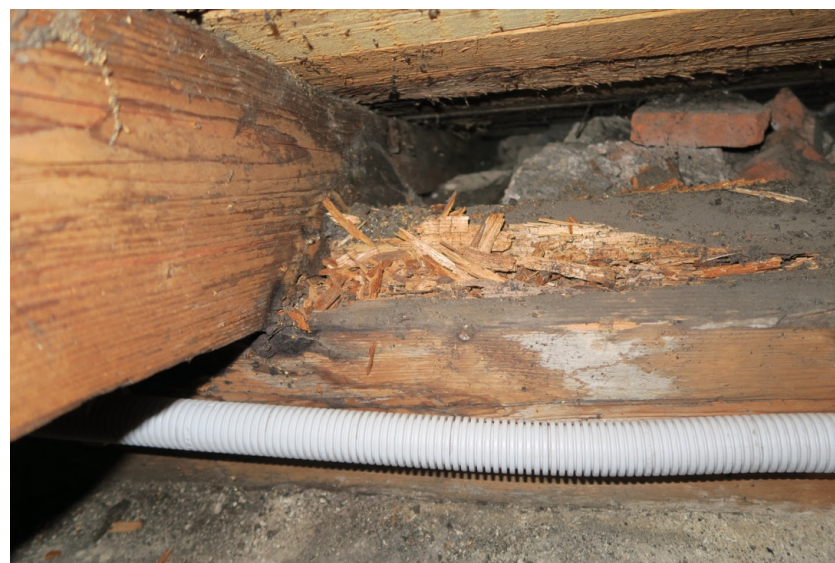
- V **lokalitě 20** byla prokázána totální destrukce pozednice, souvisejícího zhlaví krokve, zhlaví kleštin, bednění, patrně i zhlaví vazného trámu. V místě působí kromě chorošovitých hub i dřevomorka domácí.

- **V lokalitě 20** bude třeba odstranit cca 3m pozednice, zhlaví tři souvisejících krokví do výše cca 0,5m nad pozednici, související bednění, zhlaví kleštin do vzdálenosti 0, 5 m před pozednici. Stav zhlaví vazného trámu bude patrný až po jeho uvolnění ze zazdění. Doporučuji však předpokládat nutnost jeho odstranění do vzdálenosti + 1m před líc zdiva. Nutné bude odstranění omítek z koruny, prohlédnutí spár z hlediska prorůstání myceliem houby, vyškrábání prorostlých úseků, prosycení zdiva fungicidem. Zpět vkládané konstrukce předem ošetřit fungicidem, pozednice ukládat na impregnované podkladky.
