Střední odborná škola

Stříbro, Benešova 508

Průzkum stavu krovu

z hlediska poškození dřevokaznými škůdci

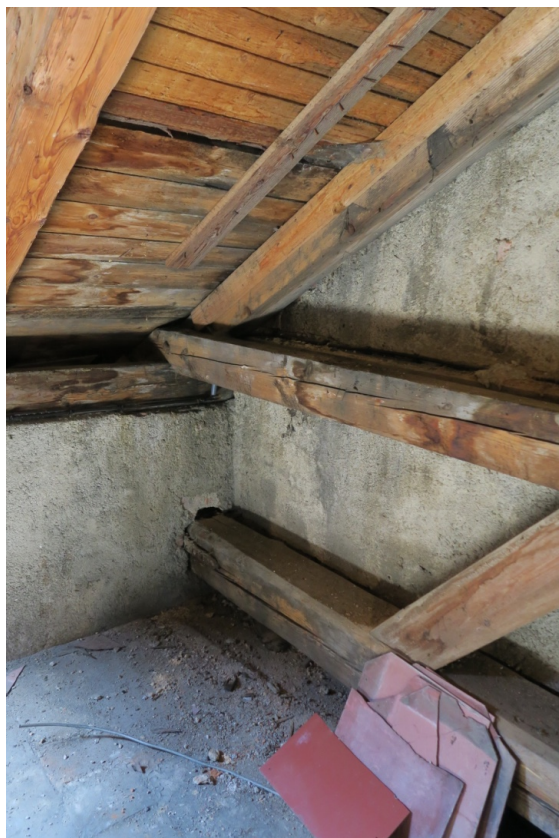
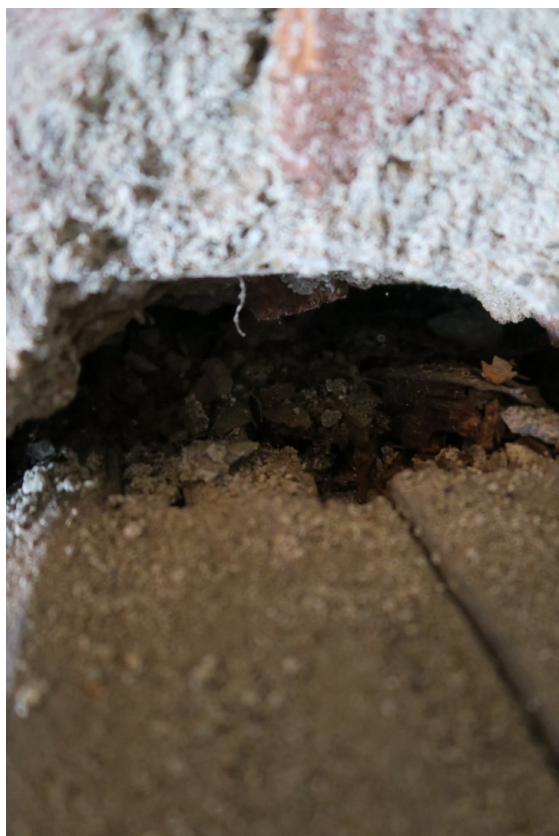
- V lokalitě 21 bylo prokázáno silné poškození zhlaví vazného trámu, pozednice, souvisejících zhlaví 2 krokví, zhlaví kleštín, bednění. Infikována je koruna zdiva. V místě působí dřevomorka domácí. Krokev je zcela zdestruována i v místě u střední vaznice.

- **V lokalitě 21** bude třeba odstranit cca 2m pozednice, krajní krokev celou, související bednění, zhlaví kleštin do vzdálenosti 0, 8 m před pozednici, zhlaví vazného trámu do vzdálenosti 1m před líc zdiva. .

- Nutné bude opět odstranění omítek z koruny zdiva, prohlédnutí spár z hlediska prorůstání myceliem houby, vyškrábání prorostlých úseků, prosycení zdiva fungicidem. Zpět vkládané konstrukce předem ošetřit fungicidem, pozednice ukládat na impregnované podkladky.

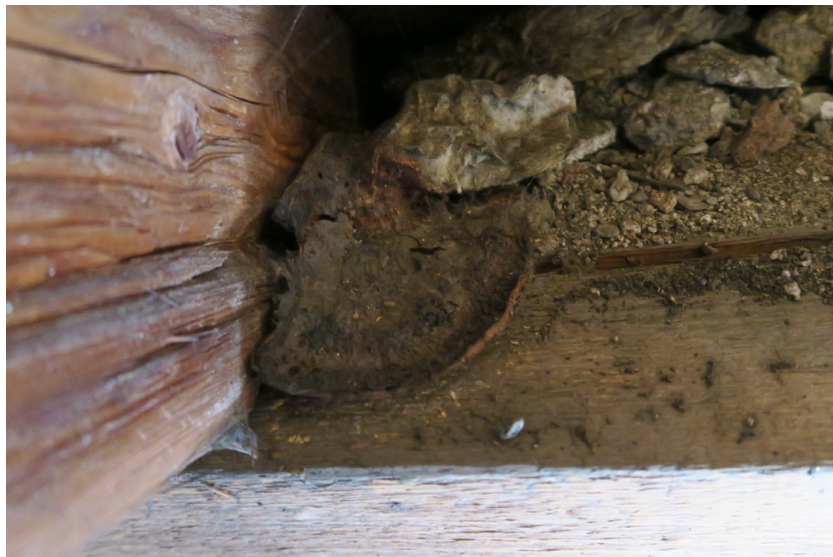
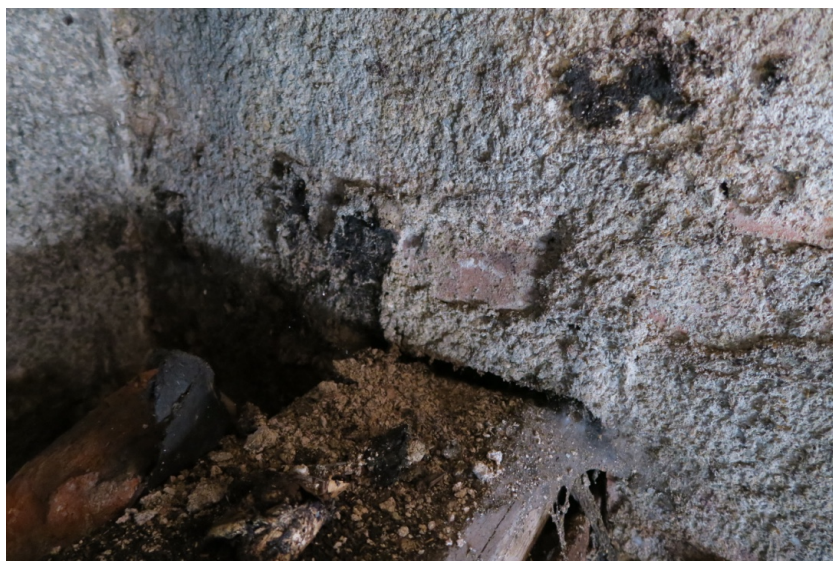
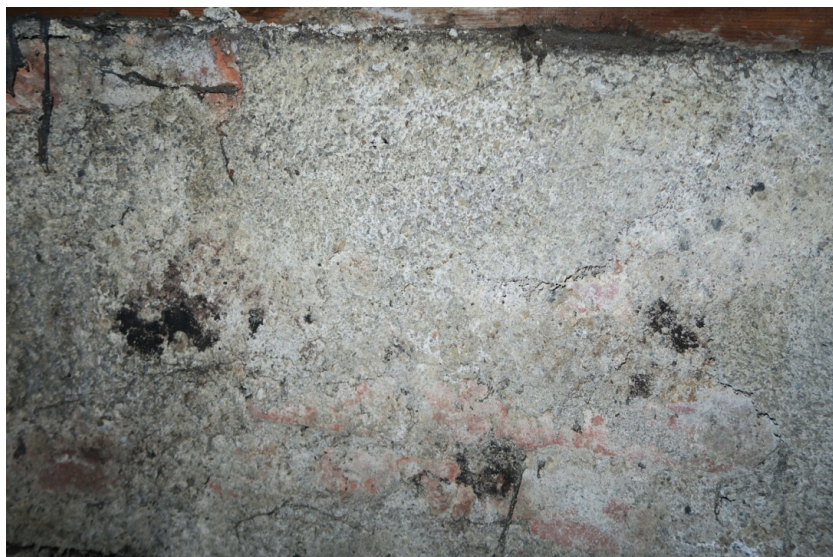
- V **lokalitě 22** je pozednice zdestruována dřevokaznými houbami, v místě působí i dřevomorka domácí. V lokalitě jsou na konstrukcích i omítkách zdiva patrné dokonce plodnice dřevomorky. Lze předpokládat i poškození stropních konstrukcí!

- **V lokalitě 22 bude třeba** odstranit cca 4m pozednice, zhlaví všech souvisejících krokví do výše 1m nad pozednici, zhlaví kleštin v délce cca 1m, zhlaví vazného trámu + 2m před líc zdiva.

- Z koruny zdiva sejmout omítky, prohlédnout z hlediska prorůstání. Zvážit přezdění tohoto úseku zdiva na nové cihly a maltu s přídavkem fungicidu.
- **V sondě SS2** odkryté do stropní konstrukce bylo prokázáno silné poškození stropního trámu i souvisejících záklopů dřevomorkou domácí. Extrémně silně je prorostlé i zdivo.

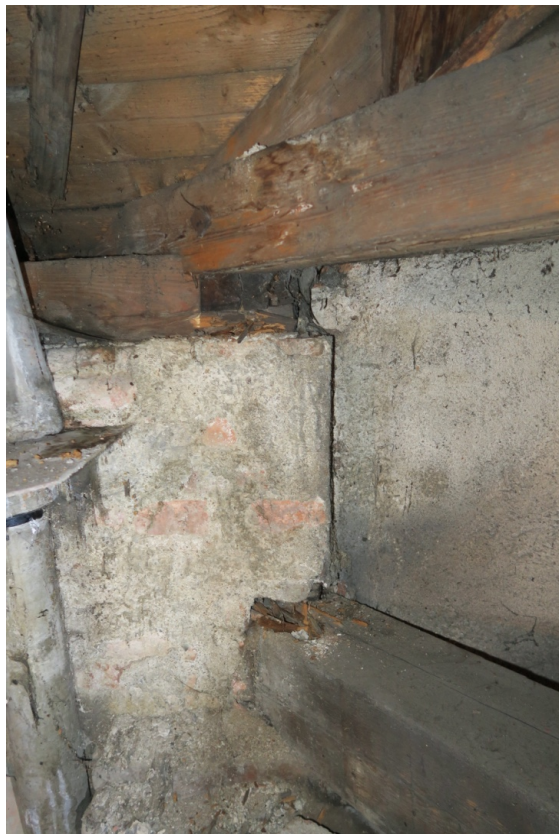
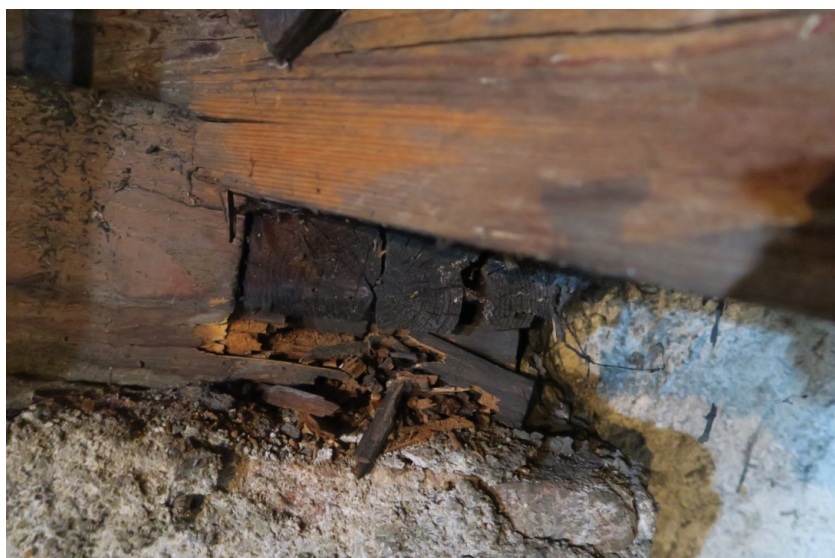
- V lokalitě 24 je patrná destrukce pozednice krovu F a zhlaví pozednice procházející skrz zdivo z krovu E, zhlaví kleštin, zhlaví úžlabní krokve, související bednění, zhlaví vazného trámu. V místě působí vedle dalších hub i dřevomorka domácí. Její plodnice jsou patrné i na koruně zdiva v místě pod pozednicí.

- **V lokalitě 24** odstranit cca 3m pozednice, zhlaví všech souvisejících krokví do výše 1m, úžlabní krokve i výše, zhlaví kleštín + 1m, zhlaví vazného trámu + 1m.

- Z koruny zdiva sejmut omítky, prohlédnout zdivo z hlediska prorůstání. Zvážit přezdění tohoto úseku zdiva na nové cihly a maltu s přídavkem fungicidu.

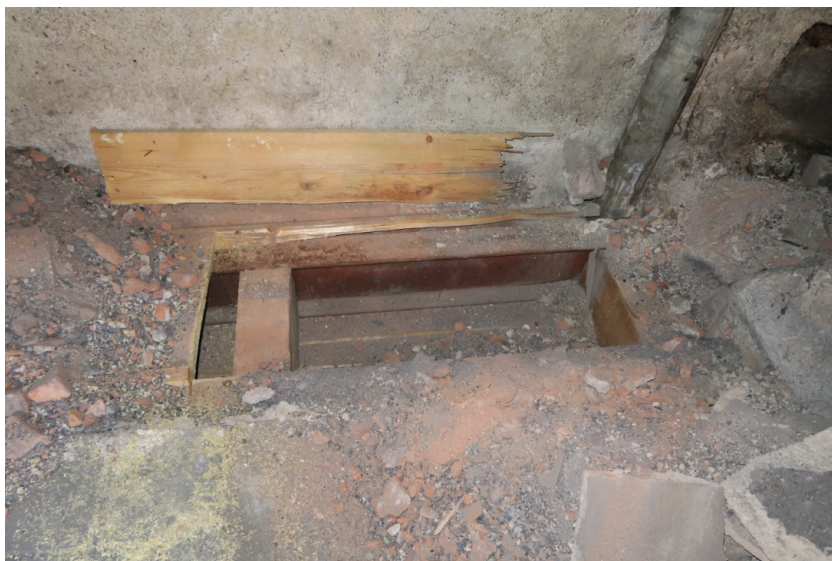
- **Pod lokalitou 24** byla odkryta **sonda SS3** do skladby stropní konstrukce pod krovem. Záklopová prkna byla poškozena, samotné stropní trámy, osazené do ocelových I profilů, poškození nevykazovaly

- **V sondě pod lokalitou 24** odstranit poškozená prkna, předpokládat ponechání stropních trámů. Sondu v průběhu oprav zvětšit a posoudit skutečný rozsah oprav.
-

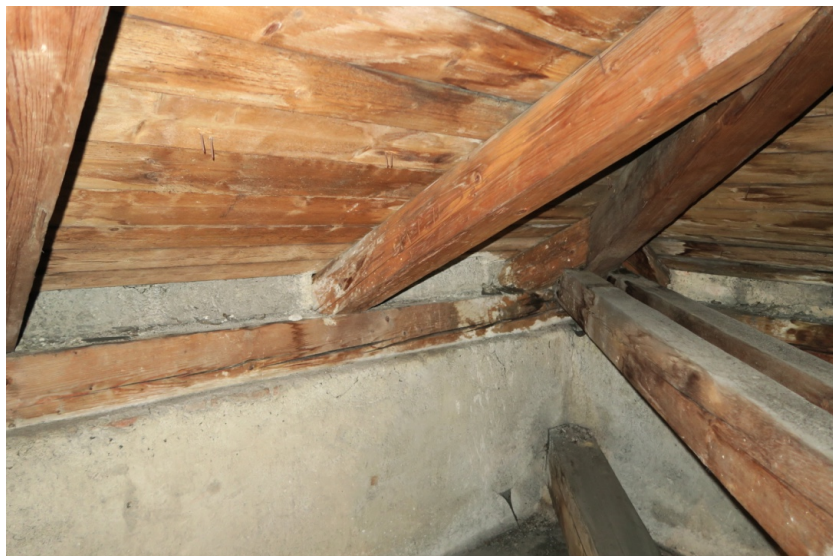
- V lokalitách 25 - 29 je pata krovu uložena neprodyšně a lze očekávat její poškození.

- **V lokalitách 25 - 29** odkrýt malé sondy pod pozednici a zjistit rozsah případného poškození. Předpokládat nutnost odstranění zazděné pozednice v celé délce.

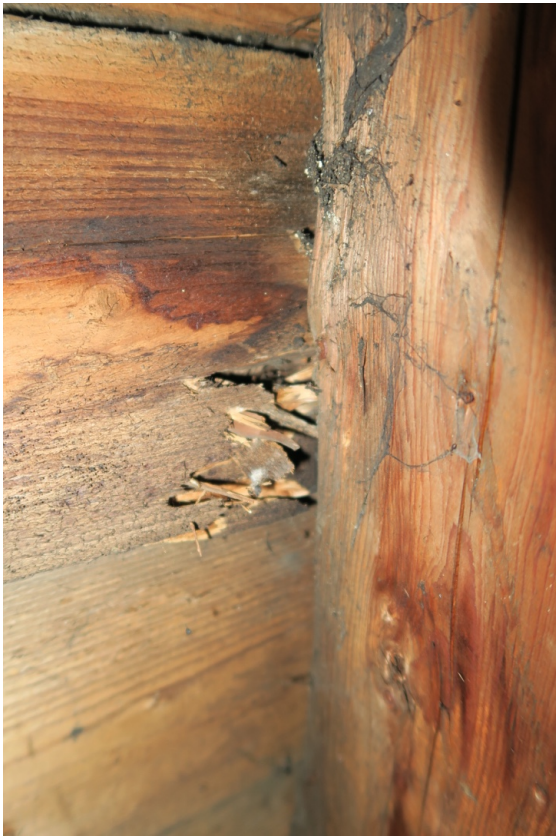
- Ve vyšších partiích krovu bednění lokálně vykazuje známky dlouhodobého zatékání. Mezi bedněním a horními stranami krokví jsou ve vazbách 26 - 28 patrné plodnice chorošovitých hub, při vrypu se bednění drtí.

- Krokve **ve vazbách 26, 27, 28, 30, 31, 32, 33** protézovat v poškozených partiích vždy v rozsahu viditelné destrukce s přidáním + 0, 3 m zdravé rezervy.

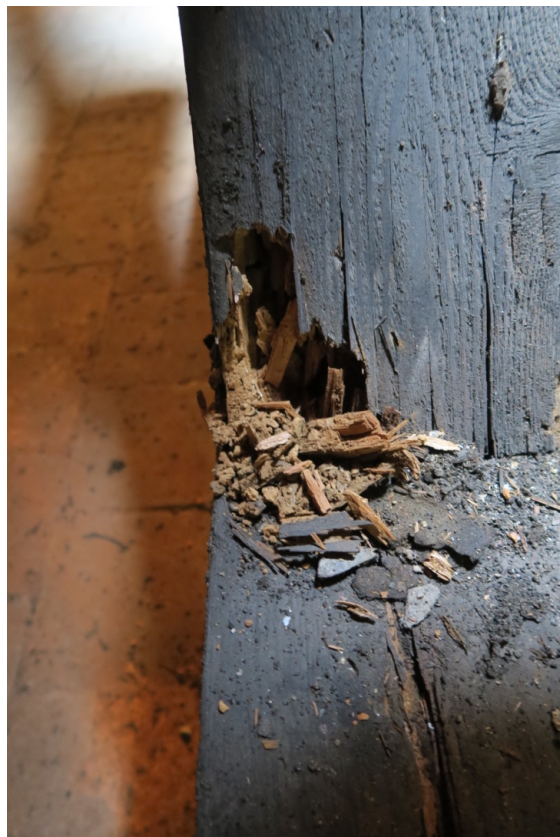
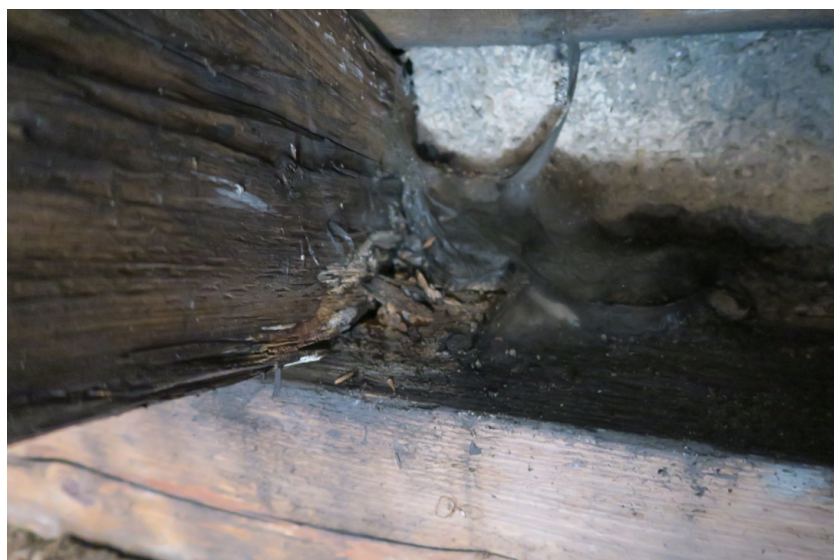
- Ve vazbě 28 je poškozeno zhlaví vazného trámu, a to až za vzpěru, zhlaví vzpěry, v provizorní sondě je patrné poškození zhlaví krokve i zadní strany pozednice.

- **Ve vazbě 28** odstranit zhlaví vazného trámu 1m před líc zdiva, zhlaví vzpěry v délce 0,5m, zhlaví krokve do výšky 0, 5 m nad pozednici, pozednici patrně v celé délce. Odstranit související bednění.

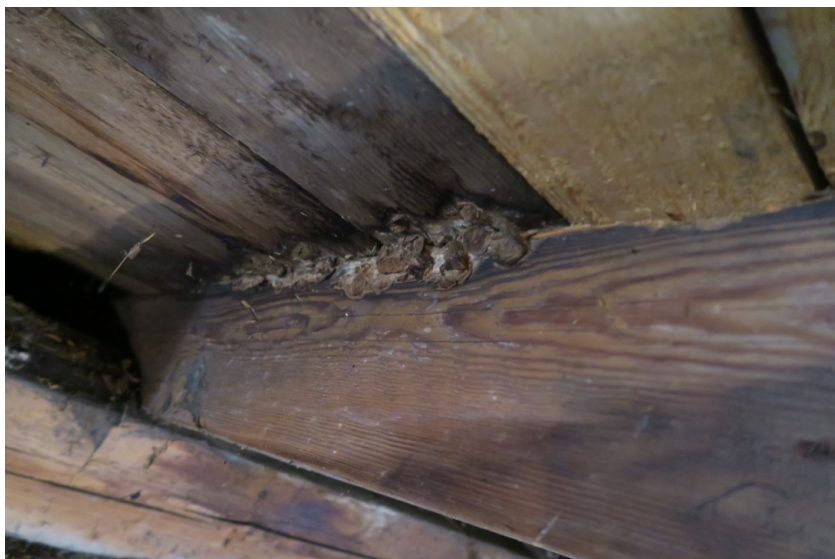
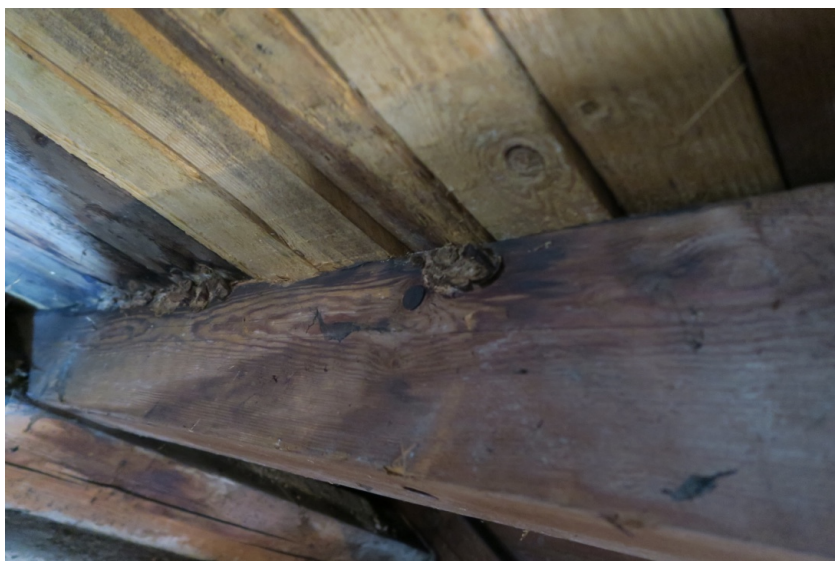
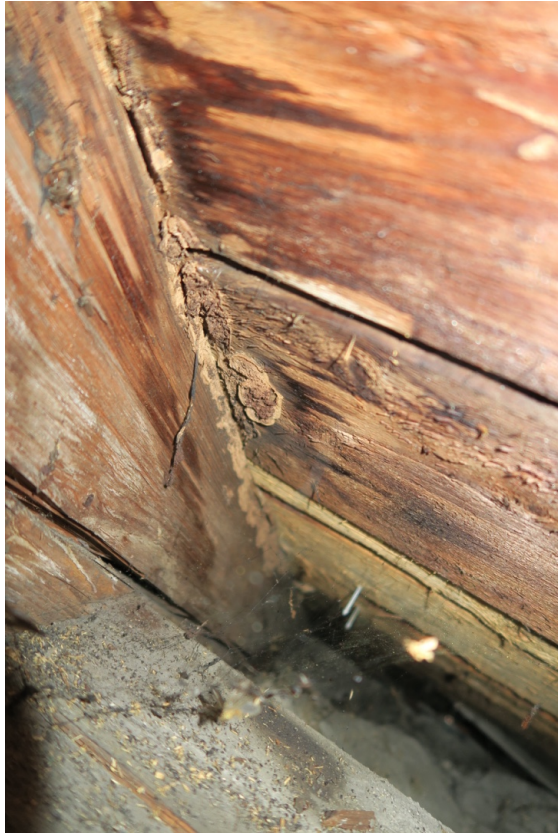
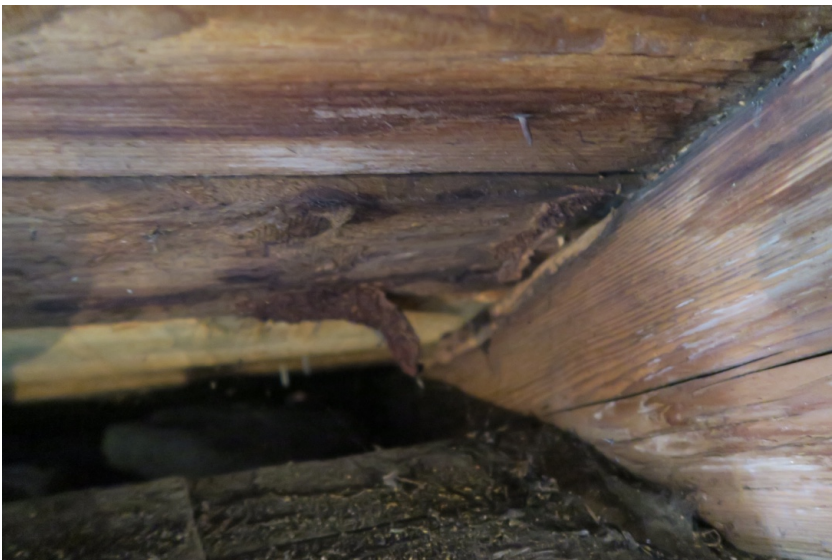
- Ve vazbách 30, 31, 32, 33 je patrné silné poškození zhlaví krokví a související pozednice. krokve jsou poškozeny i v délkách. V lokalitě se vyskytují plodnice chorošovitých hub, převážně se jedná o trámovku.

- Odstranit poškozenou část pozednice ve vazbě 33 opět v rozsahu poškození ev. infikování s přidáním + 0, 3 m zdravé rezervy na obě strany od ohniska.

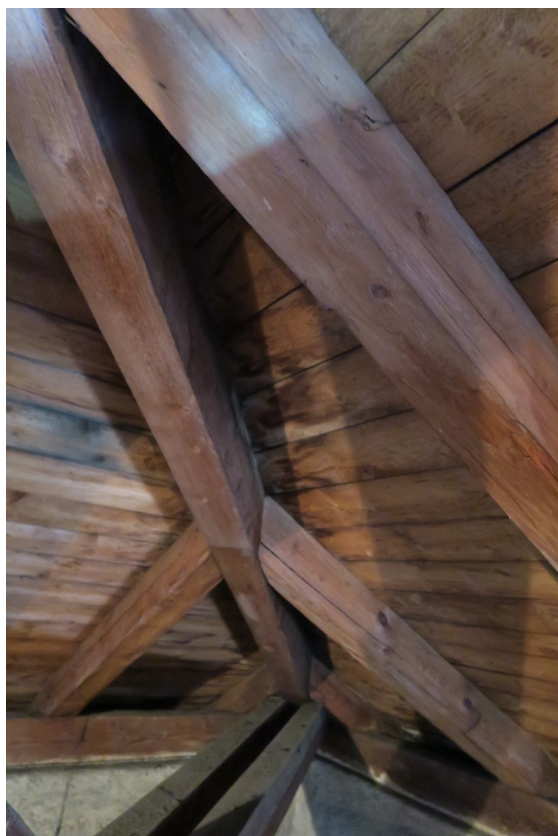
- V lokalitě 35, v nároží, je patrné dlouhodobé zatékání do bednění i nárožní krokve.

- Rozsah výměn poškozené pozednice **ve vazbě 34** bude patrný po provedení kontroly sond vedených ke spodním stranám této konstrukce.
 - **V lokalitě 35** bude třeba zkontrolovat stav konstrukcí v lokalitě dlouhodobého zatékání.

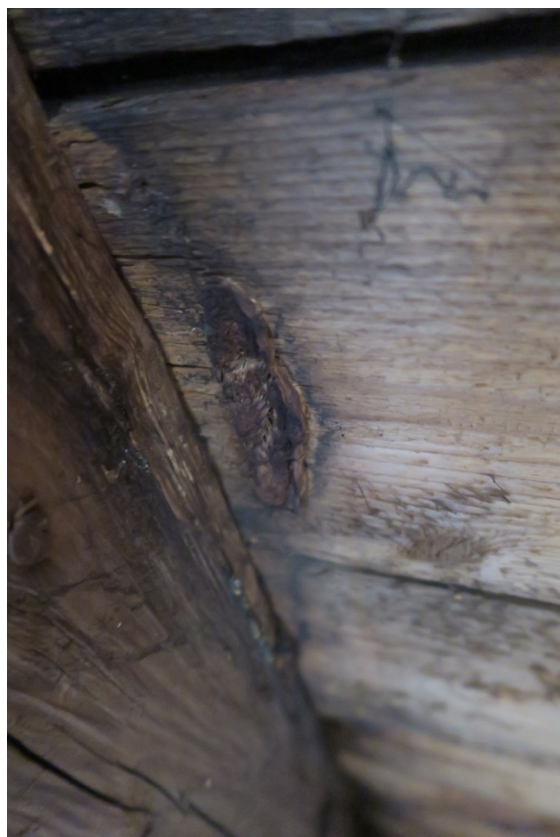
- V lokalitě 36 je působením dřevokazných hub silně poškozena krokev + související bednění.

- **V lokalitě 36** bude nutné odstranit cca 1m pozednice , 2m krokve nad tuto pozednici, související bednění.
 - **V lokalitě 37** bude nutné odstranit cca 2m pozednice, 2x 2m krokve nad tuto pozednici, související bednění.
-

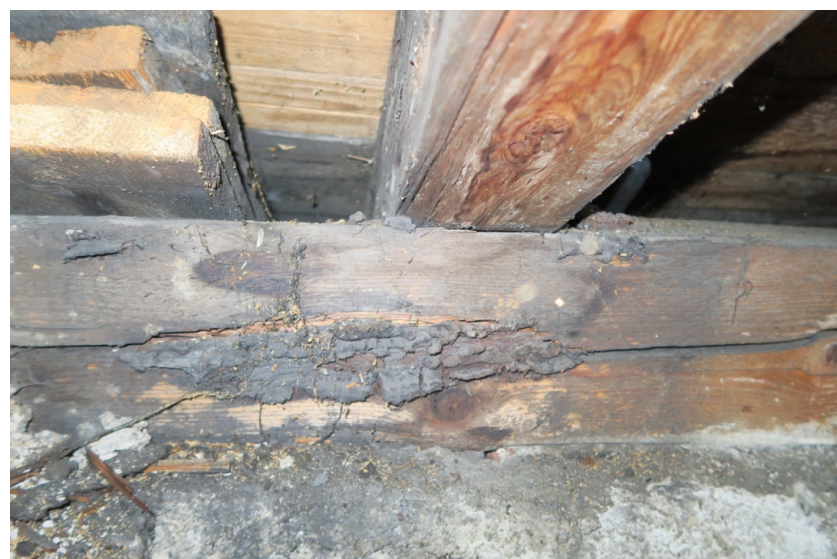
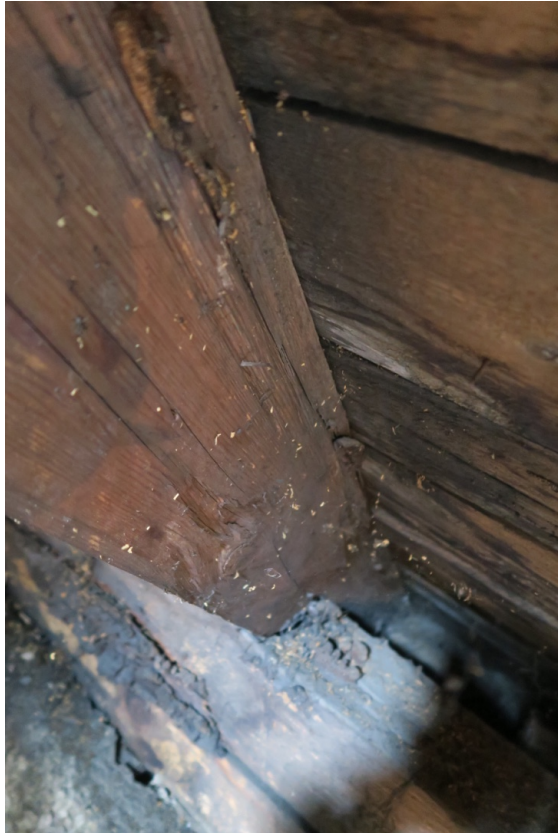
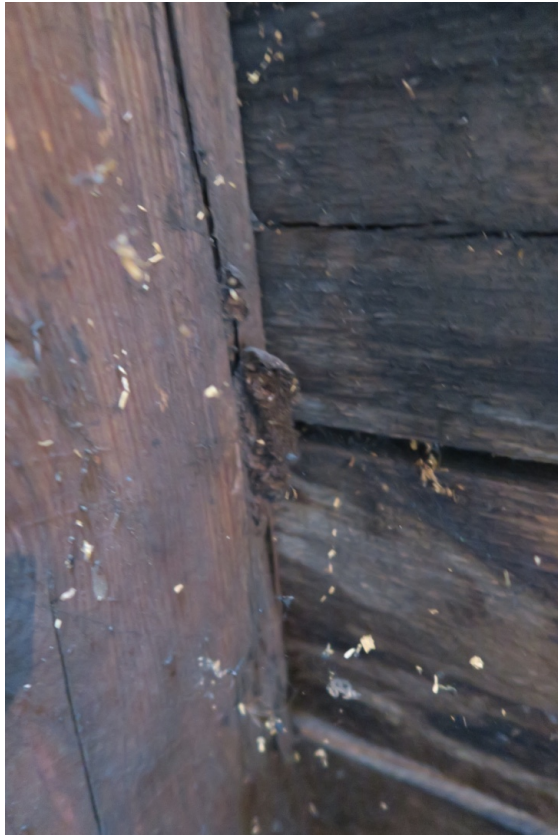
- V lokalitě 37 je zcela zdestruována pozednice. Destrukce je způsobena celulózovornými dřevokaznými houbami z čeledi chorošovitých, převažuje typ trámovka. Poškozena ev, infikována jsou i zhlaví dvou souvisejících krokví. Infikování krokví je patrné i v délce.
