# **Most 1806 - 3**

Most přes vodoteč Záluží-Horní Bříza

## **HLAVNÍ PROHLÍDKA**

Datum provedení prohlídky: 24.3.2014

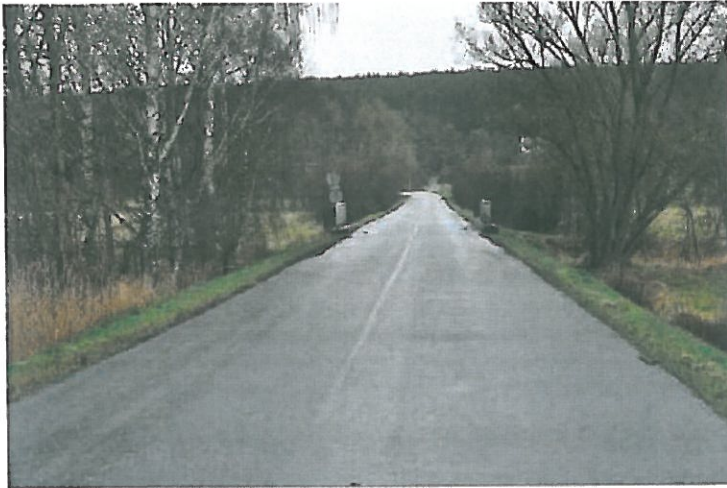
Pohled ve směru staničení.

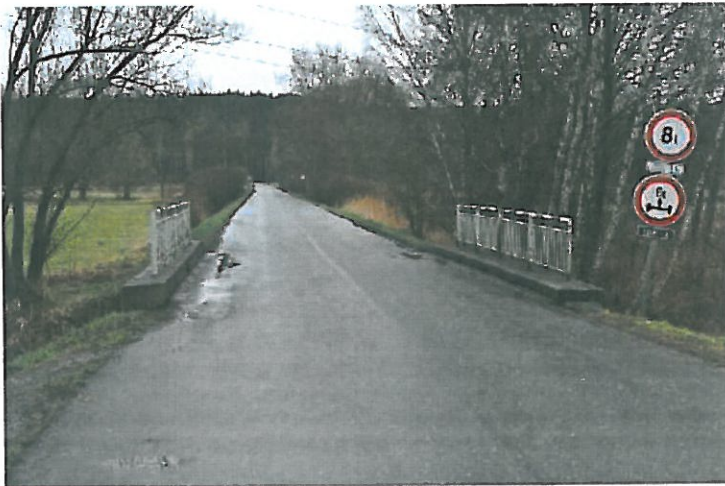
Pohled proti směru staničení.

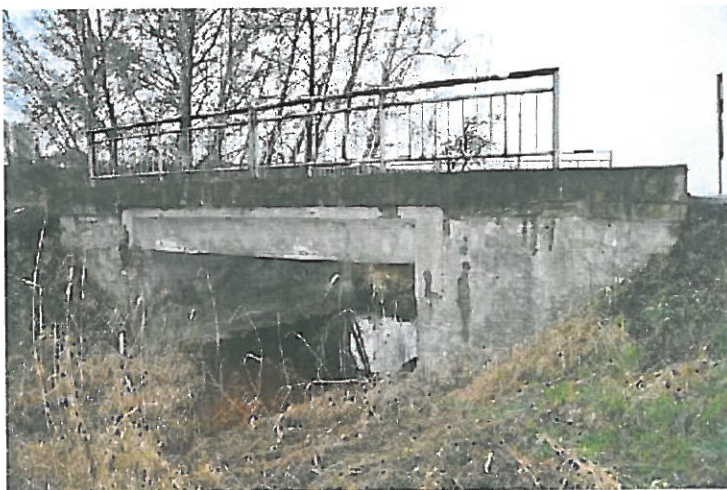
Povodní strana mostu zprava.

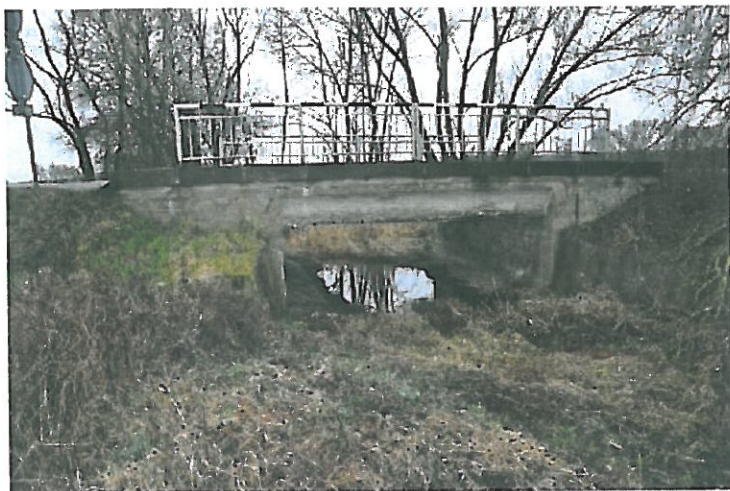
Návodní strana mostu zleva.

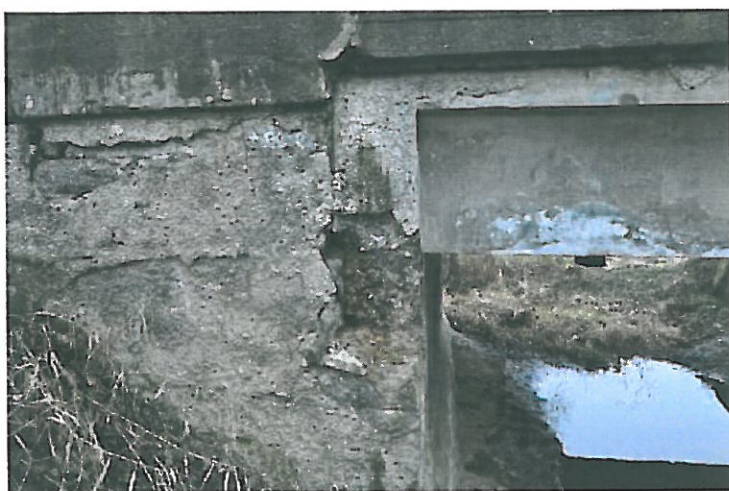
Křídlo opěry 1 vpravo, na fotce lze vidět, že opěra nemá závěrnou zídku.

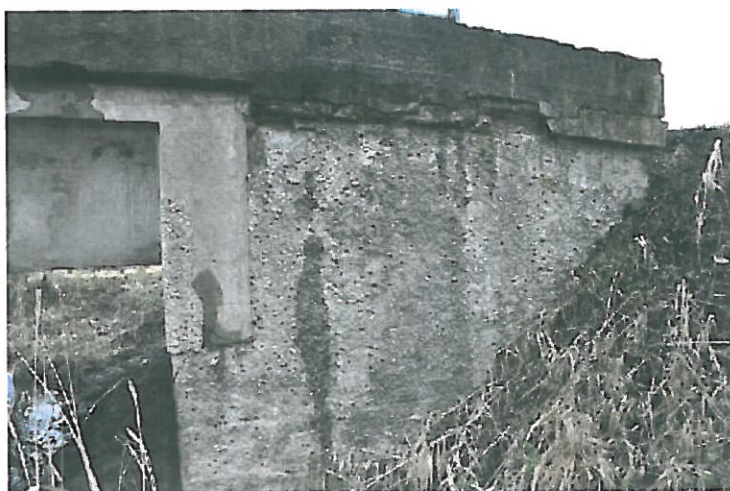
Křídlo opěry 2 vpravo.

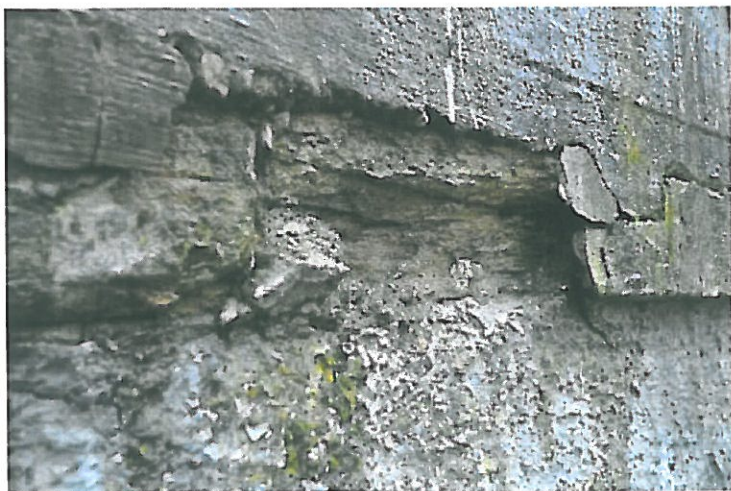
Detail z předchozí fotky.

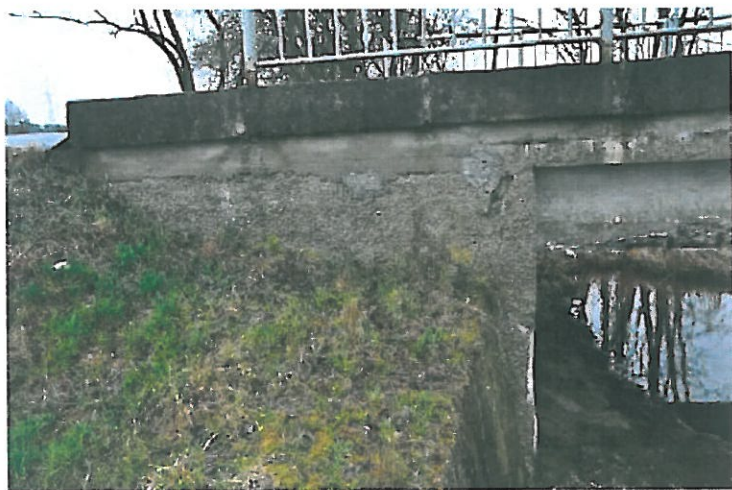
Opěra 2 s křídlem vlevo.

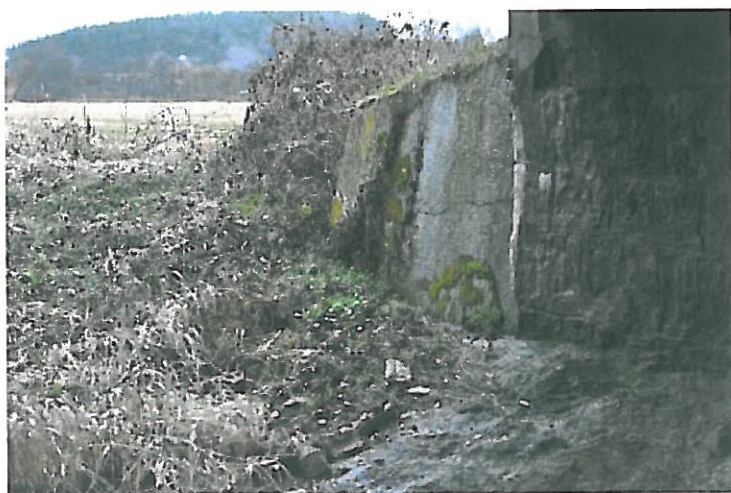
Opěra 2 vlevo je doplněna svahovým křídlem.

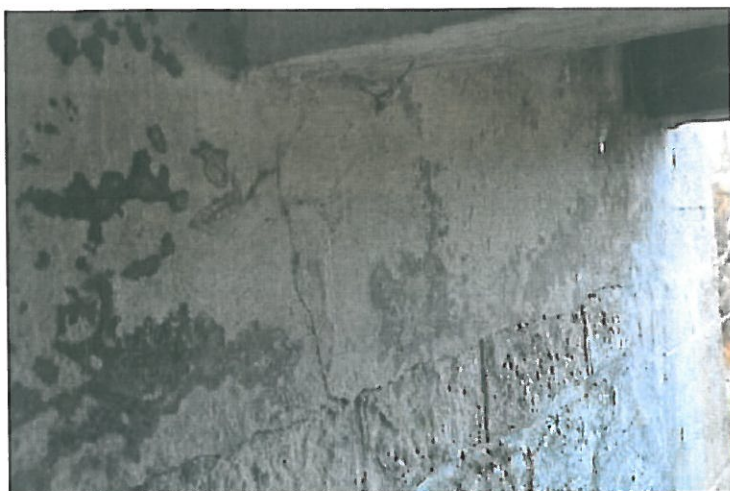
- 2.1 Mostní opěry mají zděnou kamennou část celistvou bez významných závad. Úložné prahy, resp. koncové příčníky mají beton zdegradovaný, potečený a na nárožích opěr se rozpadá po zvětrání, na některých místech se sítí trhlinek. Opěry jsou provlhlé. Z křídel odpadává torkret, což je nakonec dobře.

Opěra 1 - pod druhým trámem od návodní strany je v úložném prahu trhлина.

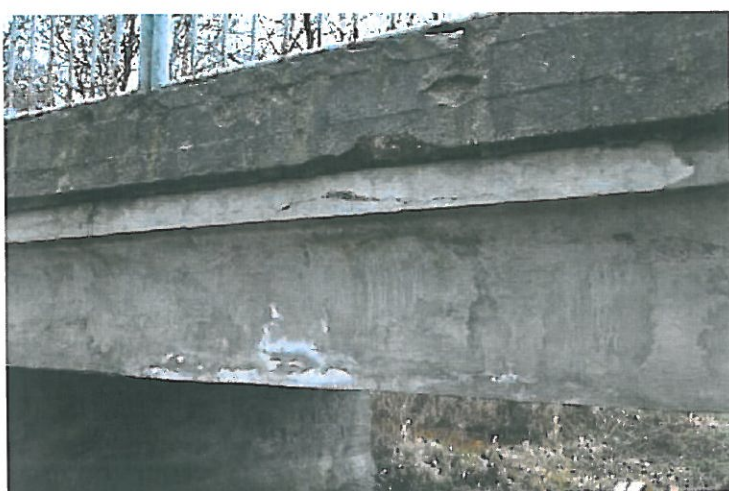
Nadbetonovaná římsa na nosné konstrukci vpravo na povodní straně.

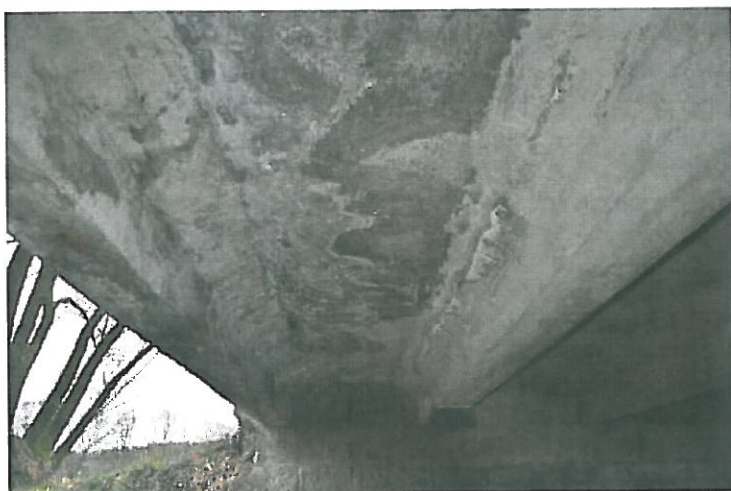
Povodní strana nosné konstrukce vpravo je silně potečená.

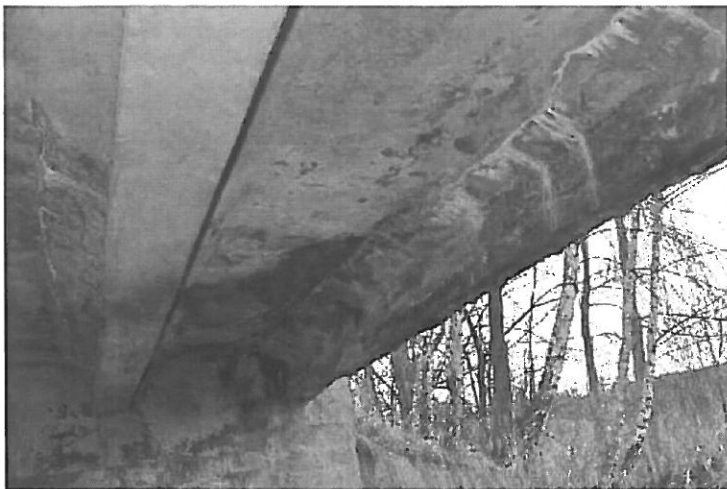
- 3.1 Nosná konstrukce je zničená kvůli porušené izolaci pod oběma římsami, více však vlevo na návodní straně, kde došlo k výměně římsy za římsové prefabrikáty. Na návodním trámu je nosná výztuž zcela odkryta včetně třmínků.

Podhled nosné konstrukce na návodní straně vlevo je potečený, a tím silně poškozený.

- Připravit projektovou dokumentaci a do 5 let postavit nový most.

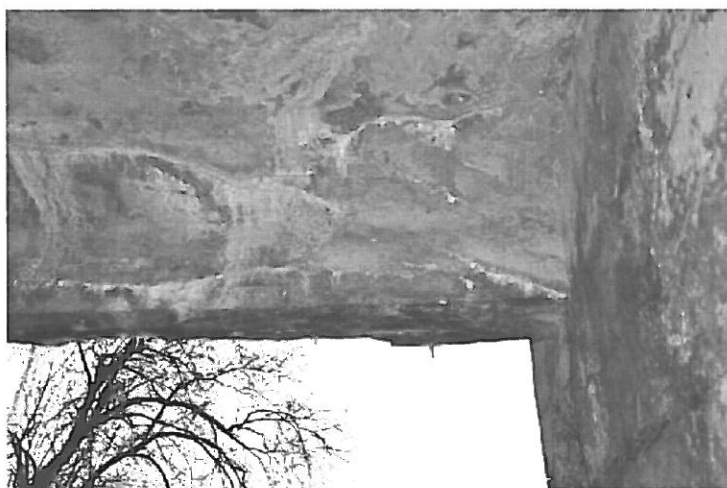
Vetknutí trámu do koncového příčnicku nad opěrou 2 vlevo.

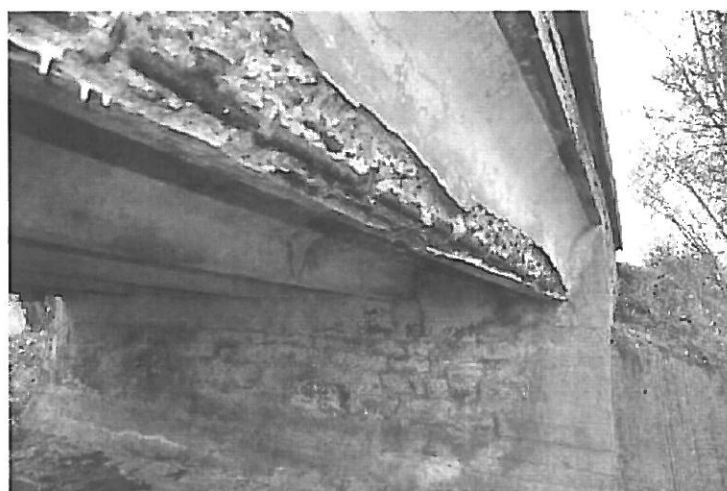
Návodní strana mostu s poškozeným trámem, navíc krajní trám je nejvíce namáhán.

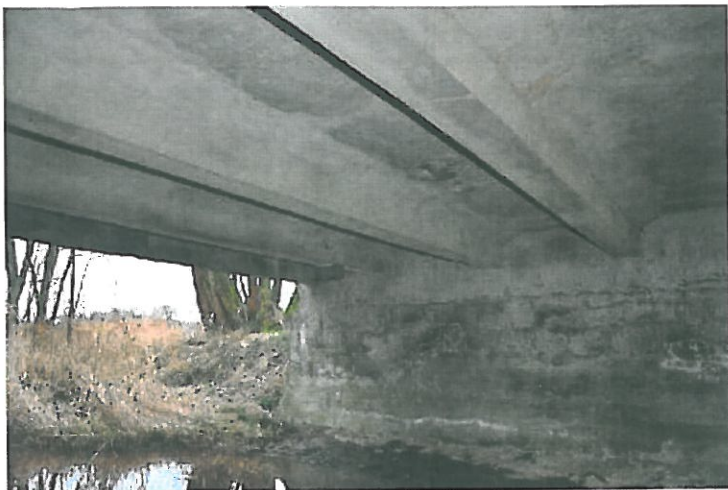
Podhled nosné konstrukce s opěrou 1 vzadu.

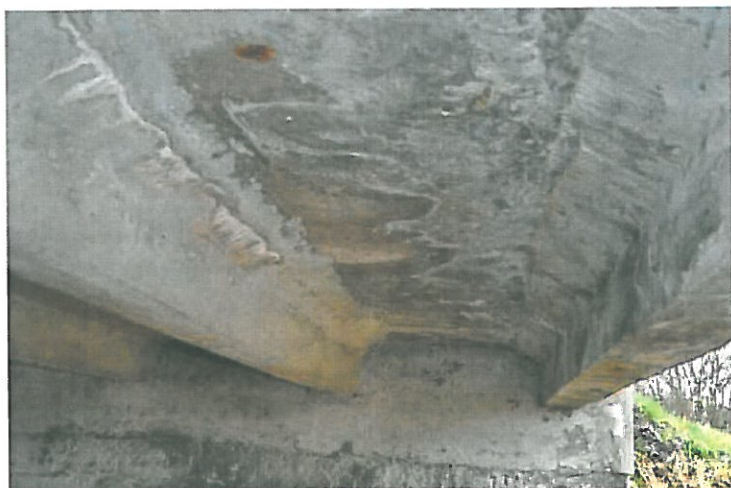
Podhled nosné konstrukce vpravo s opěrou 2.

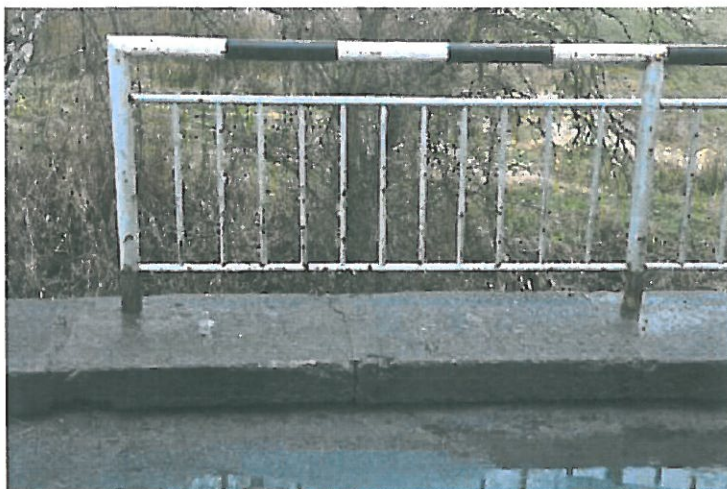
- 5.1 Vozovka je živičná - na mostě bez závad, mimo most ujíždějí krajnice, poněvadž silniční těleso je úzké. Římsa vpravo je poškozená prasklinami na několika místech, římsa vlevo propouští vodu přes izolaci, poněvadž při osazení římsových dílců nebyla zřejmě izolace nijak upravena.

Římsa vlevo je vyskládána z prefabrikovaných dílců.

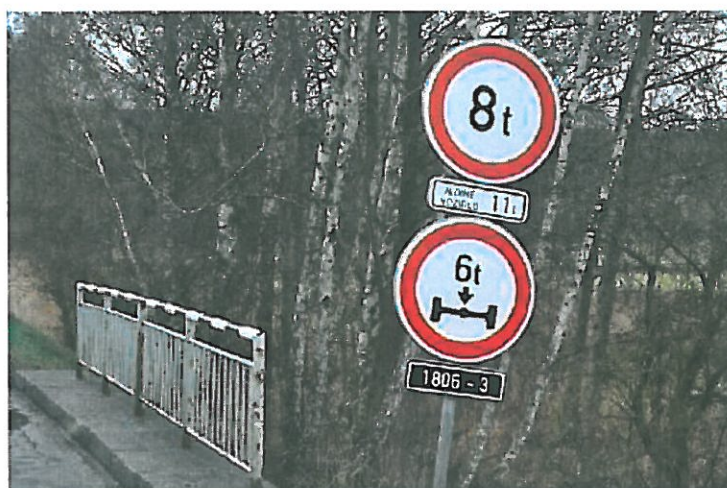
Římsa vlevo v pohledu proti staničení.

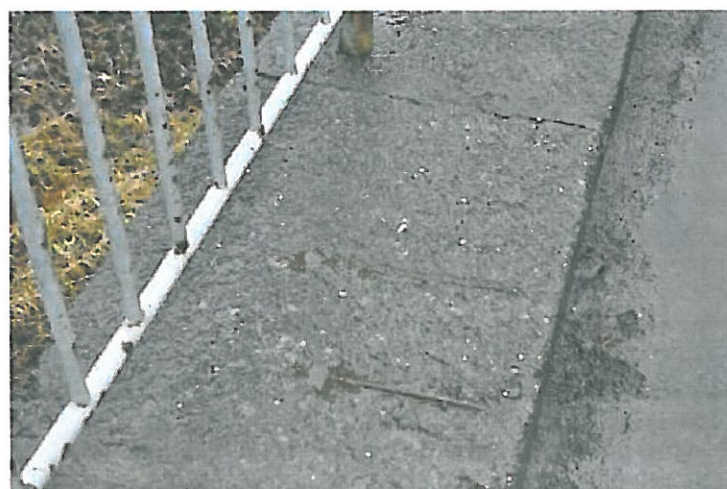
Výztuž římsových prefabrikátů je bez krytí.

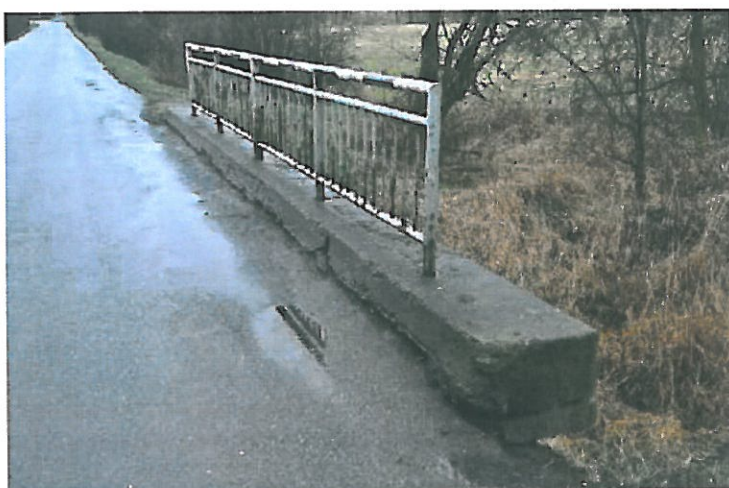
Mimo most chybějí nezpevněné krajnice, poněvadž silniční těleso je úzké.

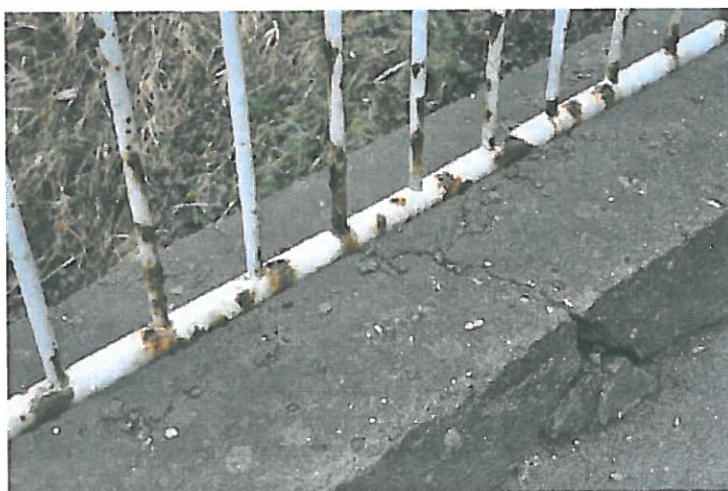
- 8.1 Ocelové zábradlí koroduje. Most není označen dopravními značkami B13, B14 a E5 ve směru staničení, chybí zde i evidenční číslo.

Prasklina v římse vpravo, koroze zábradlí.

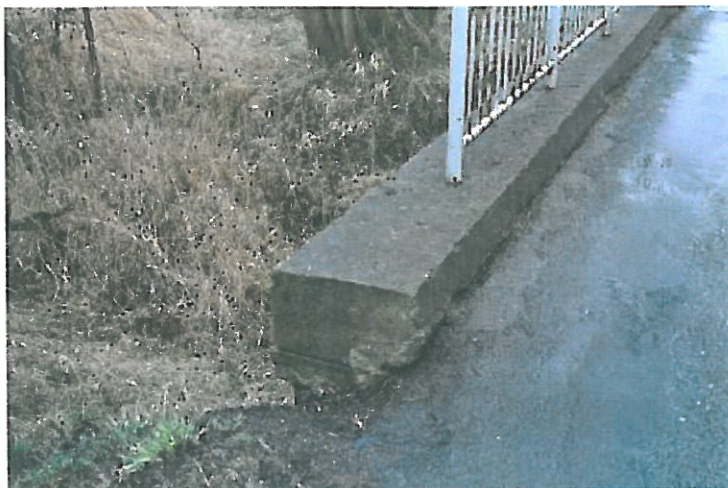
Římsa byla nadbetonována na původní římsu, která byla součástí nosné konstrukce.
