# **Most 1806 - 4**

Most přes vodoteč Záluží-Horní Bříza

## **HLAVNÍ PROHLÍDKA**

Datum provedení prohlídky: 24.3.2014

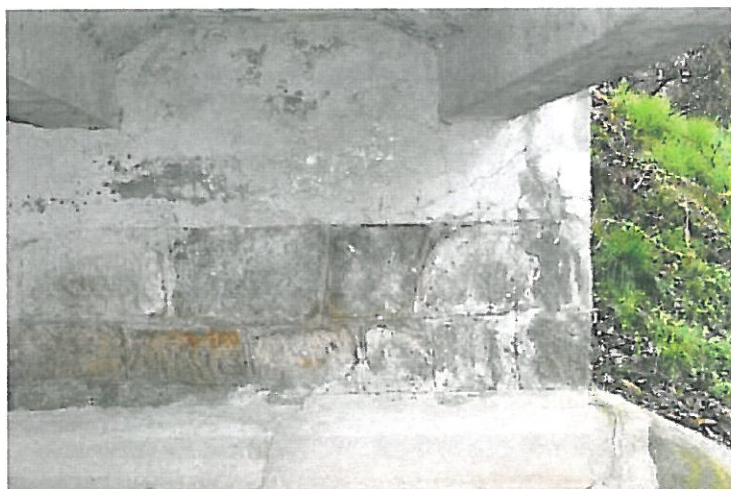
- 2.1 Mostní opěry mají celistvé kvádrové zdivo, ale betonové úložné prahy vykazují závažné trhliny, zejména na opěře 2 vlevo. Úložné prahy jsou vůči kamennému zdivu opěr uvolněny a odtrženy.

Část opěry 2 vpravo - v úložném prahu jsou trhlinky.

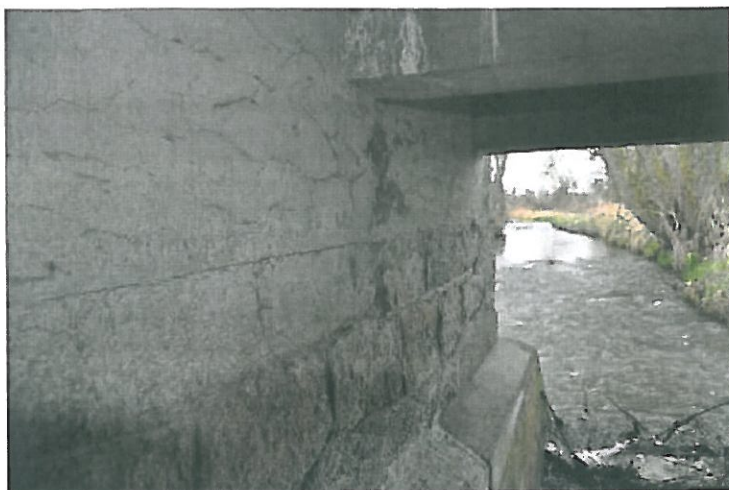
Úložný práh opěry 1 má na povrchu trhlínky, které jsou statické.

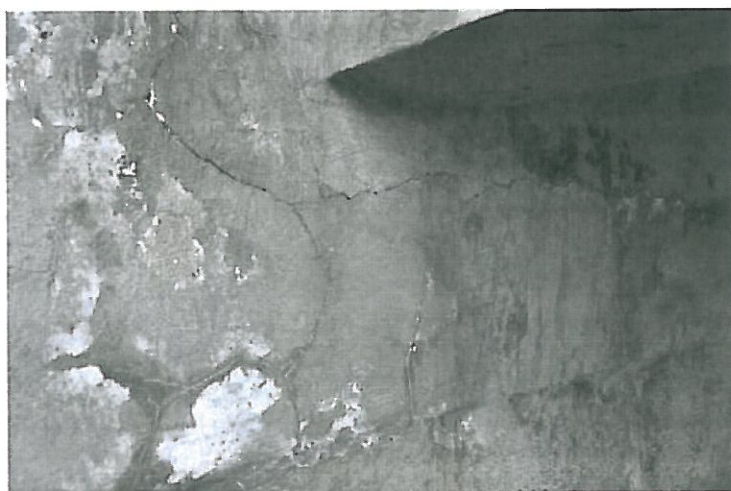
Potrhaný úložný práh na nároží opěry 2 vlevo - pod návodním trámem.

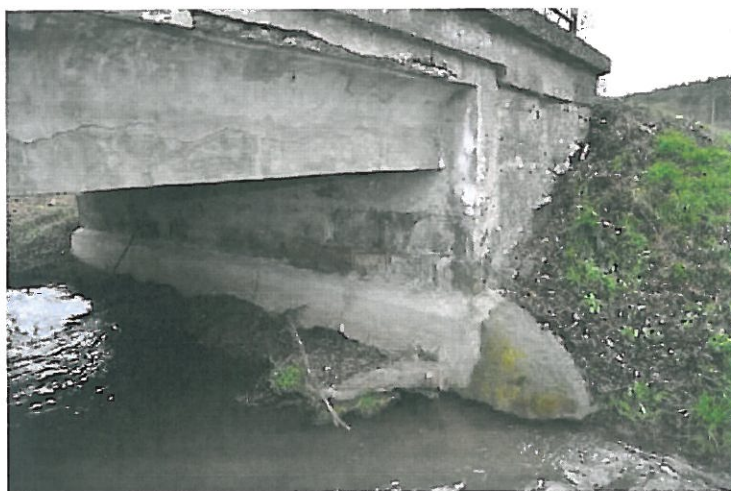
- 3.1 Nosná konstrukce je viditelně přetížená - podle podélných trhlin na povodním trámu vpravo. Výztuž v původních římsách je zkorodována a její průřezy jsou oslabené. Oslabení průřezů výztuže předpokládám i na dalších místech nosné konstrukce.

Opěra 2 vpravo a přetížený povodňový trám nosné konstrukce.

- Provoz zúžit do jediného pruhu na mostě směrovými deskami Z4.
- Připravit projektovou dokumentaci a do 5 let postavit nový most.

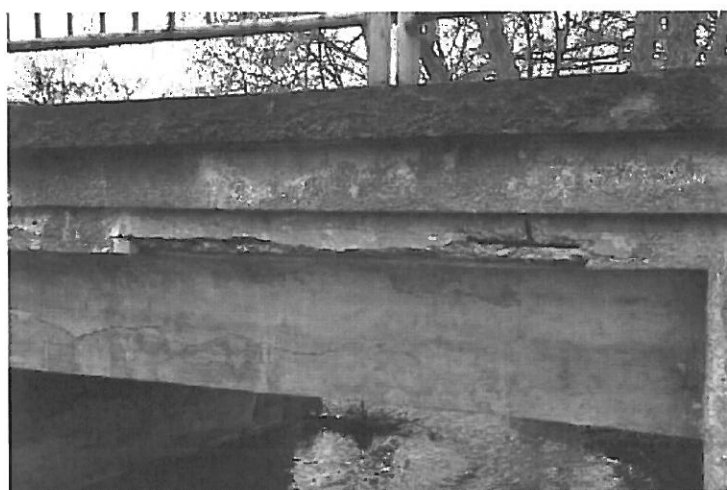
Přetížený povodní trám nosné konstrukce vpravo.

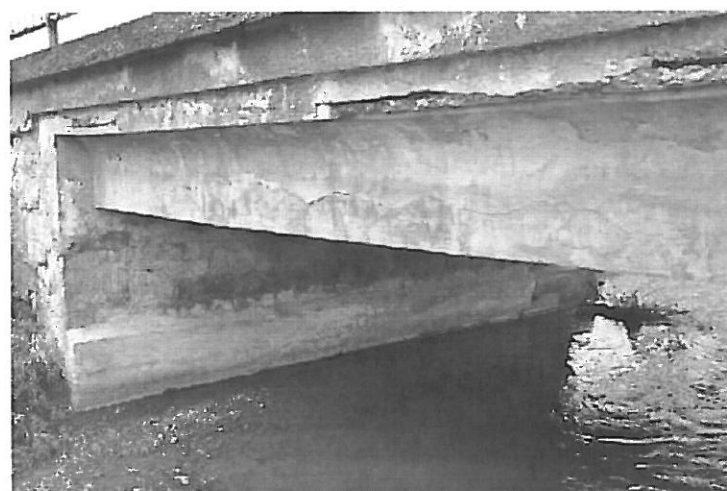
Vodorovná trhлина na povodním trámu vpravo signalizuje zvětšené průhyby nosné konstrukce.

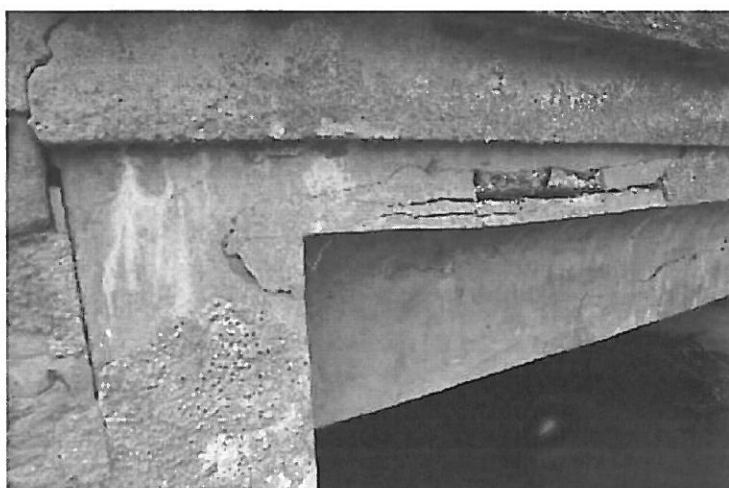
Trhliny jasně ukazují, že došlo k nevratnému průhybu nosné konstrukce.

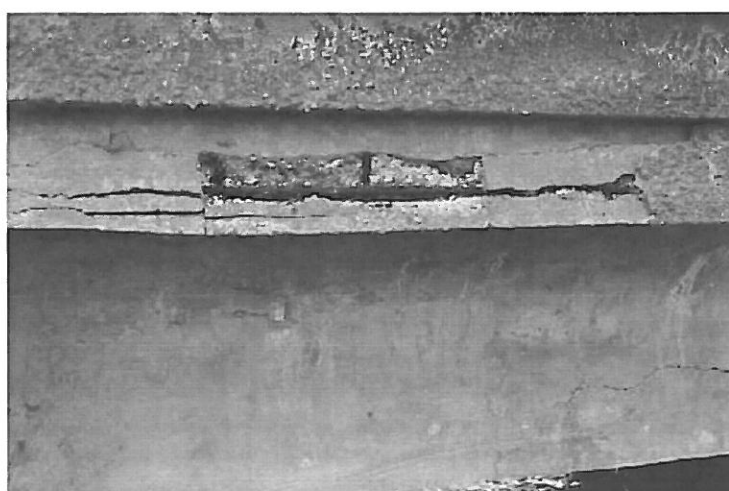
Oslabení průřezu výztuže lze očekávat i na neodkrytých vložkách.

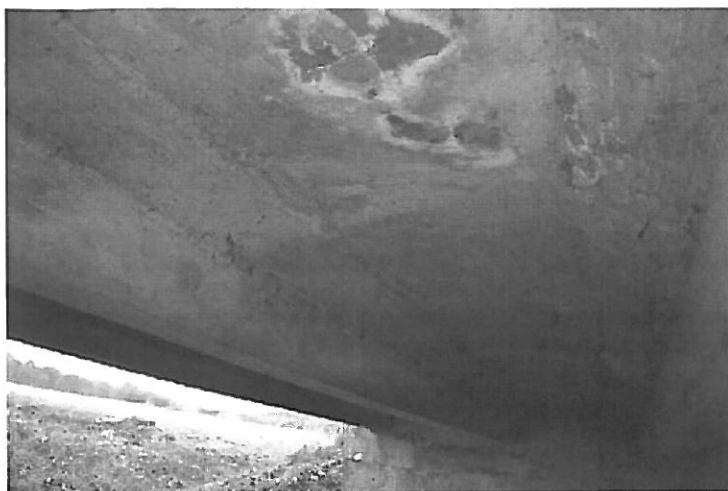
Další promáčené místo nosné konstrukce.

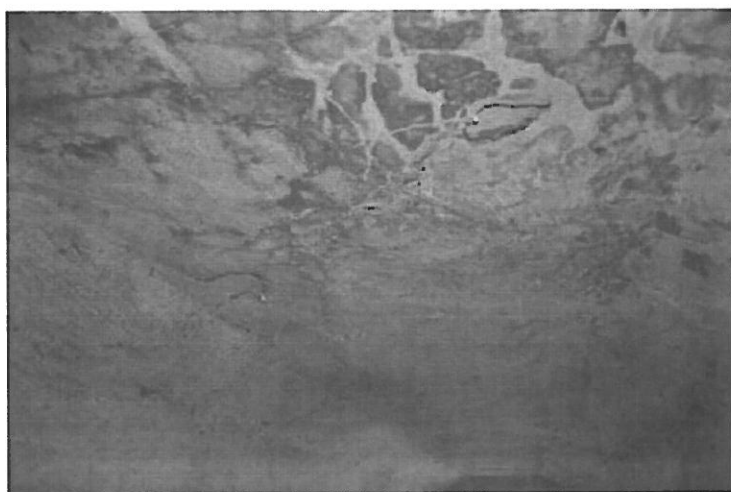
Podhled nosné konstrukce, zde lze očekávat oslabení výztuže korozí.

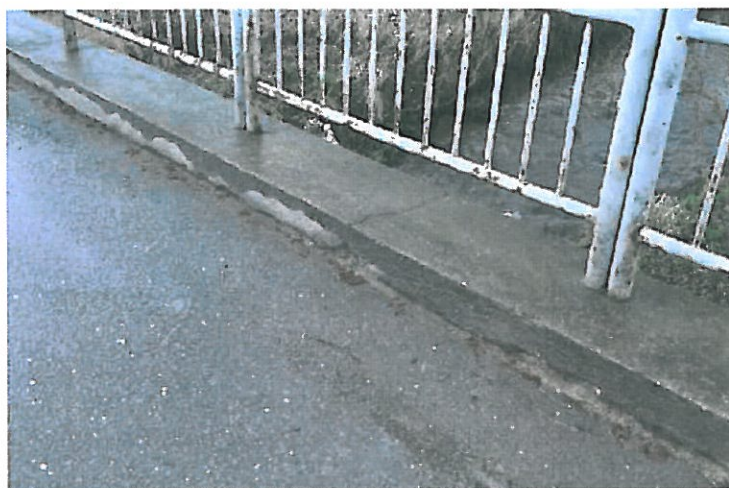
- 5.1 Vozovka je bez závad, kromě pokleslých míst na okrajích u obou předmostí. Římsy jsou celistvé, pouze s příčnými trhlínami přes celý průřez.

- 8.1 Zábradlí koroduje, ale vzhledem ke stavu mostu opatření nepředepisují - na mostě by měla být zábradelní svodidla. Na mostě chybí svislé dopravní značení s omezením zatížitelnosti

Stav římsy a zábradlí vlevo - římsy mají příčné trhliny na celý nadbetonovaný průřez a zábradlí koroduje.

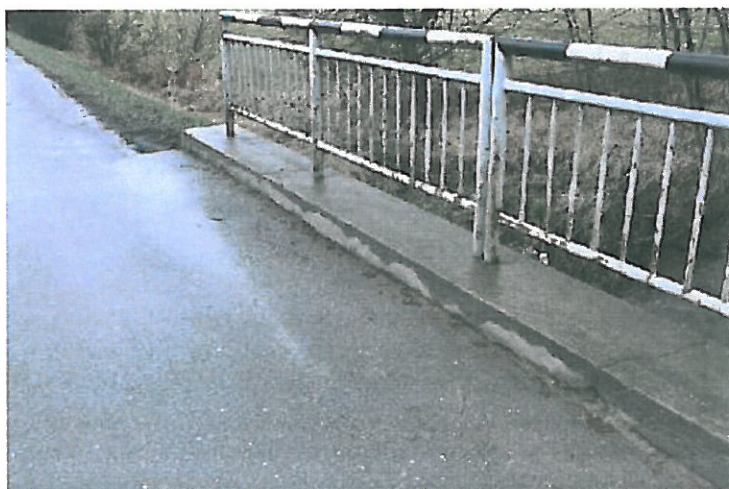
Vozovka na obou předmostích klesá.

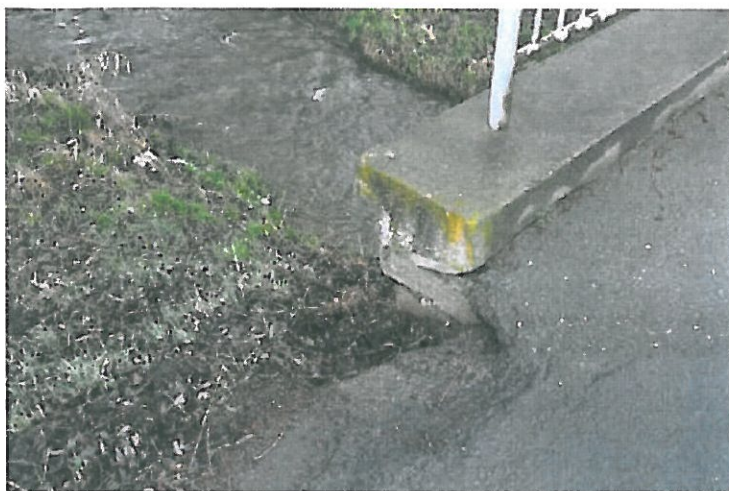
Začátek římsy vlevo, silnice mimo most je úzká, protože silniční těleso má nedostatečnou šířku.

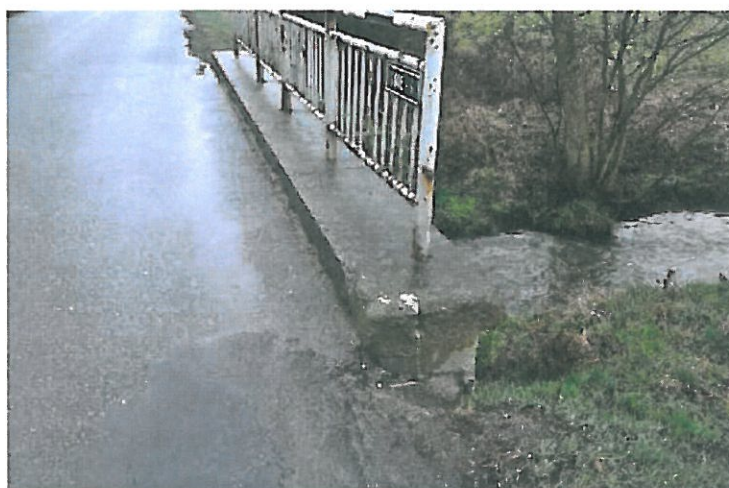
Římsa vpravo, i zde je vidět, že násyp silnice má nedostatečnou šířku.
