# Most 1806 - 1

Most přes vodoteč Záluží-Horní Bříza

## MIMOŘÁDNÁ PROHLÍDKA

Datum provedení prohlídky: 4.12.2015

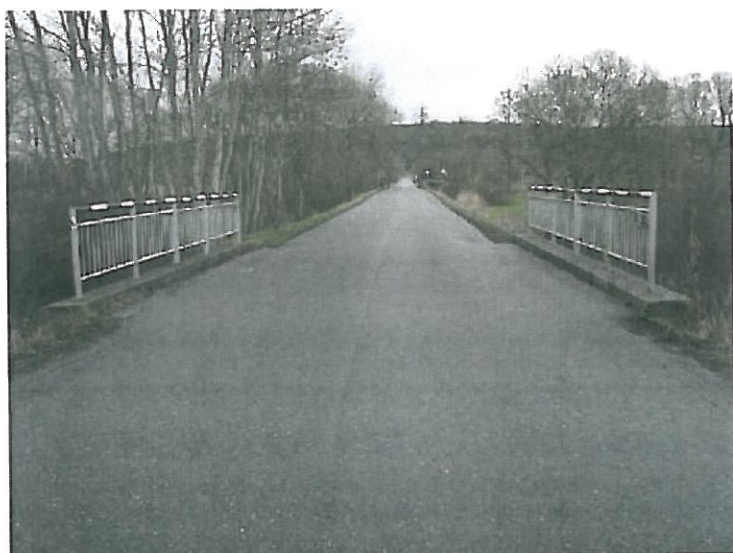
Pohled na mostní objekt ve směru staničení.

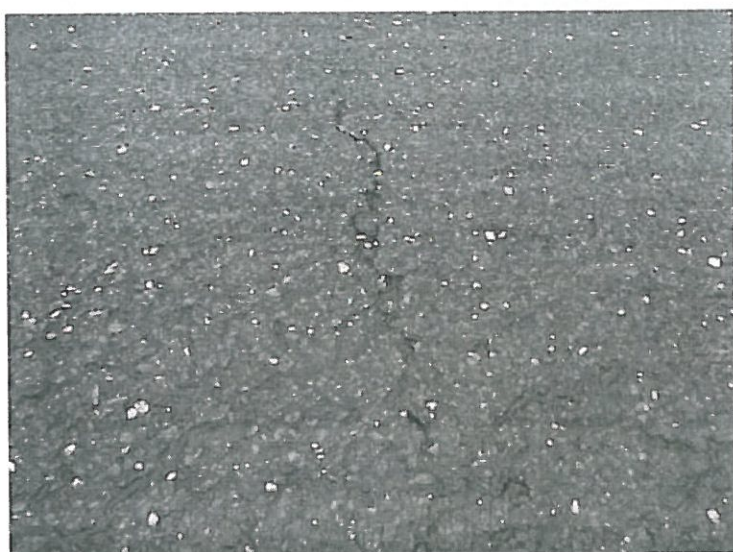
Trhlina na povrchu vozovky.

- Provést opravu vozovky( ošetřit trhliny, vyrovnat deformovaná místa, vyčistit , vysušit a ošetřit spáru příčným tmelem. Rozšířit těleso komunikace(upravit krajnice).

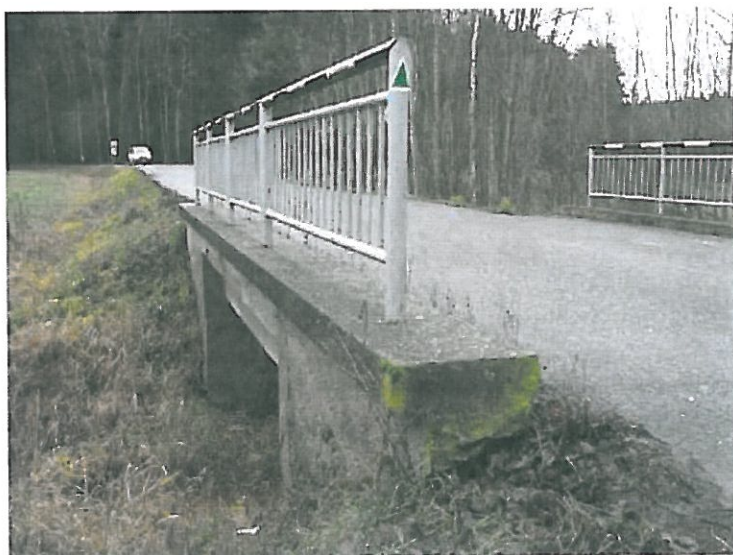
3.1 Nosná konstrukce je poškozená zatékáním na návodní straně vlevo. Způsobeno neutěsněním spáry mezi živící a betonem římsy. Na návodní straně odpadlý beton, viditelná korodující výztuž. Na straně povodní odtržená a odpadlá ochranná omítka.

Pravá ( povodní) strana mostu.

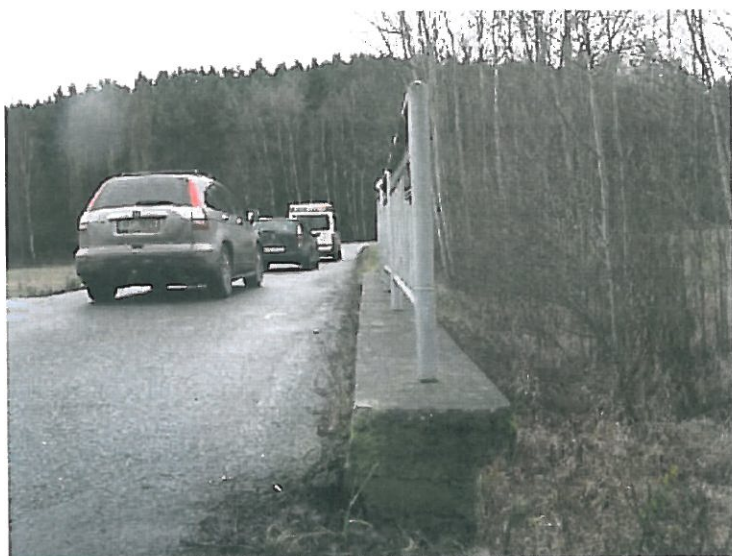
Viditelná, neošetřená spára (trhlina )  
mezi konstrukcí vozovky a betonem  
římsy.

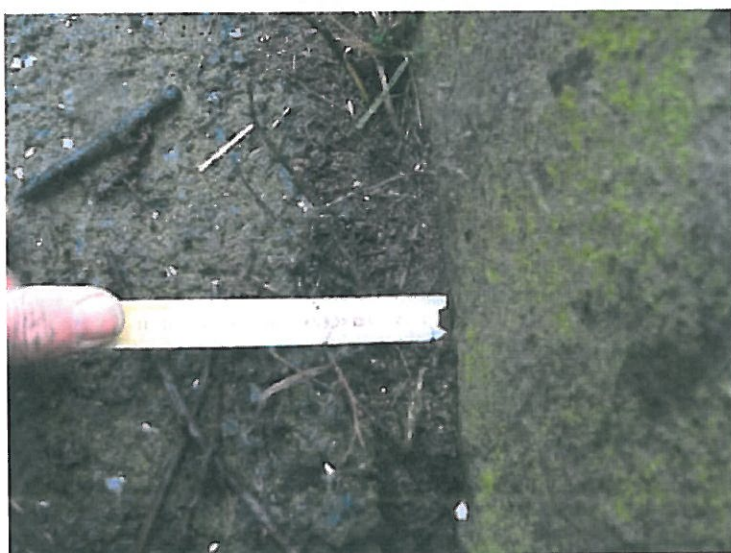
Vyklonění /odtržení / -římsy o 30mm.-  
levá,návodní strana -detail

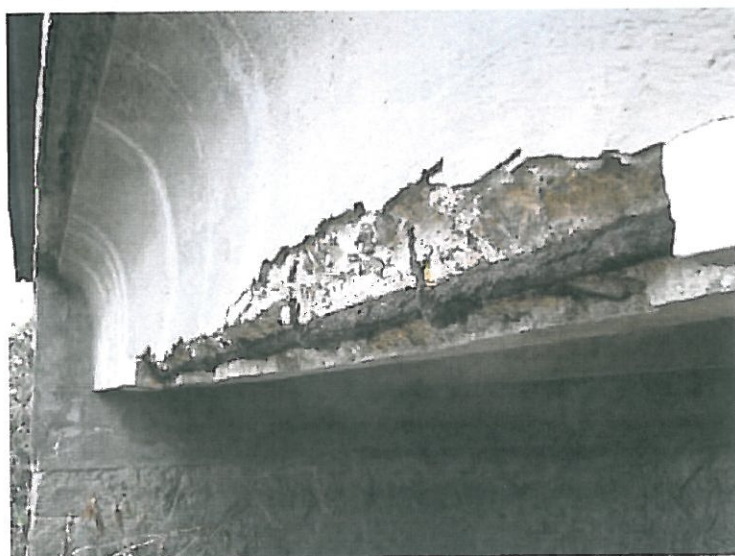
Obnažená, korodující výztuž NK.

- Do celkové opravy zahrnout výměnu izolačního systému.
- Vypracovat PD celkové opravy mostního objektu.

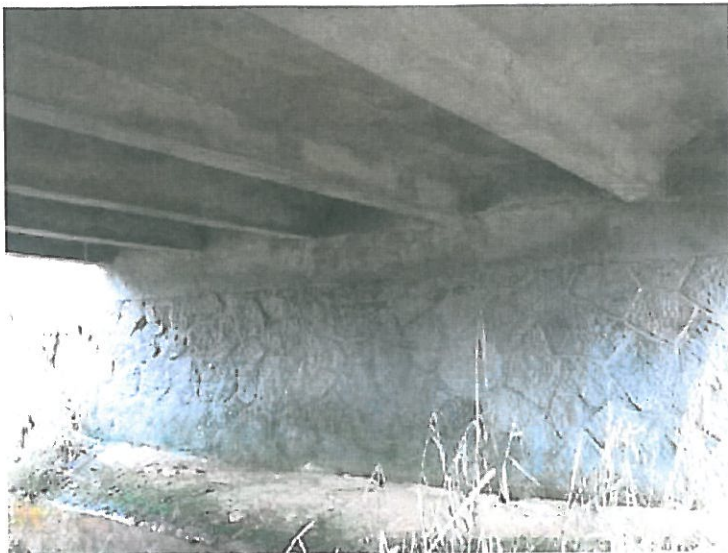
2.1 Mostní opěry mají kamenné zdivo celistvé, bez závad, ale provlhlé. Úložné prahy mají beton zdegradovaný a zvětralý, s vápennými výluhy.. Torkret z křídel odtržen, lokálně odpadává.

Podhled NK a opěra OP2.

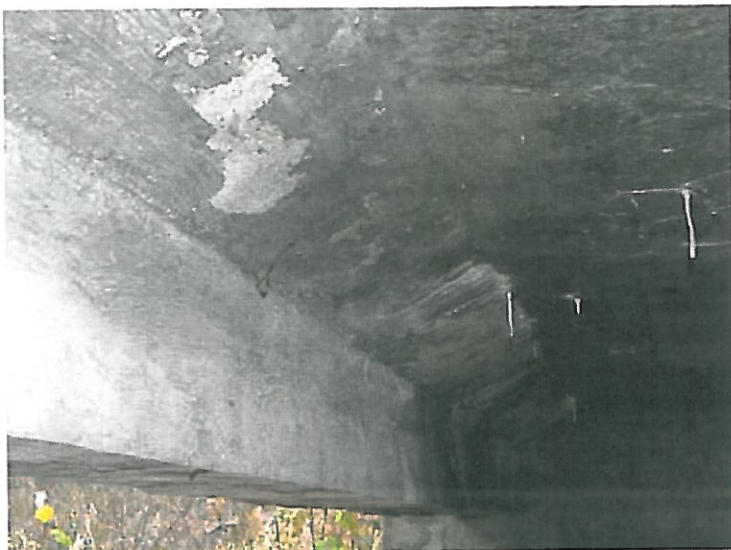
Podhled NK-viditelné krápníky s aktivními úkapy.

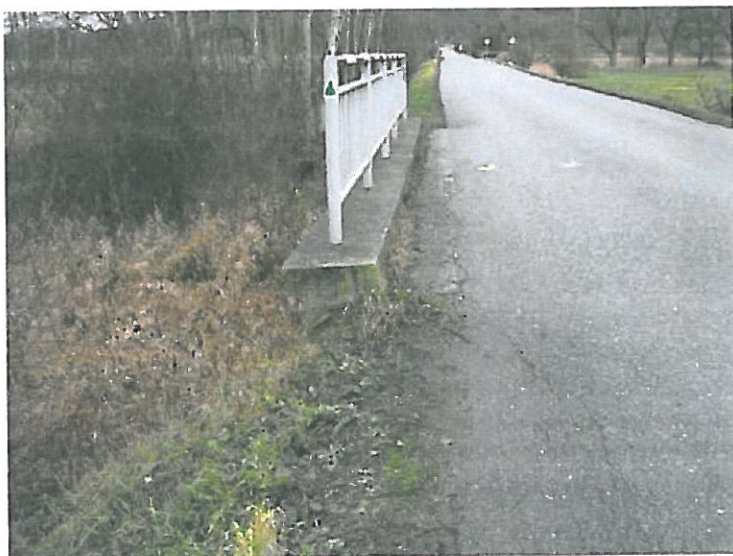
5.1 Vozovka je na mostě bez závad, a je stabilní mezi římsami. Na předmostních krajnicích ujíždějí, poněvadž silniční násyp je úzký. Římsy jsou úzké. Na monolitických římsách jsou příčné trhliny od délkových změn.

Viditelné trhliny, neupravená krajnice (pravá strana-za mostem).
