# **Most 1806 - 2**

Most přes vodoteč Záluží-Horní Bříza

## **MIMOŘÁDNÁ PROHLÍDKA**

Datum provedení prohlídky: 4.12.2015

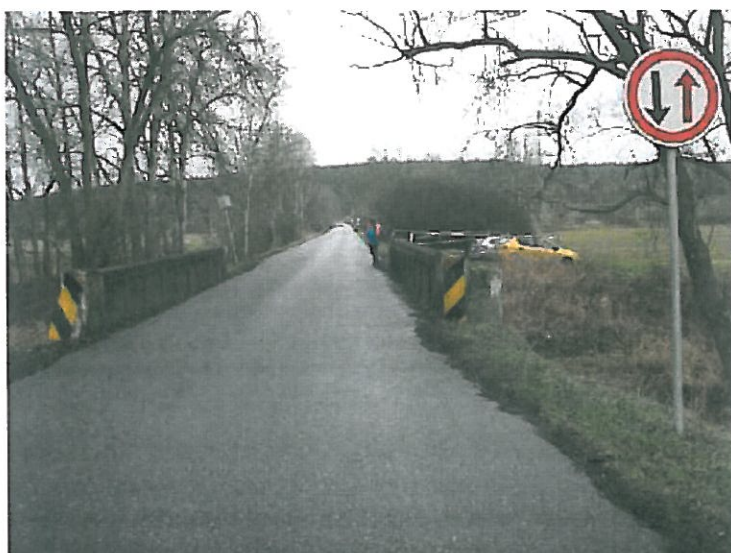
Pohled ve směru staničení.

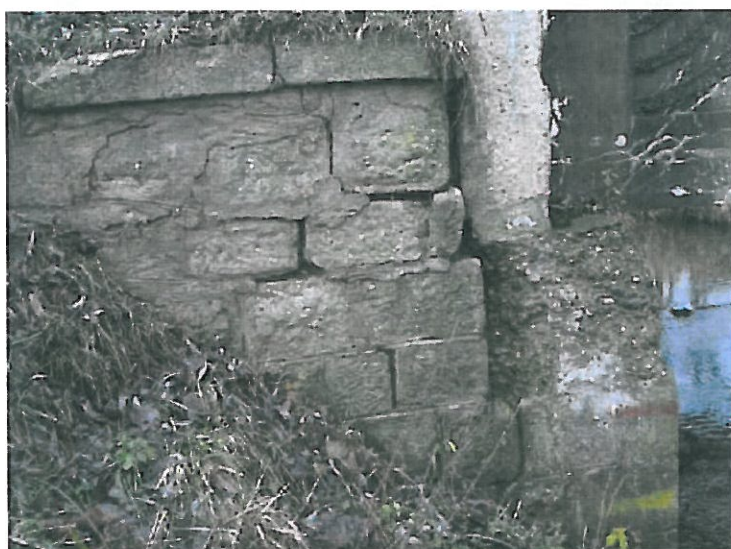
- 2.2 Křídla Krátká kamenná křídla silně rozrušená, jednotlivé kameny uvolněné, stranově posunuté.
3. Nosná konstrukce
- 3.1 Lokálně poškozen beton na podhledu desky NK. Viditelná korodující výztuž. Levý nosník u OP1 na podhledu je porušený od zatékání a kontaktu s vegetací. Pravý nosník v celé délce podhledu má trhlinu od bobtnání výztuže.

Rozvolněné křídlo-OP1-pravá(povodní)  
strana-detail.

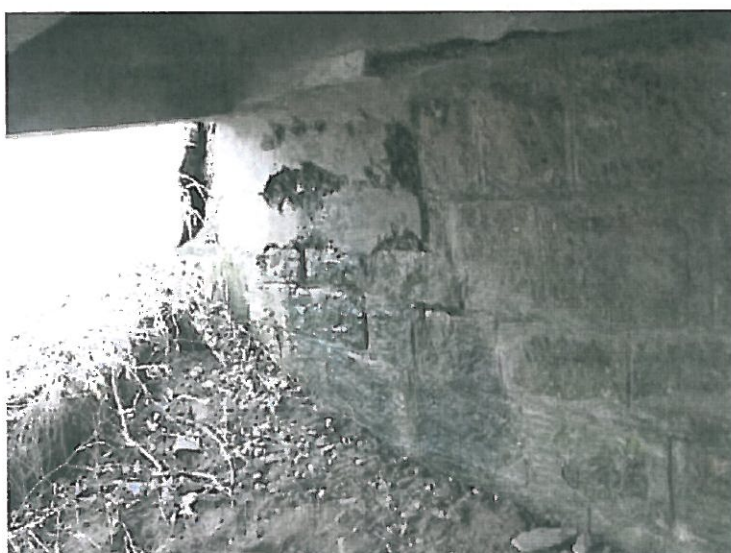
Pohled na OP2.

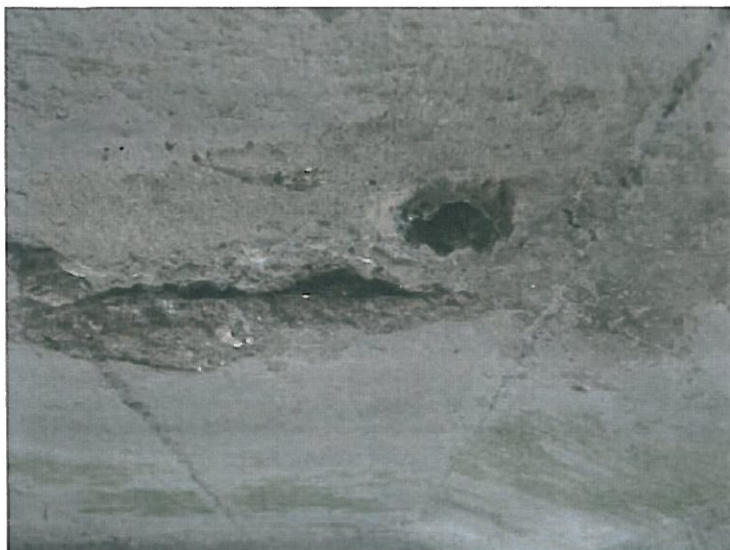
Obnažená, korodující výztuž NK.

- Provést ošetření obnažené- korodující výztuže.
- Do doby celkové opravy provést opravu spárování poškozeného zdiva.
- Provést vyčištění koryta vodoteče.-rozsah stanovit po dohodě se správcem vodního toku.
- Osadit tabulky s ev. číslem mostu.

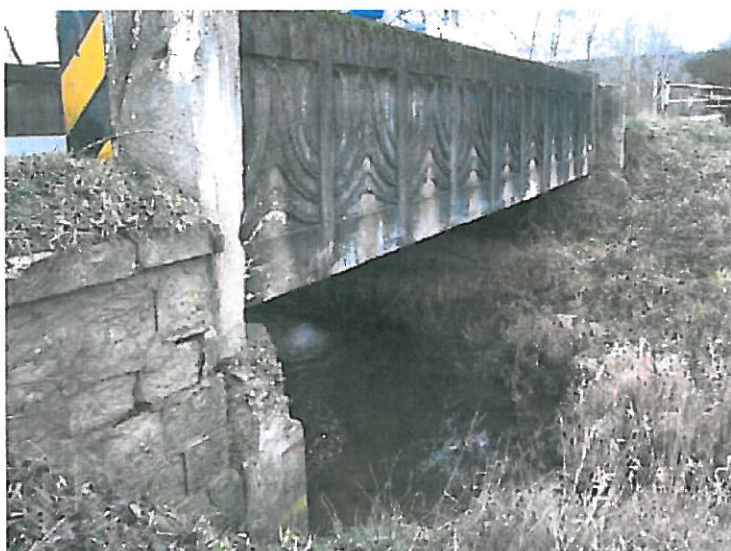
Pravá, povodní strana.

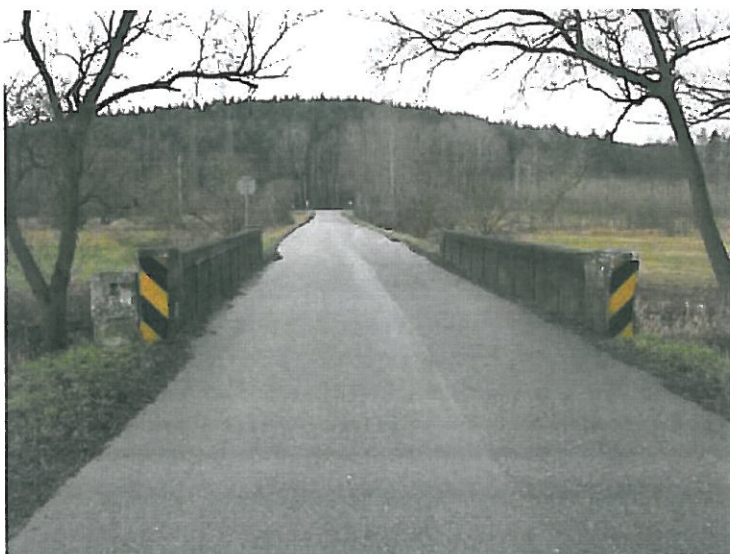
Pohled proti směru staničení.
