### **Věc: ZŠ a OŠ Horšovský Týn**

## **1. Úvod**

- Dne 17. 12. 2014 byl proveden průzkum přístupné části krovu v objektu ZŠ a OŠ Horšovský Týn.
  - Cílem bylo orientační posouzení konstrukcí z hlediska případného poškození dřevokaznými škůdci.
-

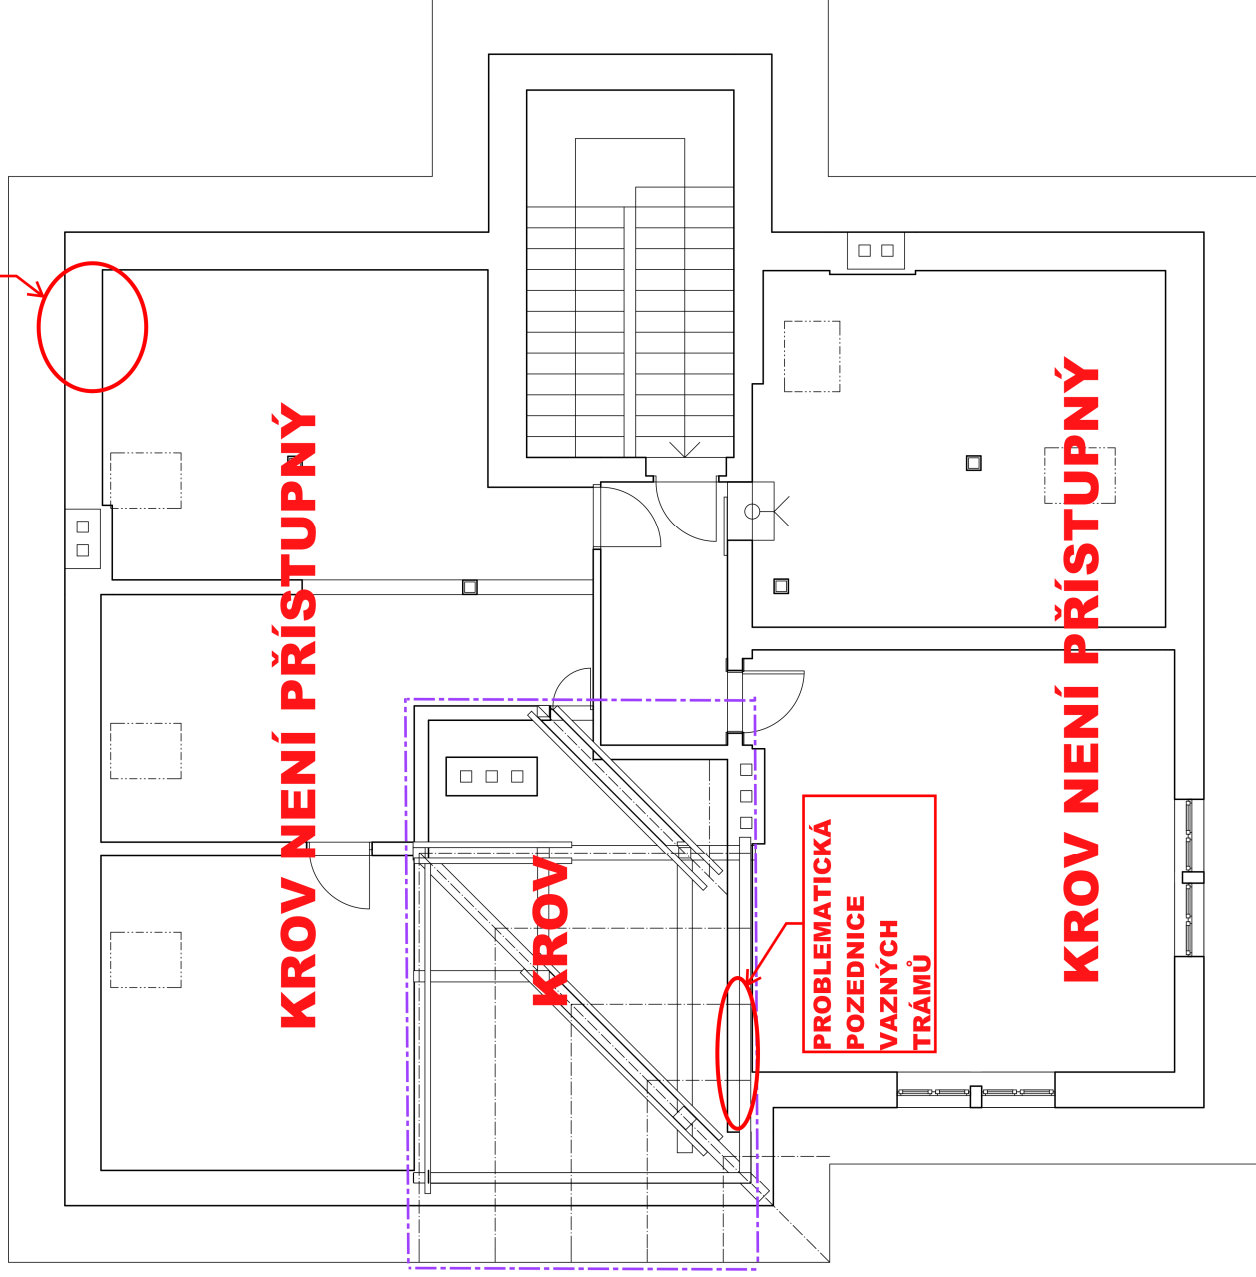
## **2. 2. Nákres**

KROV NENÍ PŘÍSTUPNÝ

PROBLEMATICKÁ  
POZEDNICE  
VAZNÝCH  
TRÁMŮ

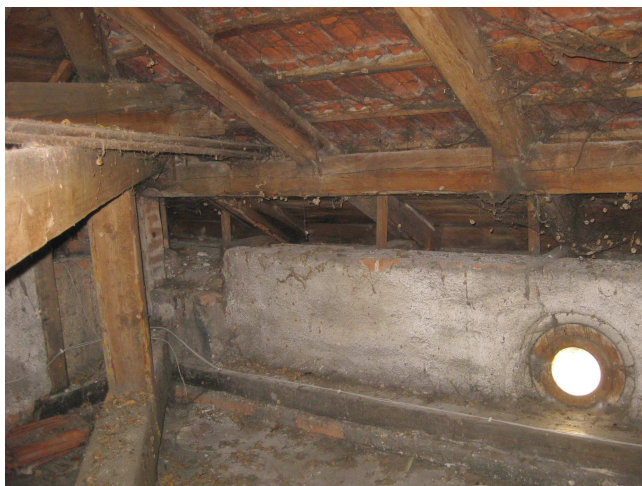
Foto č. 1

- Ve více lokalitách je patrné působení dřevokazného hmyzu.
  - Pozednice vazných trámů jsou neprodyšně přisazeny k obvodovému zdivu, zhlaví vazných trámů jsou v uložení zazděna – viz **foto č. 1**.

- Konstrukce odkornit, mechanicky odstranit nepevné povrchové vrstvy poškozené dřevokazným hmyzem.
  - Z povrchu konstrukcí omést i výkvěty solí.
  - Pozednice vazných trámů uvolnit ze suti a neprodyšného uložení, zkontrolovat.

- Do budoucna je uložit volně, tzn. odsadit od zdiva.
  - Zhlaví vazných trámů uvolnit ze zazdění, zkontrolovat jejich stav, do budoucna je uložit volně.

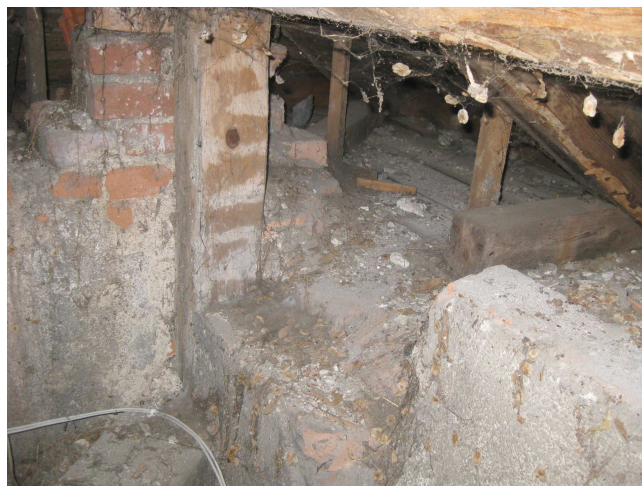
Foto č. 2

- Latě jsou v mnoha případech rozvlákněny v důsledku kyselé hydrolýzy – viz **foto č. 6, 7**.
  - Krov je vaznicový, lokálně jsou patrné hluboké výsušné praskliny – viz **foto č. 9** - a na povrchu latí i konstrukcí patrné zbytky kůry a bílé výkvěty vodorozpustných solí – viz **foto č. 2, 5, 8, 11**.

- V neprodyšně uložených partiích lze očekávat poškození konstrukcí - – viz **foto č. 3, 4**.
  - Pozednice krokví jsou uloženy na zděných ev. dřevěných (viz **foto č. 2**) sloupcích, ve většině délky volně.

- Sloupky, osazené v některých místech mezi zhlavími vazných trámů a pozednicí krokví, uložit prodyšně. Po uvolnění zkontrolovat jejich stav.
  - Pozednice krokví zkontrolovat v místech zatékání a v zapuštění do zděných sloupků.

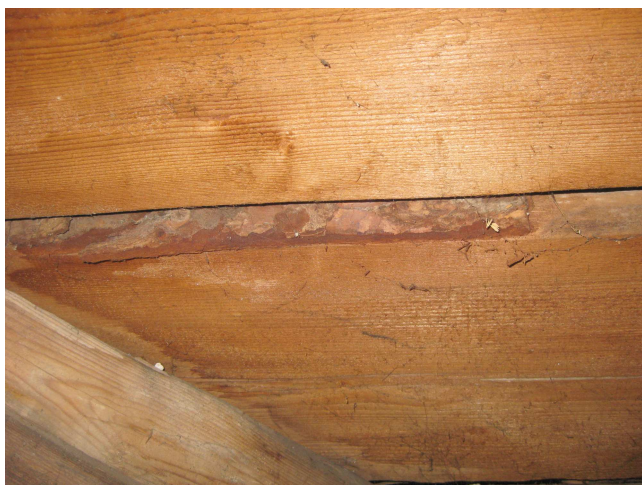
Foto č. 5

- Krytina objektu je tašková uložená na latích, při okraji střechy je krytina plechová uložená na bednění – viz např. **foto č. 5, 6, 10**.
  - Krytinou v nárožích, úžlabích, okolo oplechování, okolo komínů, okolo vylézáků a střešních oken apod. dlouhodobě zatéká.
  - V době prohlídky byl krov z cca 3/4 nepřístupný kvůli vestavbě – viz **foto č. 12**.
  - V jednom z kabinetů byla skrz předstěnu vestavby odkryta sonda ke konstrukcím – viz **foto č. 16**.
  - V odkryté sondě bylo patrné množství suti – viz **foto č. 13**.
  - Konstrukce – viz **foto č. 14, 15** - nebyly v rozsahu přístupu poškozeny.
  - Vlhkost konstrukcí před vrstvou zateplení se pohybovala okolo 12%, za vrstvou zateplení okolo 16%.
- 
- Část krovu byla přístupná skrz malý průchod vedený stěnou vestavby.

- Na základě provedené orientační kontroly přístupných konstrukcí zpřístupněných částí krovu doporučuji:
  - Sejmout krytinu, demontovat rozvlákněné latě a bednění při obvodu střechy a zkontrolovat horní strany všech konstrukcí.

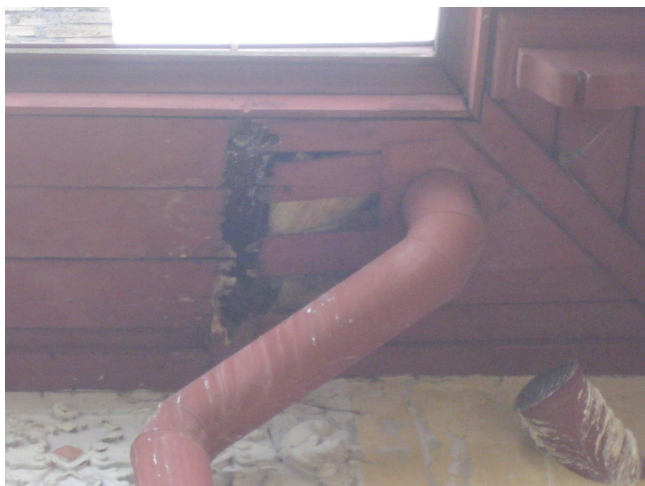
Foto č. 17

- Zhlaví krokví přesahují objekt a slouží i k uchycení profilovaných konzol – viz **foto č. 18, 20, 21, 25**.
  - Jeden z vodorovných trámů - profilovaná konzola již v místě dlouhodobého zatékání odpadl, v průhledu je patrné, že v lokalitě působí dřevokazné houby převážně z čeledi chorošovitých – viz **foto č. 17, 19, 22, 23**.

- Stav dřevěných konzol (vodorovných i svislých trámů před lícem objektu) i stav souvisejících přibitých prken bude třeba prověřit z lešení nebo plošiny.

- 
- Na základě dodatečně zjištěného stavu dosud nepřístupných konstrukcí bude možné navrhnout další postup prací.
  - Obecně lze předpokládat nutnost lokálních tesařských oprav spočívajících vždy v odstranění poškozené části konstrukce včetně zdravé rezervy v délce podle typu působícího škůdce.

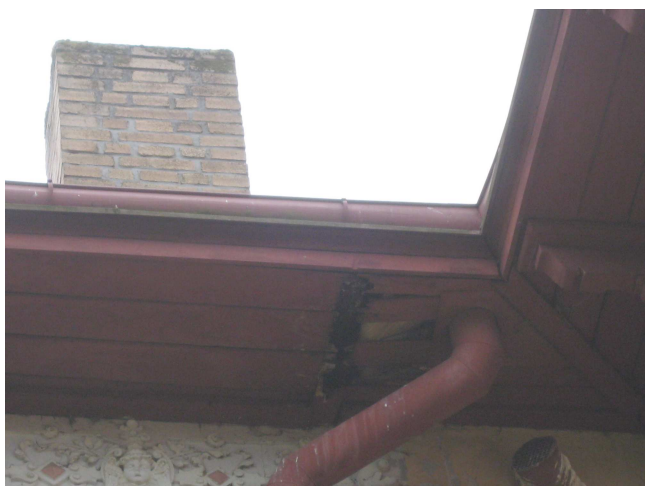
Foto č. 23

- Podhledová prkna připevněná ke konzolám jsou v několika dalších lokalitách prověšena – viz **foto č. 23, 24**.
-
