## FOTODOKUMENTACE

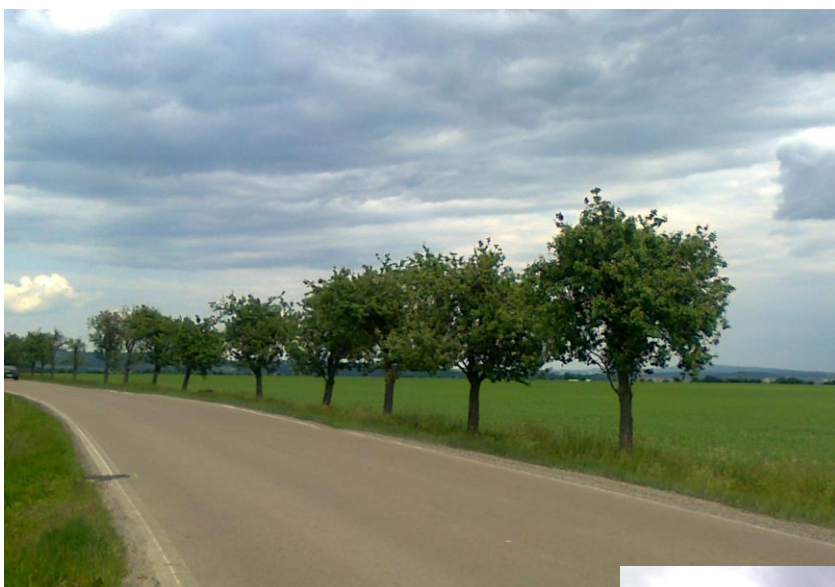
Celkový pohled na stromořadí.

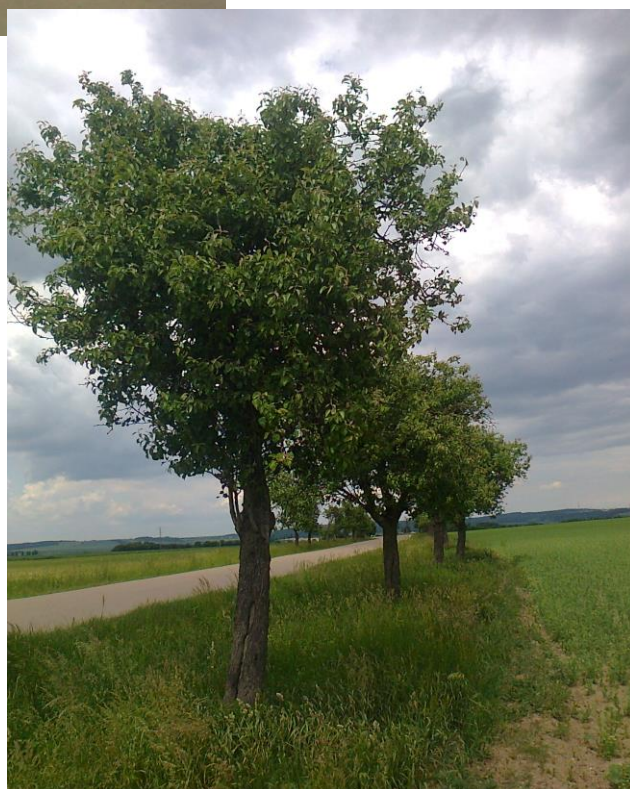
Stromy č. 1 - 3 určené ke kácení.

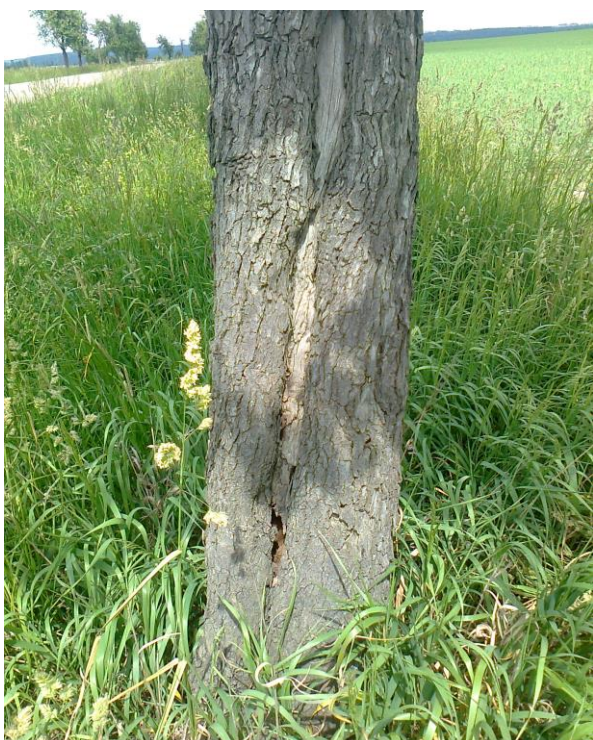
Detailní pohled na prasklinu na kmeni stromu č. 1, ve spodní části je vidět hnilobu.
