ZPRÁVA Č. RT-119-2018

PRŮZKUM KONSTRUKCE VOZOVKY A POSOUZENÍ STAVU VOZOVKY

**SILNICE
II/183 – HÁJE - NETUNICE**

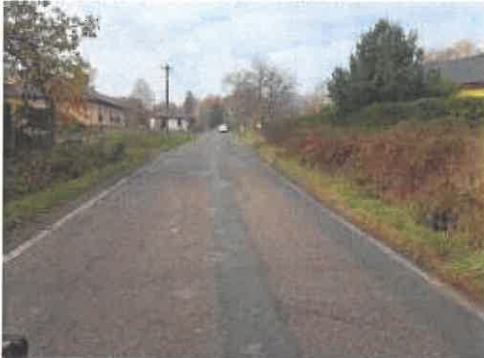
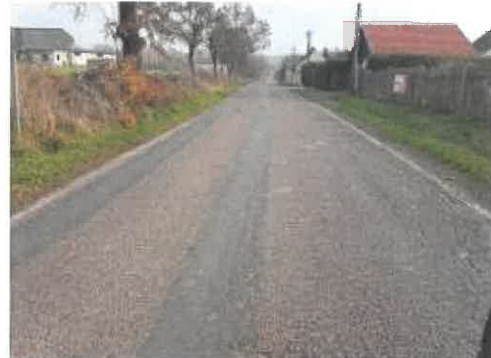
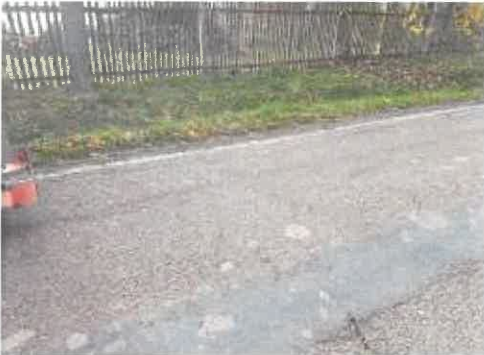
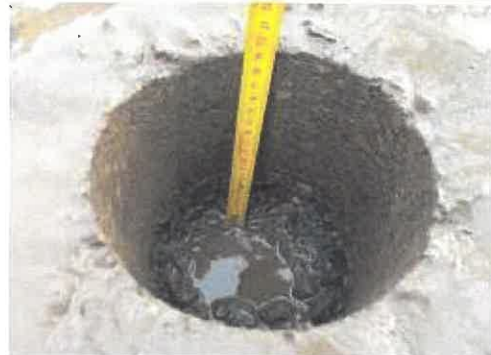
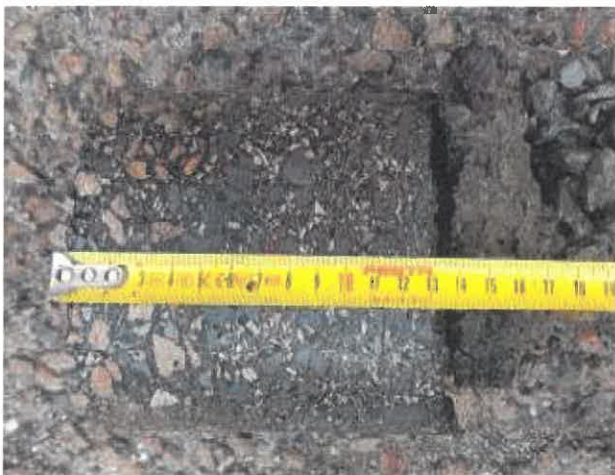
Sonda S1: km 43,260; PS

vrstvy/sonda	S1	S2	S3-HS	S4	S5	S6-HS
	43,260 PS	43,378 LS	43,578 PS	43,855 LS	44,148 PS	44,464 LS
AC ohrus	52	65	54	99	45	39
AC ložní			96	55	65	62
AC podkladní	78	81	75	80	70	72
AC celkem	130	146	225	234	180	173
PM +nátěr - dehet část.rozpad	60	84			90	
stmelené celkem	60	84			90	0
ŠP 0/63			355			361
nestmelené celkem			355			361
konstrukce vozovky celkem			580			534
AZ			G4 GM/ G5 GC			G4 GM/ G5 GC

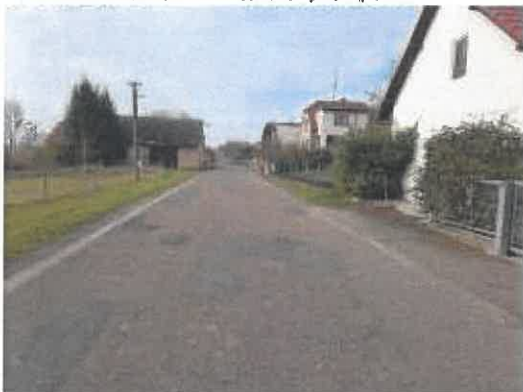
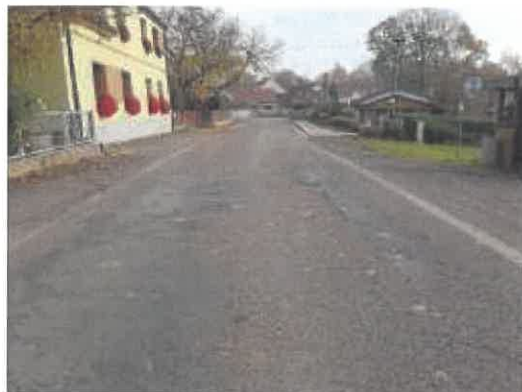
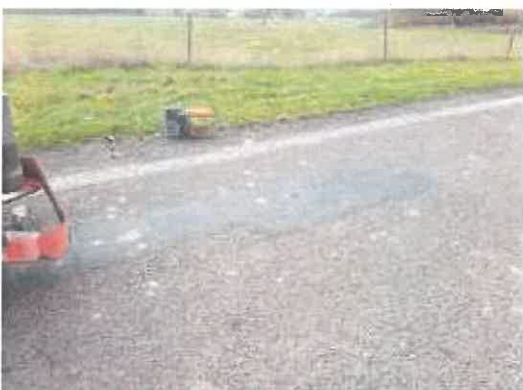
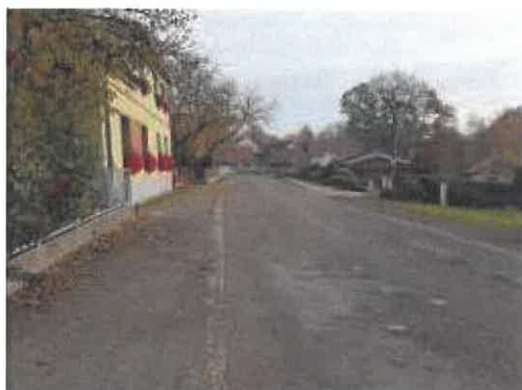
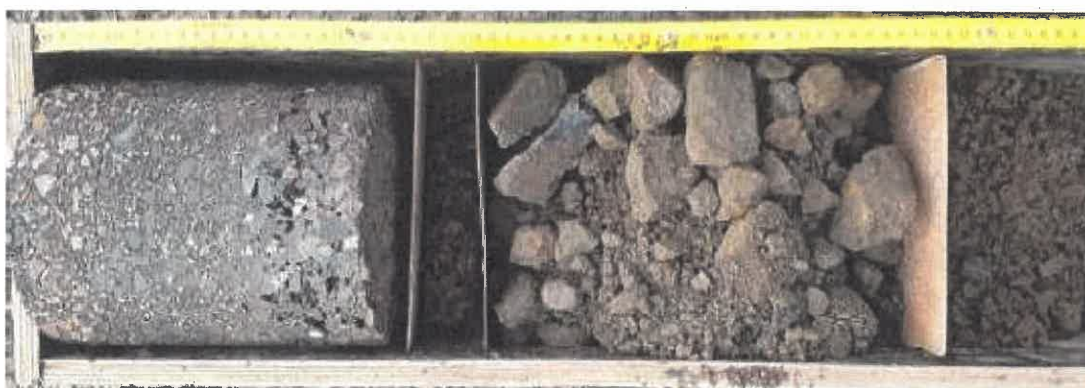
Sonda S3: km 43,578; PS

číslo sondy	lokalizace sondy	typ nestmelené vrstvy
3	km 43,578; PS	ŠP 0/63
6	km 44,464; LS	ŠP 0/63
9	km 45,204; PS	ŠP 0/63

číslo sondy	lokalizace sondy	typ zeminy	namrzavost zeminy	vhodnost pro aktivní zónu
3	km 43,578; PS	G4 GM/ G5GC CBR sat=9%	namrzavá	podmínečně vhodná
6	km 44,464; LS	G4 GM/ G5GC CBR sat=7%	namrzavá	podmínečně vhodná
9	km 45,204; PS	G4 GM/ G5GC CBR sat=11%	namrzavá	podmínečně vhodná

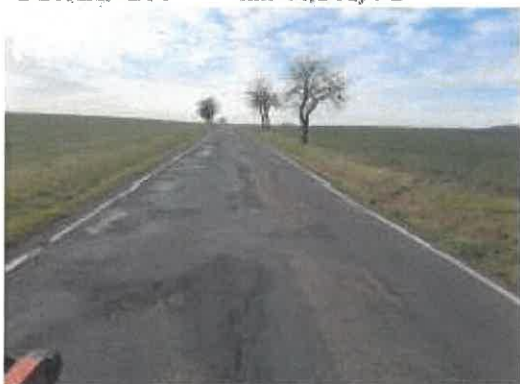
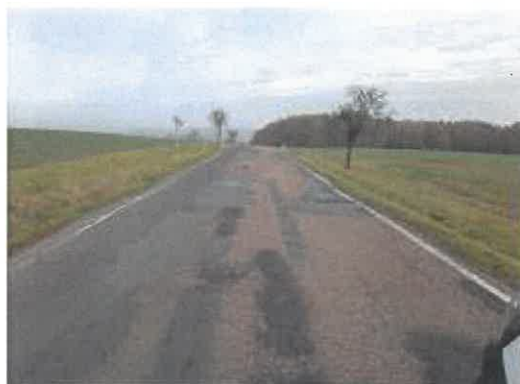
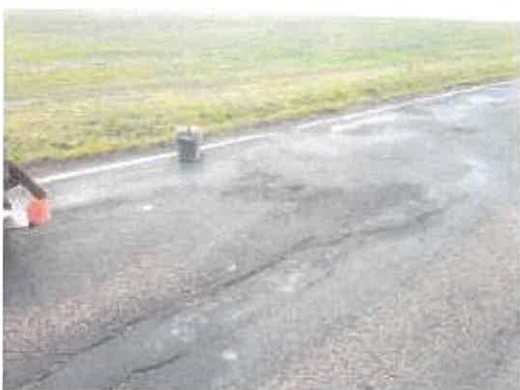
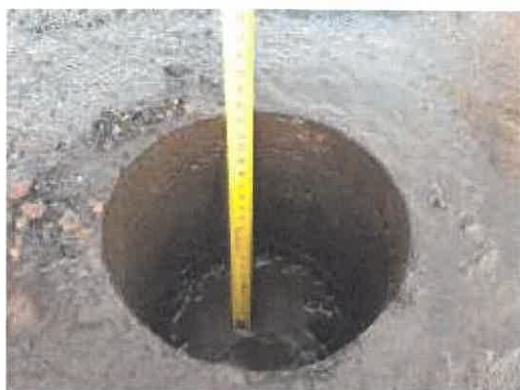
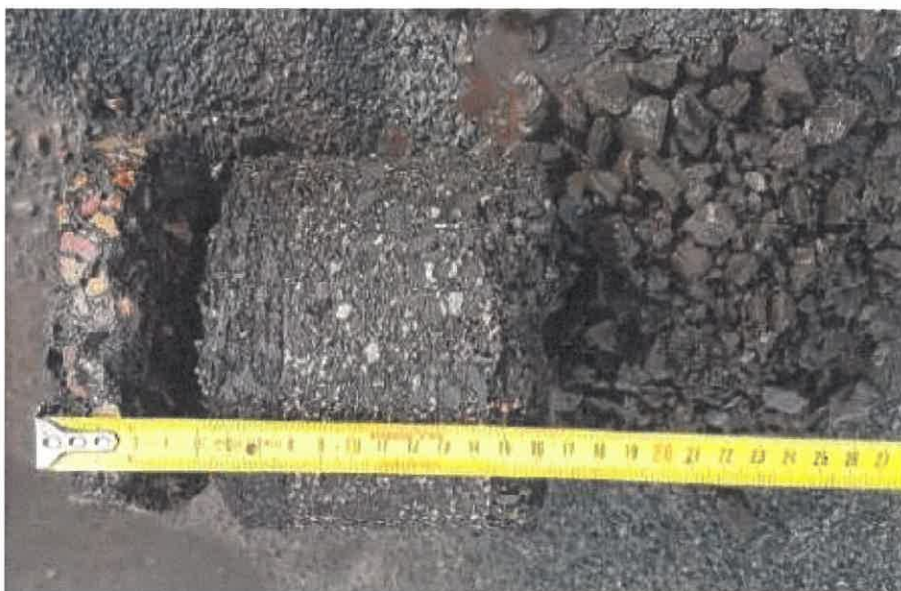
Sonda S7: km 44,546; PS

vrstvy/sonda	S7	S8	S9-HS	S10	S11	S12
	44,546 PS	44,837 LS	45,204 PS	45,385 LS	45,632 PS	45,840 LS
AC ohrus	28	49	58	51	69	53
AC ložní	42	65		114		
AC podkladní	70	86	120		70	72
AC celkem	140	200	178	165	139	125
PM +nátěr - dehet část.rozpad	78	69		52	80	98
stmelené celkem	78	69	0	52	80	98
ŠP 0/63			341			
nestmelené celkem			341			
konstrukce vozovky celkem			519			
AZ			G4 GM/ G5 GC
