Objednatel: KSÚSK, příspěv. org.	Obec: Cheb	Kraj: Karlovarský
Akce: Velká oprava historického mostu ev. č. 206-004, Rabštejn nad Střelou DIAGNOSTICKÝ PRŮZKUM ZALOŽENÍ A SPODNÍ STAVBY	Datum	Stupeň
	05/2019	
	Souprava	Č. přílohy

Zpráva diagnostického průzkumu

MIMOŘÁDNÁ PROHLÍDKA

Georadarový průzkum

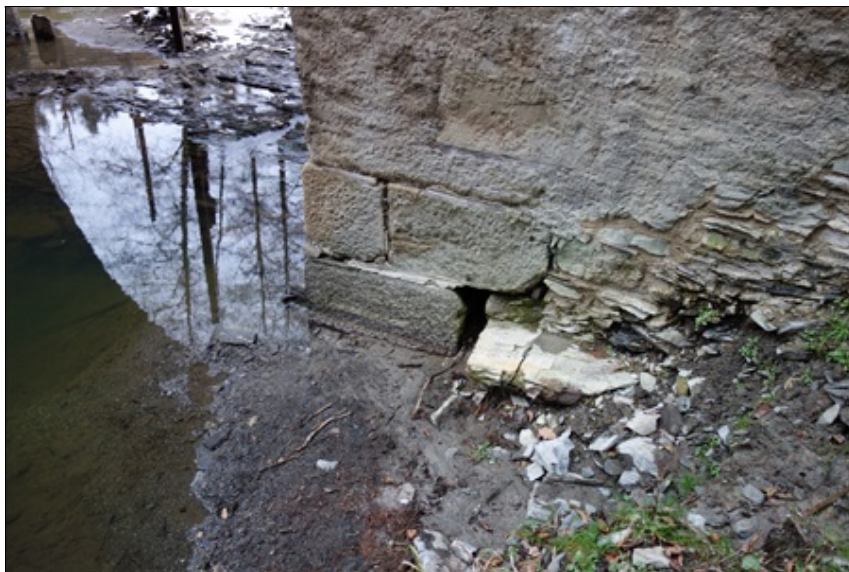
Povodní hrana levobřežní opěry 007
DSC01629.JPG

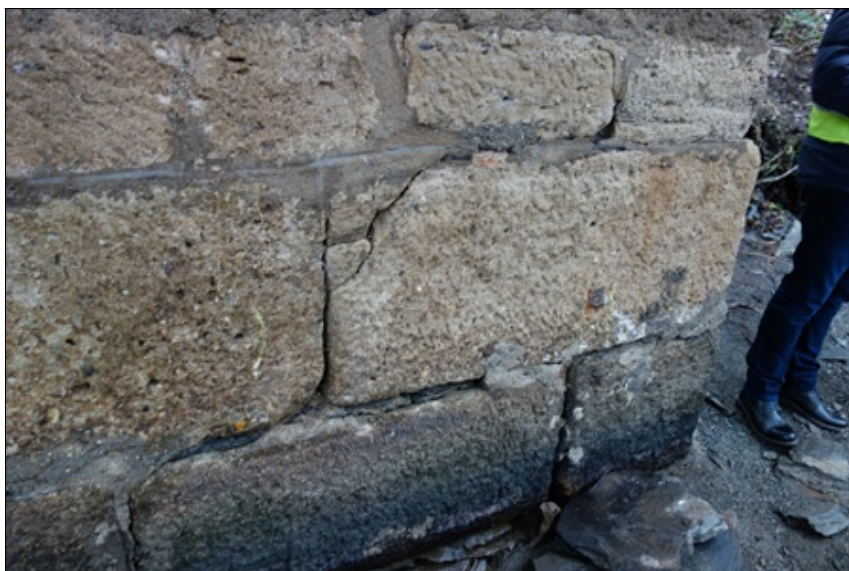
Rozvolněné zdivo povodního konce
levobřežní opěry 008 DSC01636.JPG

Levobřežní opěra je na povodní straně podemleta, lícové kvádrové zdivo je v líci rozvolněné.

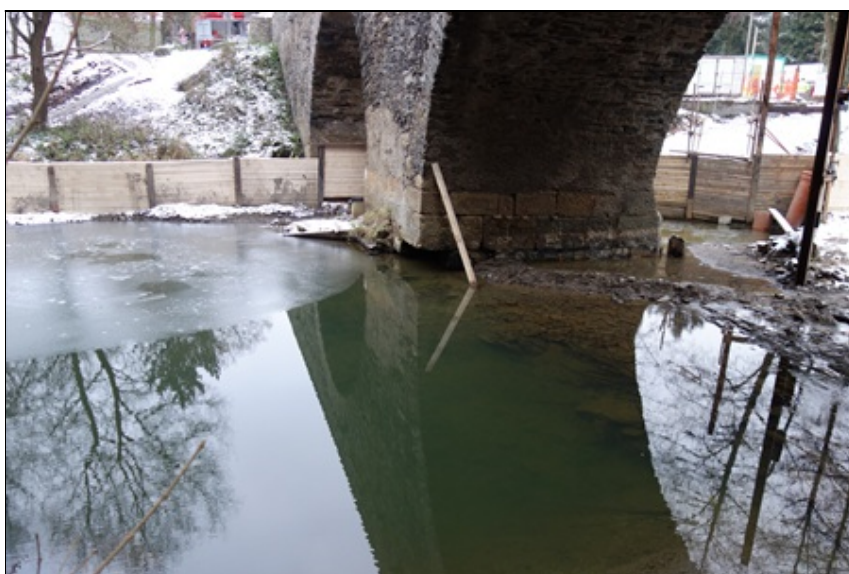
Levá povodní strana středního pilíře
009 DSC01632.JPG

Povodní strana středního pilíře je podemletá, chybí rohový kvádr, spodní řada kvádrů je rozvolněná. Za lícovými kvádry jsou dutiny patrné z protivodní strany od ledolamu a potvrzené georadarem. Na povodním konci středního pilíře v místě vypadlého kvádrů byl nalezen dřevěný rošt načepovaný na piloty.

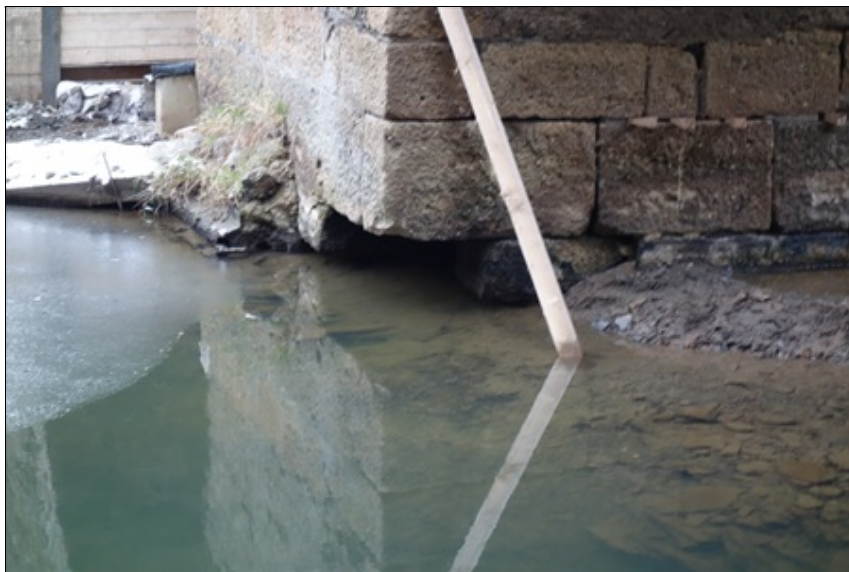
Otvor po vypadlém kvádru - střední pilíř, počátek snižování hladiny 010
DSC01631.JPG

Povodní strana středního pilíře je podemletá, chybí rohový kvádr, spodní řada kvádrů je rozvolněná. Za lícovými kvádry jsou dutiny patrné z protivodní strany od ledolamu a potvrzené georadarem. Na povodním konci středního pilíře v místě vypadlého kvádru byl nalezen dřevěný rošt načepovaný na piloty.

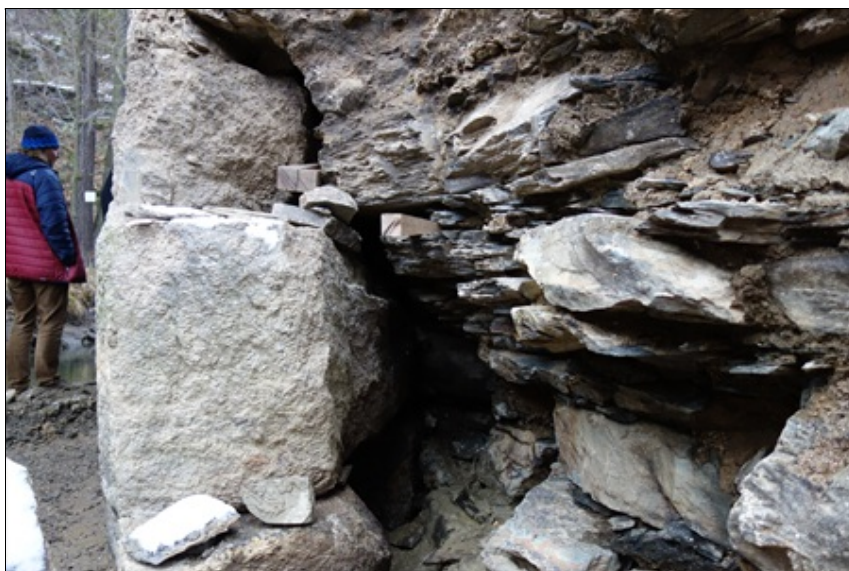
Pohled z protivodní strany do kaverny za lícovým zdívem středního pilíře 011
DSC01637.JPG

Povodní strana středního pilíře je podemletá, chybí rohový kvádr, spodní řada kvádrů je rozvolněná. Za lícovými kvádry jsou dutiny patrné z protivodní strany od ledolamu a potvrzené georadarem. Na povodním konci středního pilíře v místě vypadlého kvádru byl nalezen dřevěný rošt načepovaný na piloty.

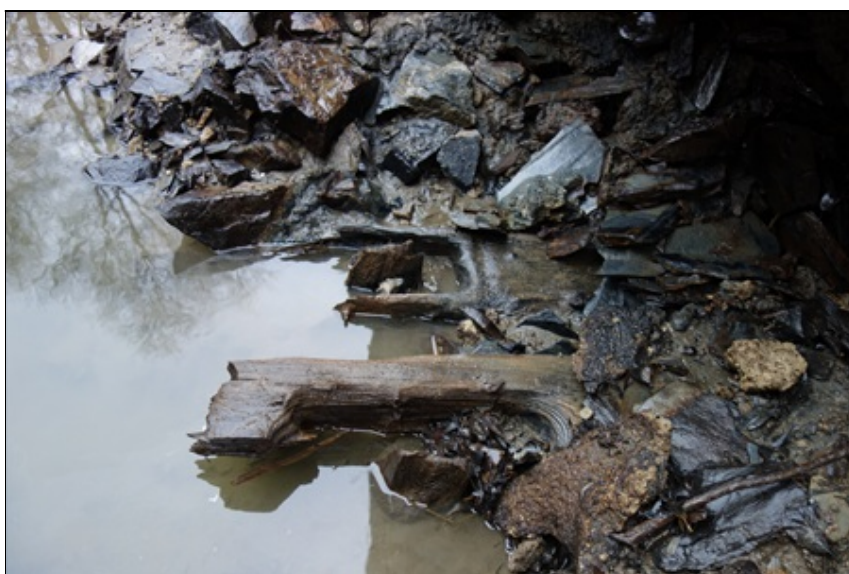
Obnažený dřevěný rošt pod povodním koncem středního pilíře 012
DSC01651.JPG

Povodní strana středního pilíře je podemletá, chybí rohový kvádr, spodní řada kvádrů je rozvolněná. Za lícovými kvádry jsou dutiny patrné z protivodní strany od ledolamu a potvrzené georadarem. Na povodním konci středního pilíře v místě vypadlého kvádru byl nalezen dřevěný rošt načepovaný na piloty.

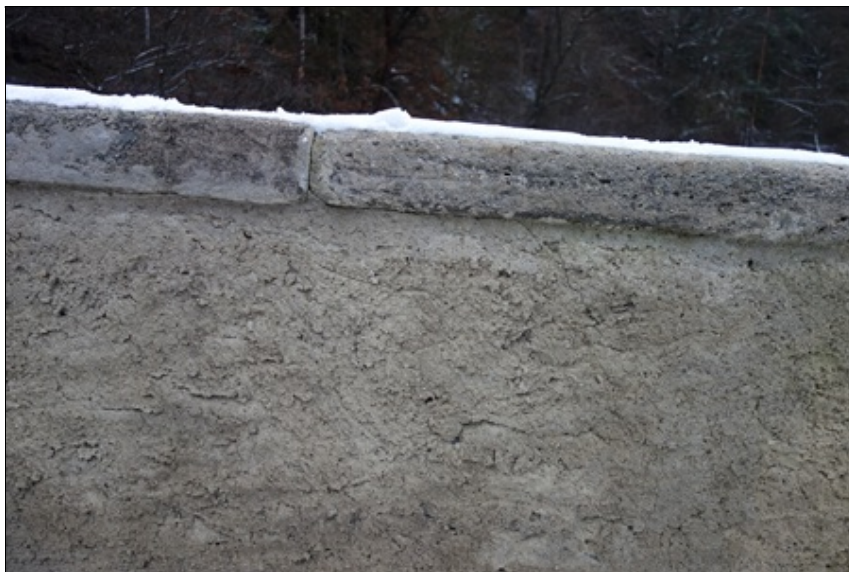
Trhlina v zábradlí 013 DSC01618.JPG

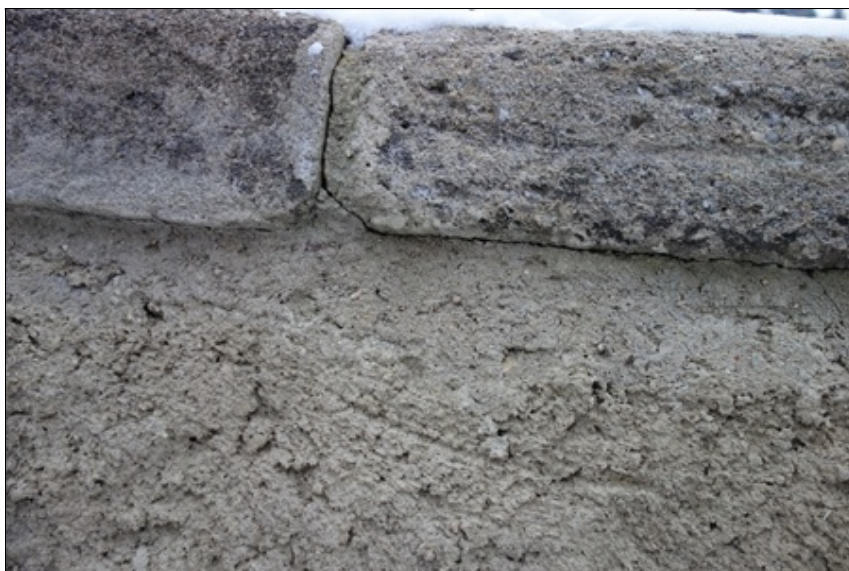
Trhlina v povodním zábradlí 014
DSC01619.JPG

V parapetních zdech se objevily čerstvé trhliny. Zatím není jednoznačně určena jejich příčina. Na nejvýznačnější byly osazeny vernierové měrky.

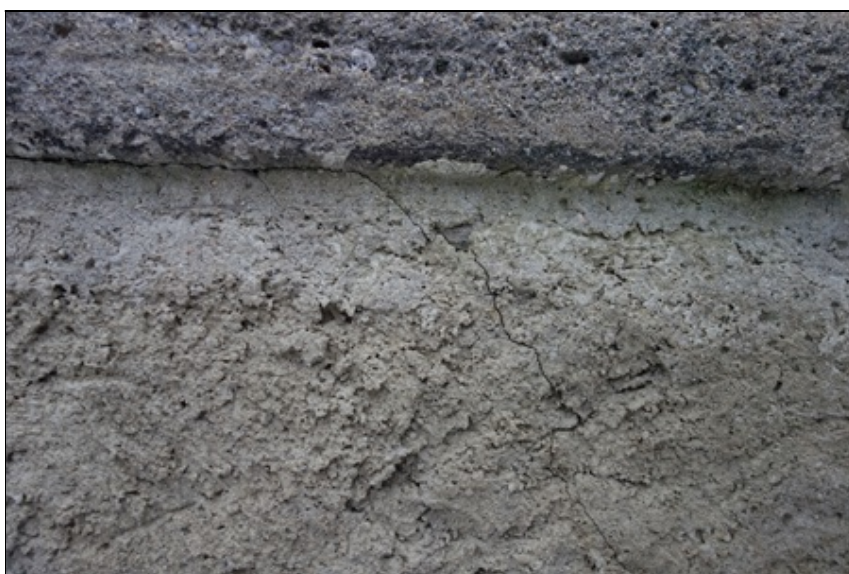
Trhlina v zábradlí 015 DSC01620.JPG

V parapetních zdech se objevily čerstvé trhliny. Zatím není jednoznačně určena jejich příčina. Na nejvýznačnější byly osazeny vernierové měrky.

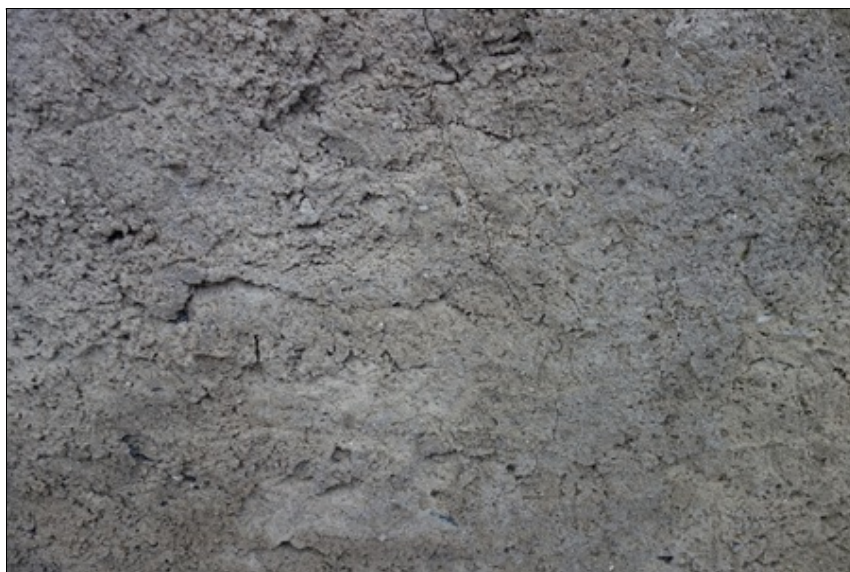
Trhlina v zábradlí 016 DSC01621.JPG

V parapetních zdech se objevily čerstvé trhliny. Zatím není jednoznačně určena jejich příčina. Na nejvýznačnější byly osazeny vernierové měrky.

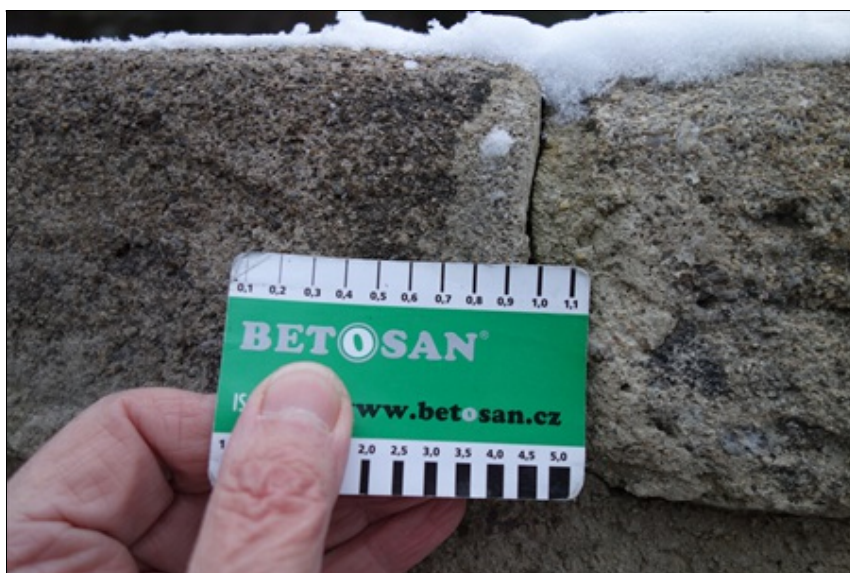
Trhlina v zábradlí 017 DSC01622.JPG

V parapetních zdech se objevily čerstvé trhliny. Zatím není jednoznačně určena jejich příčina. Na nejvýznačnější byly osazeny vernierové měrky.

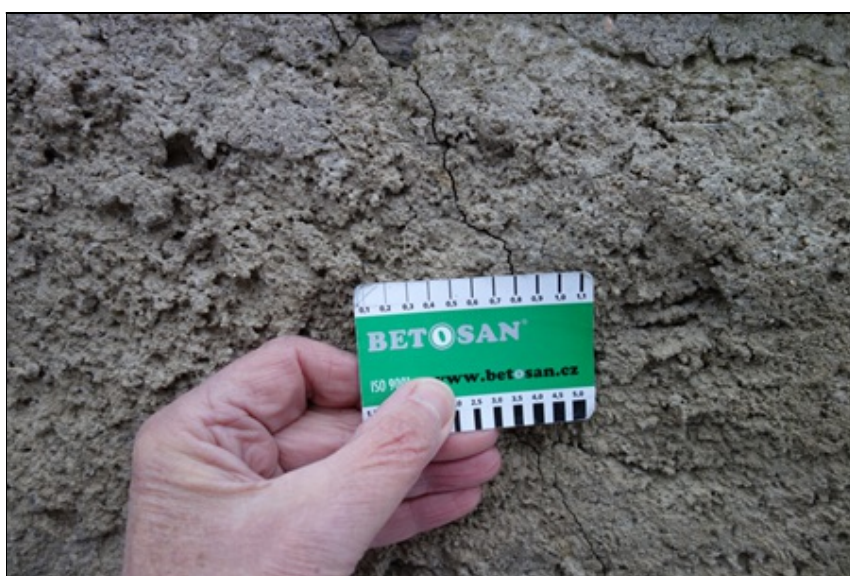
Trhlina v zábradlí 018 DSC01623.JPG

V parapetních zdech se objevily čerstvé trhliny. Zatím není jednoznačně určena jejich příčina. Na nejvýznačnější byly osazeny vernierové měrky.

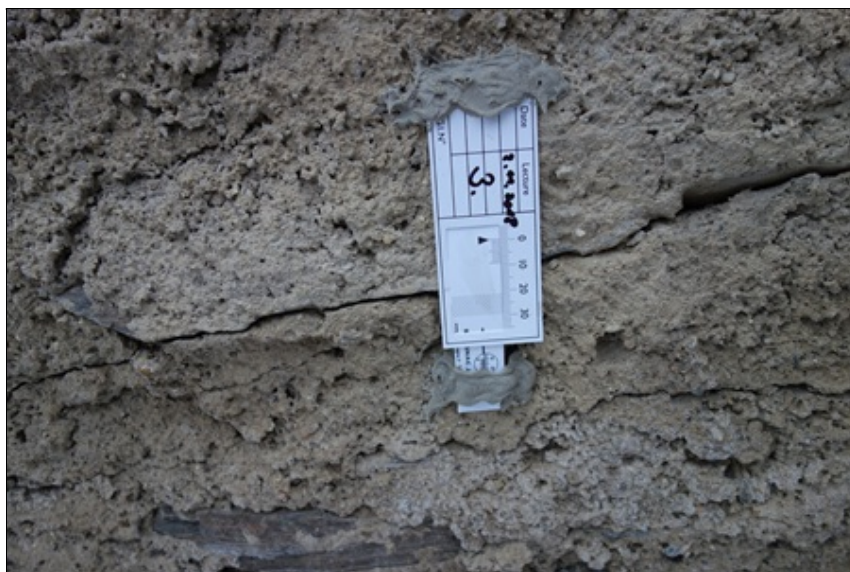
Trhlina v zábradlí 019 DSC01624.JPG

V parapetních zdech se objevily čerstvé trhliny. Zatím není jednoznačně určena jejich příčina. Na nejvýznačnější byly osazeny vernierové měrky.

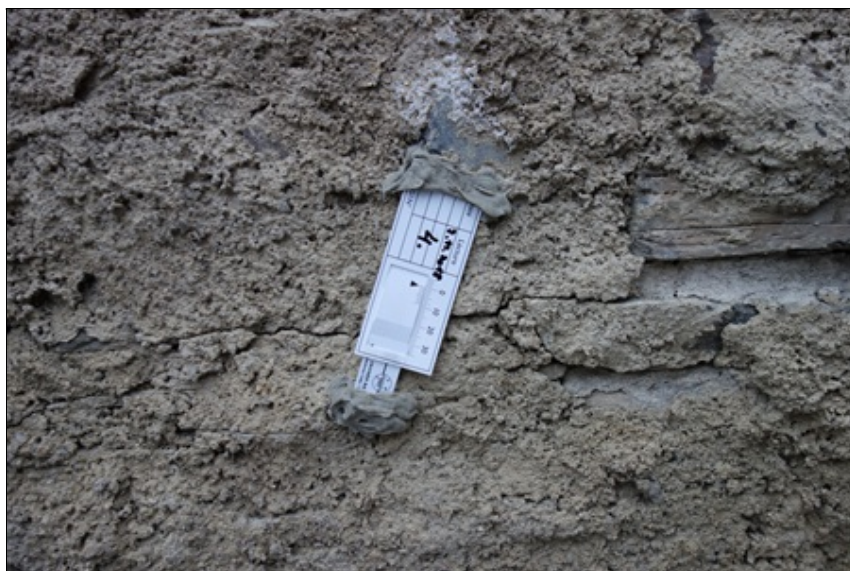
trhlina v zábradlí 020 DSC01625.JPG

V parapetních zdech se objevily čerstvé trhliny. Zatím není jednoznačně určena jejich příčina. Na nejvýznačnější byly osazeny vernierové měrky.

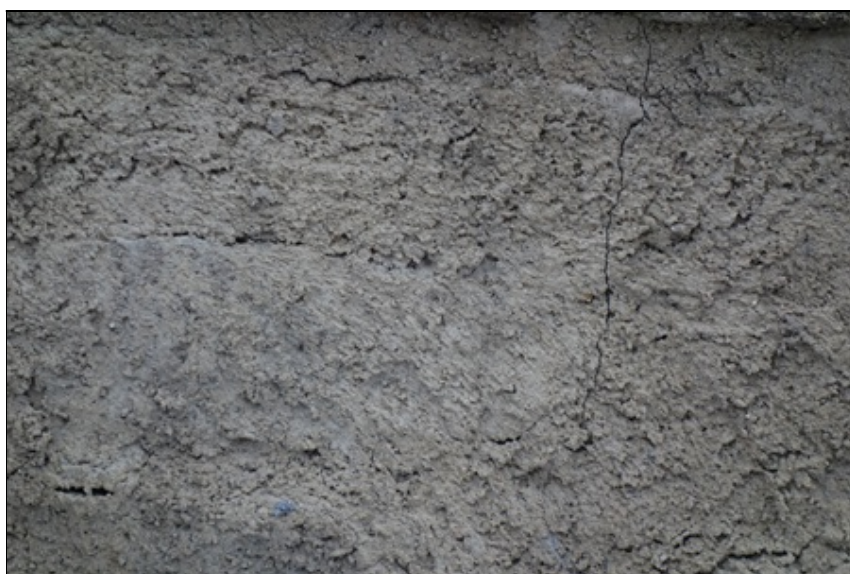
Trhlina v zábradlí 021 DSC01626.JPG

V parapetních zdech se objevily čerstvé trhliny. Zatím není jednoznačně určena jejich příčina. Na nejvýznačnější byly osazeny vernierové měrky.

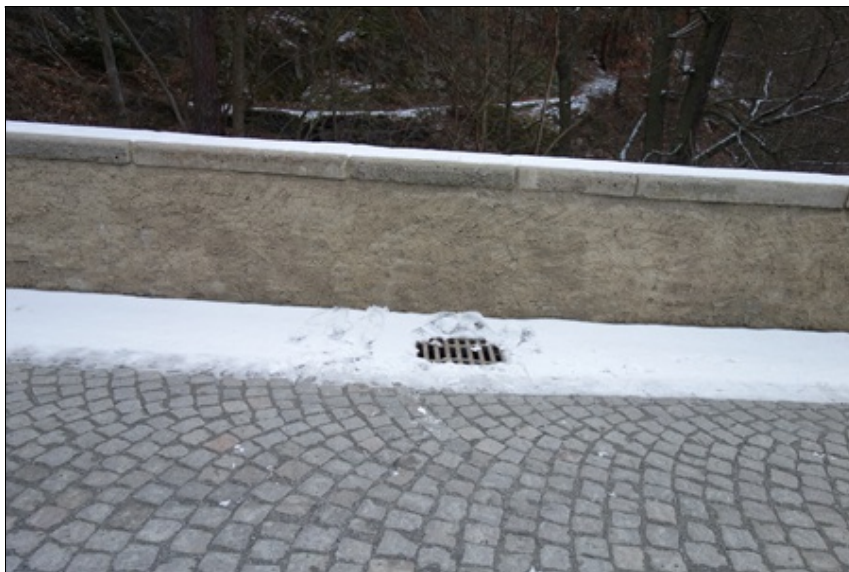
Celkový pohled na trhlinu v zábradlí
022 DSC01627.JPG

V parapetních zdech se objevily čerstvé trhliny. Zatím není jednoznačně určena jejich příčina. Na nejvýznačnější byly osazeny vernierové měrky.

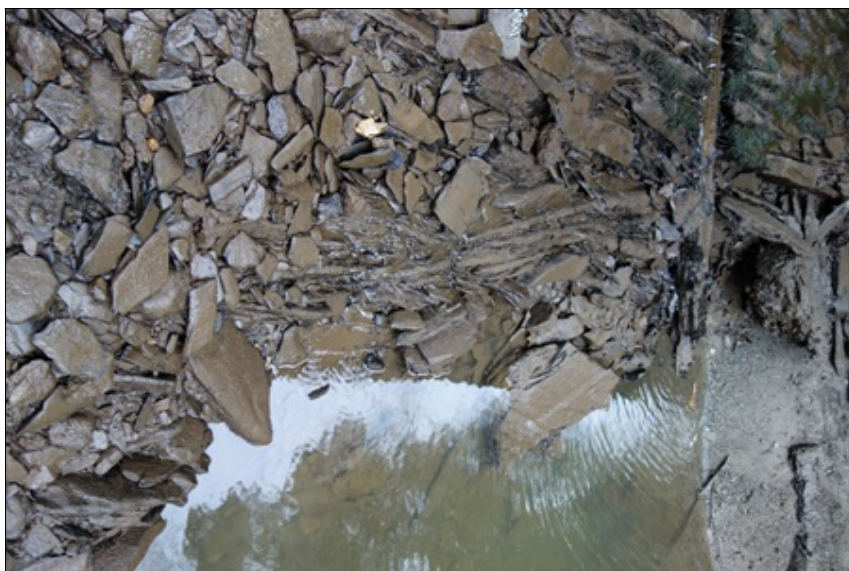
Konec štětového zpevnění
DSC01654.JPG

- [2] 1.3.5 Zpevnění dna vodoteče / Obecně Doplnit štětové zpevnění do původního tvaru, povodní okraj zpevnit betonovým prahem, Okamžitě, k zabránění dalšího poškození nejbližší povodní ochránit povodní okraj těžkým kamenným záhozem

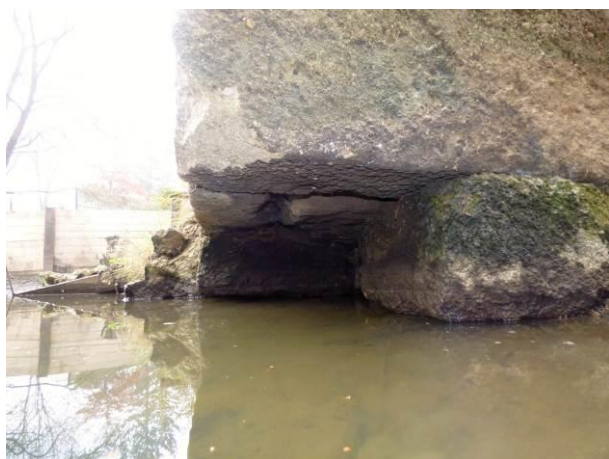
Obrázek 1: Vypadlý kvádr lícového zdiva na jv. nároží středního pilíře

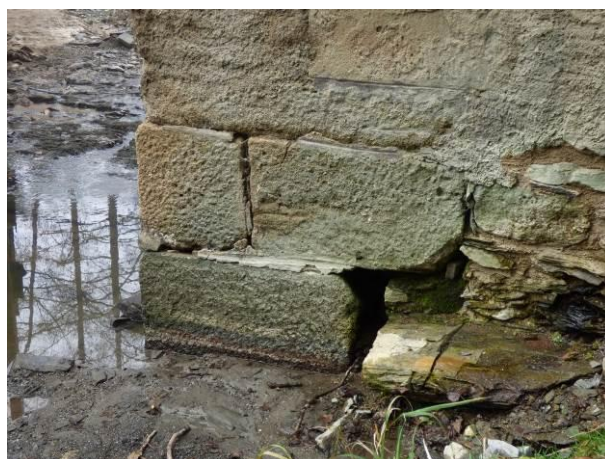
Obrázek 2: Rozvolněné zdivo a dutiny u paty jižní strany žihelské opěry

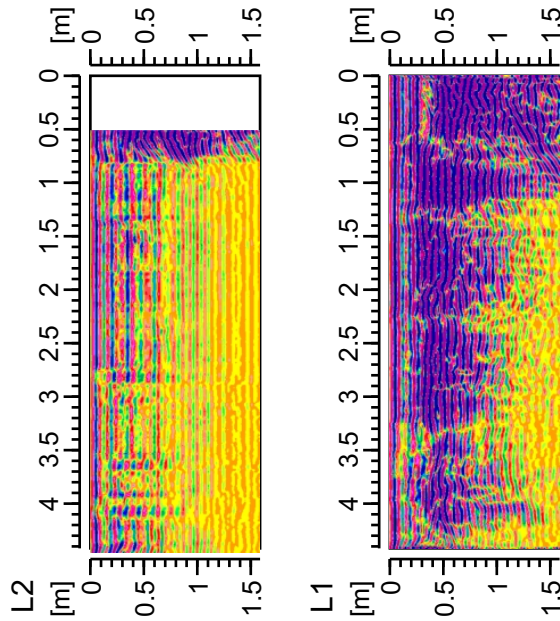
Indikace dutiny za lícovými kamennými kvádry

Možné indikace dutiny za lícovými kvádry
