Objednatel:	SUS Plzeňského kraje	Obec:	Horšovský Týn	Kraj:	Plzeňský
Akce:	most ev.č. 193-022b, Horšovský Týn			Datum	Stupeň
				01/2020	TP
Objekt:	diagnostický průzkum spodní stavby			Souprava	Označ. přílohy
					C.1

DIAGNOSTICKÝ PRŮZKUM

most ev.č. 193-022b přes Radbuzu, Horšovský Týn

MIMOŘÁDNÁ PROHLÍDKA

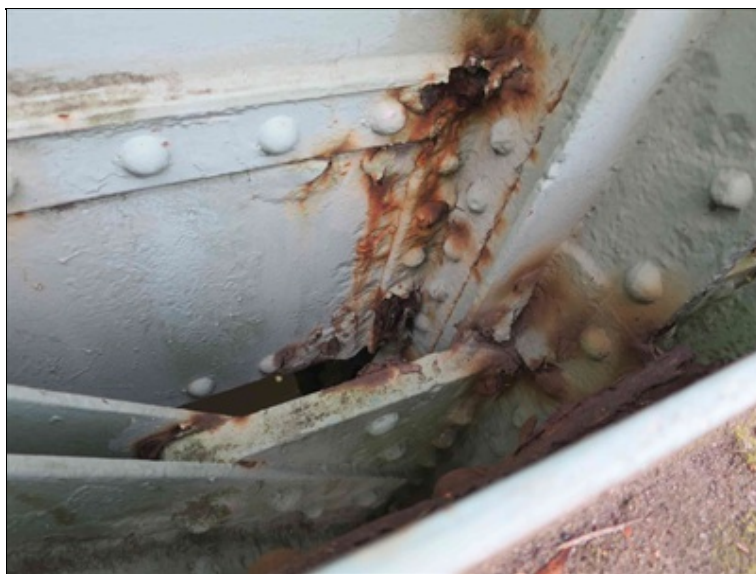
intenzivní koroze v místě styčnicku (římsový plech mostovky a svislice příhradového hlavního nosníku)

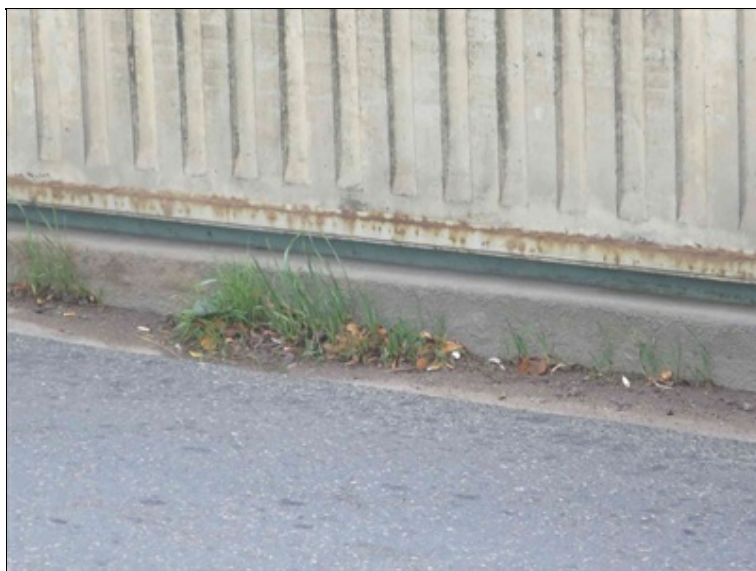
Odvodňovače jsou zanesené a zarostlé vegetací.

zarostlý odvodňovač

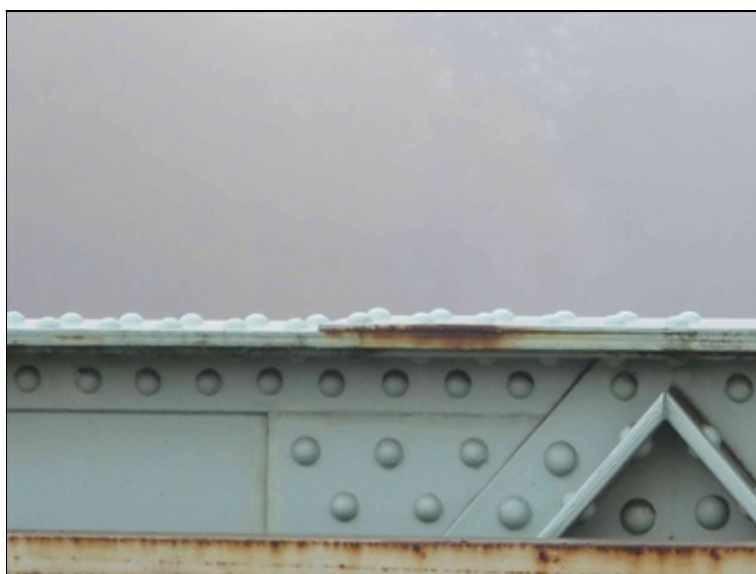
štěrbinová koroze horní pásnice hlavního nosníku

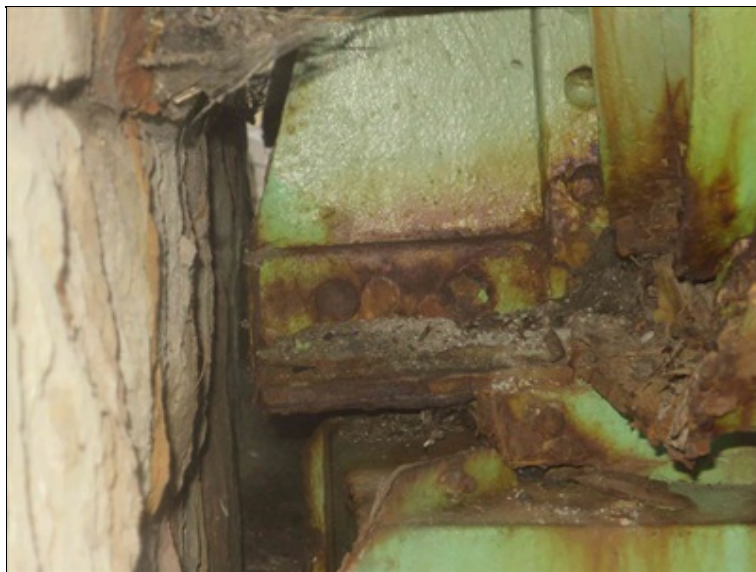
korozí všech dotčených profilů se zásadním oslabením průřezových ploch. K obdobně intenzivní korozí dochází i u všech dotčených částí ocelové konstrukce v oblastech dilatačních spar nad opěrami. Korodují i všechny ostatní části ocelové konstrukce, ale s o něco menší intenzitou.

intenzivní koroze všech dotčených částí ocelové konstrukce v oblasti dilatační spáry nad O1

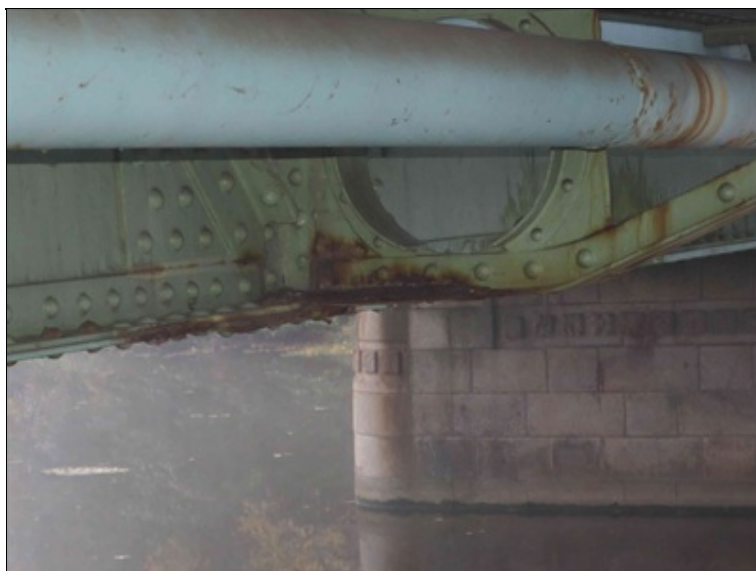
intenzivní koroze v místě styčnicku (konzola chodníku a spodní pás příhradového hlavního nosníku)

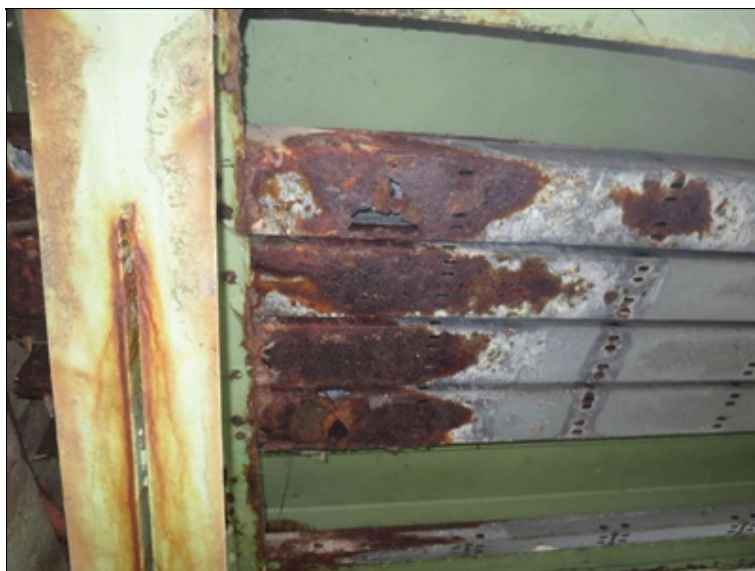
intenzivní koroze chrániček IS v oblasti dilatační spáry nad O3

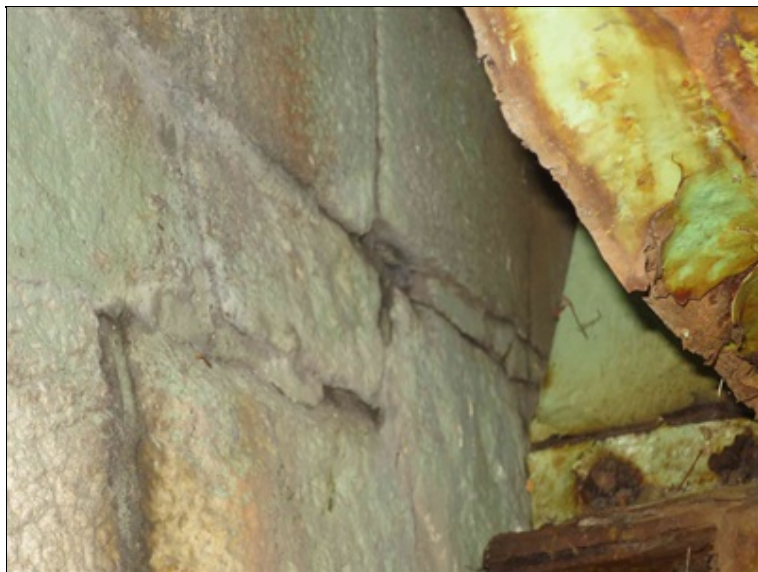
opěry: u dříků opěr jsou drobné poruchy spárování v oblasti kolísání hladiny Radbuzu
u závěrných zídek opěr jsou výrazné poruchy spárování kyklopského zdiva

porušené spárování zdiva závěrné zídky O3

- opravit drobné poruchy spárování zdiva dříků spodní stavby. Závěrné zídky obou opěr je s ohledem na rozsah poruch spárování jednodušší přezdít. Zajistit opravu navazujících opěrných i nábrežních zdí.
- ostatní konstrukční části mostu nahradit novými.

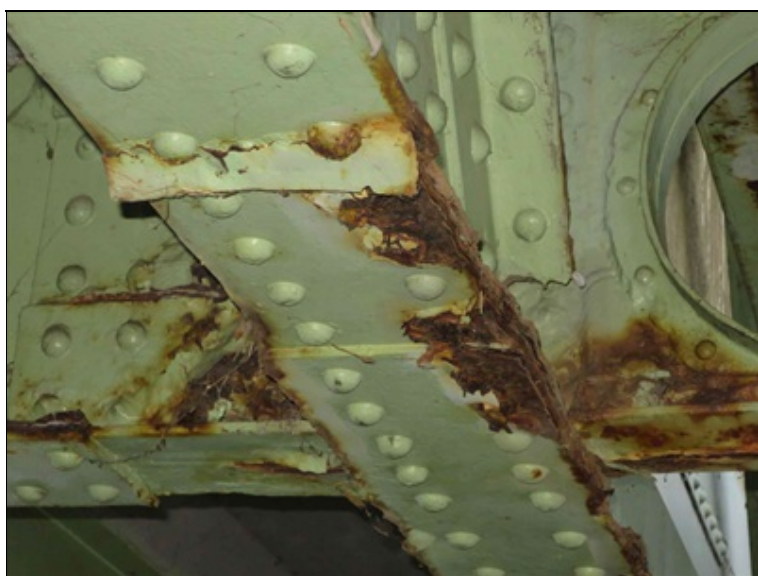
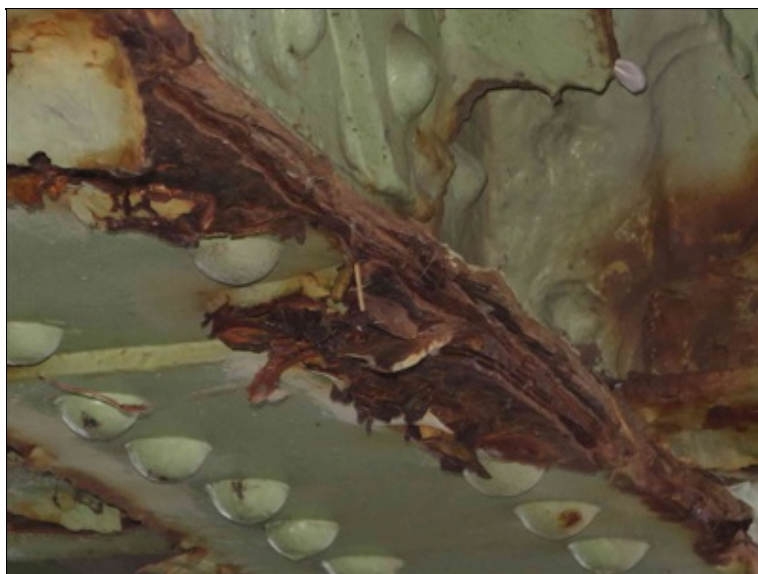
intenzivní koroze v místě styčnicku
(příčnick a spodní pás příhradového hlavního
nosníku)

DTTO - detail

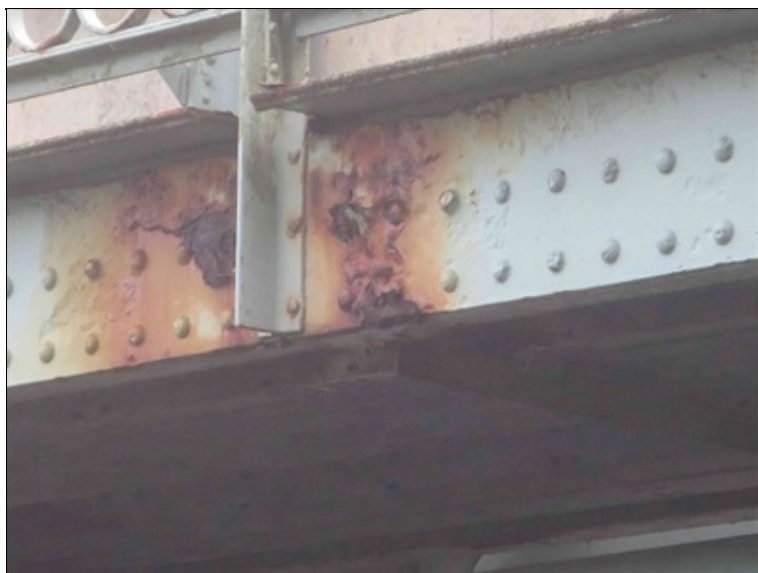
totální koroze vnějšího římsového plechu
chodníku

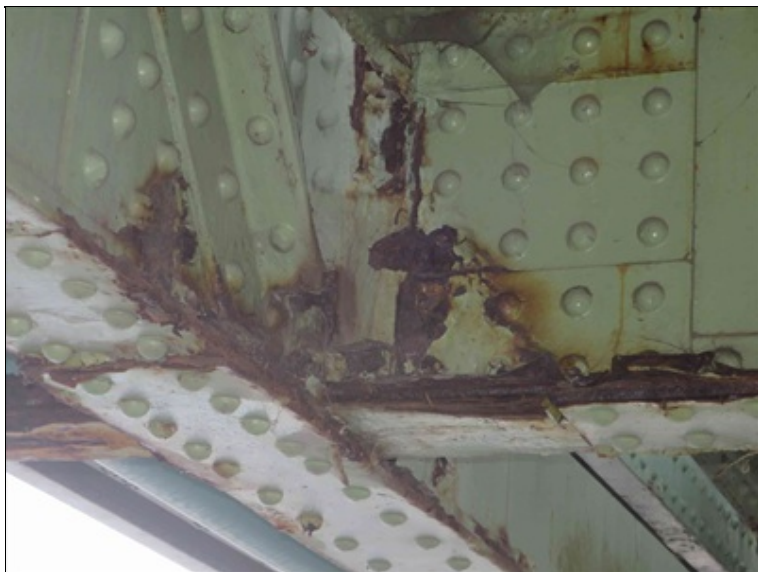
intenzivní koroze v místě styčnicku (příčnicku a spodního pasu příhradového hlavního nosníku)

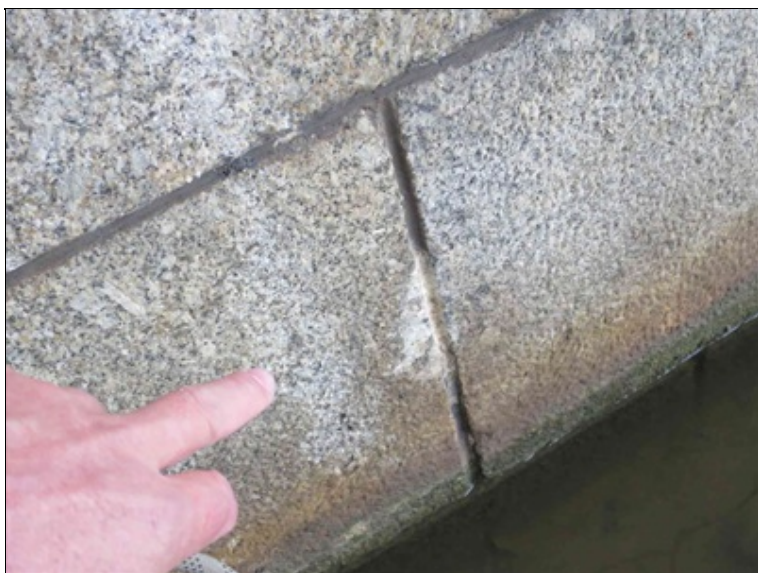
výluh pojiva na líci zdiva O1 v oblasti spáry v úrovni kolísání hladiny Radbuzy

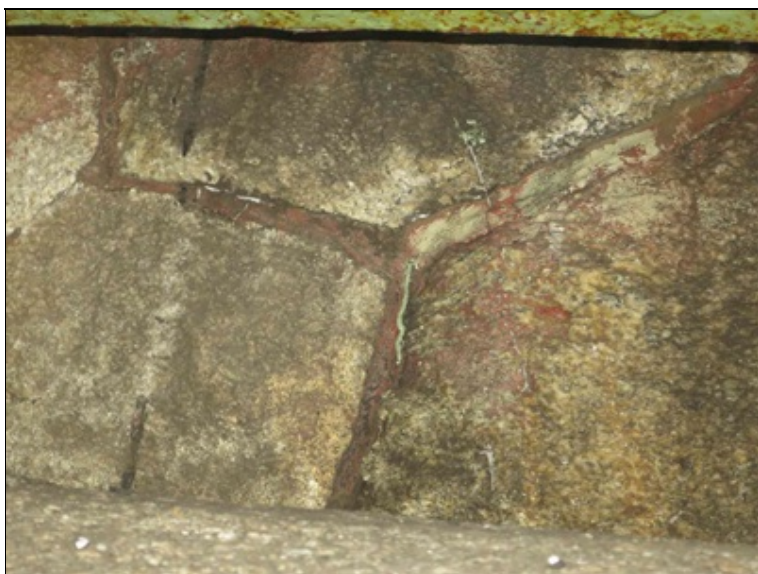
drobné poruchy spárování zdiva závěrné zídky O1

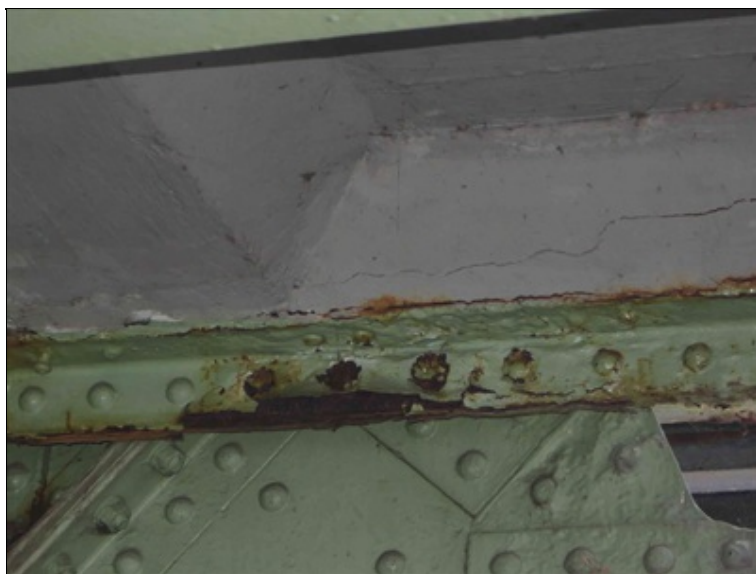
V oblastech průsaků dochází k hloubkové degradaci betonu mostovky a korozí betonářské výztuže. V místě vetknutí do krajních podélníků dochází v náběžích desky mostovky ke vzniku výrazných otevřených podélných trhlin.

trhliny v nátěhu desky, intenzivní koroze krajního podélníku

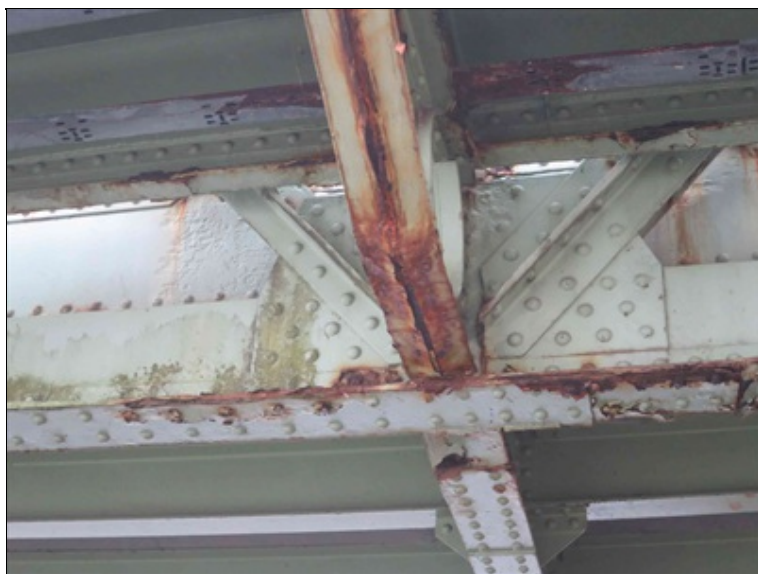
intenzivní koroze v místě styčnicku (konzola chodníku a spodní pás příhradového hlavního nosníku)

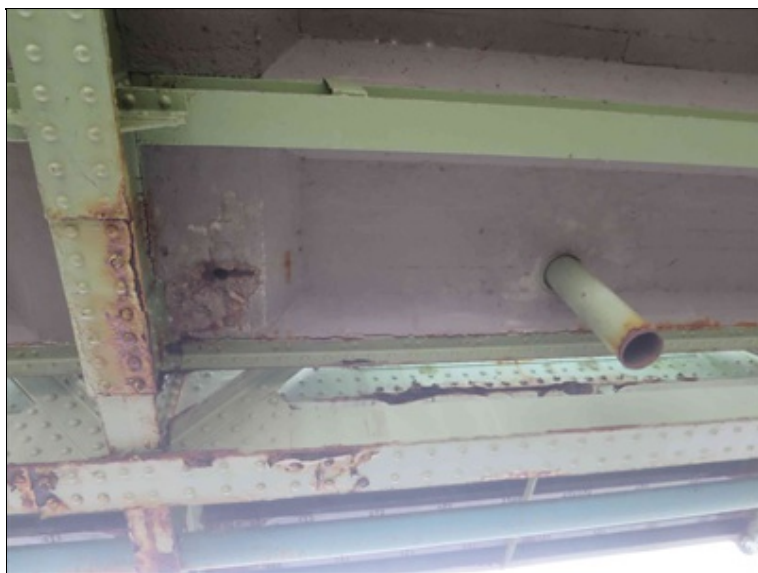
stopy po průsaku deskou mostovky, následná degradace betonu a koroze výztuže desky
intenzivní koroze v místě styčnicku (příčník a spodní pás příhradového hlavního nosníku)

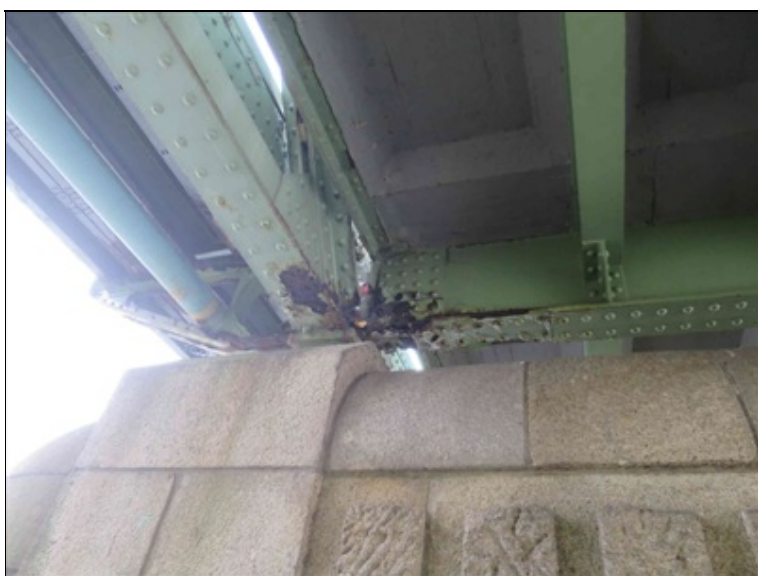
DTTO - intenzivní koroze v místě styčnicku
(podporový příčník a spodní pás příhradového
hlavního nosníku)

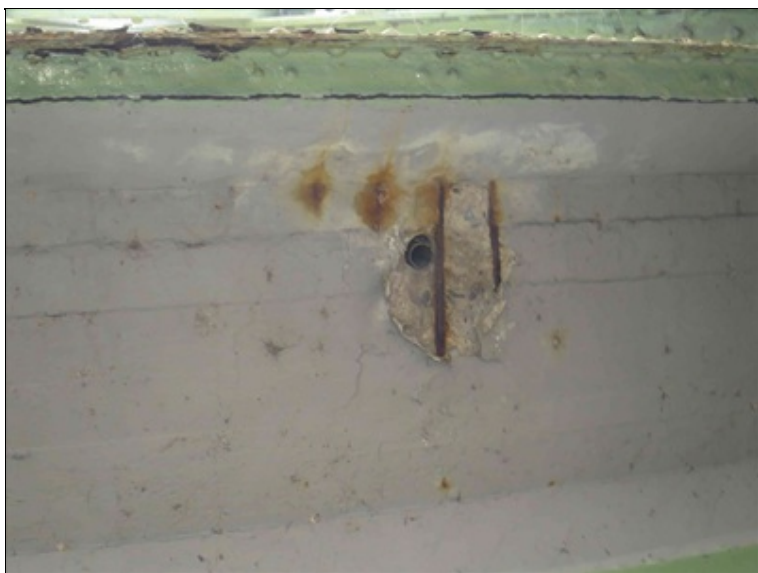
degradace betonu a koroze výztuže v místě průsaku v okolí trubky odvodnění povrchu izolace

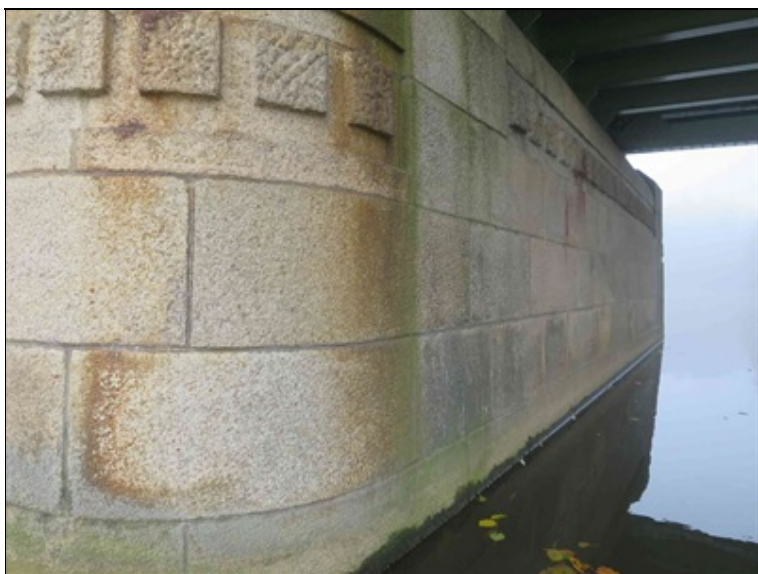
pilíř: zdivo nevykazuje žádné významné poruchy

zdivo P2 je bez významných závad
