# **Most 11727-1**

Most přes Padrtský potok v obci Dobřív

## **MIMOŘÁDNÁ PROHLÍDKA**

Datum provedení prohlídky: 6.7.2020

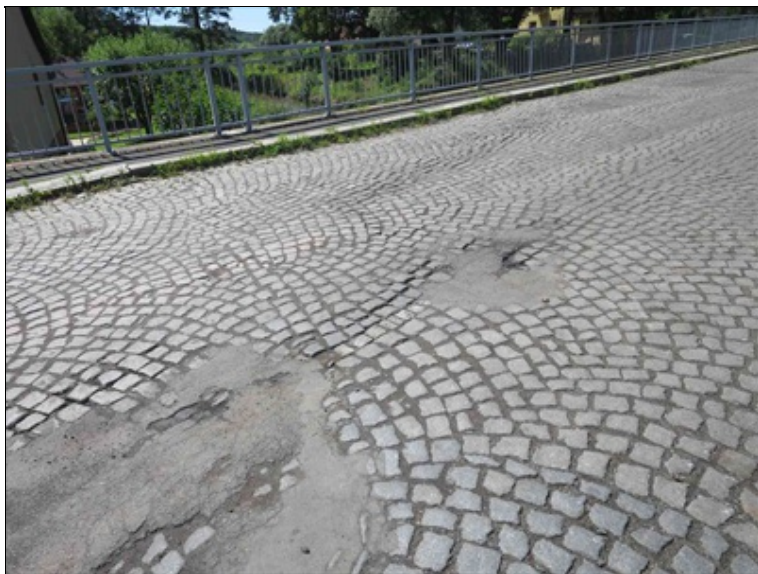
| [3.1] | 3.1 | Vozovka | Kryt vozovky je nerovný, hojně opravovaný. Dlažba je lokálně rozestoupená. |

detail poruch dlážděné vozovky

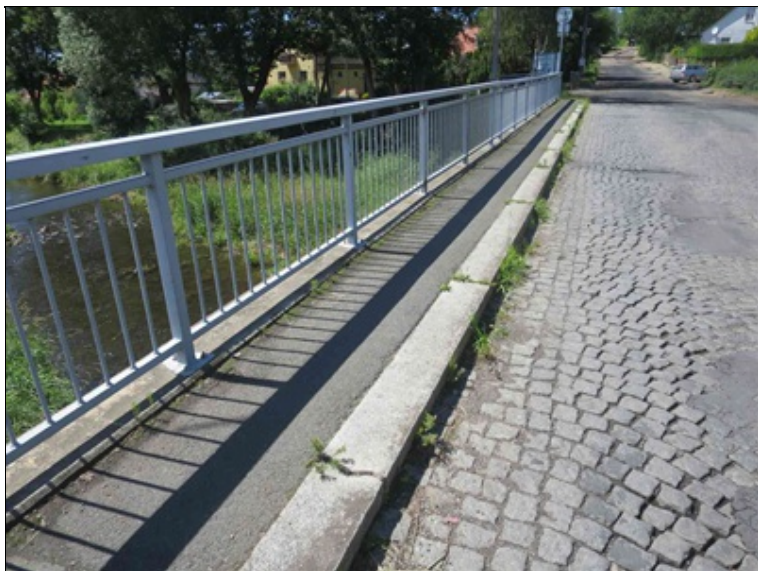
levý chodník, uchycená vegetace podél vozovky

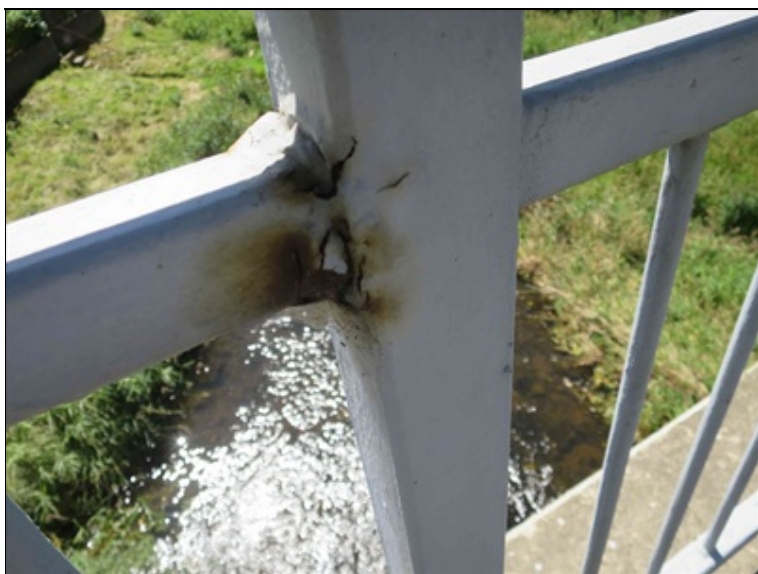
| [4.1] | 4.2 | Zábradlí | Zábradlí lokálně koroduje. |

koroze zábradlí

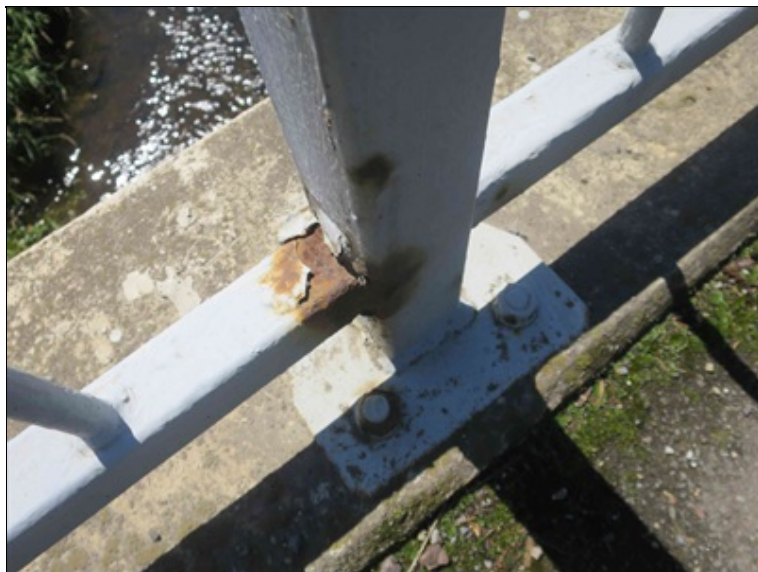
DTTO

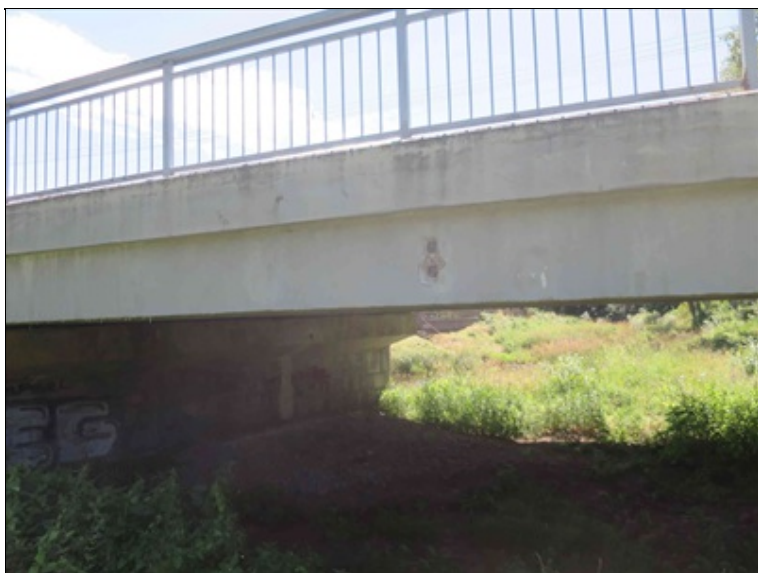
sonda ke kotvám příčného předpětí

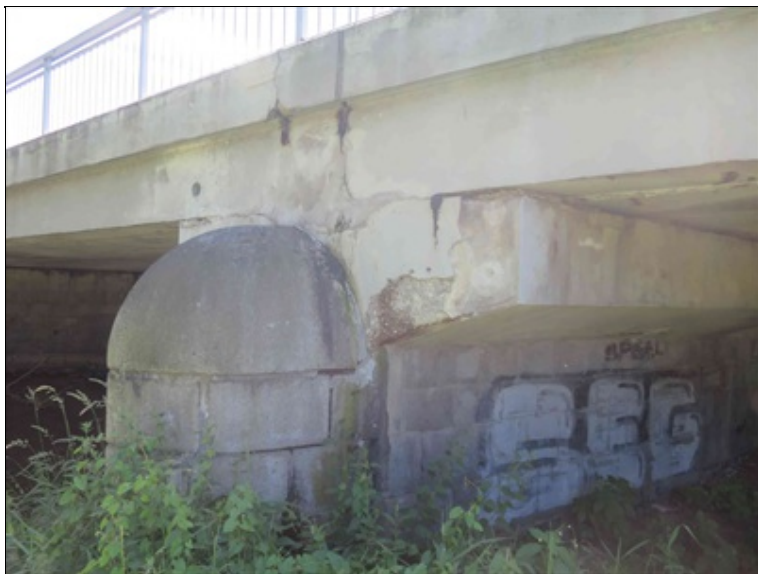
DTTO, oblast uložení NK na stativo

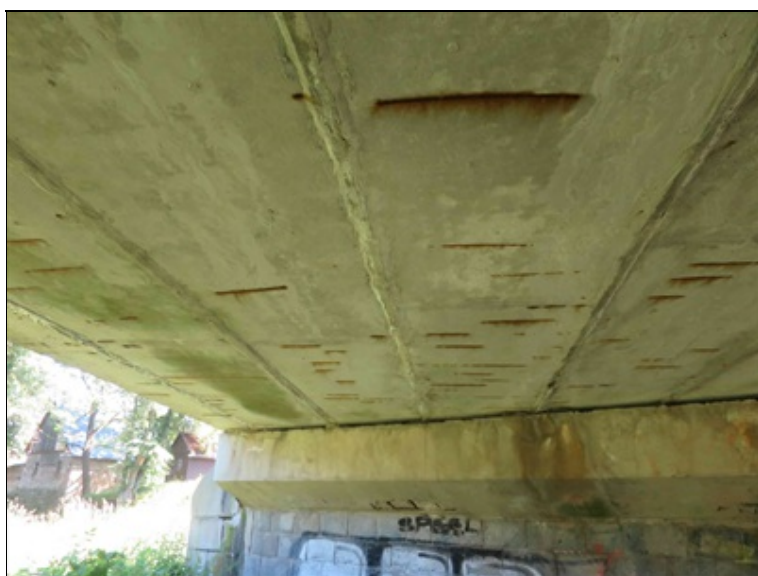
| [1.2] | 1.2 | Mostní podpěry a křídla / Pilíř_2 | Na líci stativa pilíře jsou patrné výrazné stopy po průsacích úložnými sparami. Dochází k rozsáhlé separaci ochranné omítky, beton stativa v oblastech separace hloubkově degraduje. Lokálně dochází k degradaci spárové malty obkladového zdiva dřívku pilíře. V oblastech nedostatečné tloušťky krycí vrstvy či intenzivních průsaků dochází ke korozi výztuže stativ. |

stopy po průsacích na lici stativa P2, koroze konstrukční výztuže na spodním lici nosníku

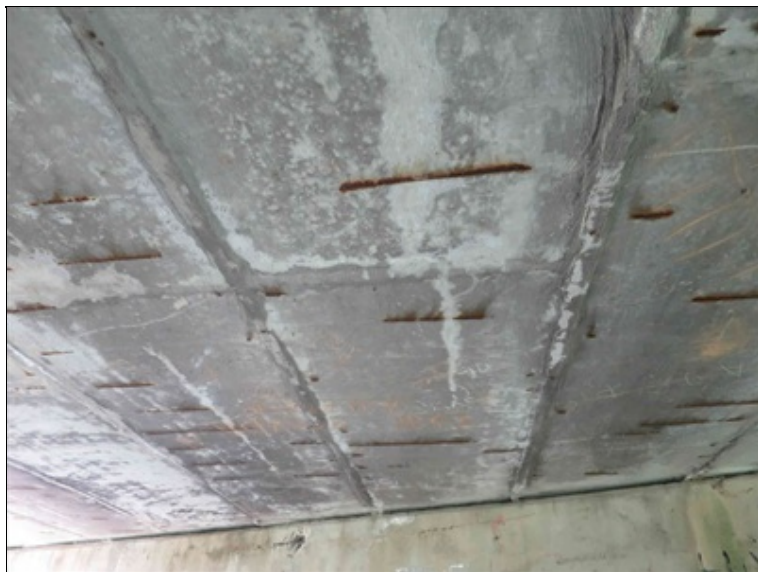
| [2.1] | 2.1 | Nosná konstrukce | Do nosné konstrukce zatéká nefunkční hydroizolací a dilatačními sparami. Důsledkem jsou intenzivní stopy po průsacích s výluhy pojiva na spodním líci spar mezi nosníky. Na spodním líci nosníků jsou zejména ve 2. poli patrné trhliny kopírující trajektorii kabelů předpínací výztuže s výluhy pojiva. Ojedinele jsou patrné bodové průsaky s výluhy pojiva. Tyto závady signalizují možné poškození předpínací výztuže - předpínací kabely jsou minimálně nedostatečně zainjektovány a může jimi protékat voda. Na bocích nosné konstrukce zůstaly nezasazené kotvy kabelů příčného sepnutí. Dutiny nosníků nejsou odvodněny. |

podélné trhliny se stopami po průsacích na spodním líci nosníků mohou signalizovat poruchy předpínací výztuže

S ohledem na rozsah poškození nosné konstrukce doporučuji nechat most dožít s očekávanou životností 10 let a následně jej nahradit mostem novým. Oprava daného typu konstrukce je v zásadě technicky na hranici proveditelnosti. O případném využití spodní stavby musí rozhodnout podrobný diagnostický průzkum na základě požadavku projektanta rekonstrukce mostu. V současné době se zdá být nepoužitelné pouze stativo mezilehlého pilíře. O případné změně termínu životnosti mostu mohou rozhodnout následné hlavní prohlídky ve smyslu ČSN 73 6221.

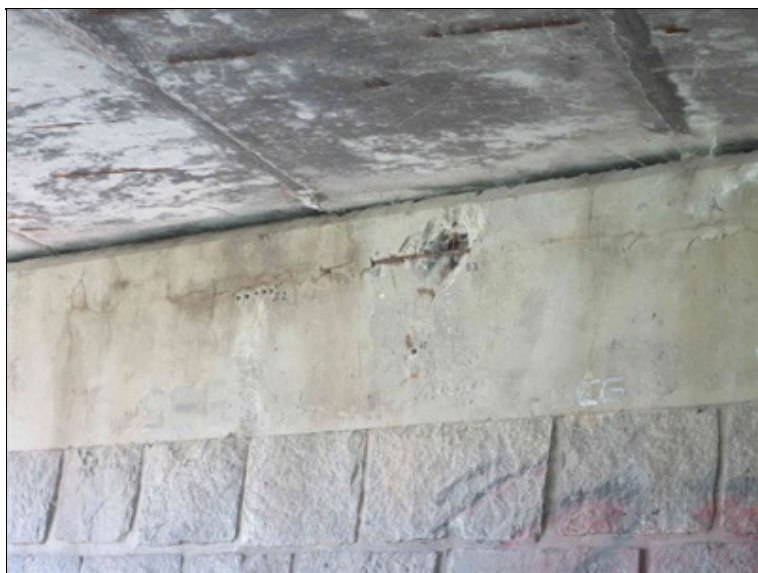
nezasanovaná sonda k betonářské výztuži na líci úložného prahu opěry 3

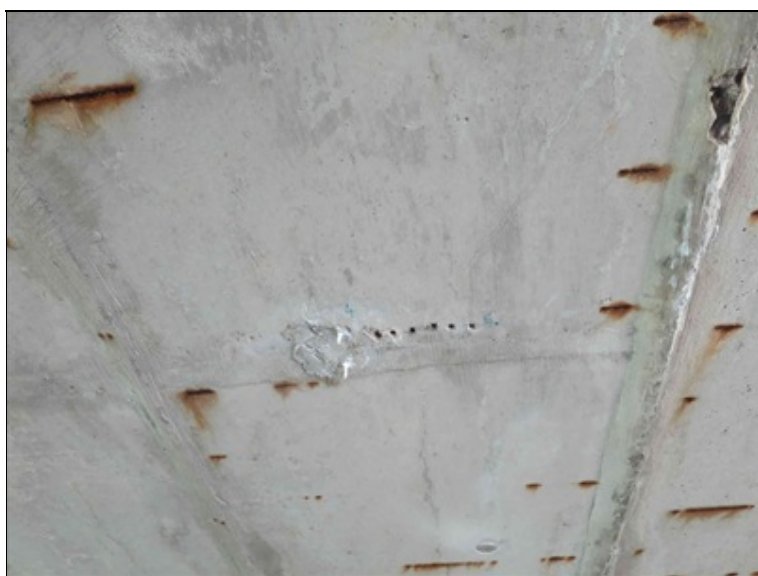
stopy po bodovém průsaku na spodním líci nosníku

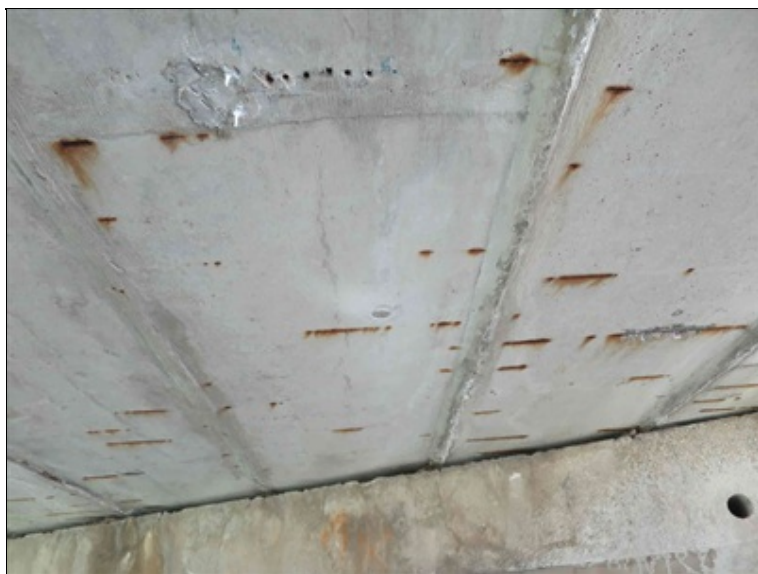
zavilhlá podélná trhlina na spodním líci nosníku  
může být signálem poruchy předpínací výztuže

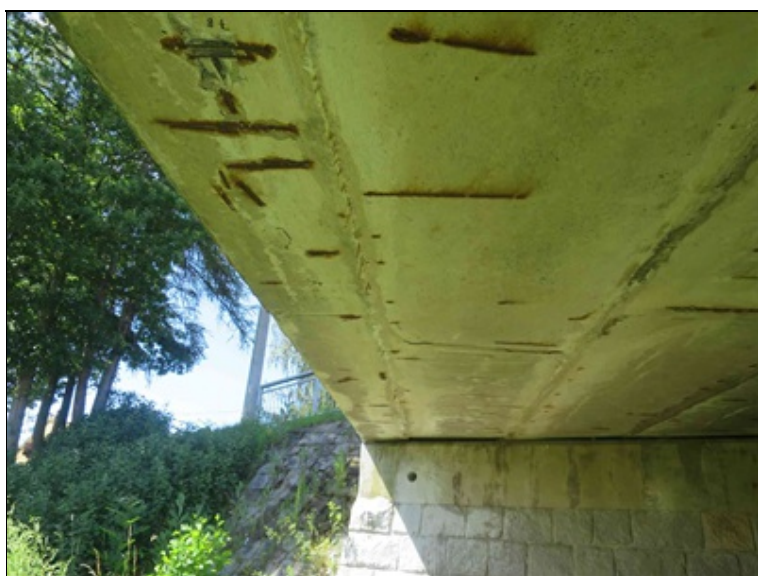
poruchy jsou patrné i u krajního nosníku

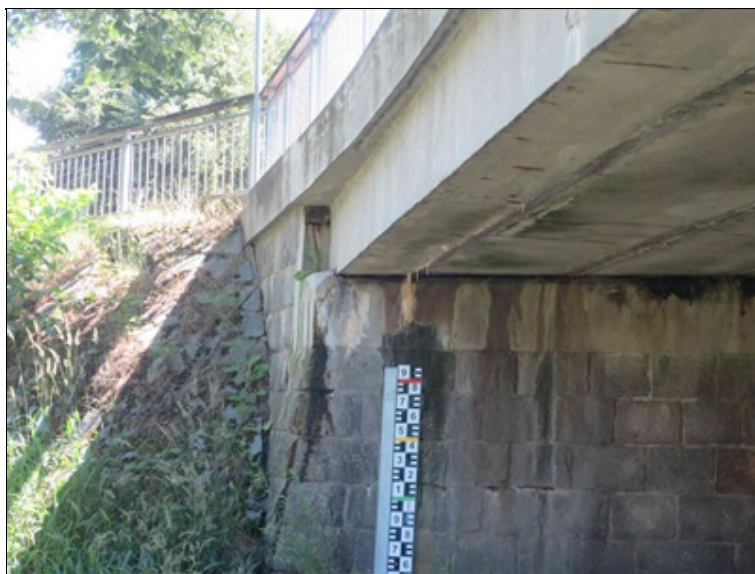
| [1.1] | 1.2 | Mostní podpěry a křídla / Opěry | Na líci úložných prahů obou opěr jsou patrné výrazné stopy po průsacích úložnými sparami. Dochází k separaci ochranné omítky, beton úložného prahu v oblastech separace degraduje. Lokálně dochází k degradaci spárové malty obkladového zdiva dřívků opěr. V oblastech zcela nedostatečné tloušťky krycí vrstvy dochází ke korozi výztuže úložných prahů. |

stopy po průsacích s výluhy pojiva na líci opěry 1  
a na spodním líci NK v místě spar mezi nosníky

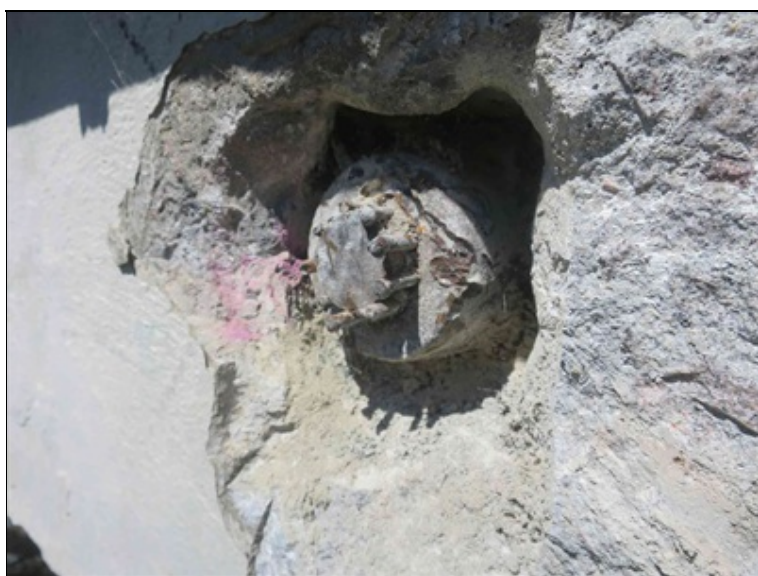
obnažená kotva příčného sepnutí

| [4] | 2.1 | Nosná konstrukce | Zajistit řádnou sanaci obnažených kotev kabelů příčného sepnutí. |

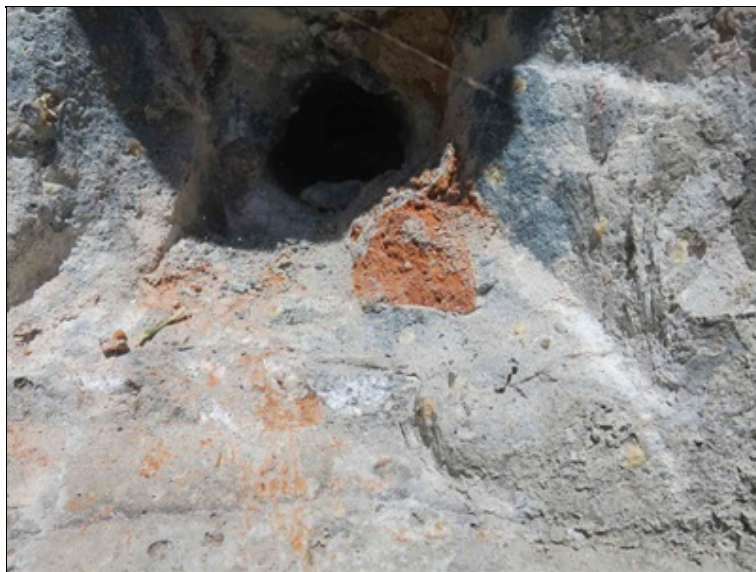
chybějící kabel příčného spnutí

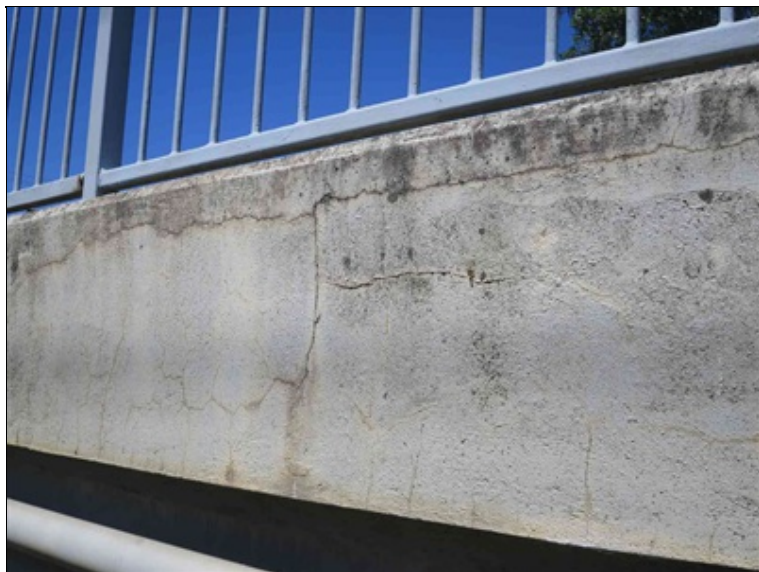
| [3.2] | 3.3 | Římsy, obrubníky, zálivky | Na pohledových plochách říms jsou nepravidelné trhliny charakteristické pro separaci ochranné omítky od betonového podkladu. |

detail trhlin na líci římsy
