# **Most 2327-3**

Most přes řeku Klabavku

## **HLAVNÍ PROHLÍDKA**

Datum provedení prohlídky: 19.11.2020

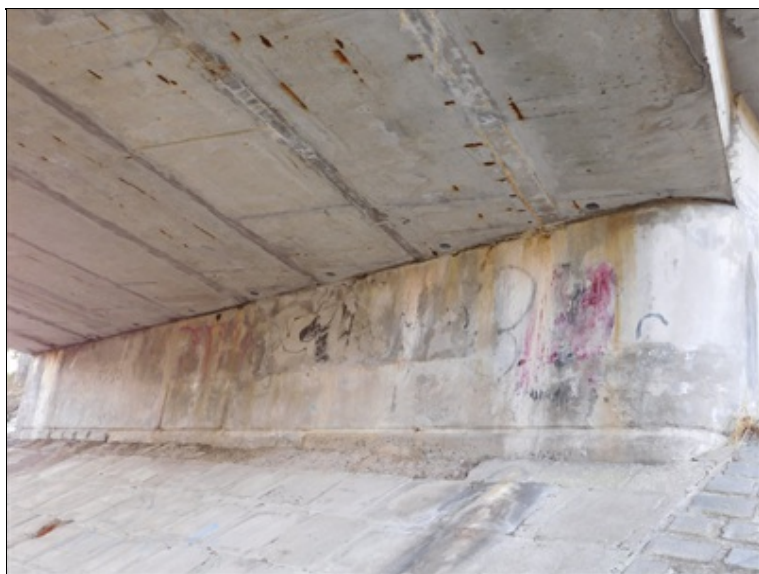
Opěra 1

| [1.2] | 1.2 | Mostní podpěry a křídla / Opěry | Na dřívky opěr zatéká, s výluhy pojiva, úložnými spárami. Beton opěr je porušený trhlinami a povrchově narušený. V krajních částech beton místy degraduje hloubkově. |

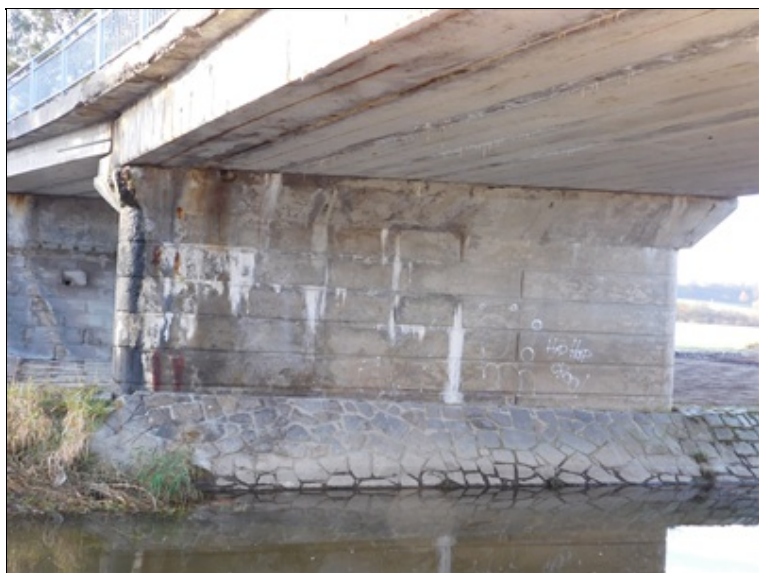
Pohled na pilíř 2

| [1.3] | 1.2 | Mostní podpěry a křídla / Pilíře | Na dřících pilířů protékají s výluhy pojiva a rzi spáry mezi prefabrikáty ztraceného bednění. V hranách prefabrikátů je hloubkově degradovaný beton a lokálně je odhalená zkorodovaná výztuž. Na pravé straně pilíře 2 v patní části výztuž v hraně prefabrikátu ztraceného bednění již zcela chybí. Na stativa pilířů zatéká dilatačními spárami mezi nosíky nosné konstrukce. Na |

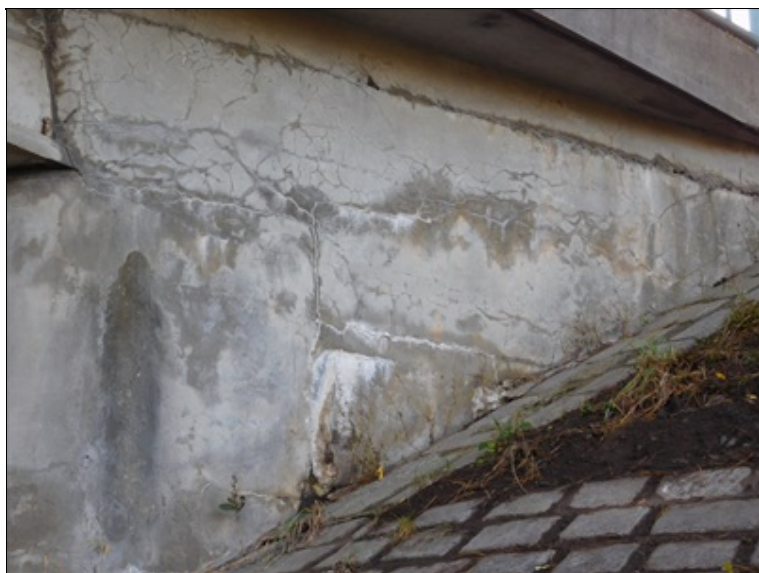
Křídla jsou porušená sítí trhlin s průsaky a výluhy pojiva.

Levé křídlo opěry 1

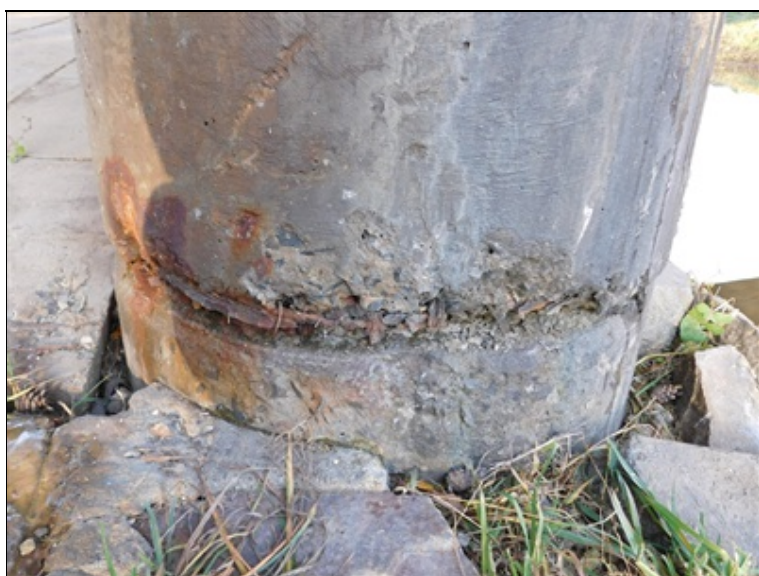
Pata dříku pilíře 2 na pravé straně

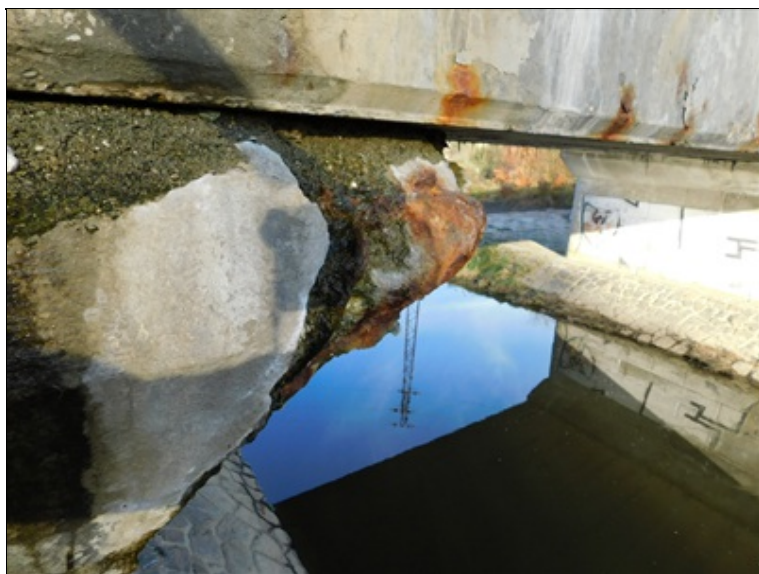
stativech je degradovaný beton a místy odhalená korodující výztuž. Na pravé straně, v místech zatékání dilatačními spárami, je patrný hloubkový rozpad betonu do hloubky cca 100 mm, zkorodovaná výztuž je odhalená v celé výšce stativa.

Stativo pilíře 2

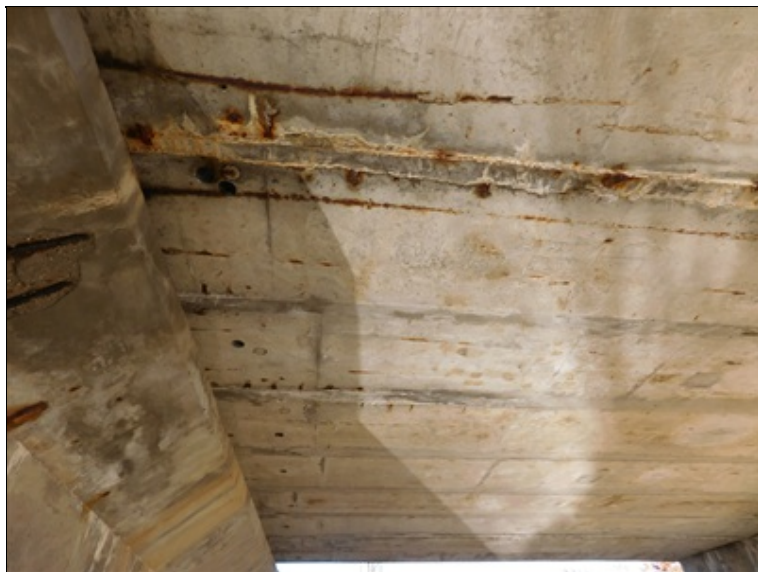
Na bocích a spodním líci nosníků se prokresluje korodující třmínky. Ve všech polích protékají, s výluhy pojiva, vždy dvě krajní spáry mezi nosníky. V první polovině pole 2 dále protéká 3. a 4. spára zprava a v poli 3 u pilíře 3 protéká 3. spára zprava. Zejména nad střední podporou jsou stopy po průsacích v celé šířce. Ochranná a uzavírací dobetonávka v čelech nosníků je porušená, separovaná a na kotvy nosníků přímo zatéká. Kotvy nosníků silně korodují. Zejména na pravé straně v místě soustředěného zatékání jsou dobetonávky zcela rozpadlé a koroze kotev je již vrstevná, s podstatným oslabením. Tato situace je výrazně riziková, neboť při nedostatečně zainjektovaných kanálcích se dostává zatékající voda s chemickými rozmrazovacími látkami přímo k předpínacím drátům a může docházet k jejich zásadnímu oslabení. Tento stav nelze ověřit jinak než diagnostickým průzkumem předpínací výztuže - viz doporučení Analýzy předpjatých mostů SÚSPK. Do doby ověření stavu je nutno přistupovat k hodnocení konzervativním způsobem.

Spodní líc nosné konstrukce v poli 3

| [3] | 2.1 | Nosná konstrukce | Provést diagnostický průzkum nosné konstrukce i spodní stavby. Dle výsledků rozhodnout o způsobu a rozsahu opravy resp. výměny mostu. |

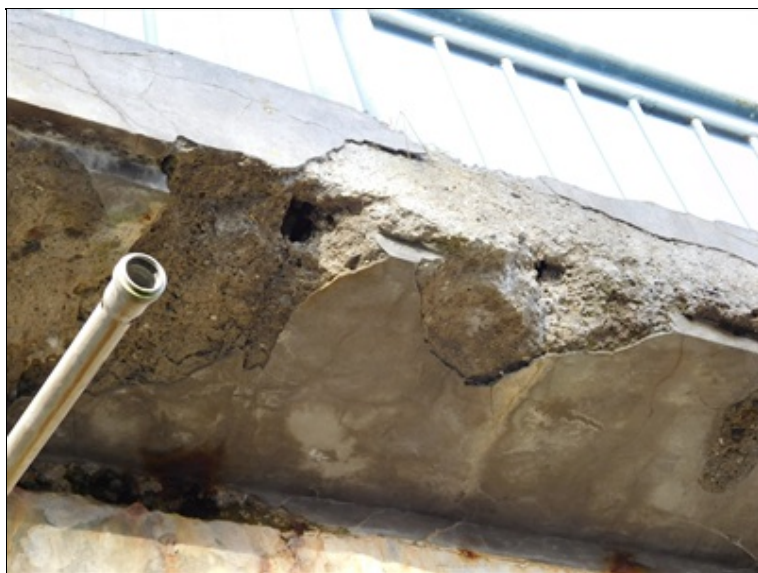
Beton pravé římsy je porušený trhlinami a hloubkově degraduje. Na levé římse je degradace spíše povrchová. Na spodním líci říms jsou stopy po zatékání.

Spodní líc pravé římsy nad pilířem 2

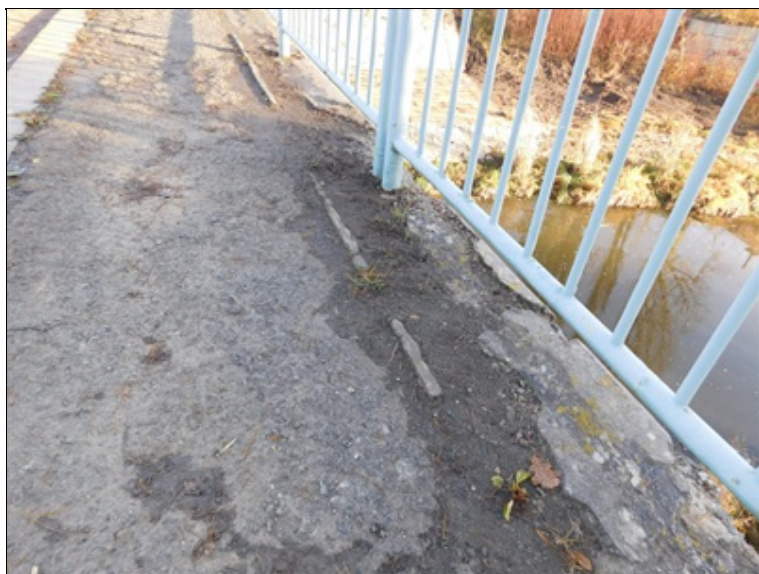
Živice na pravém chodníku je degradovaná a místy rozpadlá. V podélných spárách jsou nečistoty a vegetace.

Pravý chodník a římsa

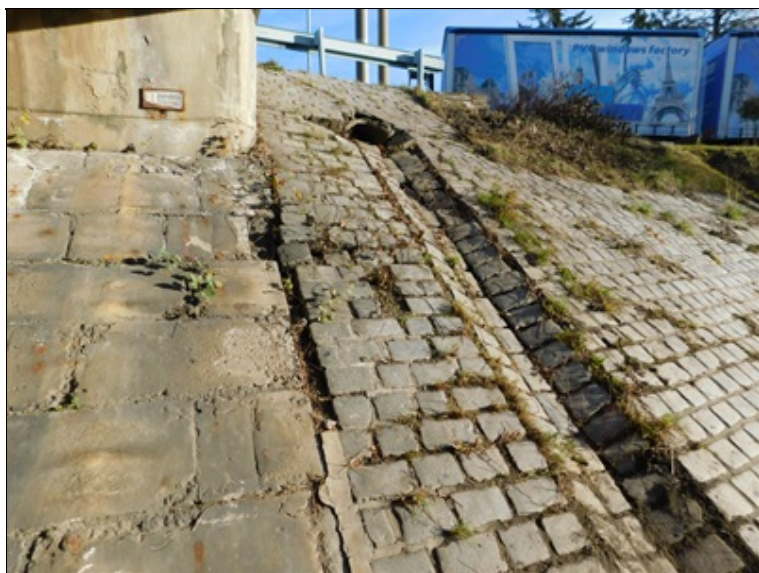
| [4.3] | 4.6 | Území pod mostem a přístupové cesty | Opevnění svahů a území v polích 1 a 3 je místy porušené, lokálně chybí. V poli 3 je opevnění hloubkově podepřené, zejména na pravé straně dřívku pilíře 3 a výškově zdeformované. Opevnění koryta z lomového kamene je místy rozvolněné, spárování je místy vyplavené, místy je uchycená vegetace. U pilíře 3 lokálně chybí kameny. Opevnění svahového kužele na pravé straně opěry 4 je v místě odvodňovacího žlabu rozvolněné, v opevnění je uchycená vegetace. |

Opevnění svahu podél opěry 4

| [5] | 4.6 | Území pod mostem a přístupové cesty | Opravit zpevnění svahového kužele na pravé straně opěry 4. Doplnit vyplavené zemní těleso a opravit opevnění v poli 3. |

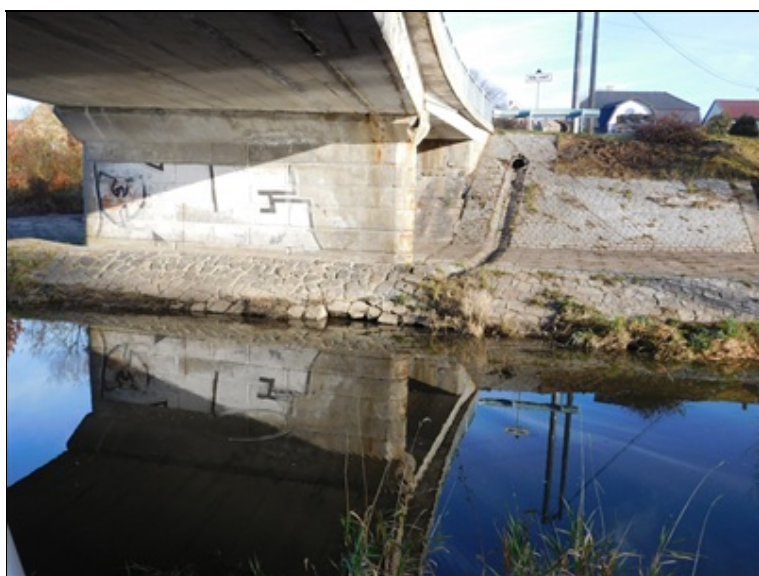
Rozpadlé opevnění svahu koryta řeky u pilíře 3
