# **Most 196-004**

Most přes Černý potok v Meclově

## **HLAVNÍ PROHLÍDKA**

Datum provedení prohlídky: 27.10.2020

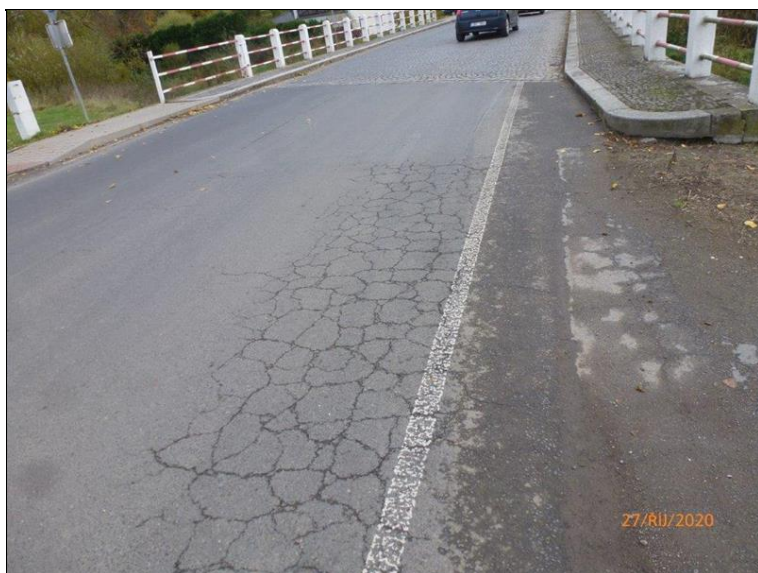
[3.1] 3.1 Vozovka Dlažba je místy rozestoupená, v živичném krytu na předpolí jsou síťové trhliny. Podél obrub jsou drobné nánosy nečistot.

Sítové trhliny v živičném krytu před mostem.

| [2] | 3.1 Vozovka | Zajišťovat údržbu krytu vozovky a chodníků. |

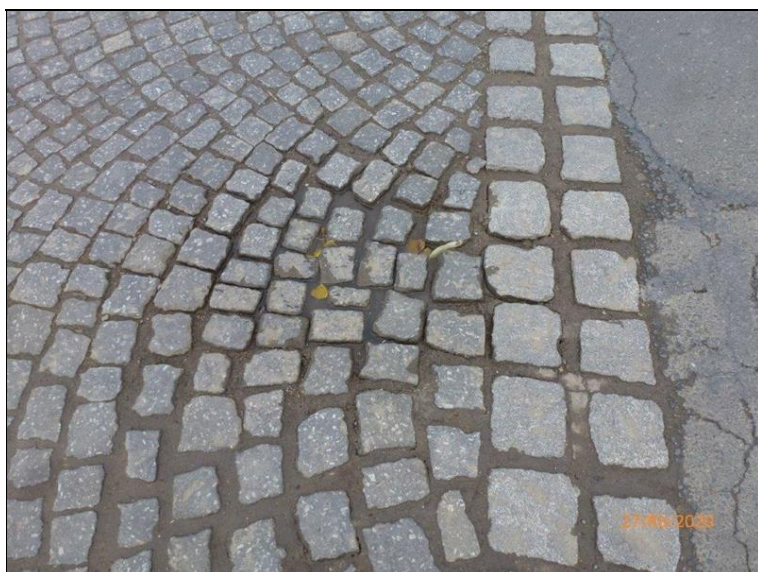
Rozestoupená dlažba vozovky na mostě.

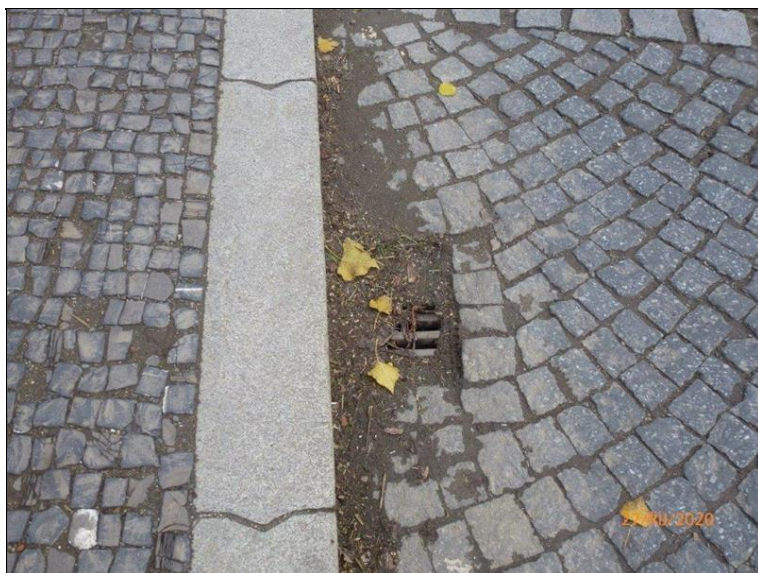
[3.5] 3.6 Odvodnění mostu Odvodňovače jsou částečně ucpané.

Částečně zanesená mříž odvodňovače.

| [3] | 3.6 Odvodnění mostu | Čistit odvodňovače. |

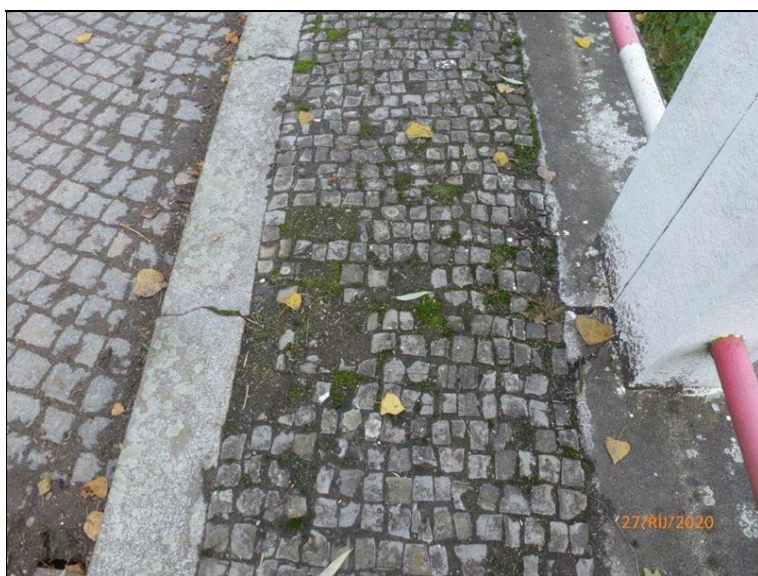
[3.2] 3.2 Chodníky Místy dochází k vydrolování krytu chodníku, místy je také na povrchu uchycený mech.

Degradace povrchu chodníku.

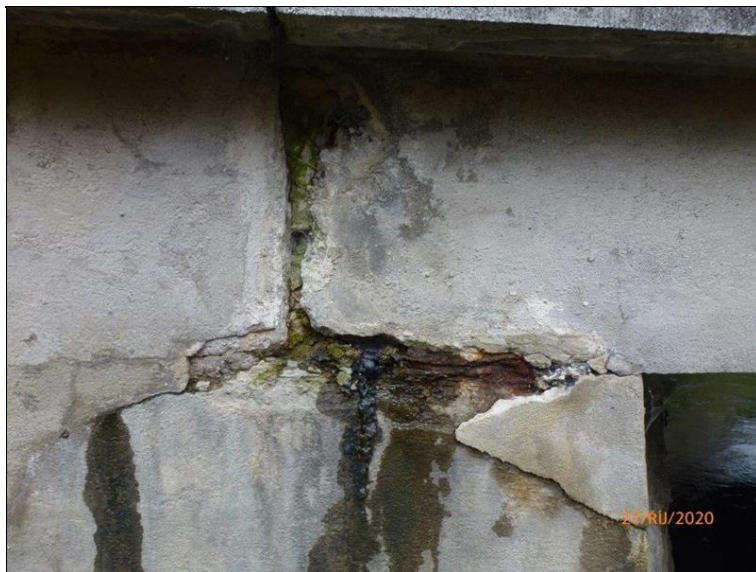
| [1.2] | 1.2 | Mostní podpěry a křídla | V místě uložení NK na opěry dochází k drobným průsakům vody dilatační spárou, beton úložných prahů v místech průsaků degraduje. Nejvýraznější poruchy jsou patrné na bocích opěr. Ojediněle dochází ke korozi obnažené výztuže úložných prahů. Ze spár obkladního zdiva opěry 4 prosakuje voda. Na horním lici vyložené části pilířů je uchycený mech. |

[2.2] 2.2 Ložiska, klouby Ložiska na opěrách korodují s ohledem na silné průsaky dilatačními spárami.

Poruchy na pravém boku OP1 a koroze ložiska.

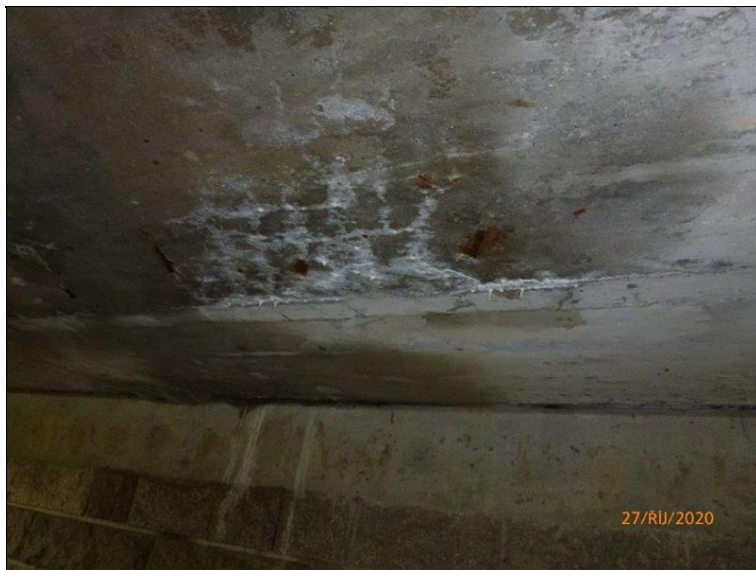
[2.1] 2.1 Nosná konstrukce V 1. a ve 2. poli v místech silných průsaků dochází na spodním líci NK k tvorbě vápenných výluhů, odpadávání krycí vrstvy a korozi výztuže. Nejrozvinutější jsou poruchy ve 2. poli podél pilíře P2, kde odpadá krycí vrstva v ploše cca 4,0 x 0,5 m odhalila korozi oslabenou výztuž desky. Ve 3. poli jsou na podhledu NK zatím patrné jen drobné stopy po průsacích s výluhy pojiva. Z podhledových hran NK v 1., 2. i 3. poli odpadá krycí vrstva (již sanovaná) od korodující výztuže.

Silné stopy po průsacích s vápennými výluhy pojiva a stopy po korodující výztuži na podhledu NK v 1. poli u P2.

| [6] | 2.1 Nosná konstrukce | Zajistit opravu mostu spojenou s výměnou hydroizolace a mostních závěrů včetně nezbytných prvků mostního svršku (vozovkové a chodníkové souvrství, římsy, zábradlí, odvodňovačů, sanace spodního líce NK v místech obnažené korodující výztuže). Pro tuto opravu doporučuji zajistit PD. |

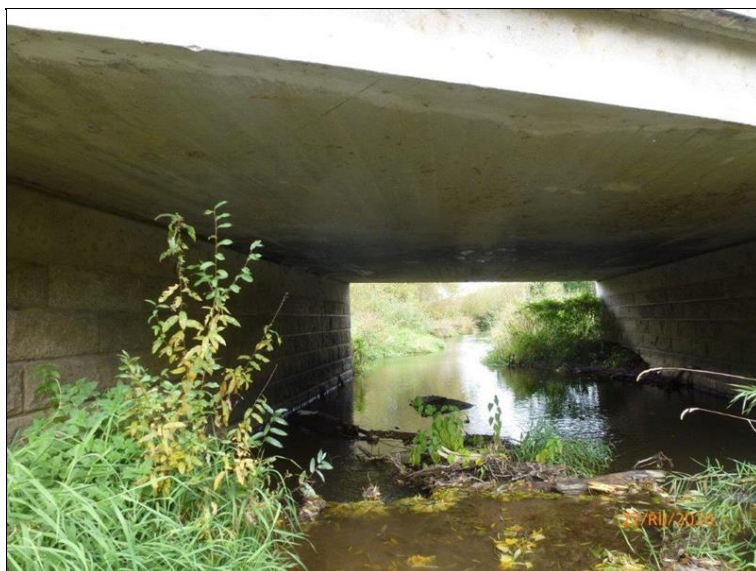
Podhled NK ve 2. poli.

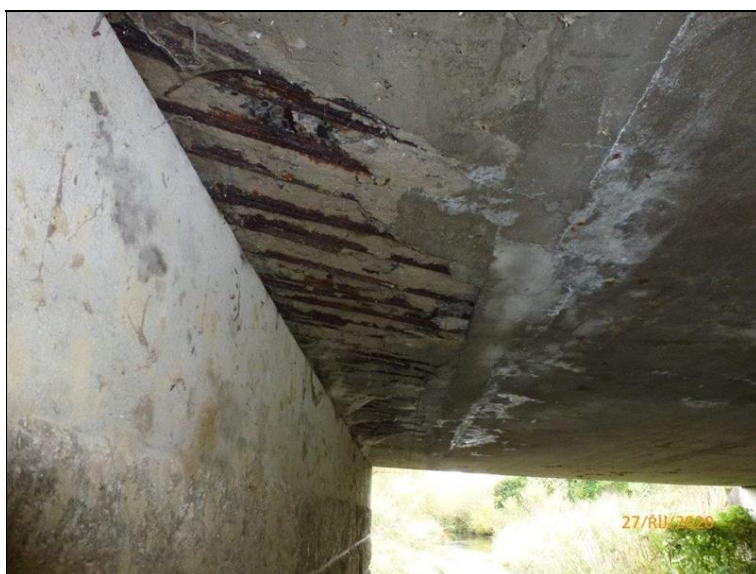
Stavební stav NK ve 2. poli se blíží stupni V, u obnažené výztuže je patrné oslabení průřezu korozí. O použitelnosti rozhoduje stav mostního svršku.

Koroze obnažené výztuže ve 2. poli podél P2.

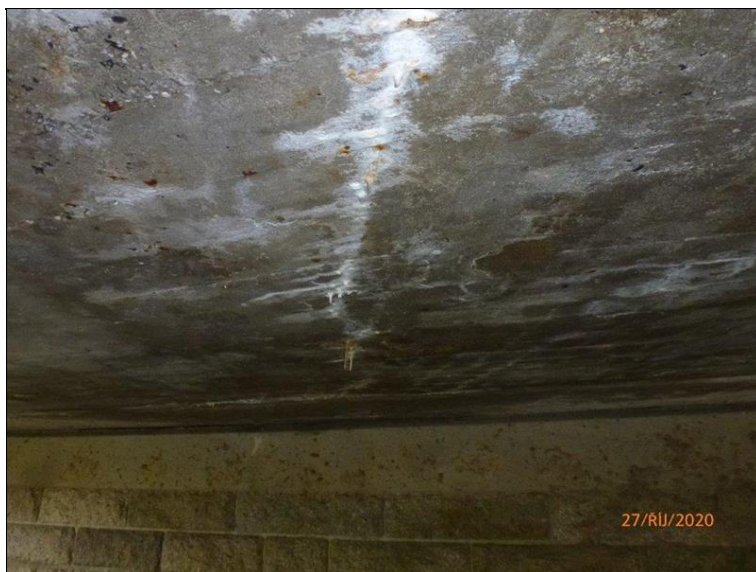
Podélná trhlina s výluhy na pohledu NK ve 2. poli.

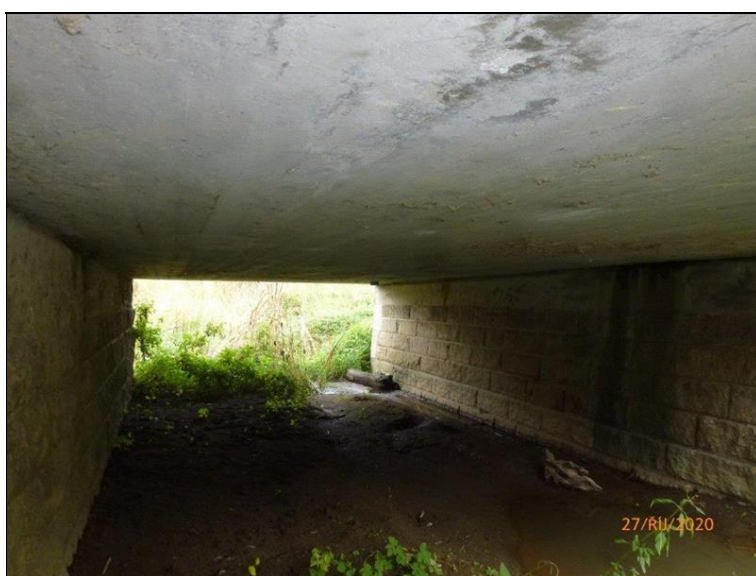
Podhled NK ve 3. poli.

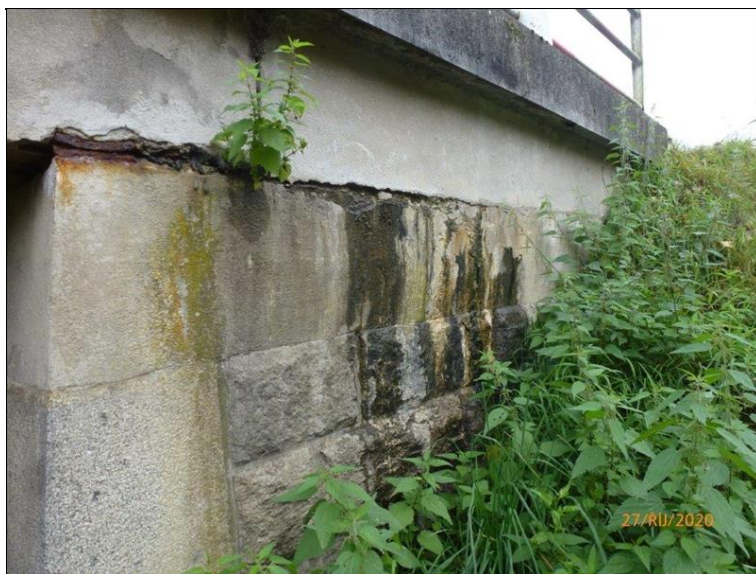
| [1.3] | 1.2.4 | Křídlo | Na lici křídel jsou patrné drobné průsaky vody pod římsami a pracovní spárou v úrovni horního povrchu úložného prahu. |

Pravé křídlo OP4 - prosakující pracovní spára.
