# **Most 180-014**

město Starý Plzenec, most přes řeku Úslavu

## **MIMOŘÁDNÁ PROHLÍDKA**

**Objekt: Most ev.č. 180-014 (město Starý Plzenec, most přes řeku Úslavu)**

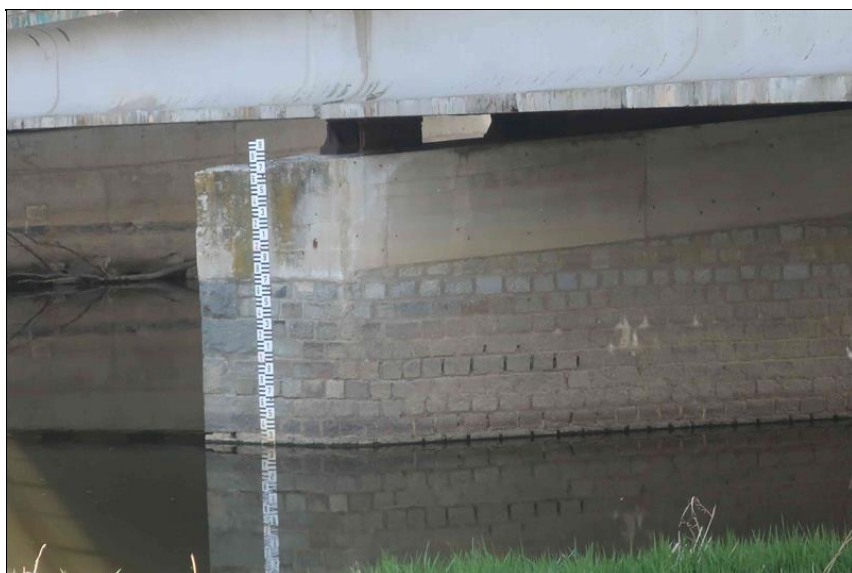
| [1.2] 1.2 | Mostní podpěry a křídla /<br>Pilíř_2 | K degradaci betonu stativa P2 dochází zejména v oblasti průsaků na obou bocích pilíře.<br><br>Obkladní zdivo dřívku pilíře P2 vykazuje lokální poruchy spárování. |

pravá strana P2 směrem do 2. pole  
poruchy spárování obkladního zdiva,  
degradace betonu vyložené části  
stativa vně NK

| [3] 1.2 | Mostní podpěry a křídla / Pilíř_2 | Zajistit přespárování obkladního zdiva pilíře P2 v oblasti poruch. |

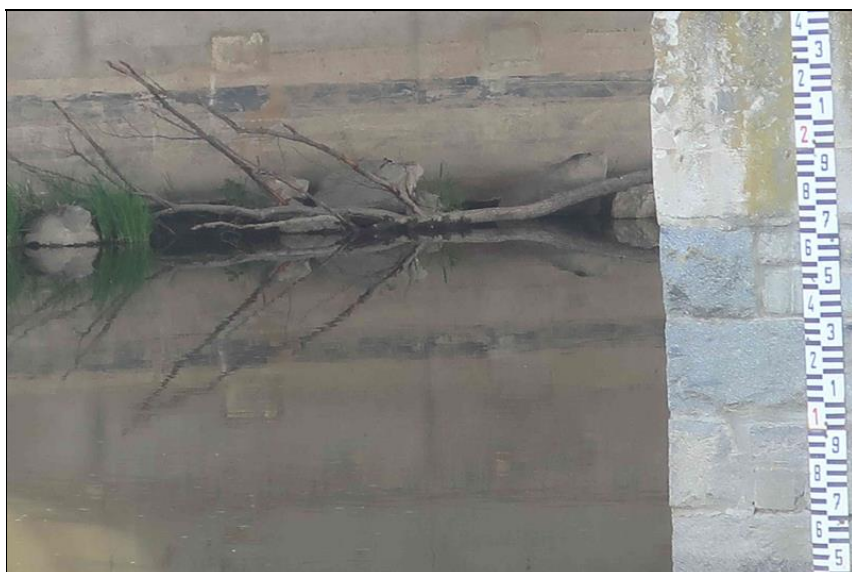
naplaveniny uchycené u O1

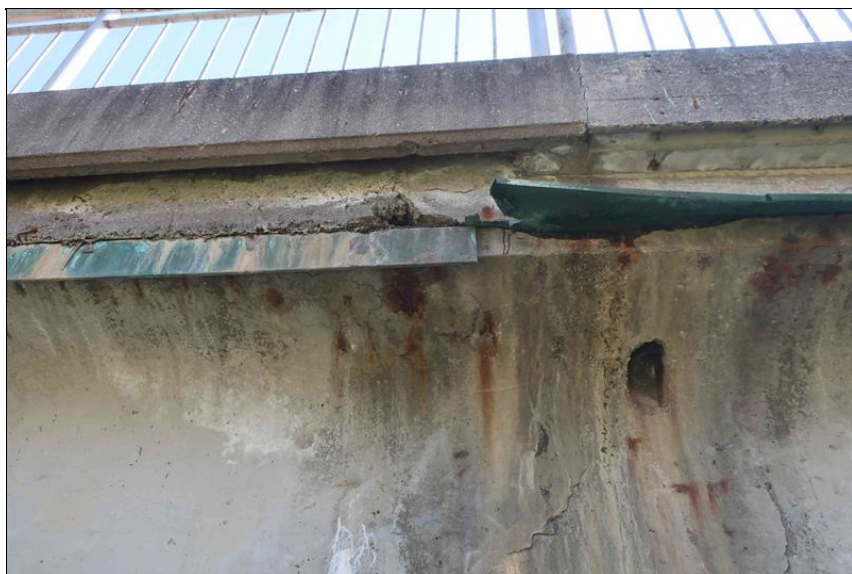
| [3.4] 3.5 | Izolační systém mostovky | Hydroizolační systém lokálně prosakuje. Okapní plechy jsou poškozené, hojně dochází k průsakům na vnější boky krajních nosníků pod plechy. |

stav okapního plechu v oblastech intenzivních průsaků z izolačního souvrství, resp. pod izolačním souvrstvím  
separace krycí vrstvy nad korodující výztuží na vnějším boku 10. nosníku ve 2. poli

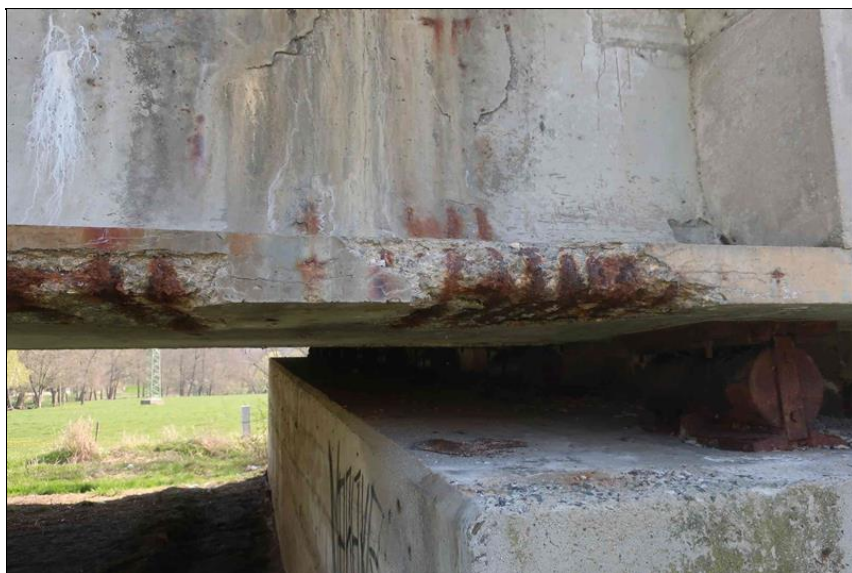
| [2.1] 2.1 | Nosná konstrukce | Šířka dilatačních spar mezi lícem ZZ a NK je u obou opěr zjevně nedostatečná.<br><br>K poškození nosníků v oblastech průsaků dochází zejména na vnějším boku a spodním líci 10. nosníku v obou polích. Je patrna intenzivní koroze konstrukční výztuže a následná separace krycí vrstvy nad touto výztuží. U 10. nosníku hrozí významné riziko koroze předpínací výztuže.<br>U ostatních nosníků je poškození způsobené průsaky pravděpodobné v okolí svodů odvodnění u 8. a 9. nosníku v obou polích a ojediněle i v oblastech prosakujících příčných spar mezi jednotlivými dílci nosníku. |

u 10. nosníku dochází díky intenzivním průsakům přes bok nosníku k intenzivní korozi betonářské výztuže u dolní pásnice a k následné separaci krycí vrstvy - detail u O2

| [8] | 2.1 | Nosná konstrukce | Ve smyslu Analýzy předpjatých mostů ve správě SÚS PK (Pontex/2020) je nezbytné zajistit diagnostický průzkum mostu zaměřený na ověření skutečného stavu předpínací výztuže. Rozsah průzkumu uvedený v příloze této MPM odpovídá předmětné Analýze. S ohledem na rozsah poškození spodní stavby je vhodné v rámci průzkumu posoudit i stav spodní stavby a s ohledem k nastavení ložisek zajistit i pasportizaci stavu a nastavení ložisek. |

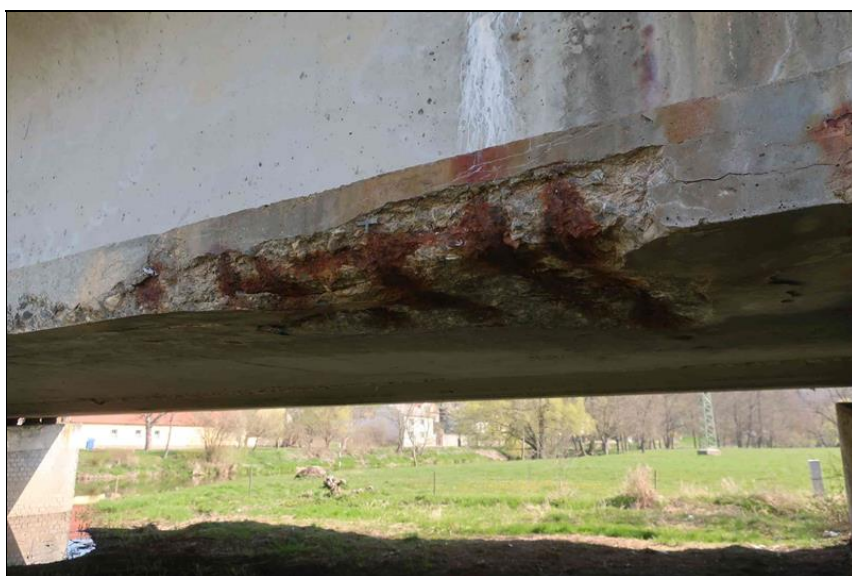
DTTO

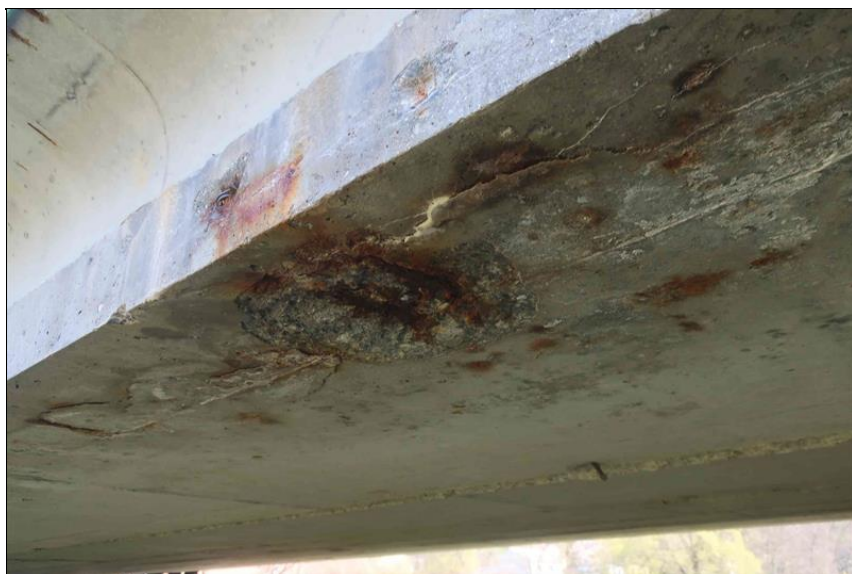
DTTO ve 2. poli

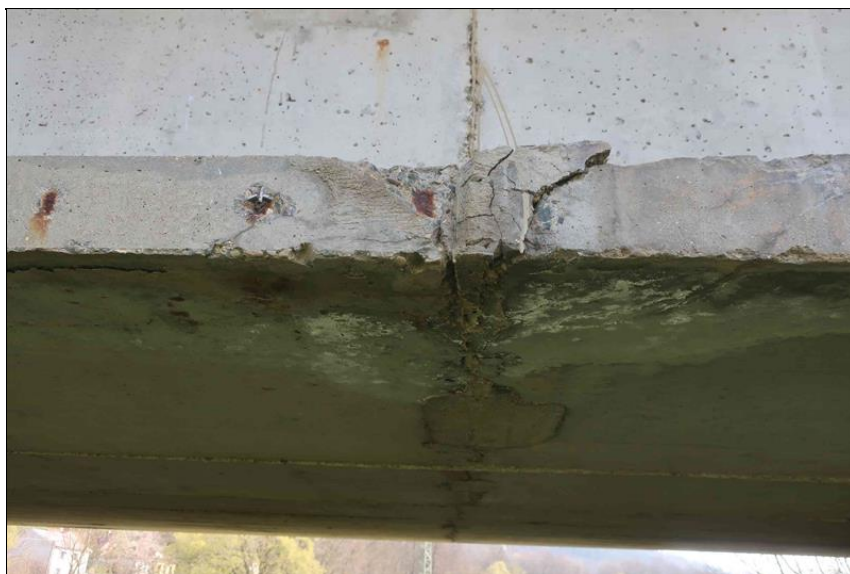
DTTO + lokální průsak příčnou  
pracovní sparou 10. nosníku mezi  
jednotlivými dílci (korálky)

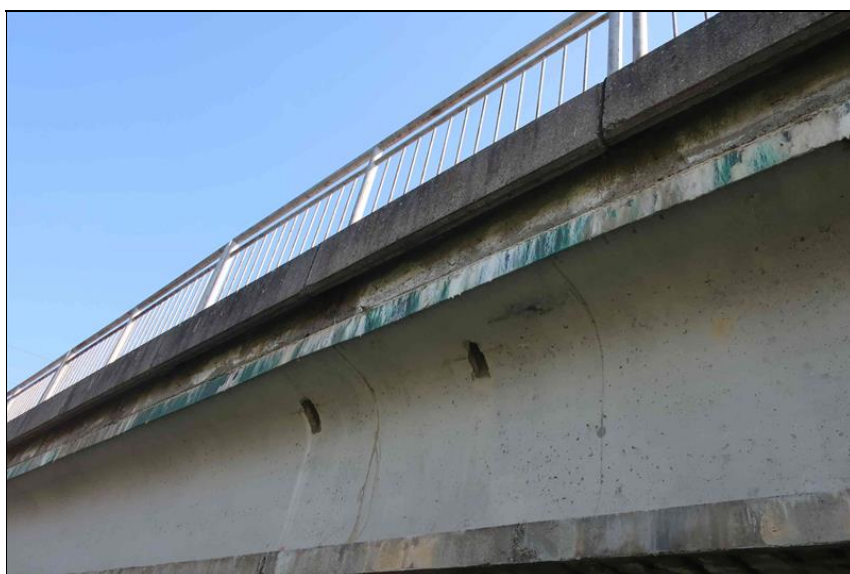
intenzivní výluhy pojiva na okapním  
plechu

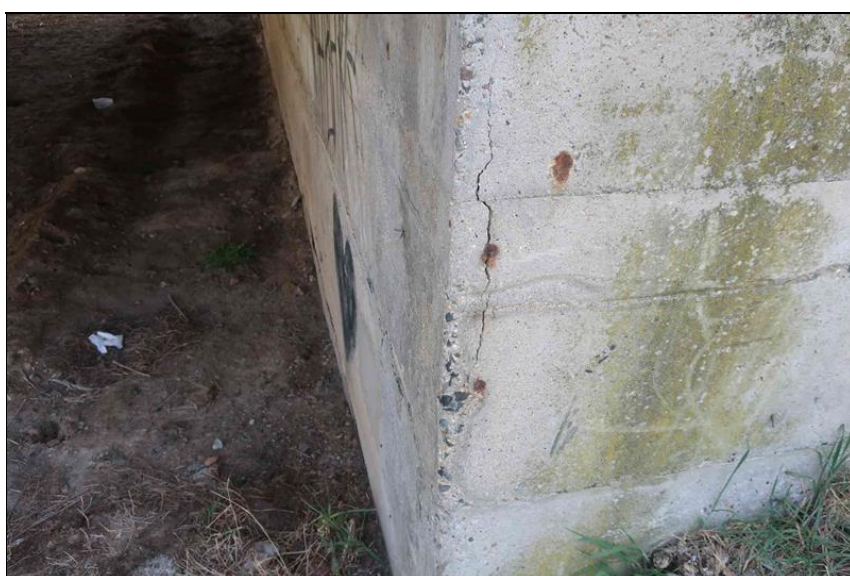
separace krycí vrstvy nad korodující výztuží v pravé hraně dříku opěry O3

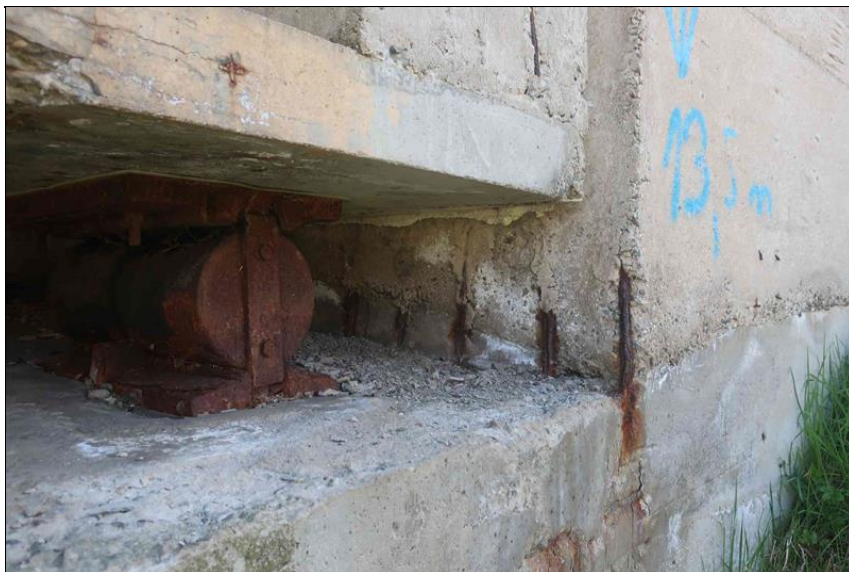
| [1.1] 1.2 | Mostní podpěry a křídla /<br>Opěry | Na líci obou opěr jsou významné stopy po průsacích. V oblastech průsaků degraduje beton opěr. Koroduje zejména výztuž na líci závěrných zídek, kde je patrna nedostatečná tloušťka krycí vrstvy a zároveň kde jsou patrné intenzivní průsaky dilatačními sparami. Na bocích závěrných zídek opěr jsou stopy po průsacích s výraznými výluhy pojiva<br>Na horním líci úložných prahů obou opěr je množství nánosů a nečistot. |

intenzivní koroze svislé výztuže v oblasti nedostatečné tloušťky krycí vrstvy na lici ZZ O3

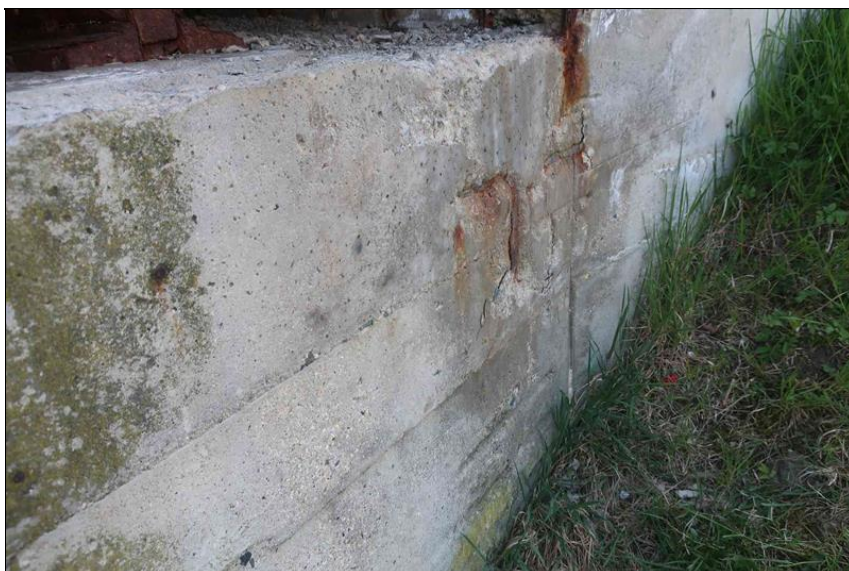
stopy po průsaku z ÚP O3 na její pravý bok

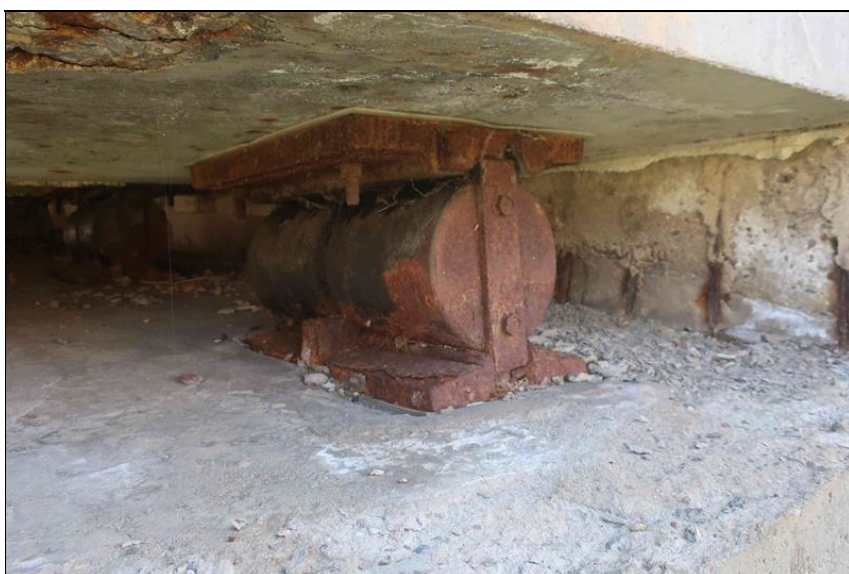
| [2.2] 2.2 | Ložiska, klouby | Zejména ložiska pod krajními nosníky na všech podpěrách korodují.<br>Některá ložiska zjevně svým nastavením neodpovídají teplotě NK v době výkonu MPM. |

koroze ložiska na O3 pod 10. nosníkem

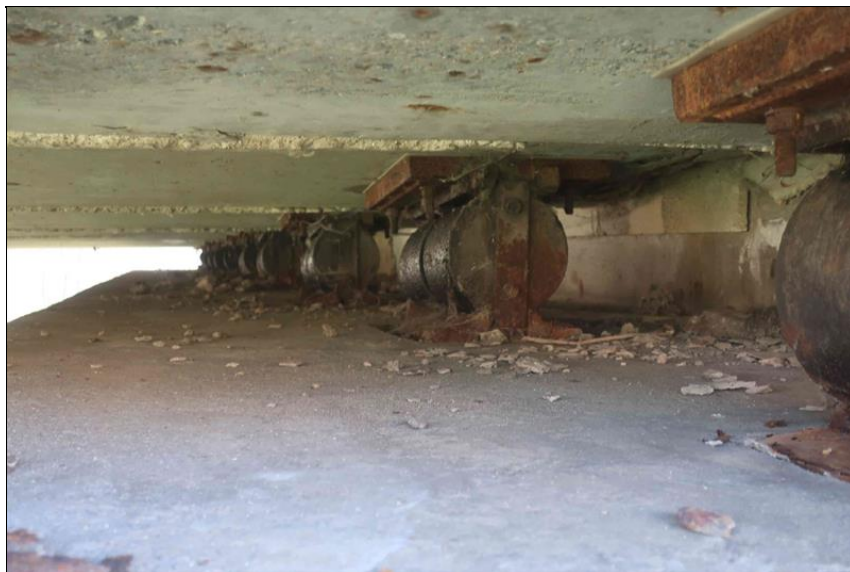
drobné nánosy na ÚP O3, lokální koroze ložisek

| [2] 1.2 | Mostní podpěry a křídla / Opěry | Zajistit vyčištění úložných prahů obou opěr. |

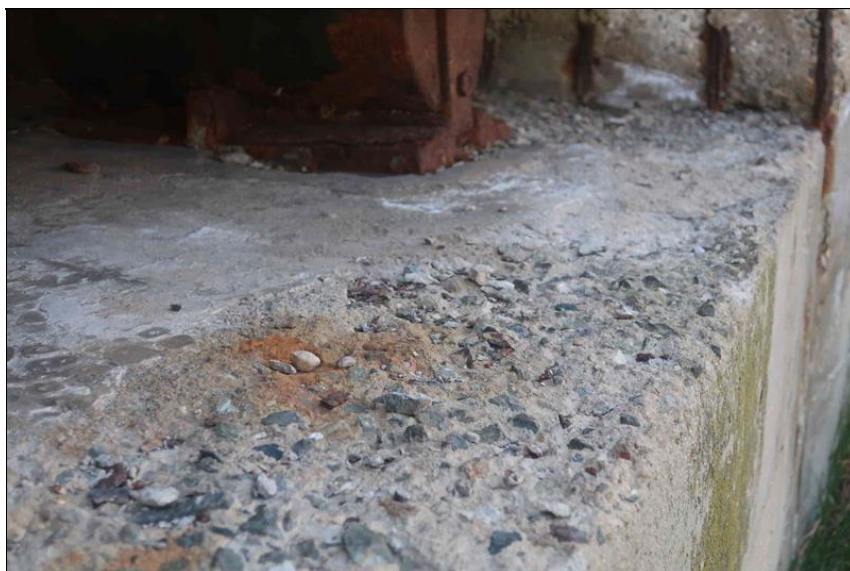
degradace betonu na horním líci ÚP O3 podél pravé hrany

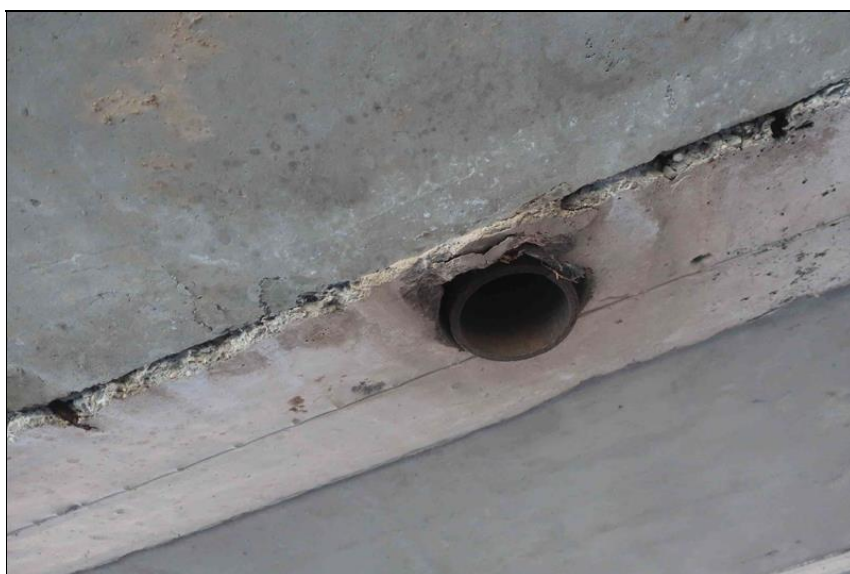
| [3.5] 3.6 | Odvodnění mostu | Svody odvodnění jsou krátké - voda ze svodů zatéká na spodní líc NK.<br>V okolí některých svodů dochází k průsakům do NK. |

stopy po průsaku mezi 8. a 9. nosníkem ve 2. poli v okolí svodu odvodnění

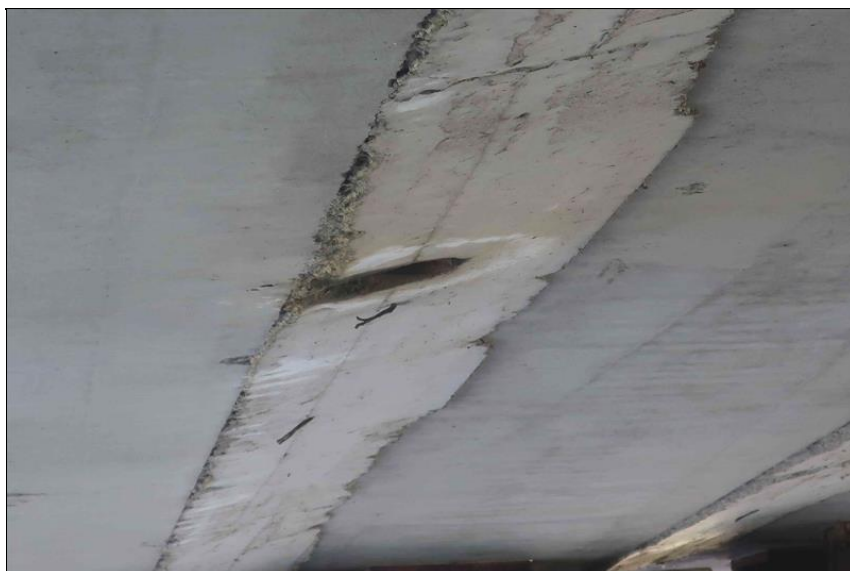
nedostatečná délka svodu odvodnění  
ve 2. poli

| [5] | 3.6 | Odvodnění mostu | Zajistit prodloužení svodů odvodňovačů min. 200 mm pod spodní líc NK. |

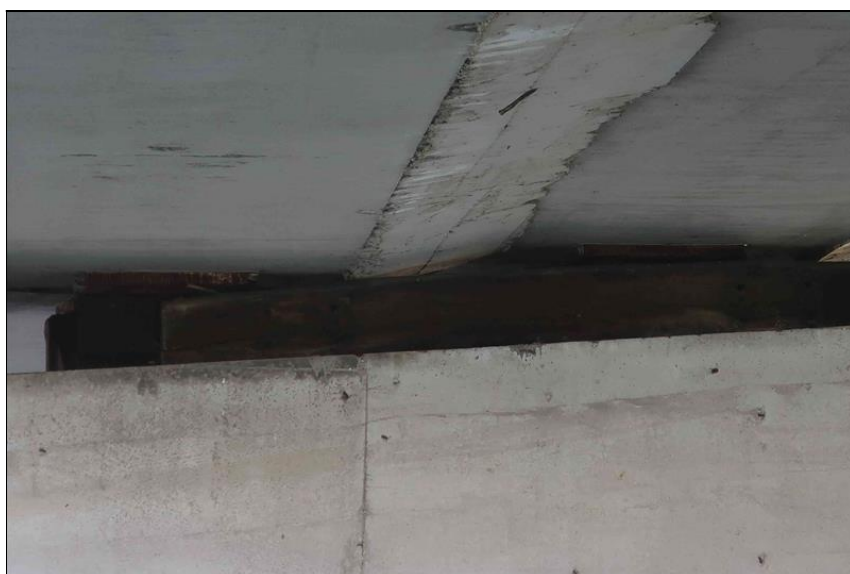
předměty na horním líci stativa P2

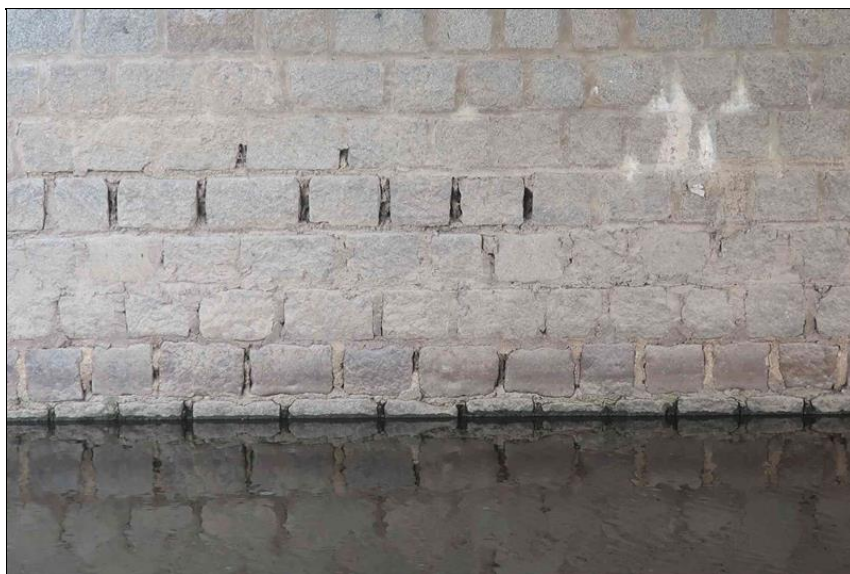
poruchy spárování obkladního zdiva  
dířku P2

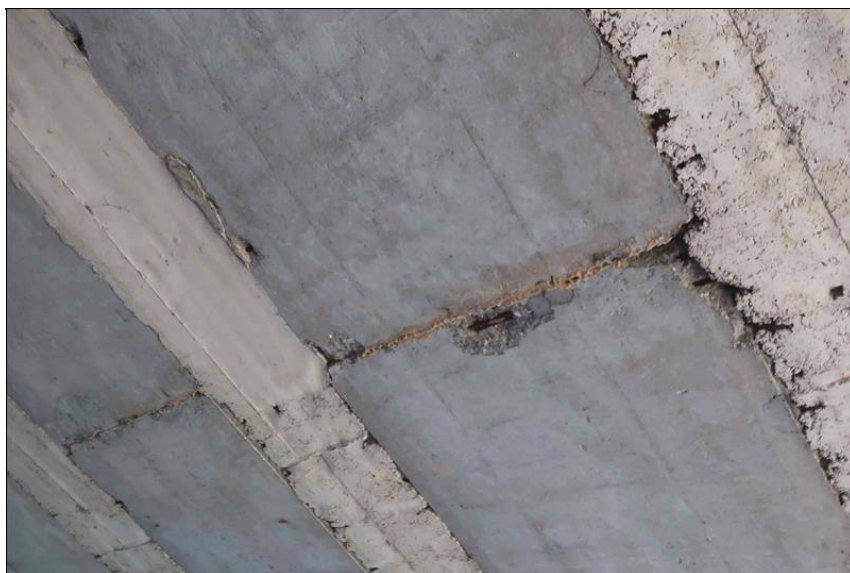
separace krycí vrstvy nad korodující  
výztuží na spodním lici nosníku ve 2.  
poli v okolí příčné pracovní spáry mezi  
dílci nosníku

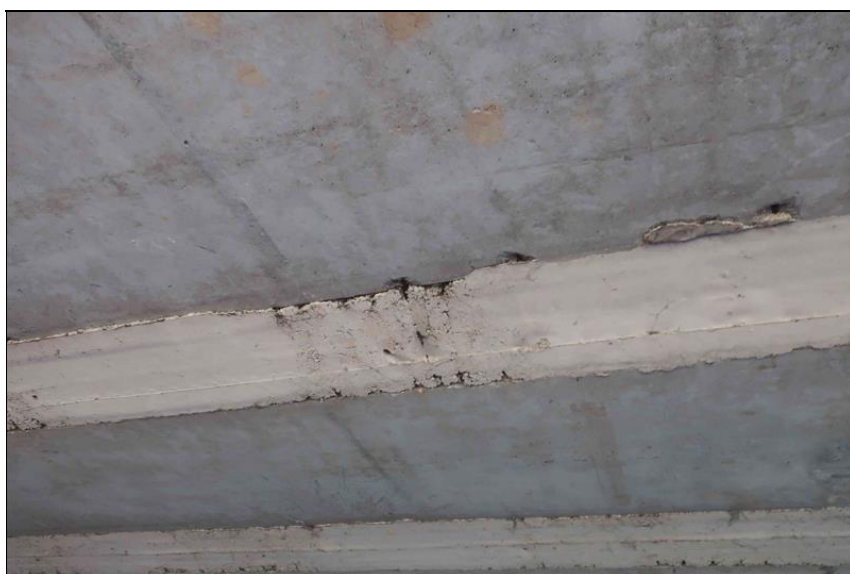
nedostatečná tloušťka a kvalita betonu  
dobetonávky spáry mezi dolními  
pásnicemi nosníků

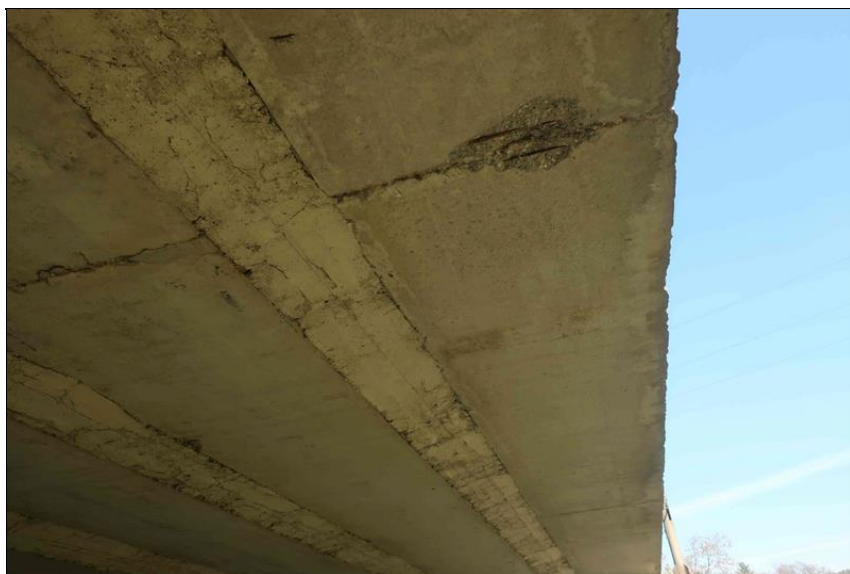
separace krycí vrstvy nad korodující výztuží na spodním líci nosníku ve 2. poli v okolí příčné pracovní spáry mezi dílci nosníku

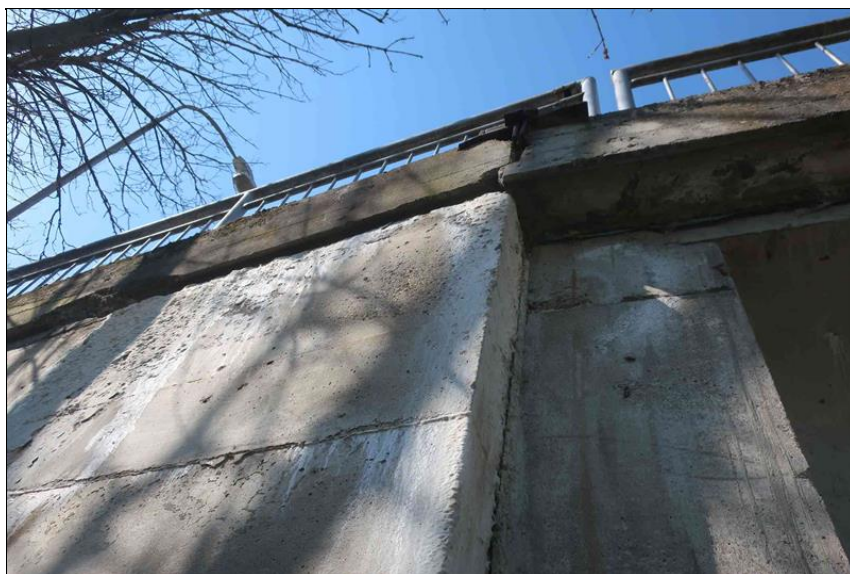
výrazné výluhy pojiva na levém boku  
ZZ O3  
"nulová" šířka dilatační spáry nad O3

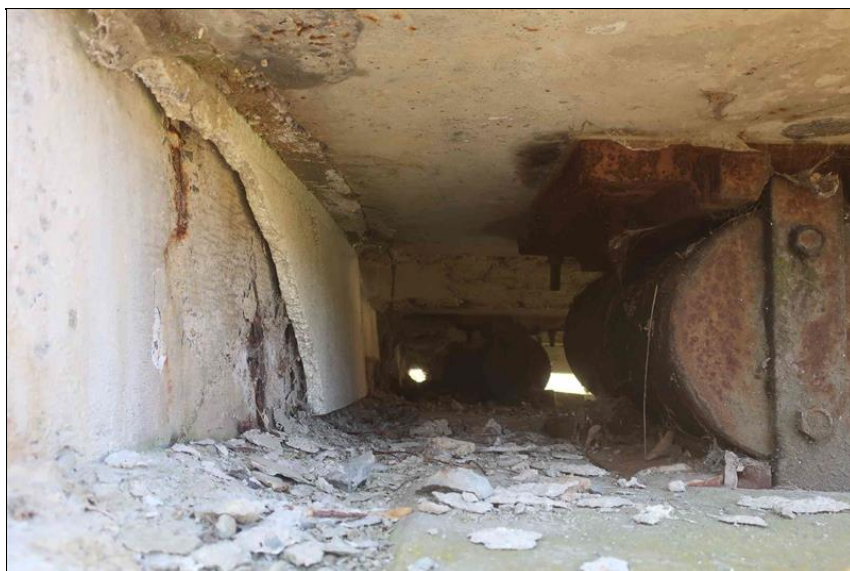
nánosy na ÚP O3, intenzivní koroze  
výztuže ZZ a koroze ložisek - pohled  
zleva

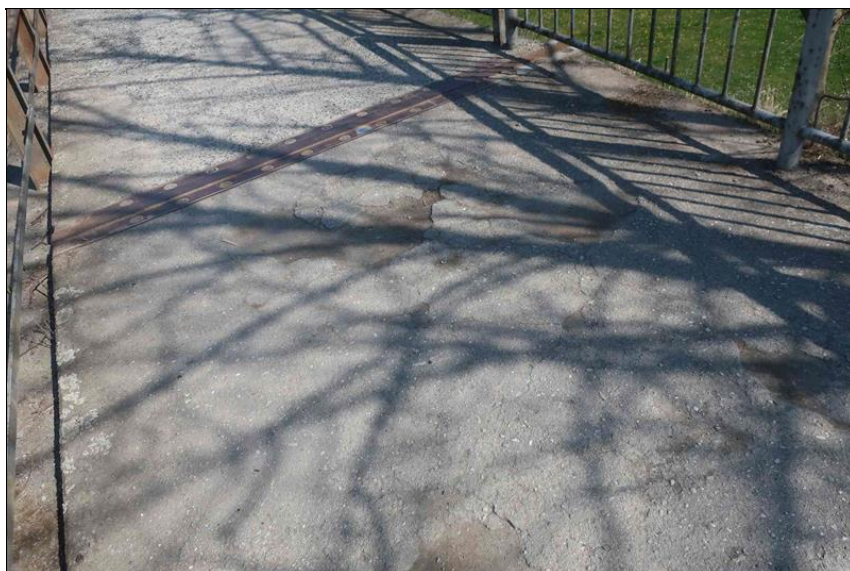
degradace betonu krytu levého chodníku v okolí O3

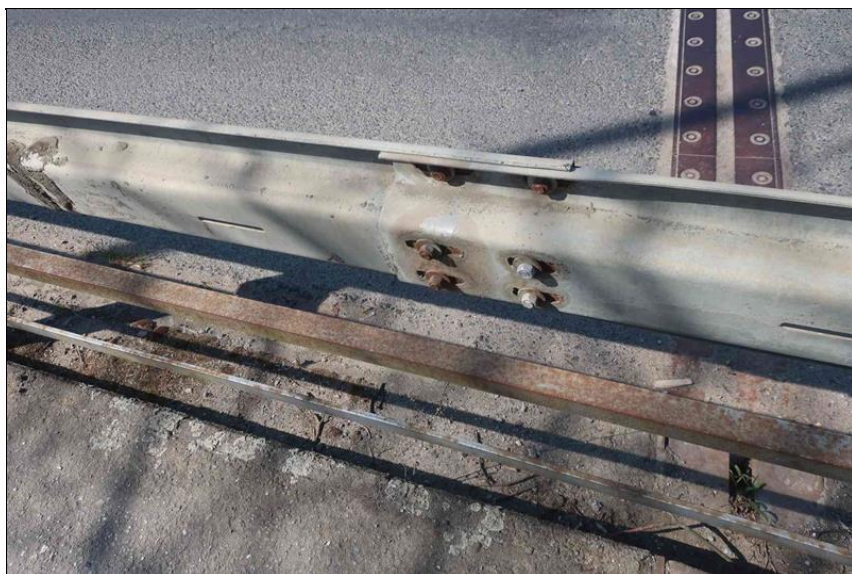
| [4.1] 4.1 | Svodidla/zábradelní svodidla | Svodidla korodují. |

koroze spojovacích prostředků  
svodnice levého svodidla

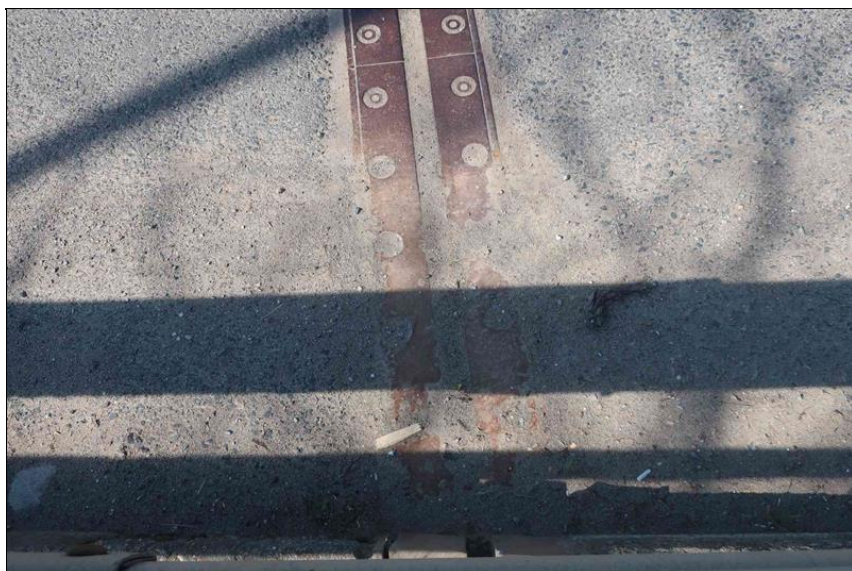
| [2.3] 2.3 | Mostní závěry | V oblastech dilatačních spar jsou výrazné stopy po průsacích - mostní závěry jsou zjevně nefunkční. |

nánosy na MZ O3

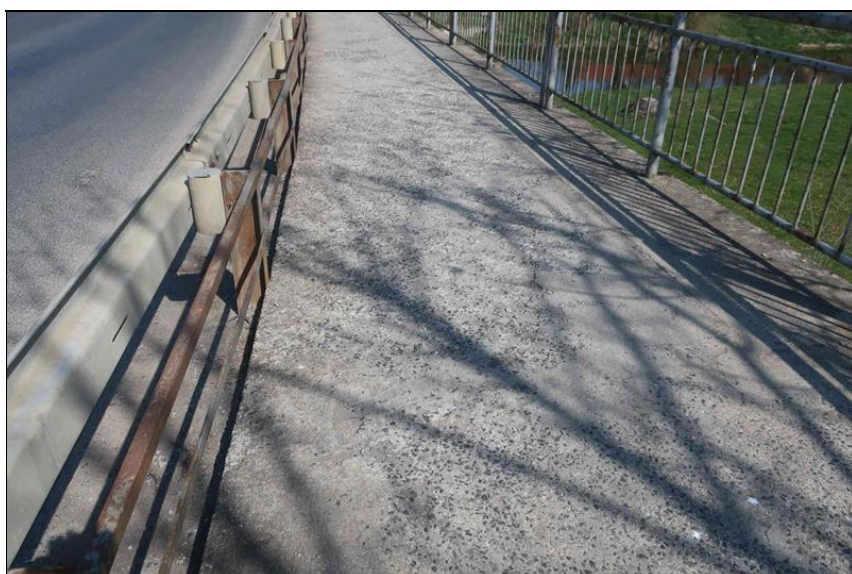
| [3.2] 3.2 | Chodníky | Beton chodníků hloubkově degraduje. |

hloubková degradace betonu levého  
chodníku

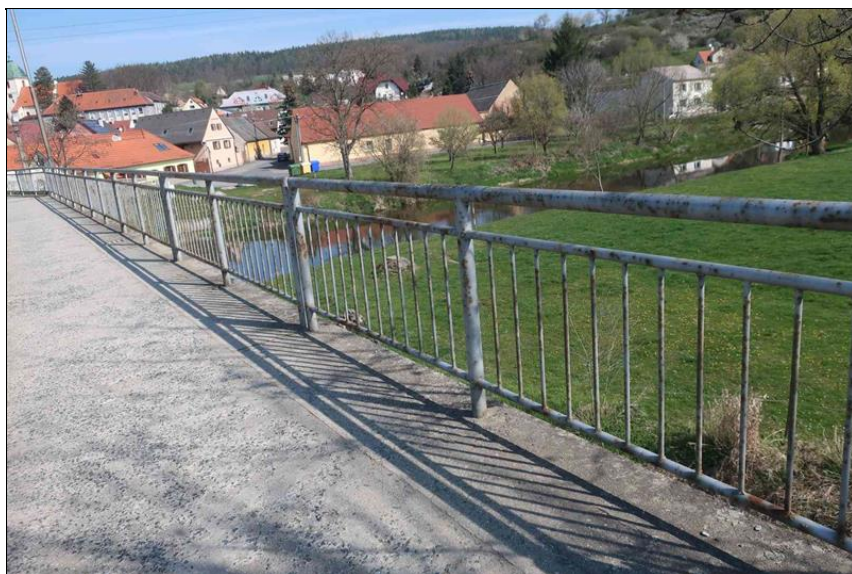
koroze levého zábradlí

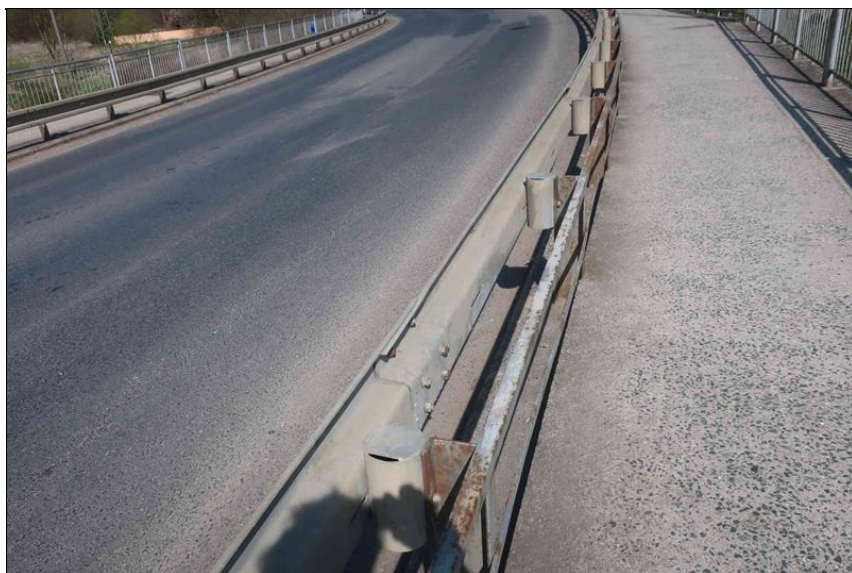
koroze sloupků levého svodidla

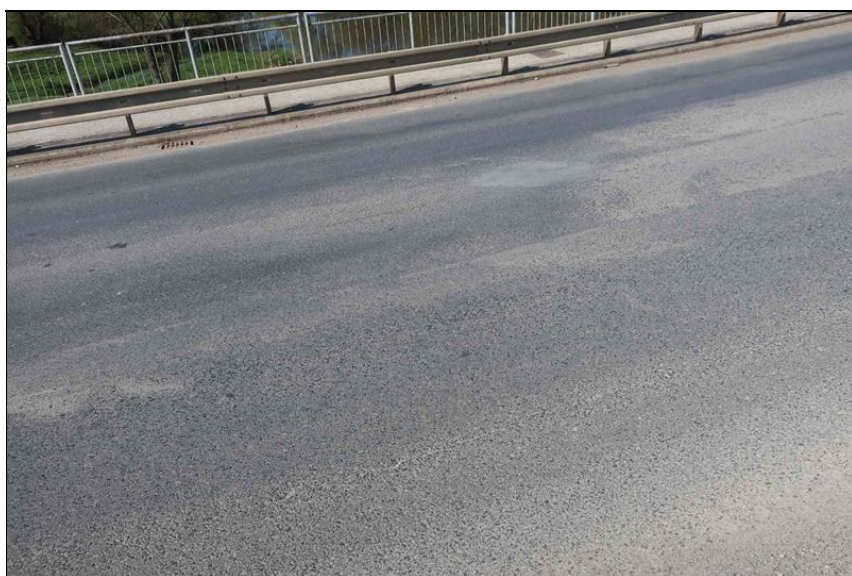
| [3.1] 3.1 | Vozovka | Kryt vozovky je nerovný, opravovaný.<br><br>Podél pravé obruby jsou na vozovce a zejména v oblastech MZ nánosy. |

deformace krytu vozovky

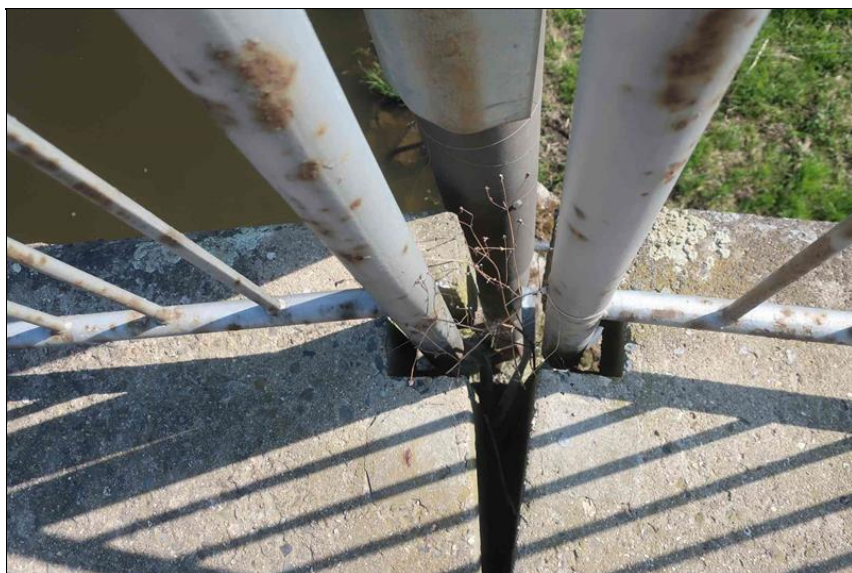
| [4.2] 4.2 | Zábradlí | Zábradlí koroduje.<br>Sloupky levého zábradlí nejsou u stožáru VO zakotveny. |

sloupy levého zábradlí nejsou nad P2 kotveny

| [6] | 4.2 | Zábradlí | Zajistit ukotvení volných sloupků levého zábradlí. |

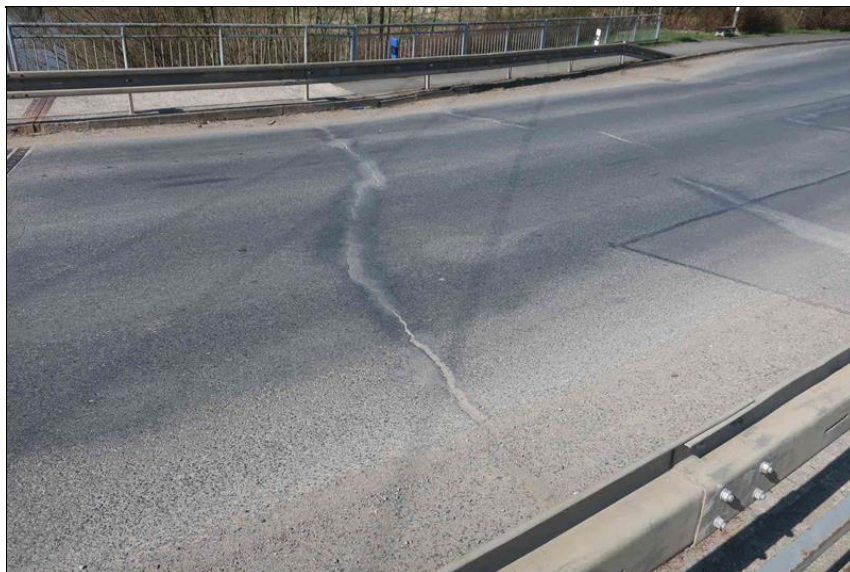
příčná trhлина v krytu vozovky před O1

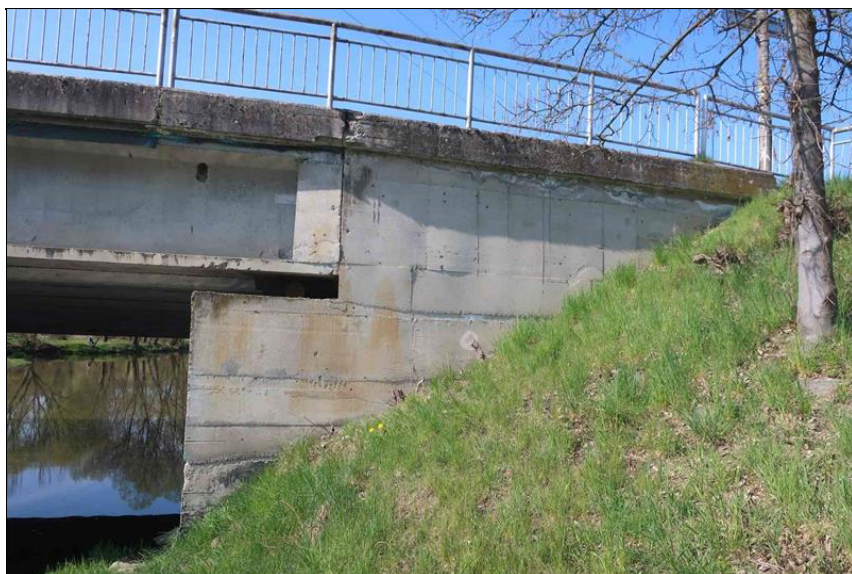
sevřená dilatační spára mezi čelem  
NK a ZZ O1 - pohled zleva

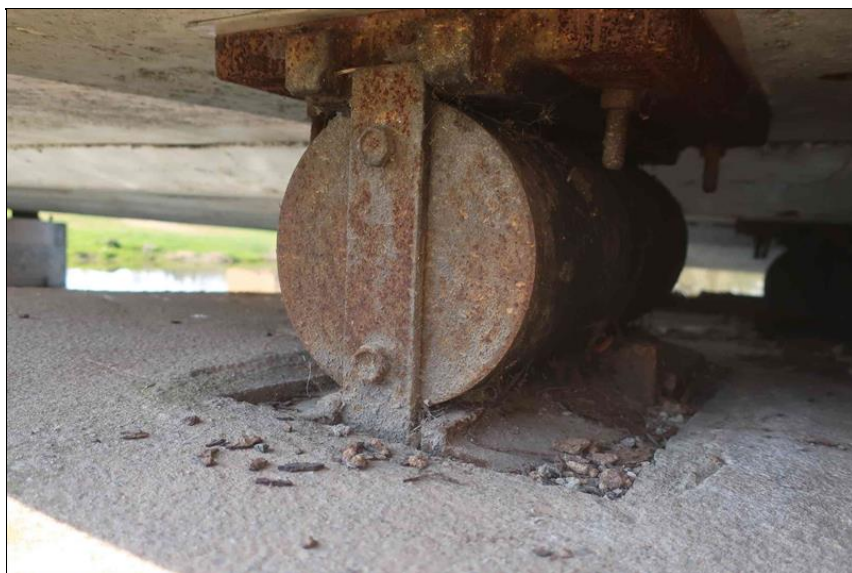
koroze ložiska na O1

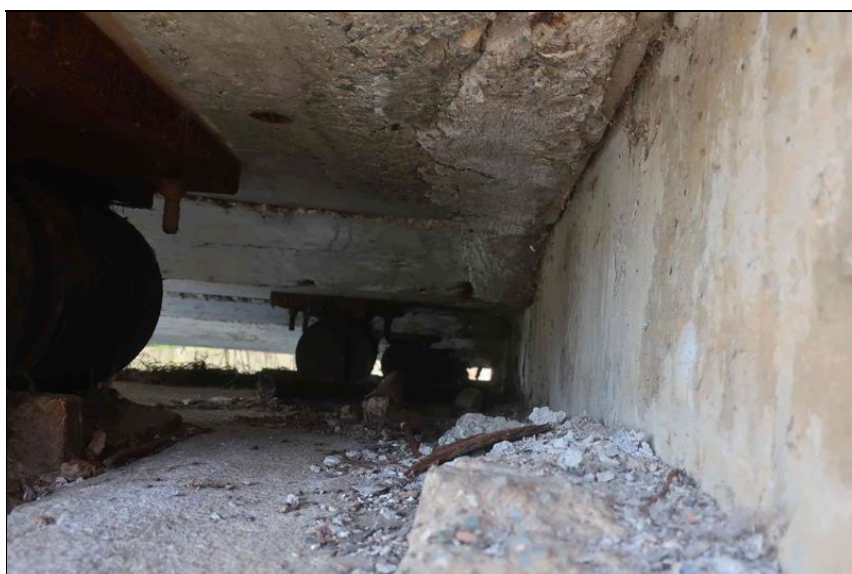
nánosy na ÚP O1, stopy po průsacích  
na líci ZZ

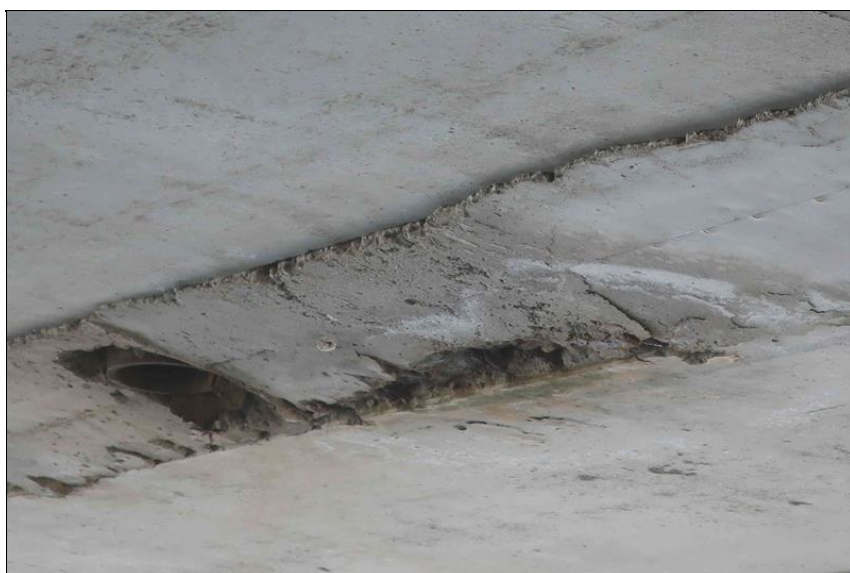
stopy po průsaku mezi 8. a 9. nosníkem v okolí svodu odvodnění v 1. poli  
nedostatečná délka svislého svodu

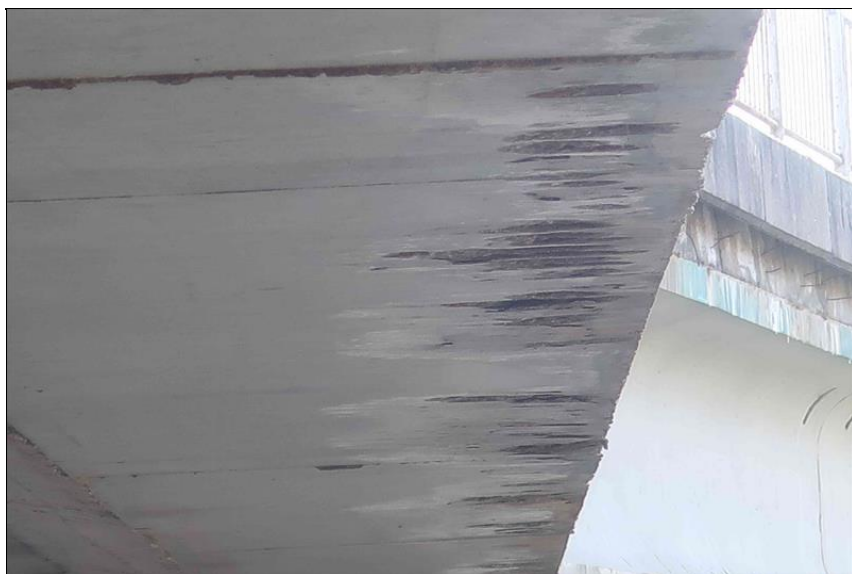
v oblastech průsaků z boku 1. nosníku  
v 1. poli dochází víceméně v celé jeho  
délce na jeho spodním líci k intenzivní  
korozi konstrukční výztuže a k  
následné separaci krycí vrstvy

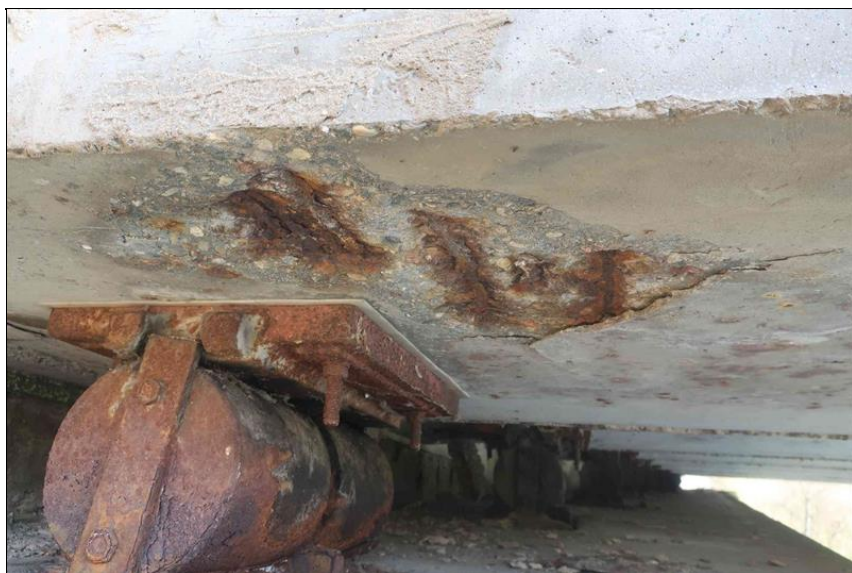
koroze a špatné nastavení ložiska pod  
10. nosníkem na opěře 1  
koroze konstrukční výztuže a následná  
separace krycí vrstvy na spodním líci  
10. nosníku u O1

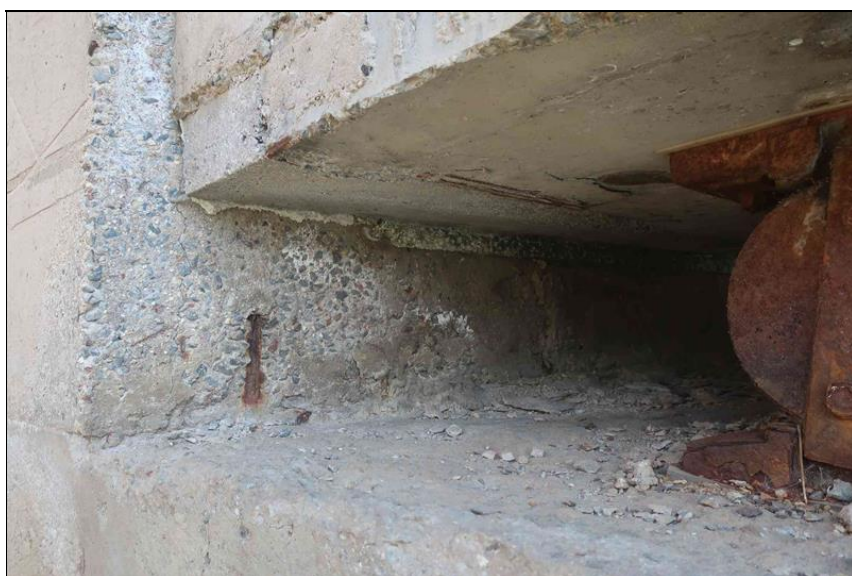
degradace betonu a koroze výztuže na  
líci ZZ O1

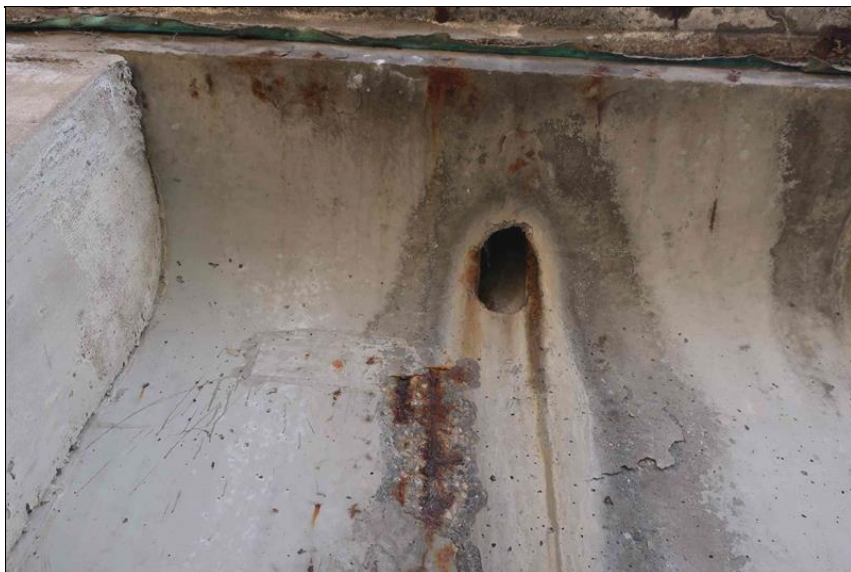
výrazné stopy po průsaku a korodující výztuž na boku 10. nosníku nad O1

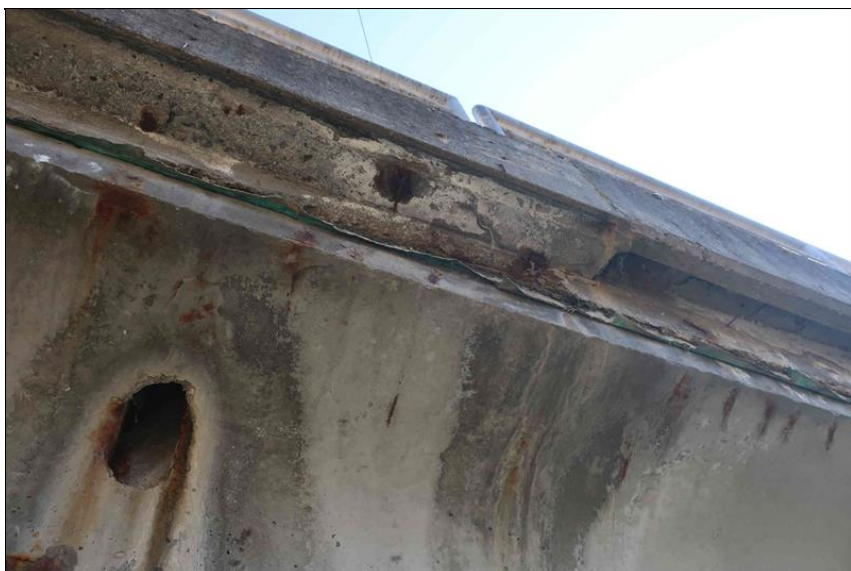
deformace a zcizení části okapničky na levém boku mostu u O1

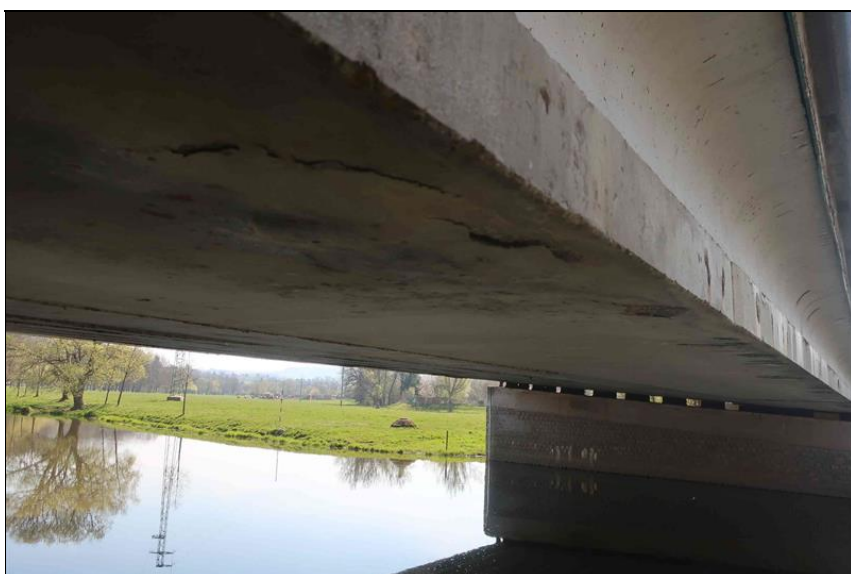
rozsáhlá separace krycí vrstvy nad korodující výztuží na spodním líci 10. nosníku

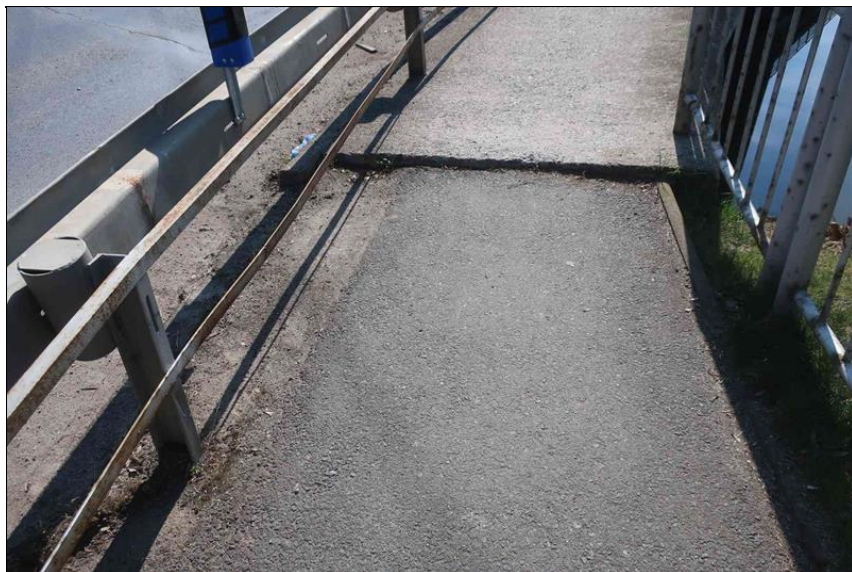
částečně prosedlé těleso navazujícího  
pravého chodníku před O1
