# **Most 02013-2**

obec Čmelíny , most přes potok Víška

## **MIMOŘÁDNÁ PROHLÍDKA**

**Objekt: Most ev.č. 02013-2 (obec Čmelíny , most přes potok Víska)**

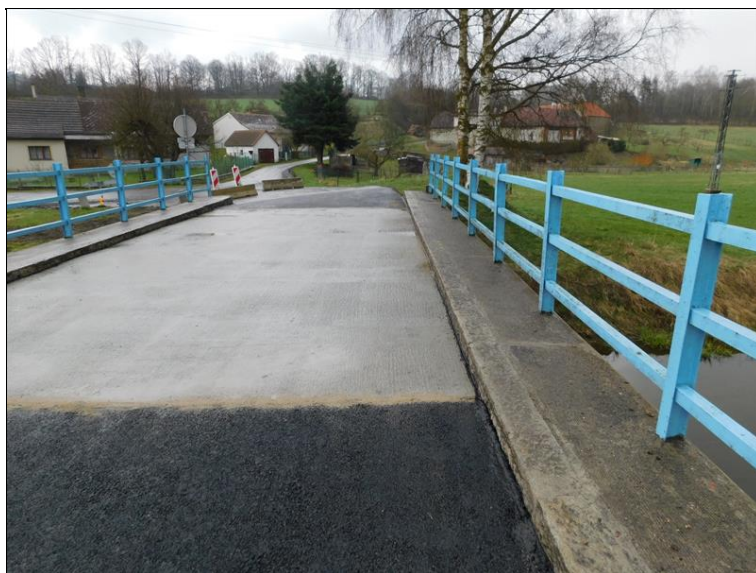
Betonový povrch vykazuje mírné nerovnosti, nicméně bez vlivu na funkci. Voda z vozovky odtéká na předmostí, žádné tvoření významnějších kaluží nebylo při dešti zjištěno. Povrch vozovky je zdrsňen.

Uspořádání mostního svršku po provedení opravy dočasného charakteru

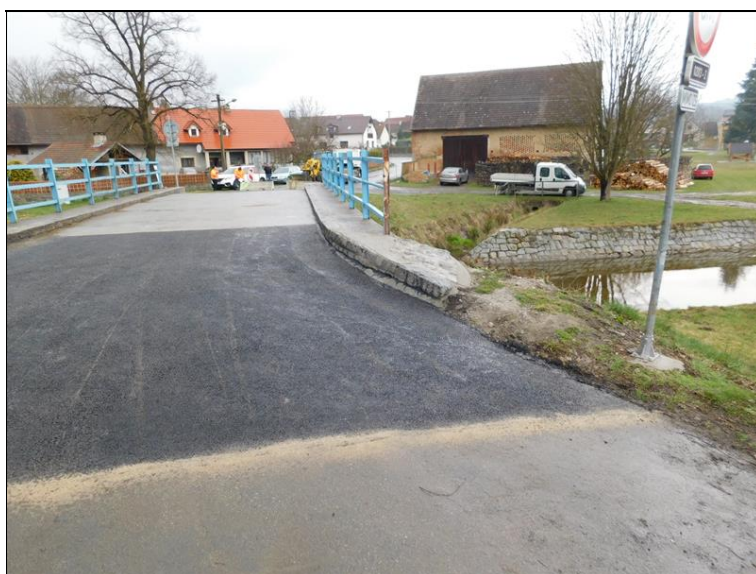
Beton říms je degradovaný a porušený trhlinami. Na předmostích jsou obrubníky výrazně zvýšené - stav je shodný se stavem před provedením dočasné opravy. Úprava obrubníků nebyla předmětem opravy.

Zvýšené obrubníky na předmostí

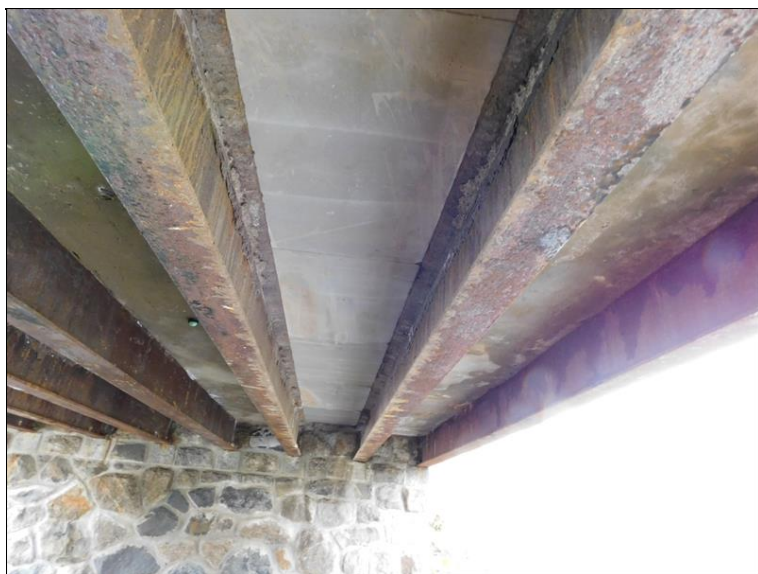
Mezi 2-3 nosníkem zprava došlo v 02/2021 k destrukci desky mostovky a k propadu vozovky. Tato část desky byla nahrazena novou dobetonávkou. Ostatní části desky mostovky byly ponechány v původním stavu. Nová dobetonávka podstatným způsobem zesílí únosnost původní mostovky, nicméně díky velmi špatnému stavu některých původních částí by mohlo při intenzivním těžkém provozu docházet k dalším poruchám.

Opravená deska mezi nosníky v místě prolomení  
původní konstrukce

Ve stávajícím stavu je konstrukce schopna dočasného provozu dle předepsané zatížitelnosti. Předpokladem je řádné provádění údržby a inspekční činnosti dle ČN 73 6221. V případě zjištění vzniku nových poruch či nestandardních skutečností je nutno provést mimořádnou prohlídku a navrhnout příslušná opatření. Zároveň je

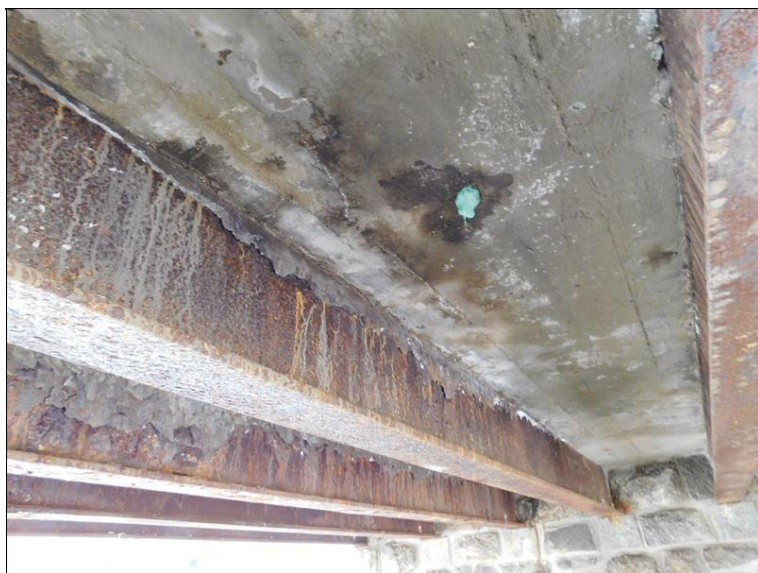
Na spodním líci desky mostovky jsou četné průsaky, místy dochází k separaci krycí vrstvy a korozi výztuže.

Stav původních částí desky mostovky

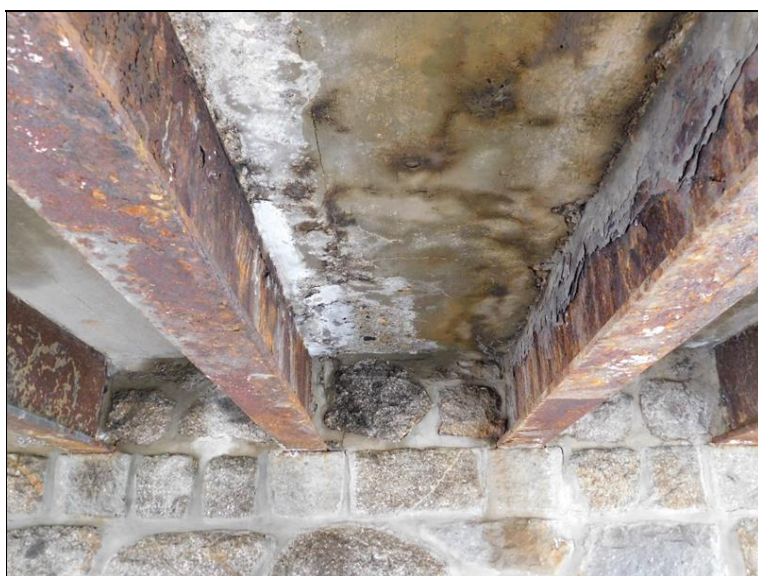
Ocelové nosníky korodují zejména v horní části stěny, v místech průsaků dochází k odlupování masivních šupin koroze.

Stav původních částí desky mostovky a koroze  
podélných ocelových nosníků

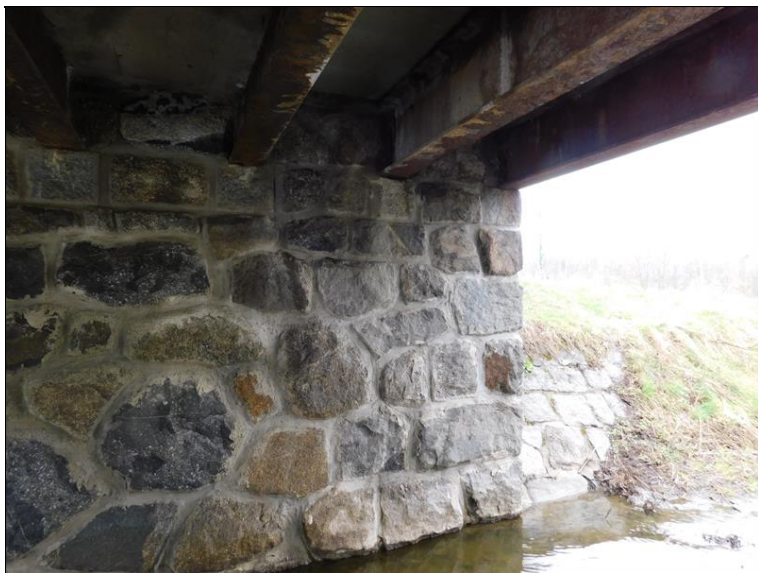
Na pravé straně OP 2 byla zjištěna šikmá trhlinka š. cca 2 mm vycházející od druhého nosníku zprava a pokračující šikmo dolů ke kraji opěry. Trhlinka je způsobena příčnými silami od konstrukce - zejména krajní nosníky jsou uloženy velmi blízko okraje opěry. Obdobné trhlinky jsou i v dalších krajních částech opěr, ale méně výrazné. Závada je staršího data bez výraznějších změn. S ohledem na omezenou zatížitelnost objektu do doby celkové rekonstrukce lze předpokládat, že se stav nebude zhoršovat.

Krajní část opěry 2 na pravé straně - na snímku je patrné uložení krajních nosníků v těsné blízkosti okraje opěry

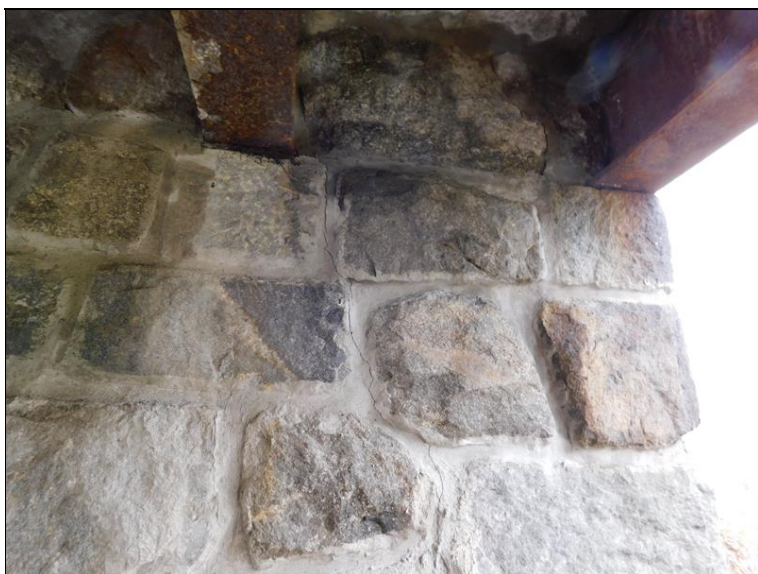
Šikmá trhlina v krajní části opěry

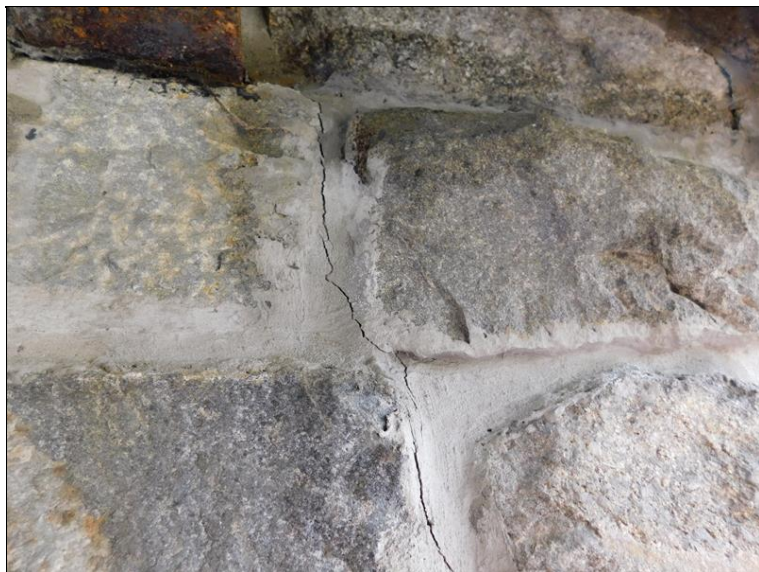
Detail šikmé trhliny v krajní části opěry

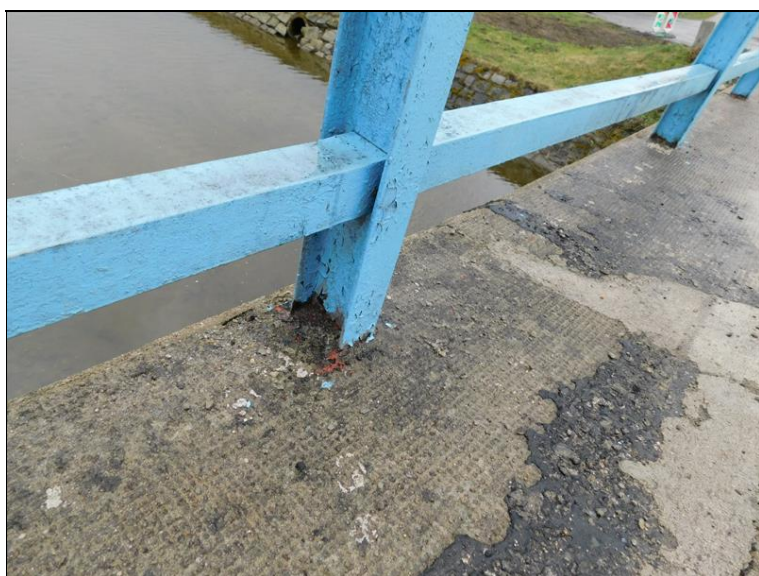
Zábradlí je staršího typu a neodpovídá dnešním předpisům, lokálně je zdeformované, místy koroduje.

Detail zábradlí
