# **Most 605B-001**

Most přes Padrt'ský potok v Rokycanech

## **MIMOŘÁDNÁ PROHLÍDKA**

Datum provedení prohlídky: 20.1.2022

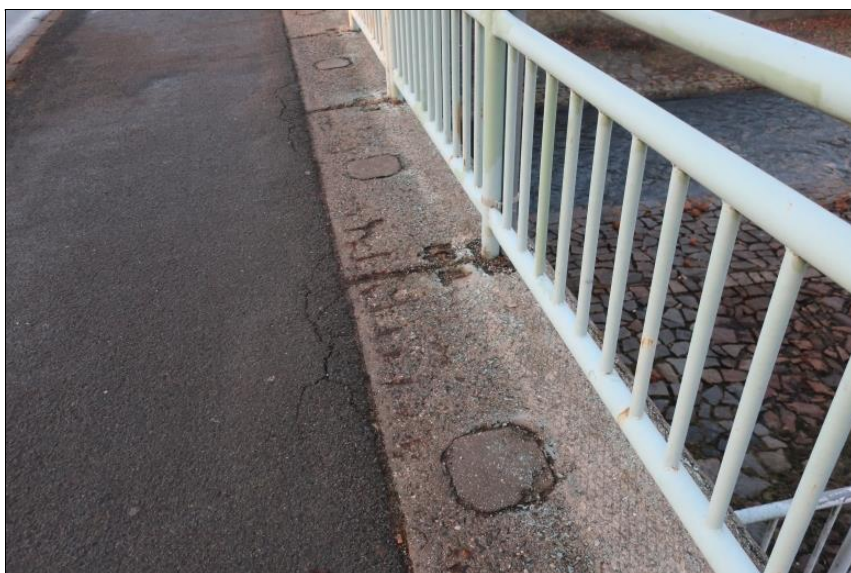
pravá římsa

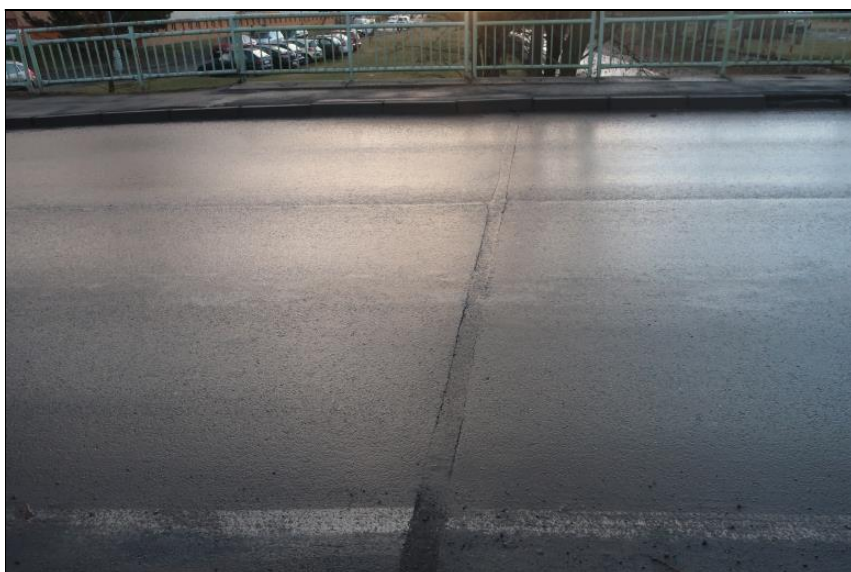
V krytu vozovky jsou nad podpovrchovým mostní závěrem na opěře 1 dvě rovnoběžné otevřené pracovní spáry podél dodatečně provedeného těsnění.

MZ O1 - těsnění dilatační spáry v úrovni vozovky

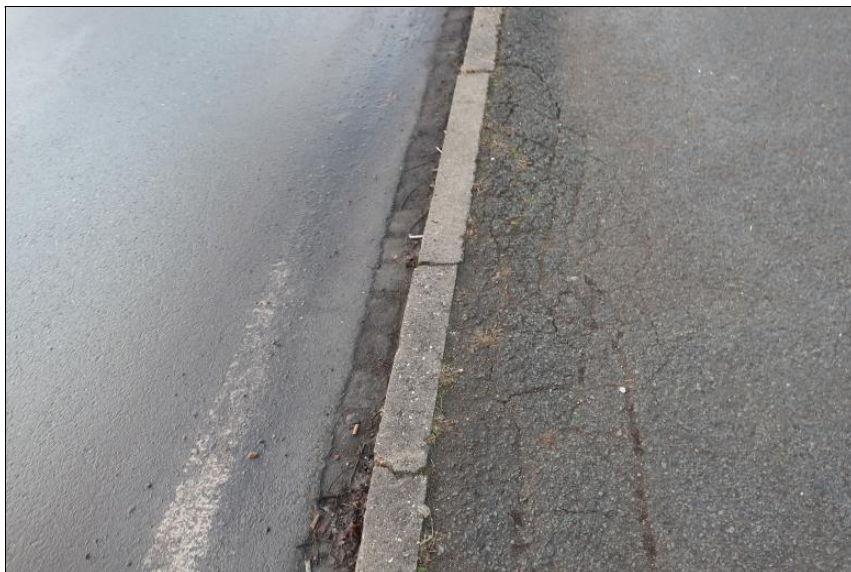
Kryt chodníků degraduje, podél obrub dochází k jeho zvýšenému poškození deformacemi a trhlinami.

deformace krytu chodníku podél  
obruby

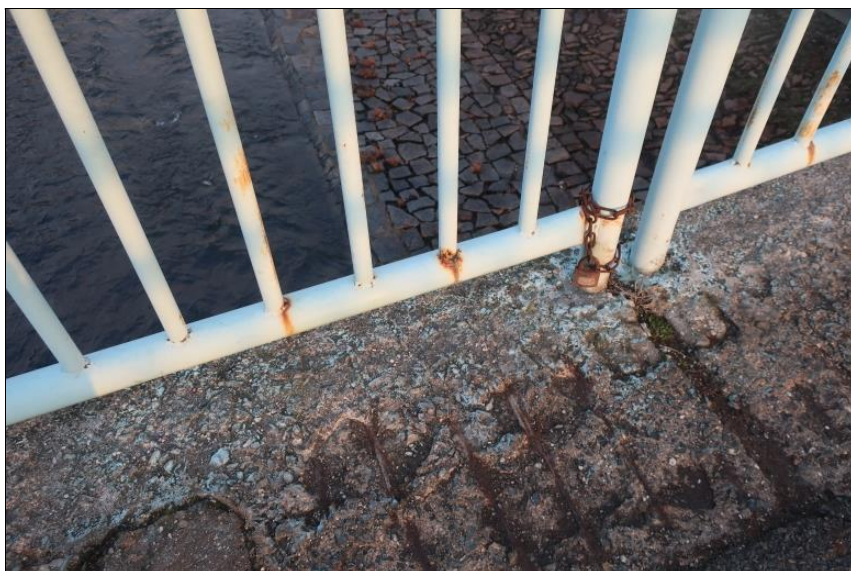
Beton prefabrikovaných říms hloubkově degraduje. V oblastech nedostatečné tloušťky krycí vrstvy dochází k obnažení výztuže, která intenzivně koroduje.

Zábradlí koroduje.

koroze zábradlí  
obnažená korodující výztuž na horním  
lící římsového prefabrikátu

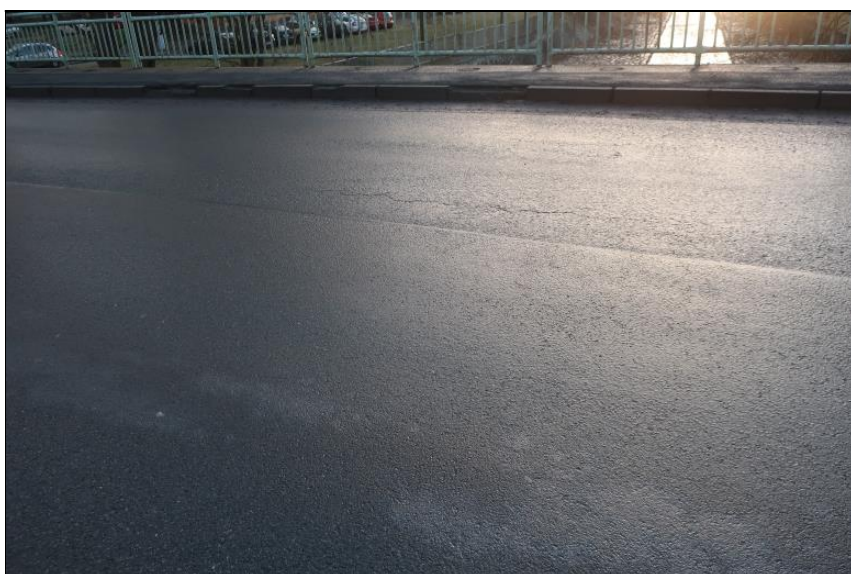
Kryt vozovky je nerovný, s výskytem nepravidelných trhlin, zejména v okolí mostních závěrů.

trhlina v krytu vozovky  
deformace krytu vozovky

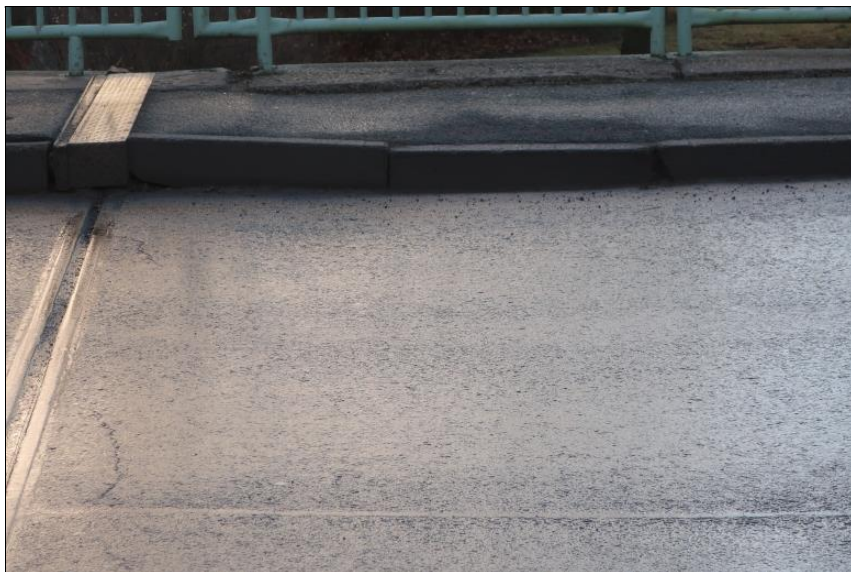
Za opěrou 2 dochází k deformaci přechodové oblasti a tím i krytu vozovky i chodníků.

deformace přechodové oblasti za O2

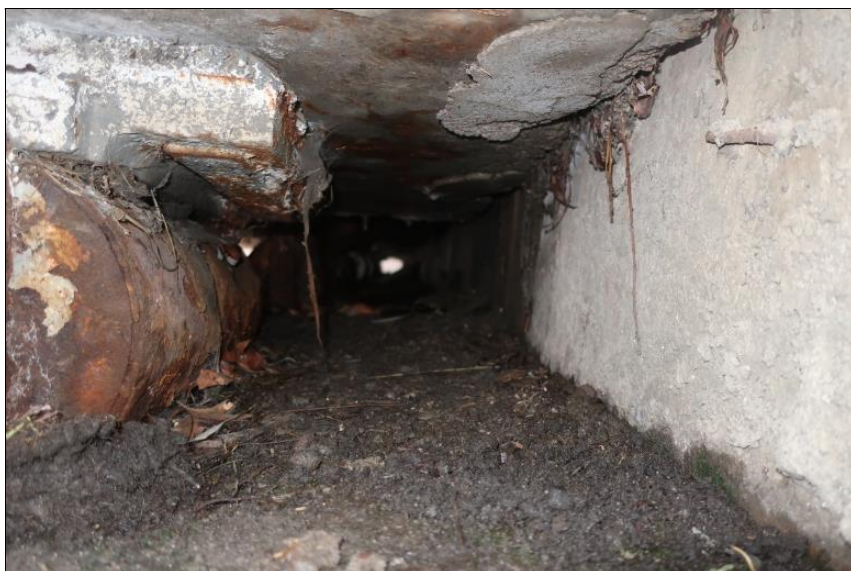
| [1.1] | 1.2 | Mostní podpěry a křídla / Opěry | Na úložných prazích obou opěr jsou výrazné nánosy a stopy po průsacích.<br>Na líci ZZ O1 je patrna hloubková degradace betonu a intenzivní koroze obnažené výztuže.<br>V oblastech průsaků dochází k degradaci betonu úložných prahů obou opěr. |

V oblastech průsaků dochází k intenzivní korozi dotčených ložisek.

nánosy na ÚP O2  
koroze 9. ložiska na O2

| [2] 1.2 Mostní podpěry a křídla /<br>Opěry | Zajistit vyčištění úložných prahů obou opěr. |

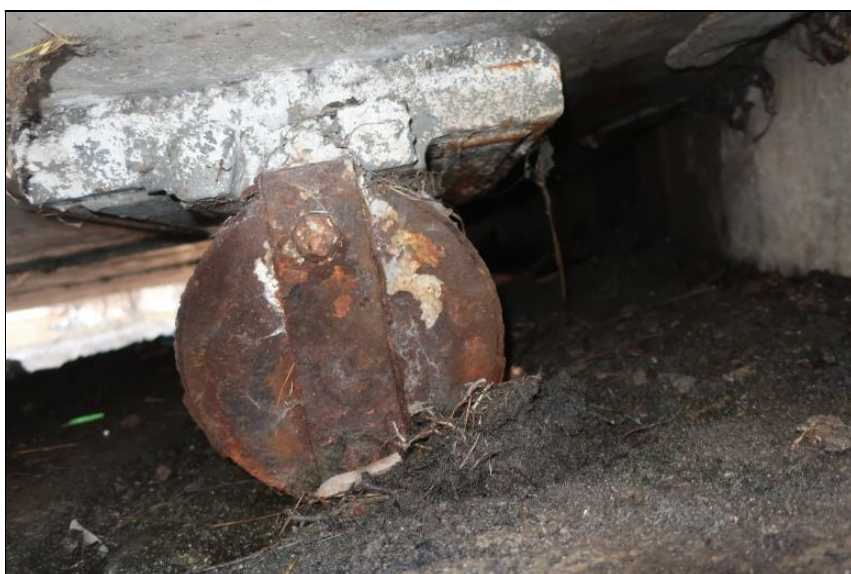
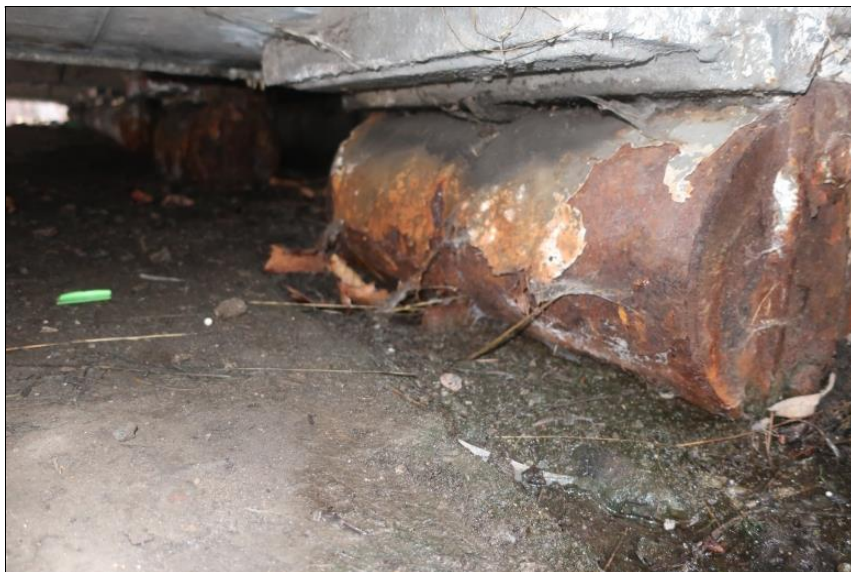
koroze 9. ložiska na O2

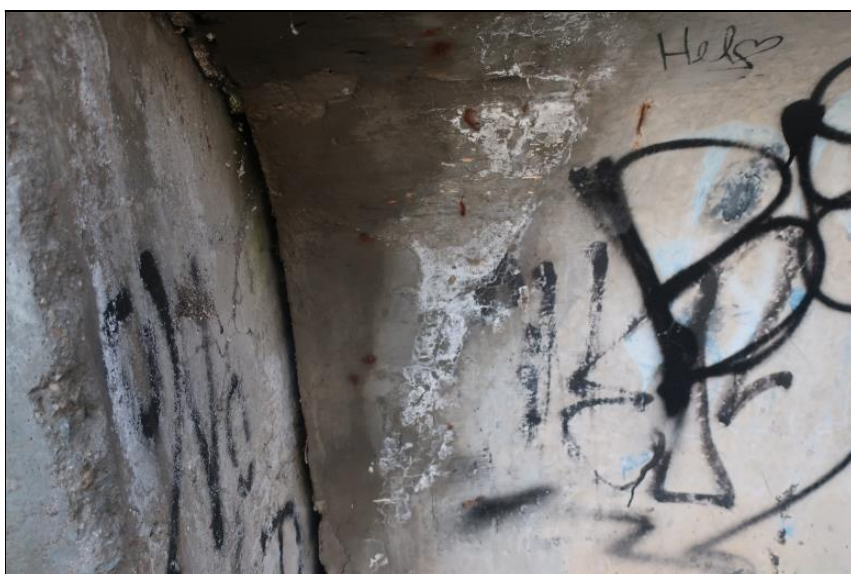
trhlina s výluhem pojiva mezi  
dobetonákovou a čelem 1. nosníku nad  
O2

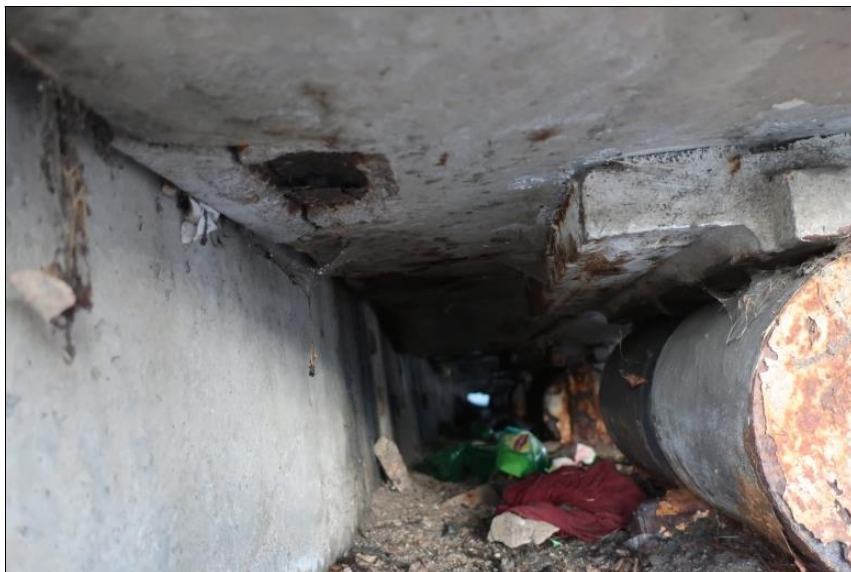
Dilatačními sparami zatéká na čela nosníků, kde dochází ke korozi kotev předpínací výztuže.

Hrozí vážné riziko koroze předpínací výztuže.

nánosy na ÚP O2  
obnažená korodující kotva předpínací  
výztuže na čele 1. nosníku nad O2

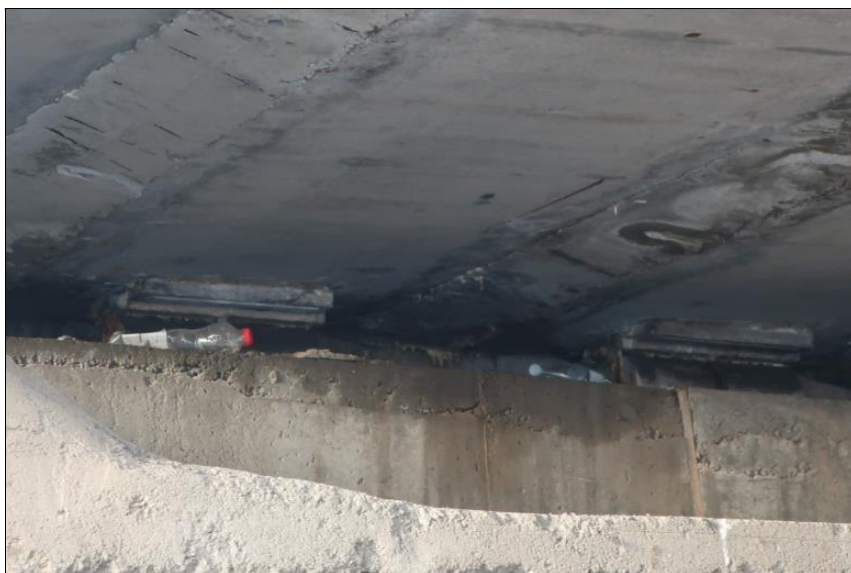
DTTO  
stopy po průsaku na líc opěry

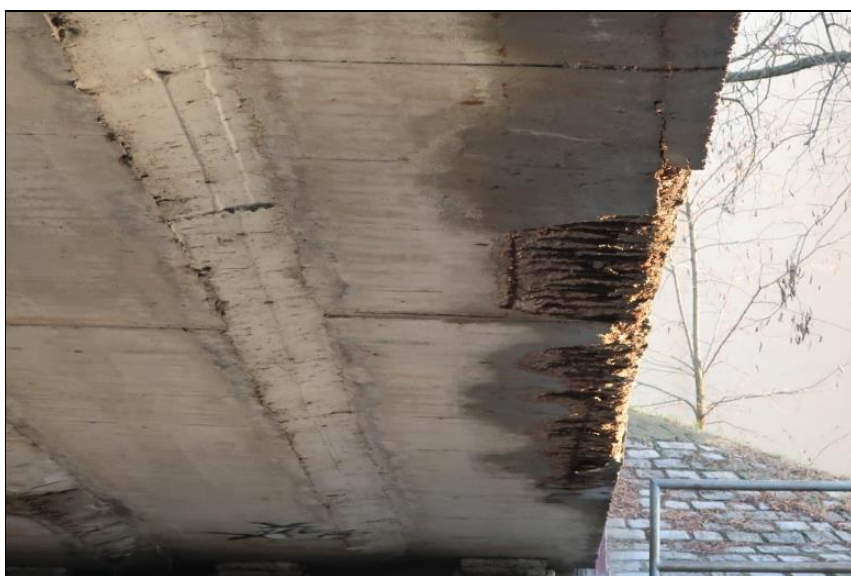
| [2.1] | 2.1 | Nosná konstrukce | Na vnější boky obou krajních nosníků významně zatéká z izolace. Více poškozeným prvkem je 1. nosník, u kterého je v délce cca 3 m patrna hloubková degradace betonu a intenzivní koroze obnažené konstrukční výztuže nosníku.<br>Dochází k významným průsakům do spar mezi nosníky, zejména do spáry mezi 8. a 9. nosníkem, kde jsou umístěny trubky odvodnění povrchu izolace. |

rozpad betonu 1 nosníku za O1  
intenzivní koroze obnažené výztuže

| [4] 2.1 Nosná konstrukce | Nosná konstrukce je ve špatném až ve velmi špatném stavu (1. nosník). Možnost její opravy je velmi nejasná. Její očekávaná životnost je max. 10 let. Pro rozhodnutí o případné opravě ro prodloužení životnosti mostu by bylo nezbytné zajistit komplexní diagnostický průzkum včetně výpočtu zatížitelnosti, na jehož základě by bylo rozhodnuto o dalším postupu ve správě a údržbě daného mostu. |

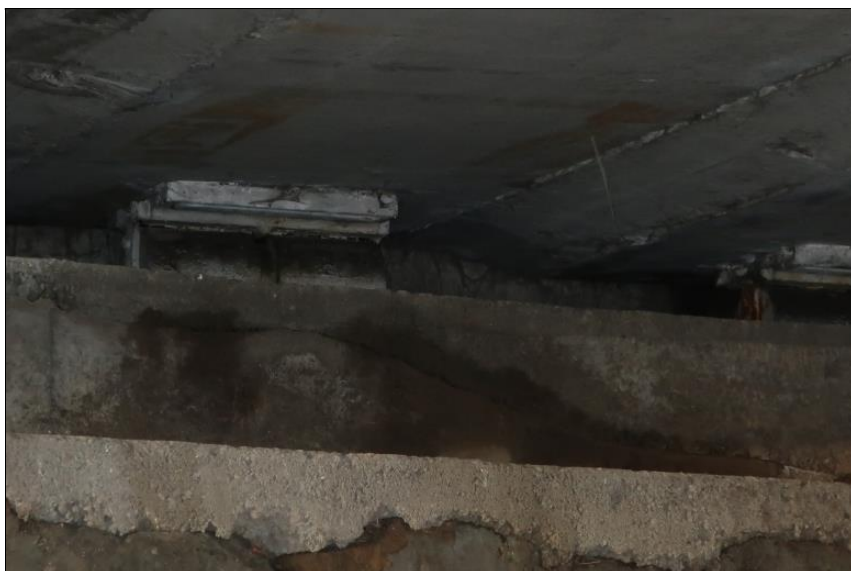
stopy po průsacích na líci O2

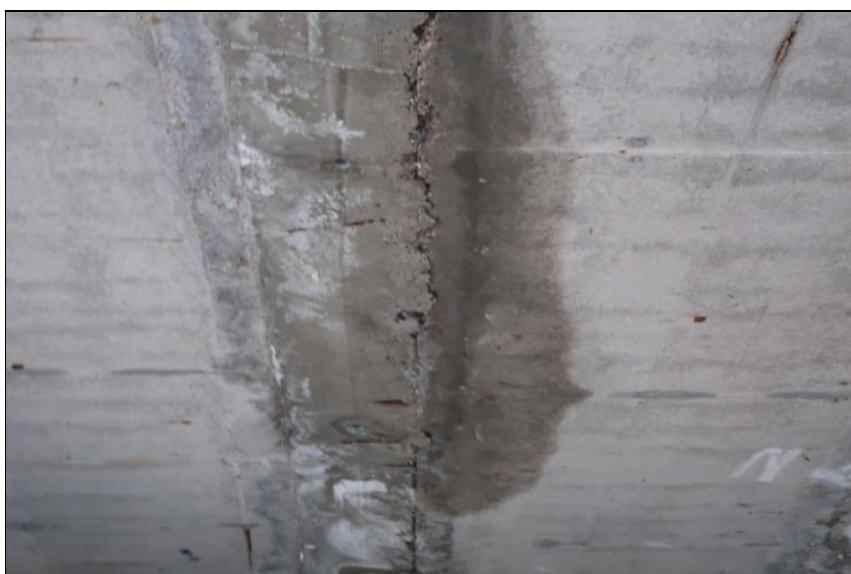
Zejména v oblastech průsaků dochází ke korozi výztuže a degradaci betonu spár mezi dolními přírubami nosníků.

průsak sparou mezi nosníky

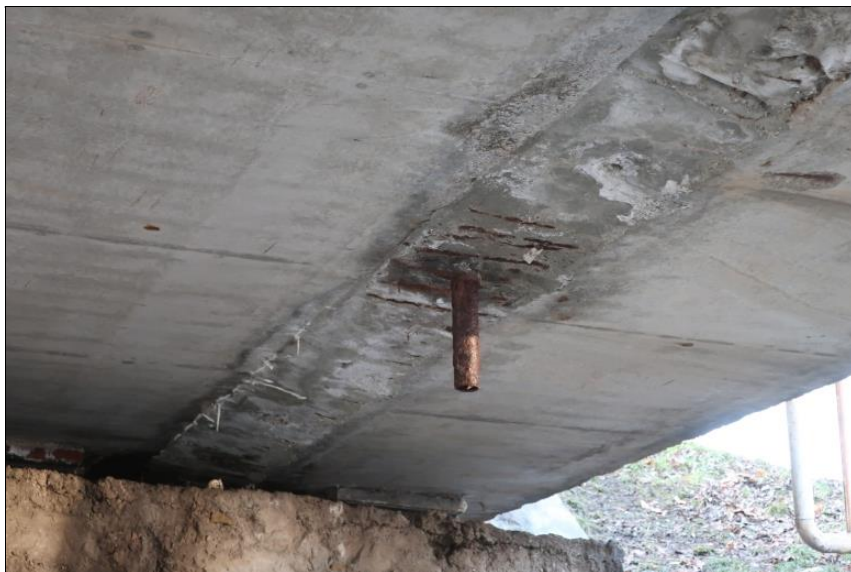
Trubky odvodnění expanzní vrstvy intenzivně korodují, v jejich okolí dochází k významným průsakům do dutiny mezi 8. a 9. nosníkem.

průsak sparou mezi nosníky v okolí  
trubky odvodnění expanzní vrstvy  
koroze obnažené výztuže spáry

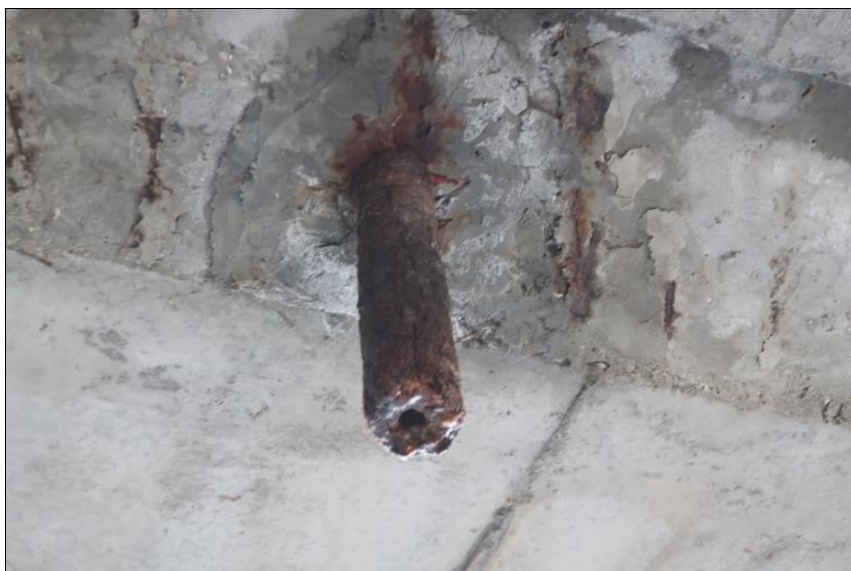
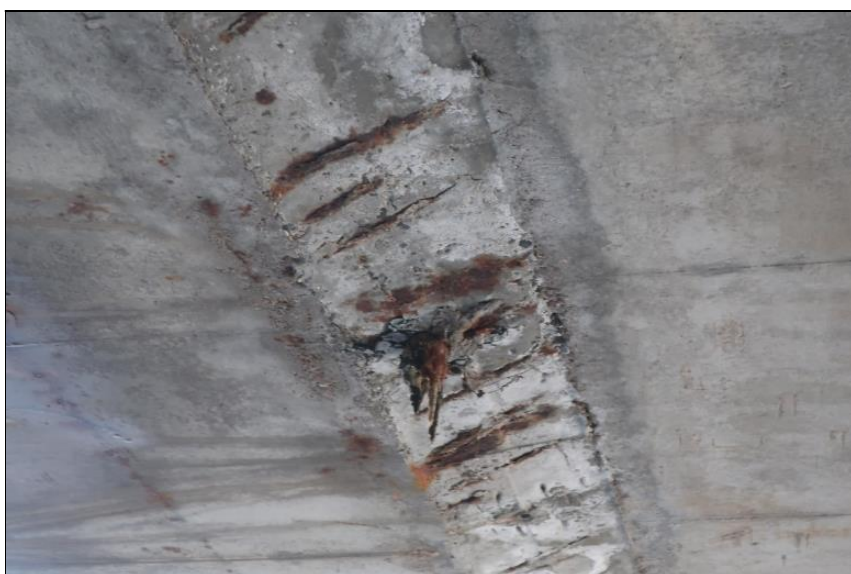
detail zkorodované odvodňovací  
trubky

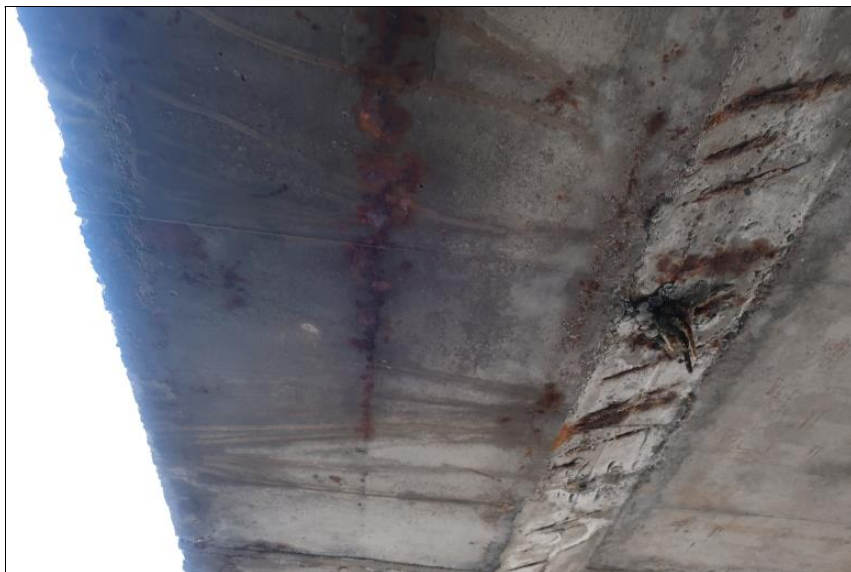
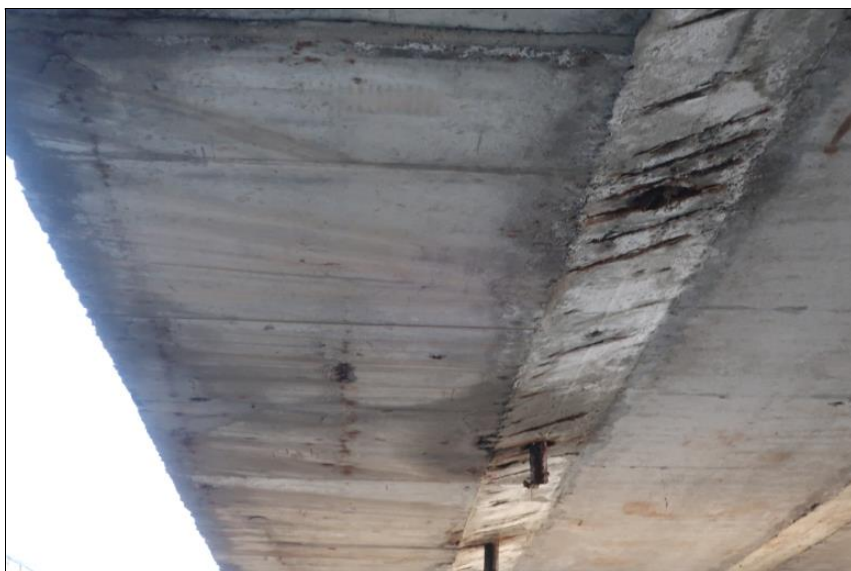
koroze obnažené konstrukční výztuže  
na spodním líci 9. nosníku

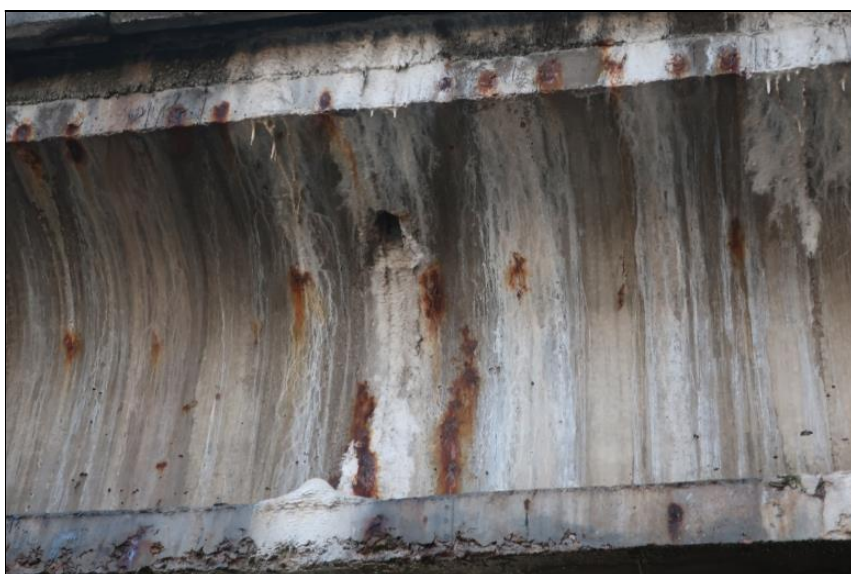
detail poruch na vnějším boku 9.  
nosníku

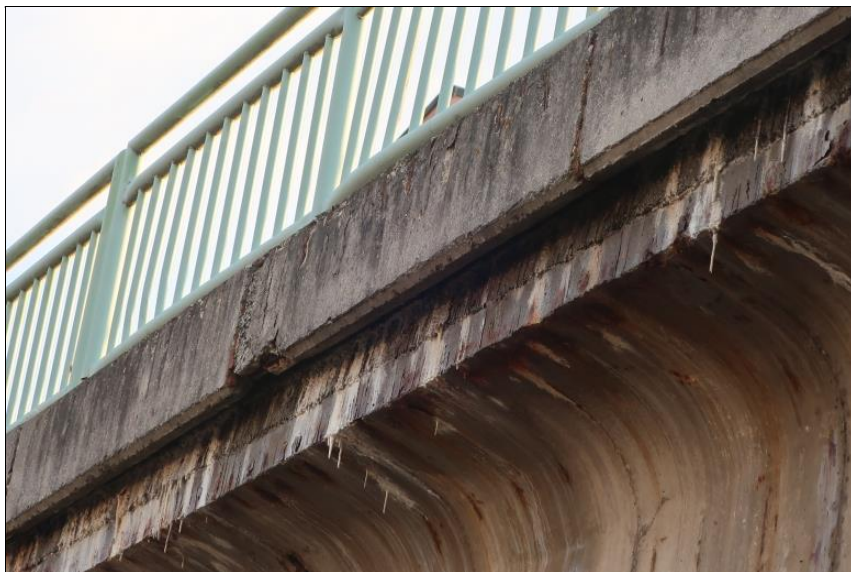
Izolace je nefunkční, do nosné konstrukce prosakuje voda. K poruchám muselo zjevně dojít už v rámci pokládky ochrany izolace z ABJ na natavovací pásy Sklobit, pod kterými je položena expanzní vrstva.

na vnější bok 9. nosníku výrazně  
zatéká z izolace

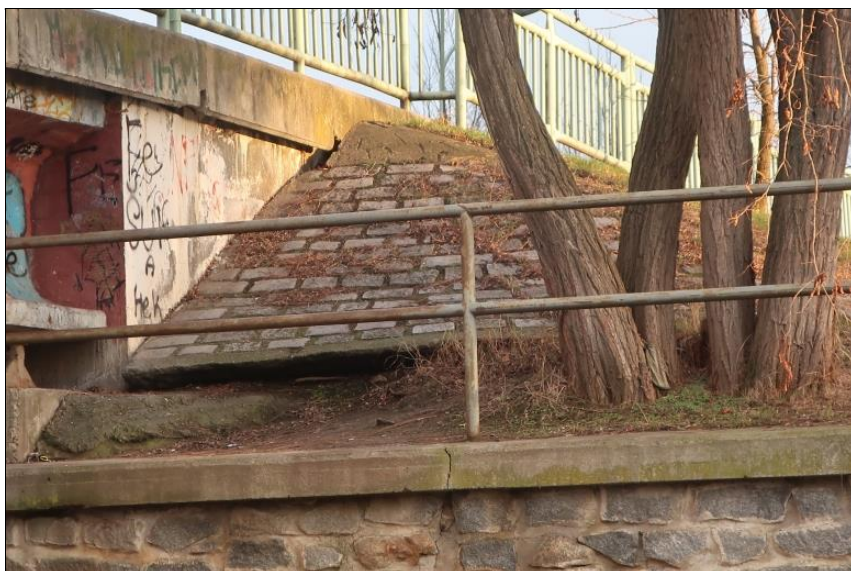
eroze terénu pod zpevnění svahového  
kužele vlevo u O1

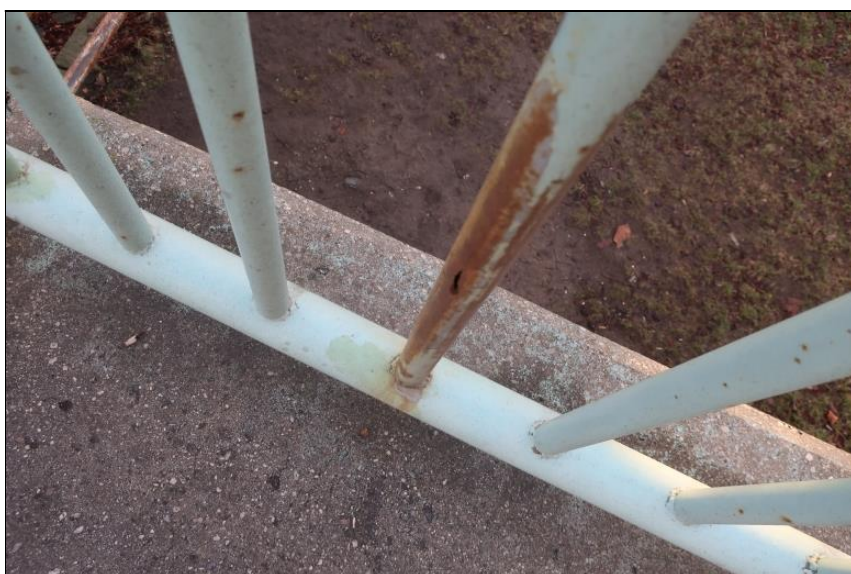
roztržený korodující profil výplně  
zábradlí

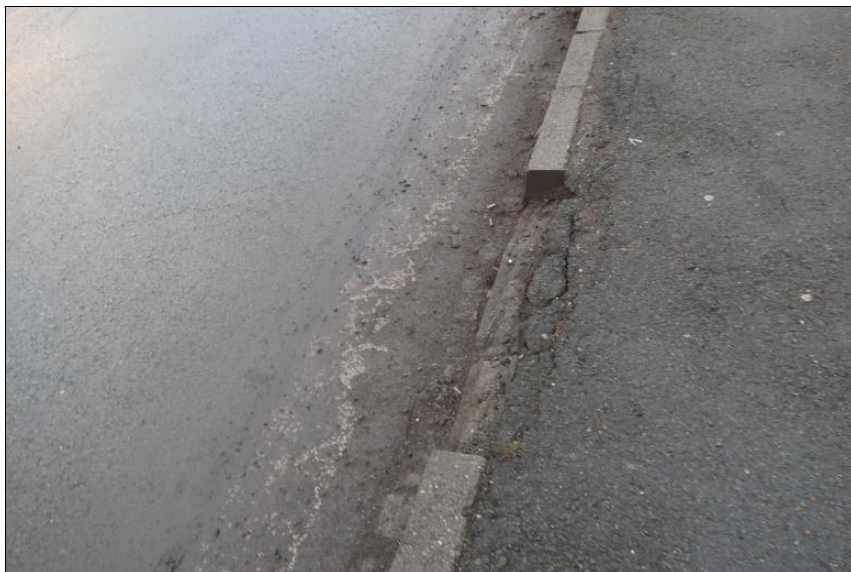
Zejména u levého chodníku dochází k hloubkovému rozpadu betonu obrub.

rozpad betonu obruby levého nosníku

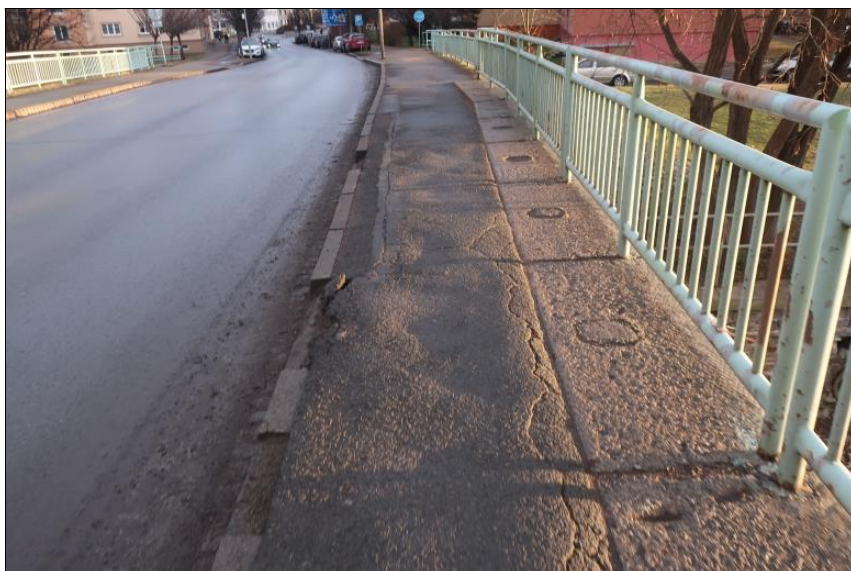
pohled na levý chodník a jeho poruchy

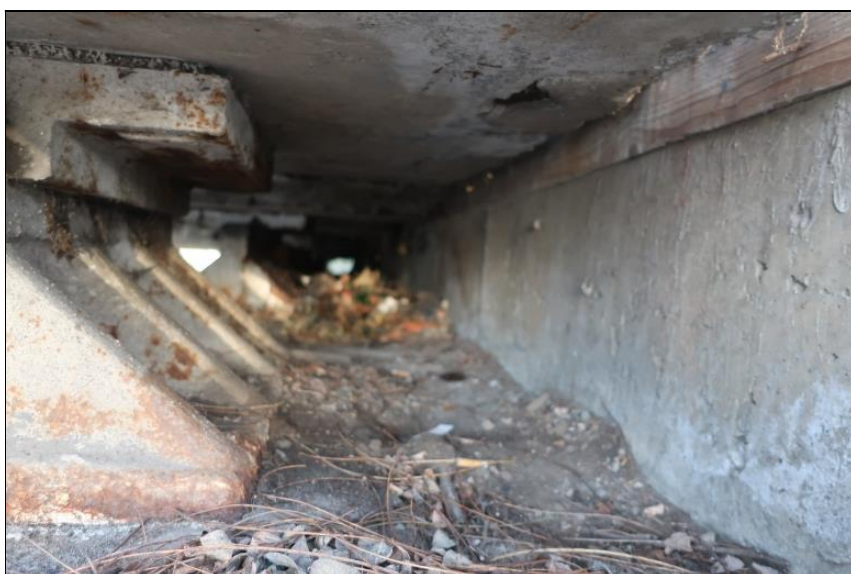
nánosy na ÚP O1

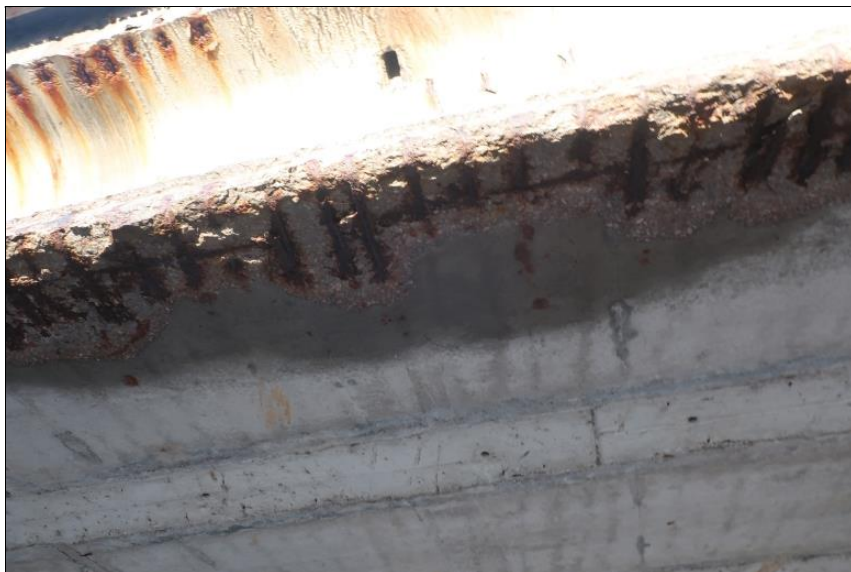
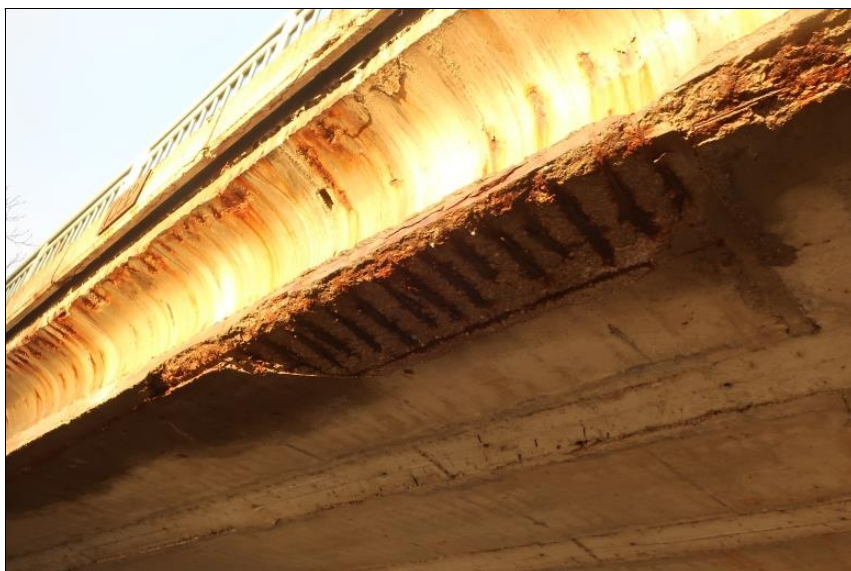
detail degradace betonu a intenzivní koroze konstrukční výztuže u 1. nosníku

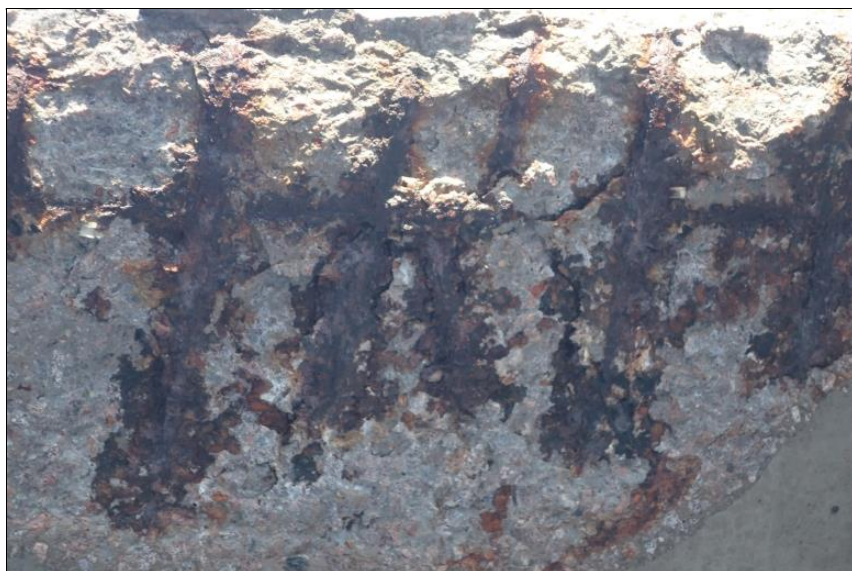
detail koroze výztuže a degradace  
betonu na spodním líci 1. nosníku

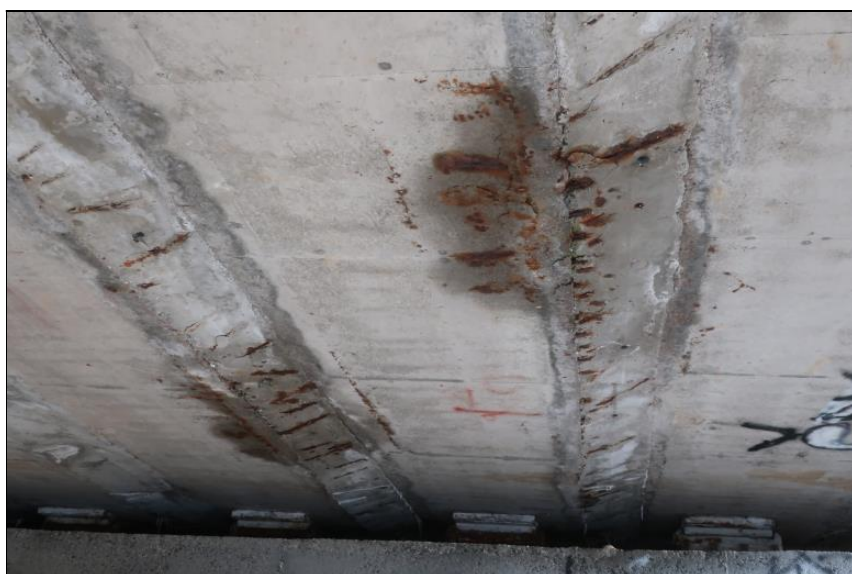
průsaky sparami mezi nosníky u O1

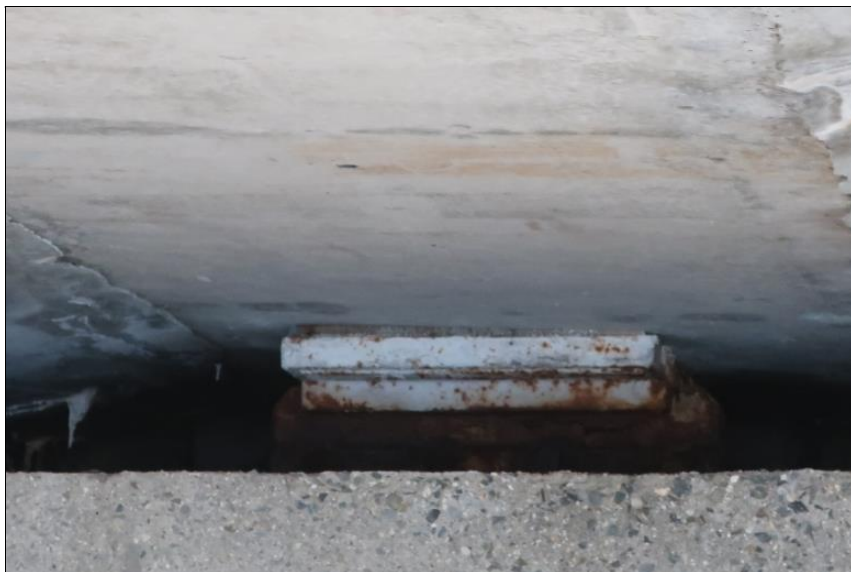
koroze pevného ložiska O1

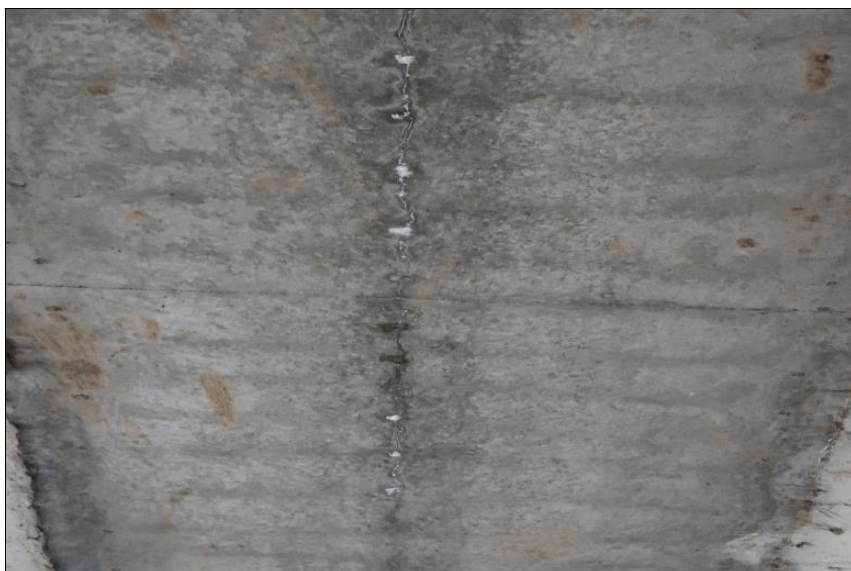
Ojedinele jsou na líci nosníků patrné podélné trhliny, které kopírují trajektorii předpínací výztuže.

podélná trhlina na spodním líci  
nosníku s výluhy pojiva

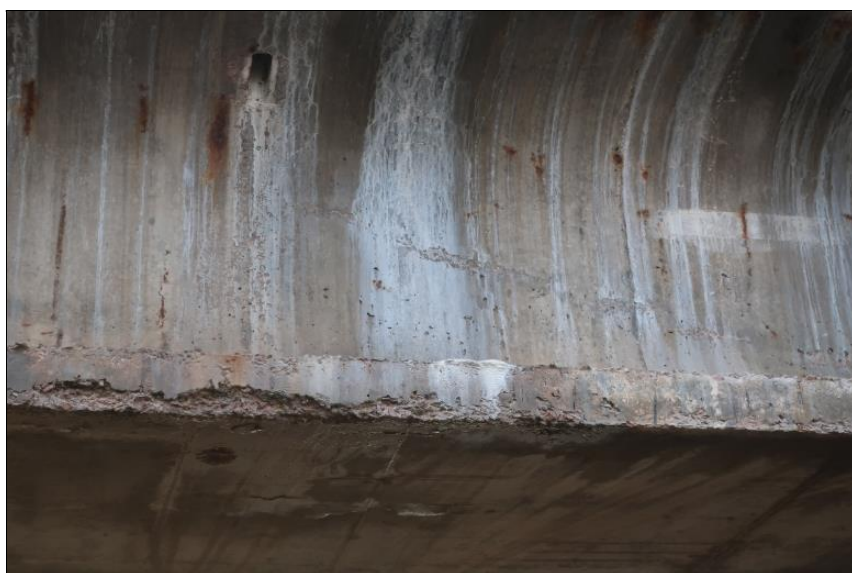
podélná trhlina kopírující trajektorii  
předpínací výztuže na vnějším boku 9.  
nosníku

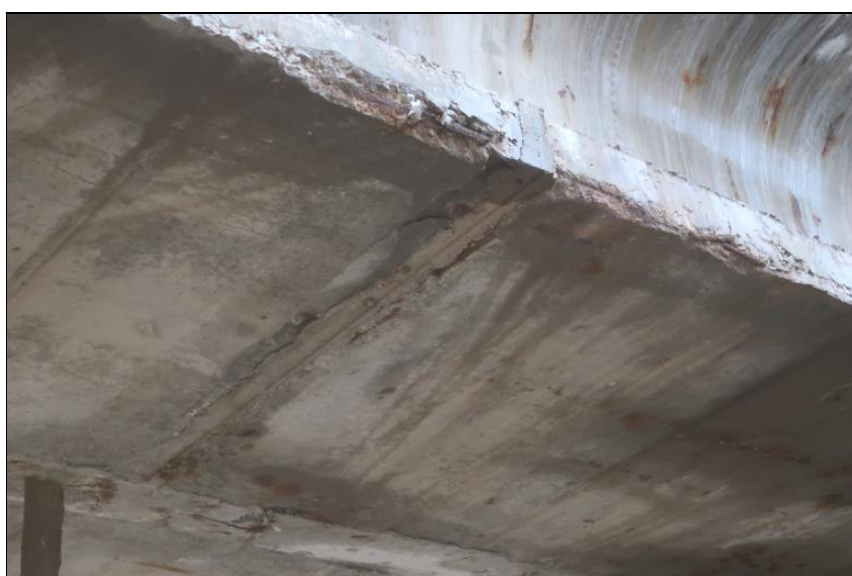
degradace betonu 9. nosníku v hraně  
dolní pásnice

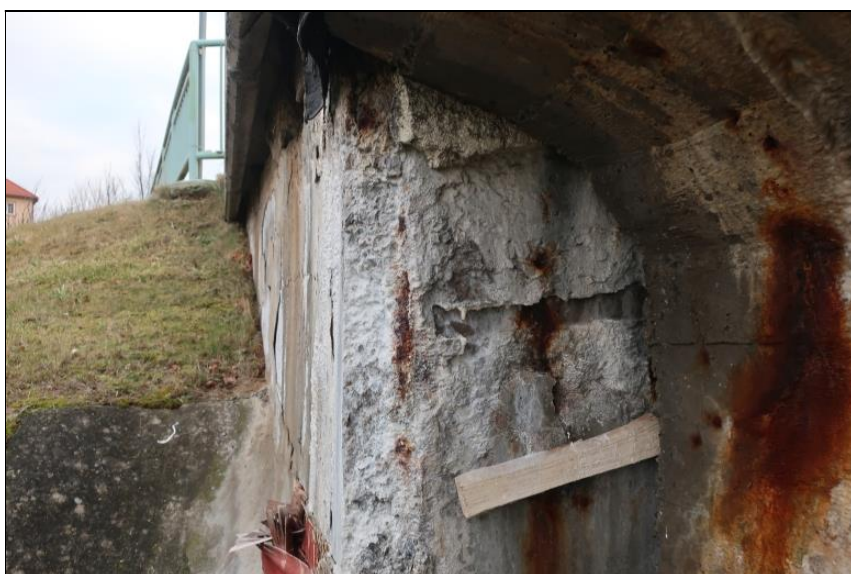
hloubková degradace betonu a  
intenzivní korze výztuže závěrné zídky  
O1

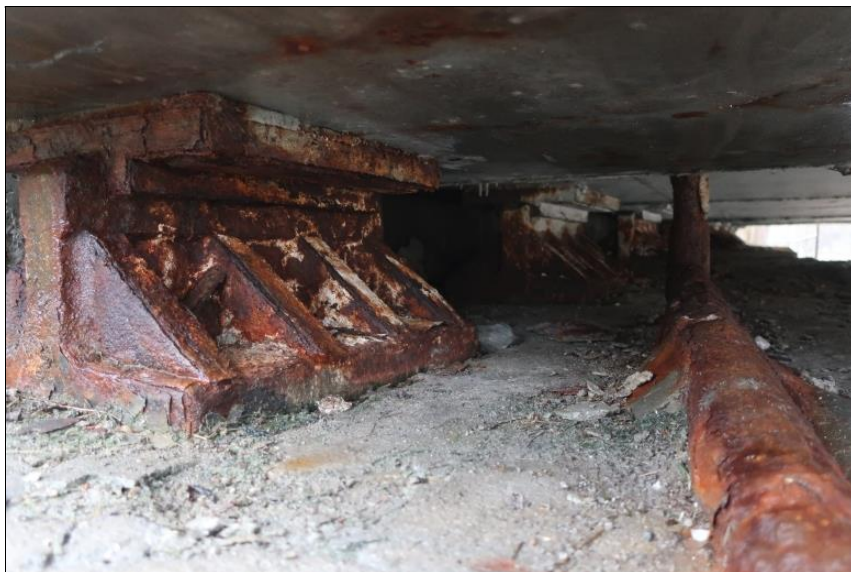
koroze pevných ložisek na O1 pod 8. a 9. nosníkem

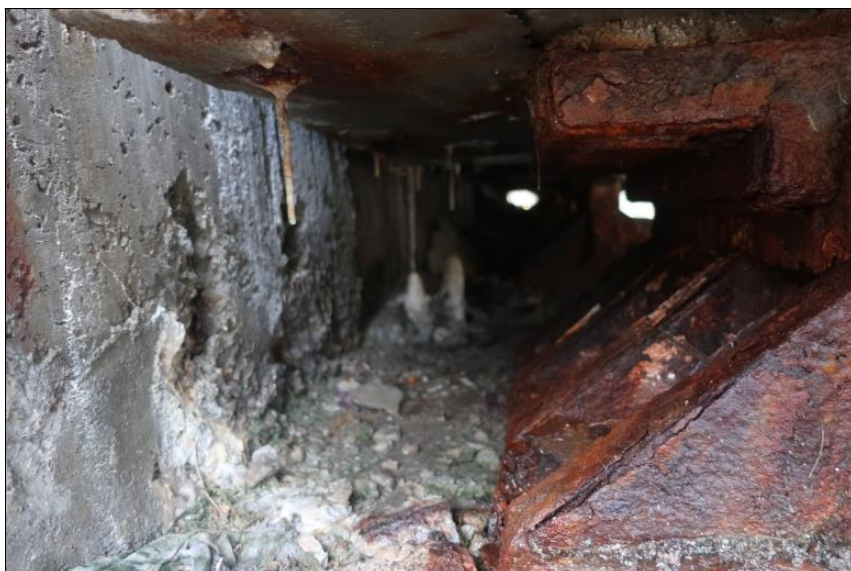
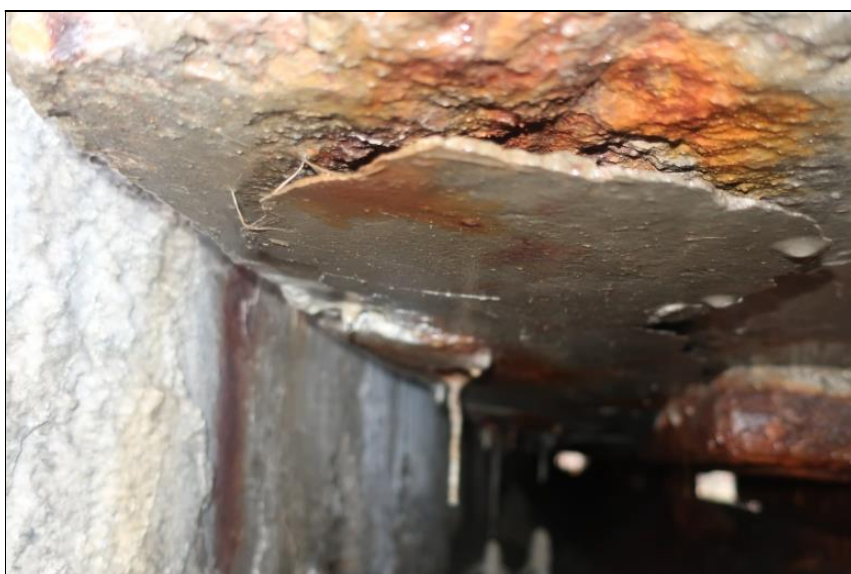
nánosy na ÚP O1  
z dobetonávky kapes předpínací  
výztuže vytéká voda

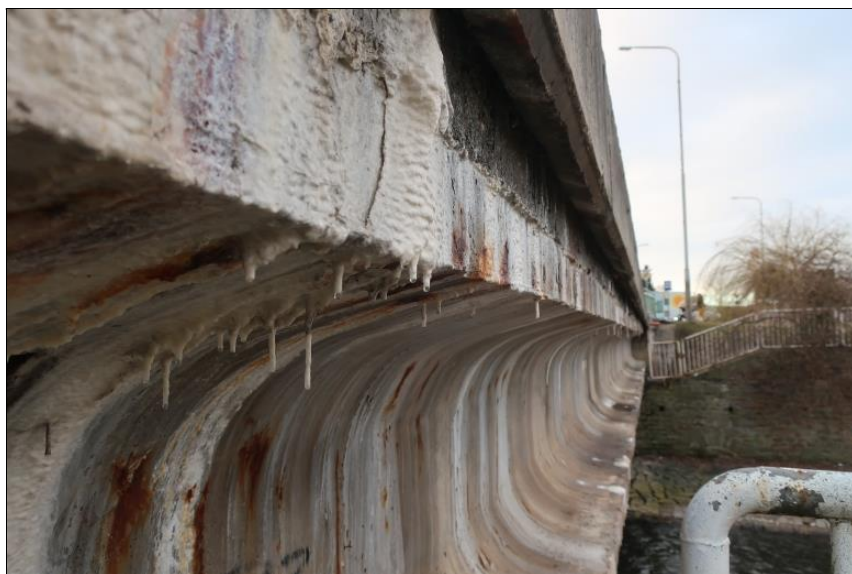
stopy po průsacích s výluhy pojiva z izolace na pravý vnější bok 9. nosníku
