# **Most 182-008**

Most přes Úhlavu v obci Borovy

## **MIMOŘÁDNÁ PROHLÍDKA**

**Objekt: Most ev.č. 182-008 (Most přes Úhlavu v obci Borovy)**

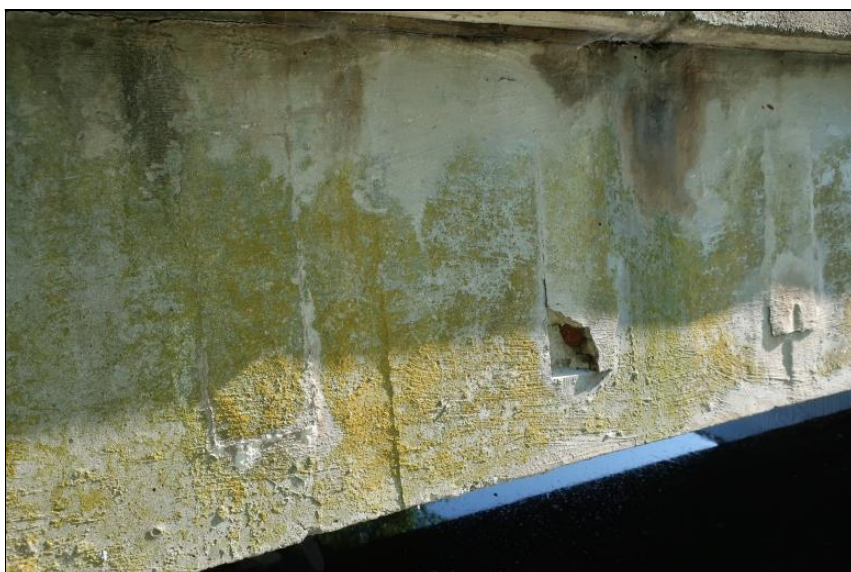
Na vnějších bocích krajních nosníků dochází k separaci dobetonávek nad korodujícími kotvami příčného sepnutí. Beton spar mezi krajními nosníky je hloubkově degradovaný, resp. již zcela chybí. Funkce příčného sepnutí jest zjevně oslabena.

odpadlá dobetonávka korodující kotvy příčného sepnutí

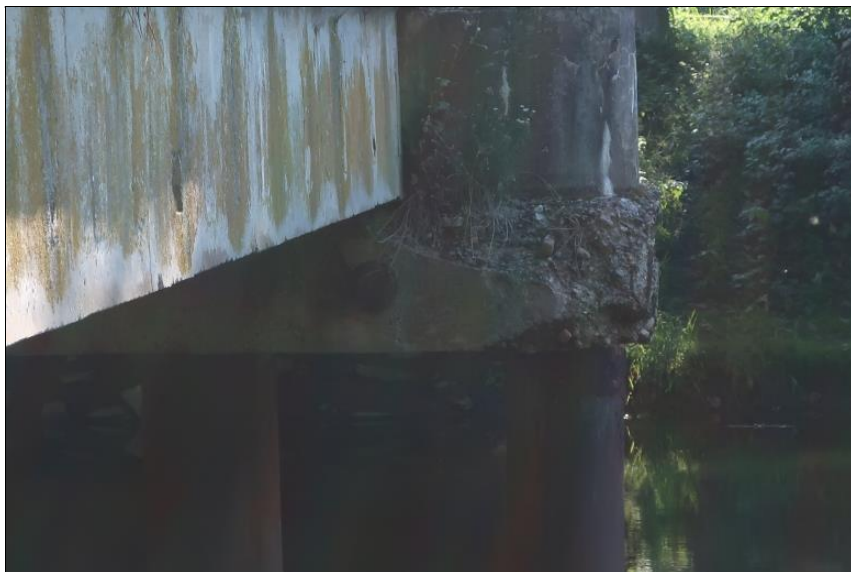
[1.2] 1.2 Mostní podpěry a křídla Ocelové stojky mezilehlého pilíře intenzivně korodují v oblasti kolísání hladiny řeky, resp. v oblasti vetknutí do stativa. Zejména na obou stranách dochází díky intenzivním průsakům k hloubkové degradaci betonu a intenzivní korozi výztuže stativa pilíře.

hloubková degradace betonu stativa  
P2 na pravé straně

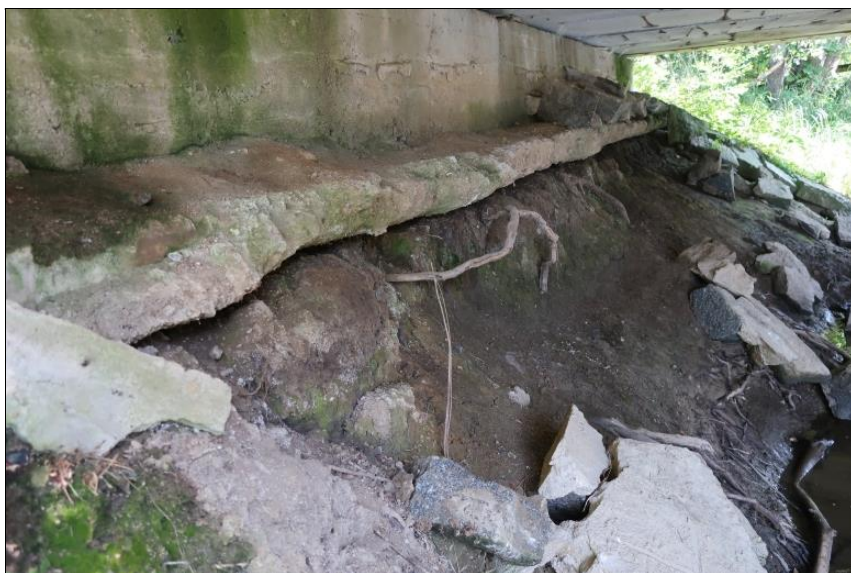
[1.4] 1.3.3 Zpevnění svahu U obou opěr dochází k rozpadu dlažby zpevnění svahu pod opěrami. Pod opěrou 1 je dlažba zpevnění již zcela odplavena a došlo k obnažení některých pilot pod úložným prahem.

podemletý úložný práh a odplavené  
zpevnění svahu u O1

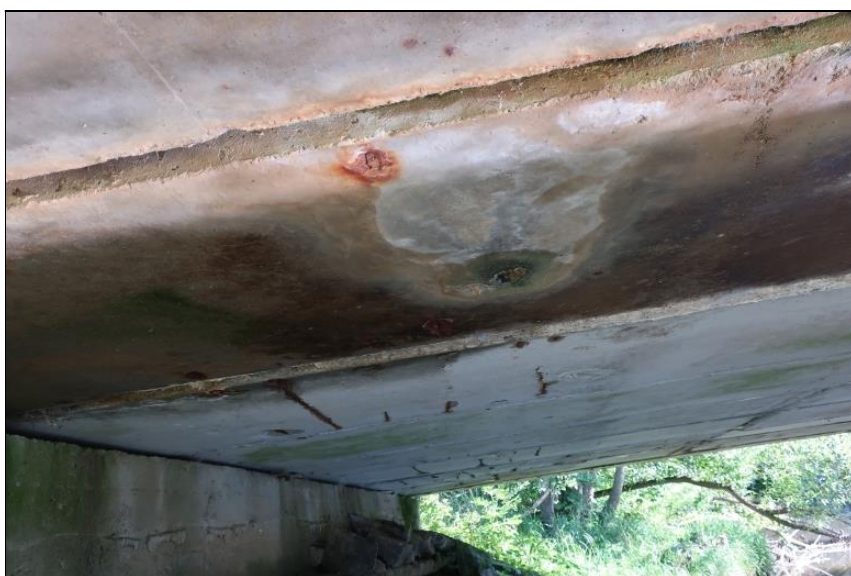
S ohledem na stopy po průsacích na spodním líci NK lze s jistotou konstatovat, že do NK zatéká voda nefunkční hydroizolací.

výrazné stopy po průsacích na  
spodním líci 8. nosníku u O1

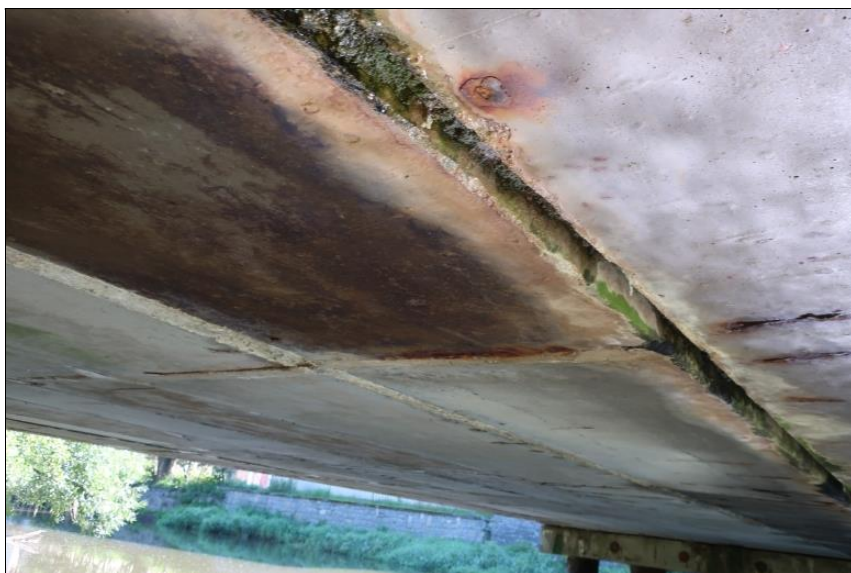
beton výplně spar mezi nosníky  
hloubkově degraduje, mnohde již  
chybí

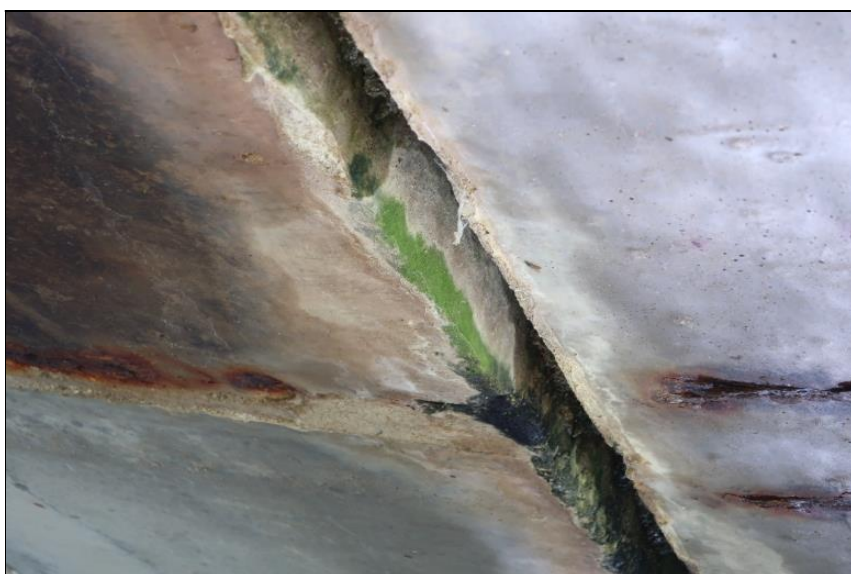
Na spodním líci nosníků jsou patrné podélné prosakující trhliny kopírující trajektorii předpínací výztuže, resp. prosakující příčné pracovní spáry mezi dílci daného nosníku. Hrozí vážné nebezpečí koroze předpínací výztuže.

stopy po intenzivních průsacích sparou  
mezi nosníky  
stopy po průsacích jsou patné i na  
spodním lici příčné pracovní spáry  
mezi dílci daného nosníku

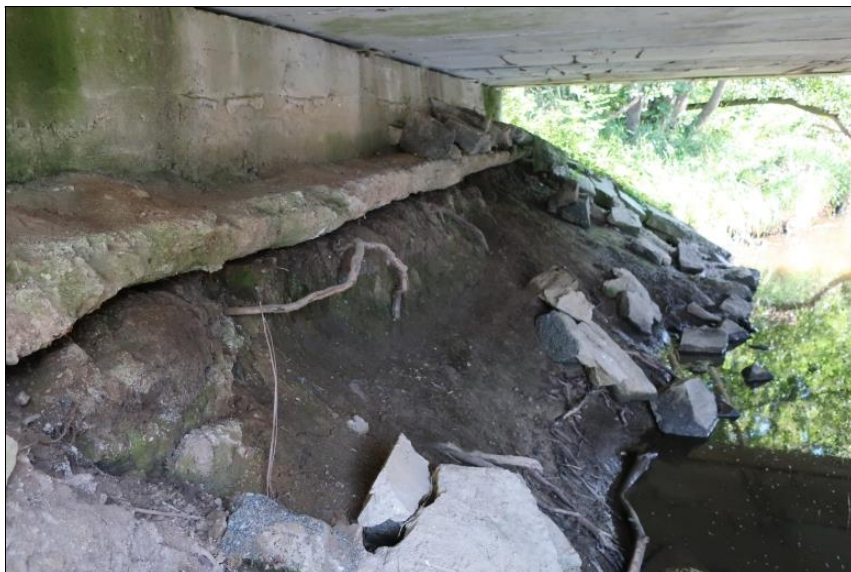
[1.1] 1.2 Mostní podpěry a křídla Na líci obou opěr jsou výrazné stopy po průsacích. Díky průsakům odchází k hloubkové degradaci betonu opěr.

O1 - na líci ÚP jsou výrazné stopy po průsacích

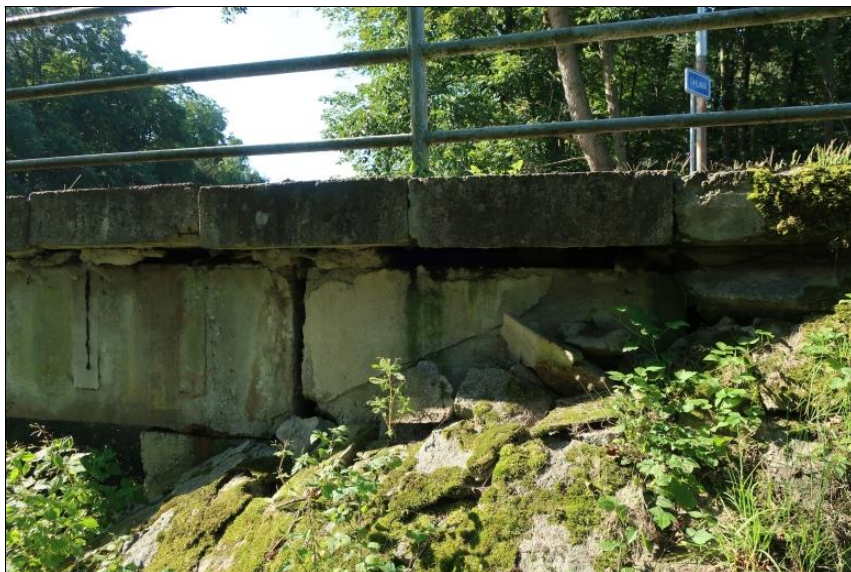
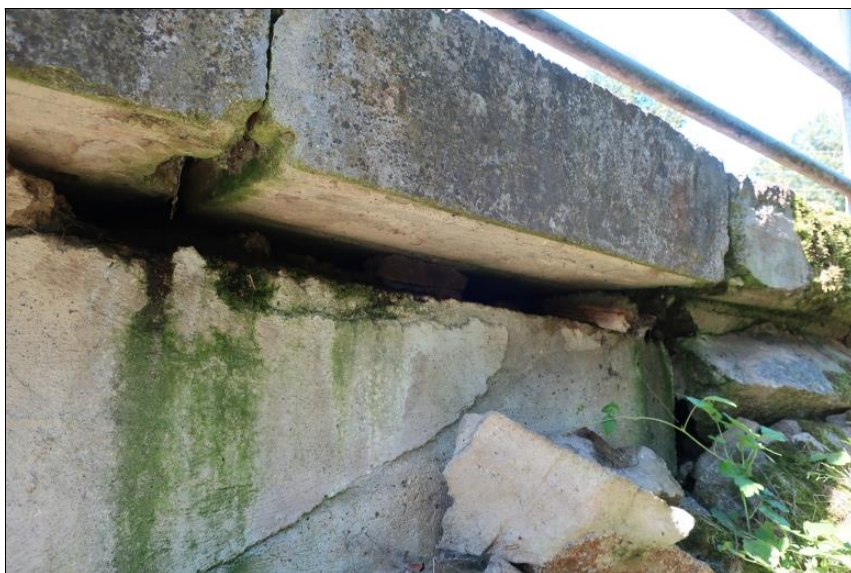
Beton říms je hloubkově degradovaný. Beton spár mezi prefabrikáty, resp. beton spár mezi horním lícem krajních nosníků spodním lícem prefabrikátů je hloubkově degradovaný či již zcela chybí. Stabilita říms je zejména v oblastech dilatačních spar narušena.

římsové prefabrikáty jsou uvolněné

DTTO

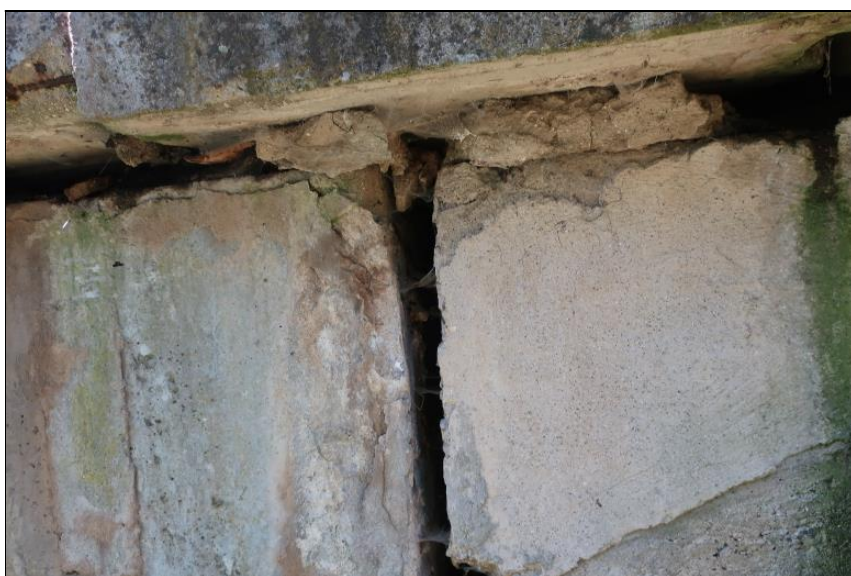
dilatační spára nad O1, pohled zleva  
římsový prefabrikát je položen přes  
dilatační spáru

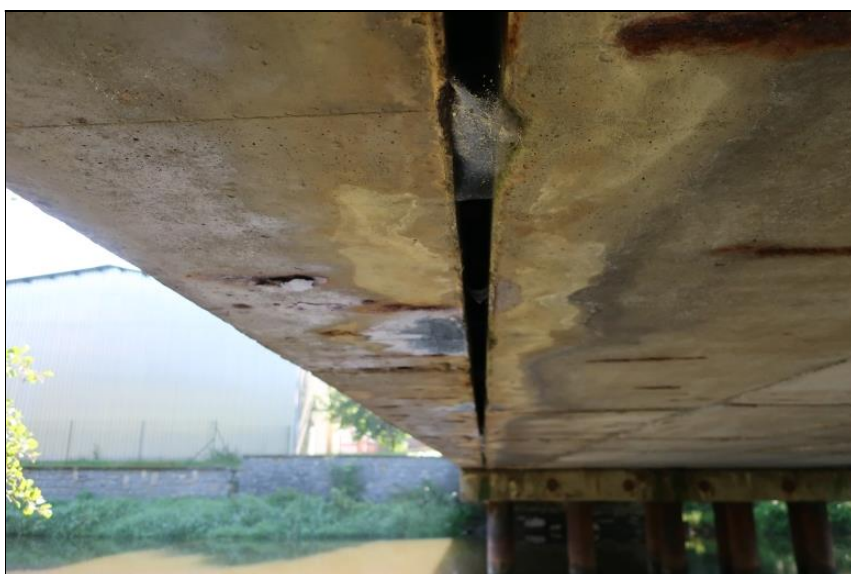
volná spára mezi nosníky v 1. poli  
stopy po průsacích  
koroze konstrukční výztuže

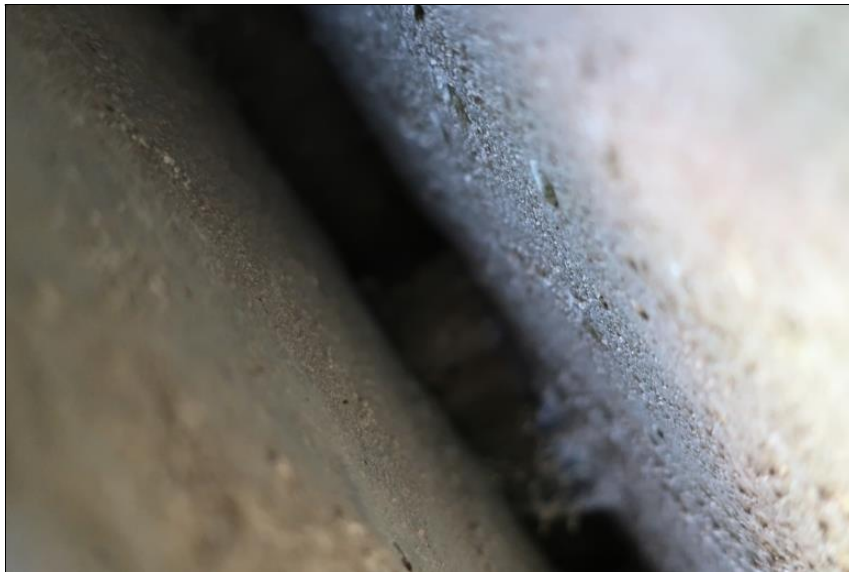
volná spára mezi nosníky - detail

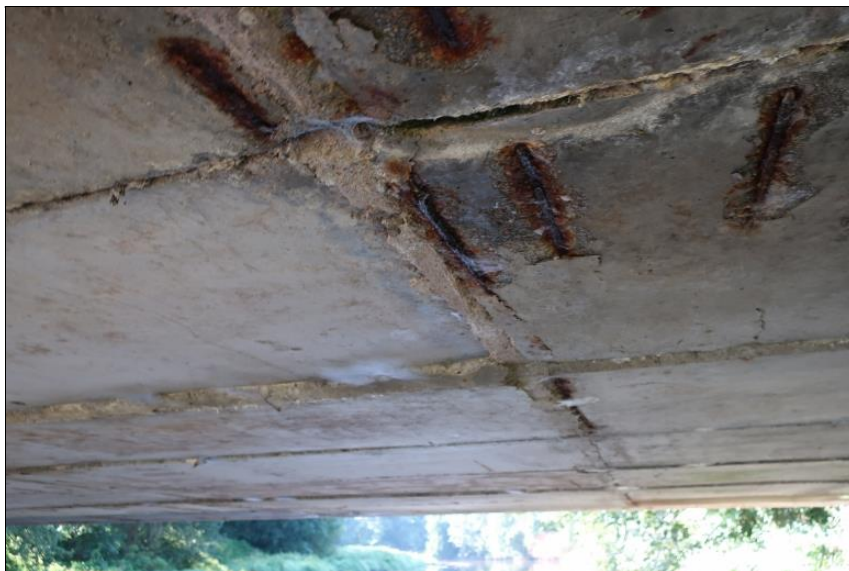
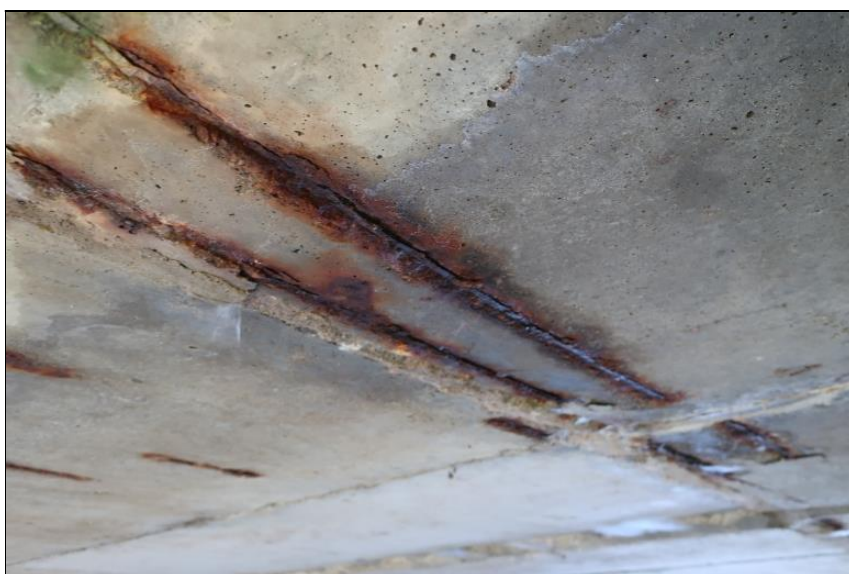
příčná spára mezi dílci jednotlivých nosníků se stopami po průsacích

DTTO

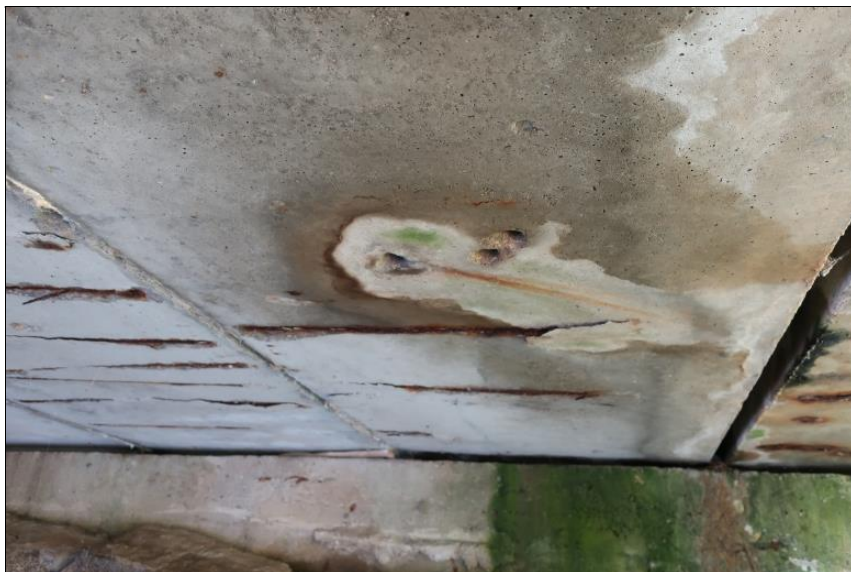
stopy po průsacích z dutiny nosníku  
stopy po průsacích na líci ÚP O1

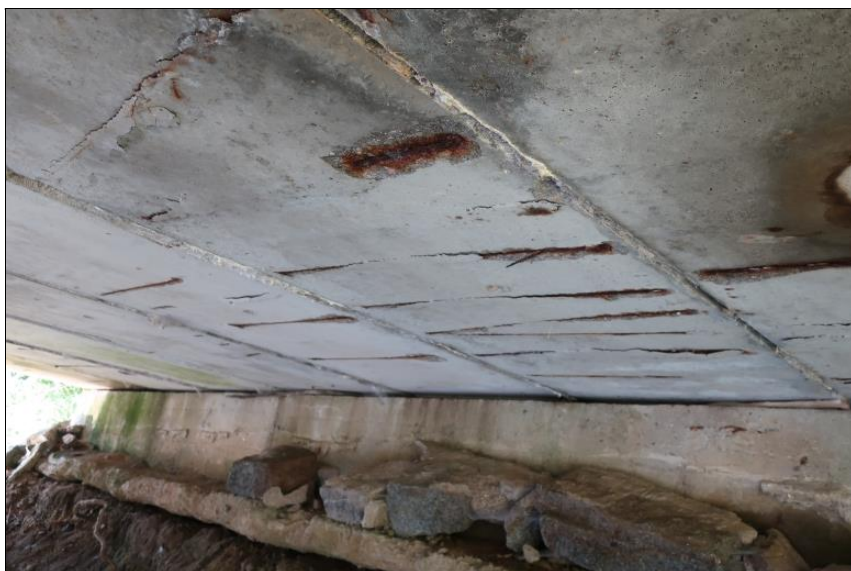
Dochází k výrazným výronům vody s korozním zabarvením z dodatečně provedených odvodňovacích otvorů ve spodních deskách nosníků. V oblastech nedostatečné tloušťky krycí vrstvy koroduje na spodním líci nosníků konstrukční výztuž.

ÚP O1, pohled zleva  
koroze konstrukční výztuže nosníků v  
oblastech nedostatečné tloušťky krycí  
vrstvy

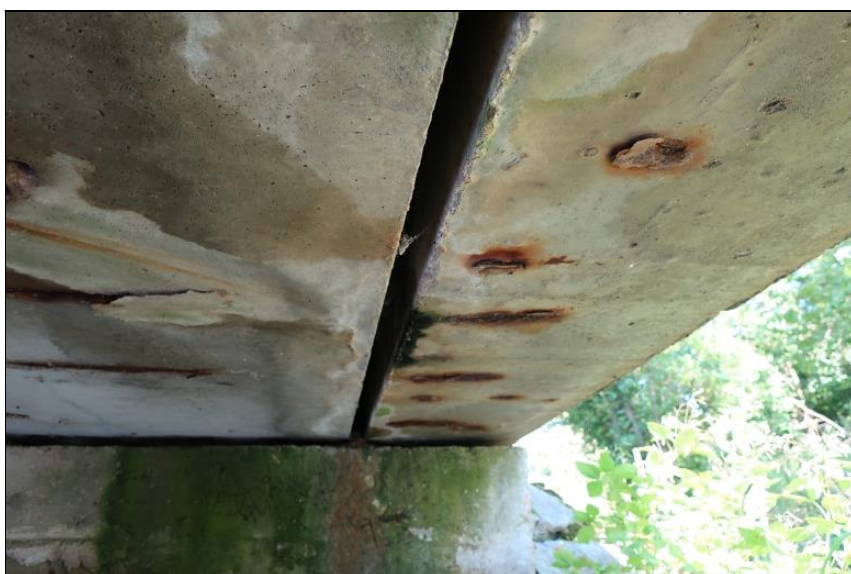
průsak sparou mezi 1. a 2. nosníkem u  
O1

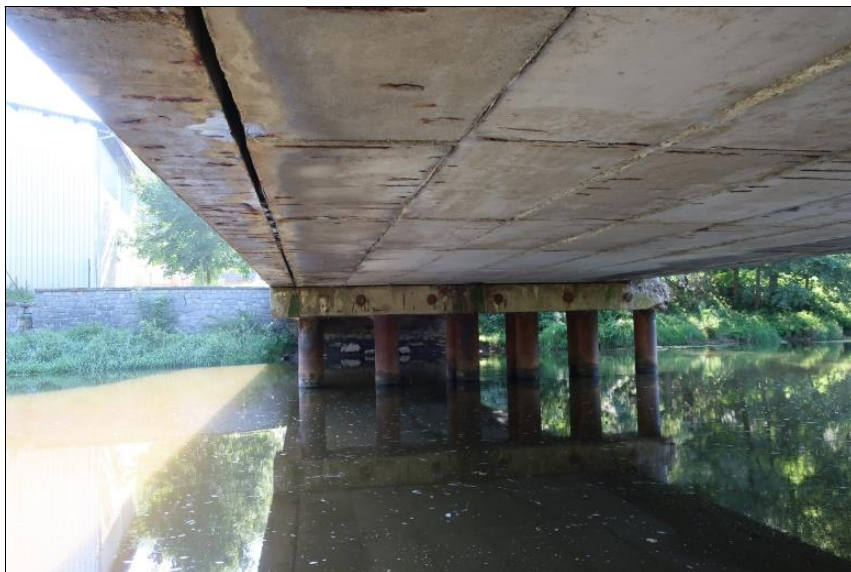
Kryty schránek SZ intenzivně korodují.

pohled na P2  
koroze krytů schránek SZ

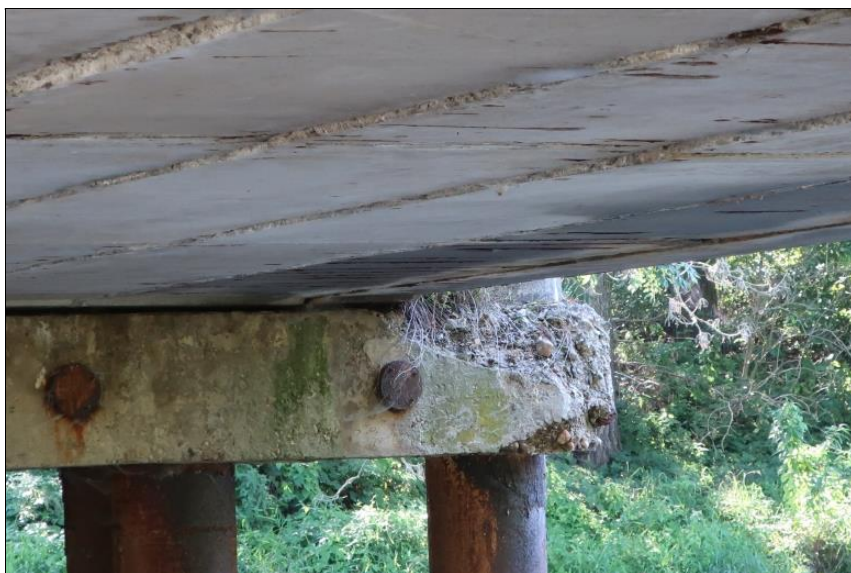
degradovaný beton pravého boku  
stativa P2

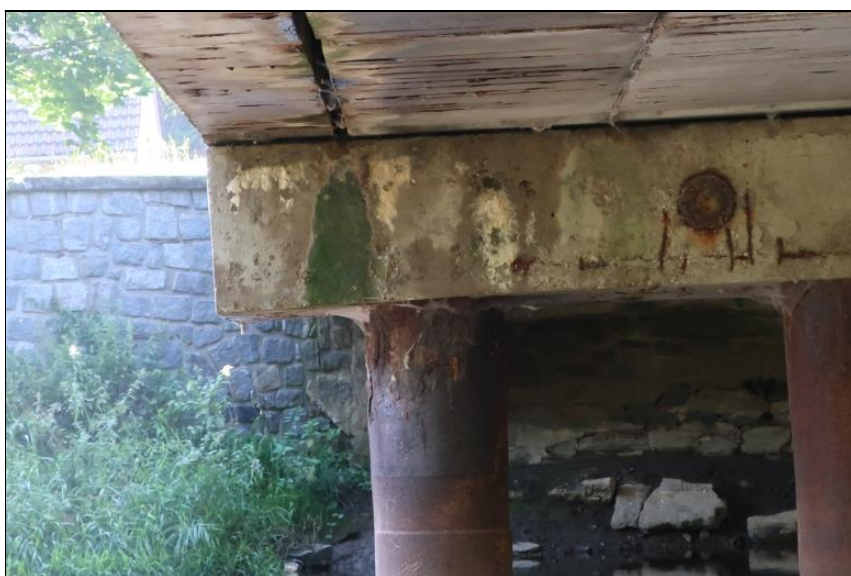
intenzivní koroze levého krajní stojky  
pilíře P2 v místě vetknutí do stativa  
koroze obnažené výztuže a degradace  
betonu stativa pilíře

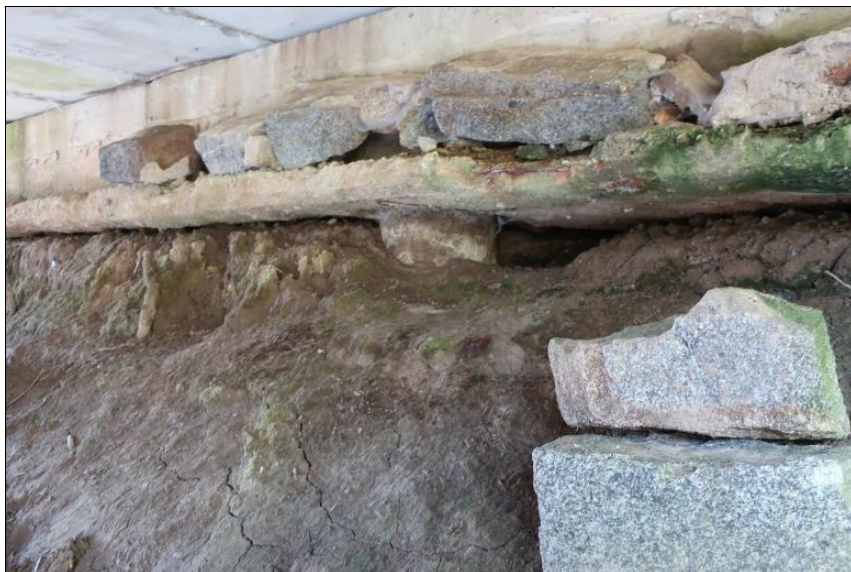
obnažená hlava piloty pod ÚP O1

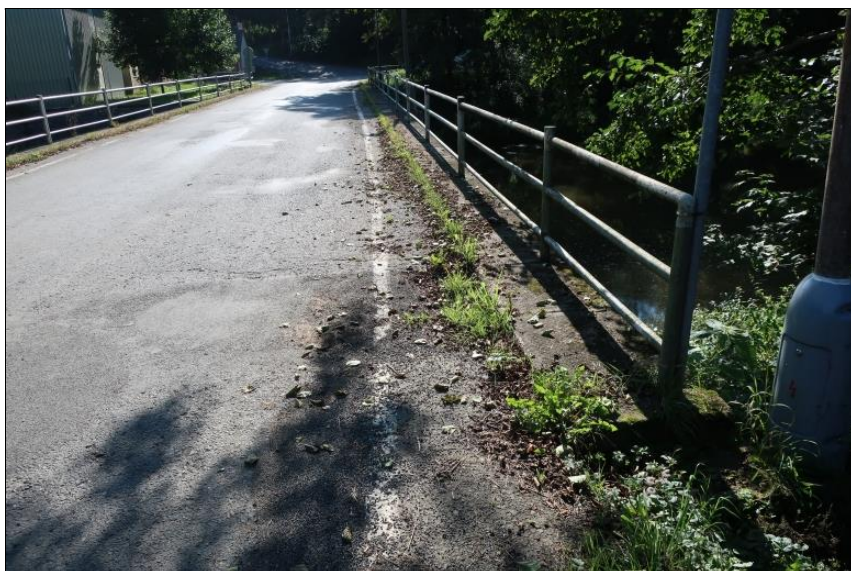
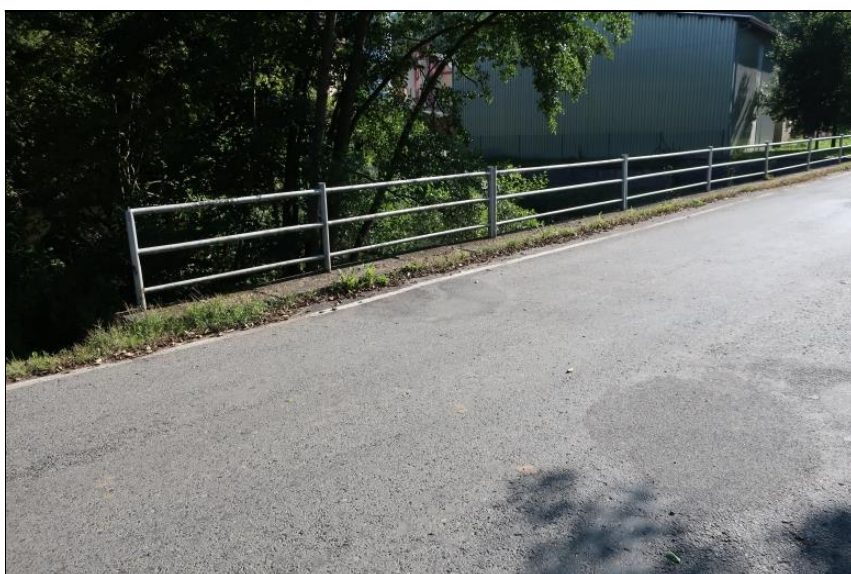
Živičný kryt je nerovný, hojně opravovaný. Podél říms jsou nánosy a uchycená vegetace.

vegetace a nánosy podél pravé římsy

DTTO podél levé římsy

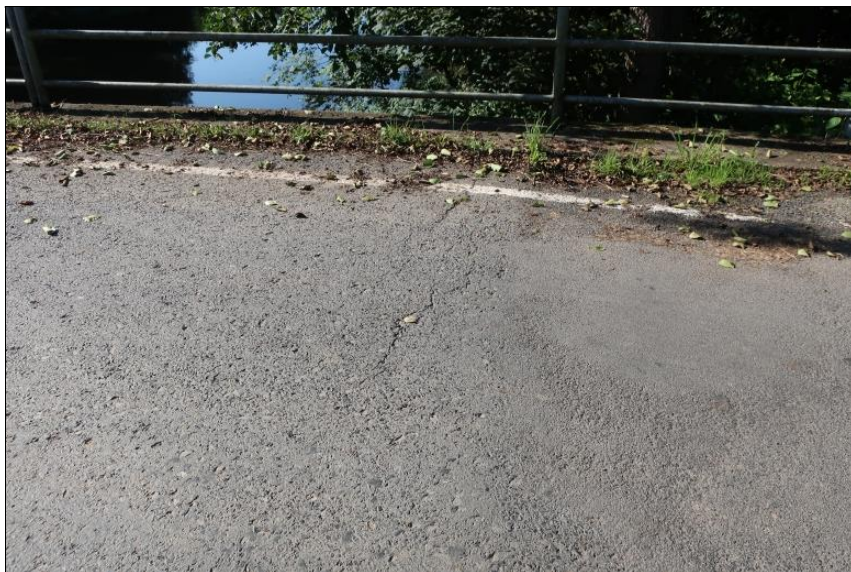
příčná trhлина v krytu vozovky nad O1

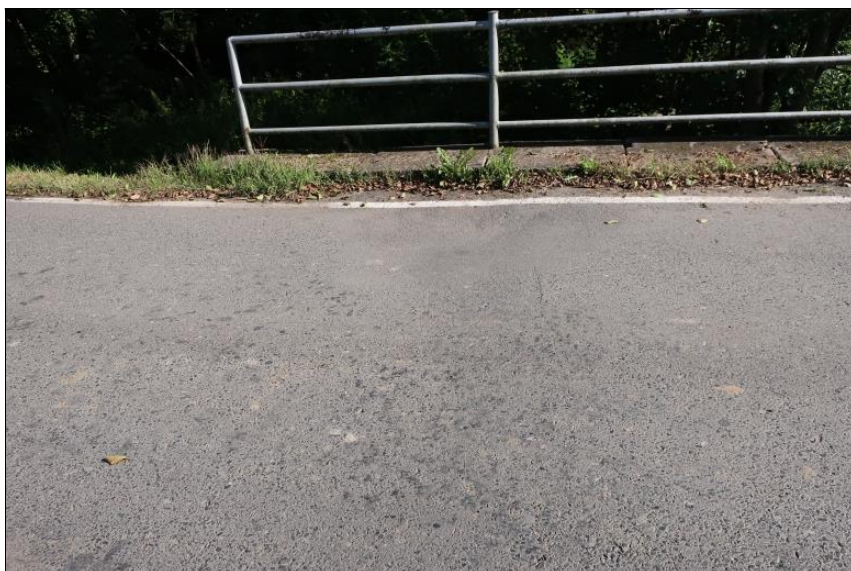
prosedlá přechodová oblast před O1

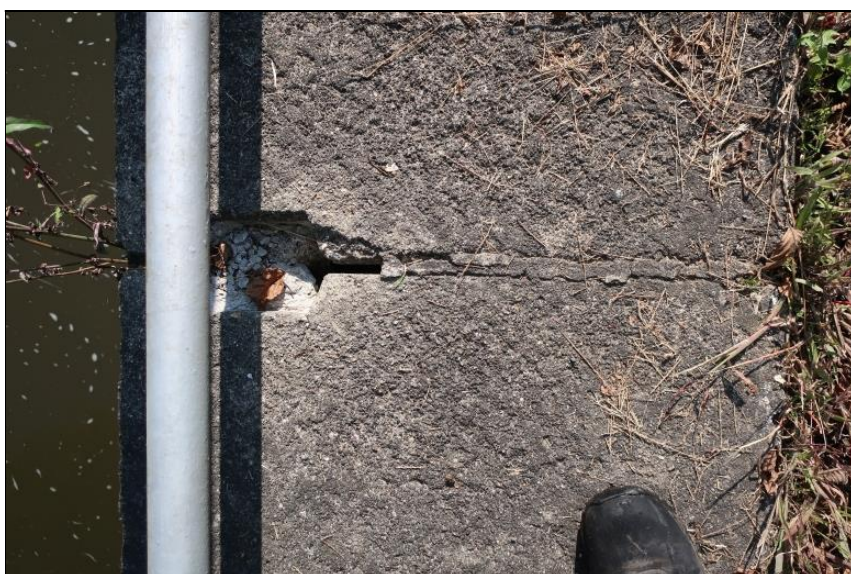
příčná spára mezi římsovými  
prefabrikáty

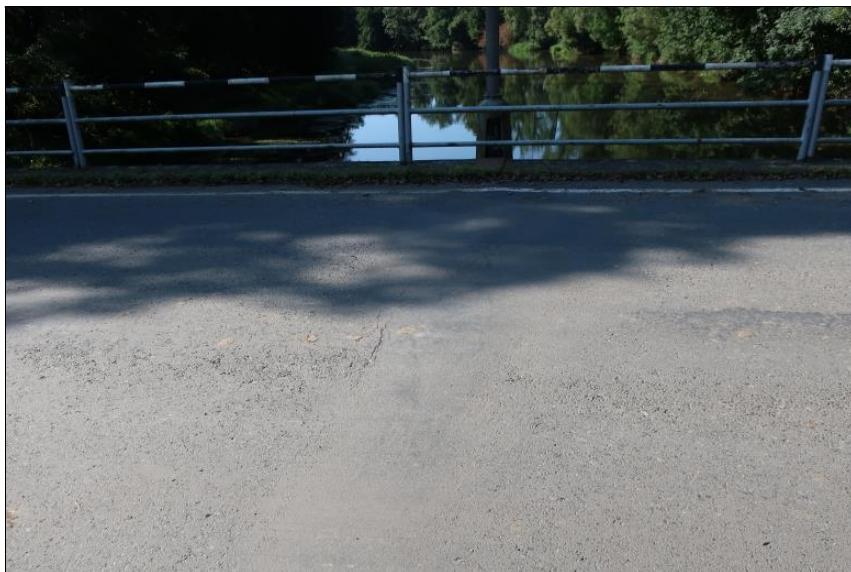
příčná trhlina v krytu vozovky nad P2

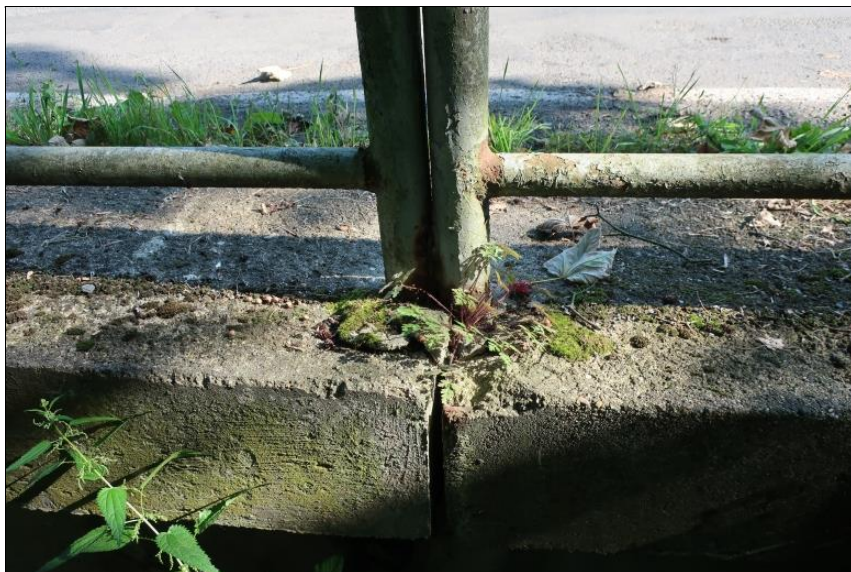
Zejména v oblastech kotvení sloupků do říms zábradlí intenzivně koroduje.

koroze zábradlí

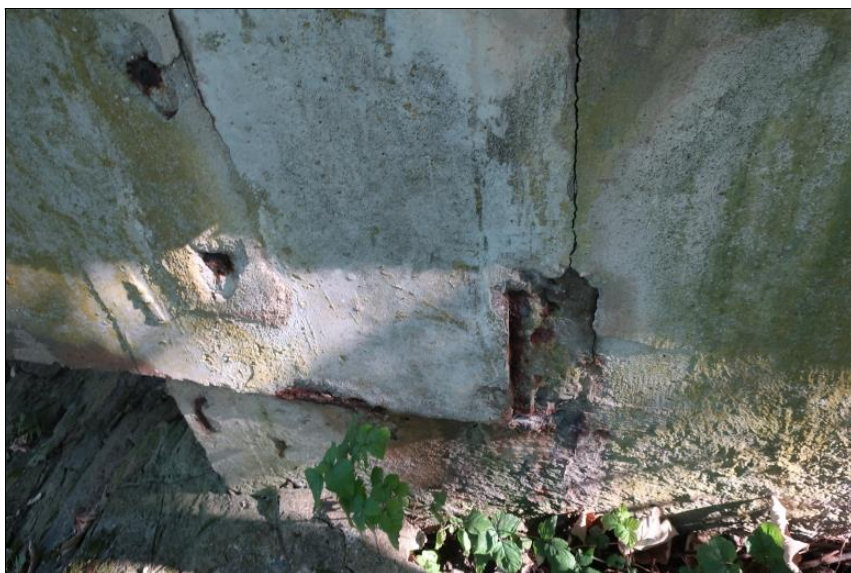
obnažená korodující kotva podélné  
předpínací výztuže na čele 9. nosníku  
nad O3

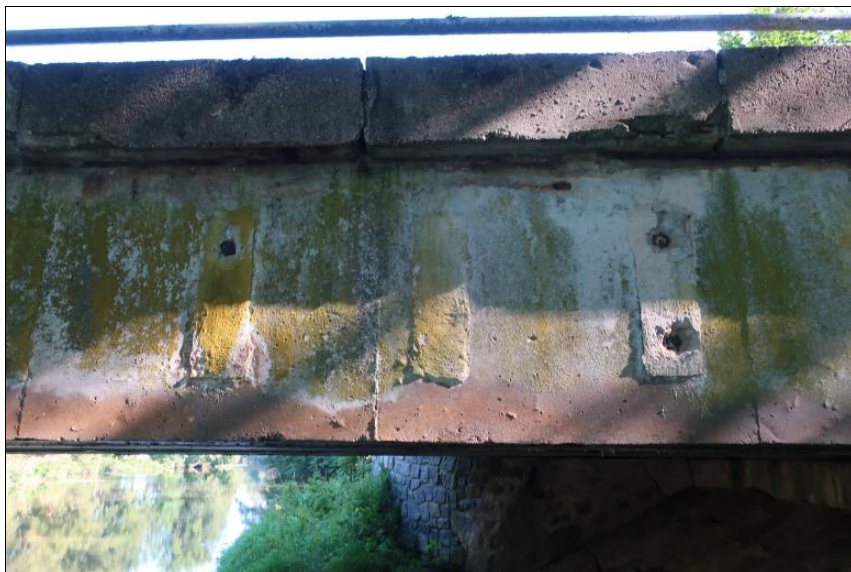
nad kotvami příčného sepnutí dochází k poruchám dobetonávek

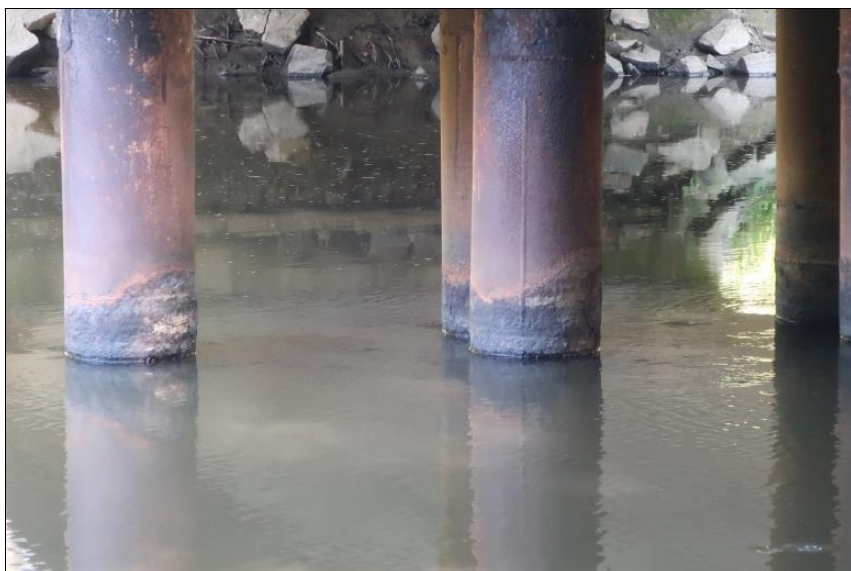
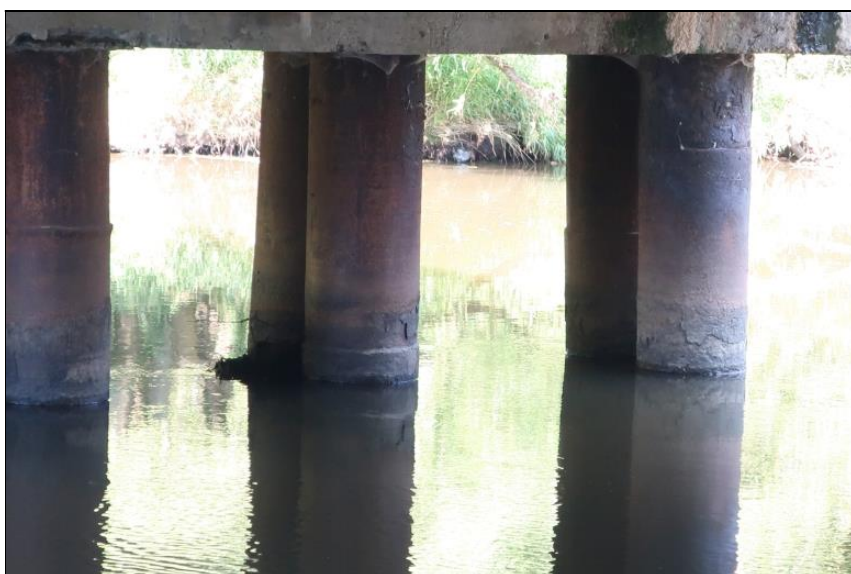
koroze stojek pilíře 2 v oblasti kolísání hladiny řeky

DTTO

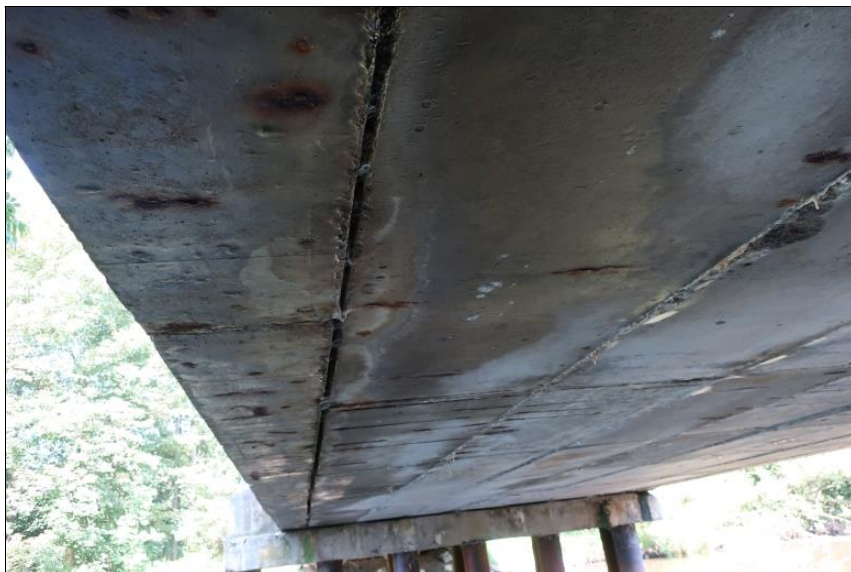
podhled NK ve 2. poli od O3  
výrazné průsaky na psodním líci  
nosníků

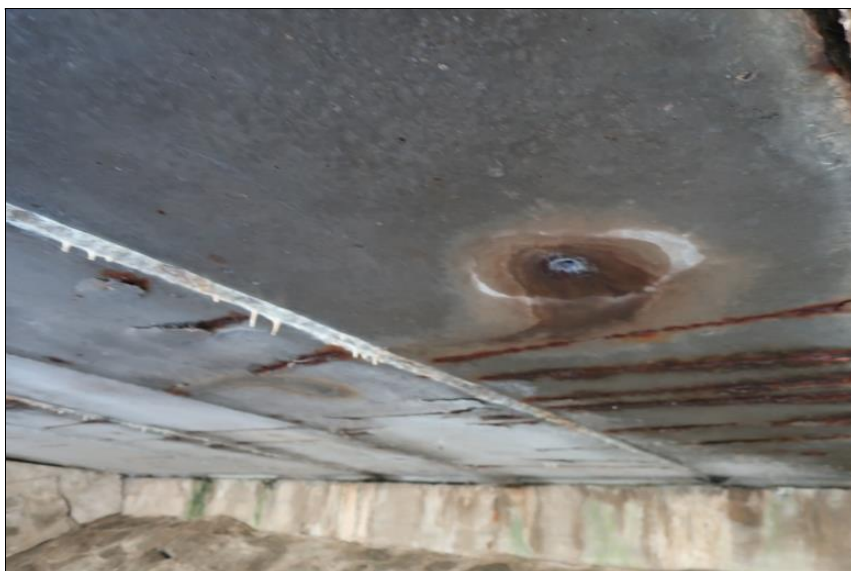
otvor odvodňující dutinu 8. nosníku  
před O3  
intenzivní průsak k výrazným  
koroziivním zabarvením

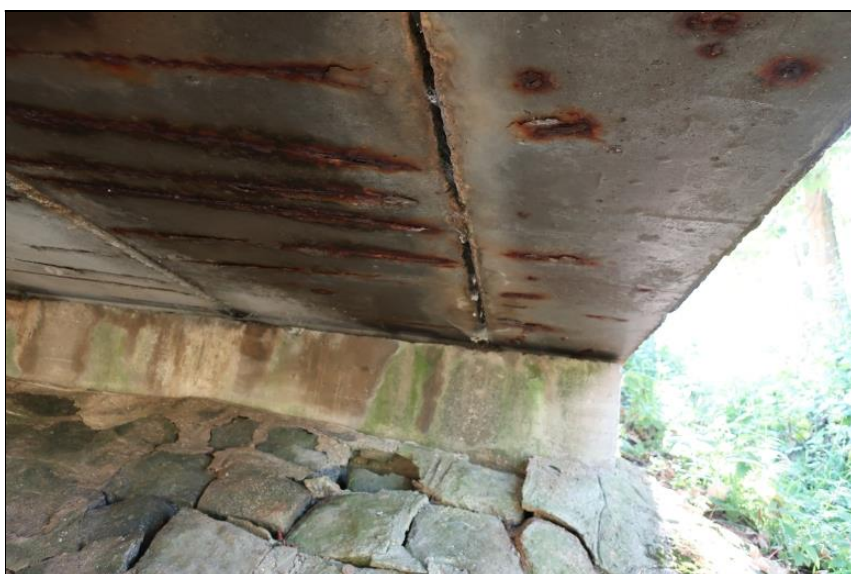
uložení NK na O3 vpravo  
intenzivní průsaky

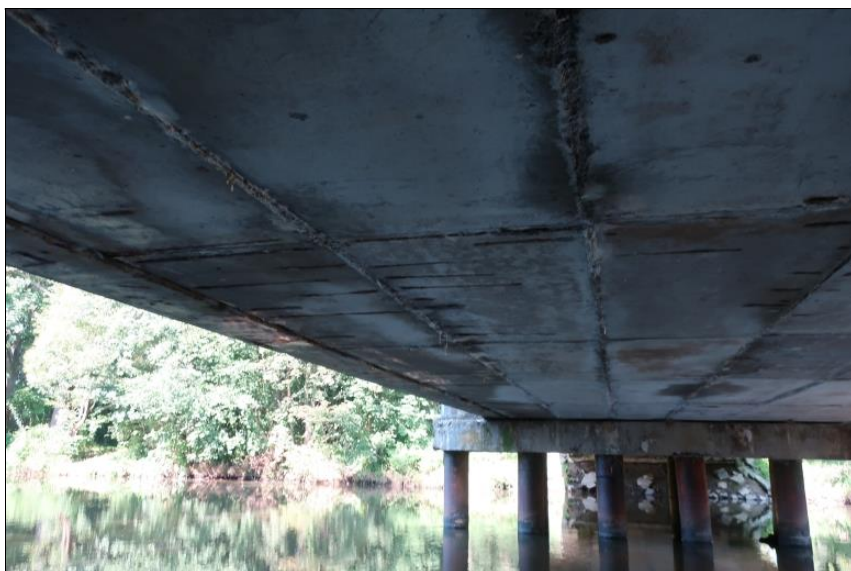
průsaky sparami mezi nosníky i  
sparami mezi dílci jednotlivých  
nosníků

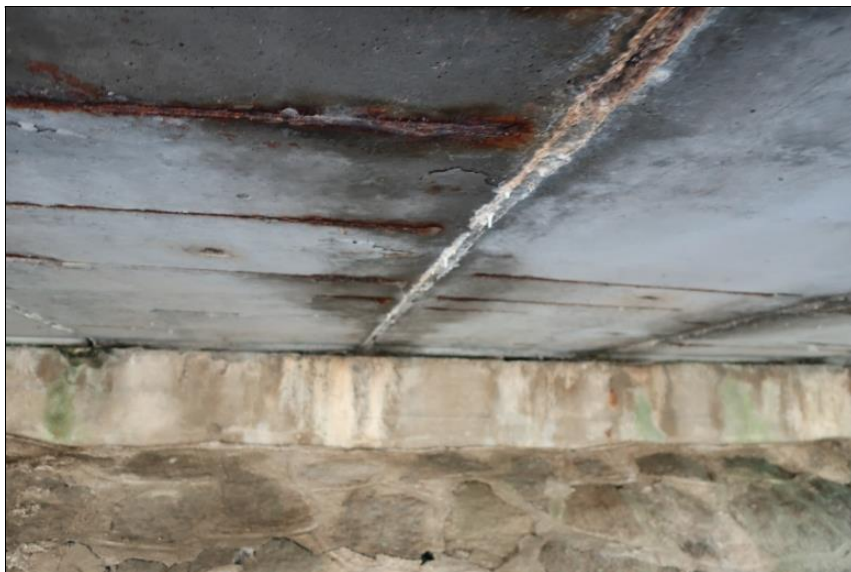
výrazné stopy po průsacích na lici O3

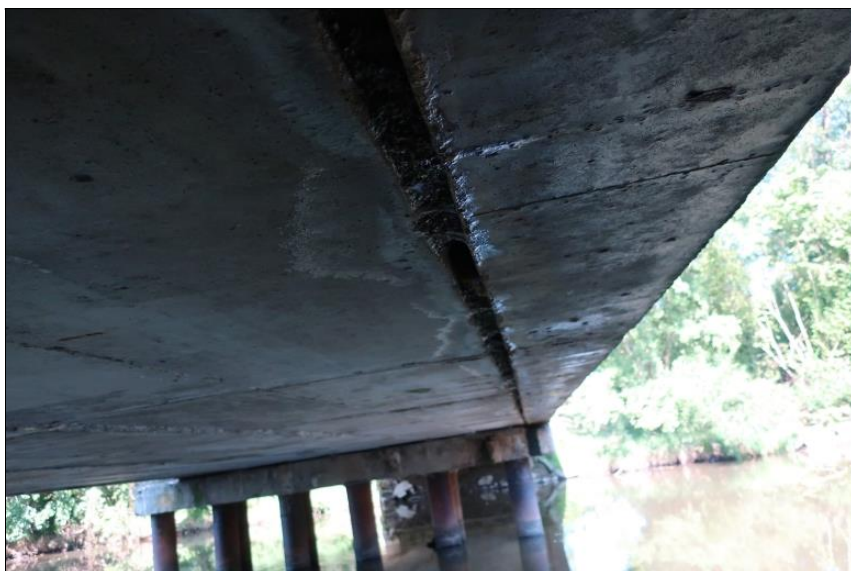
otevřená spára mezi 1. a 2. nosníkem  
před O3

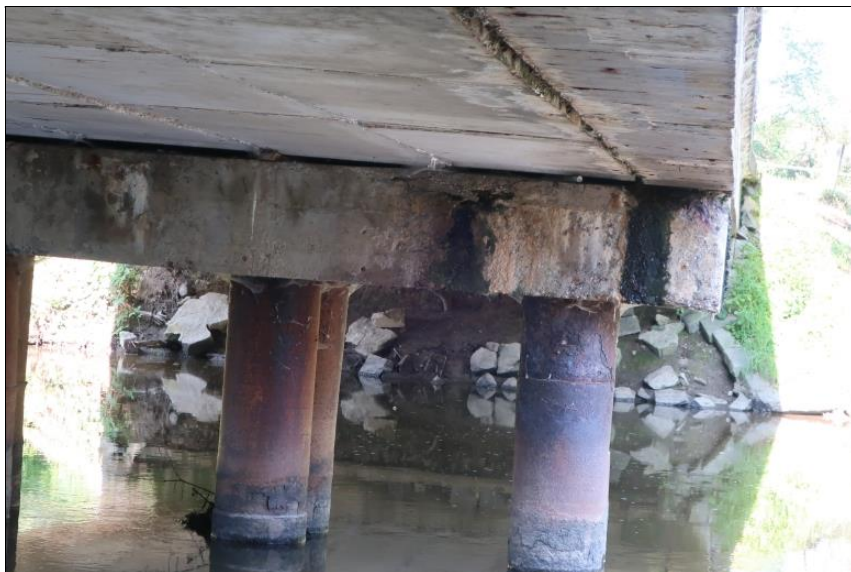
hloubková degradace betonu stativa  
pilíře P2 vlevo (směrem do 2. pole)

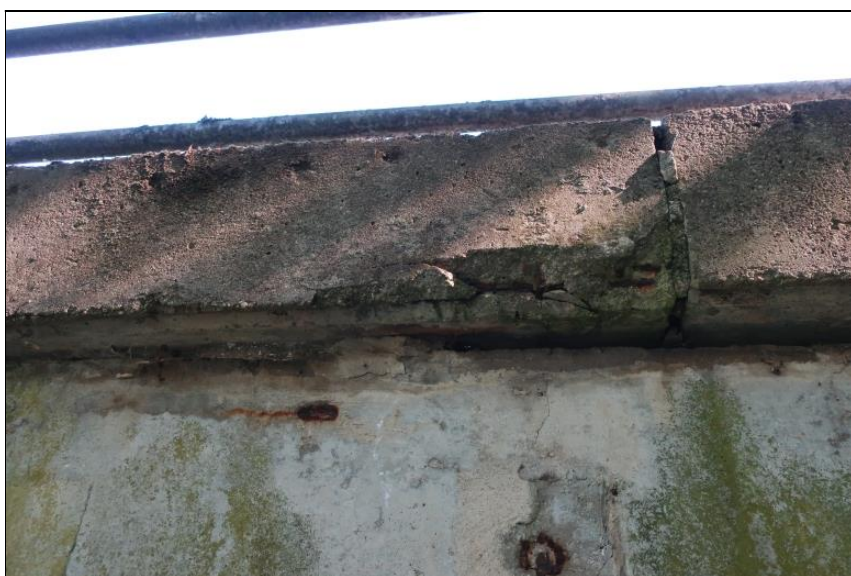
separace krycí vrstvy nad korodující  
výztuží římsového prefabrikátu
