# **Most 195-003**

Most Borek (v obci, směr od Stráže)

## **MIMOŘÁDNÁ PROHLÍDKA**

**Objekt: Most ev.č. 195-003 (Most Borek (v obci, směr od Stráže))**

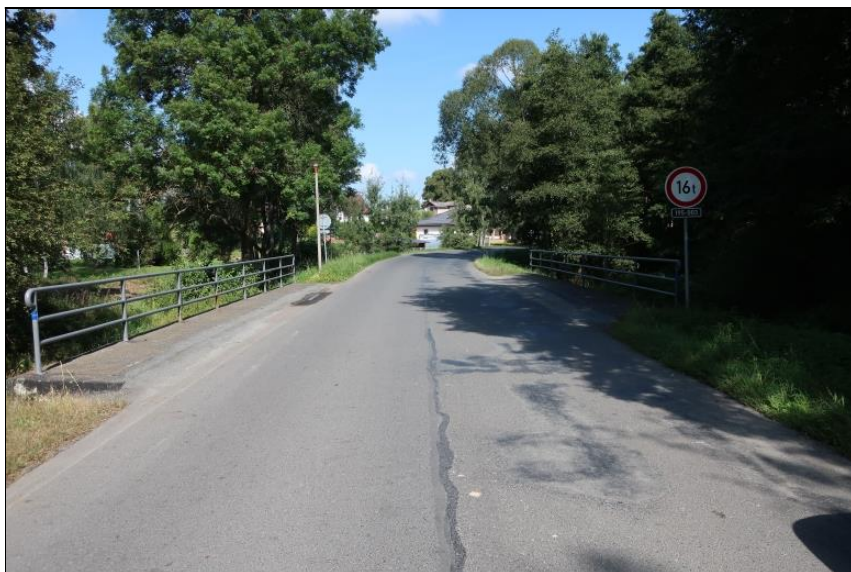
příčné uspořádání na mostě proti směru staničení

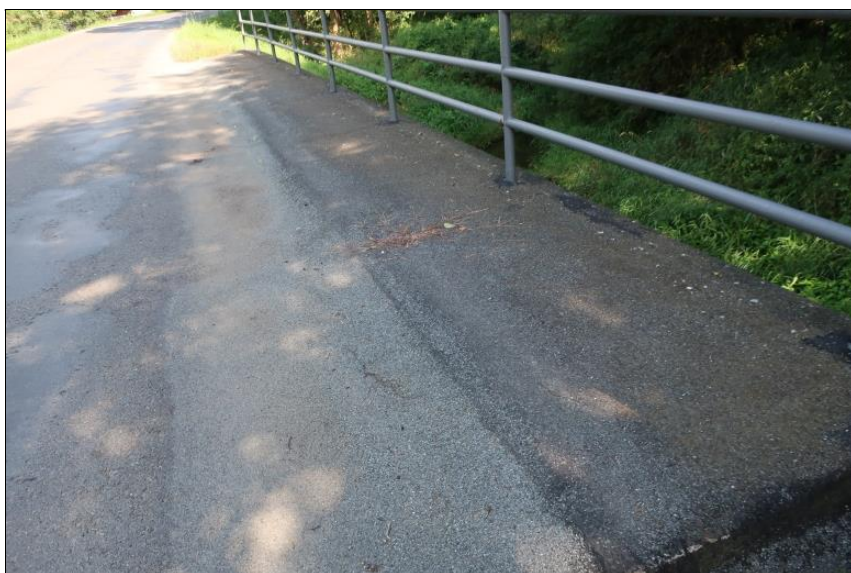
levý chodník

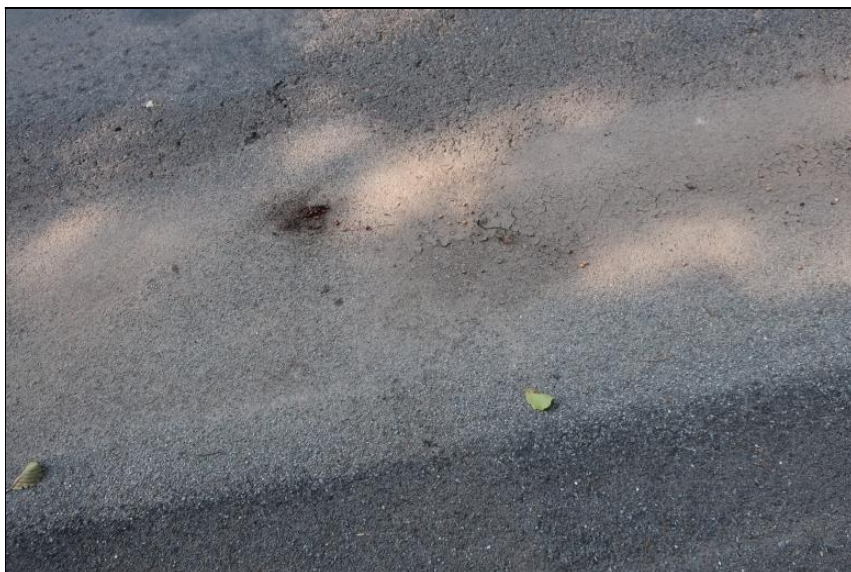
i přes hojně opravy se v krytu chodníku vytváří nové výtluky

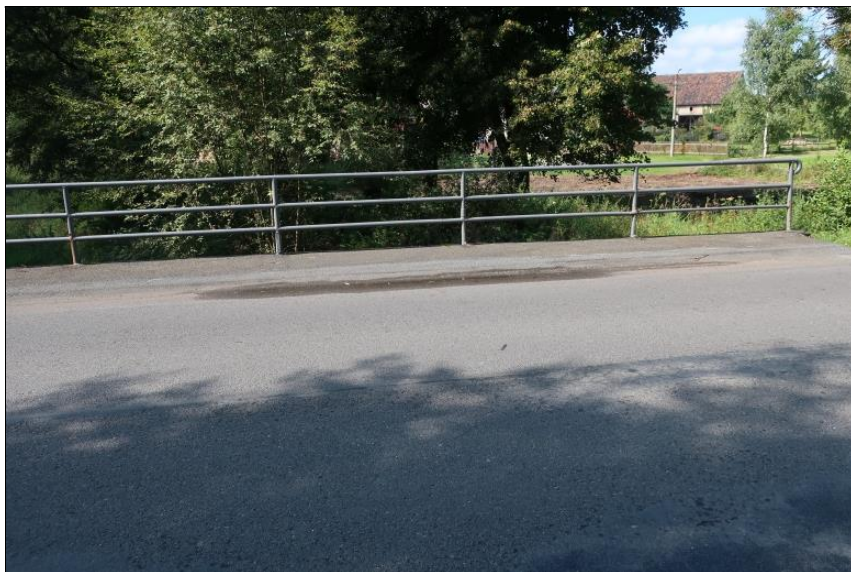
pravé zábradlí

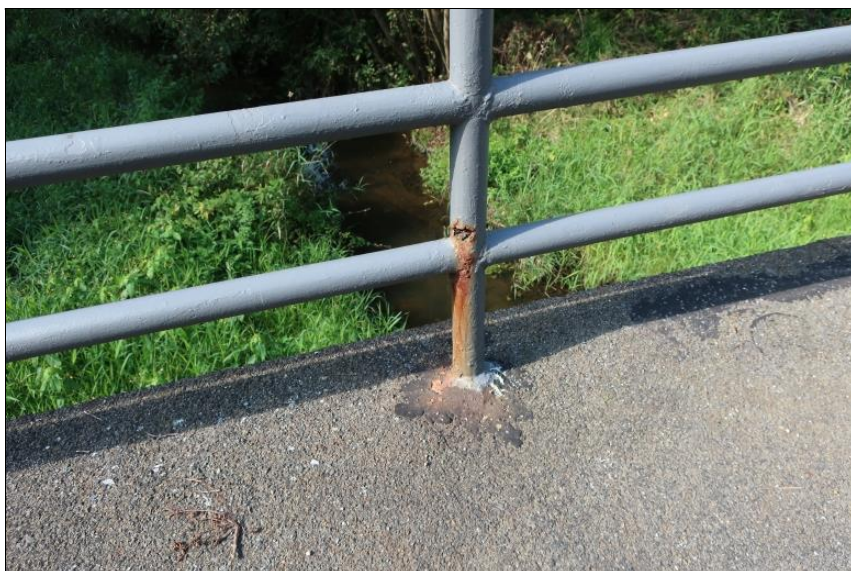
Zábradlí intenzivně koroduje zejména v úrovni kotvení sloupků do říms.

koroze zábradlí

Podél zábradlí osadit tabule Z4 nebo betonová prefabrikované svodidla.

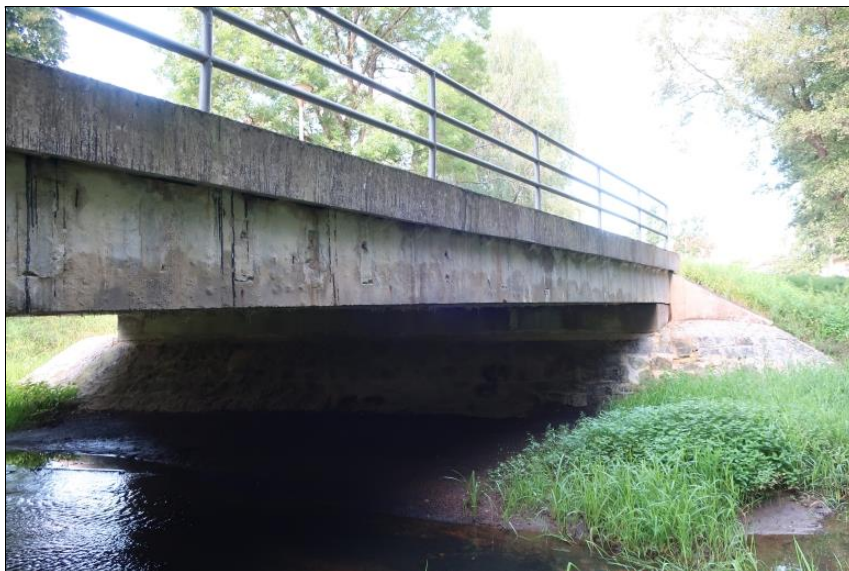
pohled na most

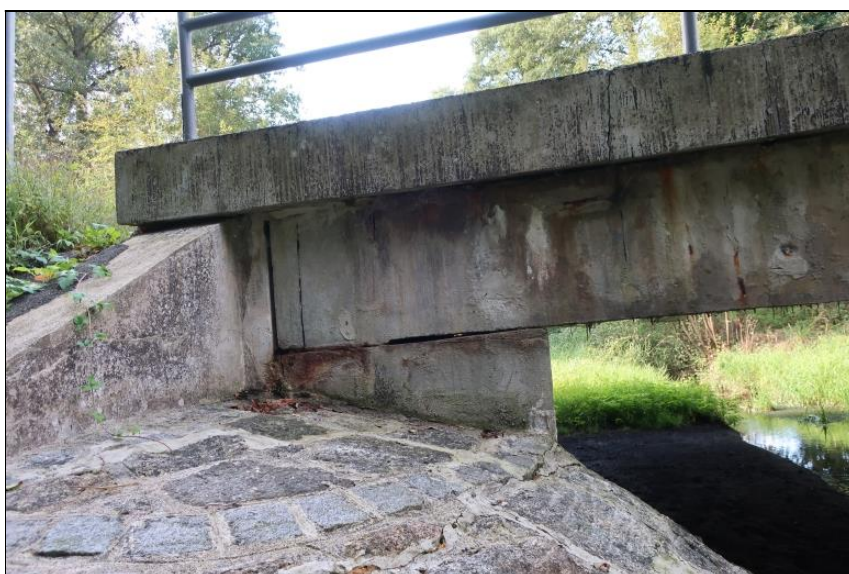
uložení NK na opěru  
stopy koroze

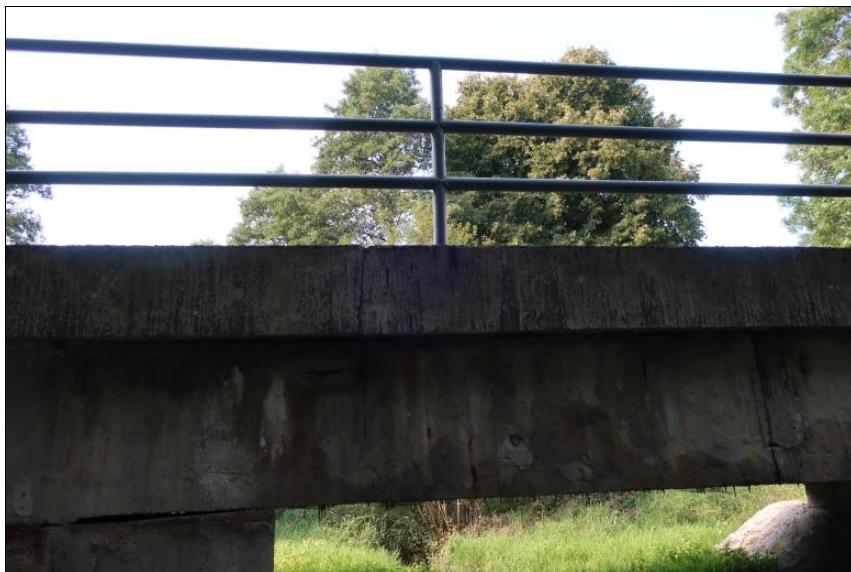
stopy po průsacích na vnějším boku  
krajního nosníku

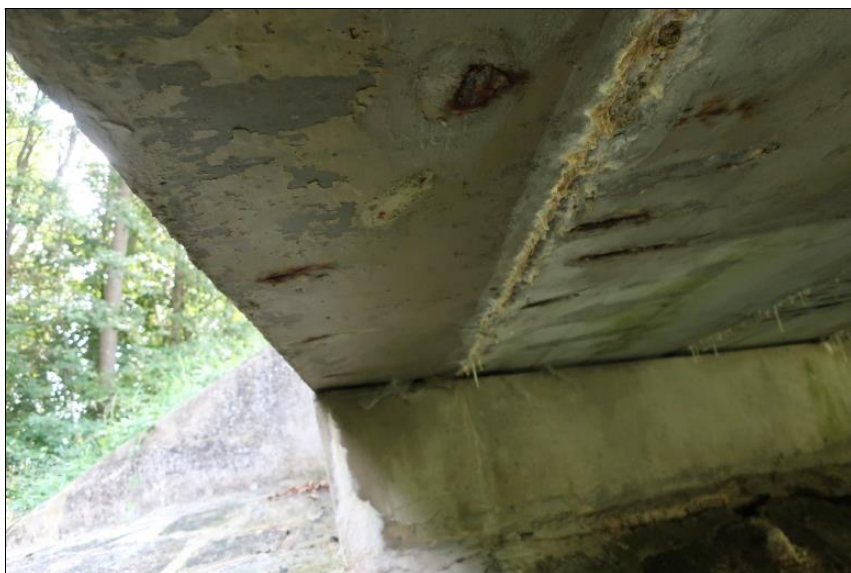
- [2.1] 2.1 Nosná konstrukce S ohledem na stopy po průsacích na spodním líci NK lze s jistotou konstatovat, že do NK zatéká voda nefunkční hydroizolací. Nejsou odvodněny dutiny mezilehlých nosníků, může docházet k hromadění vody v nosnících.  
Na spodním líci nosníků jsou patrné podélné prosakující spáry mezi nosíky (beton výplně spar mezi nosíky výrazně degraduje), resp. prosakující příčné pracovní spáry mezi dílci daného nosníku. Hrozí vážné nebezpečí koroze předpínací výztuže.  
Na vnějších bocích krajních nosníků jsou stopy po průsacích, dochází k poruchám dobetonávek kotev příčného sepnutí.

podhled NK  
stopy po průsacích s výluhy pojiva v  
místě spáry mezi nosníky

Nosná konstrukce je neopravitelná. Pokud nebude v blízké době (do 5 let) nahrazena novou, je nezbytné zajistit diagnostický průzkum nosné konstrukce včetně spodní stavby, na jehož základě bude stanovena očekávaná zbytková životnost nosné konstrukce, resp. na jehož základě bude rozhodnuto o možnostech opravy spodní stavby. Součástí průzkumu musí být zhodnocení předpínací výztuže a výpočet zatížitelnosti, resp. provedení odvodňovacích otvorů ve spodních deskách nosníků u obou opěr po vyhledání skutečné polohy předpínací výztuže vhodnou nedestruktivní metodou.

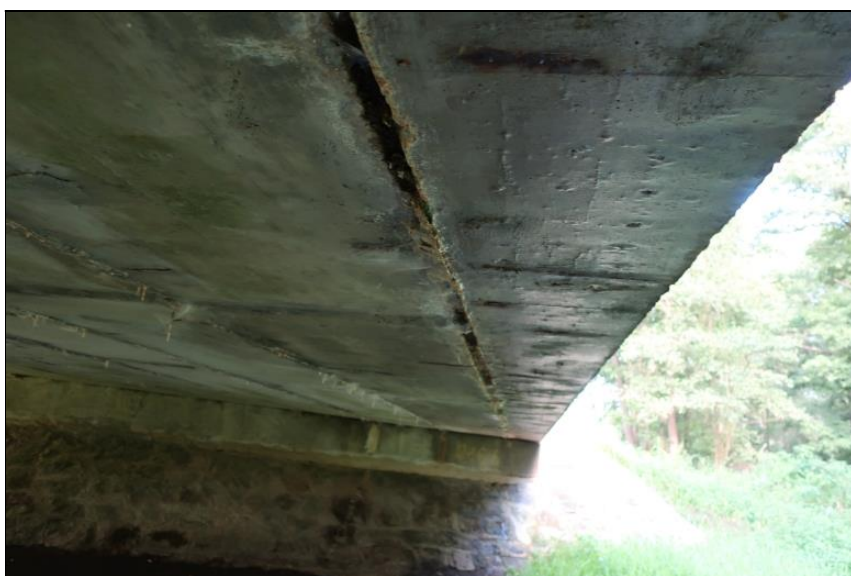
DTTO - v oblastech intenzivních  
průsaků dochází k vyplavení betonu  
spáry

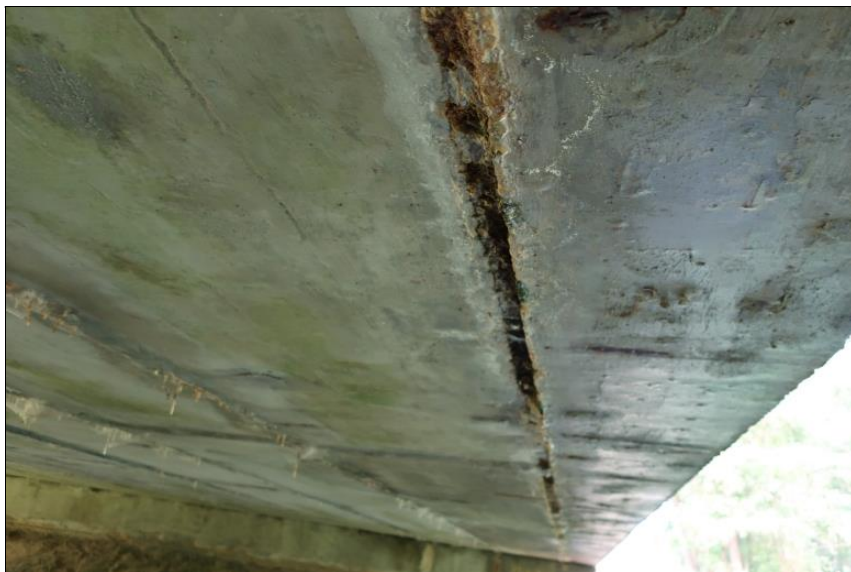
DTTO - detail

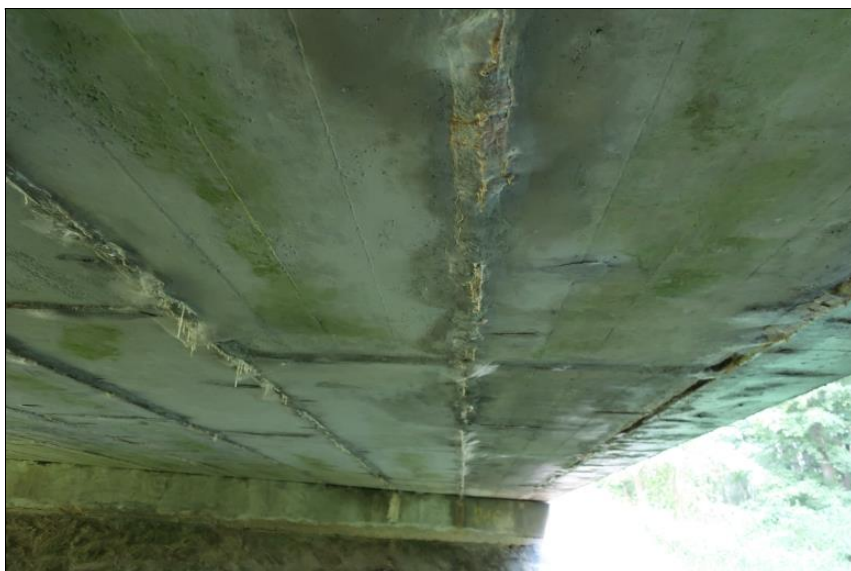
podhled NK s prosakujícími sparami  
mezi nosníky

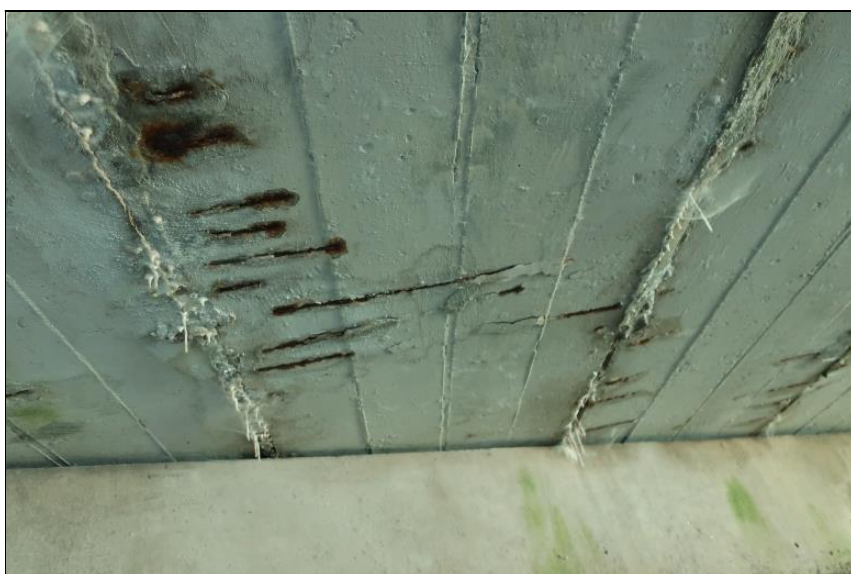
koroze betonářské výztuže na  
spodním líci nosníku

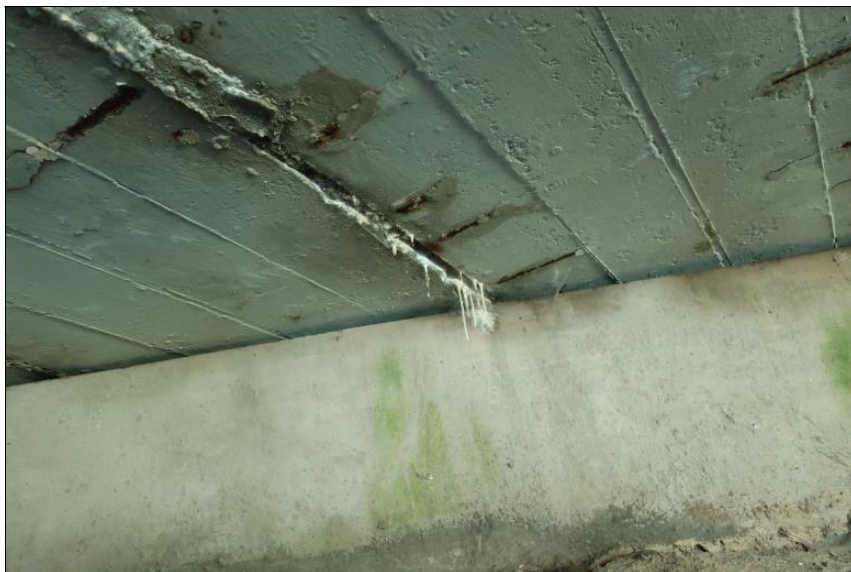
dutiny nosníků nejsou odvodněny

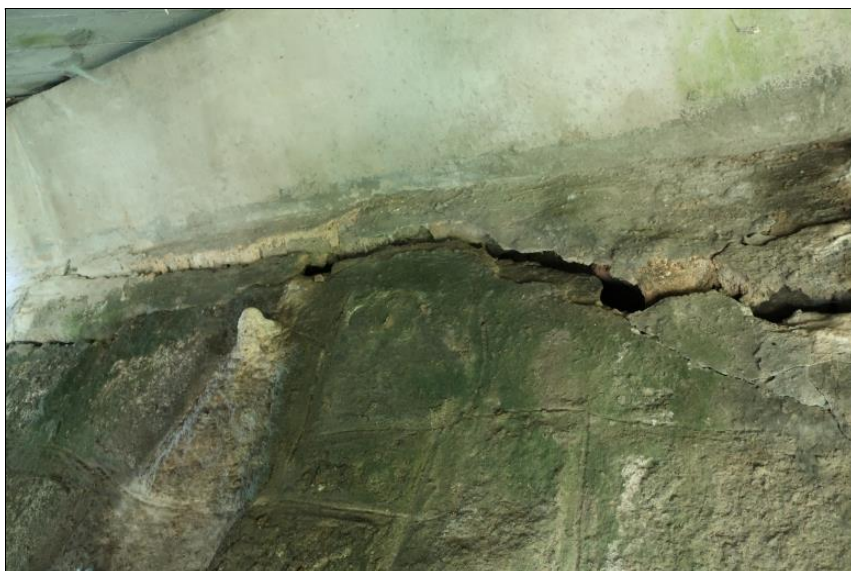
- [1.1] 1.2 Mostní podpěry a křídla / Opěry Na líci obou opěr jsou stopy po průsacích z úložných spar. Beton opěr degraduje.  
Lokálně dochází k poruchám omítek.
- [1.2] 1.3 Zemní těleso, záhozy, zpevnění Ve zpevnění svahových kuželů pod opěrami jsou trhliny.

trhlina ve zpevnění svahového kužele  
pod opěrou

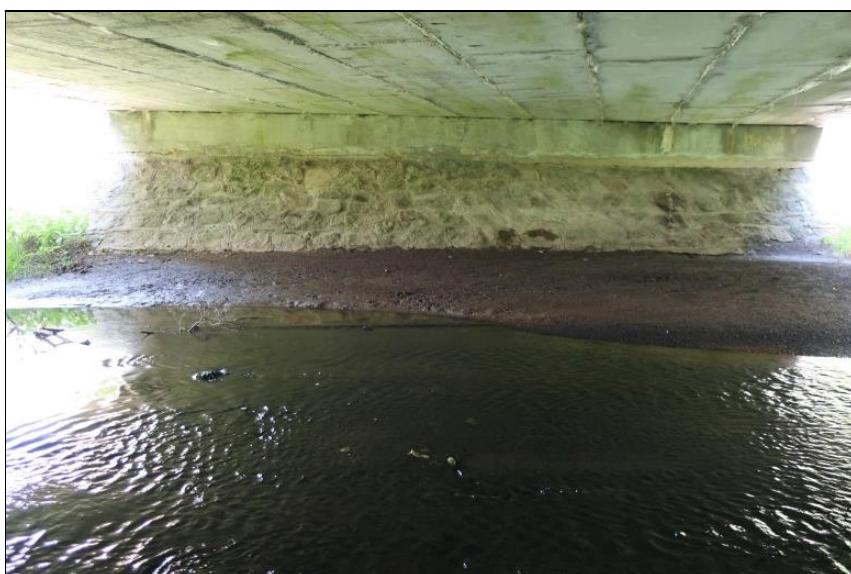
intenzivní průsaky na líci opěry

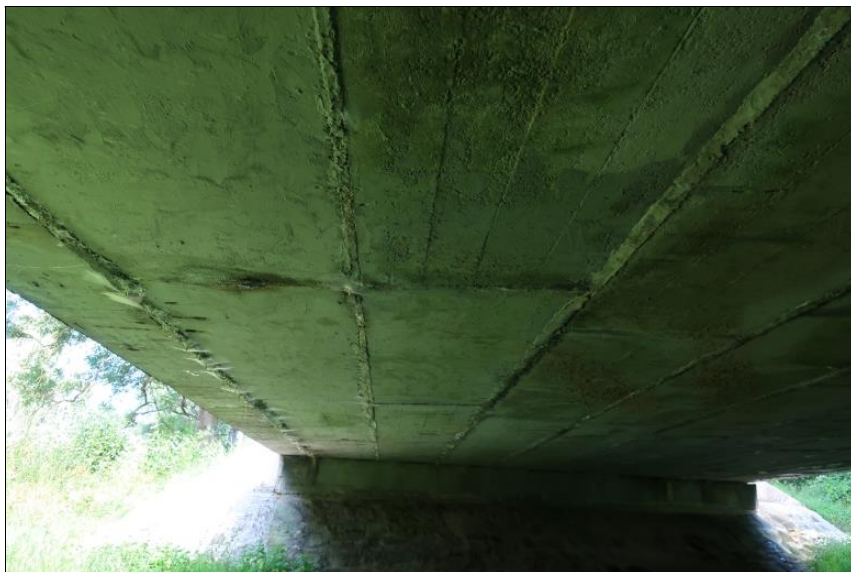
stopy po průsacích se stopami koroze  
v místě příčné spáry mezi dílci nosníku

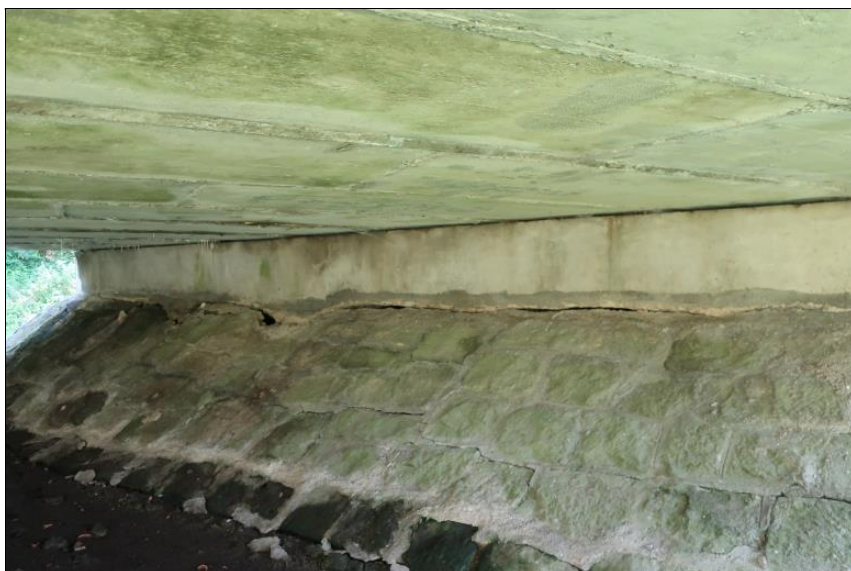
pohled na líc opěry

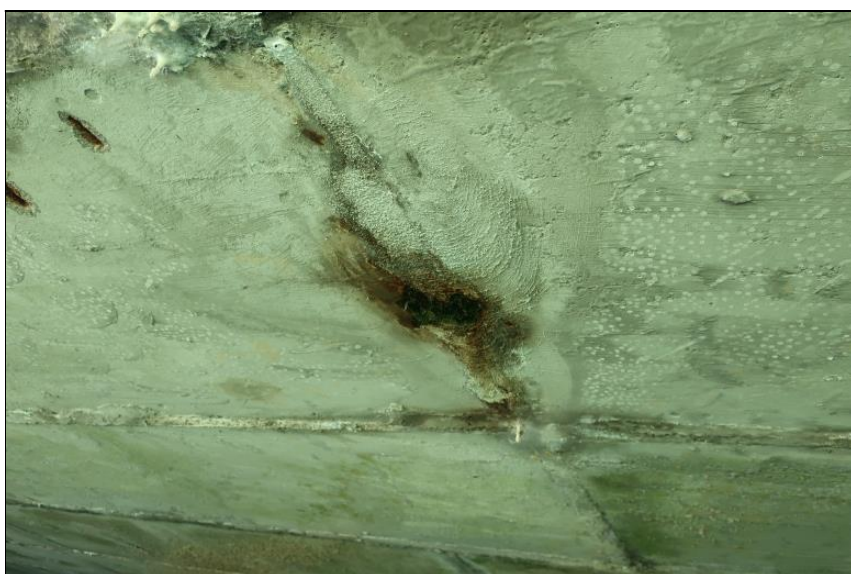
DTTO - detail

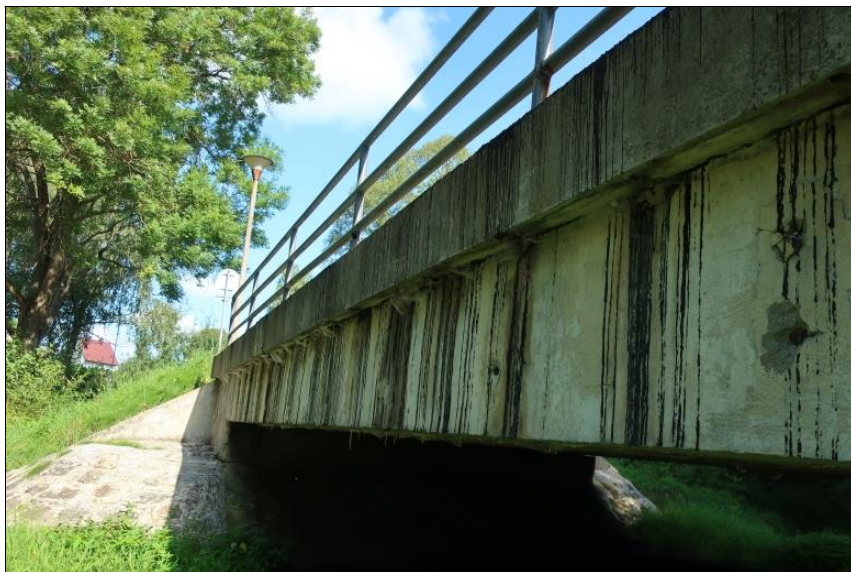
poruchy dobetonávek kotev příčného  
sepnutí na vnějším boku krajního  
nosníku

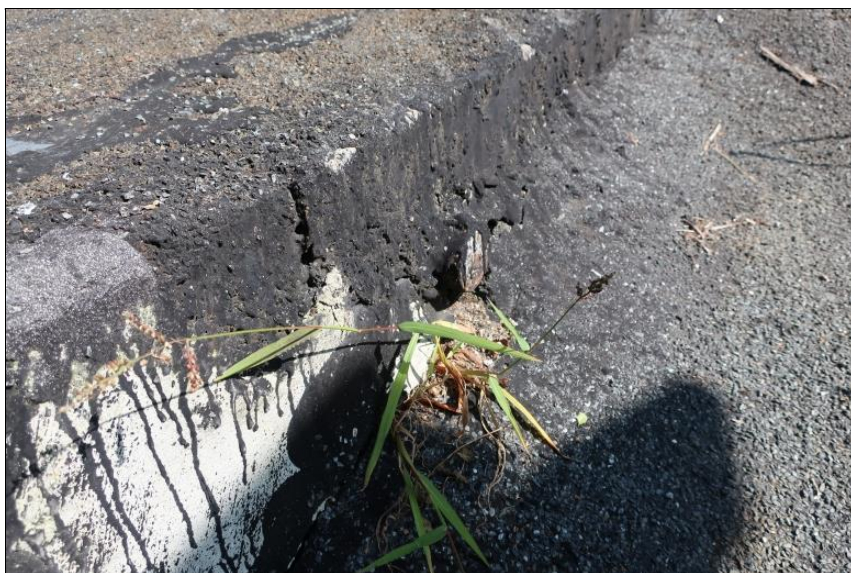
zaasfaltovaná značka státní nivelace
