# **Most 180-039**

Most přes potok v obci Čemíny

## **MIMOŘÁDNÁ PROHLÍDKA**

Datum provedení prohlídky: 18.5.2021

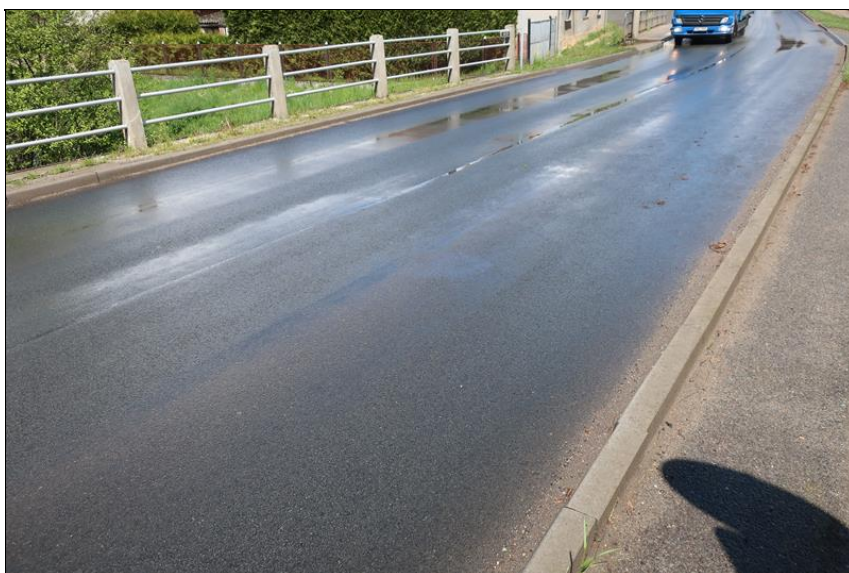
| [3.1] | 3.1 | Vozovka | Kryt vozovky je deformovaný - vyjeté koleje. |

deformace krytu vozovky (vyjeté koleje)

| [1] 3.1 Vozovka | Pravidelně udržovat mostní svršek a mostní vybavení v provozuschopném stavu, který zajistí bezpečnost provozu na mostě. |

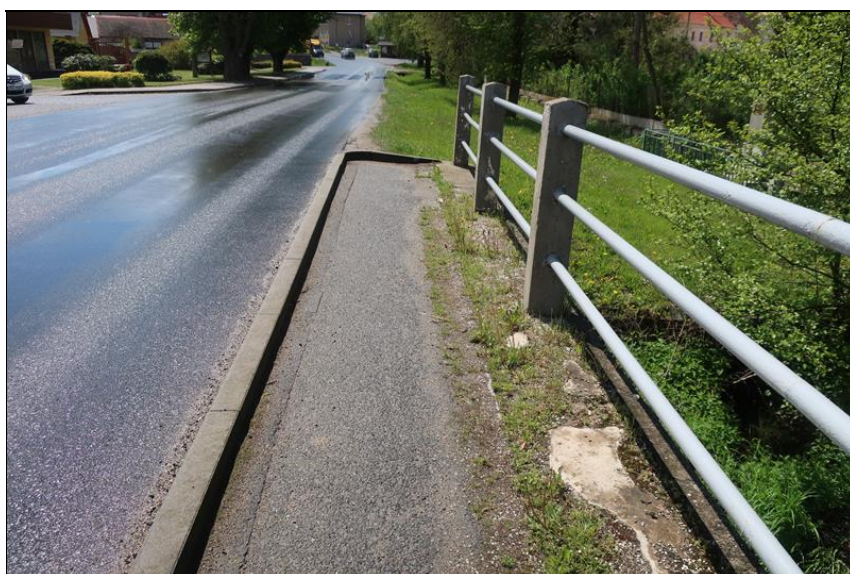
| [3.2] | 3.2 | Chodníky | Povrch chodníků je nerovný (vědomě není kryt doplněn do výšky horního líce obrub). |

levostranný chodník
