# **Most 183-021**

Most přes Klabavu v km 66,213

## **MIMOŘÁDNÁ PROHLÍDKA**

Datum provedení prohlídky: 3.9.2021

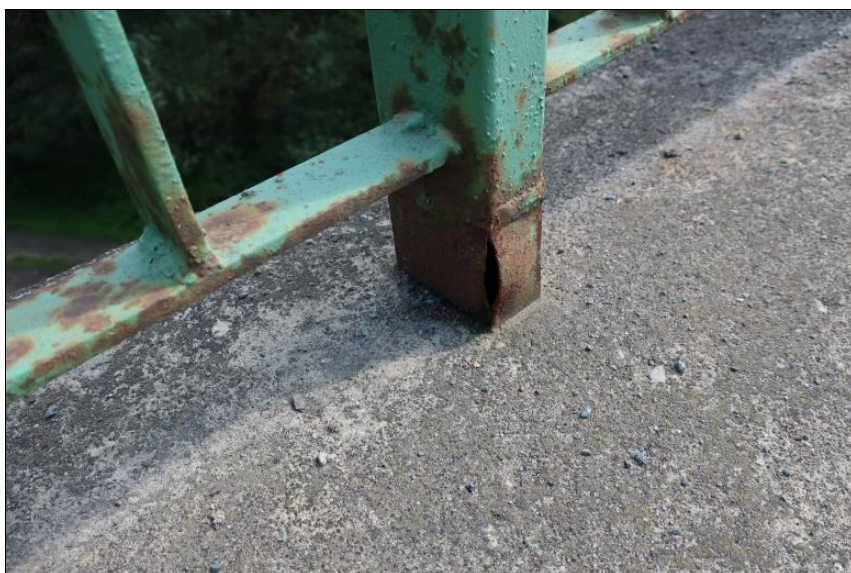
Zábradlí intenzivně koroduje, zejména v oblastech kotvení sloupků do říms.

silná koroze v místě vetknutí sloupků zábradlí do římsy

| [5] | 4.2 | Zábradlí | Opravit sloupky zábradlí v oblastech oslabení v místě kotvení do říms. |

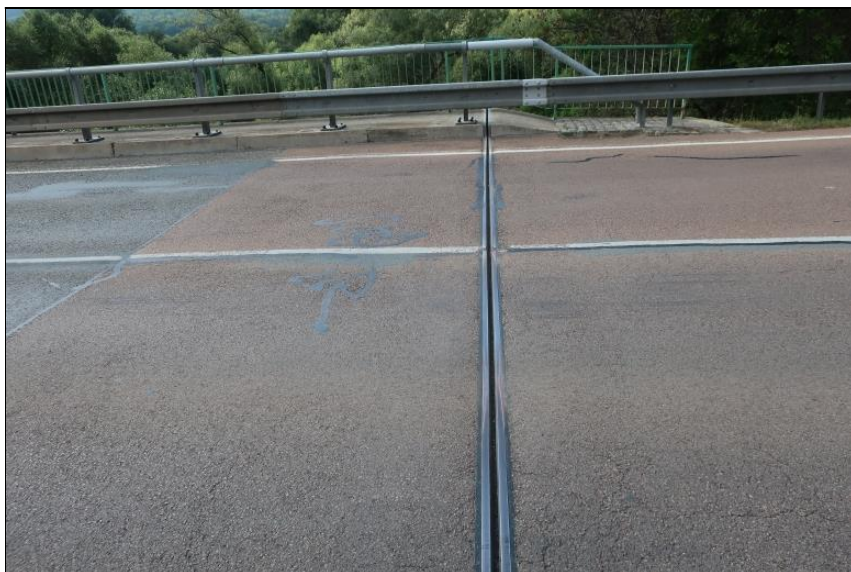
MZ O4

Oba MZ jsou mírně zanesené. S ohledem na průsaky na O1 je MZ O1 pravděpodobně poškozen.

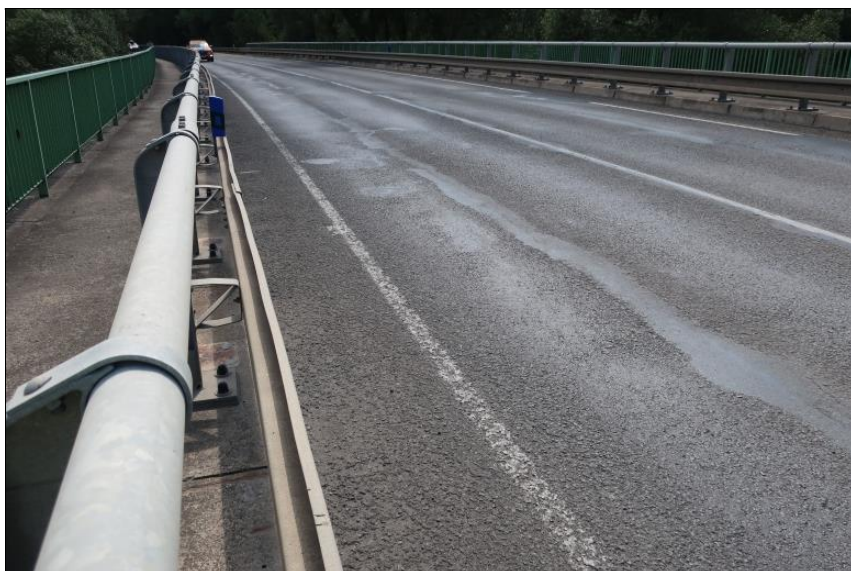
Kryt vozovky je nerovný, hojně opravovaný.

kryt vozovky je nerovný, hojně  
opravovaný

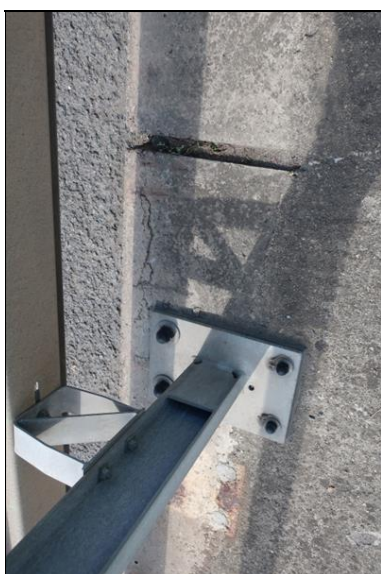
Beton říms degraduje, ojediněle obnažená výztuž koroduje.

degradace betonu v nášlapné hraně římsy

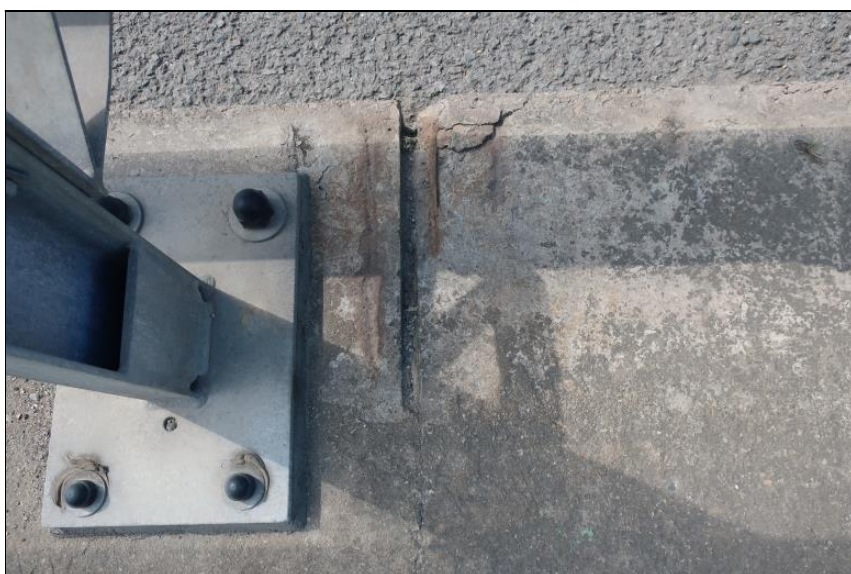
ojediněle obnažená výztuž římsy

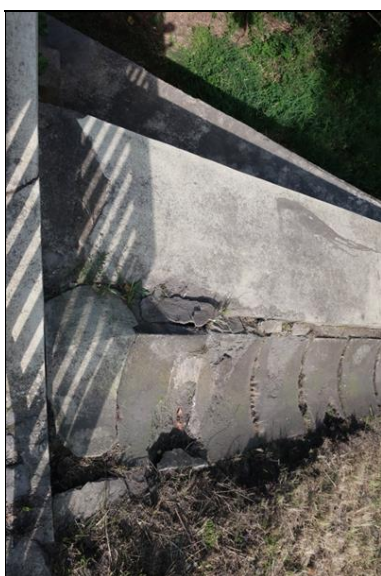
Spárování odvodňovacích skluzů za rubem křídel je místy poškozené.

drobné poruchy spárování podél odvodňovacího skluzu

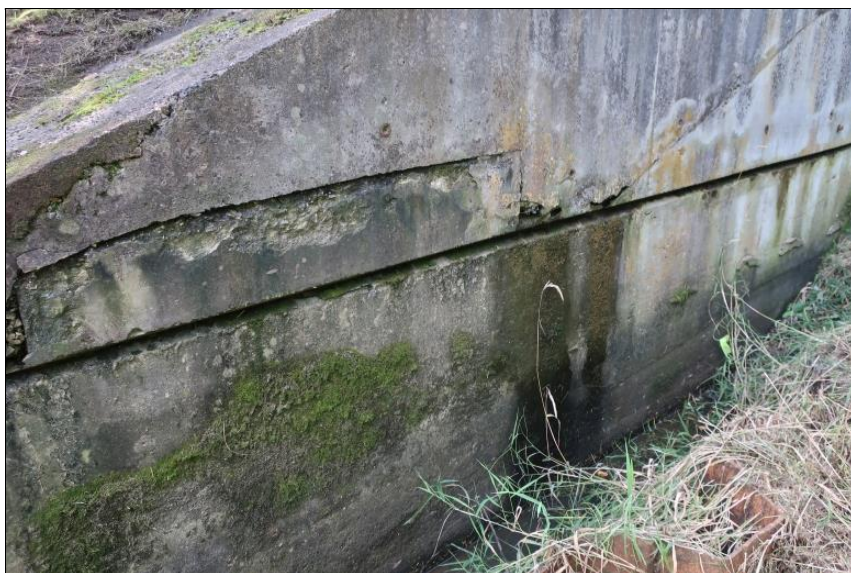
Na lici křídel jsou stopy po průsacích, v některých pracovních sparách křídel jsou průsaky aktivní. Beton křídel povrchově degraduje.

průsaky pracovními sparami pravého křídla O1

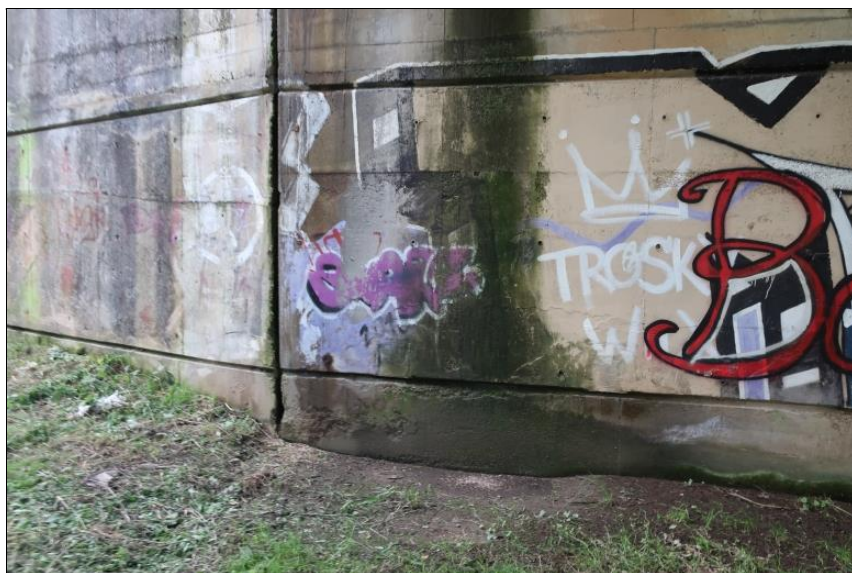
| [1.1] | 1.2 | Mostní podpěry křídla a čelní zdi / Opěry | Na líci opěry 1 jsou patrné masivní průsaky z úložného prahu v oblastech mezi 8. a 9. nosníkem, resp. vně 1. nosníku. Důsledkem je degradace betonu dřívku opěry v místech průsaků. Dochází k degradaci betonu a separaci vyrovnávacích vrstev na horním líci úložného prahu.<br>Na líci opěry 4 je patrna pouze povrchová degradace betonu bez jakýchkoliv známek průsaků. |

intenzivní průsaky na lici O1 jsou v poloze mezi 8. a 9. nosníkem, resp. vně 1 nosníku

| [2] | 1.2 | Mostní podpěry křídla a čelní zdi / Opěry | Zajistit pasportizaci stavu a nastavení MZ O1 se zaměřením na objasnění příčiny průsaků na ÚP O1 při intenzivních deštích. Součástí pasportizace bude i ověření nastavení a stávajícího stavu ložisek O1. |

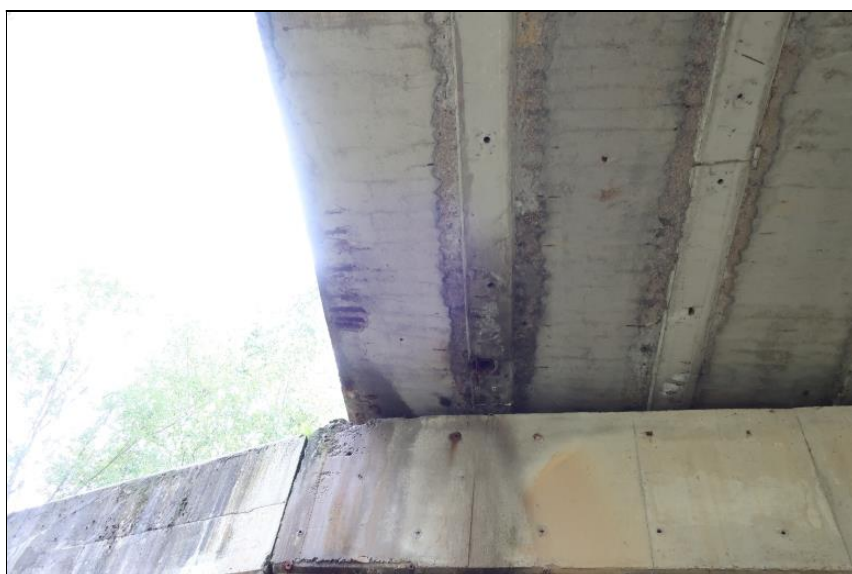
Svody odvodňovačů s jedinou výjimkou 3. pole nemají žádný přesah pod spodní lici NK. K zatíkáni na spodní líc NK zatéká i z těchto důvodů.

DTTO + svod odvodnění bez přesahu pod spodní líc NK

| [4] | 4.8 | Odvodnění | Zajistit prodloužení svodů odvodňovačů min. 200 mm pod spodní líc NK. |

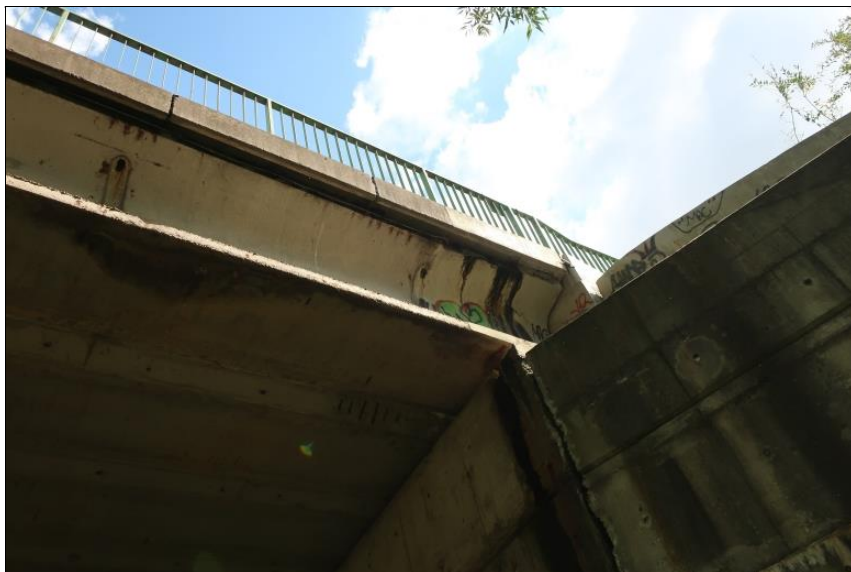
průsak vně 1. nosníku

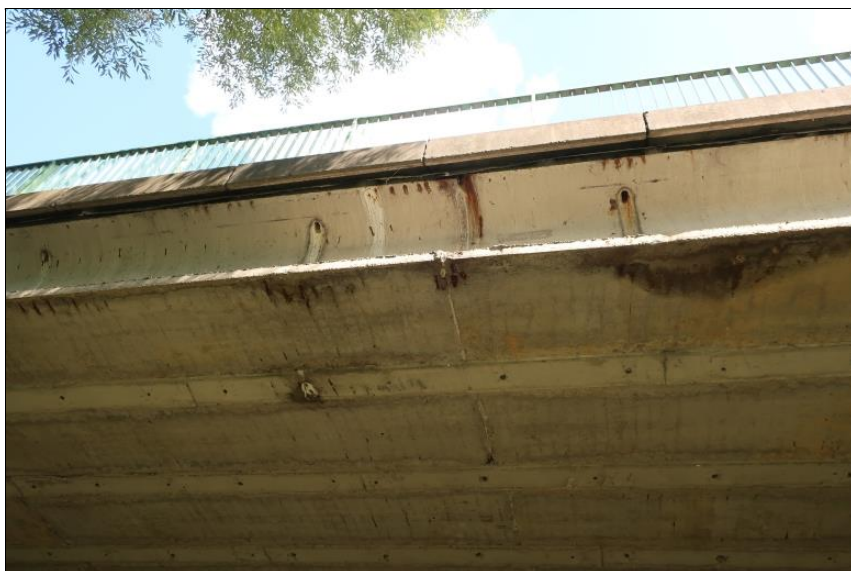
Nosná konstrukce je trvale poškozována průsaky v okolí odvodňovačů (zejména v okolí odvodňovače u O1) a průsaky z okraje izolace či montážními otvory na vnější boky a spodní líc krajních nosníků (zejména pravé vnější - deváté nosníky). Důsledkem je intenzivní koroze konstrukční výztuže v oblastech průsaků spojená s významným oslabením průřezové plochy této výztuže. Hrozí též riziko koroze předpínací výztuže zejména u 1., 8. a 9. nosníku ve všech polích. Místy dochází k separaci krycí vrstvy nad korodující konstrukční výztuží. Díky průsakům degraduje i beton a koroduje obnažená výztuž u spár mezi 8. a 9. nosníkem ve všech polích.

1. nosník v 1. poli  
koroze konstrukční výztuže v  
oblastech průsaků

| [6] | 2.1 | Nosná konstrukce | Zajistit diagnostický průzkum nosné konstrukce včetně spodní stavby, na jehož základě bude rozhodnuto o rozsahu a způsobu opravy nosné konstrukce a spodní stavby. Součástí průzkumu musí být podrobné zhodnocení předpínací výztuže a výpočet zatížitelnosti. |

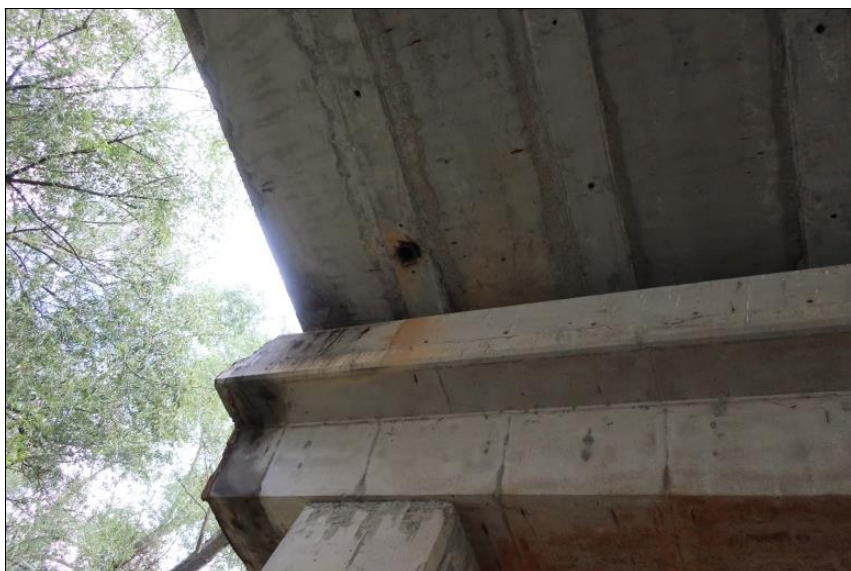
| [1.2] | 1.2 | Mostní podpěry křídla a čelní zdi / Pilíře | Na konce konzol stativ pilířů zatéká voda (zejména na pravé boky). Důsledkem je degradace betonu a místy i koroze betonářské výztuže u stativ pilířů v oblastech průsaků. |

průsak na boku stativa P2  
nulový přesah svodu odvodňovače

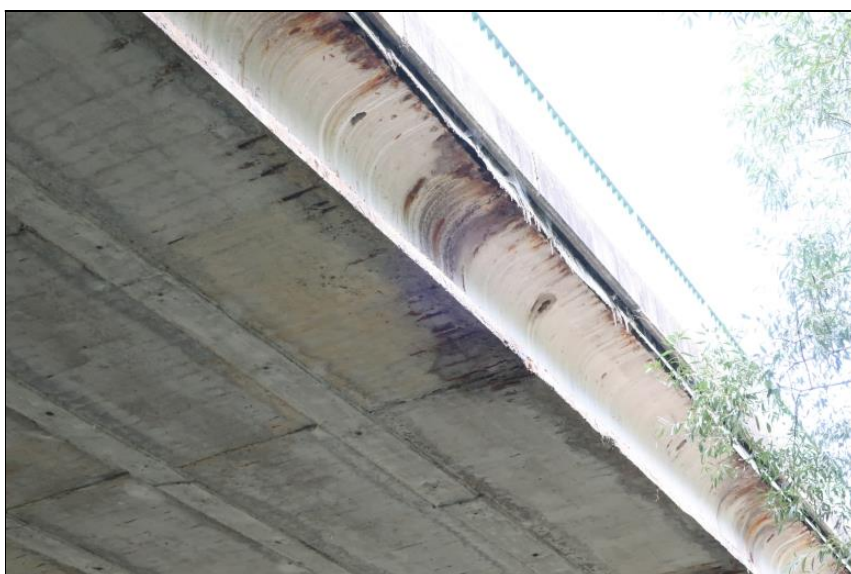
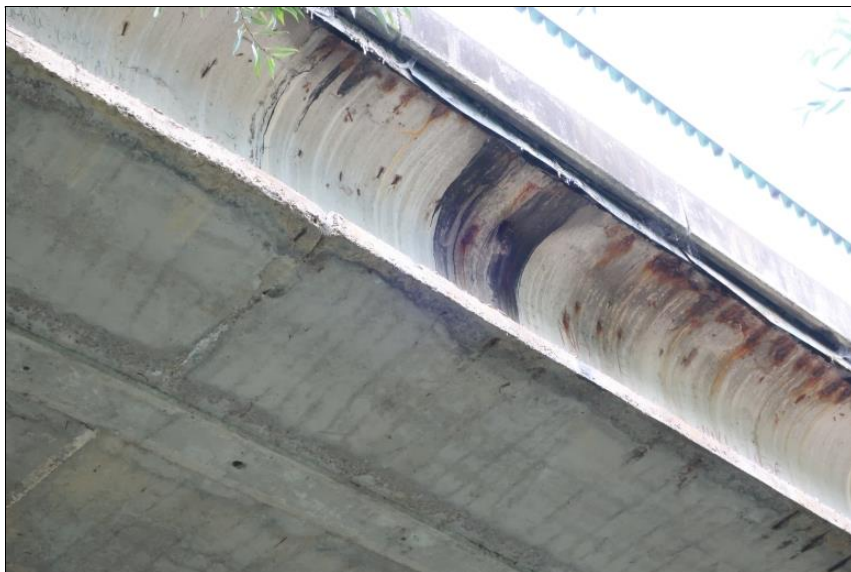
intenzivní koroze konstrukční výztuže  
na vnějším boku a spodním líci 9.  
nosníku ve 2. poli

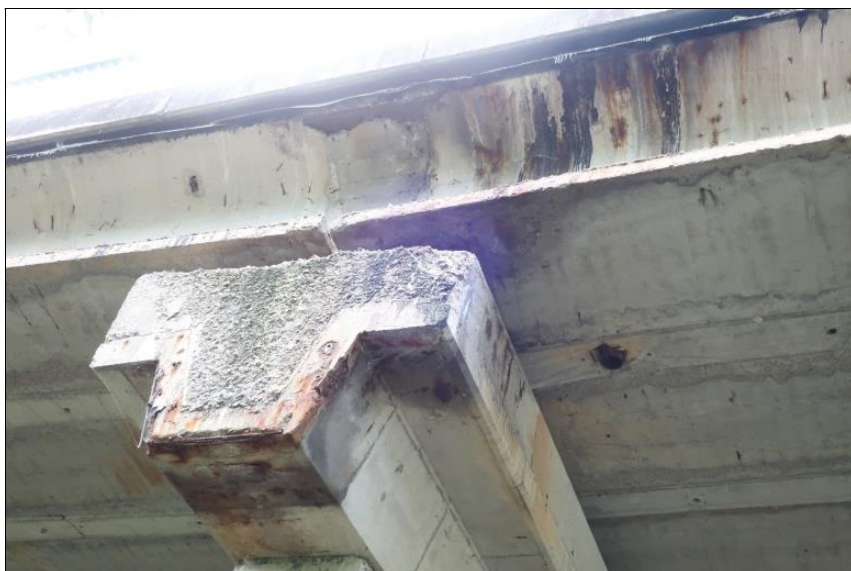
pohled na pravé čelo P2 v oblastech průsaků

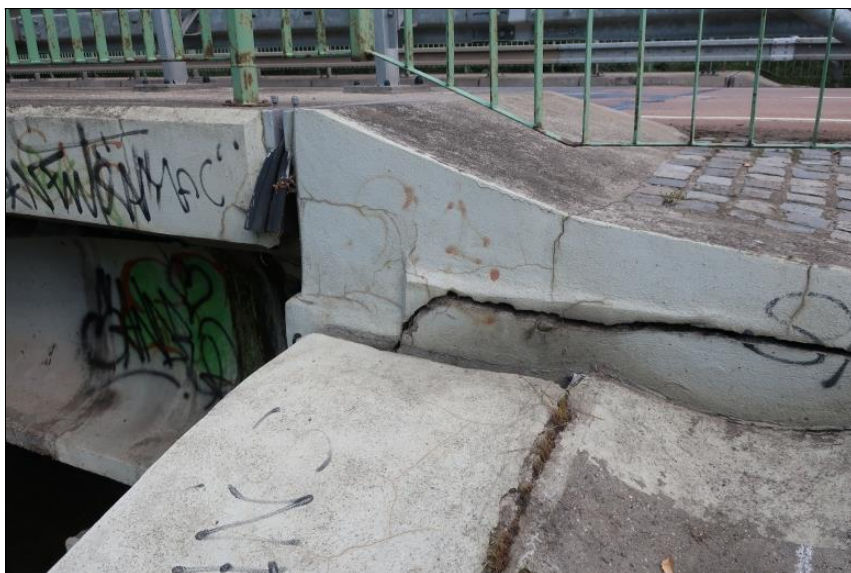
stopy po sedání přechodové oblasti  
před O1

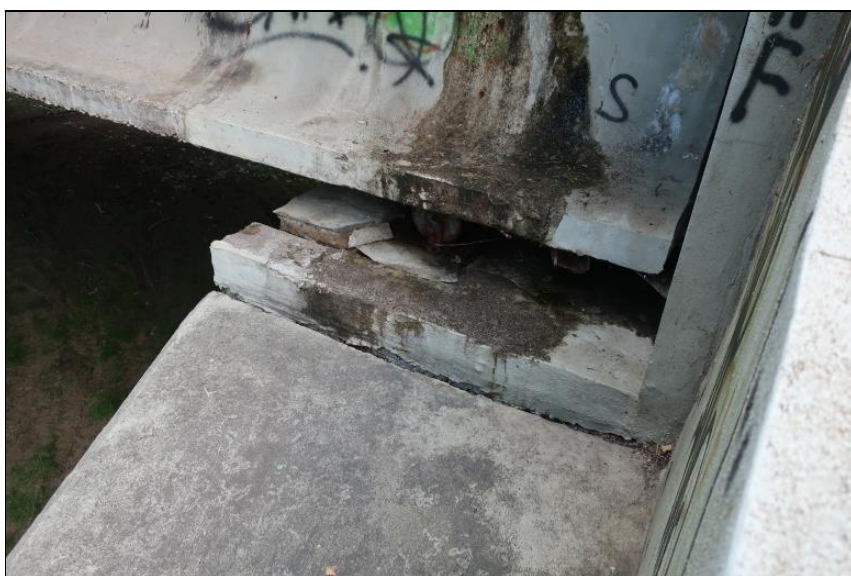
odražená krycí vrstva ÚP O1 před  
ložiskem 1. nosníku v oblastech  
průsaků

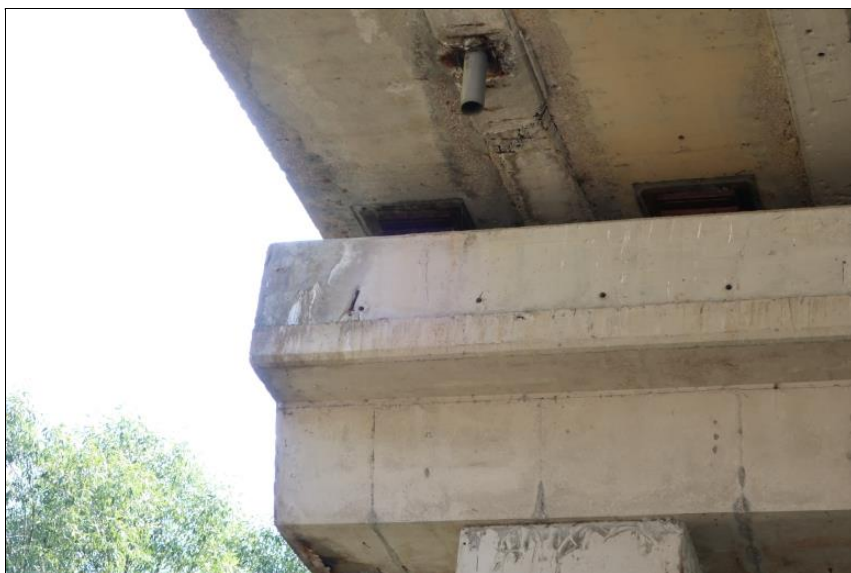
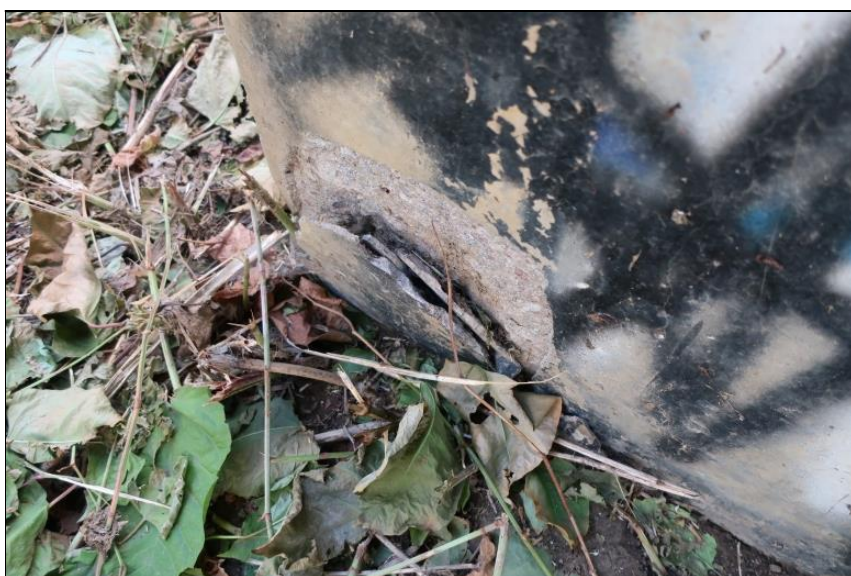
Stojky pilířů jsou poškozeny vyjimečně pouze v oblastech vyústění svodů odvodňovačů mezi 8. a 9. nosníkem. Zde pak zejména v úrovni terénu koroduje betonářská výztuž, nad kterou dochází k separaci krycí vrstvy (např. pravá stojka P3).

svod odvodňovače u P3

DTTO - v místě stékající vody dochází k separaci krycí vrstvy nad korodující výztuží

| [3] | 1.2 | Mostní podpěry křídla a čelní zdi / Pilíře | Zajistit pasivaci obnažené korodující výztuže pravé stojky P3. |

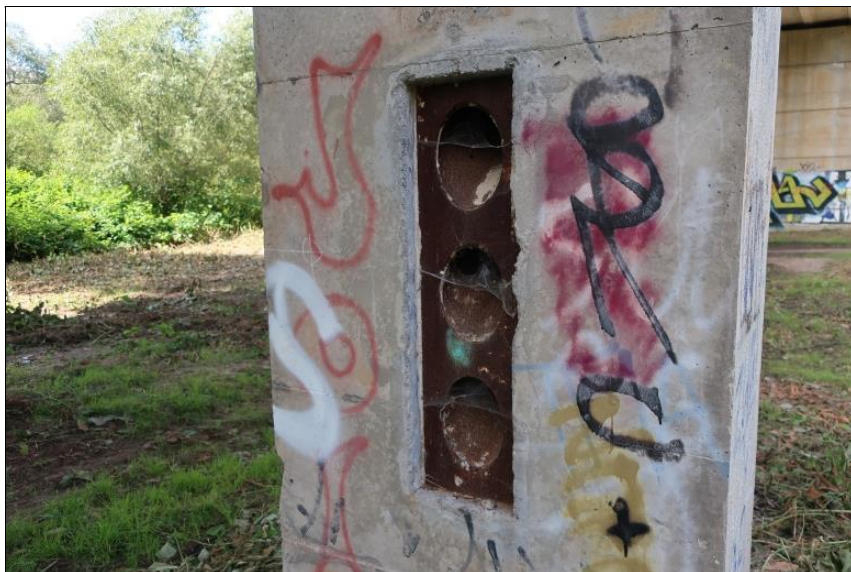
Obnažené části schránek SZ korodují.

nezakryté schránky SZ

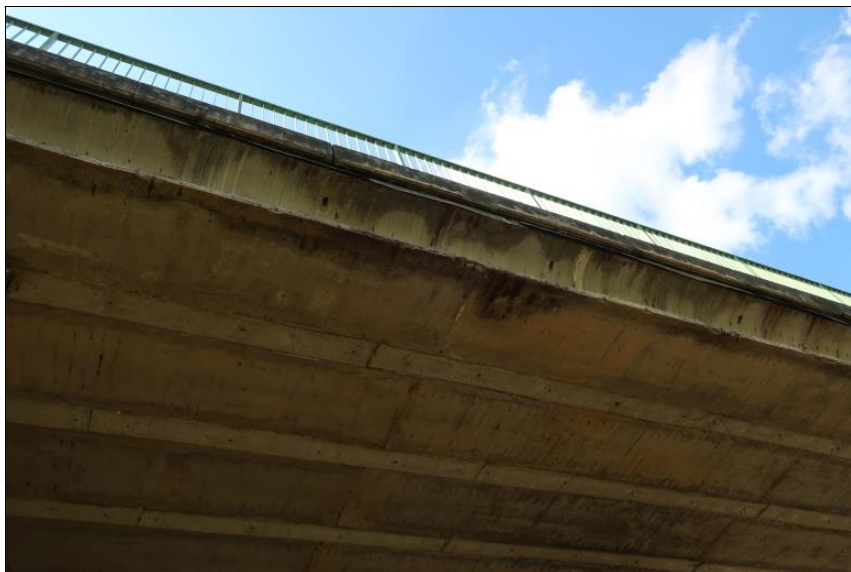
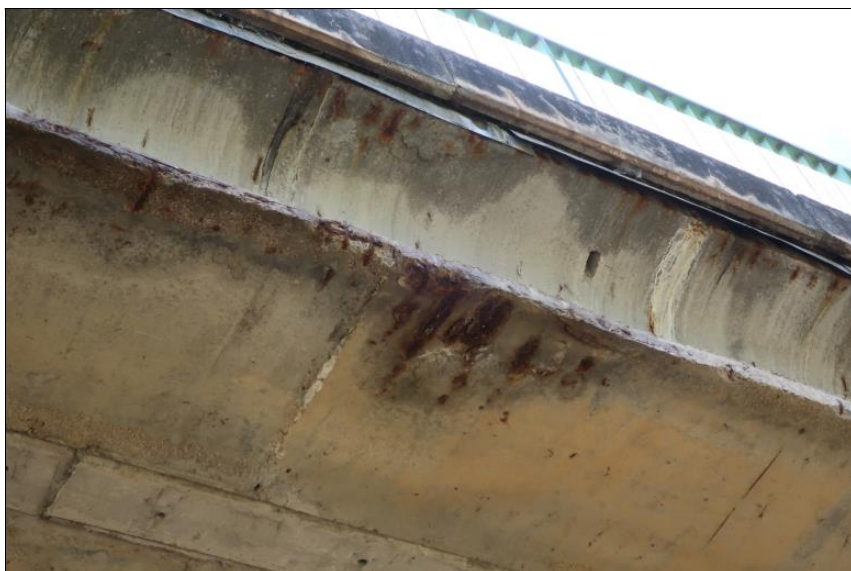
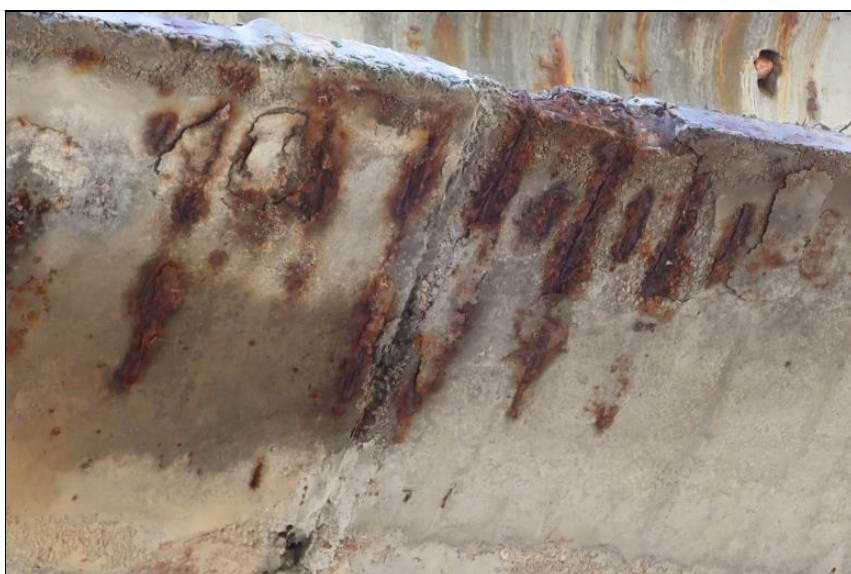
koroze konstrukční výztuže na vnějším boku 9. nosníku ve 3. poli v oblastech průsaků

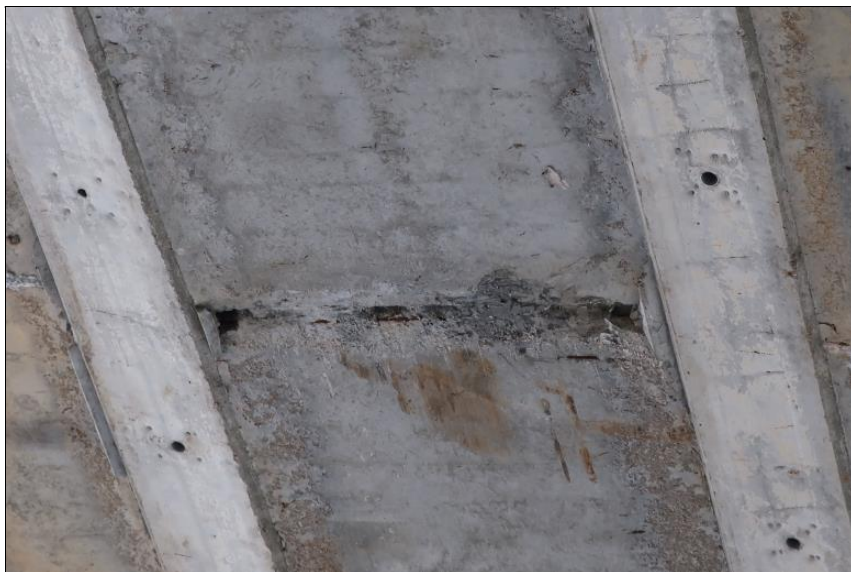
drobné poruchy výplně spáry mezi  
korálky

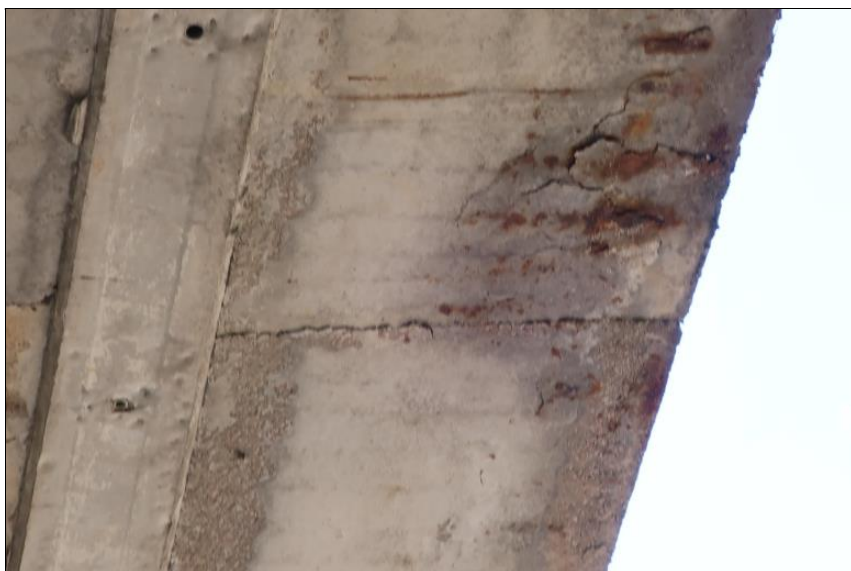
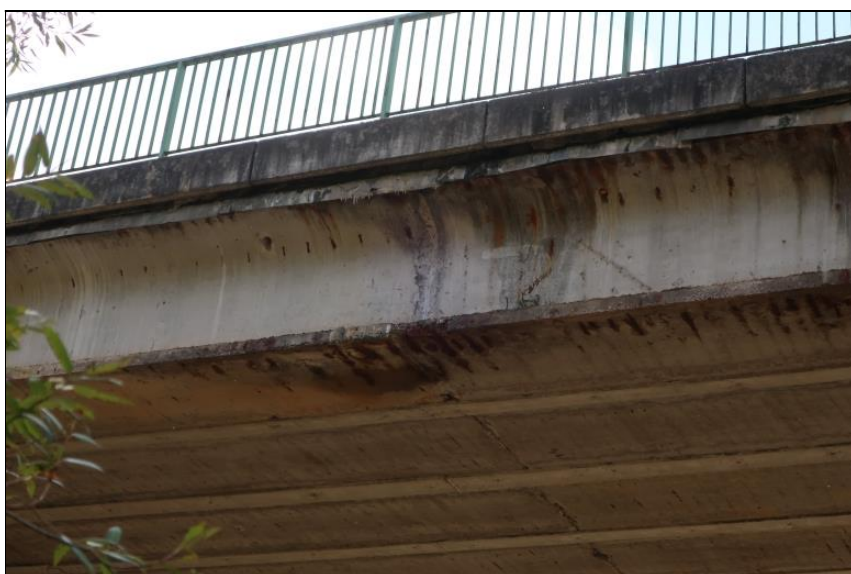
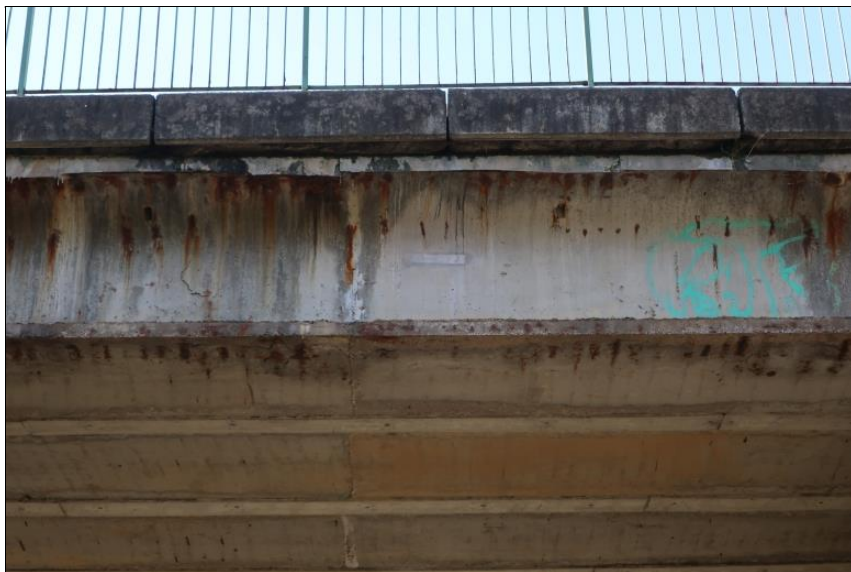
separace krycí vrstvy nad korodující  
výztuží
