# **Most 230-014**

Most přes Kosový potok u Třebele

## **MIMOŘÁDNÁ PROHLÍDKA**

**Objekt: Most ev.č. 230-014 (Most přes Kosový potok u Třebele)**

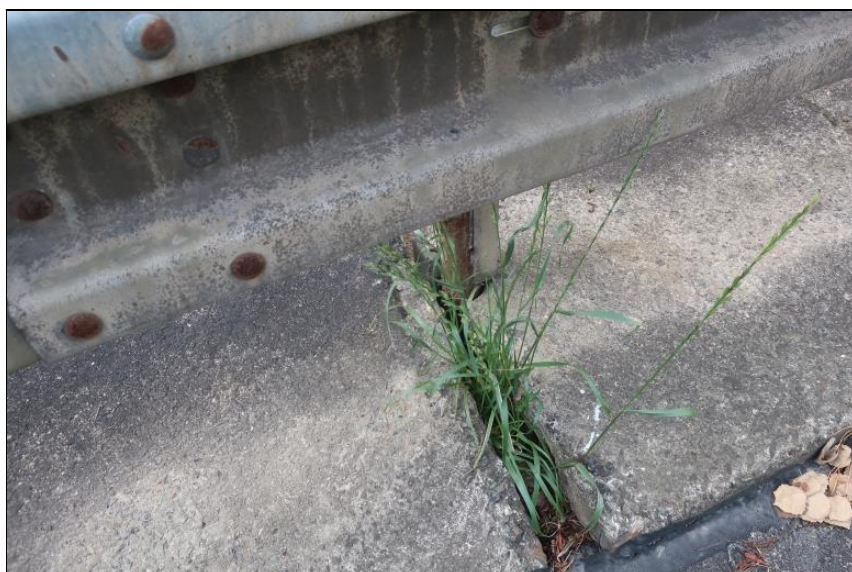
Kotvení sloupků zábradelního svodidla je zcela uvolněné - nefunkční. Mnoho částí intenzivně koroduje.

nedostatečné kotvení sloupku svodidla

Do doby osazení provizorních svodidel je nezbytné omezit rychlost jízdy na mostě na 50 km/h.

Zajistit náhradu nefunkčního zábradelního svodidla osazením provizorního z betonových prefabrikátů na obou stranách mostu.

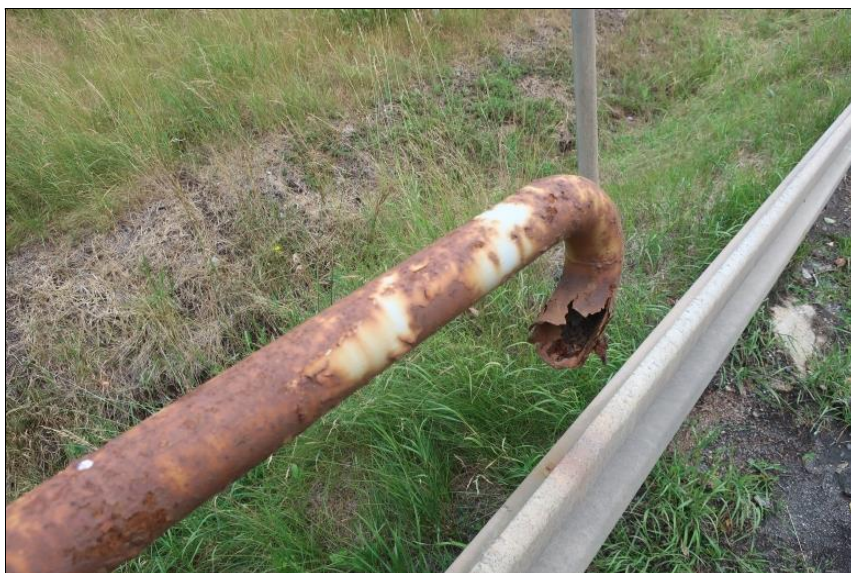
zcela zkorodované madlo  
zábradelního svodidla

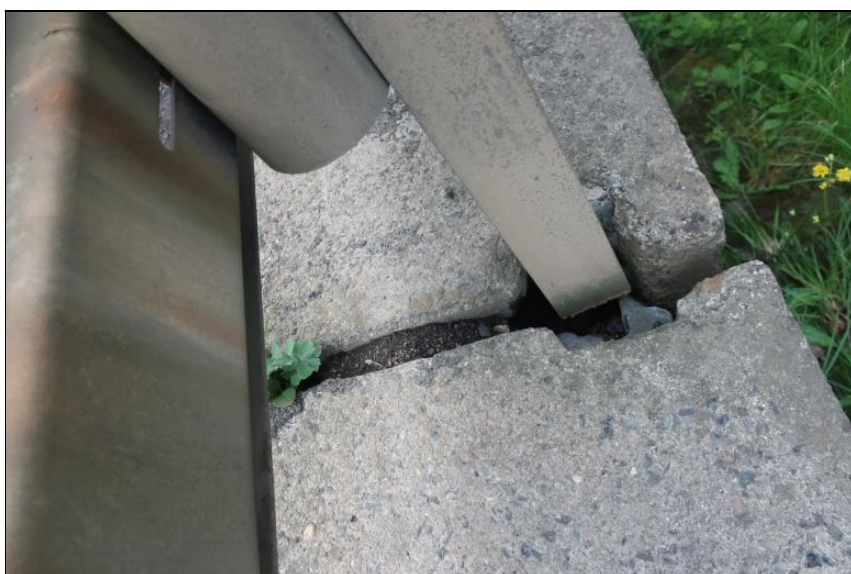
sloupek zábradlí levituje nad místem  
kotvení

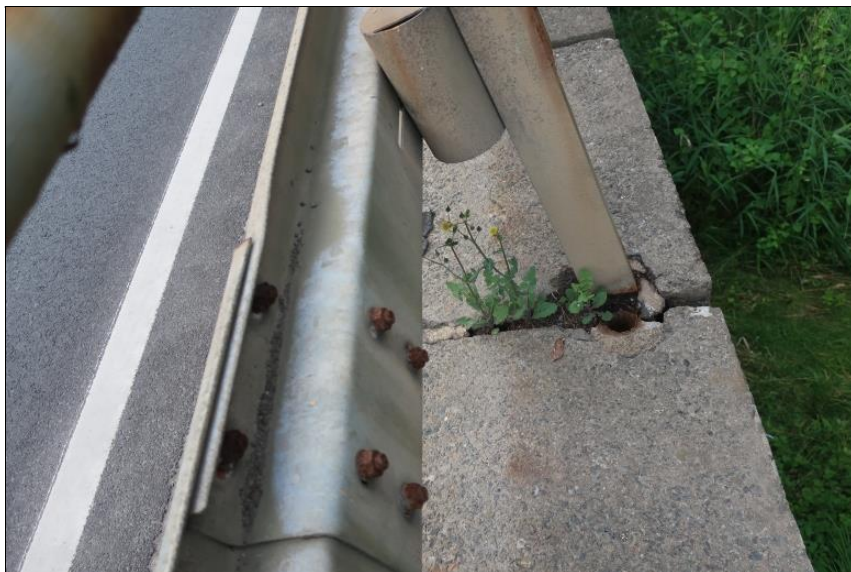
nedostatečně zakotvený sloupek  
zábradelního svodidla

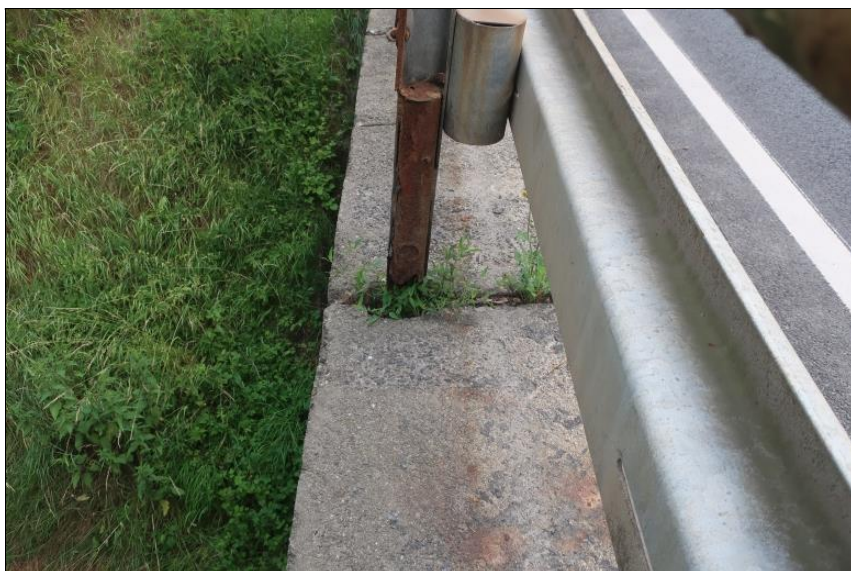
DTTO + výrazná koroze sloupku  
svodidla

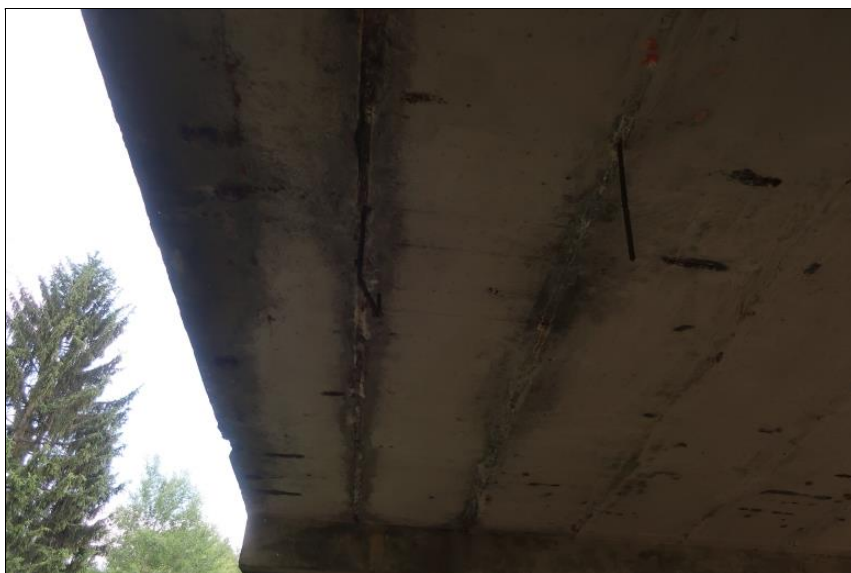
| [2.1] | 2.1 | Nosná konstrukce | Na spodním líci nosníků jsou v obou polích významné projevy průsaků nosnou konstrukcí:<br>- prosakují spáry mezi nosníky, zejména spáry mezi 1.-4. nosníkem a spáry mezi 7.-10. nosníkem, kde jsou patrný výrazné výluhy pojiva mezi nosníky,<br>- jsou patrný aktivní průsaky s výluhy pojiva na vnější boky krajních nosníků,<br>- lokálně jsou patrný průsaky s výluhy pojiva trhlinami kopírujícími trajektorii předpínací výztuže.<br>Dutiny nosníků nejsou odvodněny. Lokálně dochází k separaci |

průsaky sparami mezi 8.-10. nosníkem  
ve 2. poli

Nosná konstrukce je neopravitelná. Je nezbytné zajistit diagnostický průzkum nosné konstrukce, na jehož základě bude stanovena očekávaná zbytková životnost nosné konstrukce. Součástí průzkumu musí být zejména zhodnocení stavu předpínací výztuže a výpočet zatížitelnosti. Součástí průzkumu musí být i ověření stávajícího stavu spodní stavby a odvodnění dutin nosníků.

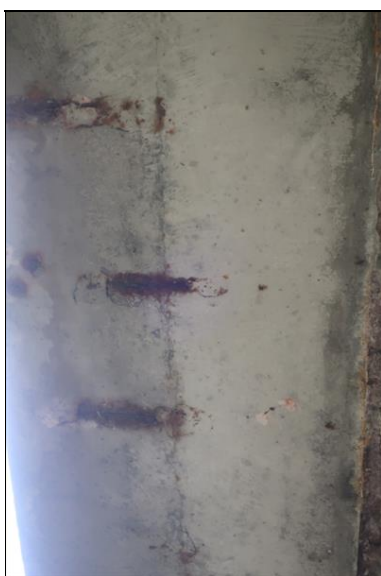
Místy je na spodním líci nosníků a na vnějším boku krajních nosníků v oblastech nedostatečné tloušťky krycí vrstvy obnažená korodující konstrukční výztuž. Pokud jsou v dané oblasti aktivní průsaky, je koroze intenzivní (např. v podkotevních oblastech na vnějších bocích krajních nosníků).

koroze konstrukční výztuže na spodním líci nosníku - detail

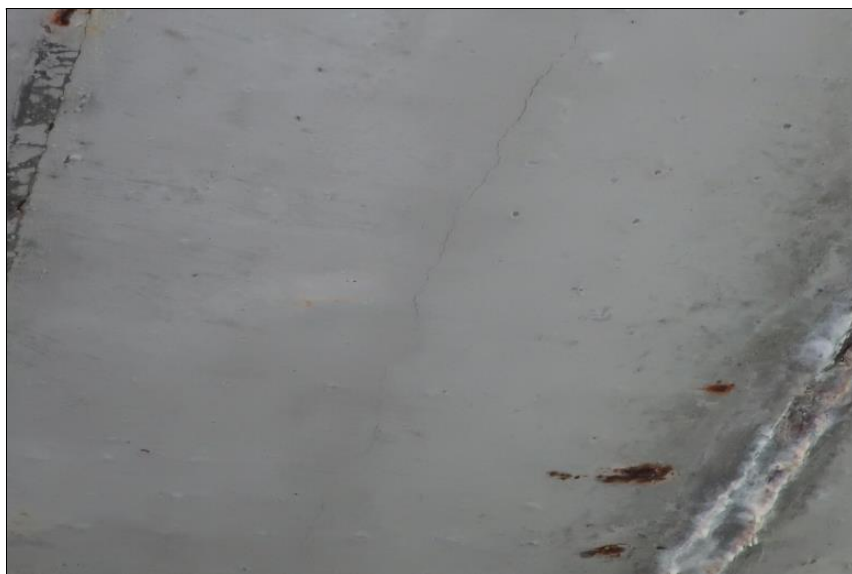
podélná trhlina kopírující trajektorii  
předpínací výztuže

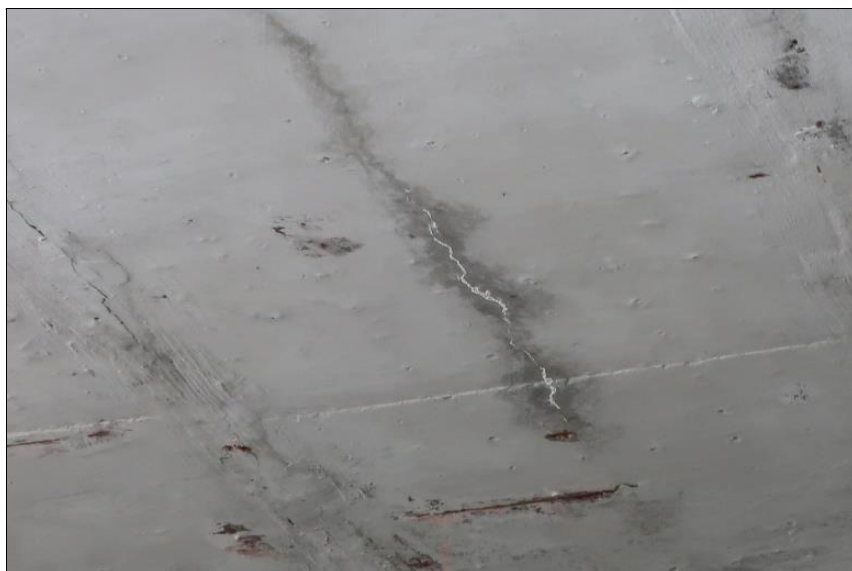
DTTO + průsak s výluhem pojiva

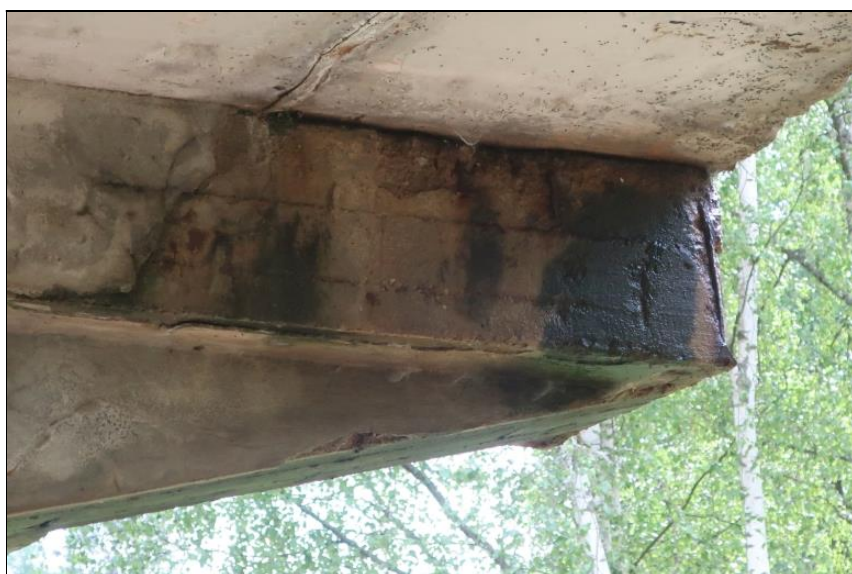
| [1.2] | 1.2 | Mostní podpěry křídla a čelní zdi / Pilíř_2 | Na obě konzoly stativa P2 intenzivně zatéká dilatační sparou. Místy je na líci pilíře v oblastech nedostatečné tloušťky krycí vrstvy obnažená korodující výztuž. Pokud jsou v dané oblasti aktivní průsaky, je koroze intenzivní (např. ve vnějších hranách stojek).<br><br>Na horním líci základového bloku pilíře dochází k degradaci betonu. |

výrazné průsaky na levé konzole  
stativa P2

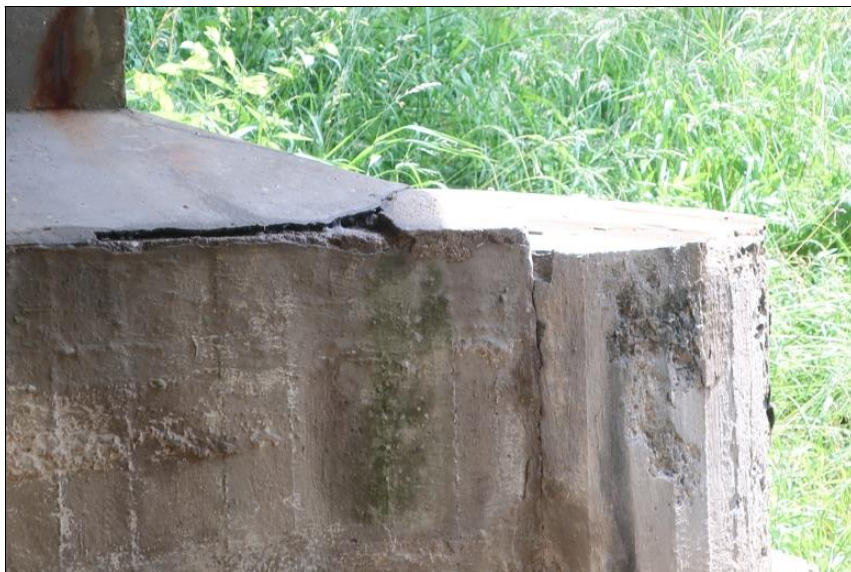
horní líc základového bloku P2 vlevo

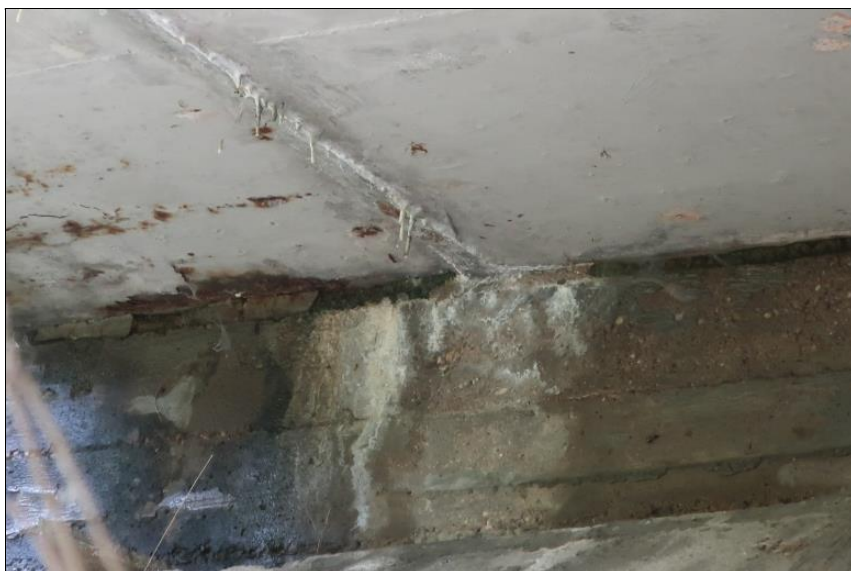
| [1.1] | 1.2 | Mostní podpěry křídla a čelní zdi / Opěry | Na líci obou opěr jsou zejména při obou krajích patrný intenzivní průsaky s výluhy pojiva. |

průsaky s výluhy pojiva na líci O3  
vlevo  
rozpad betonu v oblasti uložení

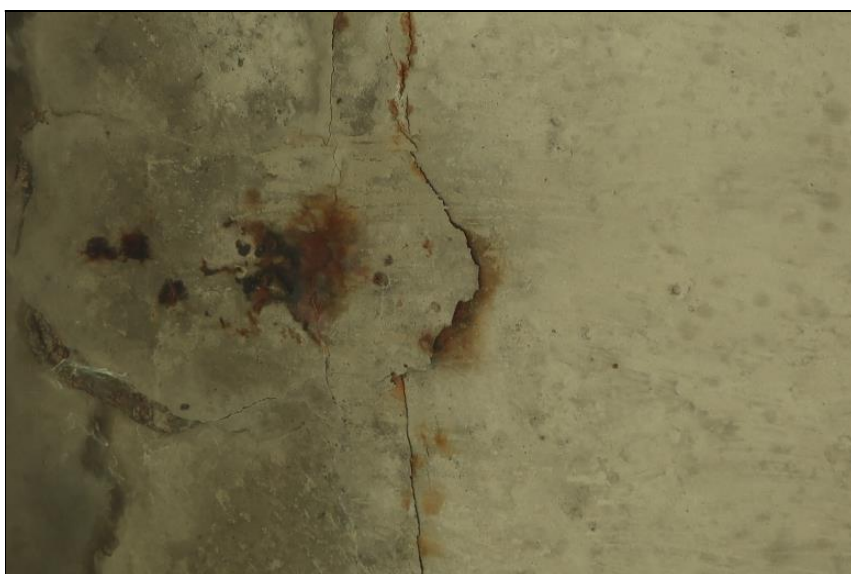
krycí vrstvy nad korodující výztuží. Dominantní je tato závada zejména ve vnějších hranách krajních nosníků.  
Hrozí vážné riziko koroze výztuže podélného předpětí nosníků.

separace krycí vrstvy na spodním líci  
nosníku

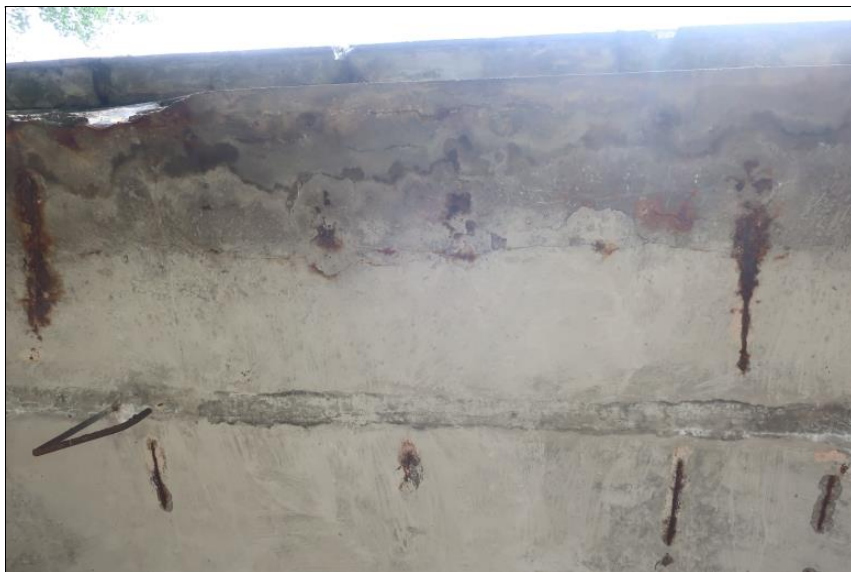
separace krycí vrstvy nad korodující výztuží v hraně nosníku

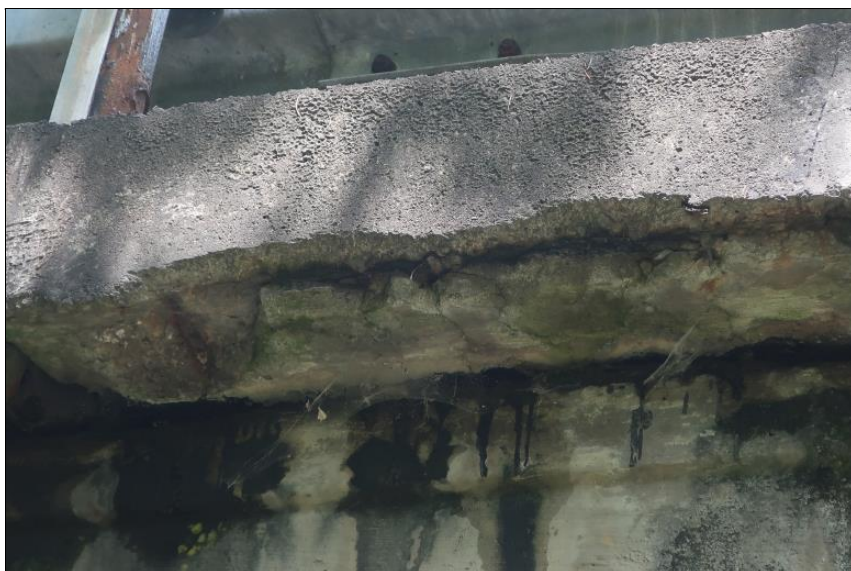
Beton říms hloubkově degraduje. Na spodním líci dochází k separaci krycí vrstvy nad intenzivně korodující výztuží.

intenzivní koroze výztuže na spodním  
lící řimsy v místě odpadlé krycí vrstvy

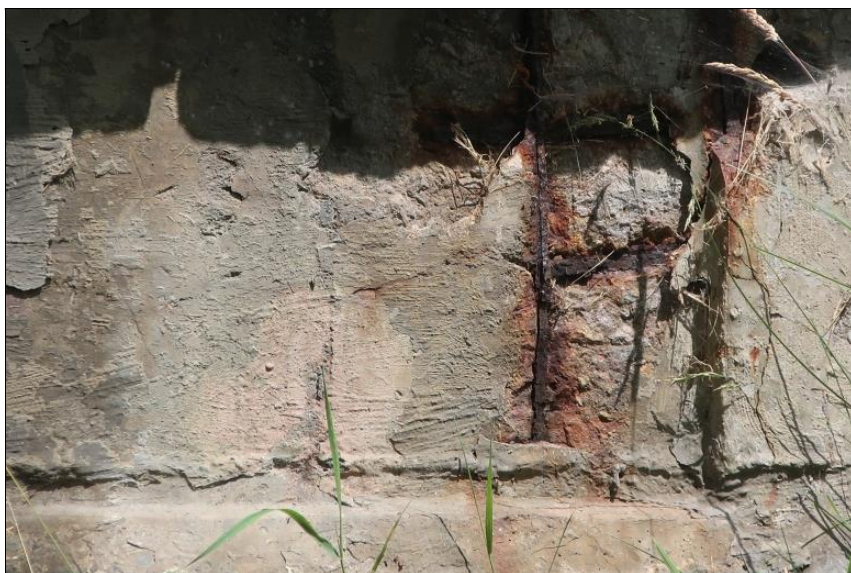
korodující výztuž na vnějším boku 1. nosníku 1. pole v podkovevní oblasti nad O1

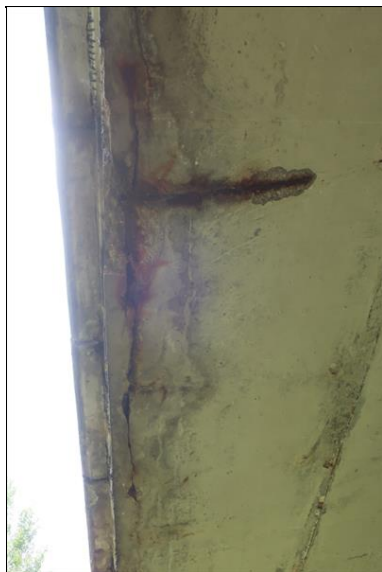
separovaná krycí vrstva v hraně 1. nosníku v 1. poli nad korodující výztuží

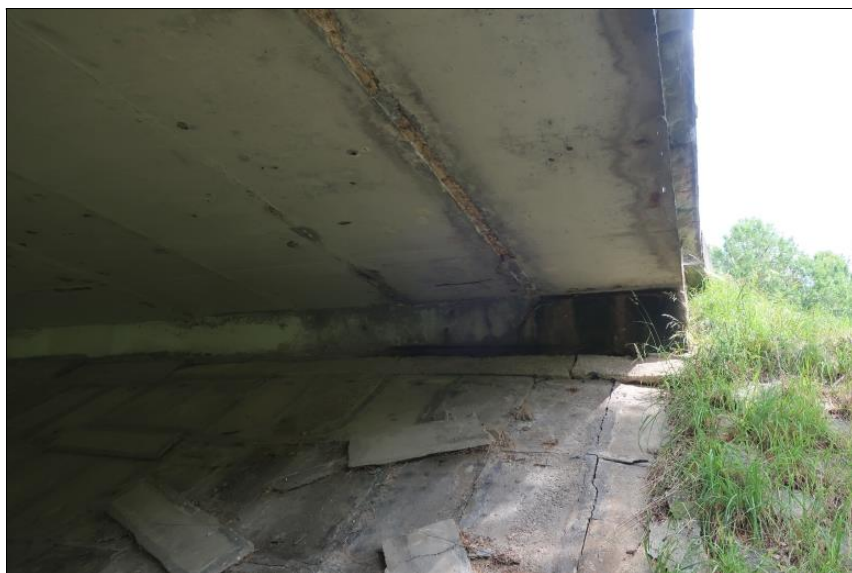
průsaky na lici O1 vlevo

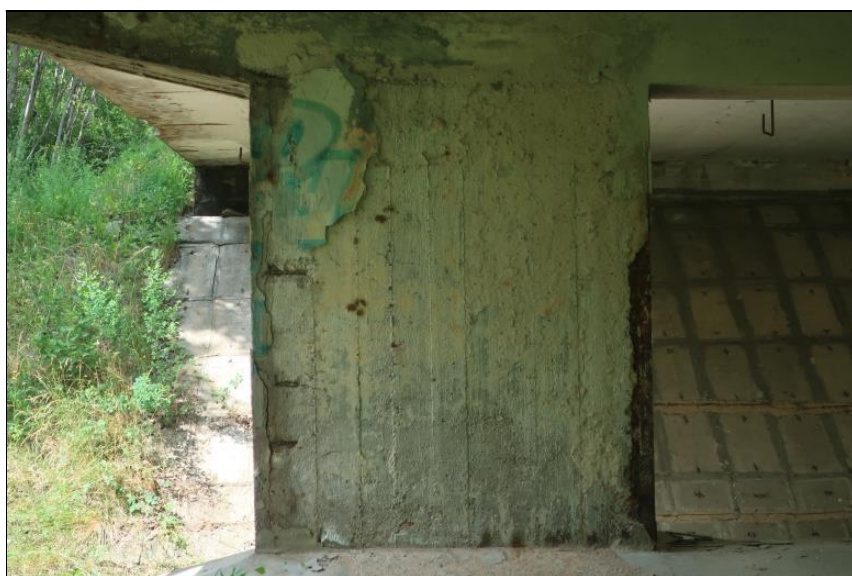
levá stojka P2  
koroze obnažené výztuže  
separace krycí vrstvy nad korodující  
výztuží v hraně stojky

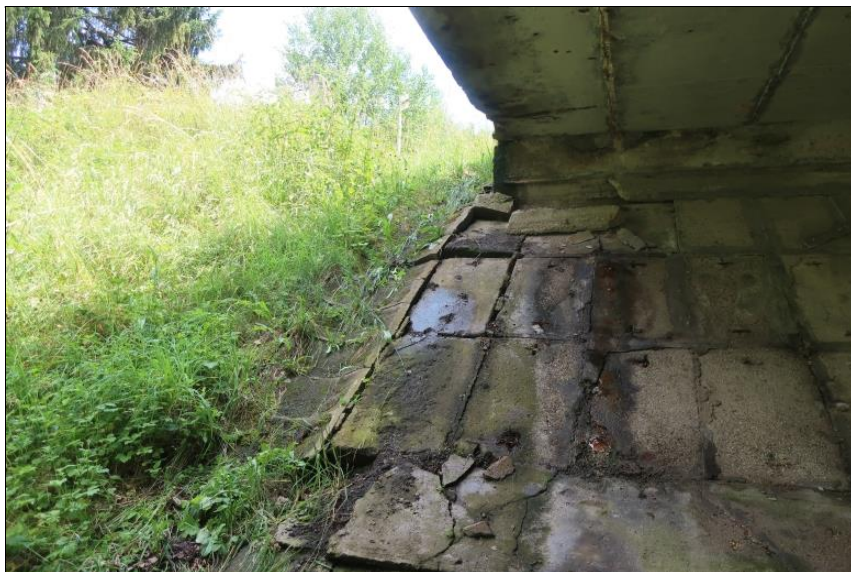
| [1.3] | 1.3 | Zemní těleso, záhozy, zpevnění, přech.obl. | Dlaždice zpevnění svahu pod opěrami v 1. poli chybí, dochází k rozpadu betonu a deformaci tělesa. |

rozpad zpevnění svahu pod O1

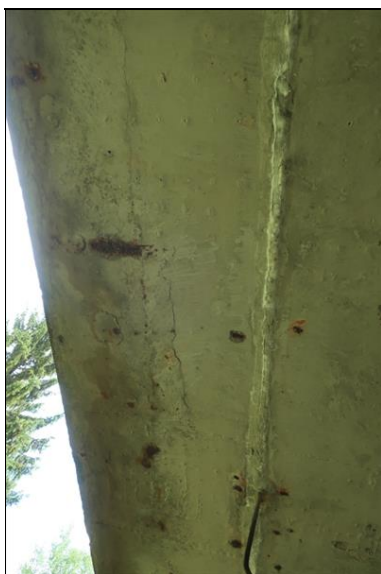
DTTO - detail 10. nosníku

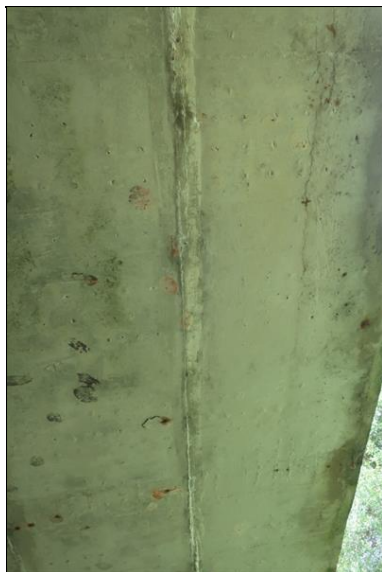
DTTO - podélná trhlina kopírující trajektorii předpínací výztuže
