## GEOTECHNICKÝ POSUDEK

DLOUHÁ VES –  
RADEŠOV ÚSEK C

Stav skalní části zářezu na  
silnici II/145 Dlouhá Ves –  
Radešov, úsek C - v km  
4,292 - 6,445 (levý svah ve  
směru staničení).

Číslo zakázky zhotovitele:  
**15 0060 Z 051**

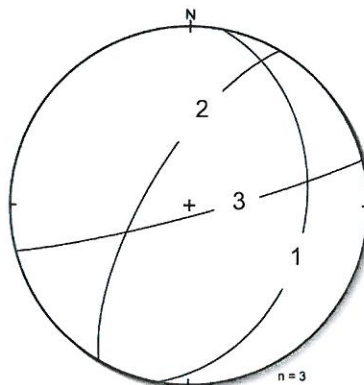
Pararula je výrazně tektonicky postižena spojitými deformacemi díky horotvorným procesům. Dále jsou skalní výchozy postiženy silným mrazovým zvětráváním ve formě mrazových srubů. Významnou roli zde sehrála také antropogenní činnost při stavbě silniční komunikace s použitím trhacích prací. Průměrná vzdálenost ploch odlučnosti je 200 mm, orientace hlavního puklinového systému (foliace) je vůči komunikaci relativně příznivá a to 100/35 (úpadní k JVV), sekundární systém 300/70 (úpadní k SZ) a 165/85 (úpadní k JJZ) vytíná nebezpečné horninové bloky a převisy.

Skalní svah č.1 je výškově středně exponovaný a je reprezentován soustavou výchozů s místy kolmou až převislou úvodní částí s pozvolným přechodem do lesního porostu. Pád horninového úlomku má charakter vyklonění, opadávání, popř. mírné saltace. Padající bloky se během trajektorie pádu nerozpadají a možnost jejich zachytu ve svahu je minimální. Tzn., že 95 % padajícího materiálu končí v těsné blízkosti silniční komunikace (dokumentováno 5 ks čerstvých úlomků). K hlavnímu ohrožení prostoru pod svahem dochází uvolněním horniny ze spodních partií skalního svahu, tedy z výšky max cca 8 m. Důvodem je především expanzní činnost vody během nočních mrazů a následná denní obleva. Postupnými kmity tak dochází k uvolnění fragmentů horniny. Dalším faktorem je tektonické postižení pararul a také lidská činnost.

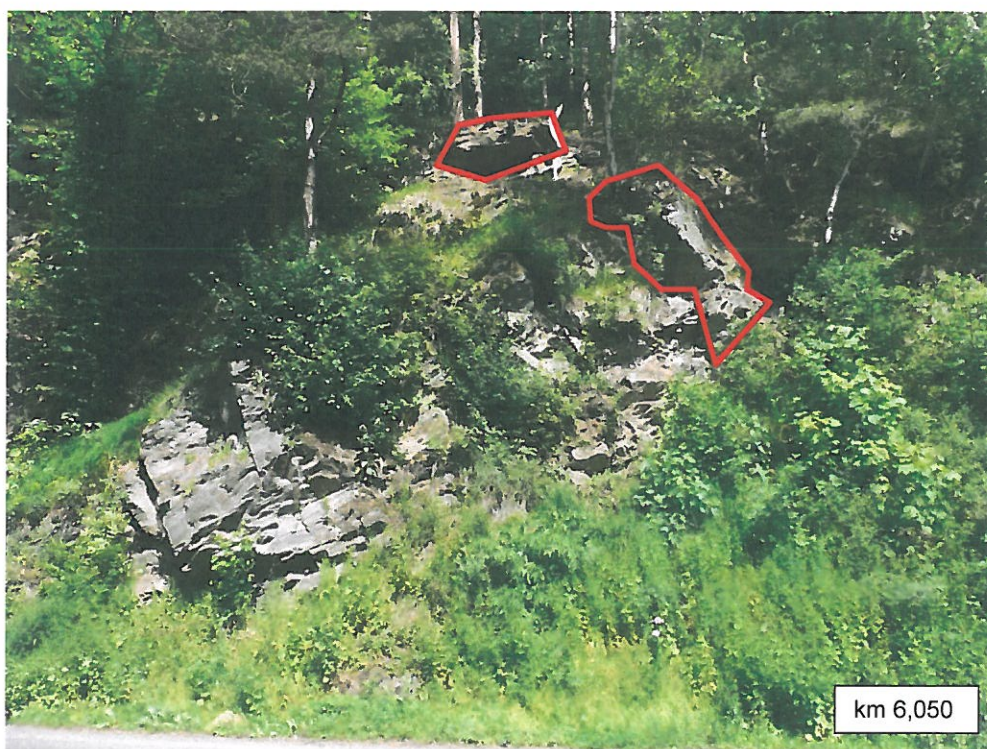
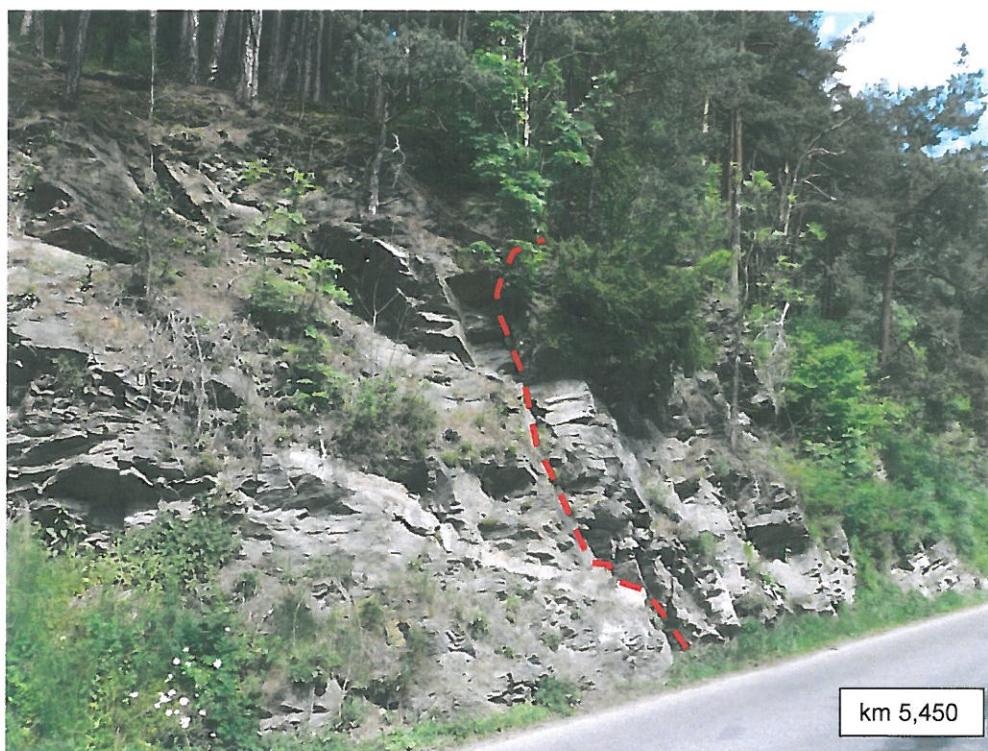
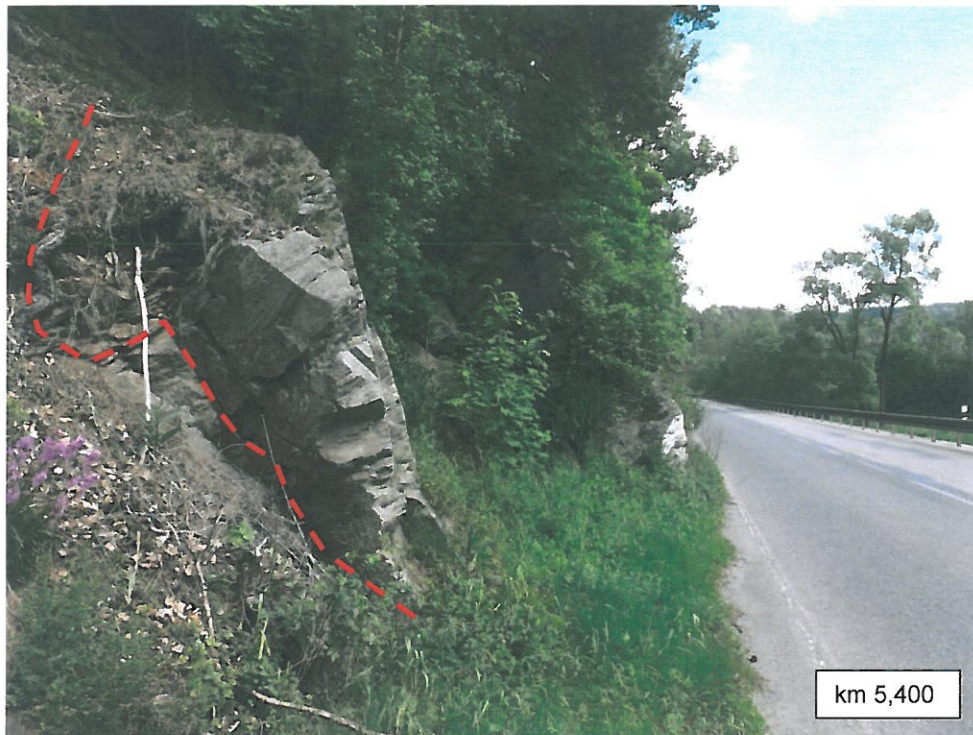
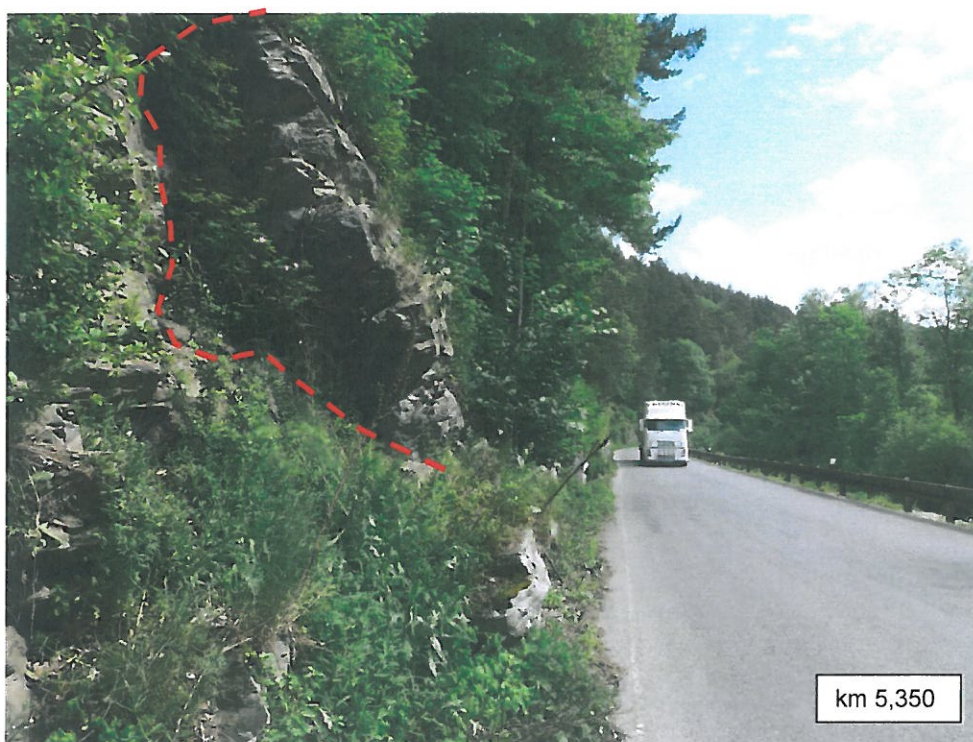
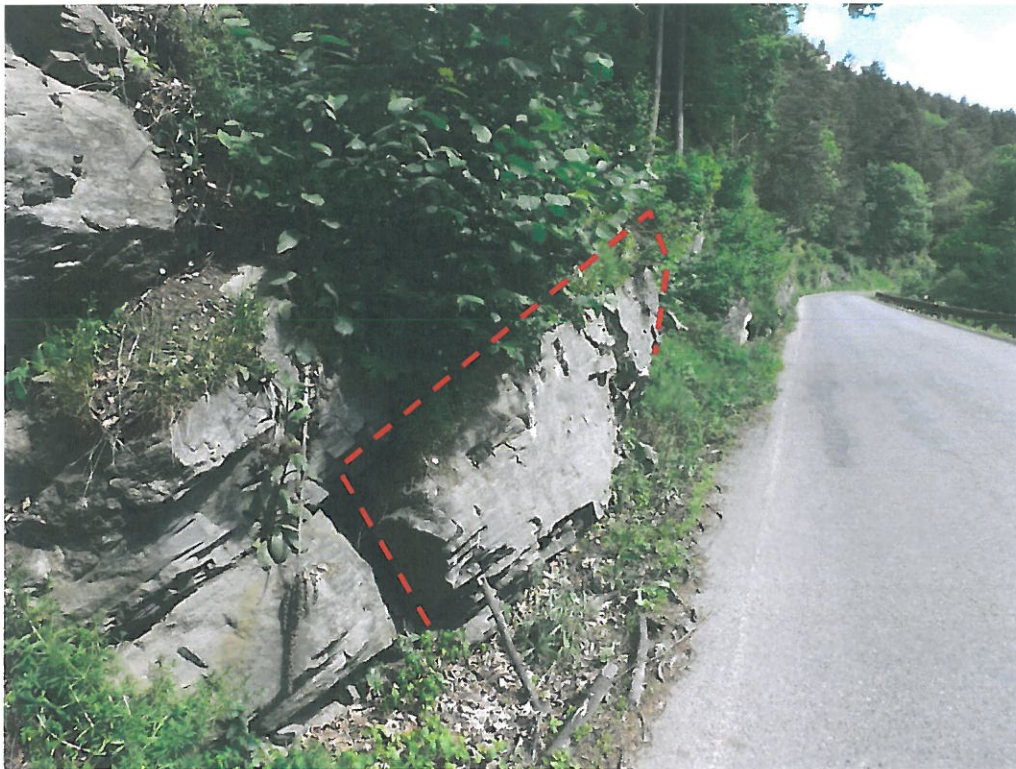
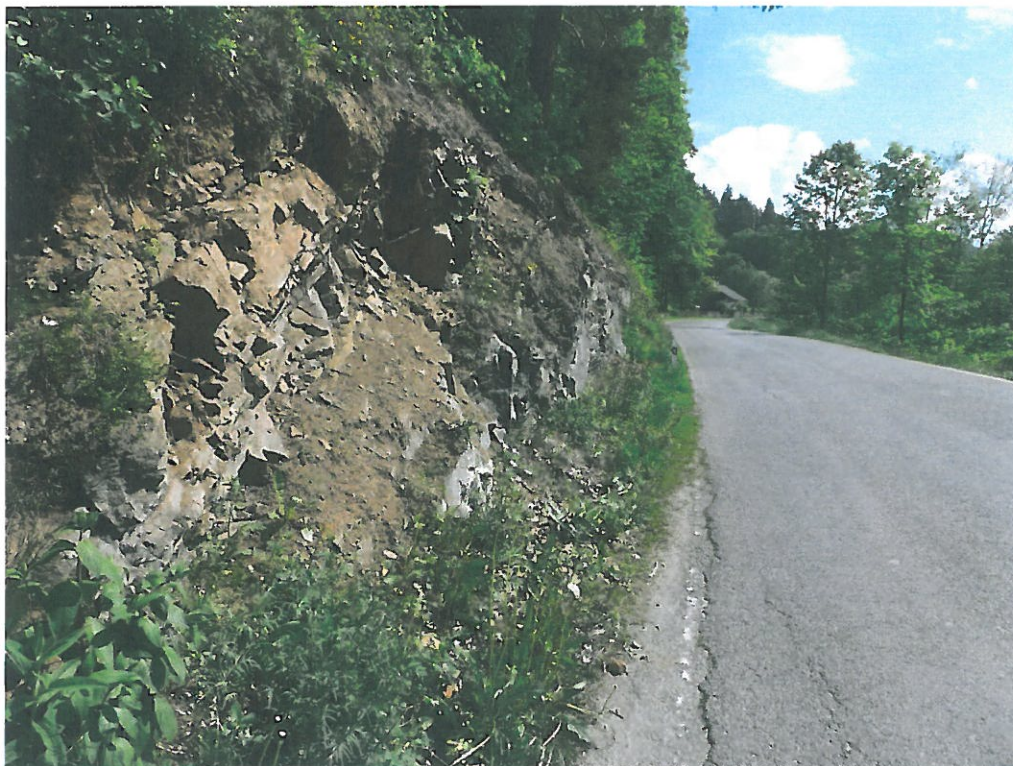
**Příloha C) Fotodokumentace**

Skalní svah č.1 je v současné době ve stavu **havarijním** (kontrolní součet  $5+3+5+7+5+3+9+9+9+7+9 = 71$ ), při pokračujících mrazových cyklech může dojít k přechodu do havarijního stavu a tím k ohrožení života osob pohybujících se pod svahem. Stejně tak může dojít ke zhoršení při nadprůměrných srážkách, kdy dochází ke zvýšení hydrostatického tlaku v puklinovém systému masivu.

Skalní svah č.2 je v současné době ve stavu **kriticky labilním** (kontrolní součet  $5+3+3+7+5+3+9+9+9+7+9 = 69$ ), při pokračujících mrazových cyklech může dojít k přechodu do havarijního stavu a tím k ohrožení života osob pohybujících se pod svahem. Stejně tak může dojít ke zhoršení při nadprůměrných srážkách, kdy dochází ke zvýšení hydrostatického tlaku v puklinovém systému masivu.

Odstranění náletu a vzrostl. stromů, příprava pro sítě  
Očištění skalního svahu do hl. 0,35 m  
Odtěžení nestabil. bloků, změna těžiště

| Instalace ochranné ocel. sítě | 1 400 m <sup>2</sup> |
| Instalace těžkého ochranného plotu v. 2 m | 170 bm |
| Provedení kotvení bloků pomocí svorníků dl. 2,5 m | 35 ks |
