**NÁVRH TECHNICKÉHO  
ŘEŠENÍ ZAJIŠTĚNÍ  
SKALNÍCH STĚN A SVAHŮ**

Dlouhá Ves - Radešov -  
silnice II/145 - oprava

Úsek C (km 4,292 - 6,445)

Praha, leden 2010

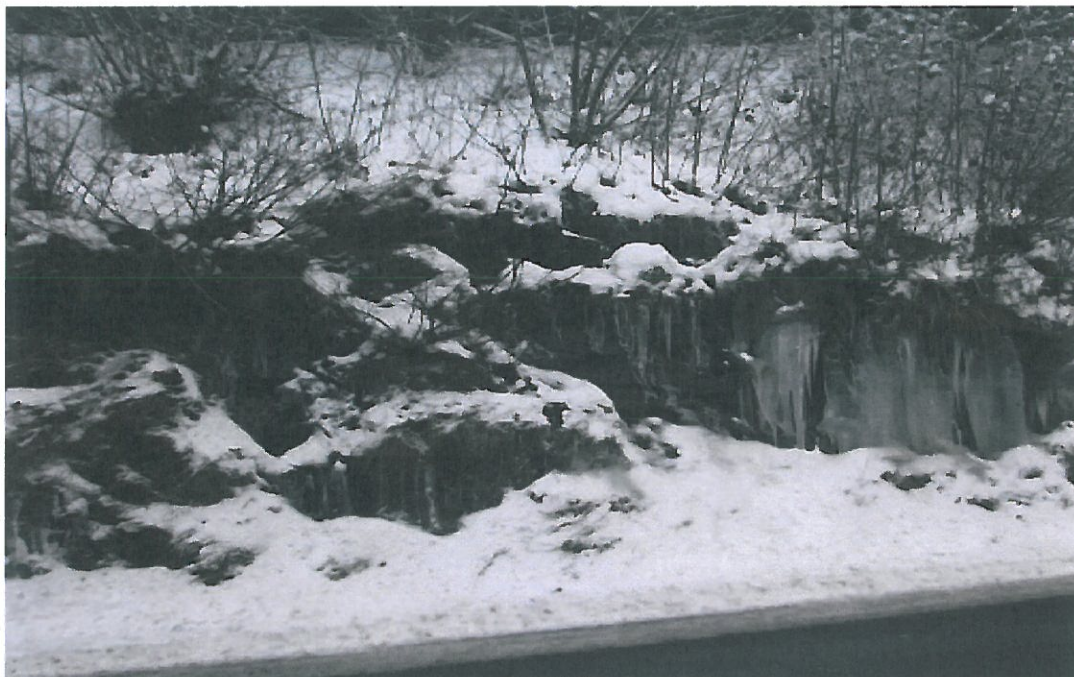
Zvodnění ve velmi strmých svazích je velmi řídké, projevuje se pouze na několika místech v patě svahu v rozevřeném puklinovém systému hornin. Výjimku tvoří lokalita C na km 5,820 a 6,160 kde infiltrovaná povrchová voda z vyšších svažitých pozic proniká do tektonických puklin a zjevuje se v podobě dosti vydatného puklinového pramene v patě skalní stěny (s vydatností do 1 l.s<sup>-1</sup>). Tyto vývěry trvale zamokřují patu svahu v délce větší než 50 m.

**Situace na km 5,820 komunikace II / 145 úsek C**

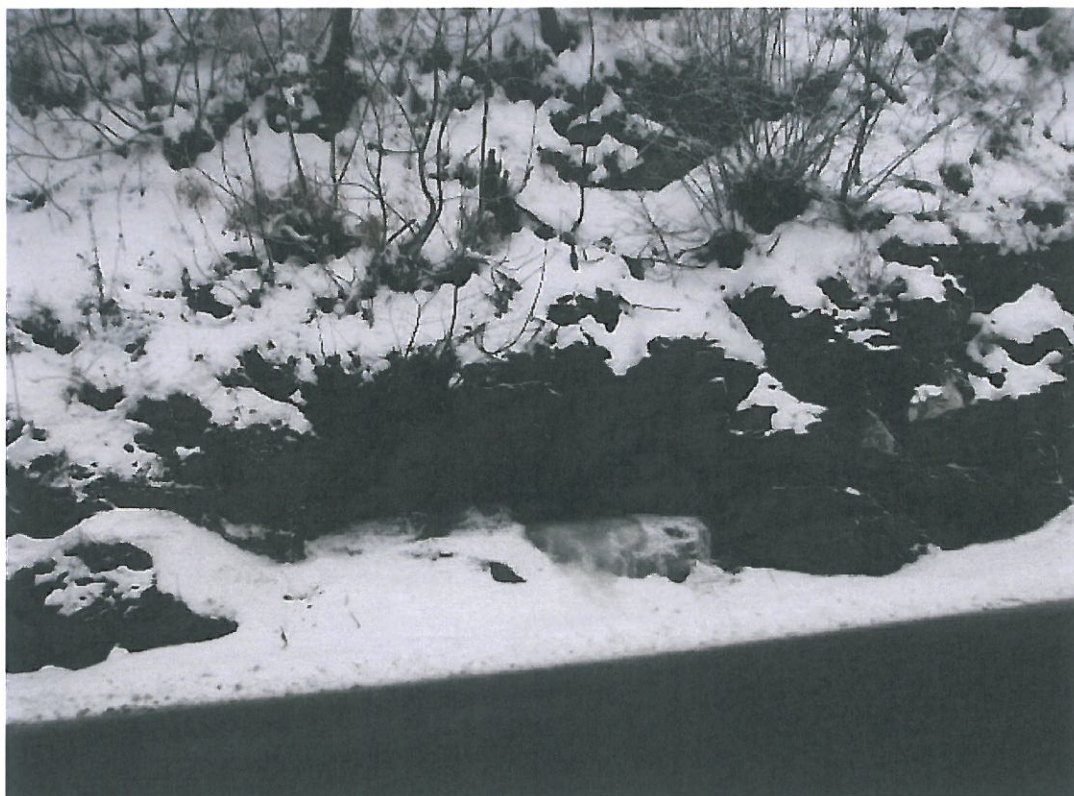
**Situace na km 6,160 komunikace II / 145 úsek C**

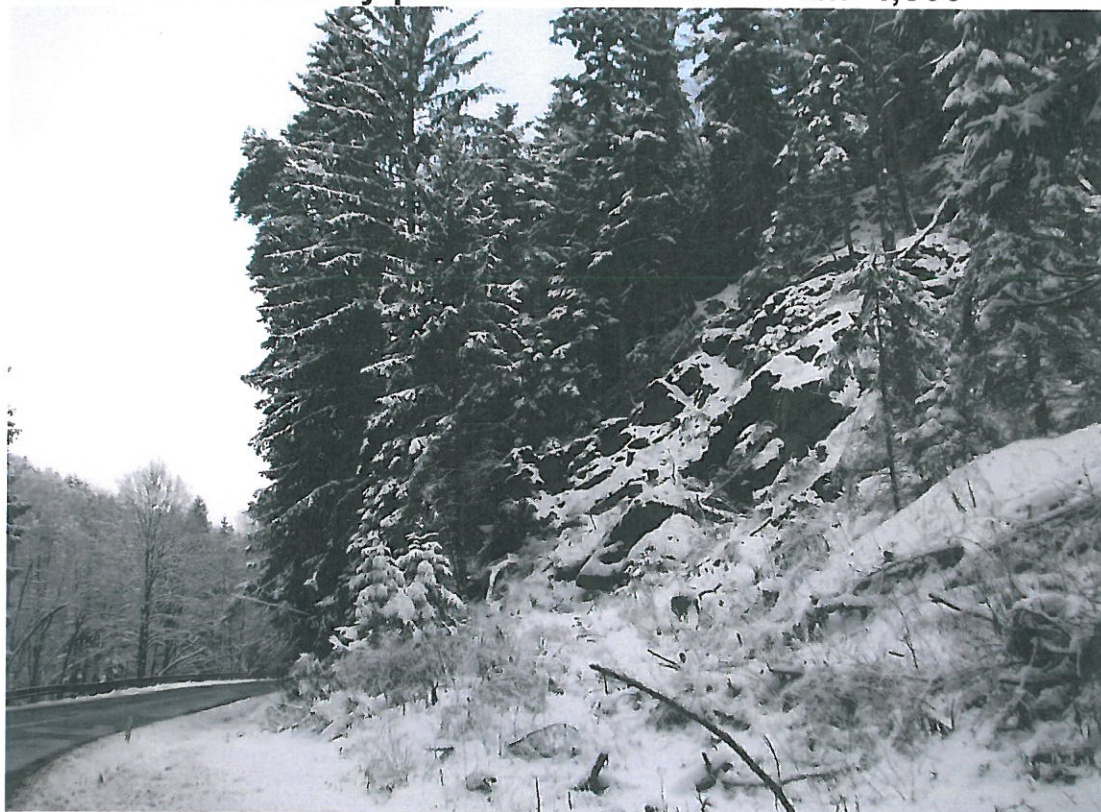
Horninové prostředí = rula, tzn. Dostatečně tvrdá a odolná hornina. Více méně souvislý skalní výchoz s množstvím vyvětralých samostatných bloků uložených volně ve skalním svahu 55 stupňů.

**Foto č.1 : Celkový pohled na úsek C 1 - km 4,800**

- Kácení stromů do 30 cm – 30 ks do 50 cm - 30
- Očištění plochy od zvětralin - 1000 m<sup>2</sup>
- Odstranění nestabilních skalních bloků a balvanů – 50 m<sup>3</sup>
- Druhotné rozpojení hornin speciální technologií (darda klín) – 15m<sup>3</sup>
- Drobné podezdívky pod převisy ve skalních svazích – 10 m<sup>3</sup>
- Lokální instalace bezpečnostních záchytných plotů v různých výškových úrovních skalního svahu – 50 m
- Lokální montáž bezpečnostních vysokopevnostních záchytných sítí do skalních výchozů – 500m<sup>2</sup>

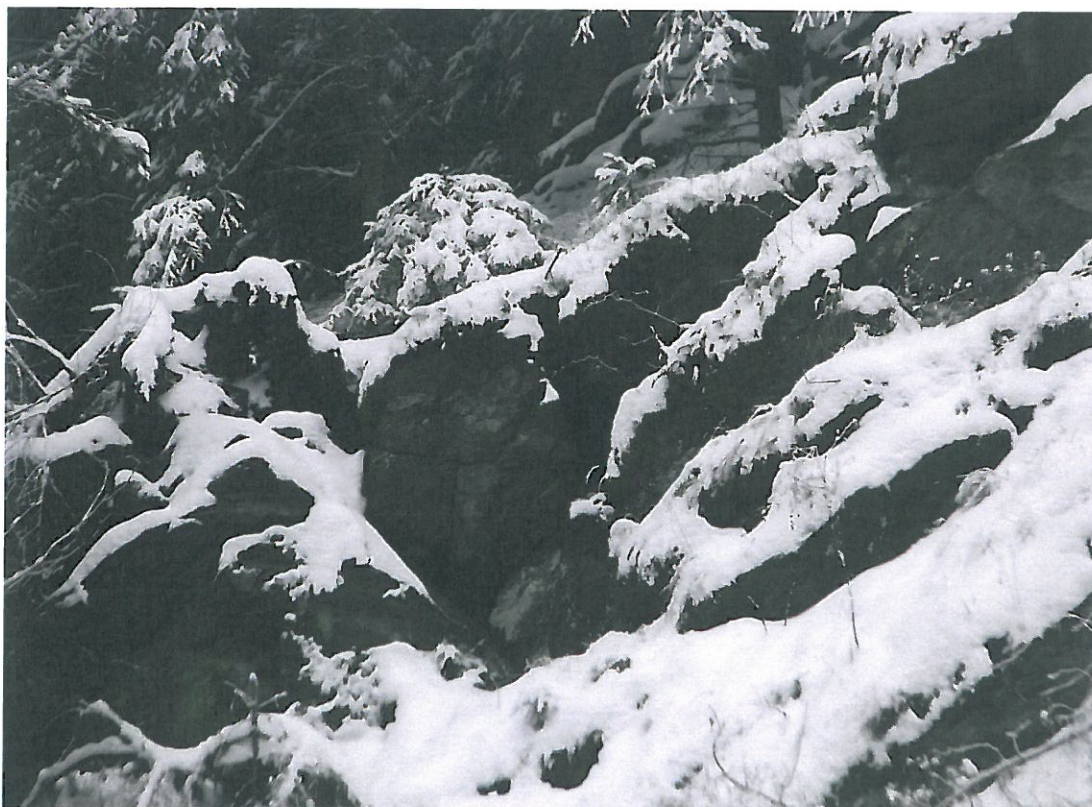
**Foto č.2 : Celkový pohled nad komunikací km 4,800 nestabilní bloky**

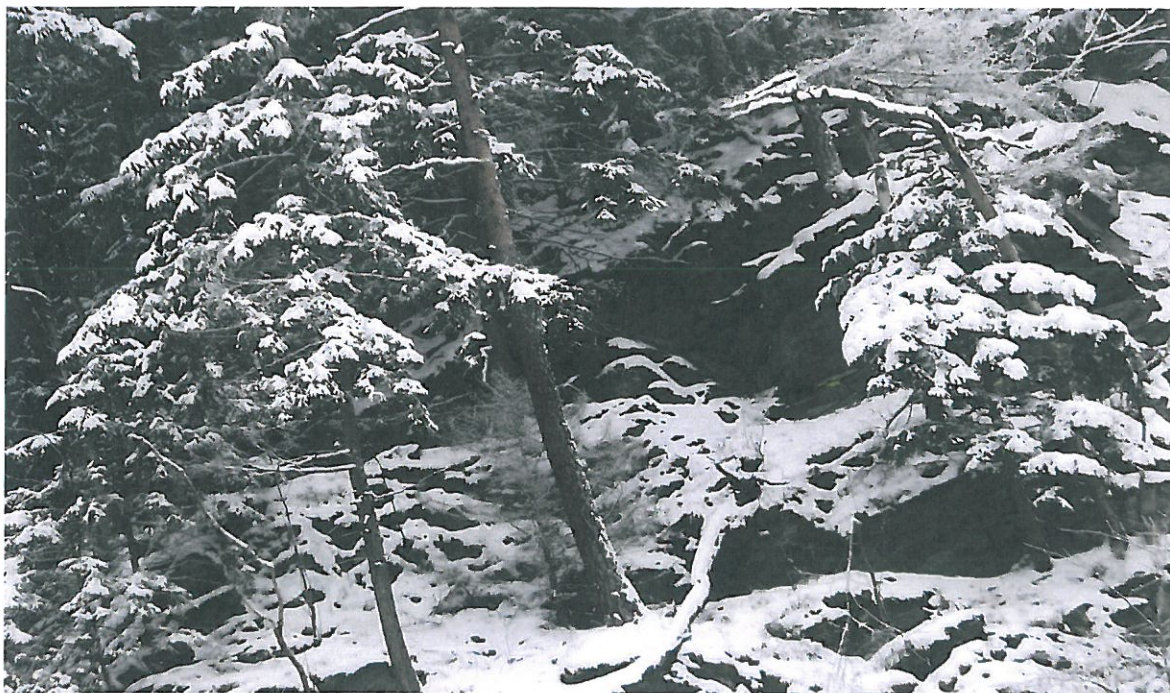
**Foto č.3 : Celkový pohled na středovou část úseku km 4,830**

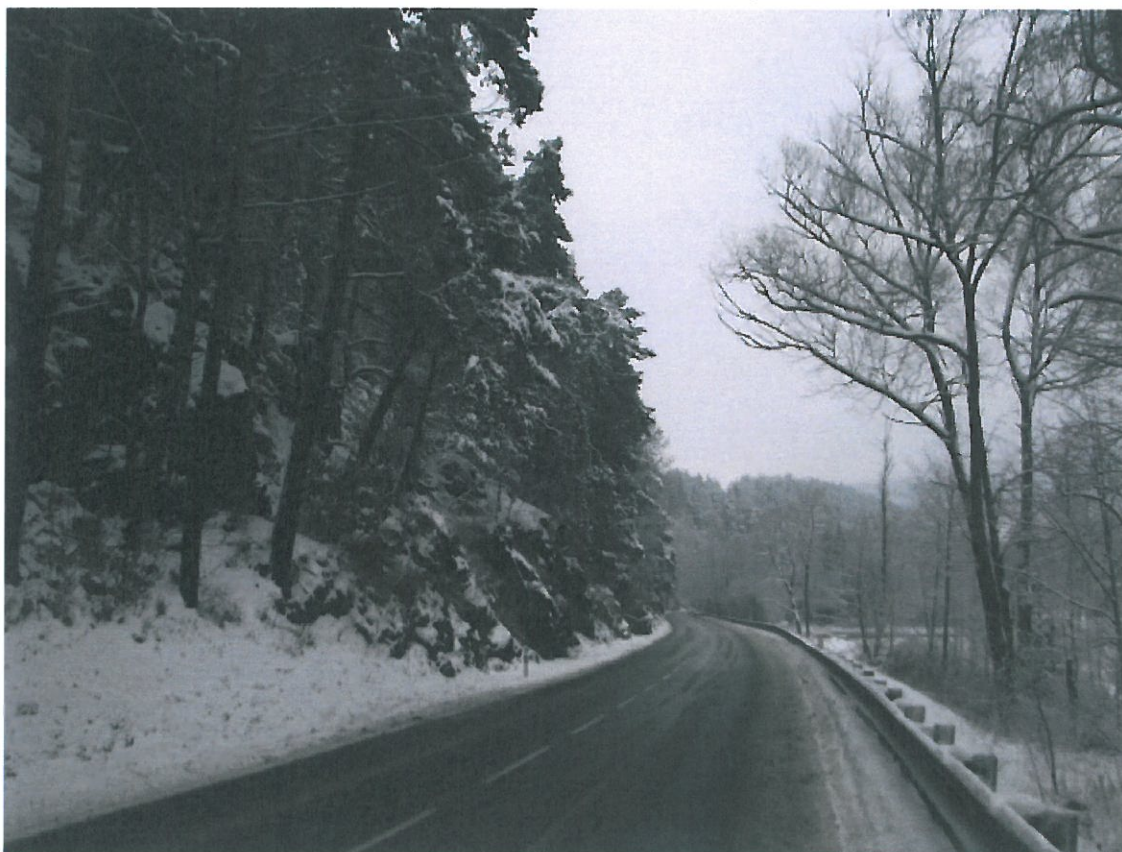
Horninové prostředí = rula, tzn. Dostatečně tvrdá a odolná hornina. Vcelku příznivý generelní úklon vrstev směrem do svahu. Nepříznivý sklon vertikálně postavených tektonických puklin. **Lokálně jsou zdokumentovány nestabilní bloky a převisy.**

**Foto č.4 : Celkový pohled na úsek C 2 – 5,400 km**

- Kácení stromů do 30 cm – 230 ks do 50 cm – 220 ks
- Očištění plochy od zvětralin - 5000 m<sup>2</sup>
- Odstranění nestabilních skalních bloků a balvanů – 355 m<sup>3</sup>
- Druhotné rozpojení hornin speciální technologií (darda klín) za použití horolezecké techniky ve skalním svahu – 540m<sup>3</sup>
- Rozpojení hornin speciální technologií (darda klín) v patě skalního svahu pro zbudování odvodnění 500 m<sup>3</sup>
- Drobné podezdívky pod převisy ve skalních svazích – 40 m<sup>3</sup>
- Lokální instalace bezpečnostních záchytných plotů v různých výškových úrovních skalního svahu – 150 m

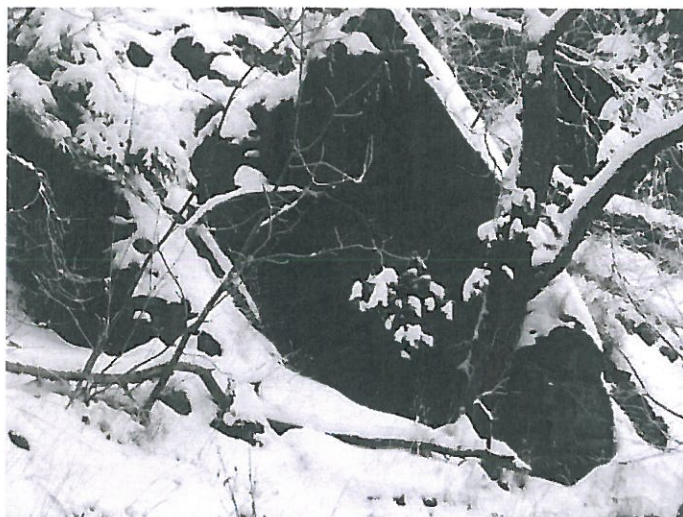
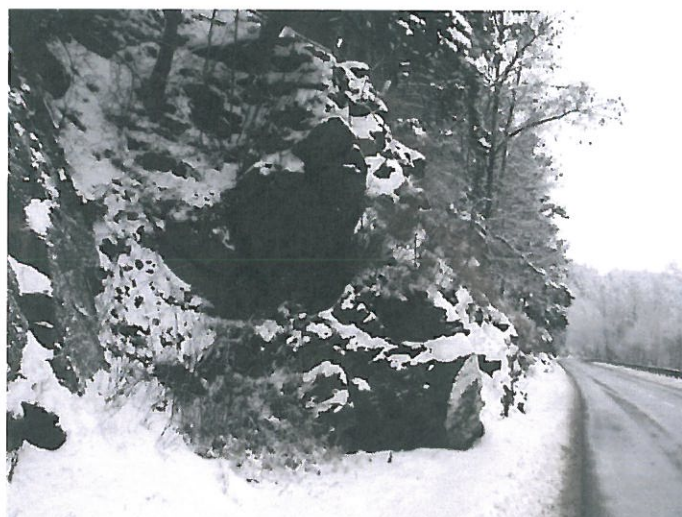
**Foto č.5 : Pohled na zatržený skalní výchoz km 5,360**

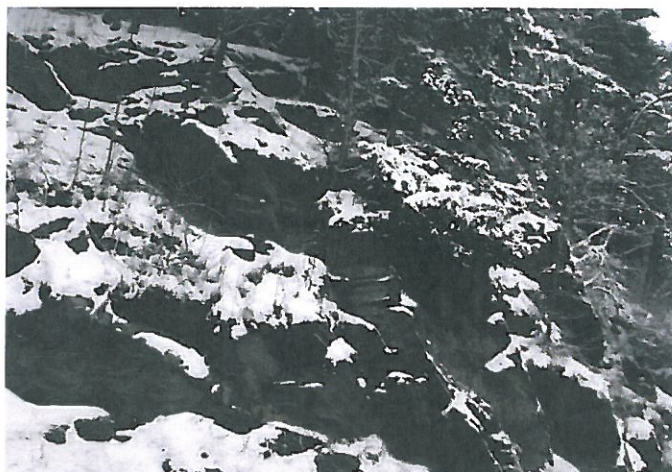
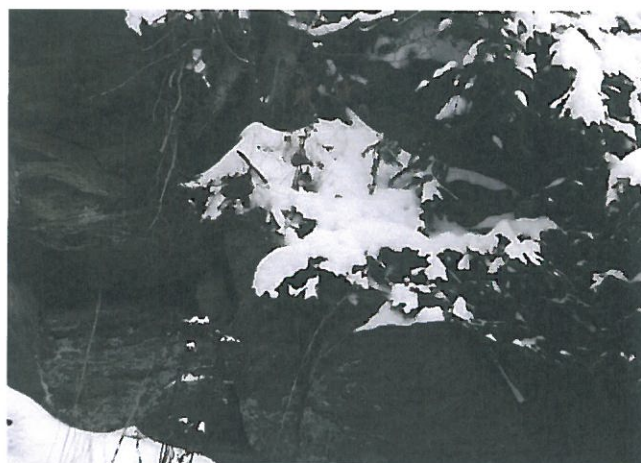
**Foto č.6 : Vývratový účinek vysokých stromů km 5,430**

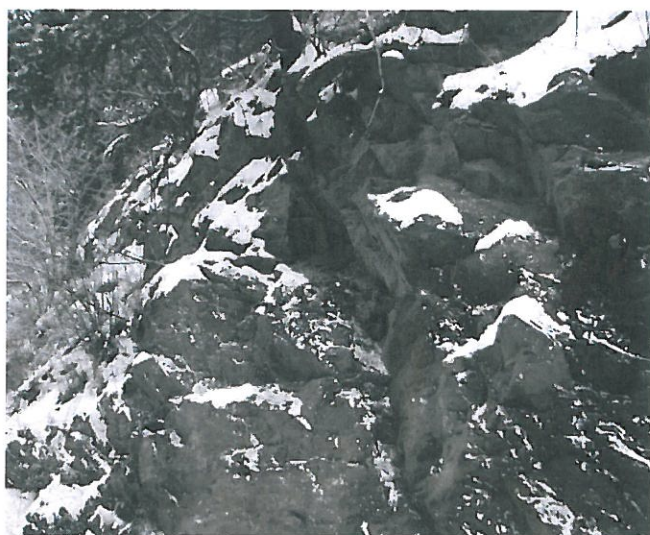
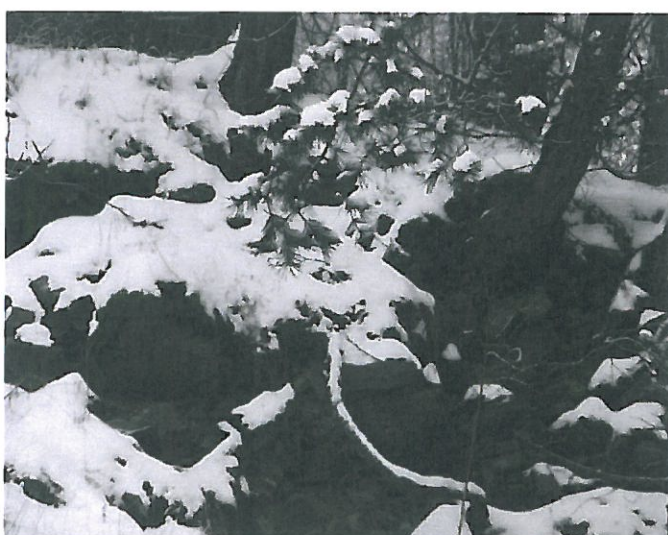
**Foto č.7 : Vývratový účinek vysokých stromů km 5,650**

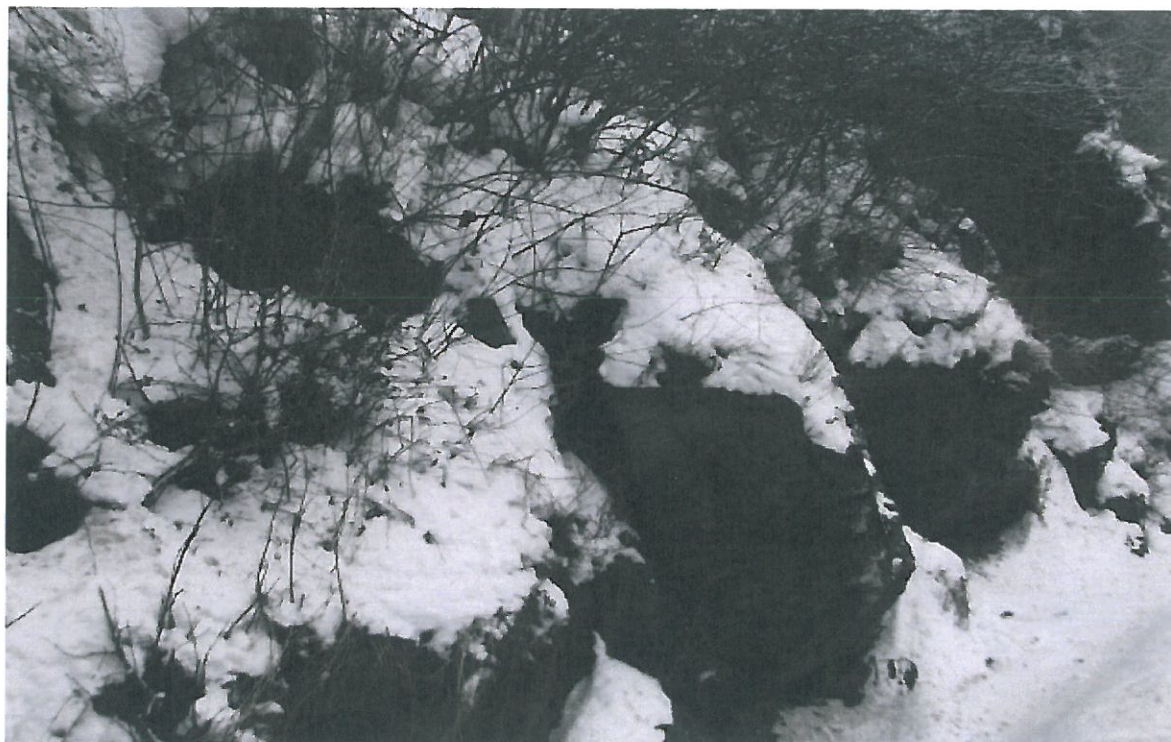
**Foto č.8 : Pohled na zatržený skalní výchoz km 6,050**

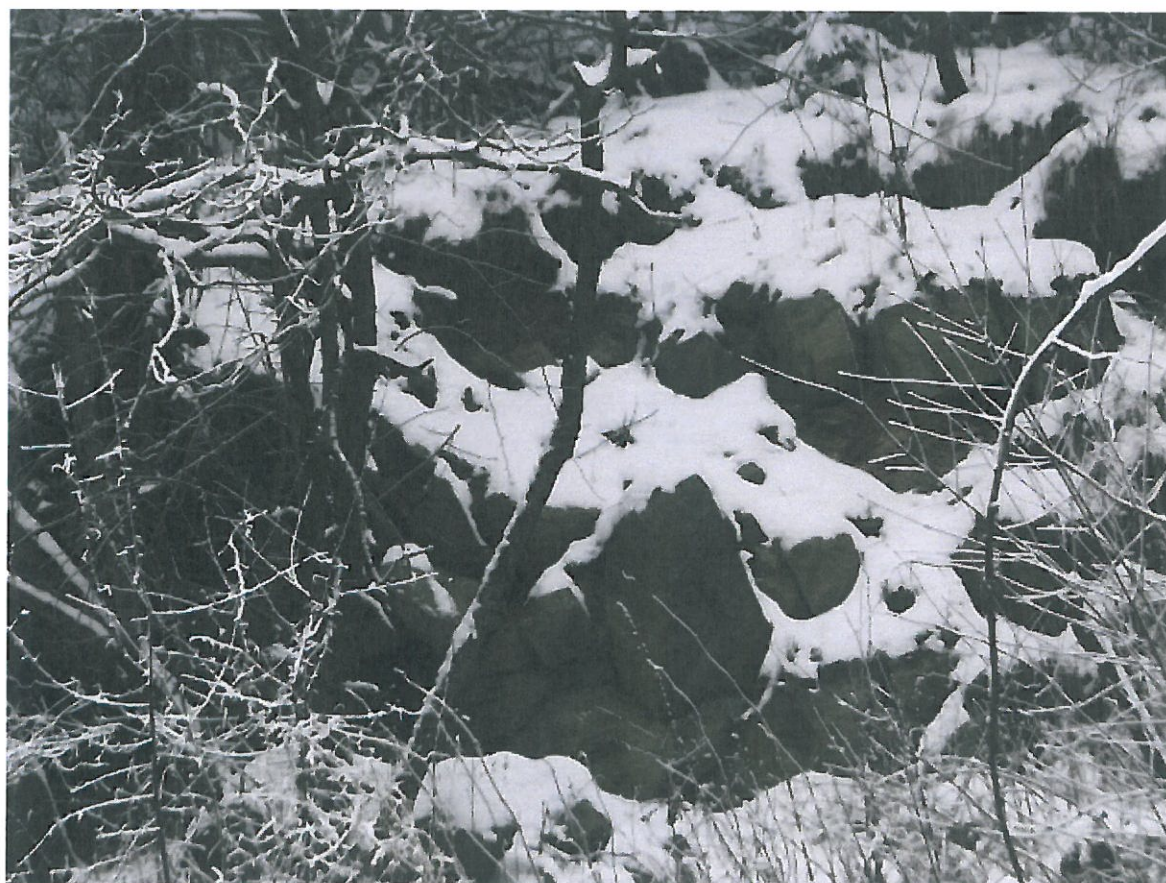
**Foto č.9 : Pohled na zatržený skalní výchoz km 6,160**
