# **Most 0277 - 1**

Most Švihov

## **HLAVNÍ PROHLÍDKA**

Objekt: Most ev. č. 0277 - 1 (Most Švihov)

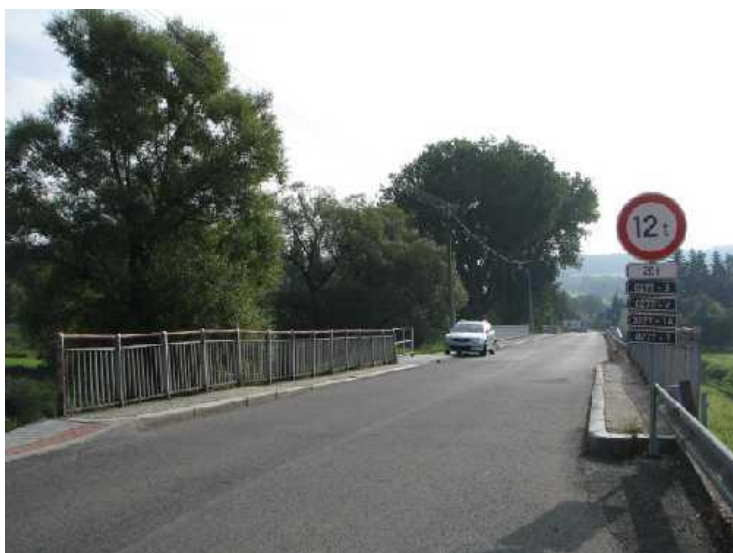
Pohled na mostní objekt ve směru staničení.

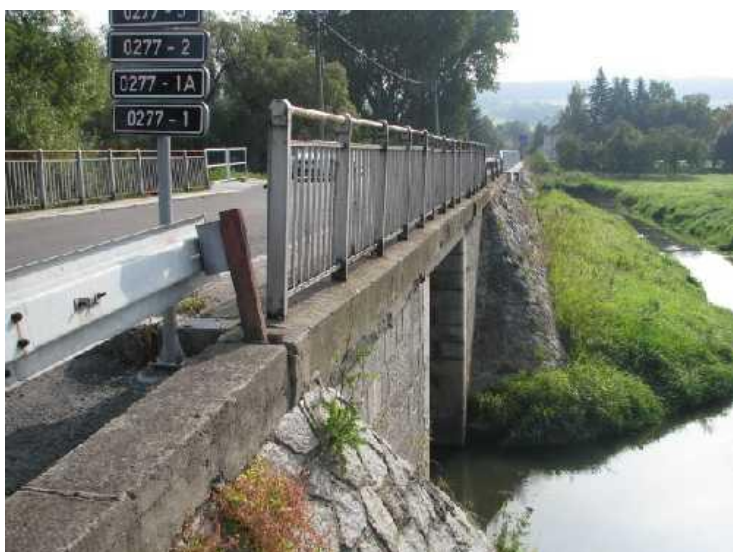
Pravá(návodní) strana .

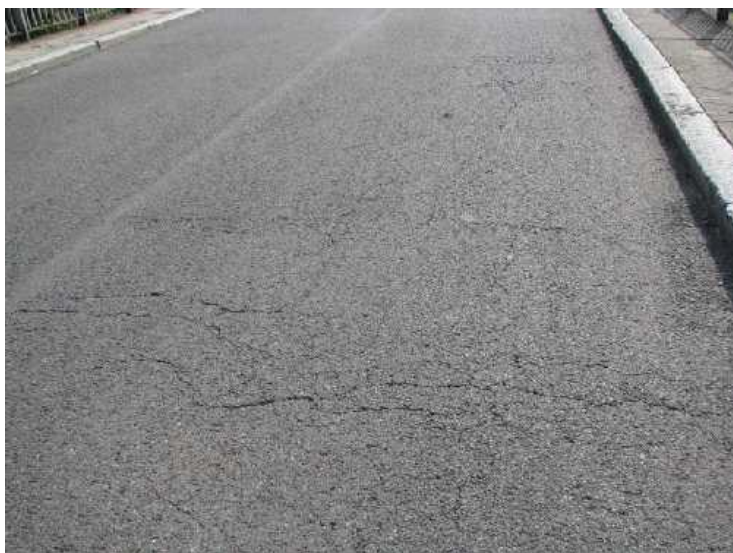
5.1 Vozovka Živičná - trhliny v povrchu.

Závada na vozovce v oblasti konce NK.

- Provést ošetření viditelné korodující výztuže.
- Provést ošetření trhlin ve vozovce (např. postřik).
- Provést opravu povrchu chodníku včetně obrubníku.
- Provést opravu výplně zábradlí a obnovu PKO.
- Provést očištění zdiva od travního porostu, oprava poškozeného spárování.
- Provést opravu betonu v oblasti mezi kamenným zdivem křídel a římsou.

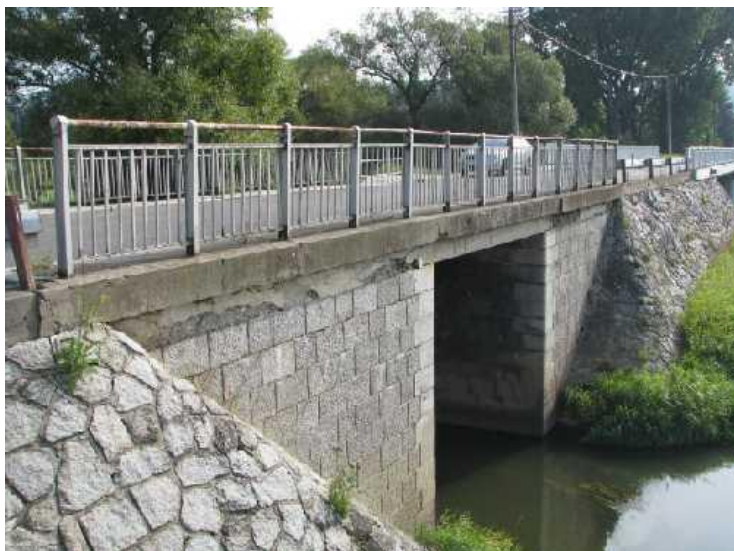
Pohled na pravou(návodní) stranu objektu.

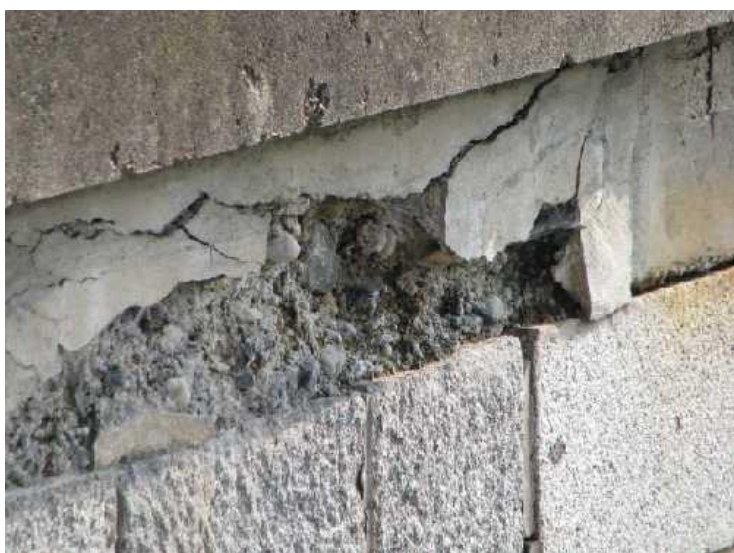
5.3 Římsy Římsy monolit. žebetonové- hrany orážené a povrch degradovaný.

Poškozený beton v oblasti pod římsou.

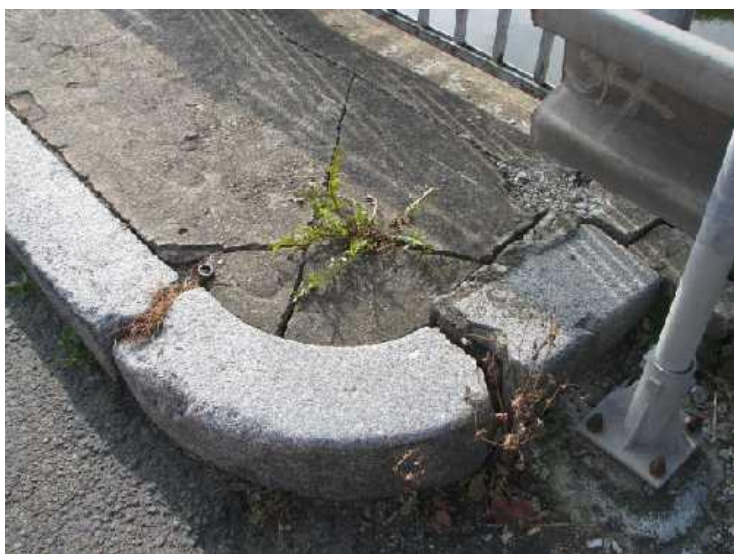
5.2 Chodníky Degradovaný horní -pochozí plocha, na konci chodníku po pravé straně poškozen povrch i obrubník.

Začátek mostu-poškozený povrch chodníku .

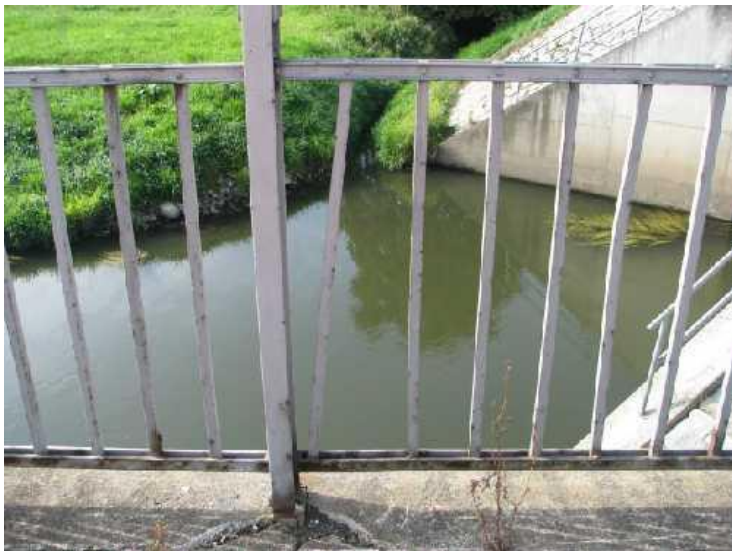
8.1 Zábradlí Ocelové trubkové - nakorodované, lokálně deformovaná svislá výplň.

Poškozená konstrukce zábradlí.
