# **Most 0277 - 2**

Most Švihov

## **HLAVNÍ PROHLÍDKA**

Objekt: Most ev. č. 0277 - 2 (Most Švihov)

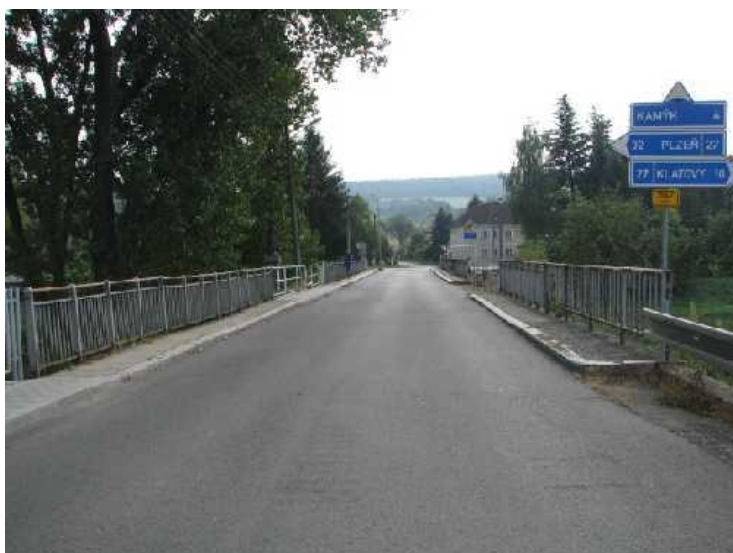
Pohled na mostní objekt ve směru staničení.

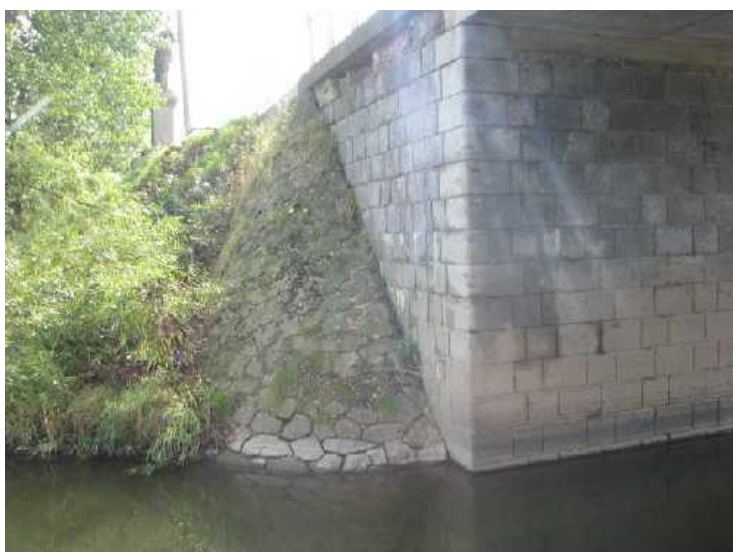
Pohled na levou(povodní) stranu OP2.

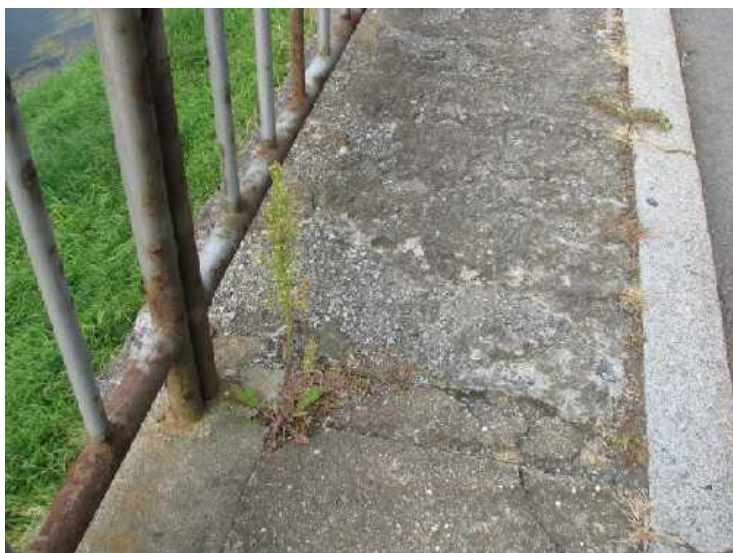
5.2 Chodníky Povrch chodníků poškozen, četné trhliny, lokální nerovnosti.

8.1 Ocelové s trubkovým madlem - korozí poškozené prvky

Detail povrchu chodníku a konstrukce zábradlí.

- Provést opravu(sanaci betonu říms.
- Provést opravu povrchu chodníků.
- Provádět pravidelnou údržbu povrchu vozovky,ošetření trhlín.
- Provést opravu kamenných svahových kuželů.
- Provést opravu poškozených prvků zábradlí(výměnu), obnovu PKO.

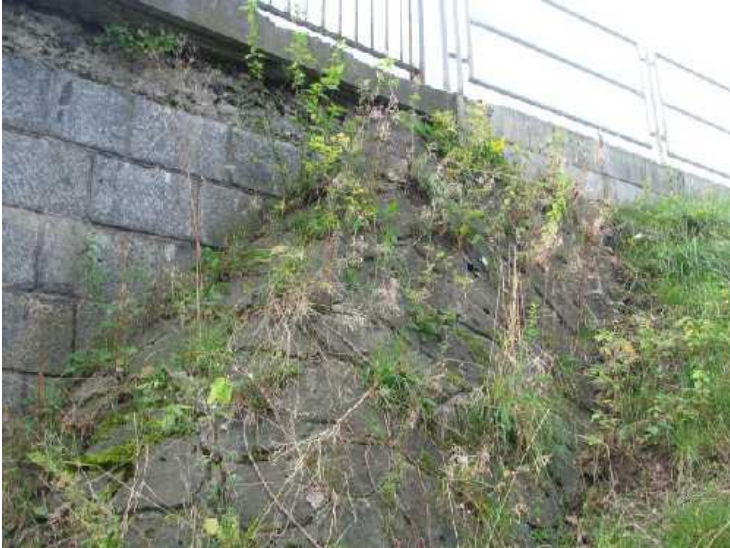
1.1 Základy nelze posoudit- jsou skryty. Zemní tělesa stabilní. u mostních kuželů-po levé straně mostu-jsou místy uvolněné kameny v dlažbě a pokryté vegetací.

Pohled na neudržovaný svahový kužel.

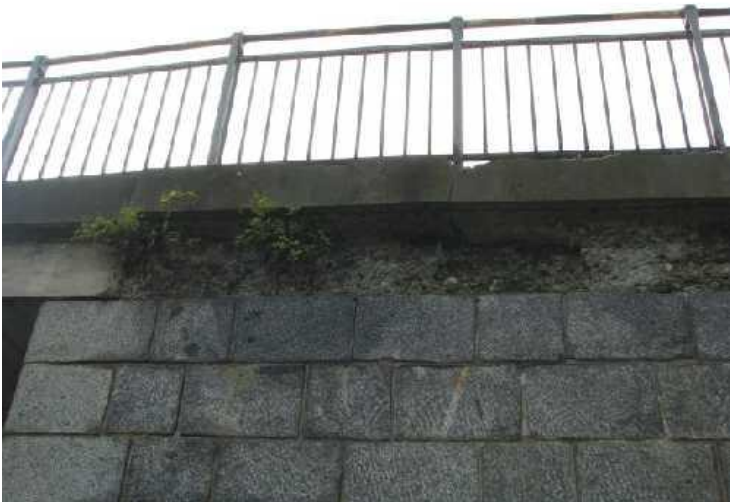
2.1 Opěry a křídla jsou masivní, líci z kamenného kvádového zdiva hrubšího povrchu; křídla pod římsami žb, rovněž úložné prahy - opadaný beton úložnách prahů a bet. pruhy křídel. ve zdivu místy vlhká místa a váp. výluhy ze spar.

Poškozený beton pod římsou křídla.

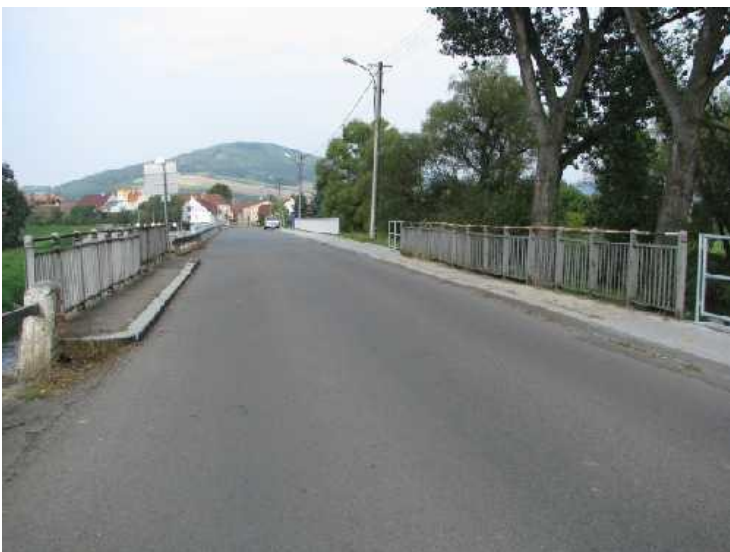
Pohled na mostní objekt proti směru staničení.
