# **Most 0277 - 3**

Most v obci Švihov

## **HLAVNÍ PROHLÍDKA**

Datum provedení prohlídky: 3.10.2013

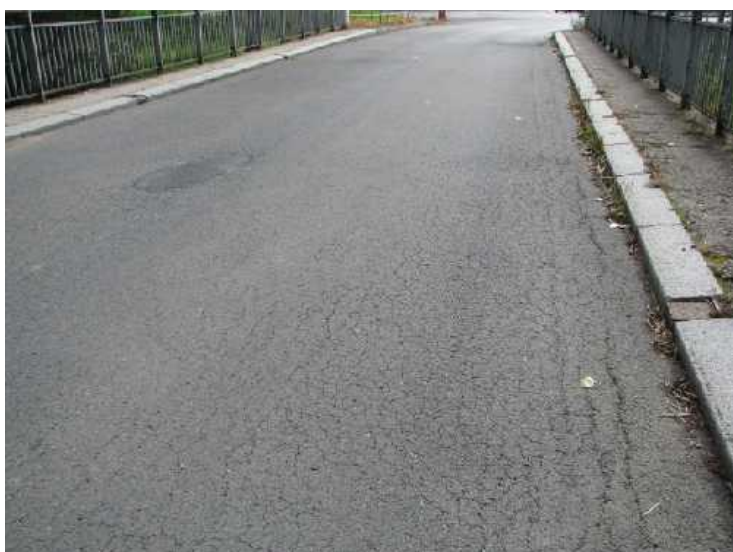
| 4.1 | | Ložiska ocelolitinová válečková, - místy nakorodována |
|---|--|---|
| 5.1 | Vozovka | Živičná - v povrchu viditelná mapa trhlin a výtluky. |

Pohled na povrch vozovky, viditelný rozpad.

- Provádět pravidelnou údržbu odvodňovačů.
- Provést očištění a sanace betonu úložných prahů.
- Provést ošetření viditelné korodující výztuže a následnou sanaci betonu.
- Provést celkovou repasy ložisek.
- Provést opravu povrchu vozovky.
- Provést celkovou opravu povrchu vozovky.

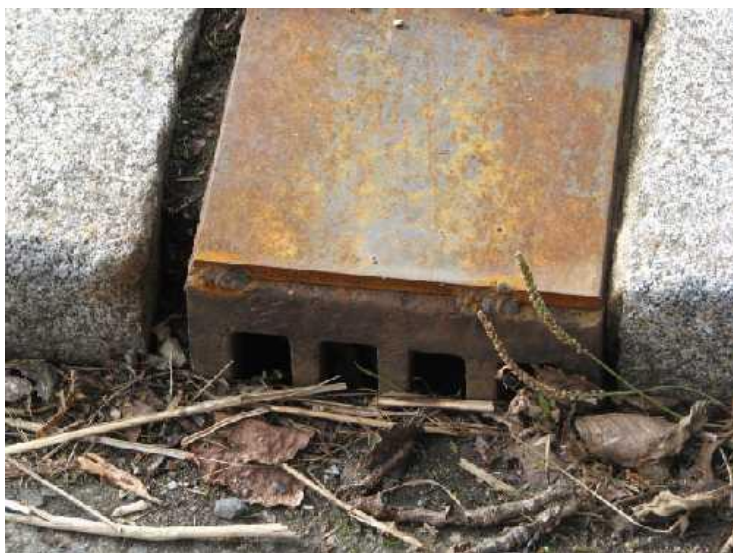
| 7.1 | | Instalováno 8 ks odvodňovačů - mají nakorodovaný povrch, u některých chybí boční kryt, 1 x chybí kryt horní. |

Neudržovaná oblast odvodňovače.

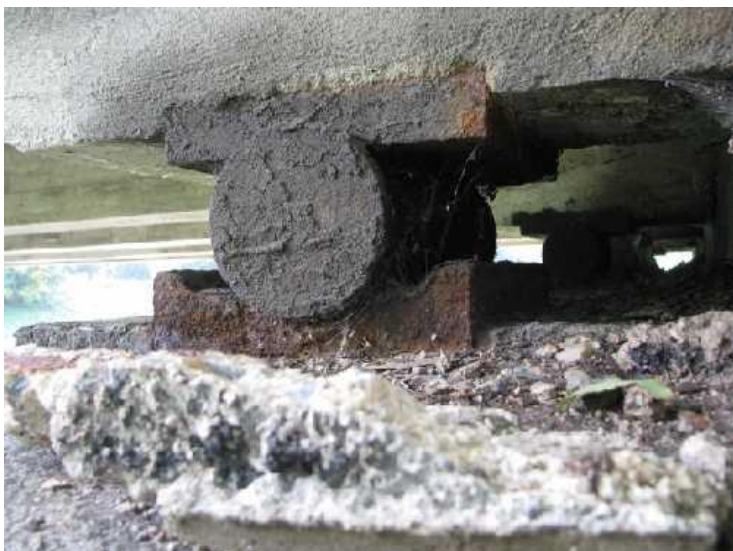
| 4.1 | | Ložiska ocelolitinová válečková, - místy nakorodována |

Oblast ložisek, nedostatečně udržované.

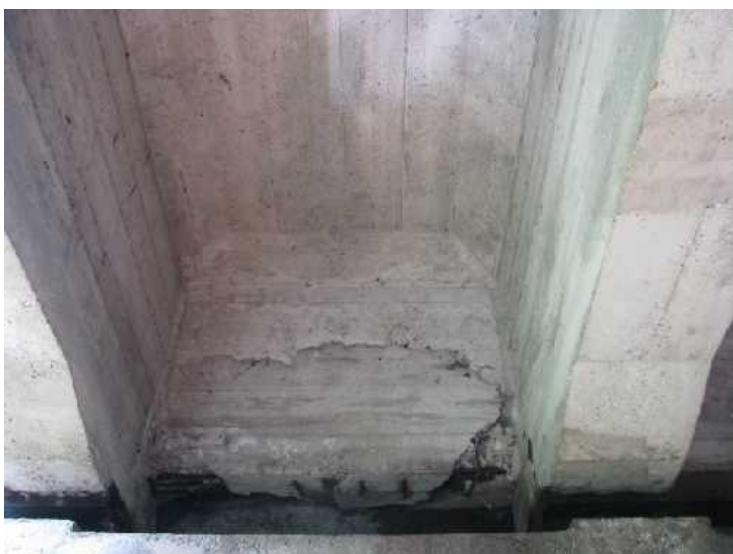
| 3.1 | | Železobetonové deskové trámy v počtu 5 ks a 5 příčníků - první příčník u OP1 má poškozený povrch (odpadlá část betonu) a koroze odkryté výztuže, na bocích krajních trámů je poškozen beton a koroze výztuže; v polích desek a na povrchu trámy je na několika místech obnažena a nakorodována výztuž |

Poškozený beton příčníku NK.

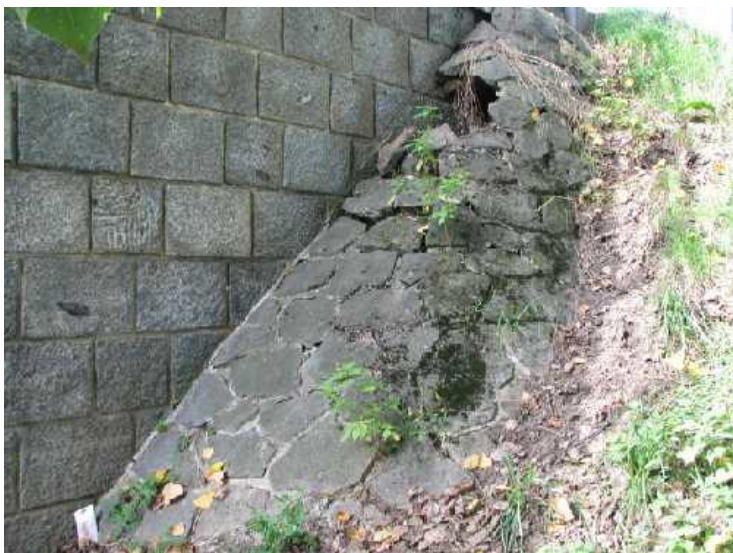
| 1.1 | | Základy jsou pod terénem. zemní kužely jsou zpevněny dlažbou - u kuželů jsou uvolněny kameny a vypadané spárování, lokálně uchycena vegetace ve spárách. |

Poškozený kamenný obklad svahového kužele.

- Provést opravu betonu říms.
- Provést opravu záchytného systému.
- Provést očištění kamenného obkladu svahových kuželů od travního porostu, lokální přezdění a oprava spárování,

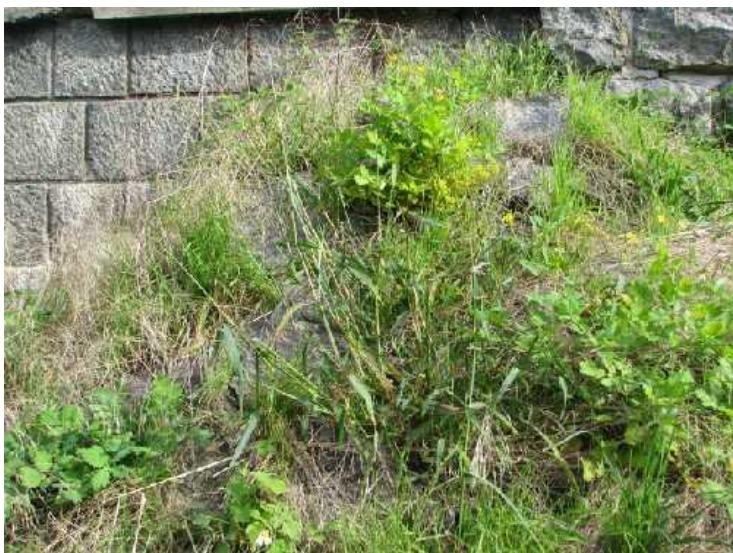
Neudržovaný kamenný obklad svahového kužele.

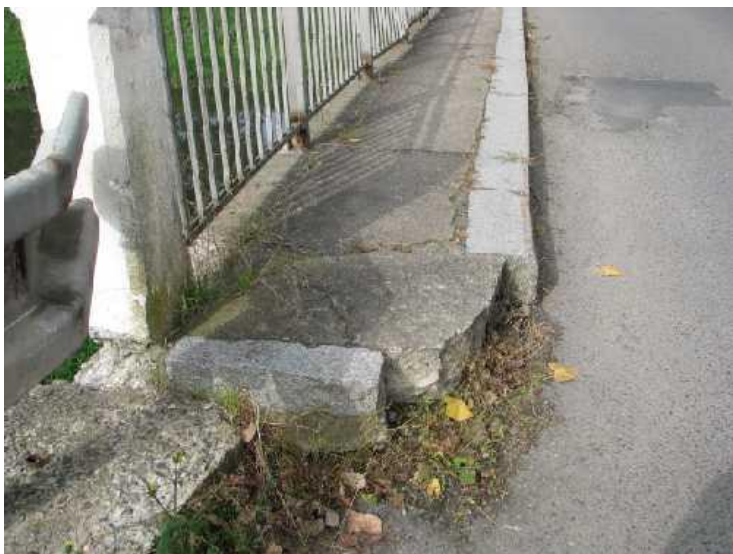
| 4.1 | | Ložiska ocelolitinová válečková, - místy nakorodována |
|---|--|---|
| 5.2 | Chodníky | Chodníky oboustranné s bet. povrchem - chybí radiální část obrubníku. |

Poškozený obrubník a povrch chodníku.
