# **Most 191 - 019**

Most na sil. II/191 Petrovice-Bystřice

## **HLAVNÍ PROHLÍDKA**

Datum provedení prohlídky: 20.9.2015

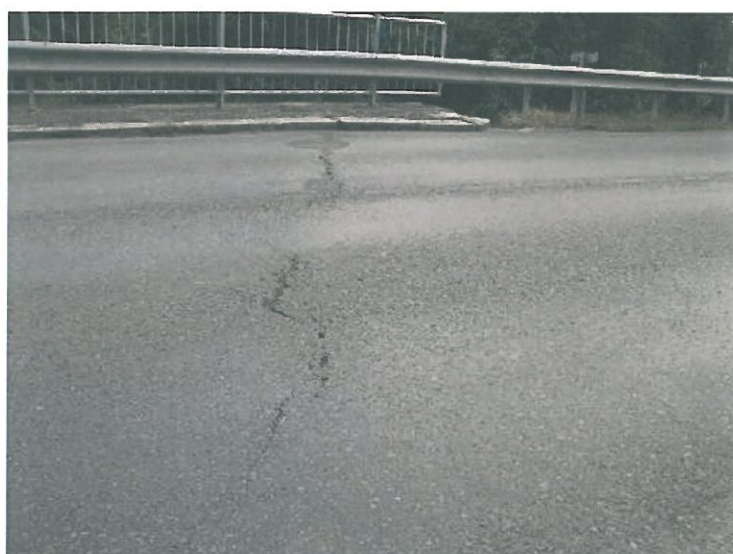
| 5.1 | Vozovka | Vozovka živičná - trhliny nad mostními závěry. |

Závada na vozovce v oblasti konců nosné konstrukce.

- Provádět pravidelnou údržbu tělesa komunikace až k patě (pravidelné ošetřování tdivního a náletového porostu).
- Provádět pravidelnou údržbu povrchu vozovky-vzniklé trhliny neodkladně ošetřovat.
- Provádět pravidelnou údržbu(opravu )odvodňovacích skluzů.

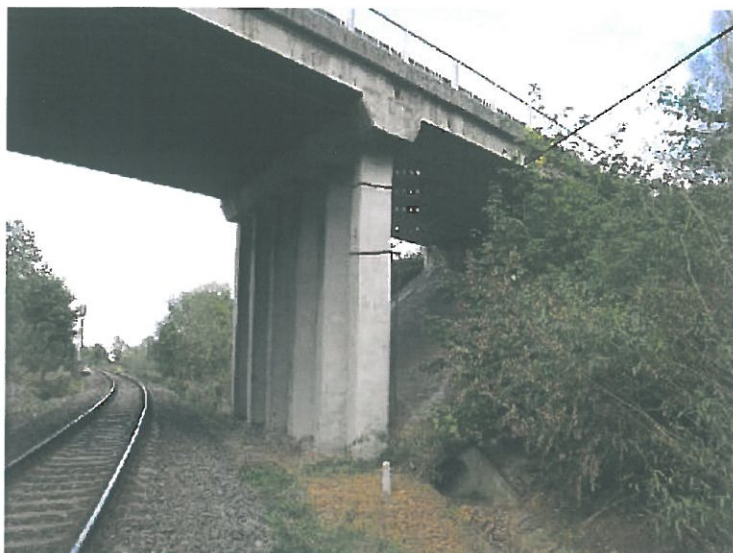
Podpěra P2.

- 2.1 Železobetonové monolit. , nasazené na hlavy ražených pilot vysokého roštu - opadaná omítka, místy koroze výztuže, ; z úložné spáry pod NK prosakuje voda, která vytváří váp. výluhy; montované úložné prahy (nad sloupy) mají v podhledu nakorodovanou výztuž (pomocná výztuž užitá jako distanční podklad pod hlavní výztuž); 2. podpěra- sloupy mají dobrý beton, místy obnaženou a nakorodovanou rozdělovací výztuž

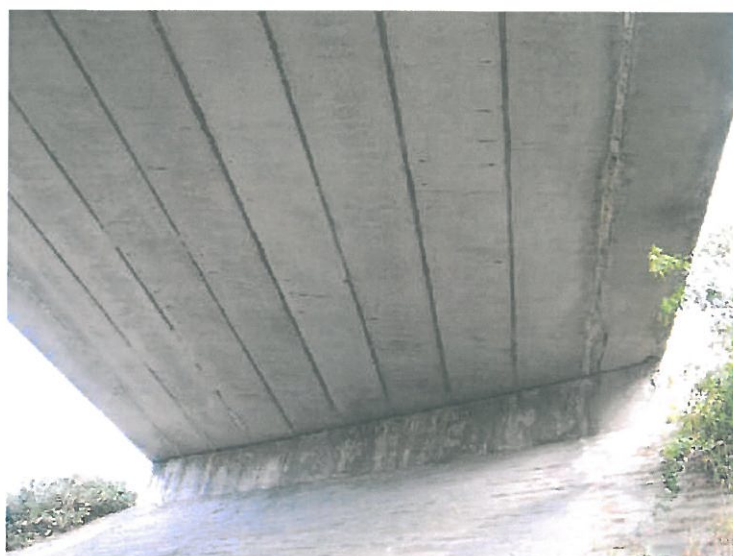
- 3.1 Předpjaté prefabrikáty KA 73-dl. 12 m v počtu 3x10 ks složených v deskovou konstrukci o 3 polích.- nosníky nemají odvodněny dutiny, průsaky a výluhy s krápníky mezi spárami, v podhledu mají prefabrikáty obnaženou a nakorodovanou třmínkovou výztuž

- 6.1 Netěsný - propouští ; krápníky pod krajními nosníky

Podhled NK pole p3, viditelné průsaky mezi 1.2.nosníkem.

- Provést do 2.let vývrty na podhledu jednotlivých nosníků (provést kontrolu na přítomnost vody).
- Připravit PD celkové rekonstrukce objektu.

- Provést celkovou rekonstrukci mostu, včetně obnovy izolace.
