| Most ev.č. 206-004 Rabštejn n. Střelou<br>Kamenný ledolam<br>Restaurátorský a stavebně technický průzkum | | | FORMÁT | |
| Rekonstrukce kamenného ledolamu<br>Restaurátorský záměr - projektová dokumentace | | | STUPEŇ | PD |

Označení stavby: Most ev.č. 206-004, Rabštejn nad Střelou  
Název mostu: Most přes řeku Střelu v Rabštejně nad Střelou,  
ev.č. 206-004, silnice II/206  
Přemostění: řeka Střela  
Obec, katastr: Rabštejn nad Střelou, k.ú. Rabštejn nad Střelou  
Obec s rozšířenou  
působností: Kralovice  
Kraj, okres: Západočeský kraj, Plzeň – sever  
Stavební úřad: Stavební úřad – Městský úřad Kralovice, odbor výstavby  
(speciální silniční)  
Státní památková  
péče (SPP): Městský úřad Kralovice  
Stupeň dokument.: Restaurátorský záměr – projektová dokumentace

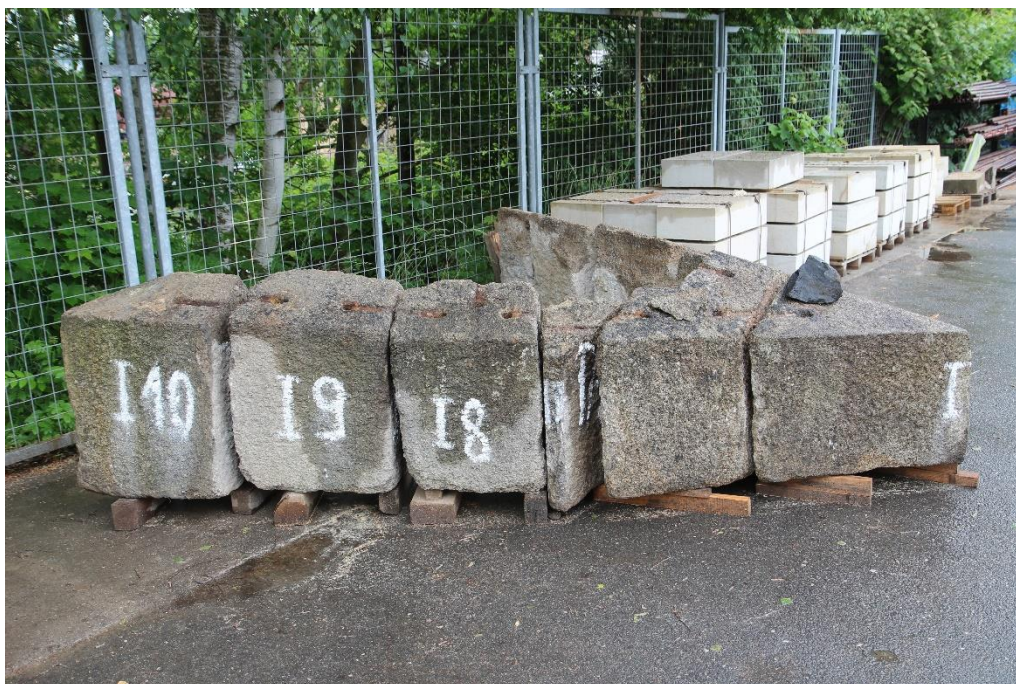
Rabštejn – první řada ledolamu mostu

Prohlídkou jednotlivých kvádrů bylo zjištěno, že jsou zhotoveny ze žuly (biotitického granitu). Povrch kamene není výrazně poškozen procesem zvětvávání, zjištěné poruchy jsou mechanického rázu (odštěpky, praskliny)

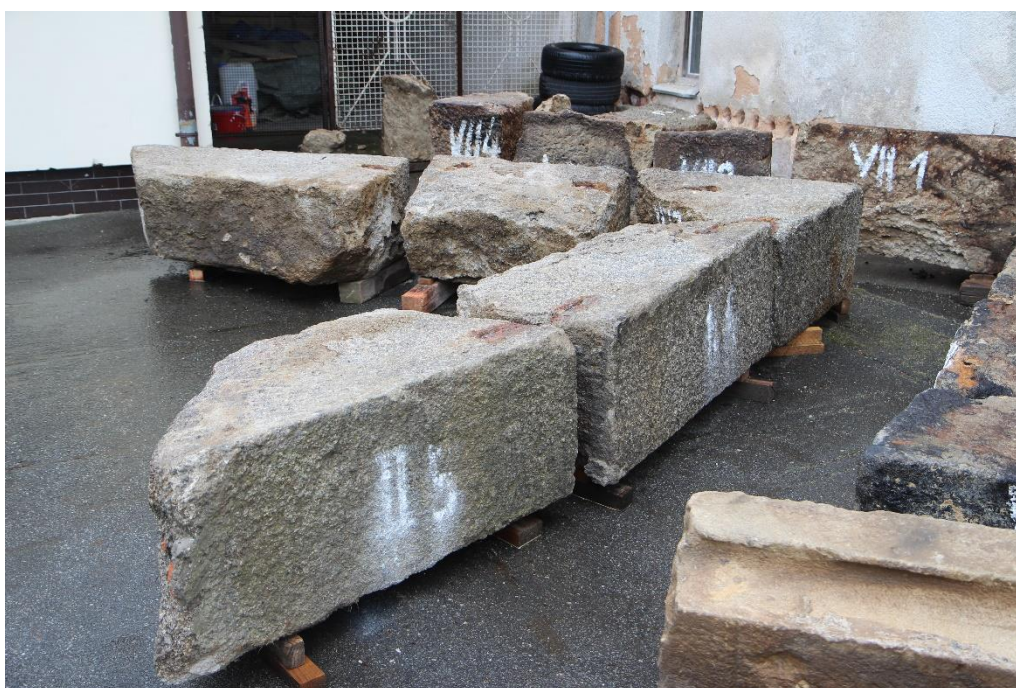
Rabštejn – druhá řada ledolamu mostu

Celá tato řada je vyhotovena z biotitické žuly (závažnou poruchu lze konstatovat na bloku II/2, kde došlo nevhodným umístěním kramle ke vzniku trhlin v okrajové části bloku, kde hroty korodovaných kramlí zasáhly do okraje bloku)

Blok II/2 bude rozlomen v místě trhliny a znovu slepen a zajištěn nerezovými čepy.

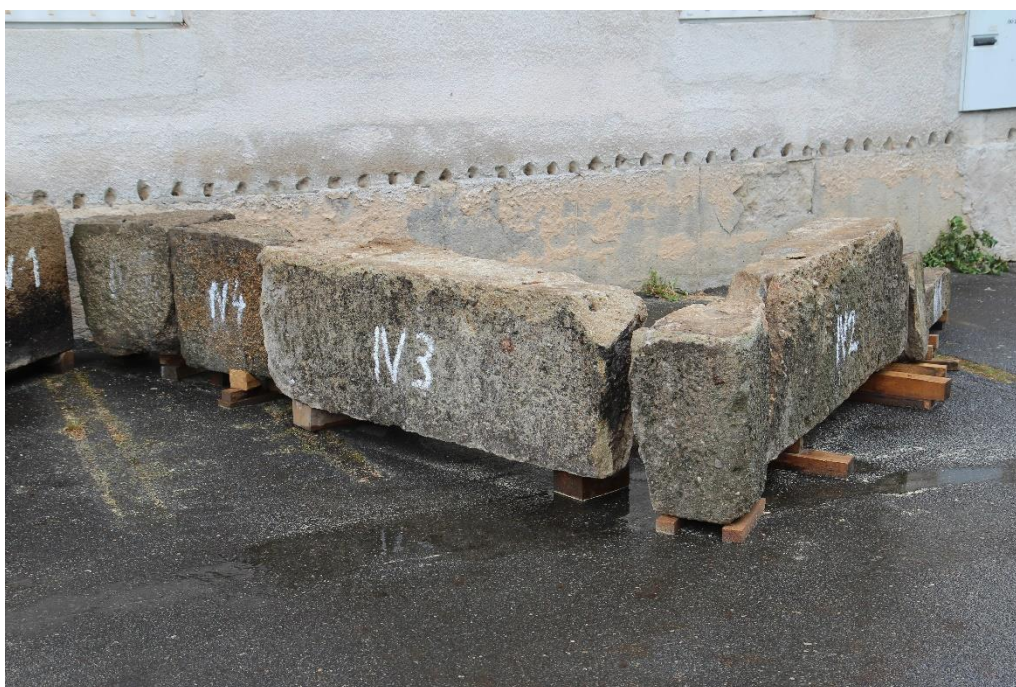
Rabštejn – čtvrtá řada ledolamu mostu

Vyjma bloku IV/1, který je z granitu, jsou zbývající bloky zhotoveny z arkózovitých pískovců. U těchto bloků je neobvyklá jejich malá hmotnost, vzhledem ke konstrukci ledolamu. Blok IV/2 je mechanicky rozlomen, avšak použitelný.

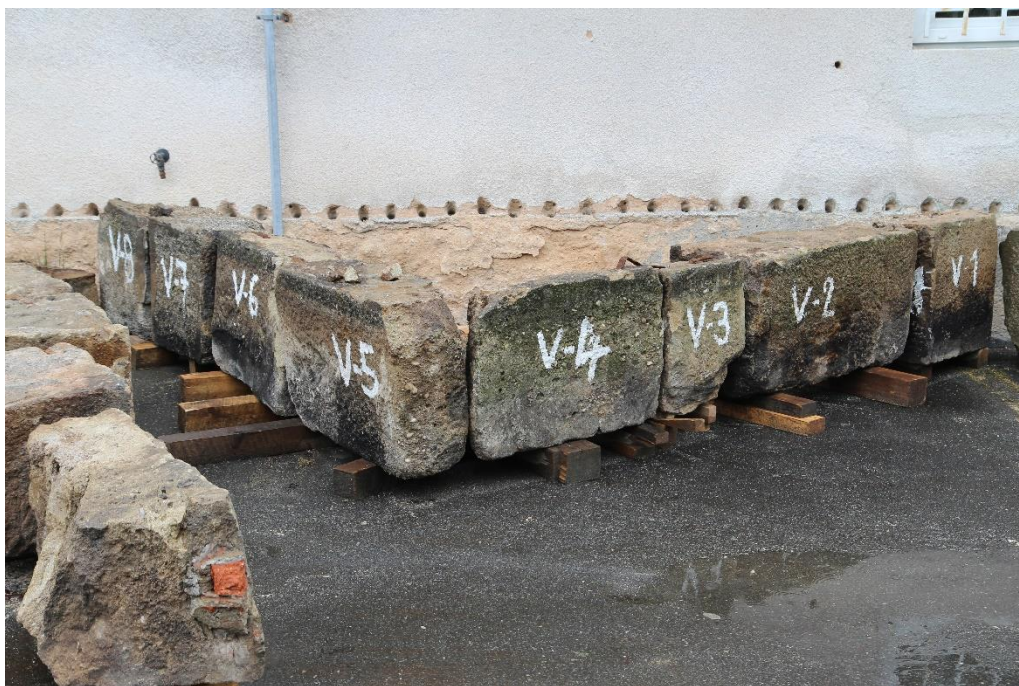
Rabštejn – pátá řada ledolamu mostu

Vyjma bloků V/7 a V/8, které jsou zhotoveny z granitu, tvoří zbývající bloky této řady arkózovité pískovce bez závažného poškození. Výjimku tvoří V/3 u kterého v dolní části chybí horninová hmota (estetická vada na povrchu líce ledolamu)

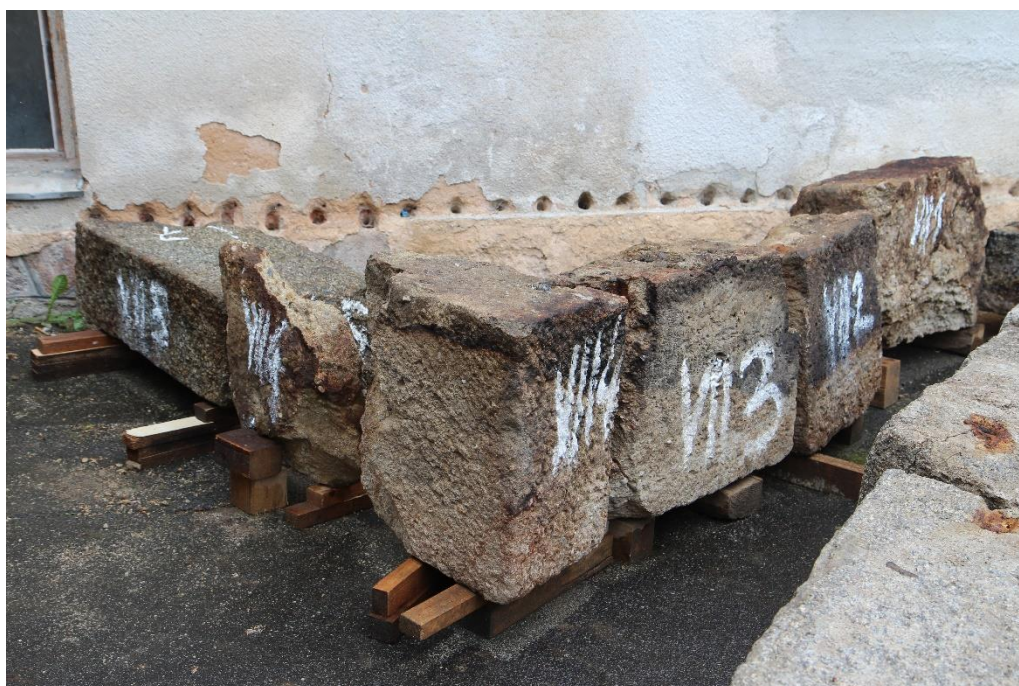
Rabštejn – sedmá řada ledolamu mostu

S výjimkou bloku VII/5, který je zhotoven z biotitického granitu (žlutý) jsou ostatní bloky sedmé vrstvy zastoupeny arkózovitým pískovcem. Tato vrstva je již pod trvalým vlivem vodní eroze, která jejich strukturu poškodila v místech primární nehomogenity (jílovito-prachovité laminy na vrstevních plochách).

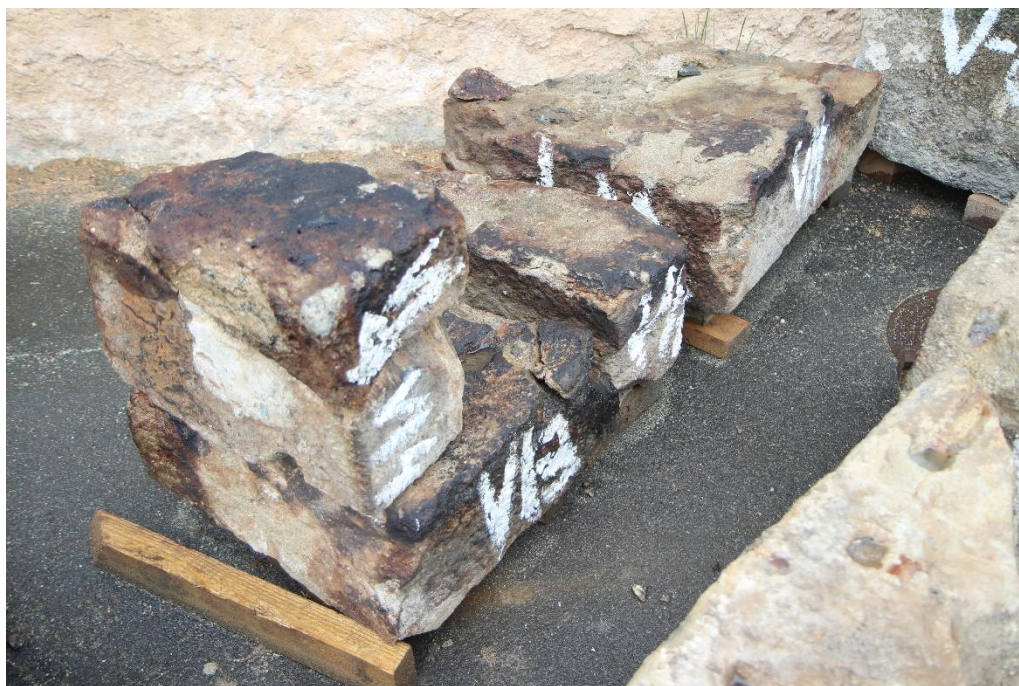
Rabštejn – šestá řada ledolamu mostu

Šestá vrstva ledolamu je vystavena trvalé vodní erozi (pod hladinou). Její činnost odhalila oslabená místa kamenné struktury, která vznikla primárně v době sedimentace arkózovitého pískovce (jílovito-prachovité vložky v pískovci). Vzhledem k horizontálním destrukcím (dilataci) kamene je třeba zvážit, zda tuto a sedmou vrstvou v podloží nenahradit novým materiálem (granit?).

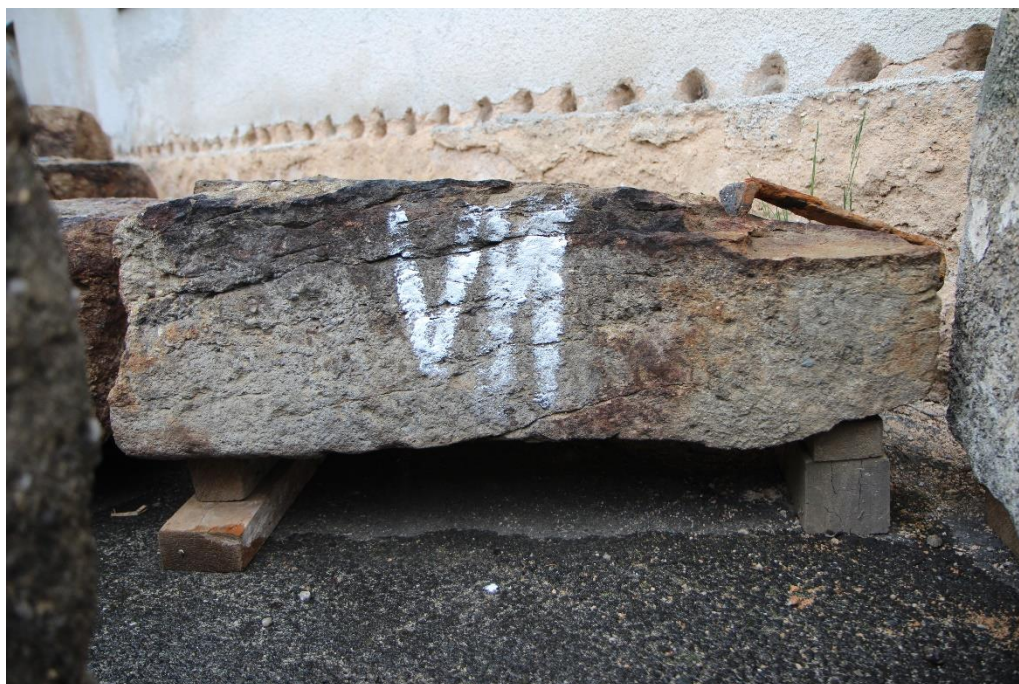
Dilatace kamene způsobená zvýrazněním a následnou destrukcí jílovito-prachovitých vložek, vodní erozí (boční pohled)

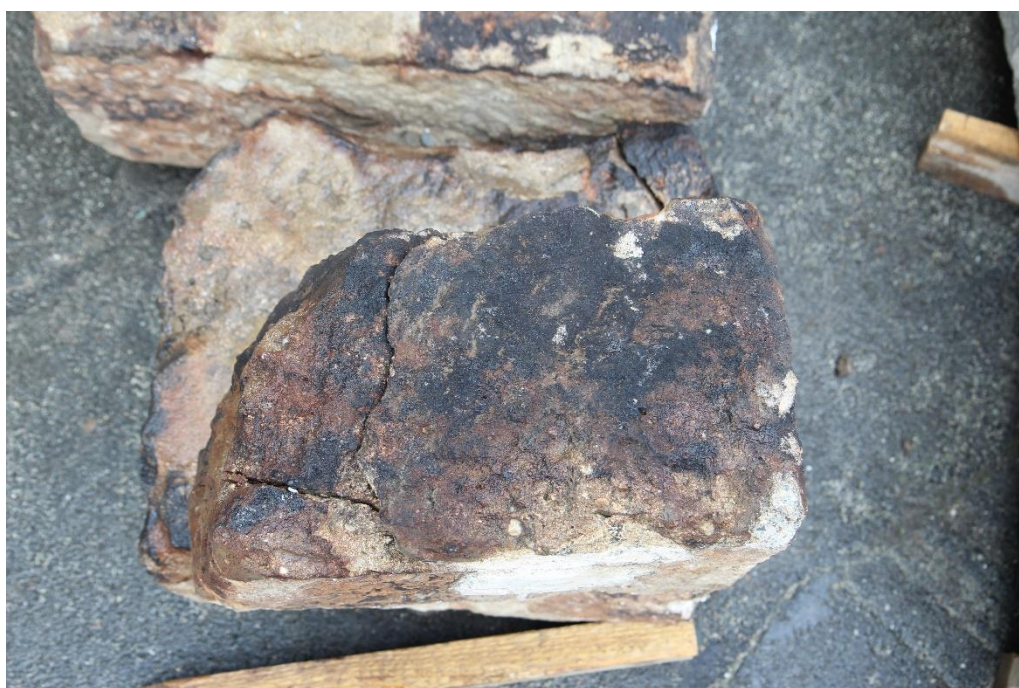
Dilatace kamene způsobená zvýrazněním a následnou destrukcí jílovito-prachovitých vložek, vodní erozí (pohled na odlučnou plochu)

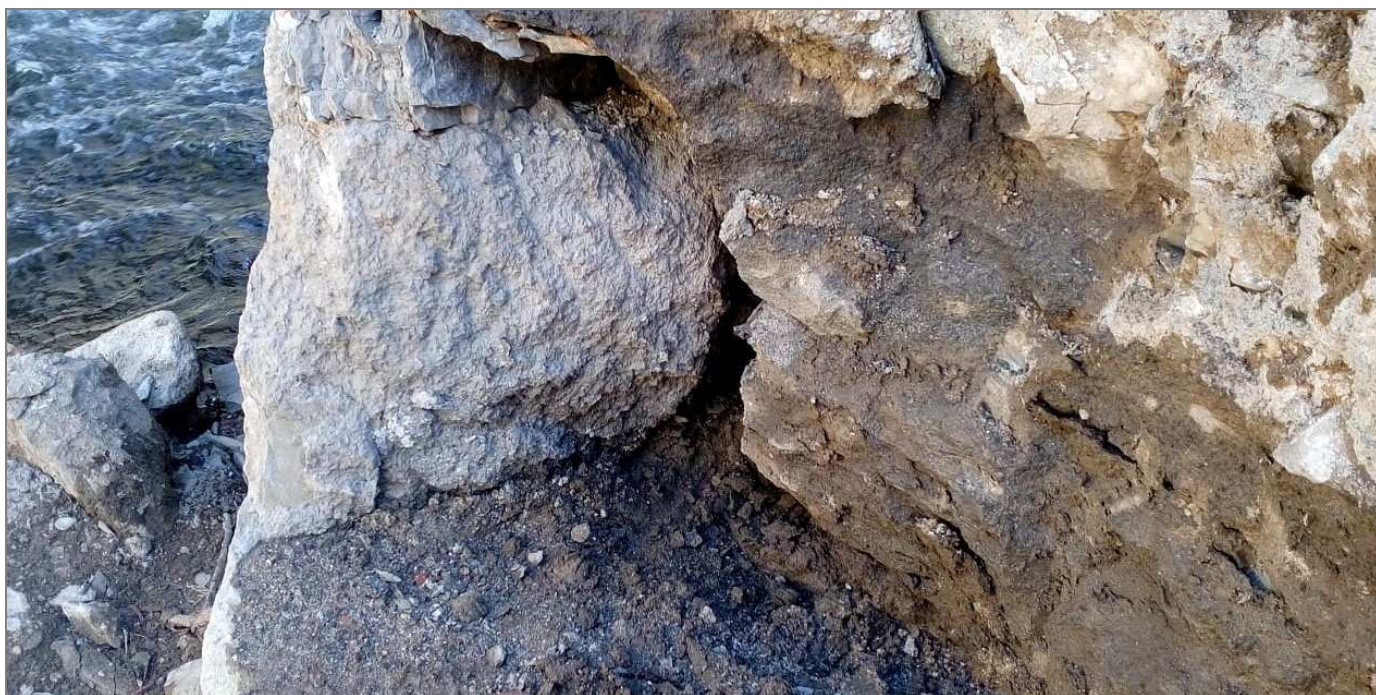
**foto 14:** Kaverna ve zdivu ledolamu za rubem obkladního pískovcového bloku

Kaverny a mezery, vizuálně pozorovatelné zejména na rozhraní výplňového zdiva a pláště z kamenných kvádrů, doporučujeme **vyplnit injektáží** do vrtů vedených skrz obkladové kvádry. Počet injektážních vrtů i aplikovaný tlak je nutno volit tak, aby nedošlo k poškození či rozvolnění kamenného obkladního pláště.

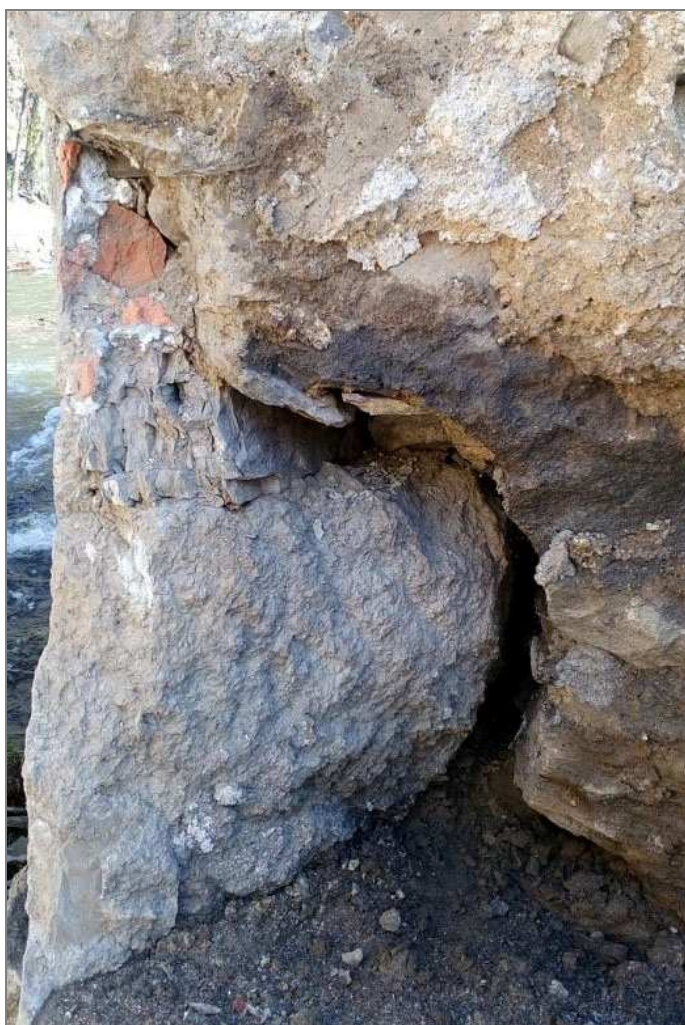
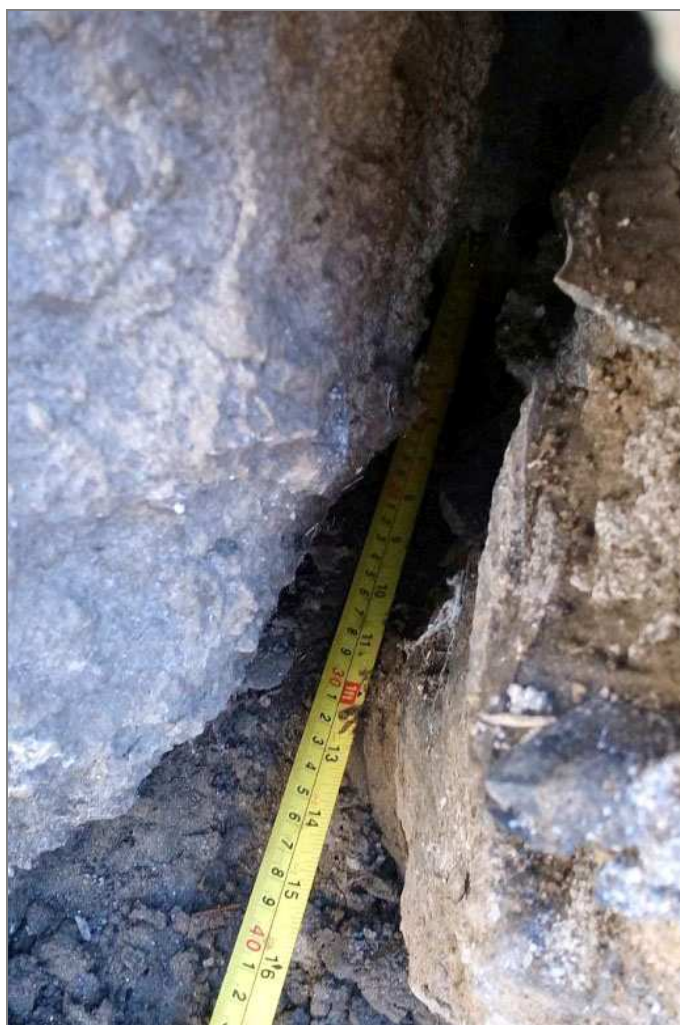
**foto 15, 16:** Detail kaverny ve zdivu ledolamu za rubem obkladního pískovcového bloku

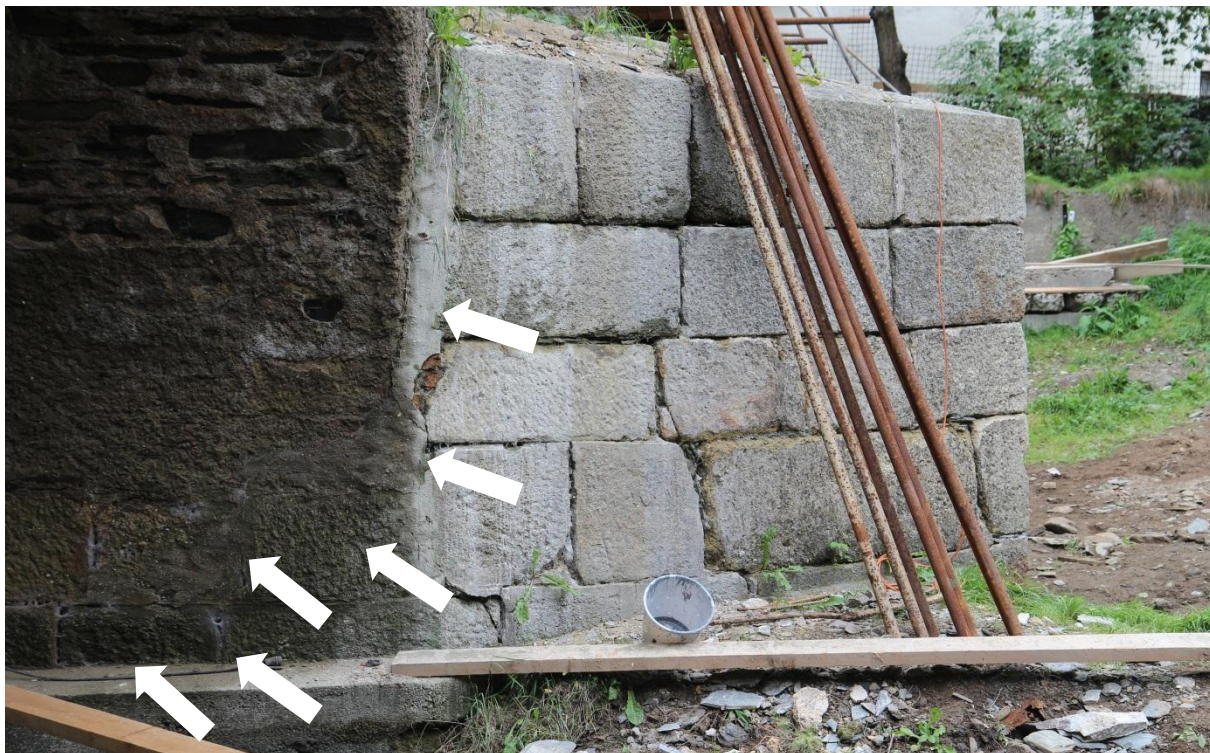
*Povrchové vyspravení trhliny ve zdivu před demontáží ledolamu*

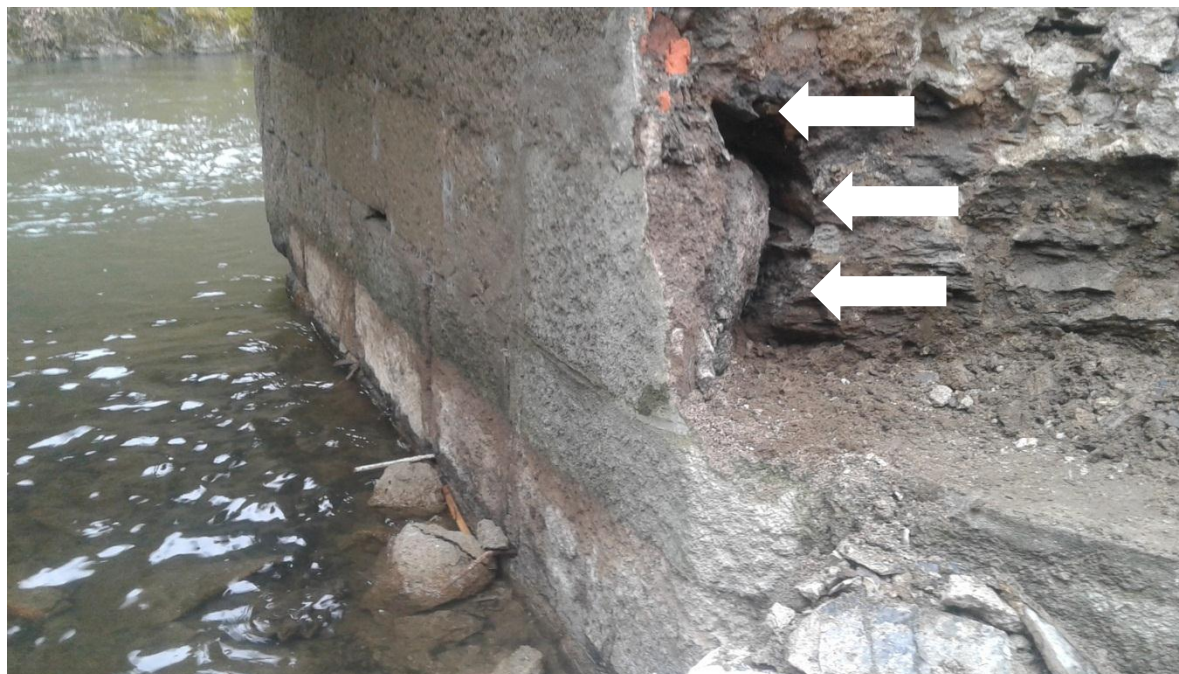
*Po demontáži 4 řady zjištěna trhlina, která prochází do mostního pilíře. Trhlina je hluboká a zčásti zanesená naplaveninami. Trhlina navazuje na hlavní trhlinu ledolamu.*

Před zahájením zdění (po provedení žb. prahu a mikropilot) bude částečně sanována trhlina v pilíři mostu na žihelské straně. Trhlina bude sanována přezděním max. do jedné čtvrtiny šířky mostu. Zároveň bude zjištěn její další průběh a stav. V průběhu sanace bude na mostě omezen průjezd těžké nákladní dopravy – nad 3,5 t. Kamenný oblouk bude provizorně podepřen dřevěnou konstrukcí.

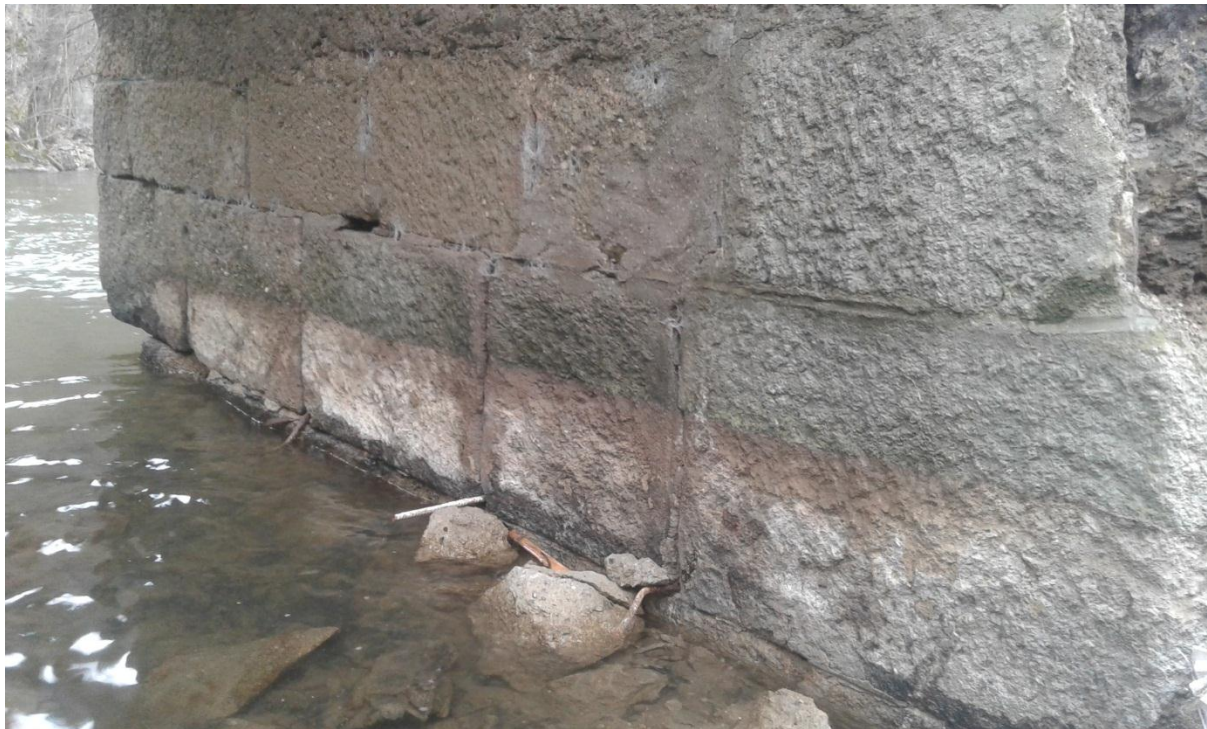
*Na první pohled funkční kvádrové zdivo je bohužel po celé délce odtrženo od jádrového zdiva mostu, spáry jsou vyplaveny do hloubky, zaneseny naplaveninami a současné spárování je jen povrchovou úpravou spár. Uvolnění kvádrů na povodňové straně může být důsledkem uvolnění celé řady a zatékáním do spár. Z měření vodováhou vyplývá, že spodní část je více vytlačena ke středu oblouku. Ujetí a podemletí zdiva brání štět na dně oblouku mostu.*
