VYPRACOVAL	PROJEKTANT	KONTROLOVAL	Woring s.r.o. Na Roudné 1604/93 301 00 PLZEŇ E-mail: info@woring.cz IČO: 29159342 Tel: +420 371 141 150 DIČ: CZ29159342 +420 775 263 503	
kolektiv	Ing. J. Bihary	Ing. P. Marek		
MĚSTO, KRAJ: Bdeněves, Ejpovice, Rokycany, Holoubkov; Plzeňský kraj				
OBJEDNATEL: Správa a údržba silnic Plzeňského kraje, p.o.			STUPEŇ PD	TST
AKCE: REKONSTRUKCE KOMUNIKACE II/605 OKRES PS A RO			DATUM	11/2017
			ČÍSLO ZAKÁZKY	17W22 028
			MĚŘÍTKO	-
OBSAH: PRŮVODNÍ ZPRÁVA			ČÍSLO PŘÍLOHY	PARÉ ČÍSLO
			A

PRŮVODNÍ ZPRÁVA

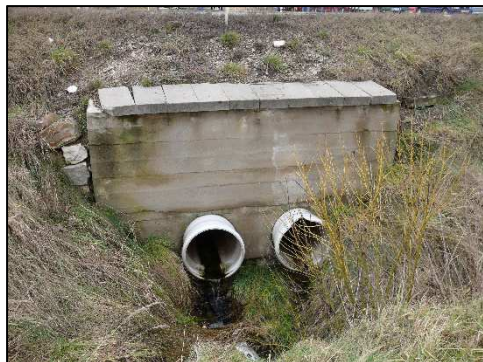
Obr. 1.1

Propustek v km 49,383

Vtoková jímka i betonové čelo na výtoku vytváří pevnou překážku. Čelo propustku vykazuje významné poruchy (plošné trhliny, ztráta cementového pojiva). Výtok i samotné trouby jsou zanesené.

Pročistit tlakovou vodou a zajistit odtok vody pročištěním výtoku v dostatečné délce. Doporučení provedení kamerových zkoušek za účelem zjištění stavu betonových trub. U stávající vtokové jímky dementovat zábradlí a jímku zakrýt mříží. V případě potřeby dosyp okolí jímky, aby horní úroveň mříže nebyla více než 0,2 m nad terénem. Místo kolmého betonového čela na výtoku provést svahové čelo.

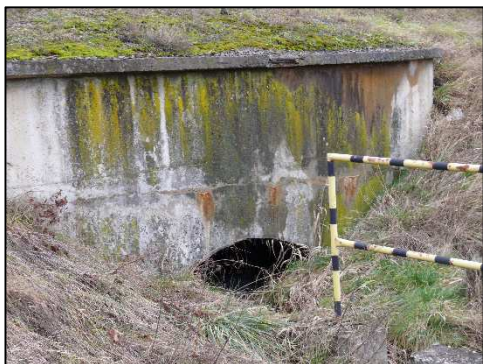
Obr. 1.2

Propustek v km 49,653

S ohledem na to, že případné ochránění čel a vtokové jímky svodidlem nelze provést, protože by svodidlo vytvářelo překážku v rozhledu blízké křižovatky (křižovatka se silnicí III/11721), projektant doporučuje celkovou rekonstrukci propustku. V rámci rekonstrukce bude stávající klenba nahrazena trubních propustkem. Na vtoku bude zhotoveno svahové čelo nebo vtoková jímka. Na výtoku bude místo vtokové jímky do kanalizace zřízena spadištní šachta, jejíž poklop bude v úrovni terénu.

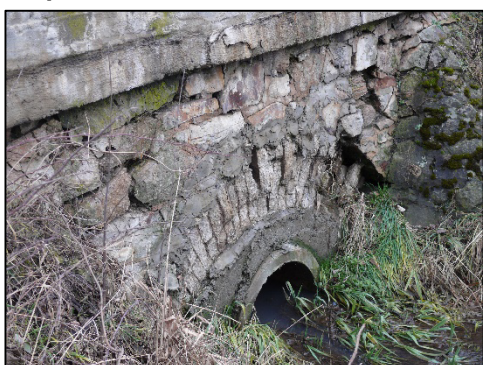
Obr. 1.3

Propustek v km 49,844

Pročištění tlakovou vodou a odstranění nánosů na vtoku a výtoku v potřebné délce. Doporučení provedení kamerových prohlídek za účelem zjištění stavu trub. V případě dobrého stavu trub a jejich dostatečné kapacity (vložením trouby do klenby došlo ke zmenšení průtoku, takže je nutné kapacitu ověřit přepočtem) provést jen přestavbu čel na svahová.

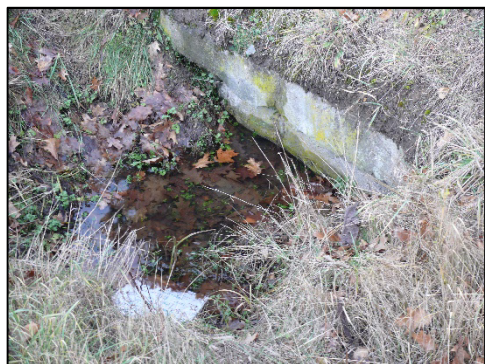
Obr. 1.4

Výtokový objekt v km 50,576

Výtokový objekt z přilehlého lesního porostu je tvořen troubou a betonovým čelem. S ohledem na zanesení výtoku nemohl být změřen průměr trouby.

Odstranění nánosů v troubě a na výtoku v potřebné délce. Dále provést očištění říms od vegetace. V případě, že výtokové čelo bude vytvářet pevnou překážku, tak přestavět na svahové.

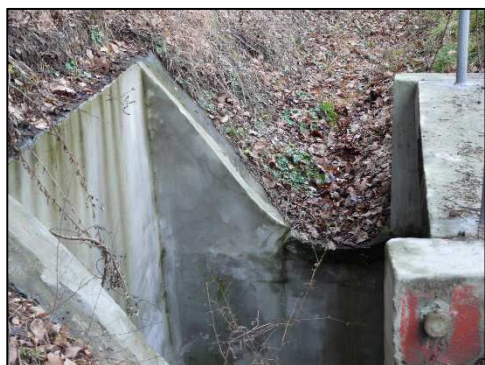
Obr. 1.5

Propustek v km 50,800

Vtoková jímka vytváří pevnou překážku. I přes opravu, která byla provedena 2 roky zpět, povrch sanačních hmot začíná vykazovat poruchy (trhliny).

S ohledem na poruchy (pravděpodobně způsobeno neodborně provedenou sanací), které se u jímky projevují, doporučujeme nahradit stávající vtokovou jímku novou s vtokovou mříží, která bude umístěna v úrovni dna příkopu a k ní vysvahovat přilehlé svahy. Případně lze jímku na požadavek správce ochránit svodidly.

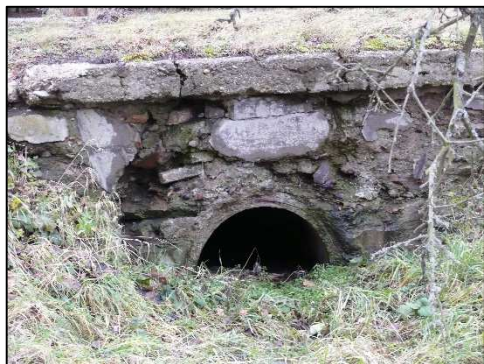
Obr. 2.1

Propustek v km 52,420

Pročištění tlakovou vodou a odstranění nánosů na vtoku a výtoku v potřebné délce. Doporučení provedení kamerových prohlídek za účelem zjištění stavu trub. V případě dobrého stavu trub provést přestavbu čela na výtoku na svahové. Stávající vtokovou jámkou nahradit novou jámkou, která bude provedena tak, aby nevytvářela pevnou překážku.

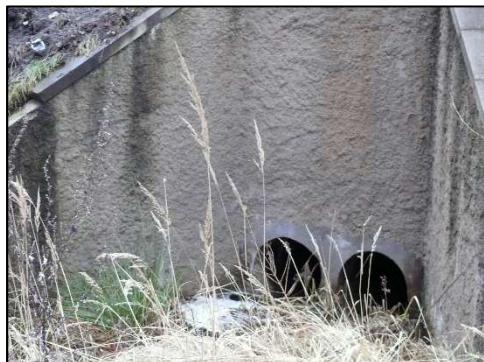
Obr. 2.2

Propustek v km 52,813

Pročištění tlakovou vodou a odstranění nánosů na vtoku a výtoku v potřebné délce. Doporučení provedení kamerových prohlídek za účelem zjištění stavu trub. V případě dobrého stavu trub provést přestavbu jen čela na vtoku na svahové. U výtokového čela provést očištění a případně provést jeho sanaci.

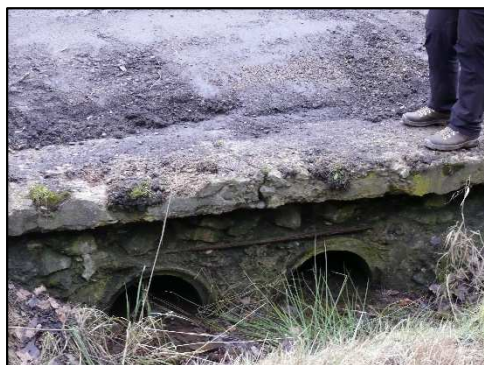
Obr. 2.3

Propustek v km 53,242

Pročištění tlakovou vodou a odstranění nánosů na vtoku a výtoku v potřebné délce. Doporučení provedení kamerových prohlídek za účelem zjištění stavu trub. V případě dobrého stavu trub provést přestavbu jen čel na svahové.

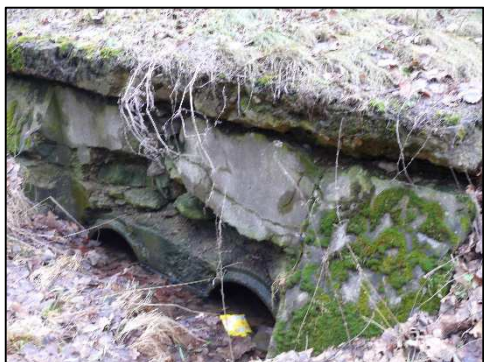
Propustek v km 53,648

Trubní propustek dl. 11,30 m. Propustek tvoří 2 betonové trouby o průměru 500 mm. Propustek je na vtoku a výtoku ukončen betonovými čely s římsou.

Pročištění tlakovou vodou a odstranění nánosů na vtoku a výtoku v potřebné délce. Doporučení provedení kamerových prohlídek za účelem zjištění stavu trub. V případě dobrého stavu trub provést přestavbu jen čel na svahové.

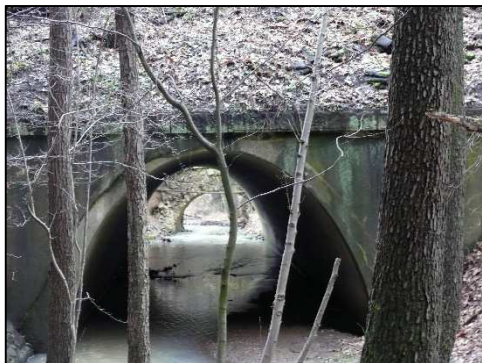
Obr. 2.5

Most ev.č. 605-046 přes potok Chejlava v km 54,249

Dle projevů ve svodidle dochází k postupnému posunu svahu vpravo. Obě čelní zdi jsou vykloněné, stav není stabilizovaný, dle poslední HPM se stav trvale zhoršuje. V čelních zdech jsou patrné všesměrné smršťovací trhliny šířky 0,1 – 0,4mm s výluhy cementového mléka, lokálně jsou v povrchu čel patrné aktivní svislé trhliny šířky nad 0,4mm s aktivním výluhem pojiva. Čelní stěny jsou díky zanesení říms trvale potékány srážkovou vodou. V nosné konstrukci parabolické klenby je patrná masivní smršťovací trhlina v tl. 5-10mm, dále jsou v podhledu NK lokálně patrné svislé trhliny v povrchu kleny s aktivními výluhy pojiva. Závady v nosné konstrukci signalizují lokální poruchy v celoplošné izolaci mostu. Římsy zanesené vegetací. Absence záchytného systému zábradlí na římsách. Absence evidenčního čísla mostu. Svodidla nad přesýpaným mostním objektem nejsou v souladu s TP, TKP a PPK. Koryto vodoteče lokálně zanesené naplaveninami humózního charakteru. Čela propustku vykazují významné poruchy (plošné trhliny, ztráta cementového pojiva). Římsy jsou rozpadlé. Vtok, výtok i samotné trouby jsou zanesené.

Pozn.: Stavební stav NK mostu je po 87 letech životnosti uspokojivý, bez závažnějších závad majících vliv na zatížitelnost mostní konstrukce, z pohledu projektanta, tedy není doporučen k celkové přestavbě.

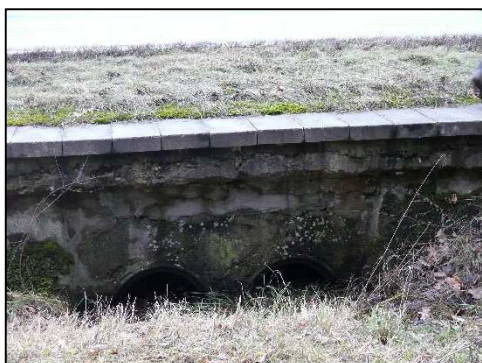
Obr. 2.7

Propustek v km 54,685

Pročištění tlakovou vodou a odstranění nánosů na vtoku a výtoku v potřebné délce. Doporučení provedení kamerových prohlídek za účelem zjištění stavu trub. V případě dobrého stavu trub provést přestavbu jen čel na svahové.

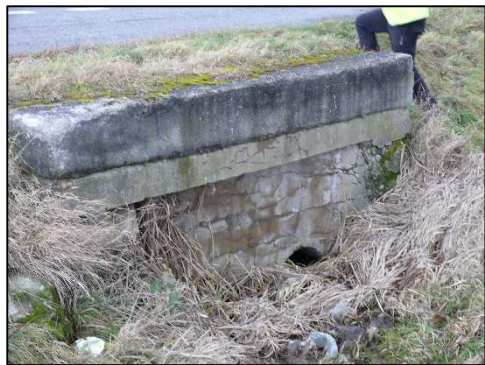
Obr. 2.8

Propustek v km 56,152

Pročištění tlakovou vodou a odstranění nánosů na výtoku v potřebné délce. Doporučení provedení kamerových prohlídek za účelem zjištění stavu trub. V případě dobrého stavu trub provést přestavbu čela na výtoku na svahové. Stávající vtokový objekt přestavět tak, aby netvořil pevnou překážku.

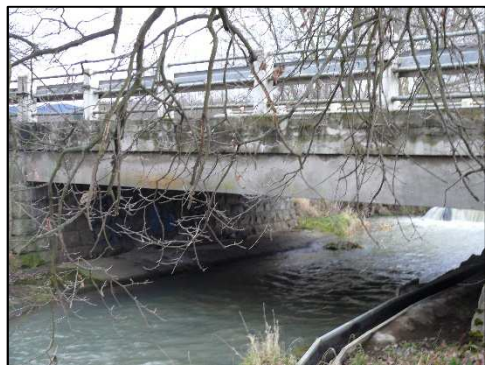
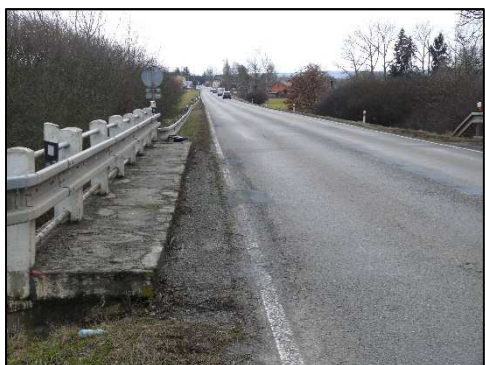
Obr. 2.9

Most ev.č. 605-047 přes Holoubkovský potok v km 56,768

Poznámka: Plošná degradace povrchu říms, na bocích říms již dochází k odstřelu krycí vrstvy výztuže vlivem koroze výztuže. V povrchu říms jsou patrné rozsáhlé všesměrné trhliny s aktivními výluhy pojiva. Kraje NK vykazují obdobné závady. Dle názoru projektanta již nefunkční izolační systém v oblasti opěr, křídel a mostních říms. V ploše NK nejsou stopy po zatékání. Na základě uvedeného lze pouze z hlediska mostního vybavení uvažovat u NK se stavebním stavem IV.

Monolitické dobetonávky rovnoběžných mostních křídel vykazují poruch v podobě všesměrně vedených trhlin s patrnými průsaky doprovázenými výluhy pojiva a inkrustacemi. Na podhledu NK je patrné uchycení mechu, lokálně z povrchu podhledu NK vystupuje prokreslená korodující třmínkový výztuž prefabrikovaných nosníků, pouze drobné terčíky koroze. V celé ploše boků NK jsou patrné vodorovné trhlinky s výluhy pojiva. Chodníková římsa vykazuje plošné poruchy v povrchu betonu. Na povrchu říms je patrný rozvoj všesměrně vedených smršťovacích trhlin, doprovázených odstřelem cementového mléka v tl. cca 5 mm. Povrch říms v oblasti obrubové hrany hloubkově degradován. Vnější hrana římsy vykazuje četný rozvoj všesměrných trhlin s průsaky doprovázenými výluhy pojiva. Lokálně dochází k odstřelu krycí vrstvy výztuže říms. Mezi původní římsou a monolitickou nadbetonávkou římsy provedenou při poslední rekonstrukci mostu patrná podélná spára. Na styku obrubové hrany římsy a vozovky uchycena vegetace. Izolace vykazuje poruchy v oblasti opěr, křídel a mostních říms. Betonové zábradelní sloupky hloubkově degradují, zábradelní ocelová výplň koroduje. Svodidlo bez distančních prvků, sloupky přímo zabetonované do poškozených chodníkových říms. Zcela v rozporu z platnými TP, TKP a PPK!!! Kužele z kamenné dlažby, uchycená vegetace, lokální rozpad spárovací malty.

Oprava mostu. Sanace spodní stavby, pouze křídla. Kompletní výměna mostního vybavení (izolace, římsy, záchytný systém). Sanace podhledu a boků NK. Úpravy pod mostem.

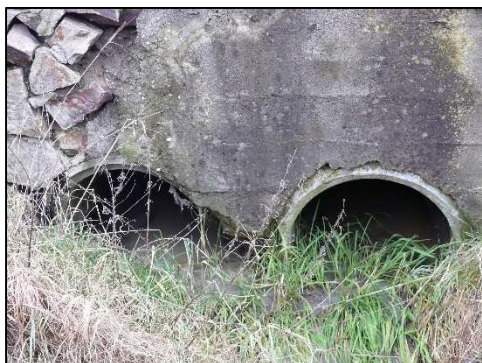
Obr. 2.11

Propustek v km 57,030

Pročištění tlakovou vodou a odstranění nánosů na vtoku a výtoku v potřebné délce. Doporučení provedení kamerových prohlídek za účelem zjištění stavu trub. V případě dobrého stavu trub provést přestavbu jen čel na svahové.

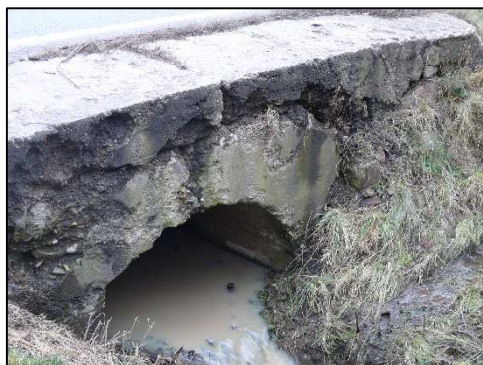
Obr. 2.14

Propustek v km 58,643

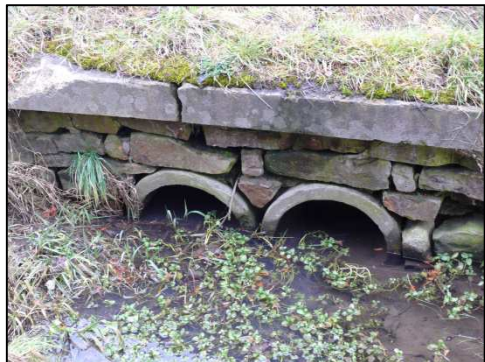
Obr. 3.1

Propustek v km 61,559

Přespárovat čela propustku. Odstranit vegetaci a přerovnat kamenné římky. Pročistit tlakovou vodou a zajistit odtok vody pročištěním výtoku v dostatečné délce. Doporučení provedení kamerových zkoušek za účelem zjištění stavu betonových trub.

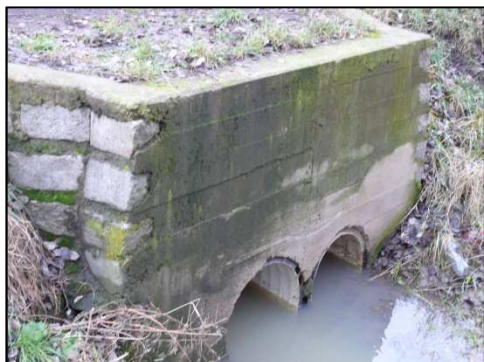
Obr. 3.2

Propustek v km 61,833

Doporučení přestavby výtokového čela na čelo šikmé. Pročistit tlakovou vodou a zajistit odtok vody pročištěním výstupu v dostatečné délce. Doporučení provedení kamerových zkoušek za účelem zjištění stavu trub.

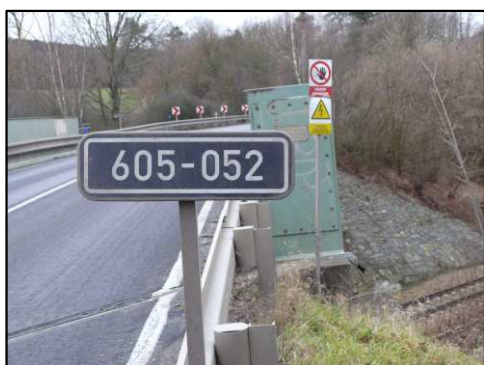
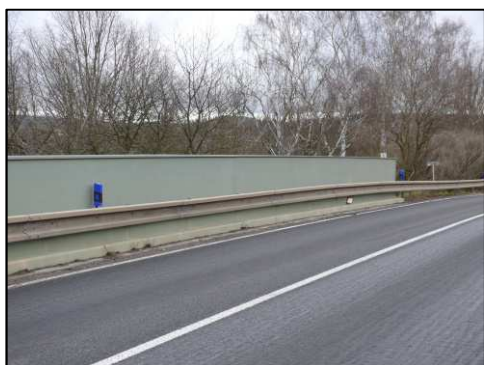
Obr. 3.3

Most ev.č. 605-052 přes dráhu v km 62,152

Na úložných prazích lokálně uchycen mech, nedořešené vyústění vody z odvodňovacího žlábků na líc opěry. Lokálně poškozené PKO na v ploše NK, bez známek koroze. Značně zanesené pryžové těsnění dilatačních závěrů, závěry propadlé o tl. cca.5 mm, která odpovídá v poslední době provedené úpravě brusné vrstvy vozovky ve formě mikrokoberce. Revizní chodník, respektive jeho povrchová úprava, částečně zanesena vegetací, odvodňovací žlábek revizního chodníku rovněž zanesený. Na styku povrchové úpravy chodníku a bednicího plechu, chybí záhlvková hmota, již uchycena vegetace. Svodidla poškozená, zejména v oblasti dilatačních prvků. Lokální trhliny v dláždění na lici opěr. Absence revizního schodiště pod opěru, špatný přístup.

Dořešit vyústění odvodňovacího žlábků opěry, aby nedocházelo k dalšímu stékání vody po povrchu úložného prahu. Pročistit mostní dilatační závěry, povrch brusné vrstvy vozovky provést v souladu s výškovým řešením vodících ocelových „F“ profilů (resp. – 3 mm). Vzhledem ke skutečnosti, že byl mostní objekt uveden do provozu v roce 1999 (tj. před 19lety), dáváme k úvaze výměnu pryžového těsnění MDZ, která je v současné době na hraně svojí životnosti, která se udává 15 - 20let. Revizní chodník a jeho odvodňující prvky vyčistí, v místech, kde došlo k poškození PKO obnovit, utěsnit stycích bednicího plechu s pochozí asfaltovou vrstvou revizního chodníku. Výměna poškozených distančních prvků svodidla a svodnic na mostě. Zhotovení revizního schodiště, pro bezpečný přístup pod most v době realizace HPM, BPM a MPM (dle úvahy zadavatele).

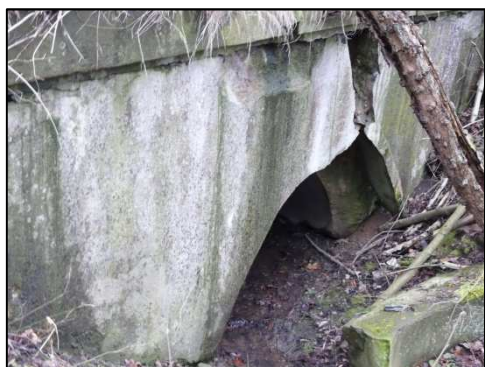
Obr. 3.6

Propustek v km 62,260

U části ze ŽB Beneš byly pozorovány výrazné průsaky stavební konstrukcí (chybějící nebo poškozená hydroizolace). U klenbové části byly patrné všesměrné trhliny a trhlina délky cca 3 m u vrcholu konstrukce a dále jedna příčná trhlina šířky 10 mm. Čelo propustku na výtoku je u svého vrcholu úplně rozpadlé. Vtok i výtok zanešený.

Stav propustku se dá charakterizovat jako špatný. Není pravděpodobné, že by došlo k jeho zborcení, nicméně vzhledem k plánované opravě povrchu vozovky doporučujeme propustek kompletně zrekonstruovat.

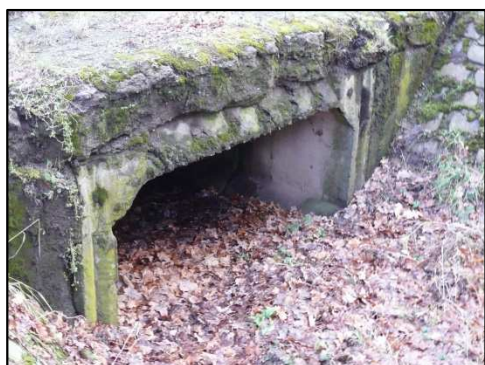
Obr. 3.7

Propustek v km 62,773

Očistit římsy od vegetace. Osazení svodidel kvůli existenci pevné překážky v podobě čela propustků.

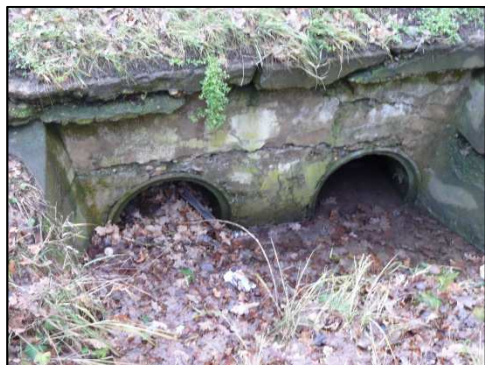
Obr. 3.8

Propustek v km 63,237

Pročištění vtoku i výtoku. Přestavba kolmých čel na čela šikmá. Doporučení provedení kamerových zkoušek za účelem zjištění stavu trub.

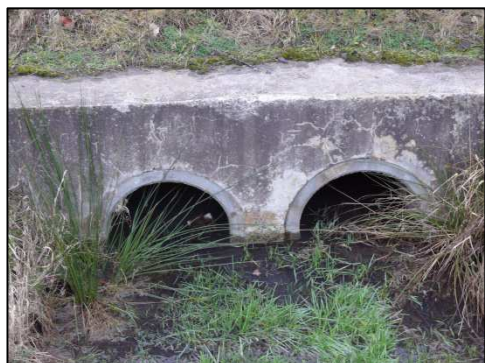
Obr. 3.9

Propustek v km 63,853

Levé čelo přebudovat na čelo šikmé. Pravé čelo povrchově sanovat. Pročistit tlakovou vodou a zajistit odtok vody pročištěním výtoku v dostatečné délce. Doporučení provedení kamerových zkoušek za účelem zjištění stavu trub.

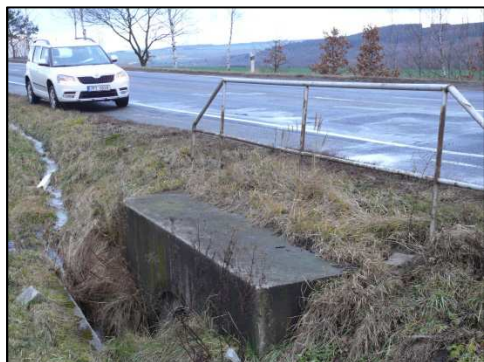
Obr. 3.10

Propustek v km 63,923

Povrchová sanace čel propustku. U levého čela (ve směru staničení) doporučuji přestavbu na monolitický vtokový objekt, kdy by byla meliorace zaústěna přímo do propustku, příkop by do tohoto objektu přiváděl vody přes horskou vpust. Vzhledem k zajištění rozhledových poměrů v nedaleké křižovatce je toto řešení výhodnější než osazení svodidla. Pravé čelo doporučuji ochránit svodidlem z důvodů v blízkosti stojících stromů.

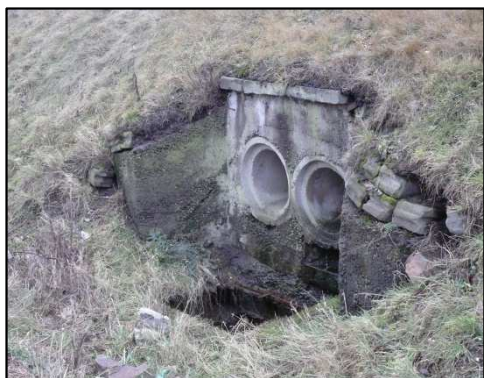
Obr. 3.11

Propustek v km 64,392

Zanesené trouby. Netradičně realizovaná čela podléhající degradaci. Zanesený vtok do propustku.

Přestavba obou čel na čela šikmá s nutnou úpravou vtokového objektu do meliorace. Trouby pročistit tlakovou vodou. Doporučení provedení kamerových zkoušek za účelem zjištění stavu trub.

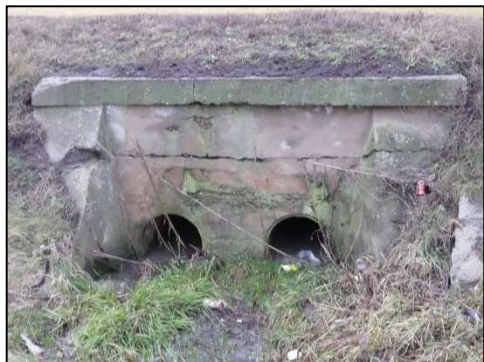
Obr. 3.12

Propustek v km 64,864

Přestavět výtokové čelo na čelo šikmé. Zpevnit prostor nad vtokovým čelem dlažbou do betonu. Trouby pročistit tlakovou vodou. Doporučení provedení kamerových zkoušek za účelem zjištění stavu trub.

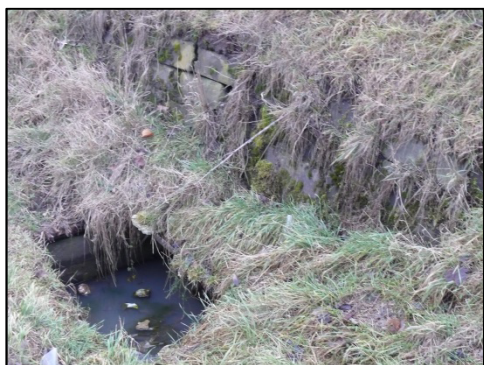
Obr. 3.13

Vtok do meliorace v km 64,200; 64,530; 65,254

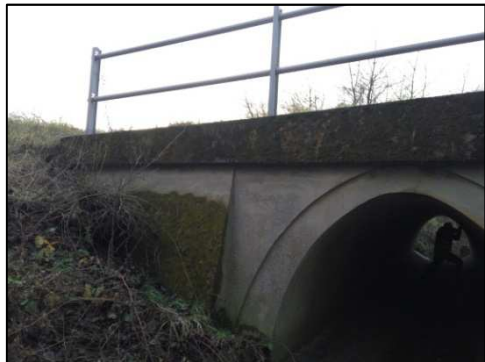
Obr. 4.1

Propustek v km 77,950

Sanace trhlin - proříznutí a výplň sanační maltou. Zbavení římsy a čel mechového porostu, lokální sanace. Zbavení dna propustku nánosů drobného kameniva.

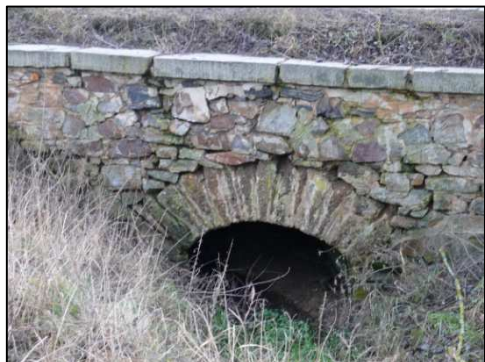
Obr. 4.2

Propustek v km 80,280

Pročištění dna propustku. Vyspárování obou čel. Vyrovnání kamenných prvků tvořících římsu čela propustku. Pročištění prostoru před vtokem a výtokem (nánosy splavenin a vegetace).

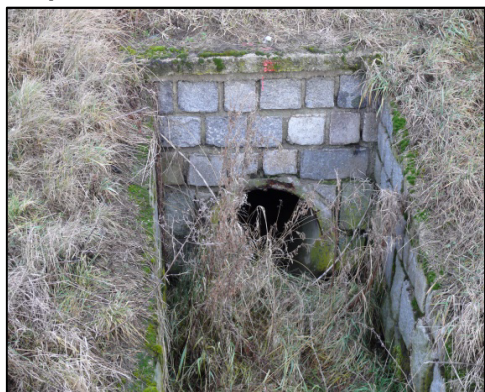
Obr. 4.3

Propustek v km 80,590

Přespárování kamenného obkladu. Pročištění vtoku a výtoku i s navazujícími úseky. Zbavení římsy mechového porostu. Pročištění betonové trouby tlakovou vodou. Doporučené vydláždění prostoru vtoku a výtoku propustku z důvodu zamezení šíření vegetace.

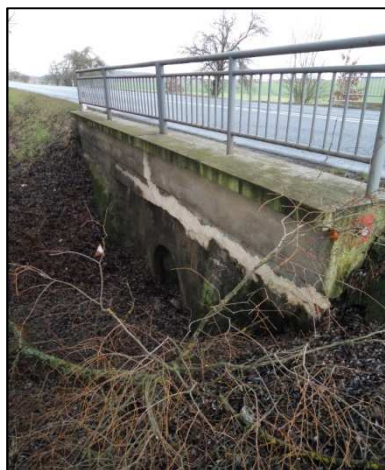
Obr. 4.4

Propustek v km 80,800

Sanace povrchu říms. Případná kompletní rekonstrukce říms. Doplnění svodidel. Sanace trub propustku. Ořez větví zasahujících do průjezdného profilu komunikace. Doplnění tvarovek pro odvod vody z prostoru římsy a zamezení další erozi přilehlého svahu. Odstranění poškozeného torkretu a realizace nového povrchu čel propustku.

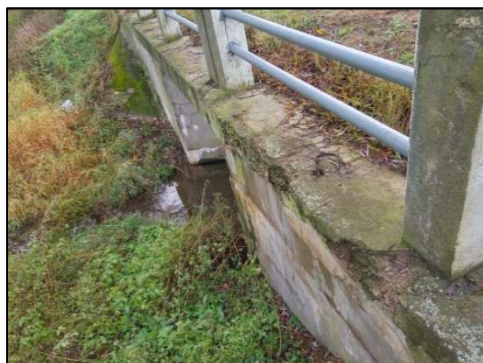
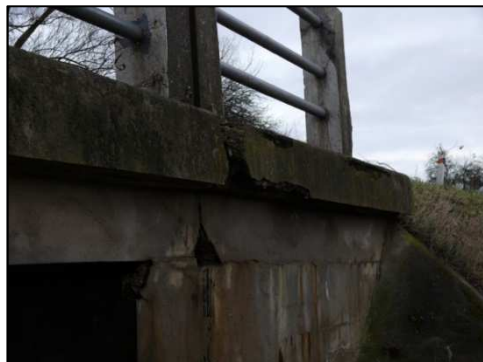
Obr. 4.5

Most ev.č. 605-063 přes Úlický potok v km 81,281

Výměna stávajícího mostního objektu za nový.

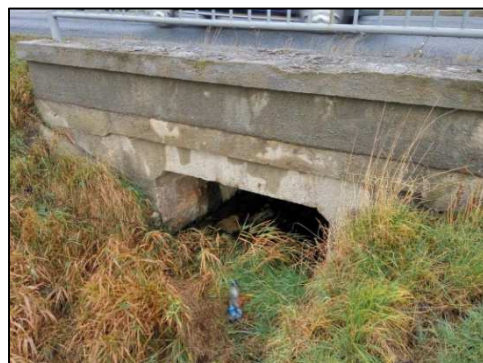
Obr. 4.7

Propustek v km 81,350

Vzhledem ke konfiguraci terénu doporučuji prověřit možnost úplného zrušení propustku a příkopy podél silnice II/605 dovést až k Úlickému potoku u nedalekého mostu ev. č. 605-063.

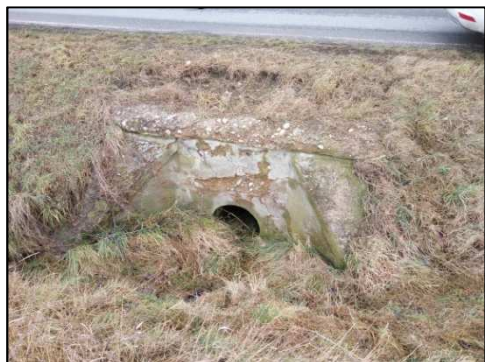
Obr. 4.8

Propustek v km 83,815

Přestavba obou čel na šikmá čela. Úprava vtokového objektu meliorace tak, aby netvořila pevnou překážku. Pročištění propustku tlakovou vodou. Doporučení kamerových zkoušek k vyhodnocení stavu betonových trub a následné volby technologie opravy.

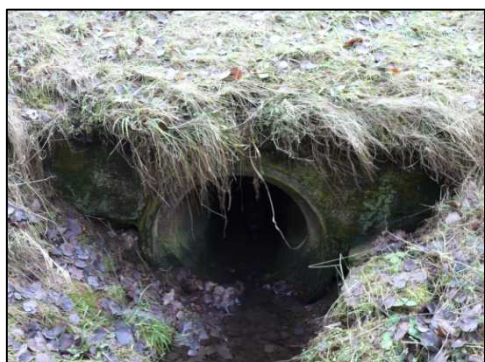
Obr. 4.9

Propustek v km 84,427

Přestavba vtokového čela na šikmé čelo. Výtokové čelo upravit tak, aby bylo přímo napojeno do sousedního propustku. Silniční příkop zpevnit tvarovkou a zaústit ho pomocí horské vpusti do nově vzniklého propojení propustků (na výtoku původního propustku).

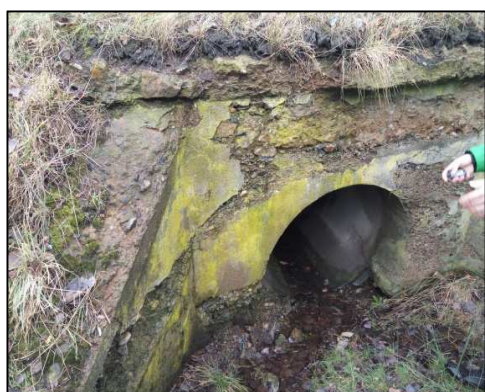
Obr. 4.10

Propustek v km 84,680

Přestavba čel na šikmá. Vykácení náletových dřevin na výtoku. Pročištění propustku tlakovou vodou.

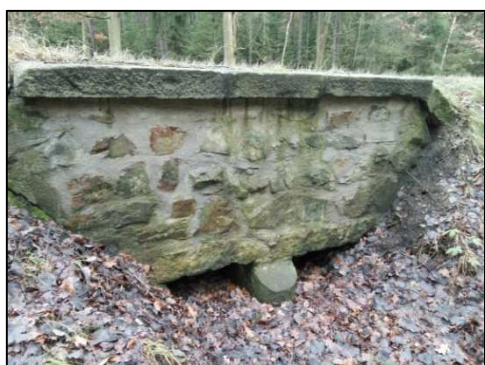
Obr. 4.11

Propustek v km 85,270

Zanesené oba prostory propustku.

Zbavit prostory propustku pro převádění vody hrubých nečistot a zajistí na vtoku a výtoku možnost odtoku vody. Přerovnat kamennou římsu propustku.

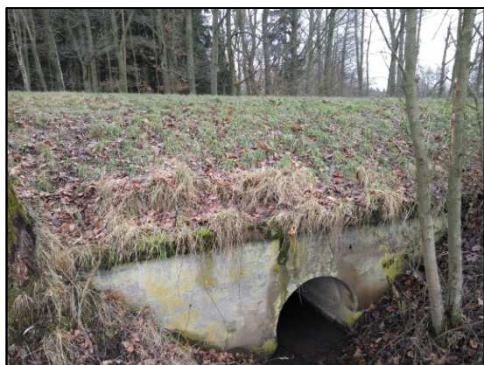
Obr. 4.12

Propustek v km 85,570

Pročistit vtok a výtok, čela propustku zbavit porostu. Pročištění trub propustku tlakovou vodou. Na ploše před propustkem zbavit les větví a popadaných stromů – možné zanášení propustku. Znovu opevnit svahový kužel u vtoku propustku a rozšířit ho tak, aby zakryl a tím eliminoval další degradaci vtokového čela. Doporučení osazení svodidel (pevné překážky po obou stranách propustku).

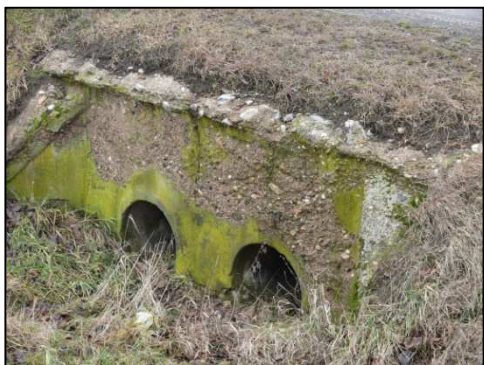
Obr. 4.13

Propustek v km 85,930

Doporučená přestavba čel na šikmá. Doporučení kamerových zkoušek k vyhodnocení stavu betonových trub a následné volby technologie opravy.

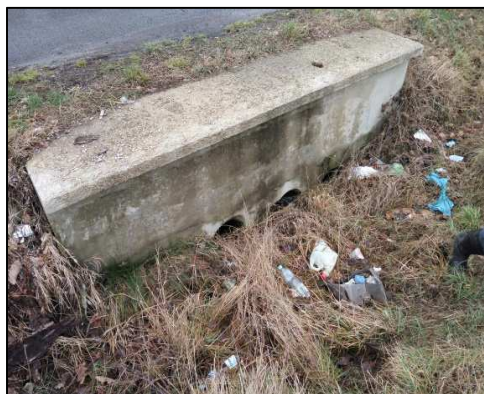
Obr. 4.14

Propustek v km 86,280

Plošná sanace říms. Pročištění příkopů. Osazení svodidel na straně výtoku propustku.

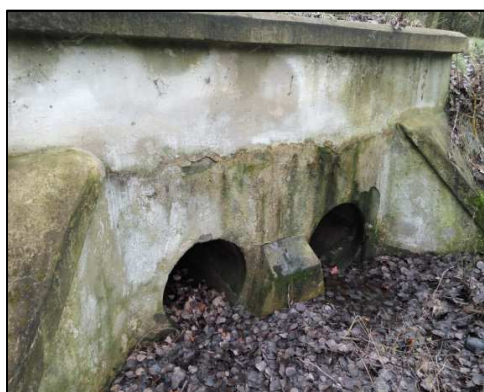
Obr. 4.15

Propustek v km 86,658
