STAVEBNÍ ÚPRAVY – ZMĚNA ZDROJE VYTÁPĚNÍ SŠ A ZŠ OSELCE

Otvor ve stávající stěně pro odvod spalin kotlů – statické posouzení

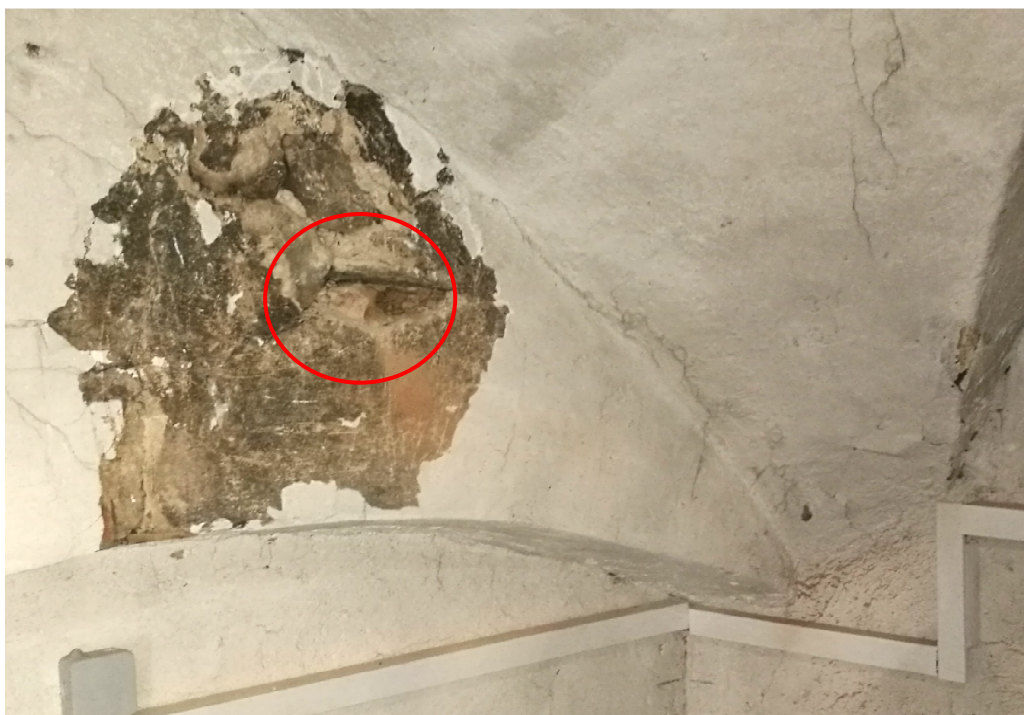
- zdivo nosných stěn a klenob je relativně soudržné, narušené jenom vlasovými trhlinkami, prosté závažných statických poruch
- zdivo nosné stěny, ve které má být proveden vývrt, je dle provedené sondy vyzděné z relativně velkých kamenů na maltu, viz foto s hrubým naznačením vývrtu:

- **opatrně provedený vývrt tak, aby nebylo zdivo okolních konstrukcí narušeno vibracemi, a navíc vyztužený ocelovou chráničkou nebude mít negativní vliv na statickou spolehlivost, mechanickou odolnost a stabilitu konstrukce.**

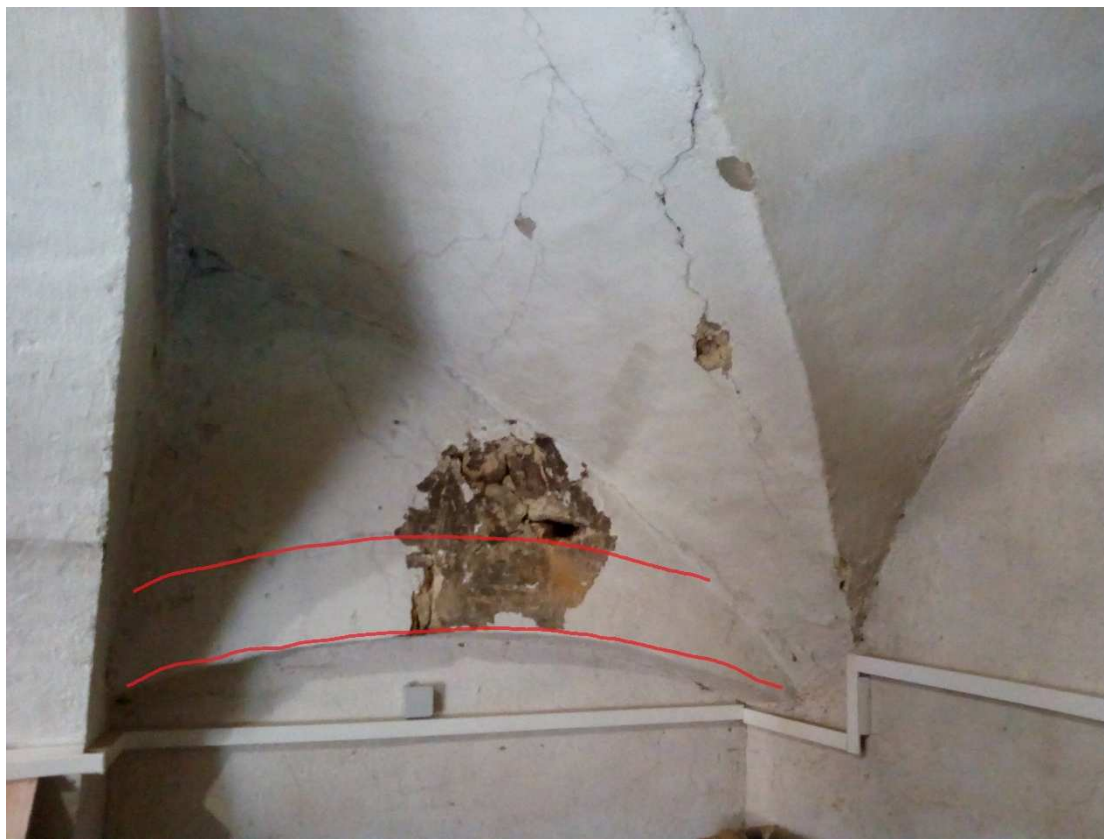
Zjištěno na místě - kápě menší klenby opřené do valeného pasu s prasklinami, po oklepání omítky cihelný materiál, v místě vývrtu cihla + kámen viz detail foto, zřejmě se jedná o cihelný záklenek s kamennou výplní - možná druhotně provedenou - zde horší kvalita vyzdění i pojiva. Cihly a pojivo vlastní klenby v dobré kvalitě - při oklepání omítky v místě vrtané sondy a na hraně klenby (v prasklině) se nedrolí, bez známek aktivního porušení nebo pokračující deformace (vizuálně už starší poškození prasklinami bez náznaku drcení cihelného materiálu nebo jiného pohybu ve spárách zdiva klenby). Budoucí vývrt \varnothing 325mm by měl být proveden zcela nad cihelným záklenkem, do kamenné vyzdívky.

Pozice odvrtané sondy a předpokládaný průběh cihelného záklenku v budoucí kotelně

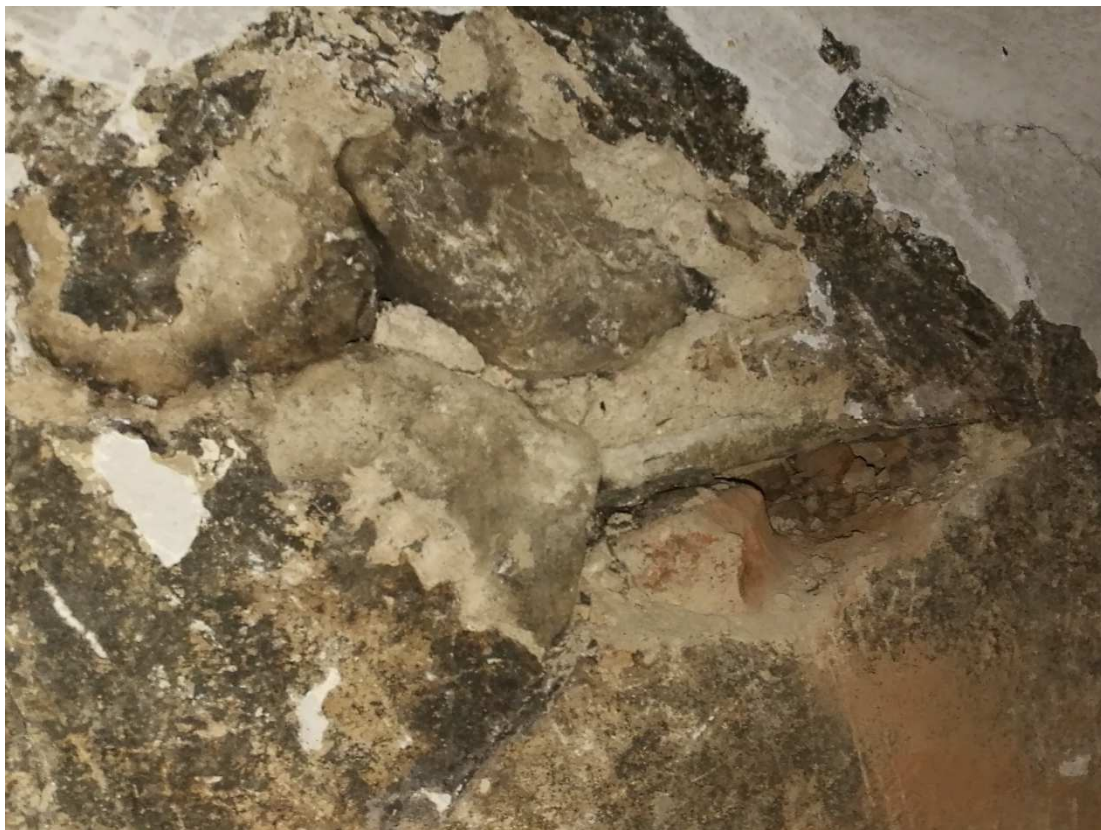
Detail kamenné vyzdívky v místě sondy (nad záklenkem)

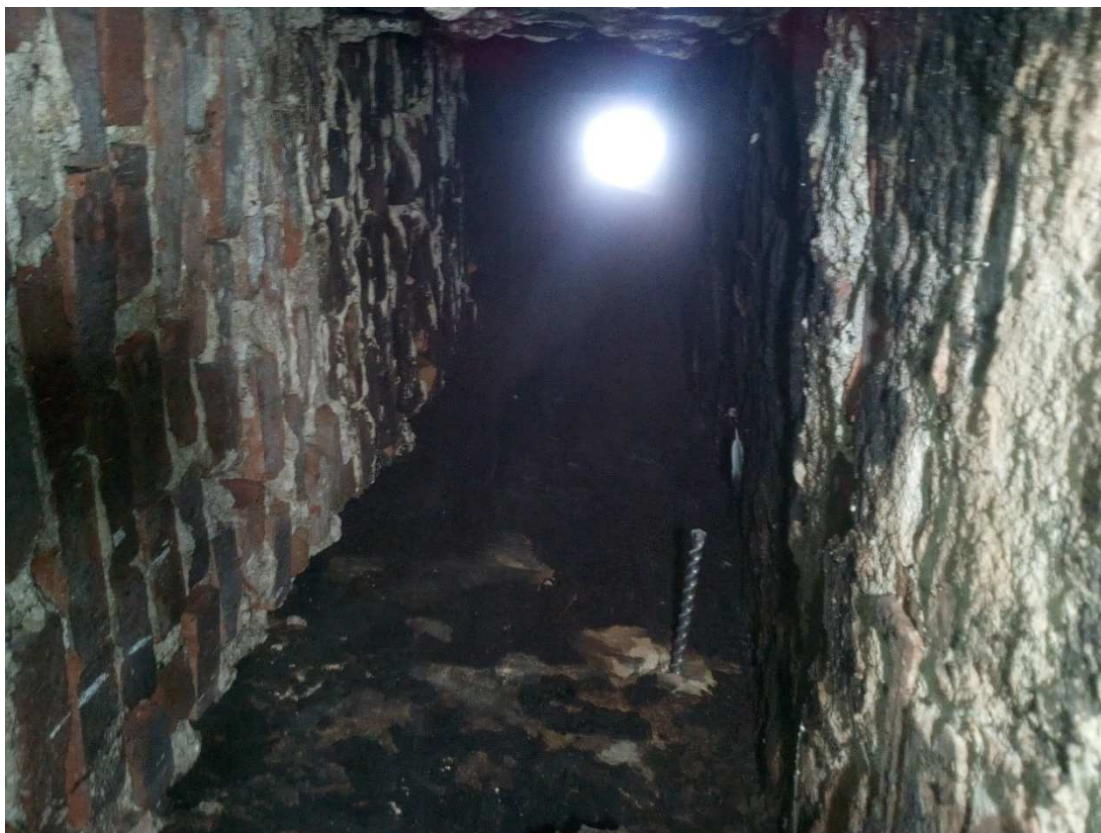
Vyústění sondy s vrtákem do stávajícího nepoužívaného komínu (budoucí spalínová cesta pro odkouření nových kotlů)
