# **DRAHOŇŮV ÚJEZD - MOST ev.č. 235 - 004**

## **INŽENÝRSKOGEOLOGICKÝ PRŮZKUM PRO REKONSTRUKCI MOSTU**

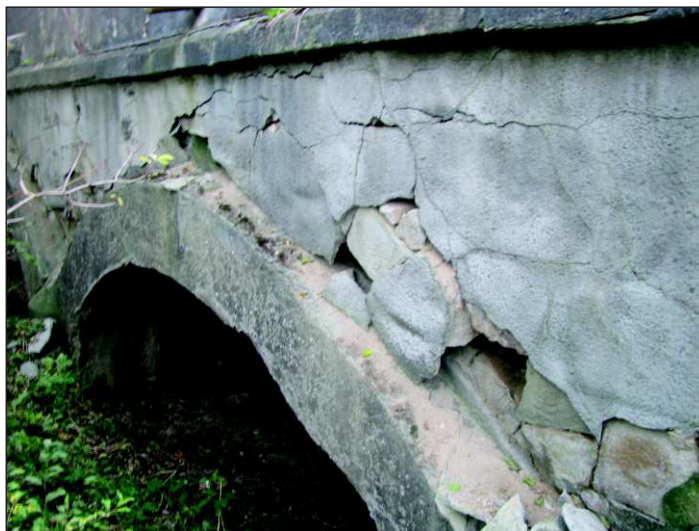
havarijní stav severní strany mostu způsobený provozem těžké dopravy

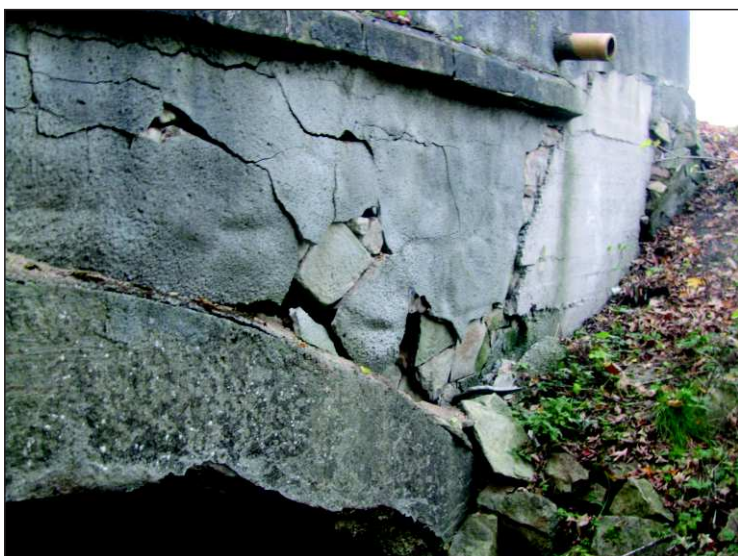
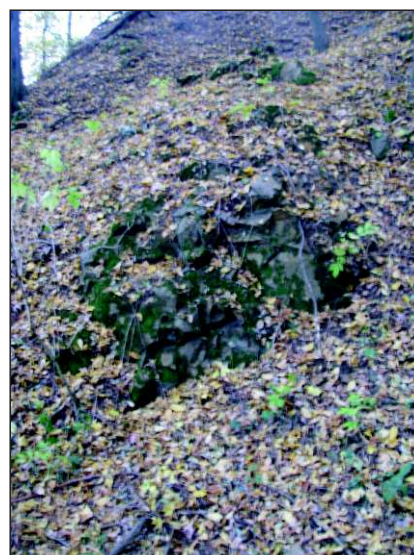
výchozy ryolitu ve východním svahu nad mostem

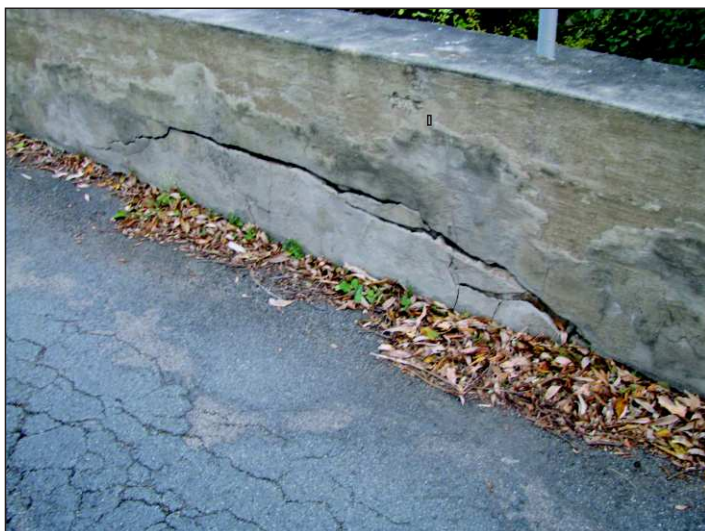
propad vozovky s následnou poruchou zdiva mostu

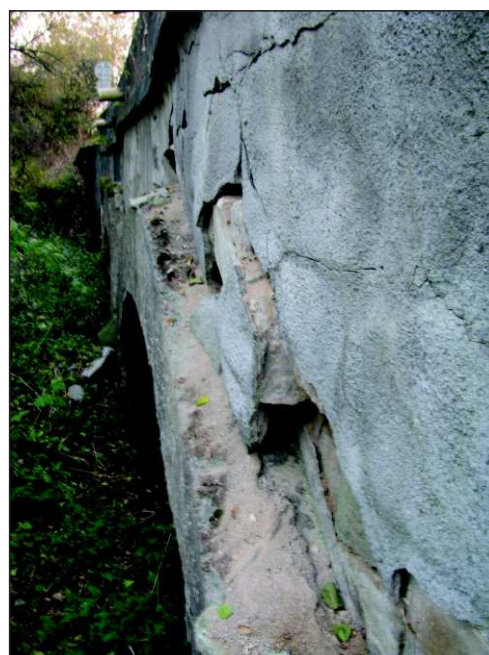
horizontální posun zdiva vně mostu
