A. Technická zpráva

Projektová dokumentace opravy šikmé střechy jídelny Střední školy Bor, Plzeňská 231, Bor

Školní jídelna a dílny
Strážská 483
348 02 Bor

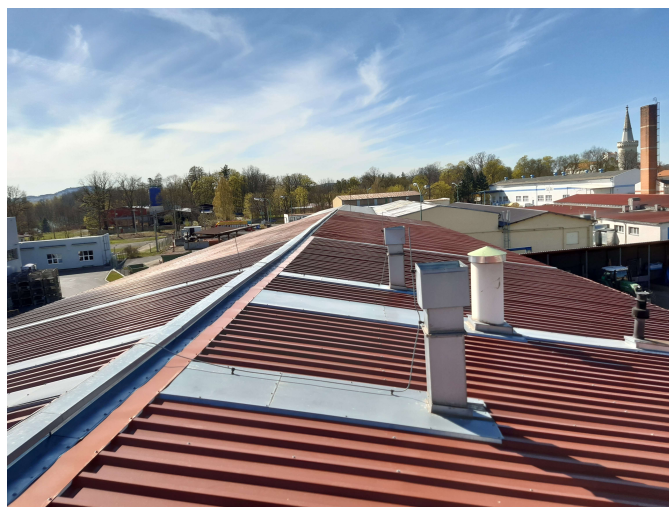
foto /1/ Pohled na předmětný střešní plášť

Vrstva (od exteriéru)	stav	Tloušťka [mm]
Střešní krytina z vlnitého nebo trapézového plechu.	Místy promačkaná a zdegradované kotevní prvky	-
Ocelové vaznice na ocelových rámech.	-	160
Půdní prostor		45
Tepelná izolace z minerální vlny	Suchá, soudržná	100
Tepelná izolace z minerální vlny	Suchá, soudržná	100
SDK dvouúrovňový rošt	-	70
Parotěsnicí a vzduchotěsnicí vrstva z PE fólie lehkého typu s výztužnou mřížkou	Netěsně napojena na okolní konstrukce	-
SDK desky + interiérový nátěr	Místy patrné stopy po zatékání srážkové vody	-
Minerální podhled OWA ACOUSTIC*	Místy patrné stopy po zatékání srážkové vody	-

Po dohodě s objednatelem je navržena varianta 2 z koncepce řešení opravy střechy [11] s povlakovou hydroizolací z PVC-P fólie.

- Demontáž jímacího vedení hromosvodu.
- Vyspravení a prohlídku současné střešní krytiny + revizi stávajícího kotvení.
- Realizace nové roznášecí vrstvy z desek polystyrenu
- Realizace nové hydroizolace z mechanicky kotvené PVC-P fólie
- Související úpravy
- Montáž jímacího vedení hromosvodu.
- Demontáž stávajícího podhledu
