ŠTUKATÉRSKÉ PRVKY

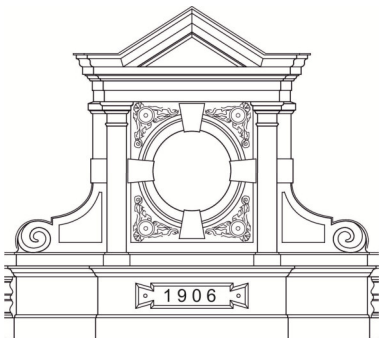
Š/01 Zděný vikýř	2ks	ŘEMESLNÁ PRÁCE

<p>Cca 4,7x 4,5m</p>	<p><i>Popis stavu: Zděné vikýře na úrovni střechy v ose středových rizalitů. Součástí PD je oprava omítaných ploch. Případné přezdívaní, oplechování apod. je součástí PD opravy střechy. Omítané plochy jsou značně poškozeny, reliéfní výzdoba je z velké části setřena. Před realizací je potřeba provést průzkum zachovaných ploch. Zachovávané části budou očištěny a zpevněny organokřemičitovými zpevňovači. Objektivně nezachovatelné, nebo již nedochované části omítek budou obnoveny novou modifikovanou vápennou omítkou ve skladbě "pro namáhané stékající vodou" - viz tech. zpráva. architektonické detaily - např. profilace říms, tažené profily a dekory budou doplněny dle šablon - maltou "pro hrubé a jemné profilace" Doplňování dekorů bude konzultováno s projektantem, restaurátorem a zástupci OPP MMP. Povrchová úprava - prodyšným modifikovaným vápenným fasádním systémovým nátěrem - viz technická zpráva.</i></p>

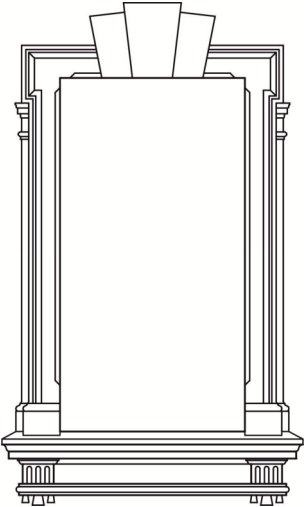
Š/07 Ostění oken 4.NP		ŘEMESLNÁ PRÁCE

3ks + 33ks	<p>Popis stavu: Ostění oken uličních fasád - 4.NP, Omítané plochy jsou v relativně dobrém stavebně technickém stavu - prvky byly patrně přestukovány v minulé opravě, profilace jednotlivých prvků však prakticky zcela chybí, je zachována pouze na 3 oknech - osa 07,08,09, na středovém rizalitu - tyto budou restaurovány a budou sloužit jako vzor pro doplnění chybějících částí na všechna okna 4.NP uličních fasád.</p> <p>Před realizací je potřeba provést průzkum zachovaných ploch. Zachovávané části budou očištěny a zpevněny organokřemičitovými zpevňovači. Nepůvodní, či objektivně nezachovatelné, nebo již nedochované části omítek budou obnoveny novou modifikovanou vápennou omítkou ve skladbě - viz tech. zpráva.</p> <p>Architektonické detaily - např. profilace budou doplněny dle šablon - maltou "pro hrubé a jemné profilace"</p> <p>Doplňování profilací bude konzultováno s projektantem, restaurátorem a zástupci OPP MMP.</p> <p>Povrchová úprava - prodyšným modifikovaným vápenným fasádním systémovým nátěrem - viz technická zpráva.</p>

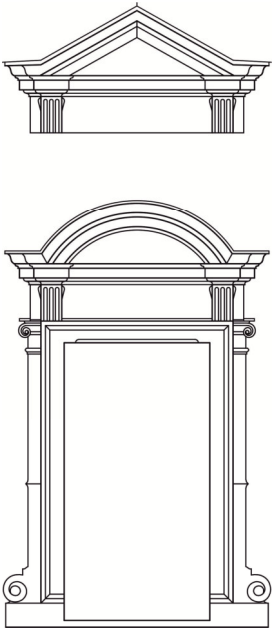
Š/08 Ostění oken 3.NP		ŘEMESLNÁ PRÁCE

<p>29ks + 7ks</p>	<p><i>Popis stavu: Ostění oken uličních fasád - 3.NP, Omítané plochy jsou v relativně dobrém stavebně technickém stavu - prvky na severní uliční fasádě byly patrně přeštukovány v minulé opravě, profilace jednotlivých prvků je poměrně zachována, profilované stojky chybí na severní straně - tyto budou doplněny dle vzoru.</i></p> <p><i>Před realizací je potřeba provést průzkum zachovaných ploch. Zachovávané části budou očištěny a zpevněny organokřemičitovými zpevňovači. Nepůvodní, či objektivně nezachovatelné, nebo již nedochované části omítek budou obnoveny novou modifikovanou vápennou omítkou ve skladbě - viz tech. zpráva.</i></p> <p><i>Architektonické detaily - např. profilace budou doplněny dle šablon - maltou "pro hrubé a jemné profilace"</i></p> <p><i>Doplňování profilací bude konzultováno s projektantem, restaurátorem a zástupci OPP MMP.</i></p> <p><i>Povrchová úprava - prodyšným modifikovaným vápenným fasádním systémovým nátěrem - viz technická zpráva.</i></p>

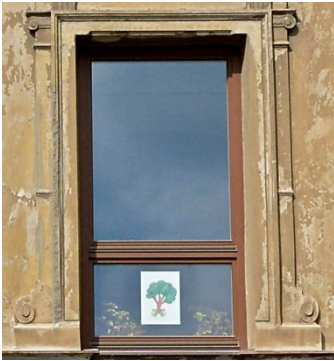
St-III Profilované šambrány oken		Odborná stavební firma pod dozorem restaurátora

<p>29ks +7ks</p>	<p><i>Popis stavu:</i> Dekorace okenních os 3.NP je tvořena jemnou ústupkovou profilací šambrány s nízkou paspartou polosloupů ohraničenou volutovou hlavicí a zakončenou patkou.</p> <p><i>Architektonický prvek</i> profilované šambrány se rytmicky opakuje v plochách uličních fasád, až na plochu severní uliční fasády, kde se nedochoval.</p> <p><i>Profilace</i> je vyhotovena ve štuku, který na mnoha místech silně degraduje v důsledku působení erozivních vlivů a dochází k rozsáhlým ztrátám původního tvarosloví.</p> <p><i>Doporučený postup:</i> Práce by měla provádět odborná firma ve spolupráci s restaurátorem. Pro účel obnovení poškozených partií šambrán, bude nutné snést tvar původního profilu a následně připravit šablony k doplnění chybějící části, nebo pro rekonstrukce. Doporučujeme kompletní obnovu tvarosloví sedmi okenních os na severní uliční fasádě. Vzhledem k rozsahu a náročnosti prací bude nutné průběžně postup konzultovat s restaurátorem a zástupci památkářů.</p>

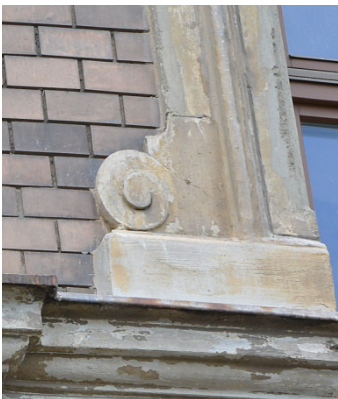
<p>R-VII-A volutová patka</p>	<p>29/ks +7ks</p>	<p><i>Popis stavu: Jednoduchá volutová patka je umístěna symetricky v závěru okenní pasparty, doléhající v nízkém reliéfu na hraněnou patku šambrány, která ji také uzavírá. Povrch prvku volut je do značné míry omyt atmosférickou vlhkostí. Barevný, ochranný nátěr je setřen a neplní svoji funkci. V důsledku působení erozivních vlivů dochází k akceleraci oslabení povrchových vrstev a následně ztrátě původní modelace.</i></p> <p><i>Doporučený postup: Práce by měl provádět restaurátor ve spolupráci se zástupci NPÚ a investora. Povrch hlavice doporučujeme šetrně očistit od nečistot a vrstev nátěru. Dle potřeby provést lokální zpevnění konsolidujícím prostředkem na bázi organokřemičitanů. Po zajištění podkladu očištěním a zpevněním povrchu, budou drobnější chybějící části postupně doplněny směsí na minerální bázi. Práce na plastické retuši bude probíhat postupně v závislosti na objemu doplňované hmoty. Chybějící patky na severní straně uliční fasády doporučujeme doplnit osazením replik, odlitků z římského vápna. K předloze bude použita případně snesená hlavice, která bude po odformování opětovně osazena.</i></p>

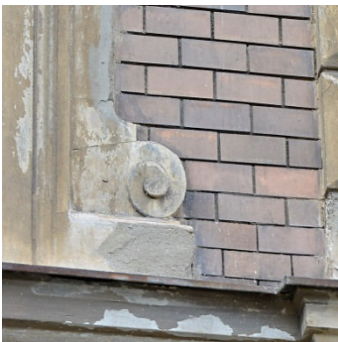
<p>R-VII-B volutová patka</p>	<p>29/ks +7ks</p>	<p><i>Popis stavu: Jednoduchá volutová patka je umístěna symetricky v závěru okenní pasparty, doléhající v nízkém reliéfu na hraněnou patku šambrány, která ji také uzavírá. Povrch prvku volut je do značné míry omyt atmosférickou vlhkostí. Barevný, ochranný nátěr je setřen a neplní svoji funkci. V důsledku působení erozivních vlivů dochází k akceleraci oslabení povrchových vrstev a následně ztrátě původní modelace.</i></p> <p><i>Doporučený postup: Práce by měl provádět restaurátor ve spolupráci se zástupci NPÚ a investora. Povrch hlavice doporučujeme šetrně očistit od nečistot a vrstev nátěru. Dle potřeby provést lokální zpevnění konsolidujícím prostředkem na bázi organokřemičitanů. Po zajištění podkladu očištěním a zpevněním povrchu, budou drobnější chybějící části postupně doplněny směsí na minerální bázi. Práce na plastické retuši bude probíhat postupně v závislosti na objemu doplňované hmoty. Chybějící patky na severní straně uliční fasády doporučujeme doplnit osazením replik, odlitků z římského vápna. K předloze bude použita případně snesená hlavice, která bude po odformování opětovně osazena.</i></p>

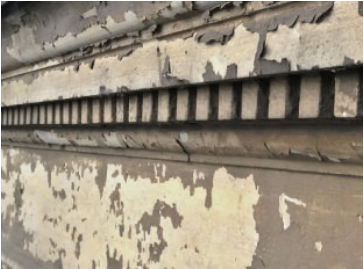
St-IV Dekorativní zubořez		Odborná stavební forma pod dozorem restaurátora

116 bm	<p><i>Popis stavu: Ornamentální štukový prvek zubořezu probíhá po celém vnějším obvodu třech pohledových fasád. Zubořez je tvořen jednoduchou profilací s rytmicky se opakujícími zuby. Povrch na mnoha místech již postrádá ochrannou vrstvu fasádního nátěru a je v počáteční fázi eroze. V pravé části 2. rizalitu východní fasády došlo v důsledku zatékání v blízkosti svodu ke ztrátě části dekoru.</i></p> <p><i>Doporučený postup: Práce může provádět odborná firma ve spolupráci s restaurátorským dozorem. Doporučujeme provést šetrné očištění povrchu od nečistot a nesoudržných barevných nátěrů. Následně povrch zpevnit a případně proces konsolidace opakovat, aby byla zajištěna stabilita podkladu pro další postup. Poškozené části, trhliny doplnit směsí na minerální bázi obdobné zrnitosti a barevnosti.</i></p> <p><i>Zcela chybějící partie zubořezu cca (1m) doporučujeme doplnit replikou sejmoutou na místě z dochované části. Postup obnovy by měl plně respektovat řemeslné kvality a hodnoty původního zpracování fasády.</i></p>

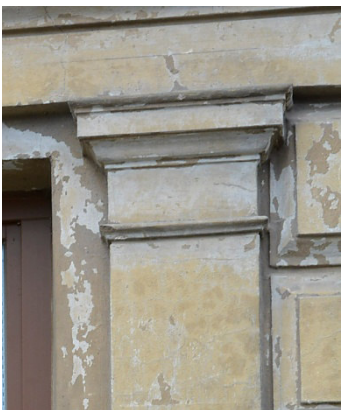
<p>St-V-A hlavice pilastru</p>	<p>72ks</p>	<p><i>Popis stavu: Okna 2. NP jsou rytmicky ohraničena dvojicí jednoduchých pilastrů s profilovanou hlavicí a patkou. Profilace hlavice vychází z toskánského stylu. Vodorovné, hydrostaticky zatížené plochy jsou poškozeny, hrany a části profilace nesou známky rozvolnění materiálu a destrukce. Povrch je v ploše omyt, krycí barevná vrstva je silně narušena a dochází k postupnému úbytku materiálu. Doporučený postup: Práce může provádět odborná stavební firma ve spolupráci s restaurátorským dozorem. Doporučujeme provést šetrné očištění povrchu od nečistot a nesoudržných barevných nátěrů. Následně povrch zpevnit a případně proces konsolidace opakovat, aby byla zajištěna stabilita podkladu pro další postup. Poškozené části, hrany, trhliny doplnit směsí na minerální bázi obdobné zrnitosti a barevnosti.</i></p>

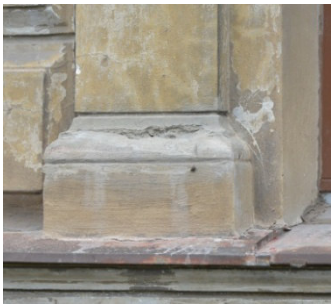
<p>St-V-B patka pilastru</p>	<p>3ks +69ks</p>	<p><i>Popis stavu: Okna 2. NP jsou rytmicky ohraničena dvojicí jednoduchých pilastrů s profilovanou hlavicí a patkou. Profilace patek vychází z toskánského stylu. V současnosti můžeme na objektu nalézt jen malou část z původního souboru. Pravděpodobně v důsledku výměny oplechování parapetů, nebo jiného zásahu, došlo ke ztrátě původní rytmiky zakončení pilastrů oken a odstranění většiny profilovaných patek. Naštěstí lze na východní uliční fasádě v 1. -2. ose nalézt původní tvarosloví, které bude možné použít jako předlohu pro následnou obnovu. Doporučený postup: Práce může provádět odborná stavební firma ve spolupráci s restaurátorským dozorem. Při obnově patek bude klíčové dodržet původní tvarosloví a kvalitu řemeslného zpracování. Doporučujeme použít klasických řemeslných technik (taženého profilu šablonou).</i></p>

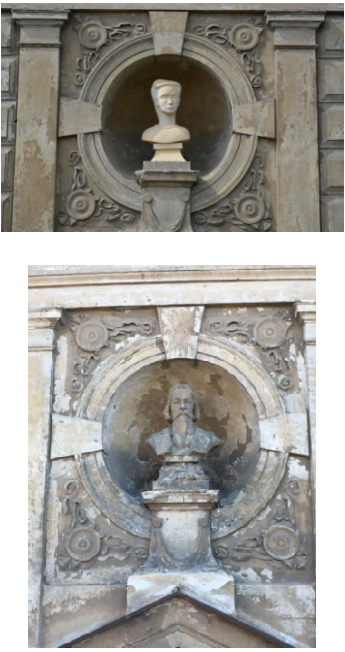
<i>R-VII Dekorativní pasparta kruhové niky</i>		RESTAURÁTOR

2ks	<p><i>Popis stavu:</i> Dominantním prvkem plastické dekorace a architektonického členění východní fasády je dvojice kruhových nik s plastickými portréty významných osobností spojených s objektem školy. Kruhové pasparty výklenku pro busty jsou umístěny na vrcholu trojúhelníkového tympanonu u hlavních vstupů do objektu budovy školy. Tvoří je ústřední motiv portrétu a profilovaného soklu s drapérií, společně s trojicí klenáků pravidelně v osách přerušující bohatě profilovaný kruhový rám. V každém rohovém cviklu pasparty je umístěn geometrický terčík s dekorem stuhy. Obdobně jako u ostatních prvků i zde dochází k postupnému smývání fasádního nátěru a k akceleraci erozivních vlivů. Povrch je do značné míry je znečištěn depozity prachu, biologického spadu a dalších nečistot.</p> <p><i>Doporučený postup:</i> Práce by měl provádět restaurátor ve spolupráci ze zástupci NPÚ. Povrch kruhové pasparty bude šetrně očištěn do nevhodných barevných vrstev, náletů nečistot. Dále bude povrch dle potřeby lokálně zpevněn konsolidujícím prostředkem na bázi organokřemičitanů. Po zajištění podkladu očištěním a zpevněním budou chybějící části postupně doplněny směsí na minerální bázi.</p>

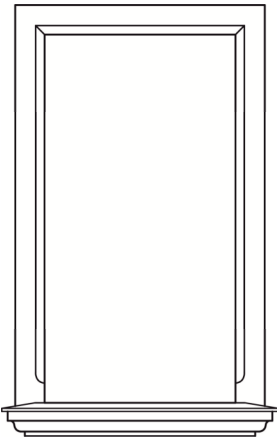
Š/16 Ostění oken 1.NP+ podoken.ř.		ŘEMESLNÁ PRÁCE

7ks +29ks	<p><i>Popis stavu: Ostění oken uličních fasád - 1.NP.</i></p> <p><i>Omítané plochy jsou v relativně dobrém stavebně technickém stavu - prvky byly patrně částečně přeštukovány v minulé opravě, profilace jednotlivých prvků ve spodní části chybí, jsou zachovány pouze na některých oknech - tyto budou restaurovány a budou sloužit jako vzor pro doplnění chybějících částí na všechna okna 1.NP uličních fasád.</i></p> <p><i>Před realizací je potřeba provést průzkum zachovaných ploch. Zachovávané části budou očištěny a zpevněny organokřemičitovými zpevňovači. Nepůvodní, či objektivně nezachovatelné, nebo již nedochované části omítek budou obnoveny novou modifikovanou vápennou omítkou ve skladbě - viz tech. zpráva.</i></p> <p><i>Architektonické detaily - např. profilace budou doplněny dle šablon - maltou "pro hrubé a jemné profilace"</i></p> <p><i>Doplňování profilací bude konzultováno s projektantem, restaurátorem a zástupci OPP MMP.</i></p> <p><i>Povrchová úprava - prodyšným modifikovaným vápenným fasádním systémovým nátěrem - viz technická zpráva.</i></p>

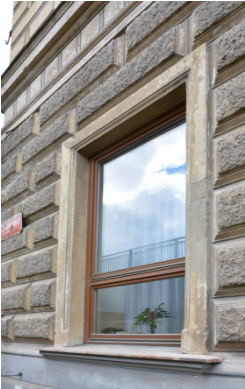
St-VII profilovaná špaleta okna		Odborná stavební forma pod dozorem restaurátora

<p>7ks +29ks</p>	<p><i>Popis stavu:</i> Šambrána okenních os 1. NP je tvořena hraněnou, jednoduchou špaletou s jemným ústupkovým profilem ve vnitřní hraně. Tento architektonický detail řešení se zachoval v původní podobě jen na jižní uliční fasádě. Okenní osy 1.NP ostatních uličních fasád jsou značně poškozeny v důsledku větší zátěže a pravděpodobně úprav oken a oplechování. Zejména je poškozeno samotné ukončení profilace a přechod v patku. Celý povrch šambrán a přilehlých omítek je značně znečištěn depozity prachu a nečistot.</p> <p><i>Doporučený postup:</i> Doporučujeme opravu stávající profilace šambrán a rekonstrukci chybějících profilace v celém 1. NP uličních fasád. Pro účel obnovení poškozených partií šambrán, bude nutné snést tvar původního profilu v šabloně. Vzhledem k rozsahu a náročnosti prací bude nutné průběžně postup konzultovat s restaurátorem a zástupci NPÚ.</p>

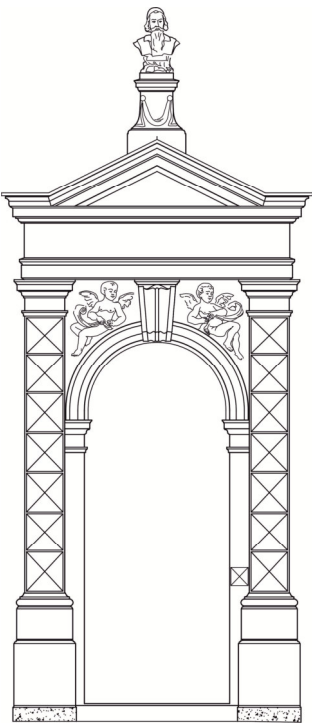
Š.17 - Vstupní portály		ŘEMESLNÁ PRÁCE

<p>2 ks</p>	<p><i>Popis stavu:</i> Portály /1x vstup + 1x slepý/ v ose středových rizalitů. Portál tvoří vždy dvojice bosovaných /diamantovaných/ pilastrů, nesoucí kladí s trojhelnikovým nástavcem, zakončeným podstavcem s bustou. Plocha vymezená pilastry je prolomena segmentovým otvorem lemovaným ústupkovým ostěním s volutovým klenákem. Součástí PD je oprava omítaných ploch.</p> <p>Omítané plochy jsou v reletivně dobrém stavebně technickém stavu, lokální poškození je v místech kde dříve stékala srážková voda.</p> <p>Před realizací je potřeba provést průzkum zachovaných ploch. Zachovávané části budou očištěny a zpevněny organokřemičitovými zpevňovači. Objektívne nezachovatelné, nebo již nedochované části omítek budou obnoveny novou modifikovanou vápennou omítkou ve skladbě - viz tech. zpráva.</p> <p>Architektonické detaily - např. profilace říms, tažené profily a dekory budou doplněny dle šablon - maltou "pro hrubé a jemné profilace"</p> <p>Doplňování profilací bude konzultováno s projektantem, restaurátorem a zástupci OPP MMP.</p> <p>Povrchová úprava - prodyšným modifikovaným vápenným fasádním systémovým nátěrem - viz technická zpráva.</p>

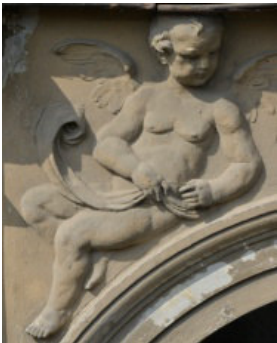
<p style="text-align: center;">RIXA</p>	2ks	<p><i>Popis stavu: Dvojice andělů (putty) doprovází hlavní vstup do objektu. Postava anděla je vyhotovena v reliéfu a vsazena do cviklu portálu. Modelace je do značné míry „zatřena“ nevhodným nátěrem a některá modelace v detailu je zcela potlačena. Povrch je dále silně znečištěn prachovým spadem a dalšími nečistotami. Lze předpokládat, že po sejmutí vrstev barevného nátěru bude povrch plastiky v některých partiích rozvolněn.</i></p> <p><i>Doporučený postup: Práce by měl provádět restaurátor ve spolupráci ze zástupci NPÚ. Povrch bude šetrně očištěn do nevhodných barevných vrstev, náletů nečistot. Dále bude povrch dle potřeby lokálně zpevněn konsolidujícím prostředkem na bázi organokřemičitanů. Po zajištění podkladu očištěním a zpevněním budou chybějící části postupně doplněny směsí na minerální bázi.</i></p>

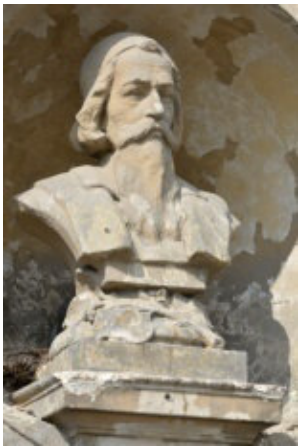
<i>R-X Busta Jan Amos Komenský</i>		<i>RESTAURÁTOR</i>

<i>1ks</i>	<p><i>Popis stavu: Busta učitele národa Jana Amose Komenského je umístěna v kruhové nische nad hlavním vstupem do objektu školy. Busta je hodnotným příkladem kvalitního sochařského zpracování té doby. Povrch plastiky byl v minulosti ošetřen zcela nevhodným nátěrem v poměrně silné vrstvě, která stírá modelaci portrétu. Lze předpokládat rozvolnění původního materiálu v oblastech vyvinuté plastické modelace a ve vodorovných plochách.</i></p> <p><i>Doporučený postup: Práce by měl provádět restaurátor ve spolupráci ze zástupci NPÚ. Povrch bude šetrně očištěn do nevhodných barevných vrstev, náletů nečistot. Dále bude povrch dle potřeby lokálně zpevněn konsolidujícím prostředkem na bázi organokřemičitanů. Po zajištění podkladu očištěním a zpevněním budou chybějící části postupně doplněny směsí na minerální bázi.</i></p>

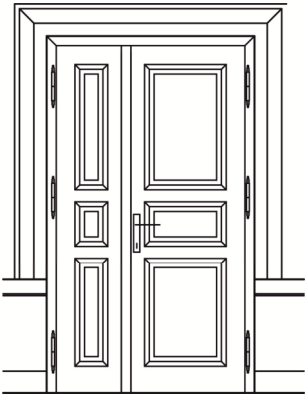
Š/23 Ostění zadních dveří		ŘEMESLNÁ PRÁCE

<p>1ks</p>	<p><i>Popis stavu: Ostění zadního vstupu do budovy . 1,7 x 1,7m</i> <i>Součástí PD je sejmutí a vytvoření šablony pro vytažení nových částí dle původního vzoru</i> <i>V PD Energeticky úsporných opatření je řešeno vytvoření /vyřezání/ profilované části ostění ze Zateplovacího systému ETICS a její nakotvení na fasádu.</i></p> <p><i>Doplňování profilací bude konzultováno s projektantem, restaurátorem a zástupci OPP MMP.</i> <i>Povrchová úprava – Viz kompletní zateplovací systém ETICS.</i></p>
