# **Most 232-007**

Most přes Berounku

## **HLAVNÍ PROHLÍDKA**

**Objekt: Most ev.č. 232-007 (Most přes Berounku)**

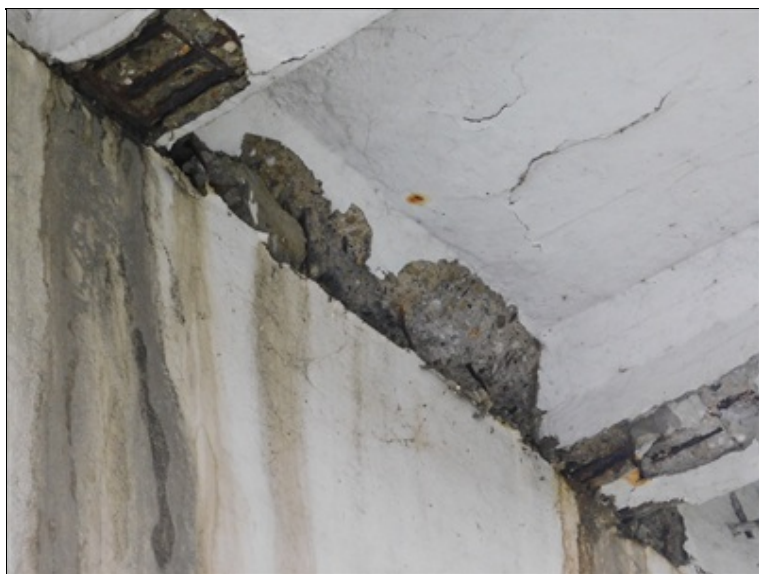
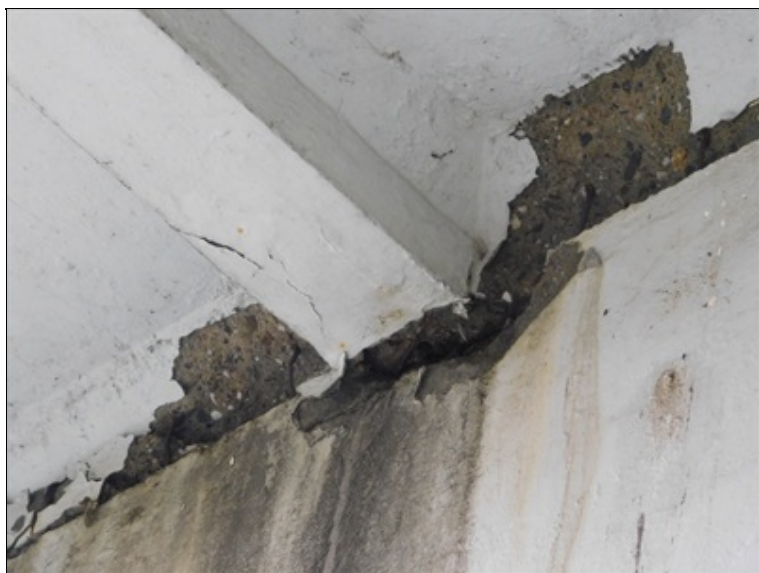
**V místě uložení mostovky pole 3 na Pi 4 byl zjištěn havarijní stav. Beton příčniku a částečně i trámů a úložného prahu je hloubkově degradovaný, podrcený na drobné úlomky a zčásti vypadaný. Zcela obnažená výztuž koroduje a vykazuje oslabení. Při přejezdu vozidla dochází v uložení k poklesu konstrukce s akustickou odezvou.**

Havarijní stav nosné konstrukce je dán poruchou uložení konstrukce mostovky pole 3 na pilíři P4. Zbývající části konstrukce jsou v lepším stavu.

Havarijní stav konstrukce v místě uložení mostovky pole 3 na Pi 4

| [3] 2.2 Ložiska, klouby | <p><b>S ohledem na zjištěné poruchy doporučuji bez prodlení zabránit vjezdu vozidel těžších než 5 tun, současně je nutno omezit rychlost na mostě na 20 km/hod a provést opatření pro zabránění současného míjení vozidel.</b></p> <p><b>Zároveň je nutné zajistit co nejdříve zpřístupnění celé oblasti s</b></p> |

**havarijní poruchou tak, aby bylo možno provést její analýzu a rozhodnout o dalších opatřeních. Do doby zpřístupnění je nutné provádět pravidelné vizuální kontroly stavu konstrukce v intervalu cca 10 dní. Po provedení analýzy budou doporučena další opatření.**

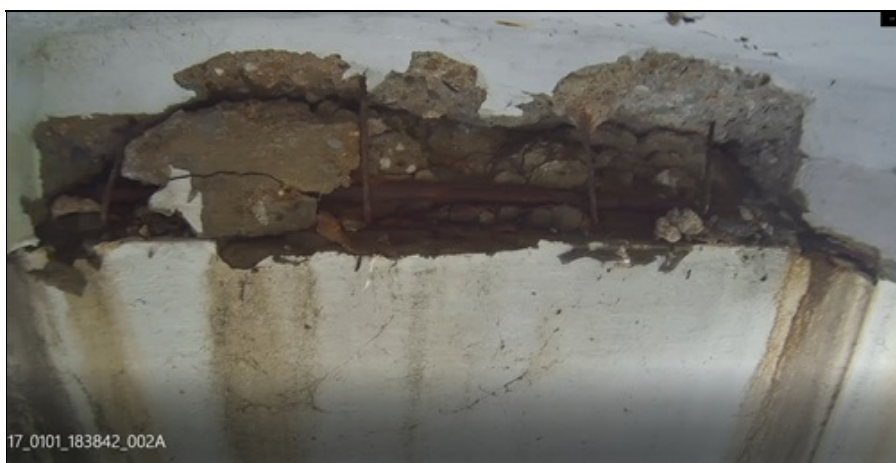
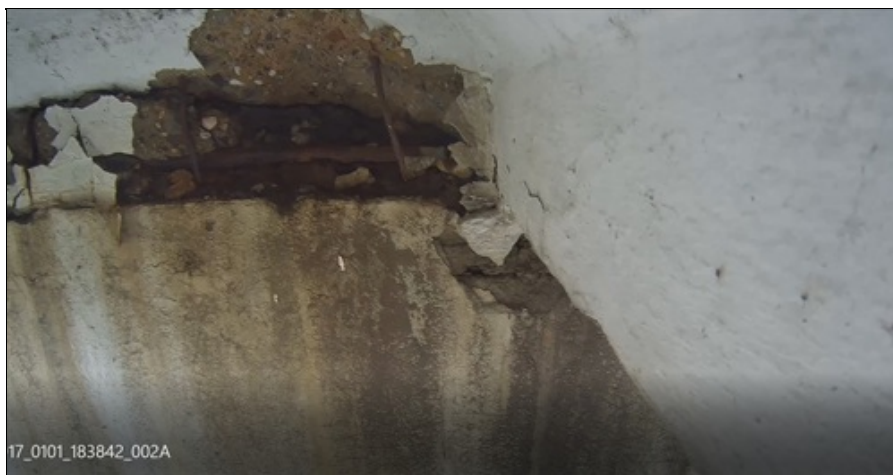
Detail havarijního stavu uložení mostovky pole 3 na Pi 4

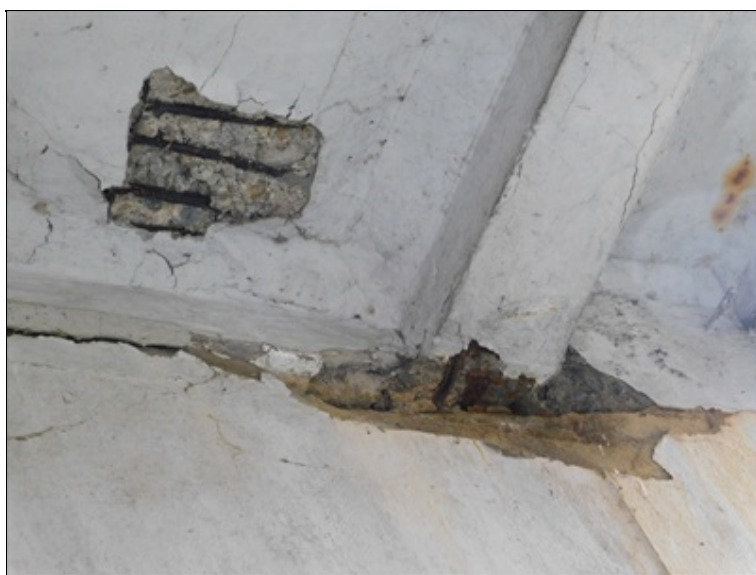
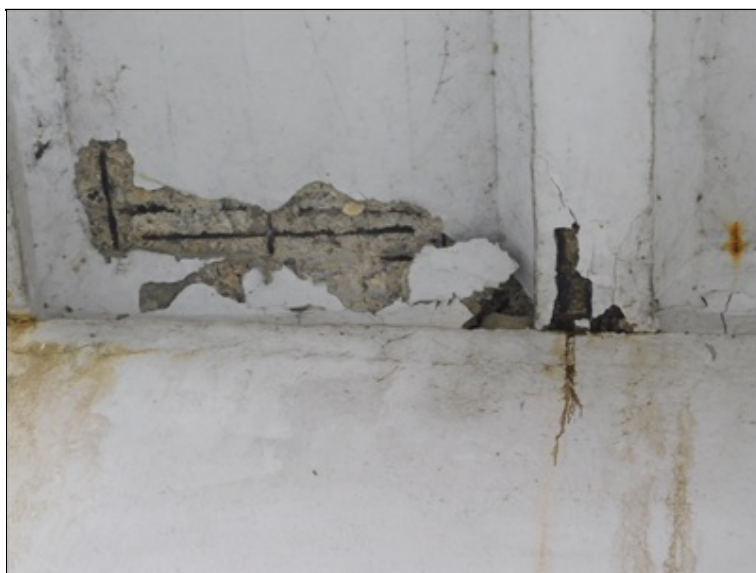
**Uložení pole 4 na Pi 4 je ve špatném stavu, nicméně jeho stav není vyloženě havarijní. Obdobné vady, ale v menší míře jsou i v místě uložení Po 3 na Pi 3. Ve všech uloženích jsou patrné průsaky.**

Velmi špatný stav konstrukce v místě uložení mostovky na Pi 4 - pole 4

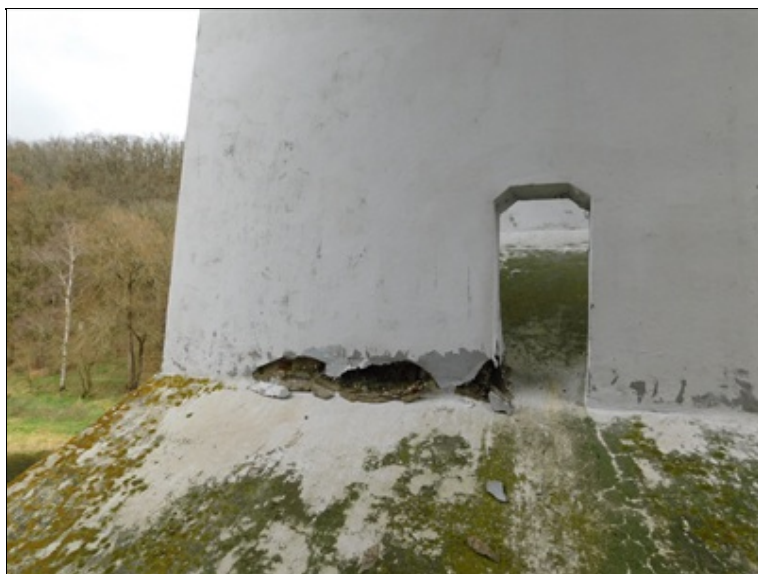
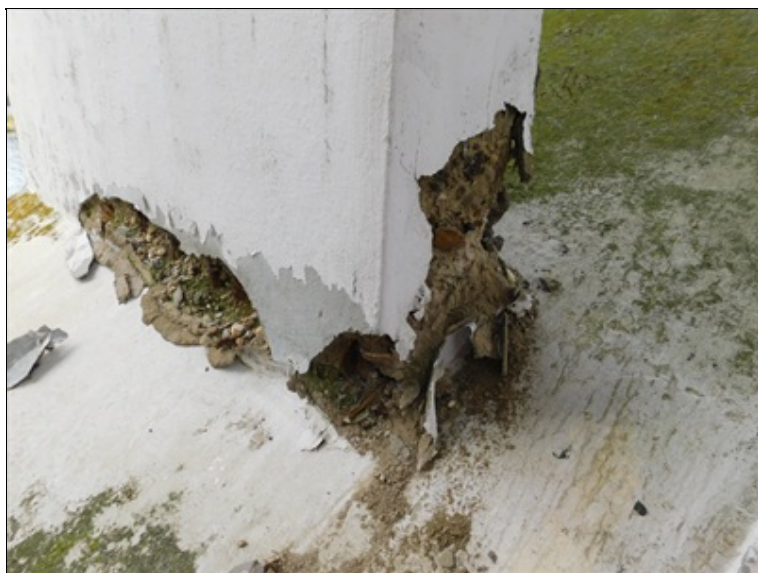
V místě prostupů stěnami na oblouku je beton stěn v mnoha případech porušený trhlinami, popř. je separovaný či hloubkově degradovaný. K degradaci dochází u některých podpěrných stěn i v jejich patních částech v celé šířce - nejhorší stav je stěnové podpory č.1 na oblouku pole 4, kde hloubka degradace dosahuje lokálně až 0,1 m, zcela obnažená výztuž výrazně koroduje. Obdobný stav, ale v menším rozsahu je u stěny č. 3 v poli 3 a u stěny 1' a 3' v poli 4. U stěny č. 5 v poli 3 dochází k degradaci betonu v krajních částech.

Degradace betonu stěnové podpory v poli 4

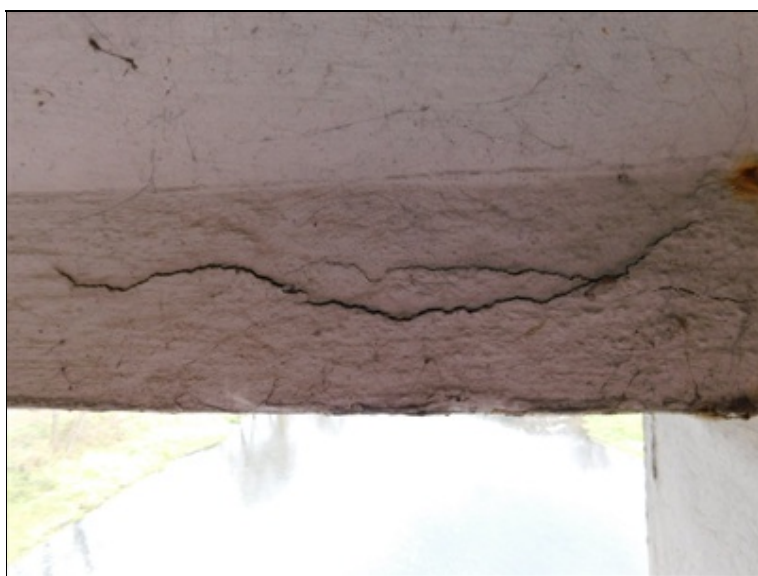
Detail trhlin nad korodující výztuží nosné konstrukce

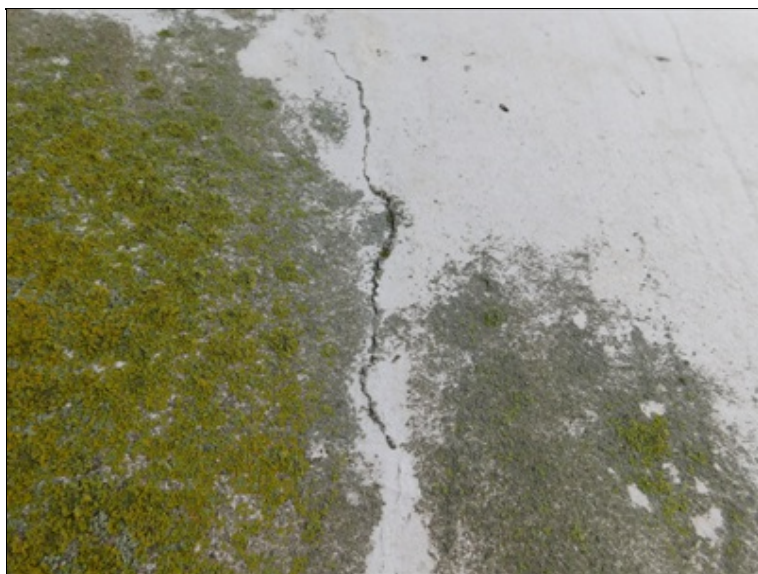
Trhlina a uchycený mach na povrchu oblouku v poli 3

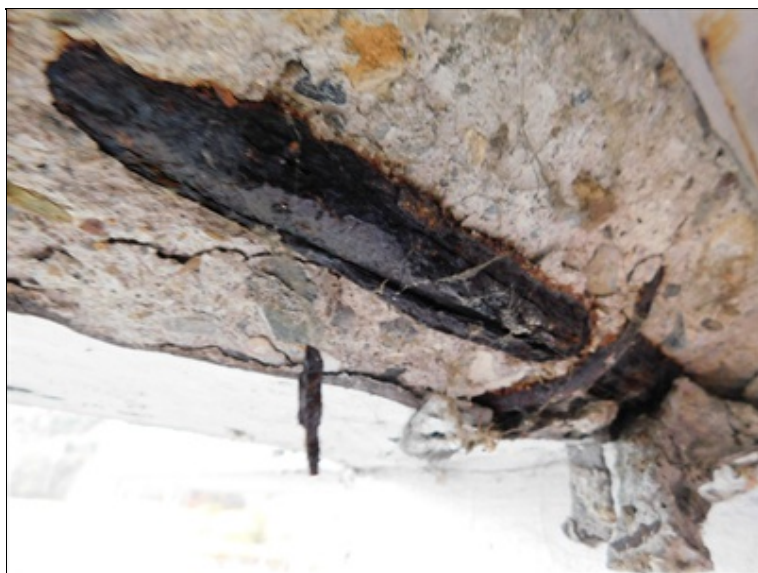
V poli 3 je u stěny 5' u krajního pravého trámu odpadlá krycí vrstva a obnažená výztuž koroduje, obdobná porucha je i u stěny 5' v poli 4 na pravé straně. V poli 4 jsou krajní trámy mezi stojkami 2-3 porušeny výraznými podélnými trhlinami nad korodující výztuží, obdobné závady jsou i v poli mezi stěnami 3-4, kde již došlo k separaci krycí vrstvy a obnažená výztuž koroduje a dále i v poli mezi stojkami 4-5. Obdobné poruchy se vyskytují i v dalších částech. V poli mezi stěnami 3-4 rovněž došlo k separaci krycí vrstvy na spodním líci desky mostovky.

Separace krycí vrstvy a koroze výztuže trámu mostovky v poli 3

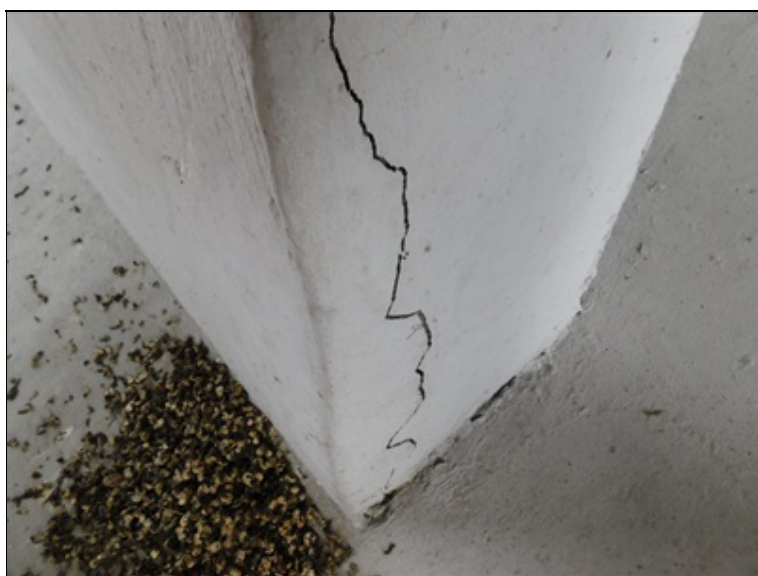
Trhliny nad korodující výztuží v místě prostupu stěnovou podporou na oblouku. Na snímku jsou též patrné nánosy trusu od hnízích ptáků

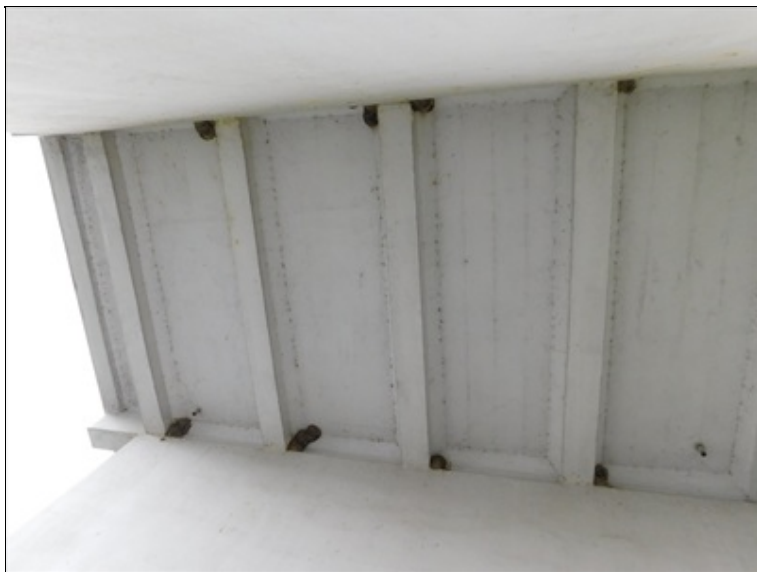
Na spodním líci mostovky jsou četná hnízda ptáků, na povrchu oblouku je značné množství trusu.

Hnízda ptáků na konstrukci mostovky

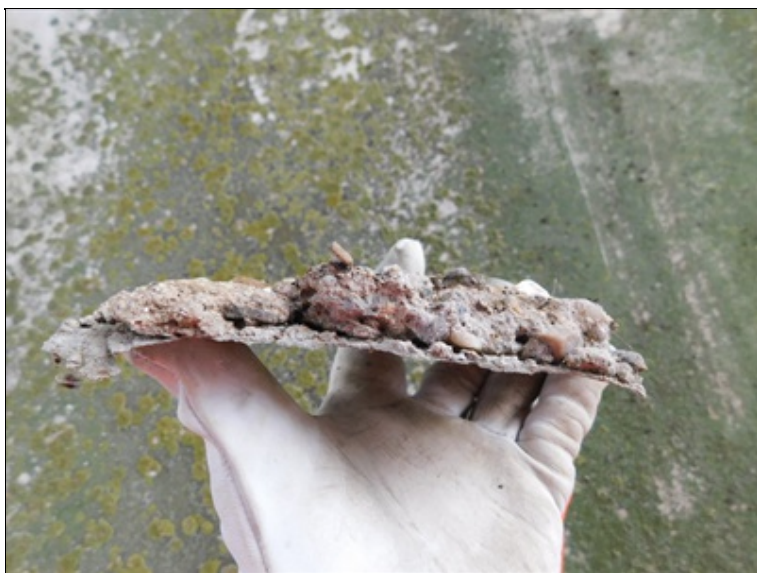
Detail separace vrstvy sanační hmoty spolu s vrstvou původního betonu

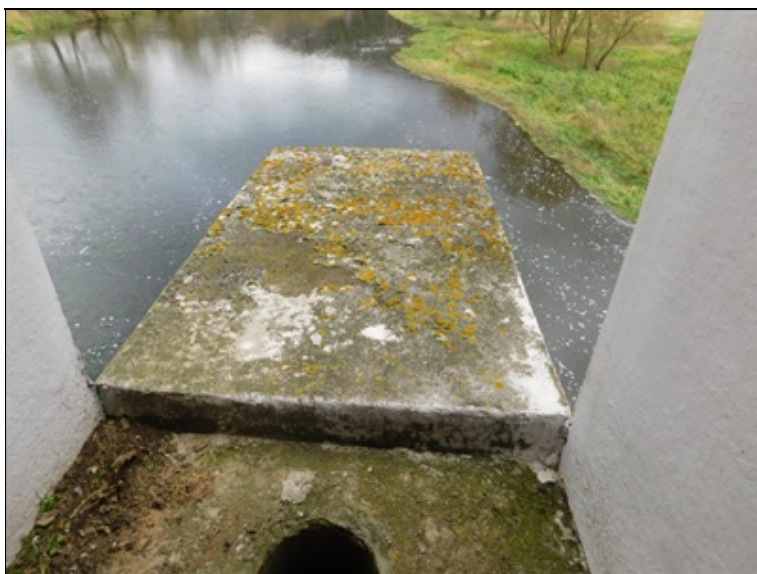
Detail biologického napadení na horizontálních plochách spodní stavby

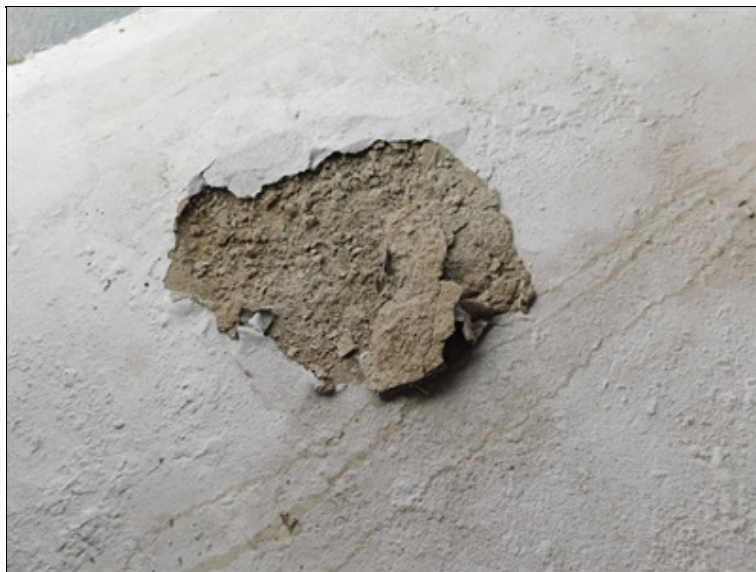
Detail degradace betonu na horním povrchu oblouku v místě separace sanační vrstvy

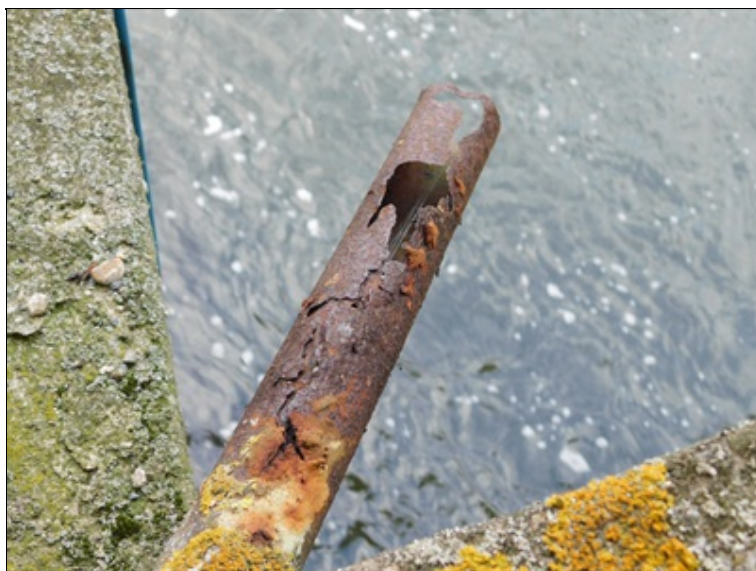
Odvodňovací trubičky v patě oblouků jsou zcela zanesené

nečistotami a jsou zcela zkorodované.

Koroze trubičky odvodnění povrchu oblouku

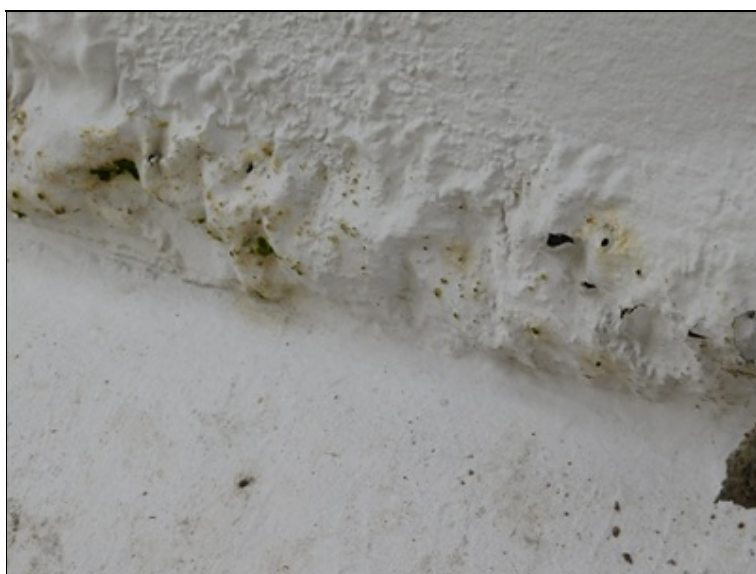
Bobtnání sjednocujícího nátěru v místě degradace betonu

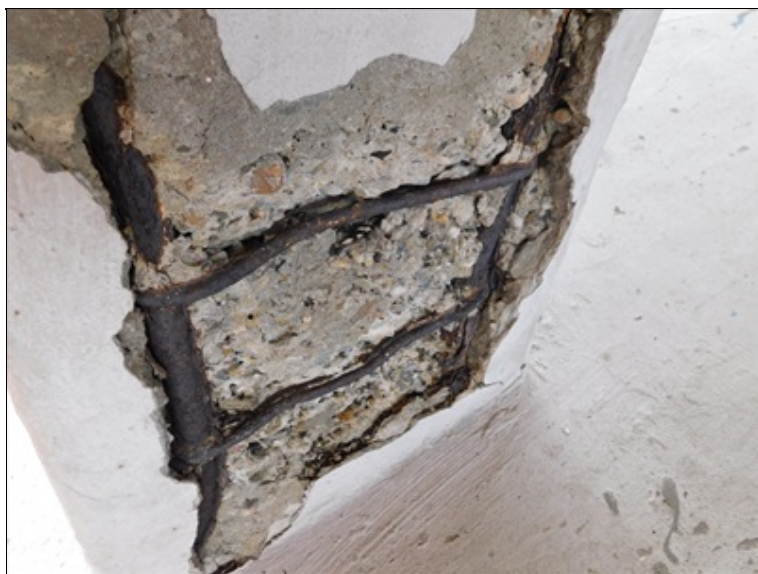
Chybějící krycí vrstva a obnažená korodující výztuž na prostupu stěnovou podporou v poli 4

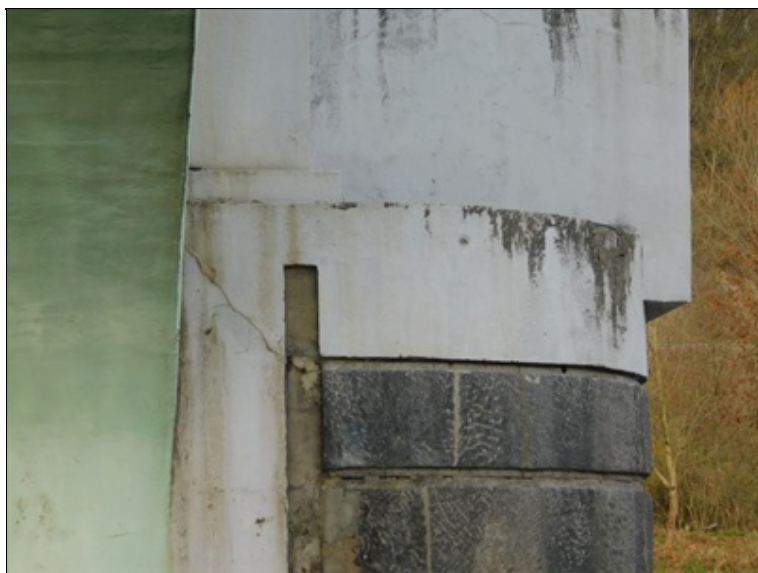
| [1.1] | 1.1 | Základy mostních podpěr a křídel | Na Pi 4 byly zjištěny vedle paty oblouku šikmé, pravděpodobně smykové trhliny, které mohou signalizovat nerovnoměrné sedání základu. Je pravděpodobné, že porucha je již stabilizována. Žádné jiné výrazné poruchy signalizující závady v založení objektu nebyly zjištěny. |

Šikmá trhlina v dříku pilíře 4 v úrovni paty oblouku

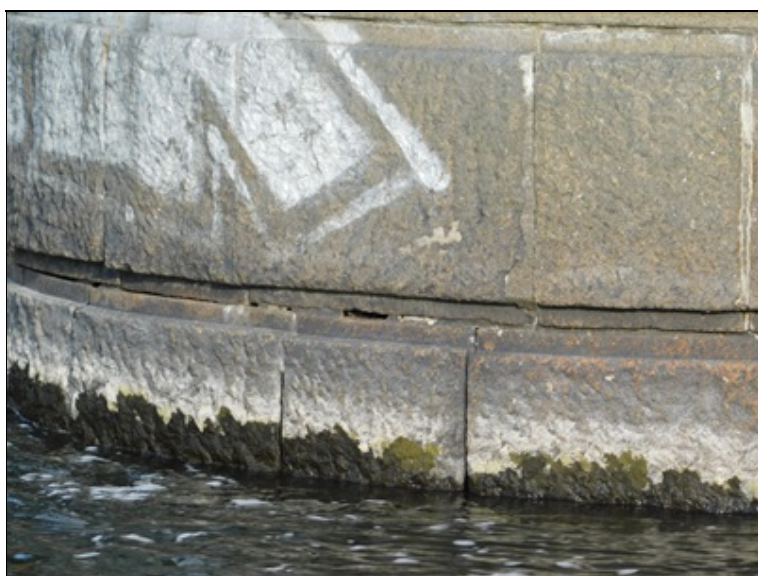
Lokální poruchy spárování pilíře Pi 4 - hloubka poruchy nezjištěna

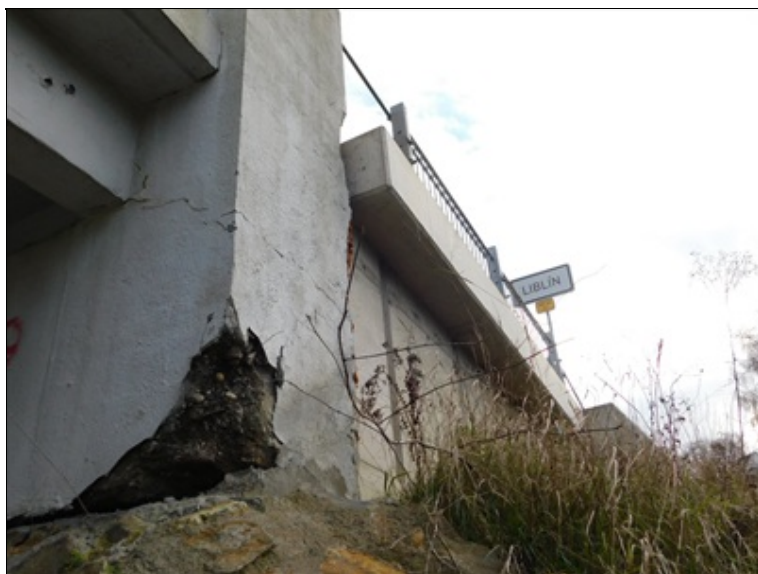
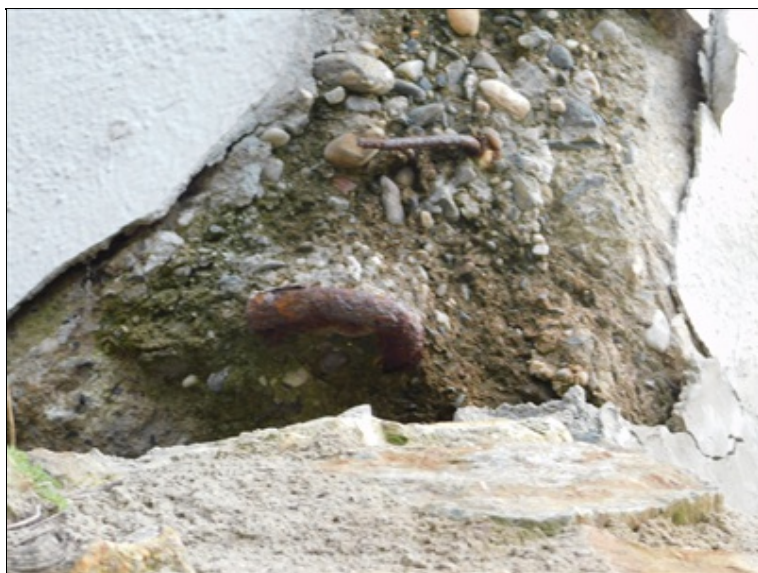
| [1.2] | 1.2 | Mostní podpěry a křídla | <p>V levé části opěry Op 1 u terénu došlo k masivní separaci sanačních vysrávek a k obnažení původního hloubkově degradovaného betonu. Obdobná porucha je i na levé straně Op 7.</p> <p>V úrovni úložné spáry se prokreslují na těchto podporách v některých částech vodorovné trhliny zasahující do krajních částí opěry.</p> <p>Spárování zdiva Pi 4 je porušené trhlinami, lokálně je uvolněné. Na Pi 4 byly zjištěny vedle paty oblouku v betonu šikmé, pravděpodobně smykové oboustranné trhliny, přecházející do zdiva - viz založení.</p> <p>Na vodorovných plochách pilíře 4 je uchycený mech a nečistoty, beton je povrchově degradovaný, lokálně i do větší hloubky. V menší míře je stav obdobný i na dalších podporách.</p> <p>Sanační vysrávky či nátěry se na povrchu spodní stavby ve větší míře odlupují, lokálně jsou již opadlé.</p> |

Degradace dříku Op1

Degradace dříku Op1 - detail obnaženého kotevního háku

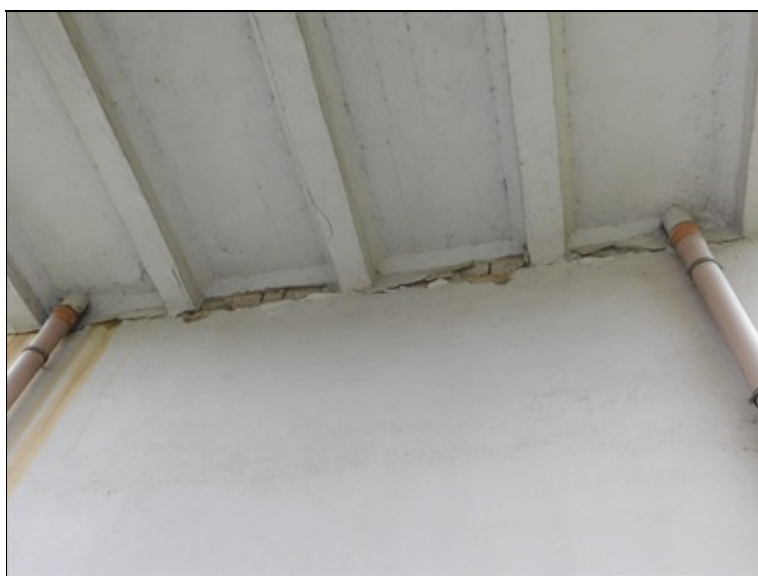
Poruchy v místě uložení mostovky Po 3 na Pi3

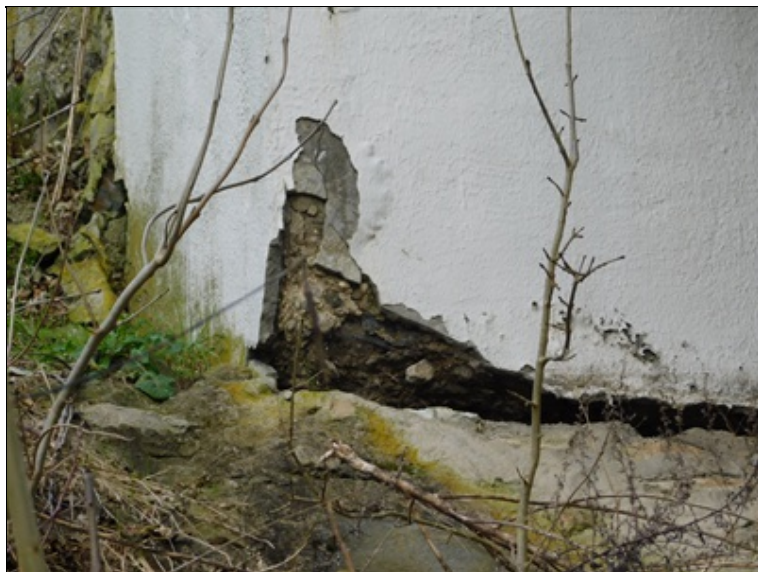
Degradace dřiku Op 7

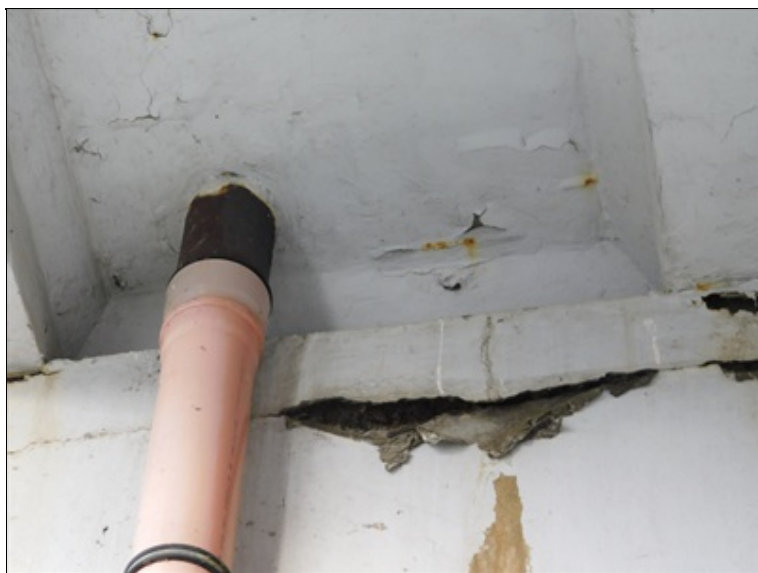
Kovové části svodů odvodnění korodují.

Poruchy v místě uložení Po 4 na Pi 5, koroze svodu odvodnění

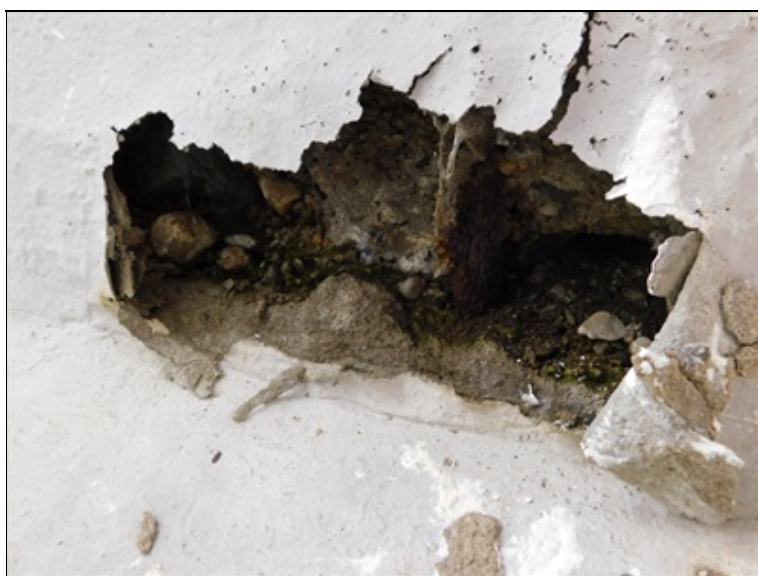
Lokální degradace betonu stěnové podpory na oblouku pole 4

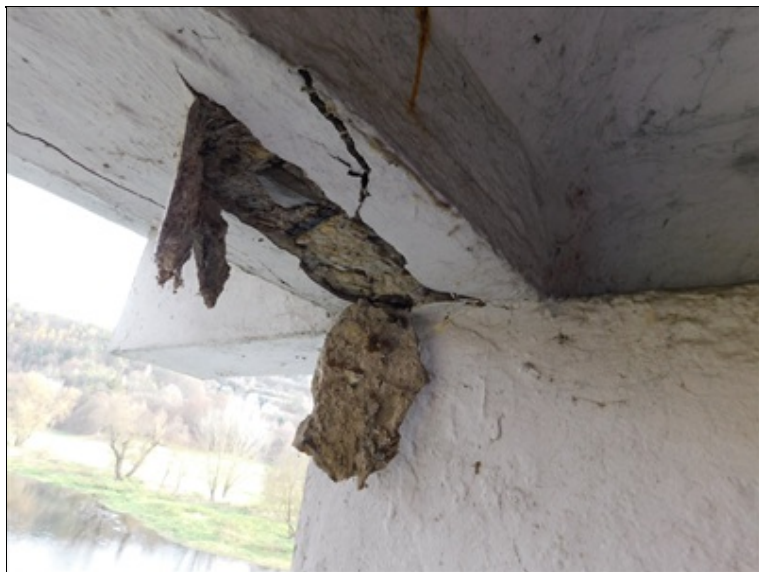
Trhliny a separace betonu nad korodující výztuží mostovky v poli 4

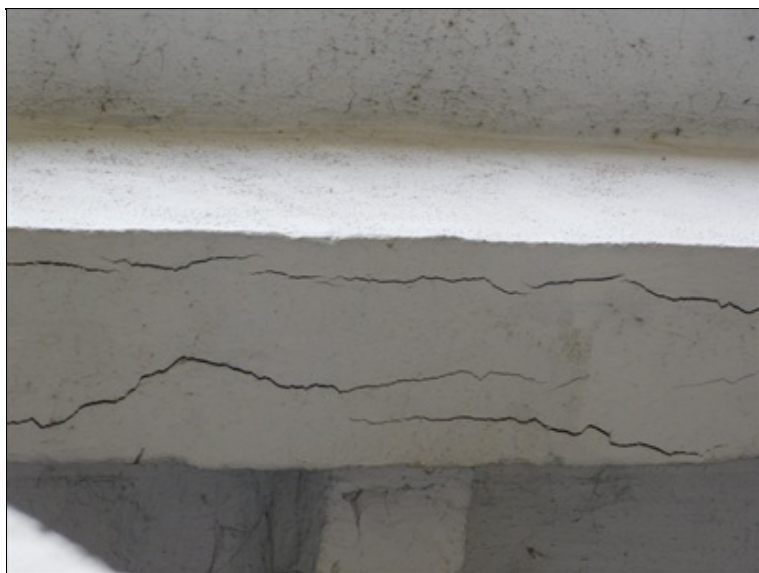
Trhliny v trámech mostovky

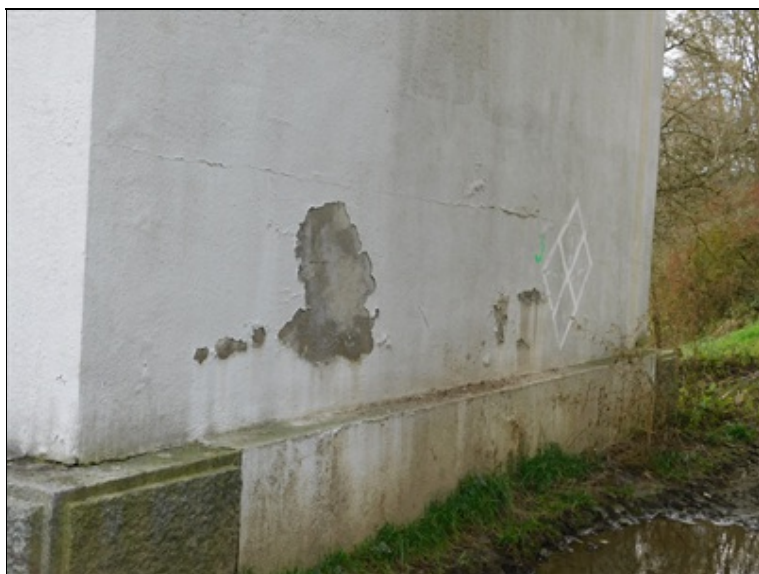
Odlupování ochranného nátěru

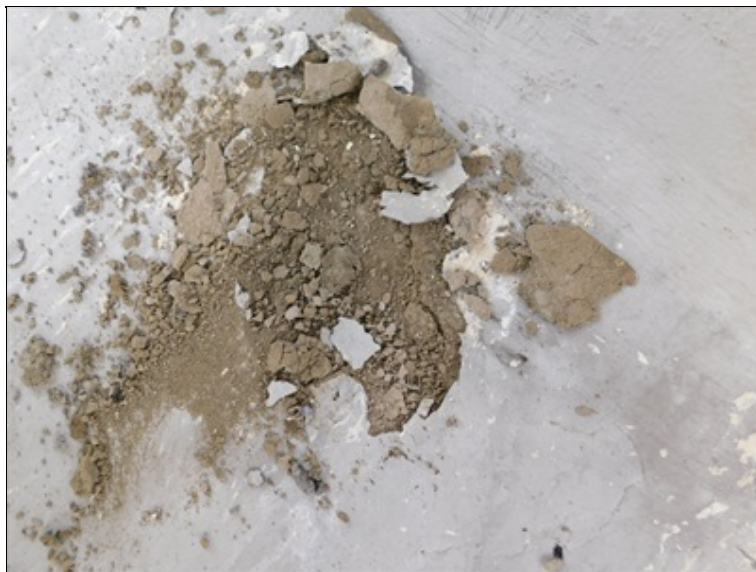
Lokální degradace betonu na povrchu oblouku

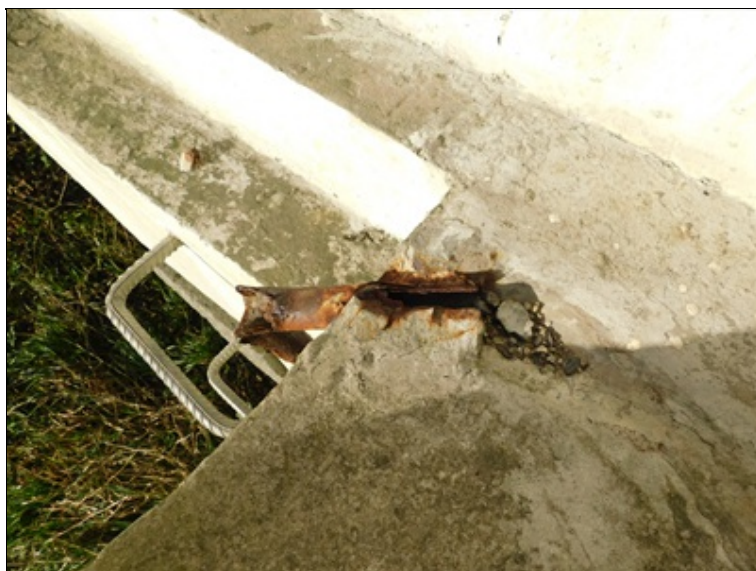
Koroze trubky odvodnění v patě oblouku

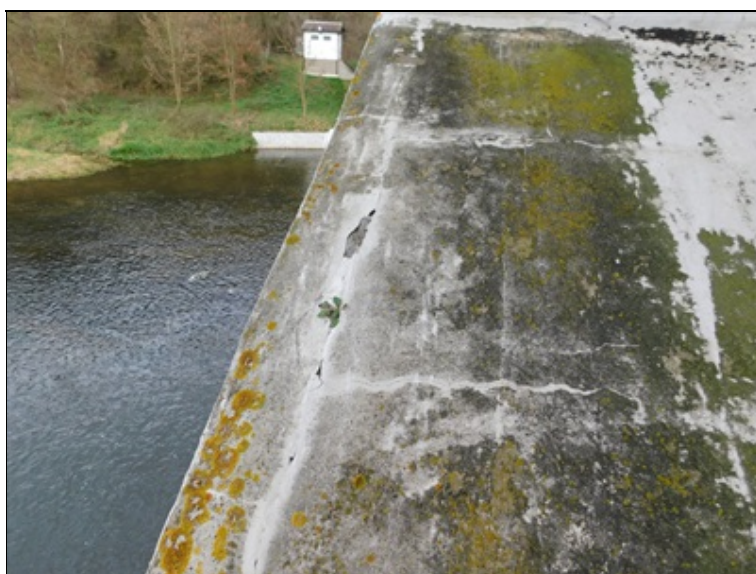
Pokální poruchy - trhliny a separace sanančních vrstev na povrchu oblouku v poli 3

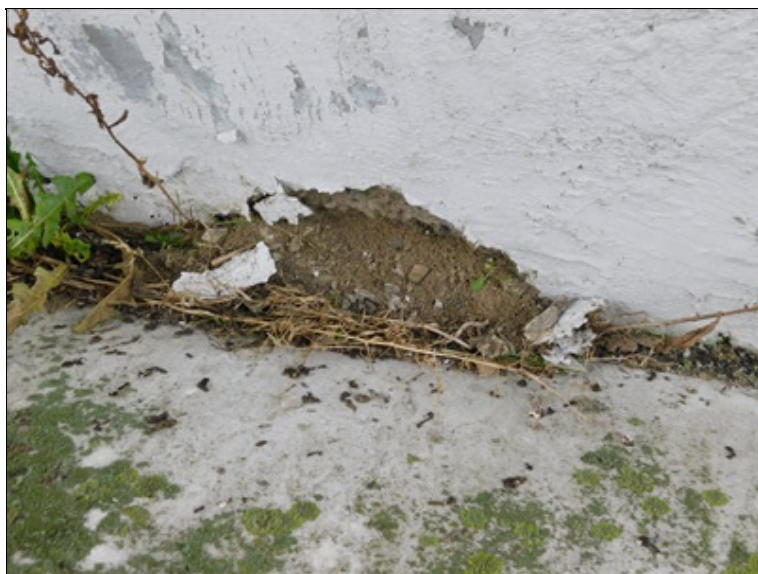
Degradace betonu v patních částech stěnových podpor

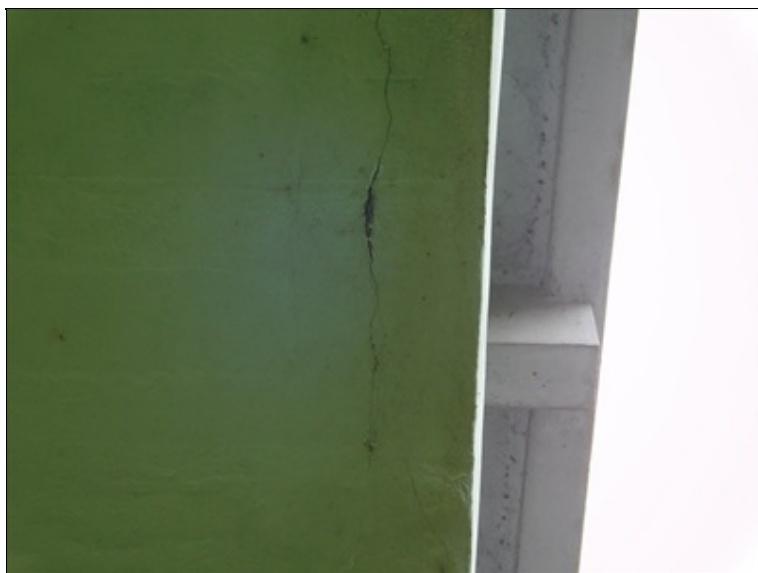
Trhliny jsou lokálně i na spodním líci oblouku - např. na spodním líci v krajní části v poli 3.

Detail trhliny na spodním líci oblouku v poli 3

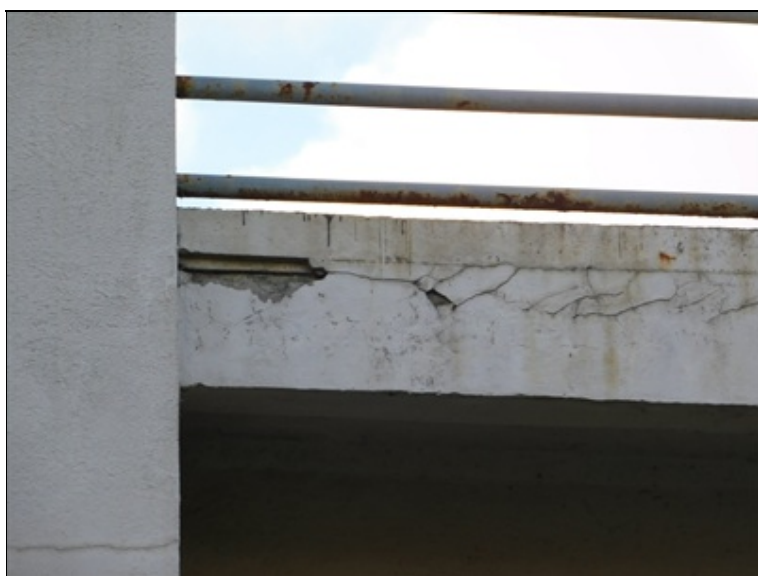
Na bočních plochách se prokresluje podélná trhlina v místě styku původní konstrukce a nově dobetonovaných chodníků, místy se původní konstrukce pod touto dodatečnou dobetonávkou rozpadá - např. levá strana před OP 7.

Poruchy římsového nosníku pod novější chodníkovou dobetonávkou

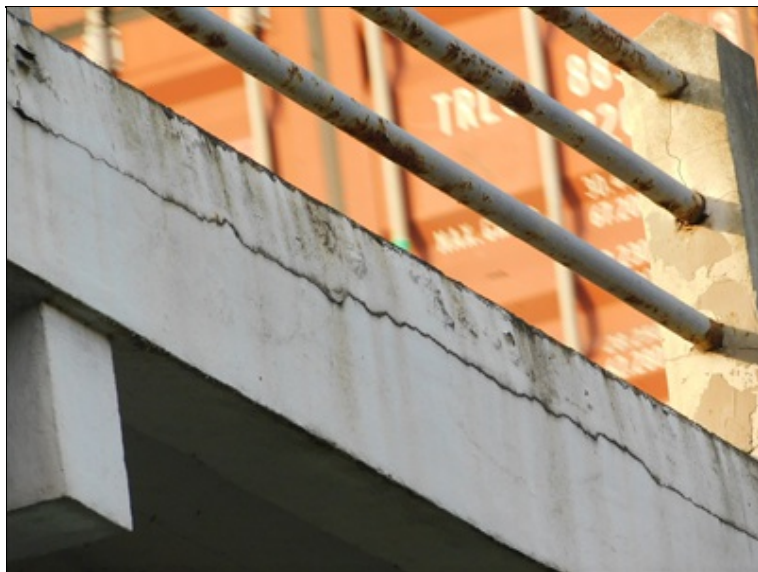
Detail podélné trhliny v římse v místě pracovní spáry mezi původní částí a novou dobetonávkou

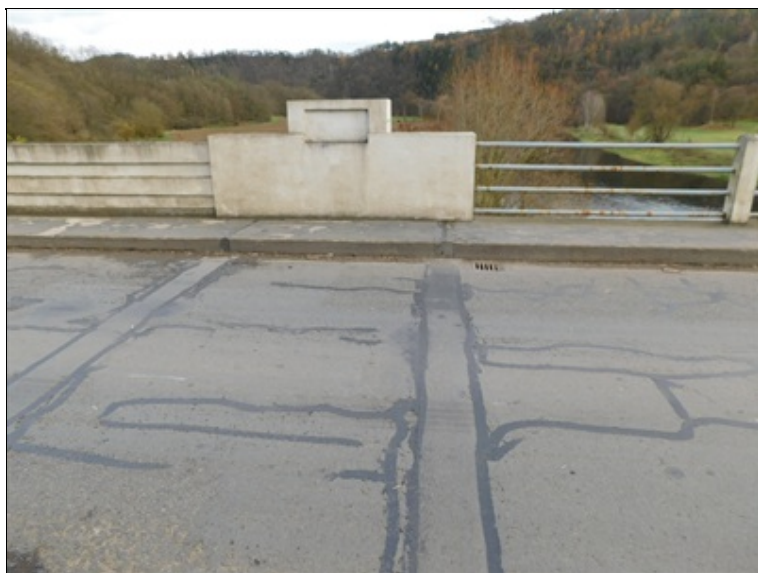
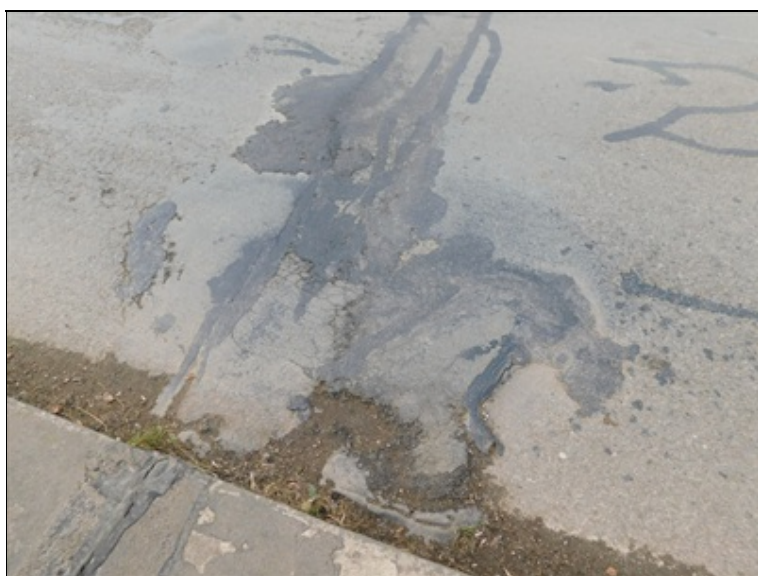
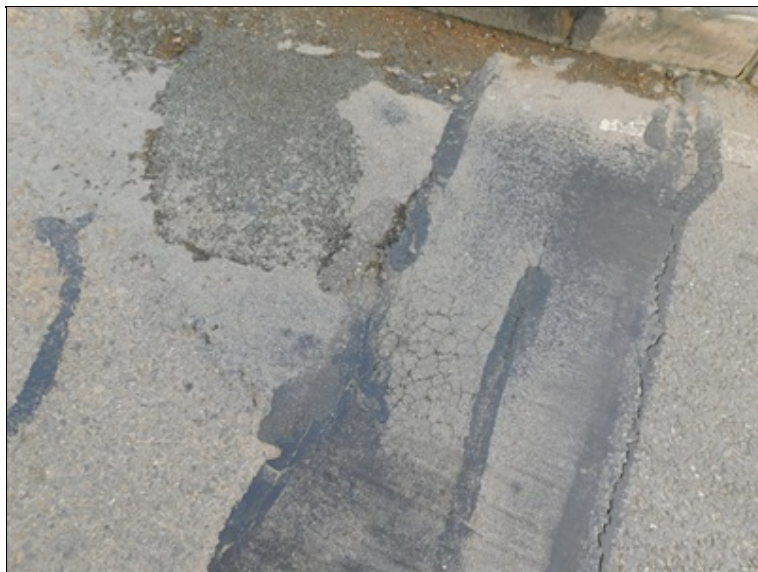
Dilatační závěry jsou ve velmi špatném stavu. Hmota závěrů je zdeformovaná a vytlačena do stran a odtržená od krajů vozovky. Mostní závěry protékají. Zatmělení dilatačních spár v chodnících je odtržené.

Kryt vozovky je porušený četnými trhlinami, v oblastech u mostních závěrů dochází ke kernému rozpadu. Nerovnosti v místech mostních závěrů vedou k silnému dynamickému namáhání konstrukce.

Stav vozovky a mostního závěru

Poruchy vozovky a mostních závěrů

Detail poruch vozovky a mostního závěru

| [1] 2.1 Nosná konstrukce | <p>Do doby opravy je nutno provádět řádnou údržbu pro zajištění bezpečnosti konstrukce. Zvláštní důraz musí být kladen na odstraňování nerovností vozovky, které zvyšují dynamické účinky a výrazně snižují životnost narušených úložných oblastí mostovky.</p> |

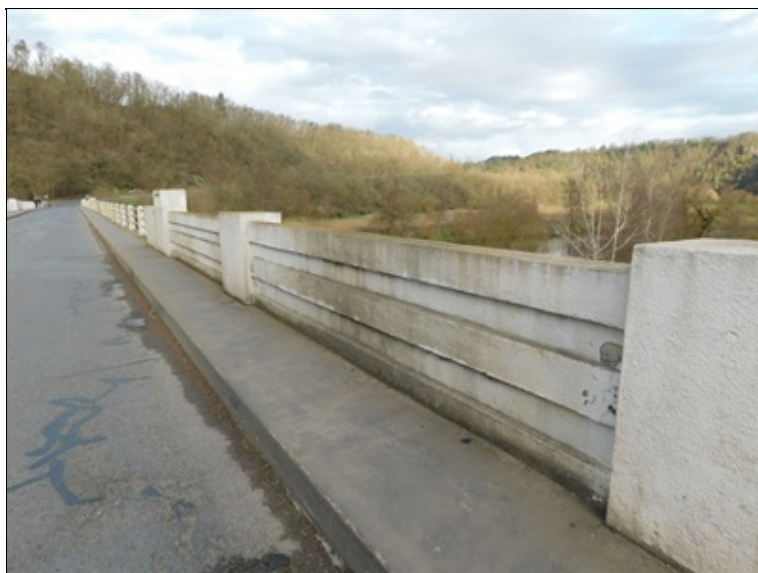
Pohled na zádržný systém v krajních polích

| [4] | 4.1 Svodidla/zábradelní svodidla | Co nejdříve provést opravy, resp. úpravy zádržného systému tak, aby byla zajištěna bezpečnost provozu na mostě. |

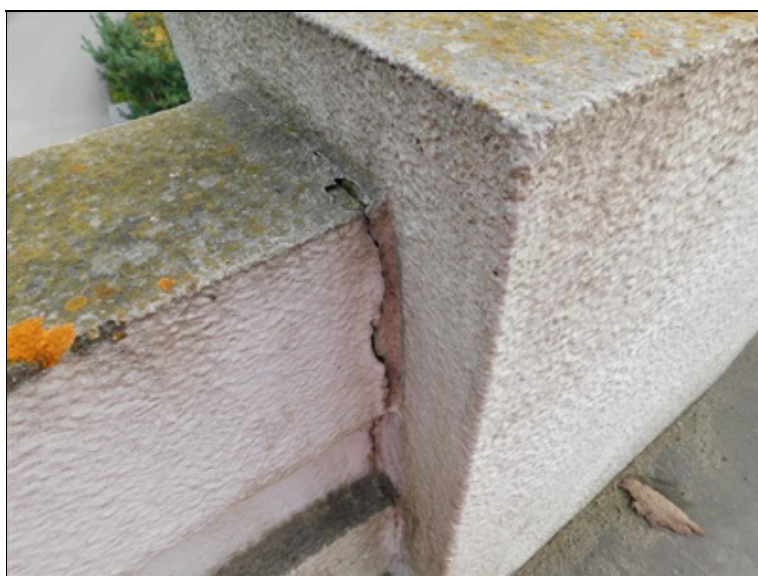
Detail trhliny v místě styku stěnové výplně a betonového sloupku

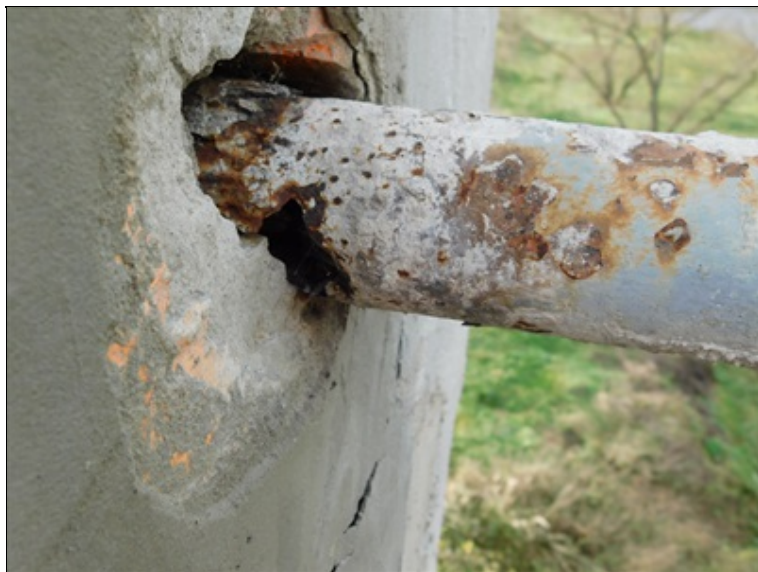
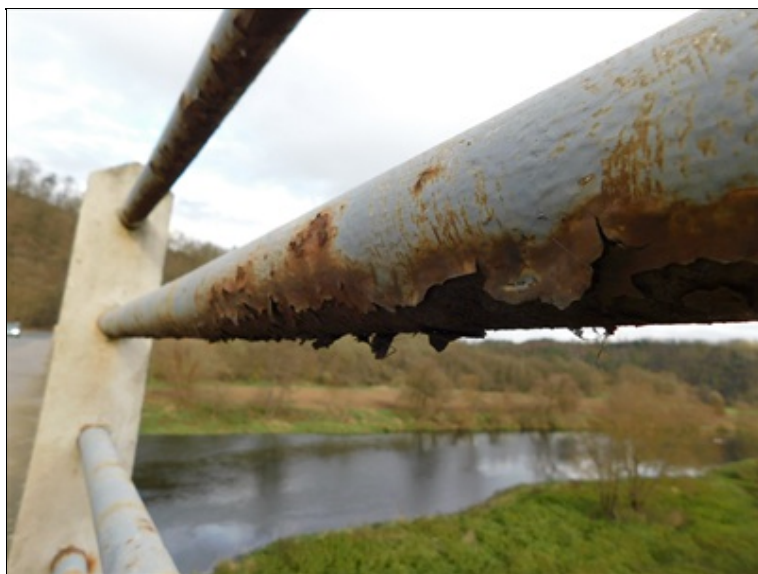
Koroze trubkové výplně zábradlí

Detail koroze zábradelní výplně

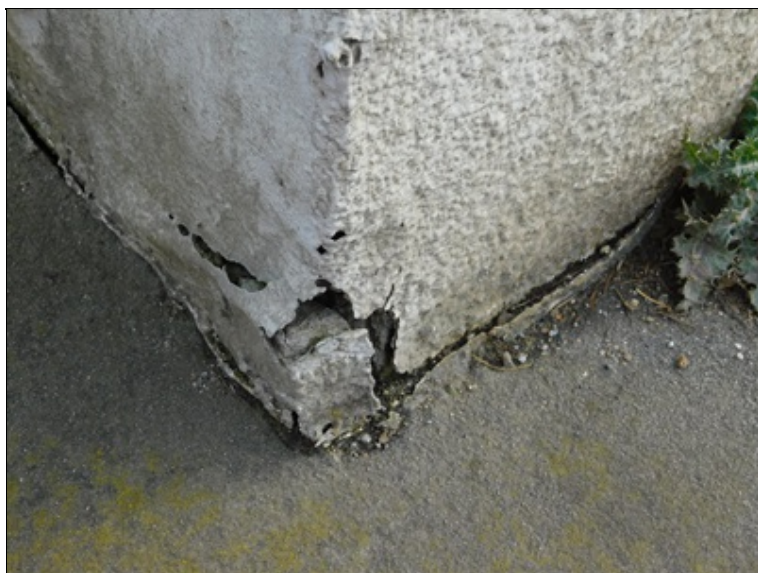
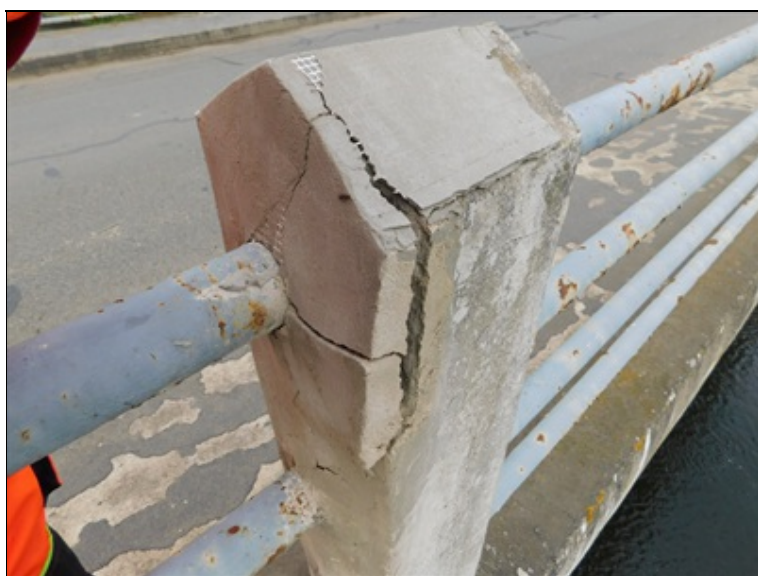
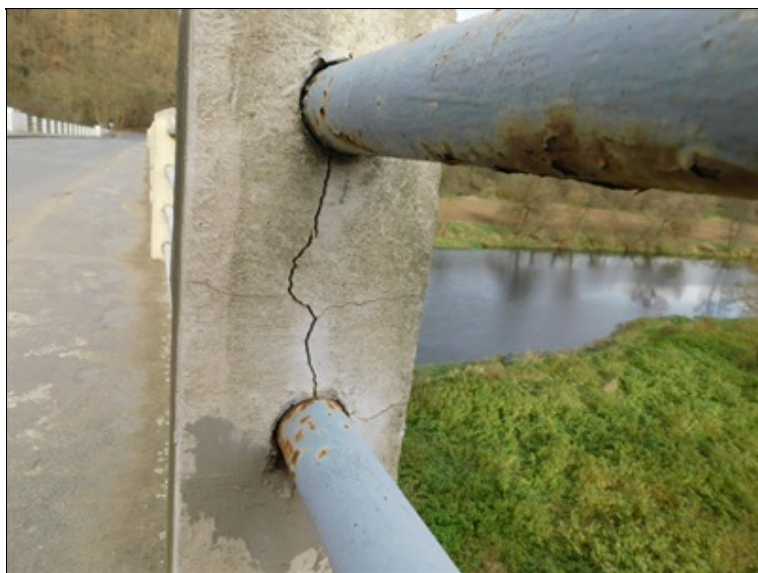
| [4.1] 4.1 Svodidla/zábradelní svodidla | <p>Železobetonové stěny v krajních polích jsou v místě vetknutí výplně do sloupků porušené trhlinami.</p> <p>Beton sloupků zábradlí s trubkovou výplní je narušený, sanační vysprávky či celé části sloupků jsou porušené trhlinami, místy jsou již odpadlé a původní beton sloupků je degradovaný.</p> <p>Ochranný nátěr trubkových výplní se odlupuje, trubky na povrchu silně korodují. Některé prvky trubkové výplně jsou v místech uložení zcela prokorodované.</p> <p>Z hlediska uspořádání má původní zádržný systém nižší parametry oproti systémům dnes používaným. Vzhledem k umístění v extravilánu není vhodná absence svodidla a rovněž provedení zábradlí s vodorovnými prvky je rizikové - i s ohledem na výšku mostu.</p> |

Degradace betonu zábradelního sloupku

Poruchy betonového sloupku

Poruchy betonových sloupků zábradlí

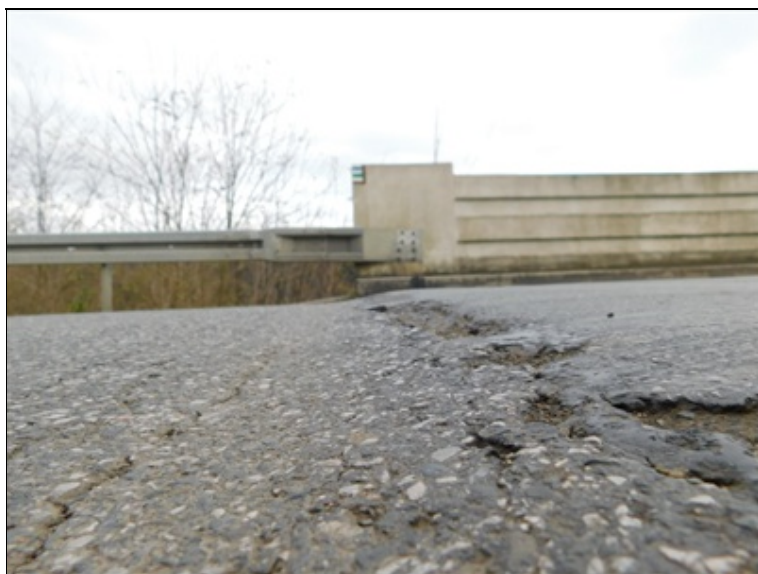
V oblasti za Op 7 je vozovka prosedlá, v místě napojení krytů je výrazná výšková nerovnost.

Nerovnost vozovky na předmostí Op7
