# **Most 232-007**

Most přes Berounku

## **HLAVNÍ PROHLÍDKA**

**Objekt: Most ev.č. 232-007 (Most přes Berounku)**

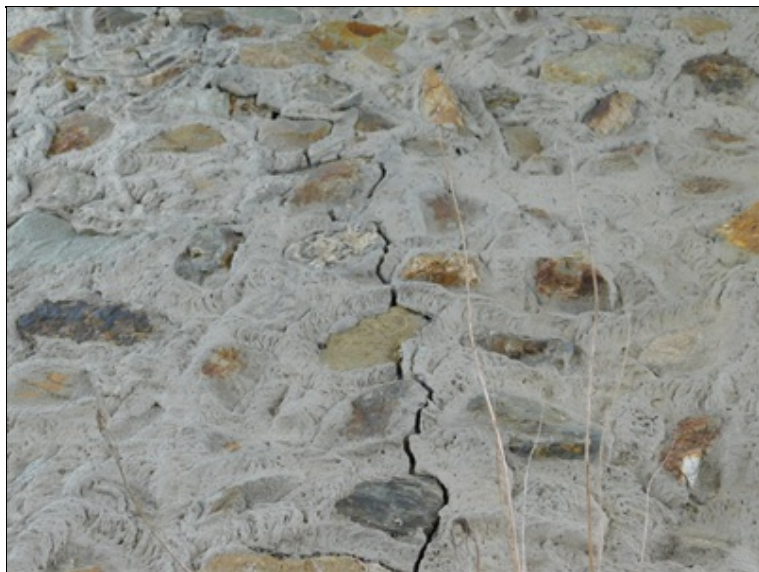
| [4.2] 4.6 Území pod mostem a přístupové cesty | <p>Opevnění svahu u Op 1 je porušené výraznými trhlinami, v hojně míře je zde uchycena vegetace. Vegetace je ve větší míře zakořeněna i v opěvnění u Op7.</p> |

Detail trhliny v opevnění svahu o Op1

| [2] 4.6 Území pod mostem a přístupové cesty | <p>V rámci údržby odstraňovat vegetaci z povrchu opěvnění svahů u opěr.</p> |

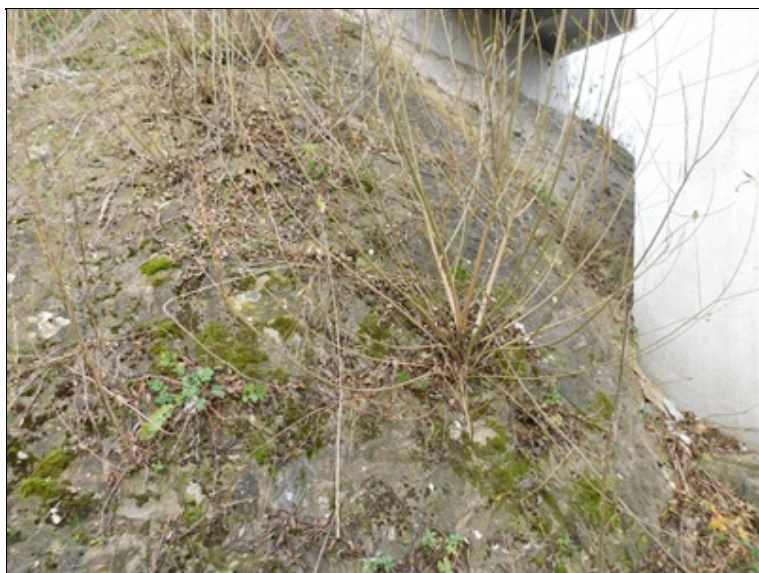
Uchycená vegetace v opevnění svahu Op 7
