Objednatel:	SÚS PK p. o.	Obec:	Lhovice	Kraj:	Plzeňský
Akce:	MOST EV. Č. 1827-1 V OBCI LHOVICE SO 201 – MOST EV.Č. 1827-1 MIMOŘÁDNÁ PROHLÍDKA MOSTU			Datum	Stupeň
Objekt:				4/2020	PDPS
Příloha:				Souprava	Č. přílohy  D.3

# **Most 1827-1**

## **MIMOŘÁDNÁ PROHLÍDKA**

**Objekt: Most ev.č. 1827-1 (Most v obci Lhovice)**

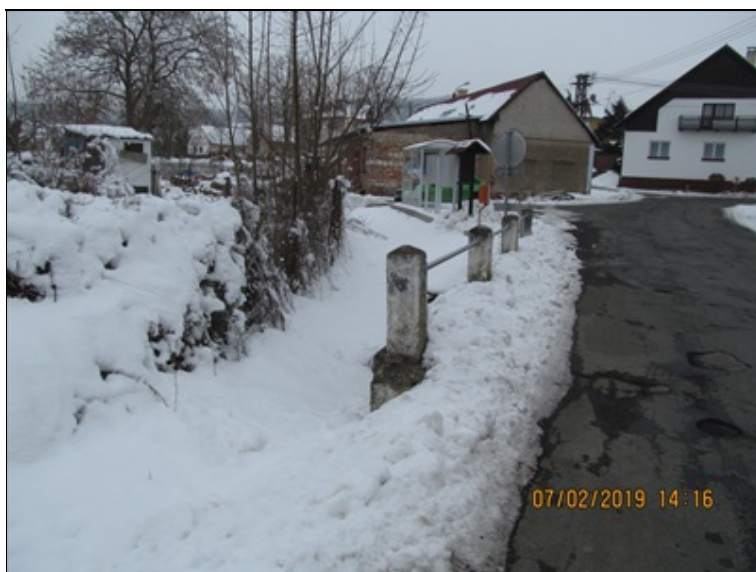
[4.1] 4.2 Zábradlí Záchytný systém neodpovídá platným ČSN, TP. Je nízké, bez svislé výplně.

Železobetonové sloupky : trhliny, místy degradovaný beton, obnažená výztuž koroduje

Zábradlí a římsa vlevo

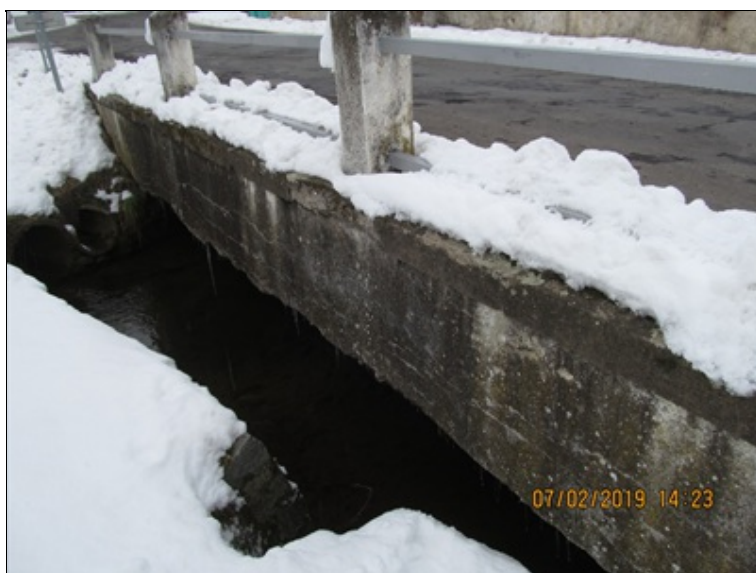
Pohled na most z levé strany. Vodoteč na návodní straně mostu je zatrubněna 1 železobetonovou rourou o průměru 0,60 m

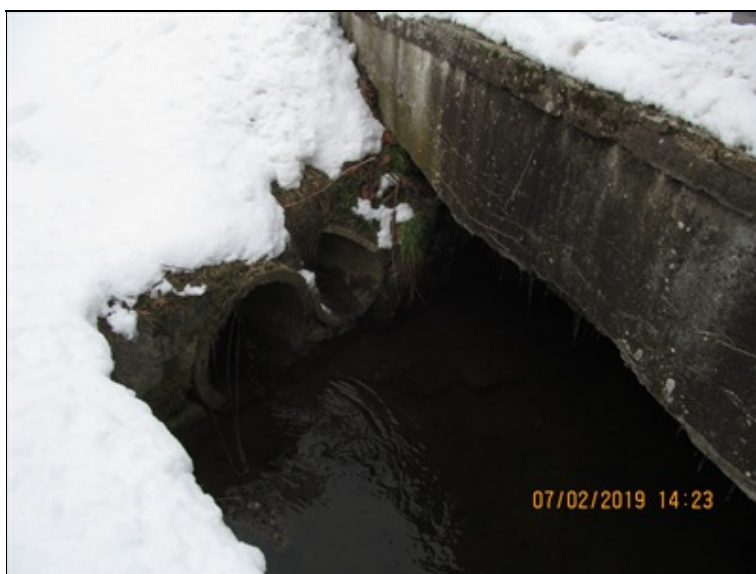
Pohled na most z levé návodní strany. Koryto vodoteče před mostem je zatrubněno rourou o průměru 0,60 m.

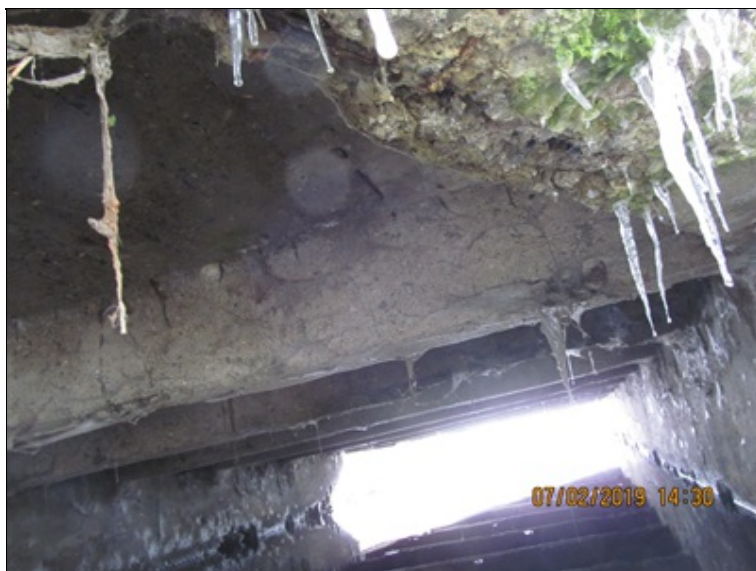
[2.1]	2.1	Nosná konstrukce	Nosnou konstrukcí prosakuje voda. Hloubková degradace betonu. Dolní podélná výztuž trámů silně koroduje, značné oslabení korozí.
-------	-----	------------------	--

Spodní líc nosné konstrukce : protékání vody, hloubková degradace betonu

[2] 2.1 Nosná konstrukce Stávající most včetně spodní stavby odstranit. V tom samém místě postavit nový most o 1 poli. Světlost mostního otvoru bude určena na základě výsledků hydrotechnického posouzení.

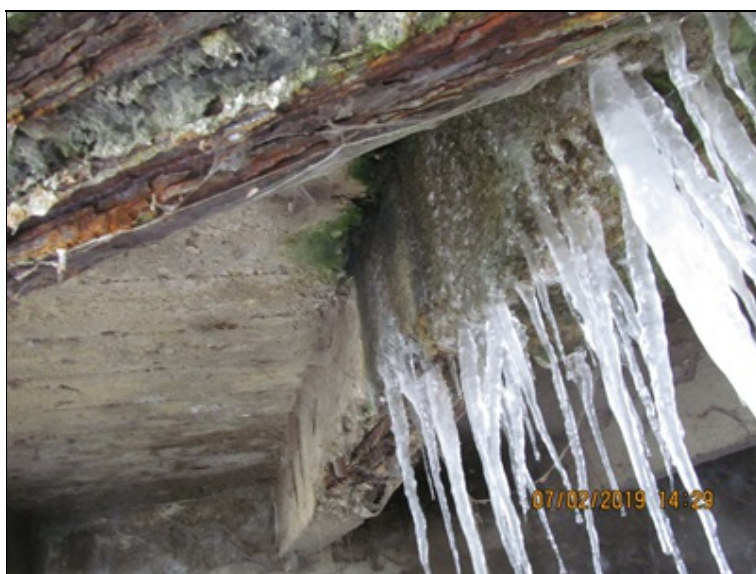
Spodní líc nosné konstrukce : protékání vody, hloubková degradace betonu, podélná výztuž trámů je silně oslabena korozí

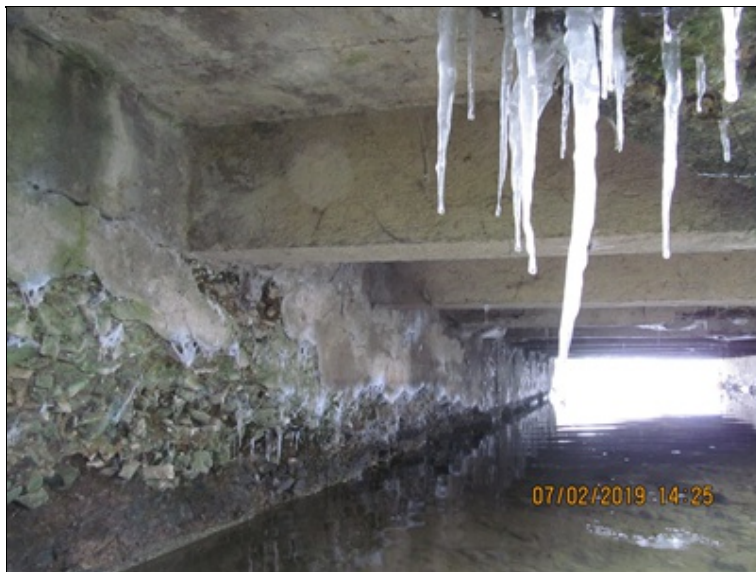
[1.1]	1.1	Základy mostních podpěr a křídel	Nebyly zjištěny závady, signalizující poruchy v založení mostu.
[1.2]	1.2	Mostní podpěry a křídla / Opěry	Hloubková degradace betonu opěr, na krajích až do hloubky 0,25 m. Opěrami prosakuje voda, beton je vlhký. Křídla jsou krátká.
[1.3]	1.3.1	Zemní těleso	Za mostem eroze zeminy.

Pohled na OP1 : hloubková degradace betonu, šterková hnízda

[1] 1.2 Mostní podpěry a křídla / Opěry Stávající včetně spodní stavby odstranit a v tom samém místě postavit nový most. Stávající spodní stavbu mostu nelze využít, je nutné ji odstranit.

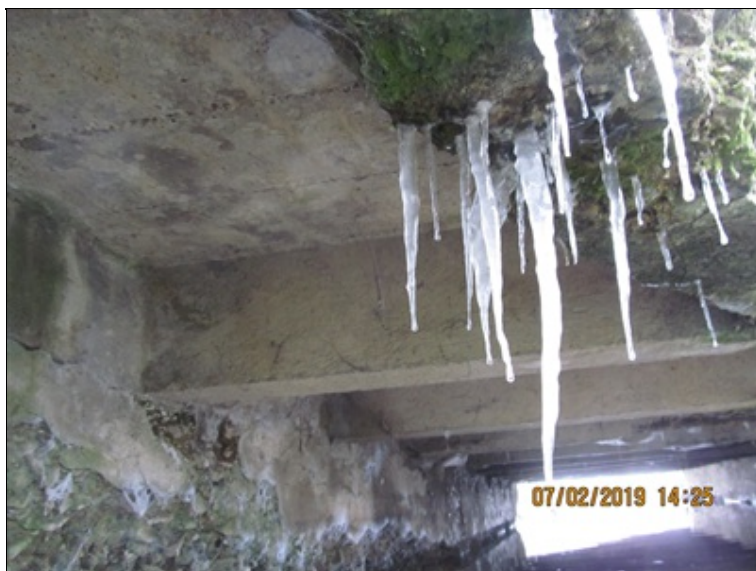
Pohled na OP1 : hloubková degradace betonu, šterková hnízda

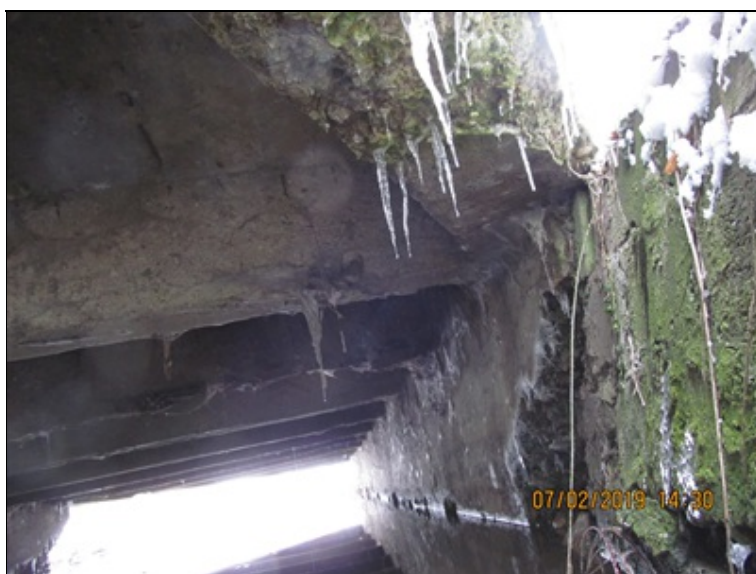
Pohled na OP2 : hloubková degradace betonu, šterková hnízda

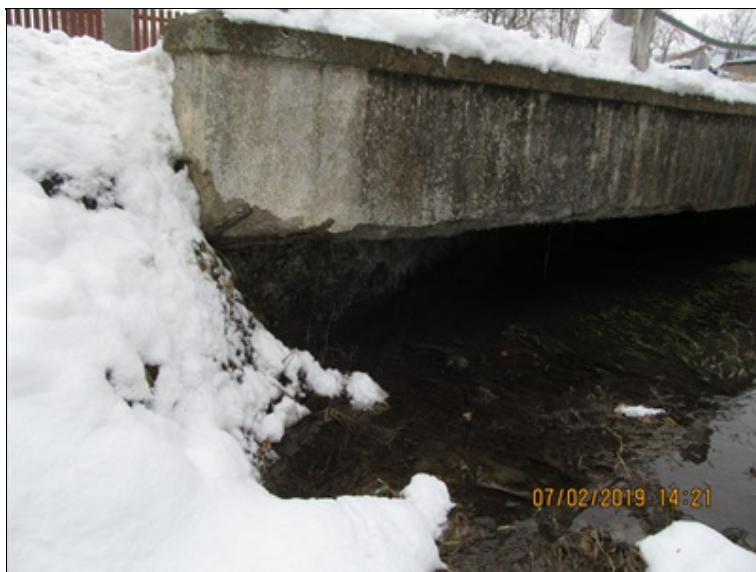
OP1 vpravo : hloubková degradace betonu

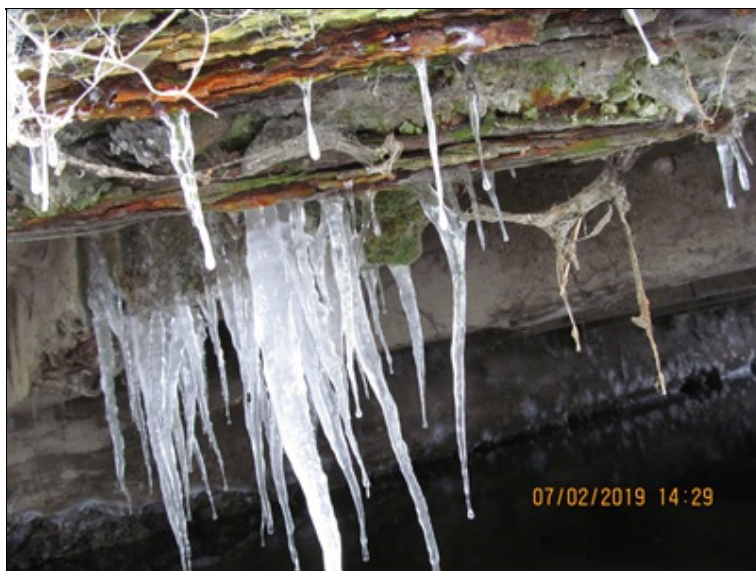
Železobetonová nosná konstrukce : protékání vody, podélná výztuž trámů je silně oslabena korozí

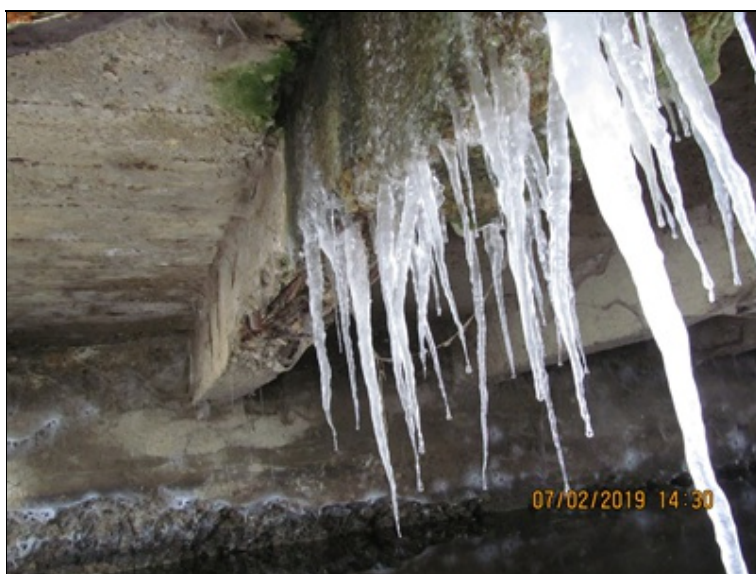
Železobetonová nosná konstrukce : protékání vody, podélná výztuž trámů je silně oslabena korozí

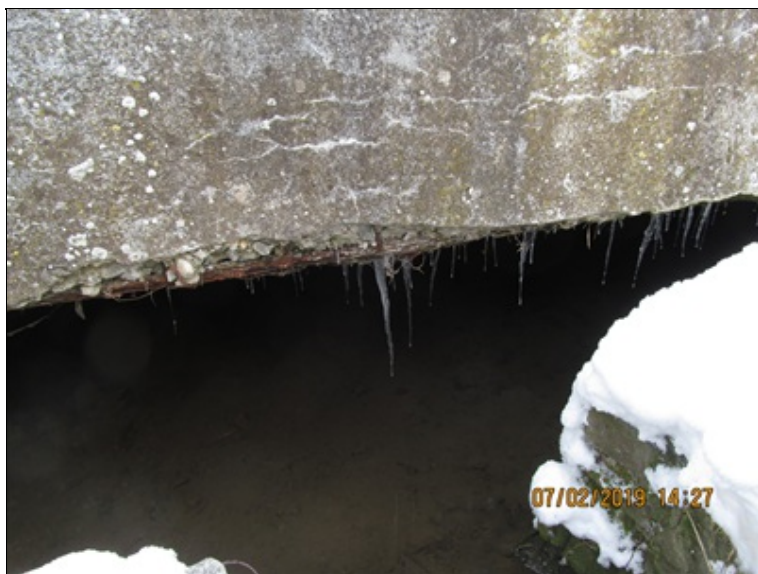
Podélná výztuž trámů je silně oslabena korozí
