# **ZPRÁVA Č. RT-2021-011**

## **PRŮZKUM KONSTRUKCE VOZOVKY A POSOUZENÍ STAVU VOZOVKY**

**III/18323 - MERKLÍN**

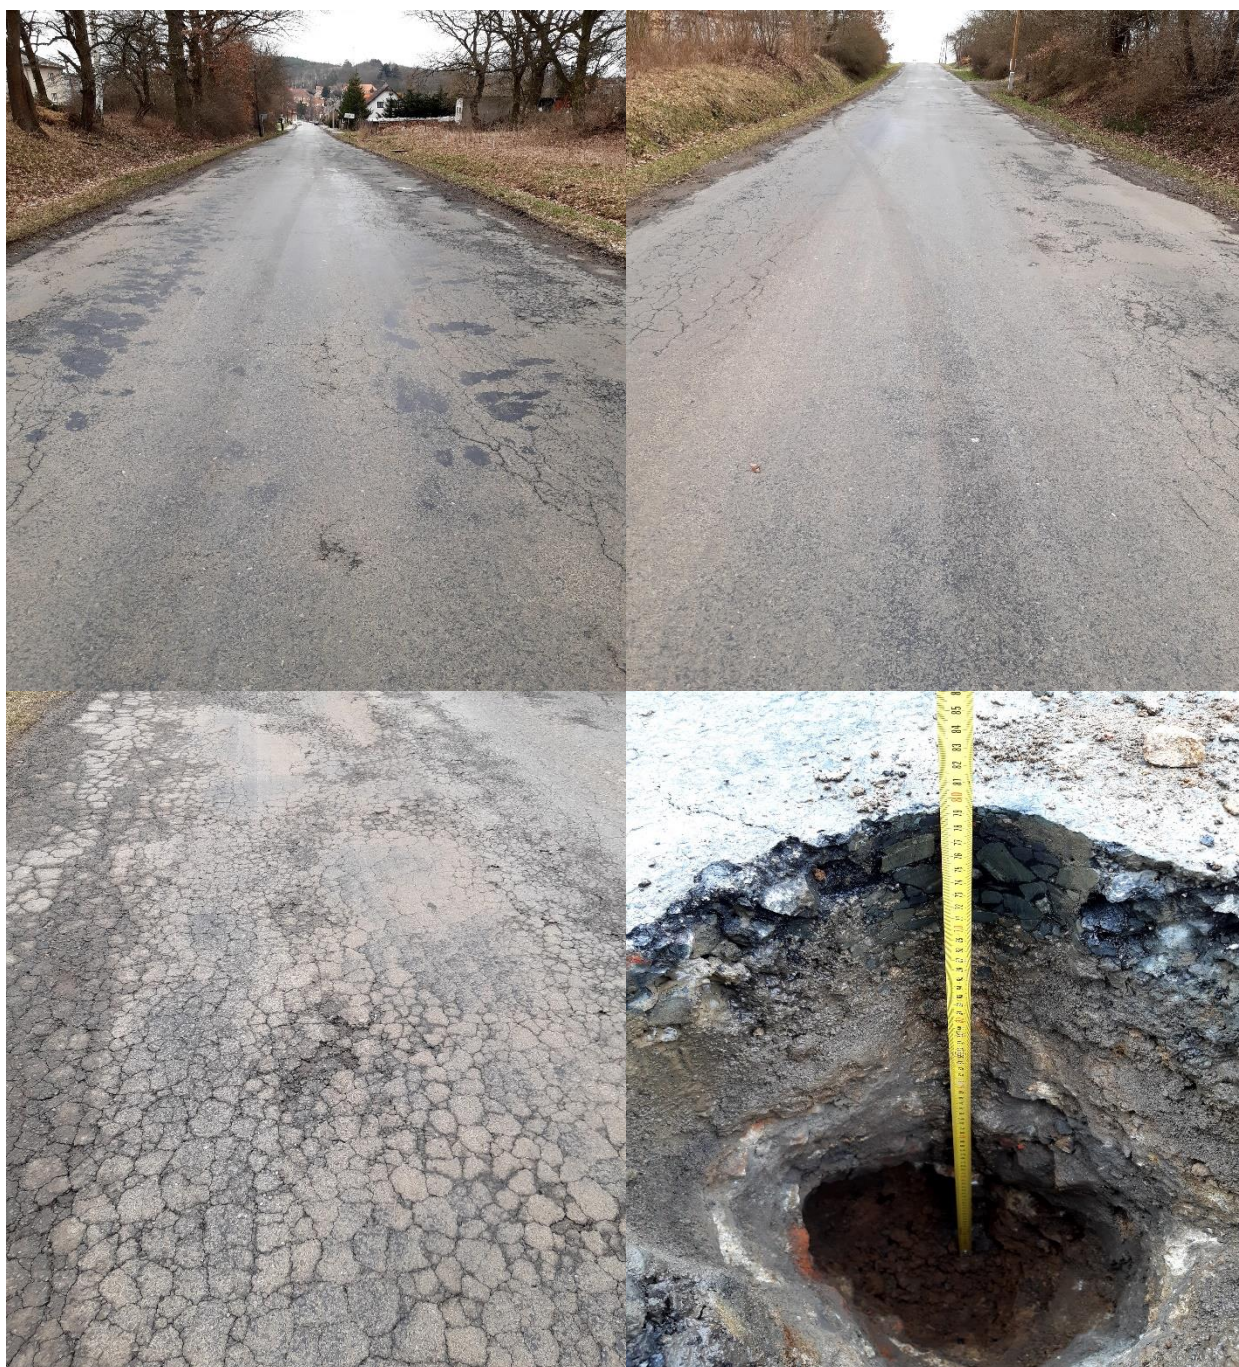
SONDA č. 3 km 0,400 LS

číslo sondy	lokalizace sondy	typ nestmelené vrstvy
S3	km 0,400 LS	0/63 + >125
S5	km 0,080 LS	0/63 + >125

číslo sondy	lokalizace sondy	typ zeminy	namrzavost zeminy	vhodnost pro aktivní zónu
S3	km 0,400 LS	F1 MG CBR sat=2,0	Nebezpečně namrzavá	Podmínečně vhodná
S5	km 0,080 LS	G4 GM CBR sat=13	Namrzavá	Vhodná
