# **Most 193-020**

Most přes řeku Úhlavku ve Stříbře

## **MIMOŘÁDNÁ PROHLÍDKA**

Datum provedení prohlídky: 18.5.2021

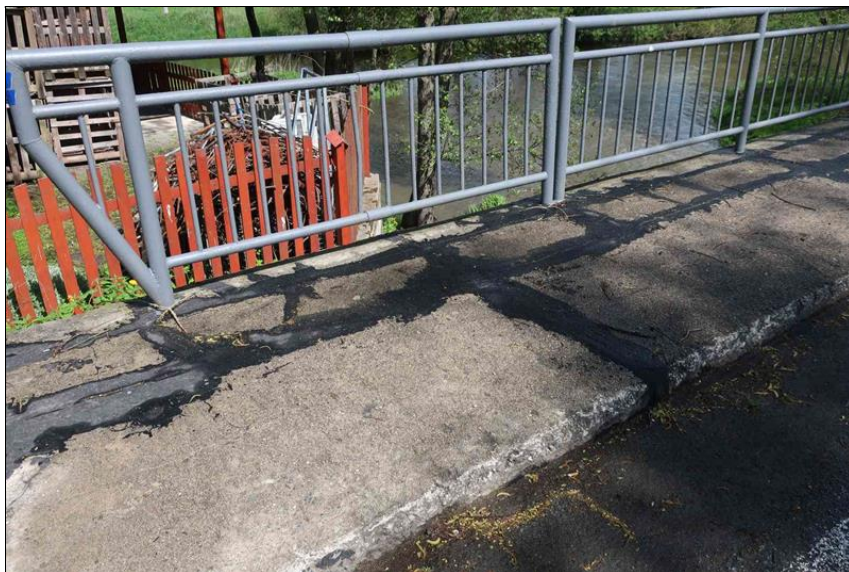
pravý chodník nad O3

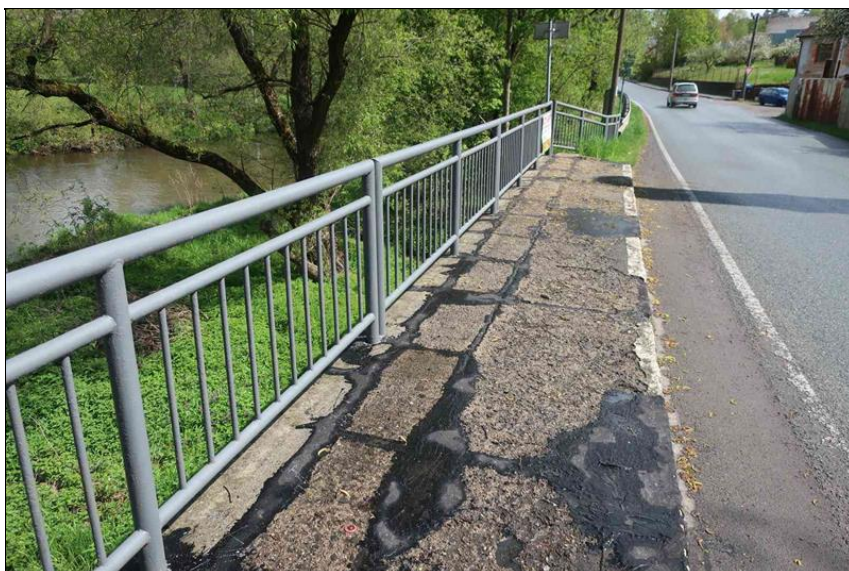
Kryt pravostranného chodníku degraduje. Nad opěrou 1 došlo k deformaci části chodníku.

hloubková degradace krytu pravého chodníku

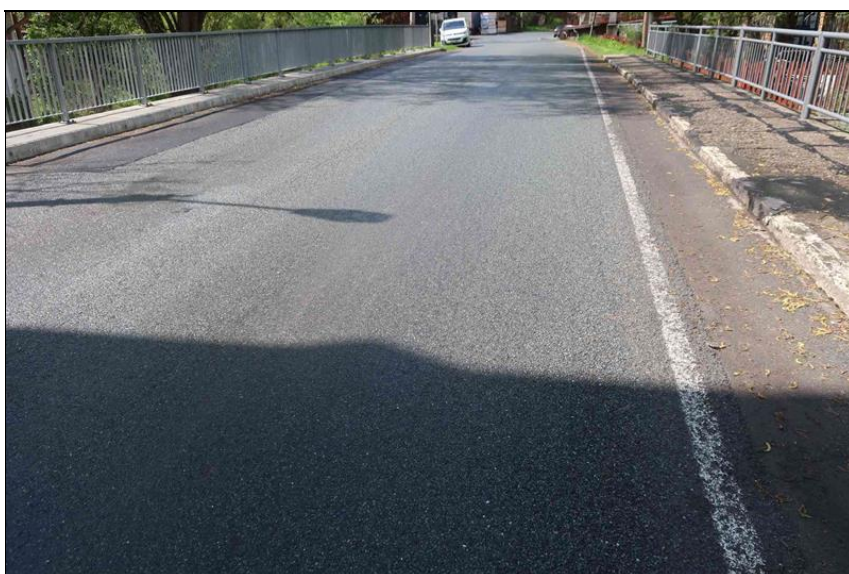
Kryt vozovky je deformovaný.

deformace krytu vozovky

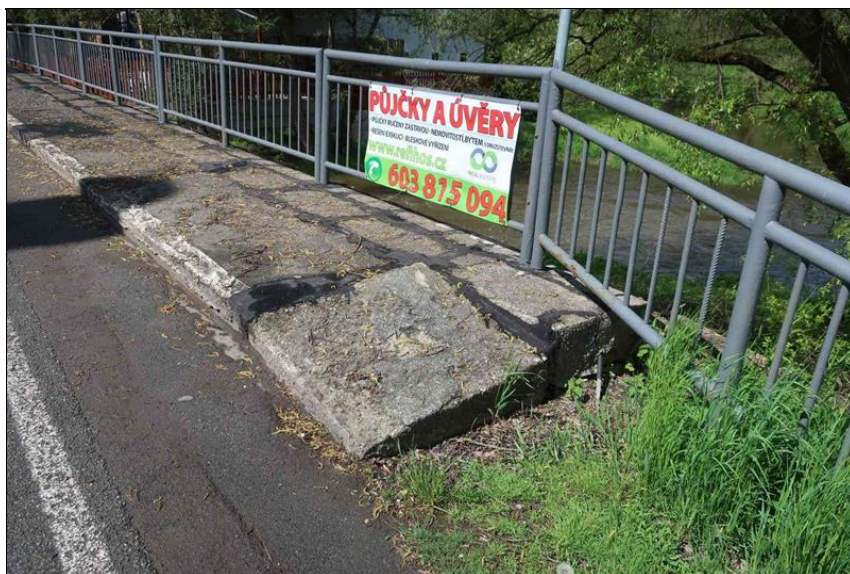
deformace krytu pravého chodníku nad O1

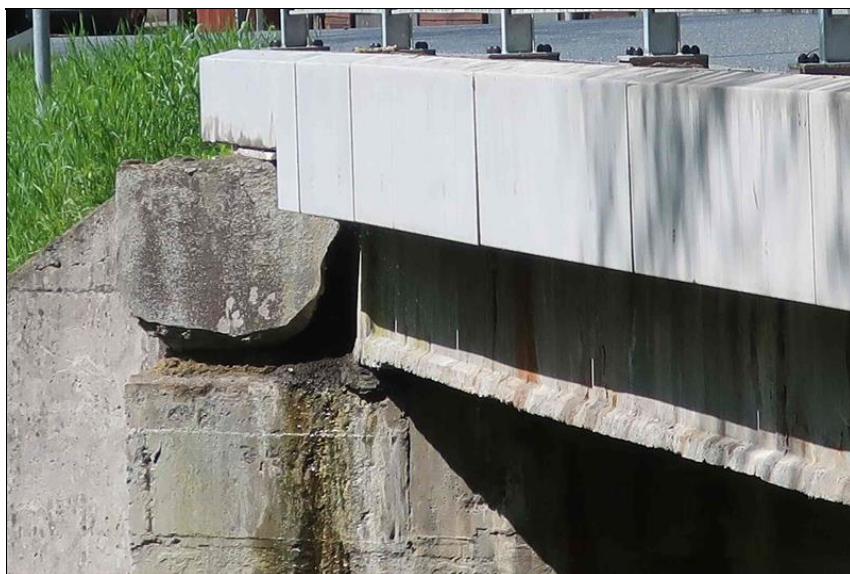
| [1.1] | 1.2 | Mostní podpěry a křídla | Všemi dilatačními sparami výrazně zatéká na všechny prvky spodní stavby.<br>Důsledkem je degradace betonu a intenzivní koroze výztuže dotčených prvků.<br>Na vnějších bocích úložných prahů opěr vně NK dochází k hloubkové degradaci betonových bloků v úrovni úložné spáry. |

uvolněný betonový blok vně levého bloku 1. nosníku na O3, blok hrozí zřícením  
degradace betonu úložného prahu v oblastech průsaků

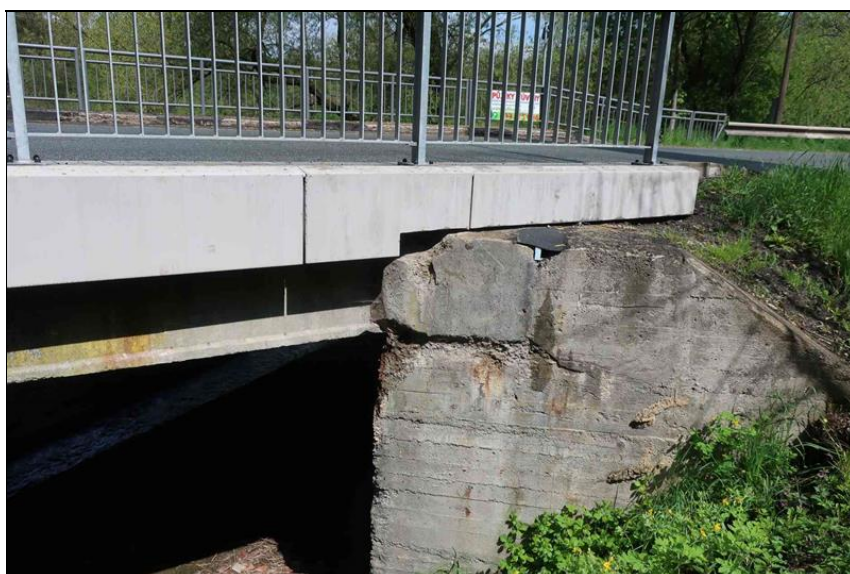
částečně uvolněný betonový blok vně  
vnějšího bloku 10. nosníku na O3  
degradace betonu úložného prahu v oblastech průsaků

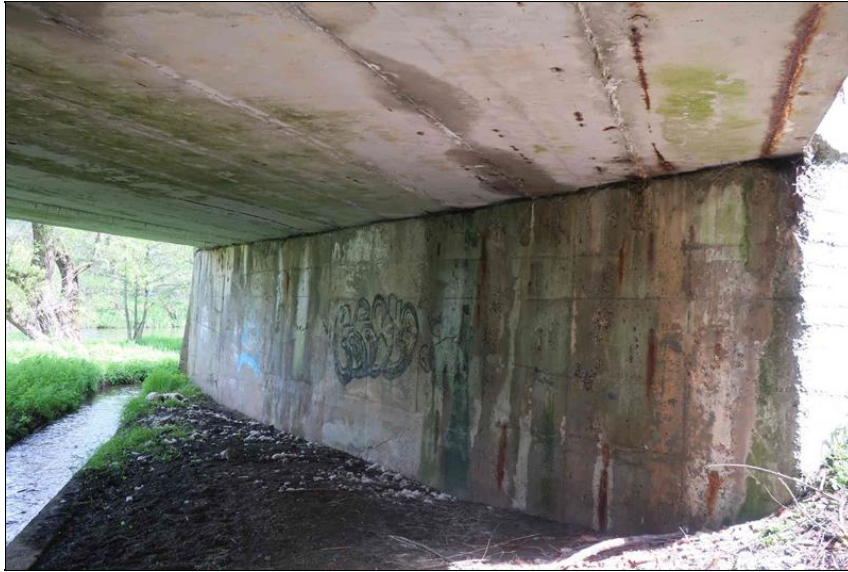
pohled na líc opěry 1  
intenzivní průsaky

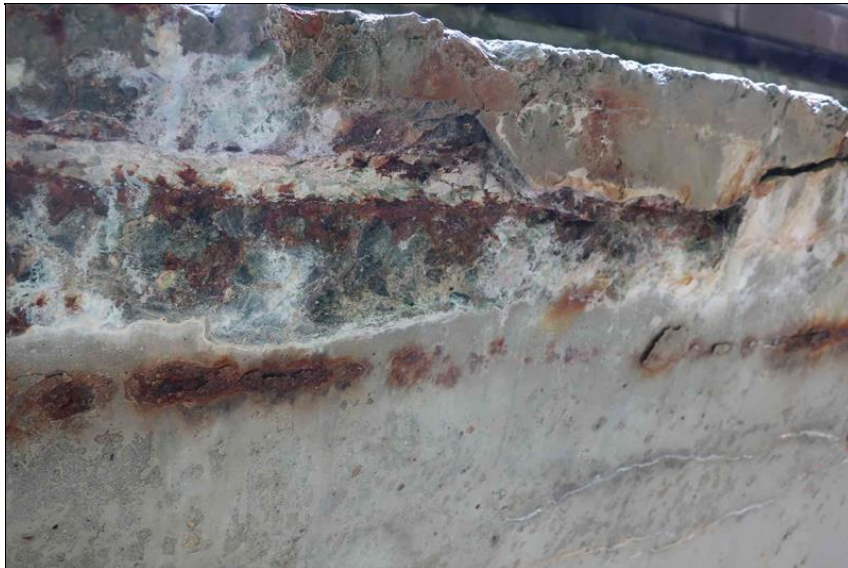
nosníků pod římsami. Důsledkem je intenzivní koroze betonářské i přepínací výztuže (viz. obnažený předpínací kabel 1. nosníku v 1. poli).

stopy po silných průsacích do nosníku  
odražená krycí vrstva nad korodující  
výztuží nosníku  
došlo k obnažení předpínací výztuže

S ohledem na stav nosné konstrukce i spodní stavby je nutné konstatovat, že most je rozumně neopravitelný. Očekávaná životnost konstrukce, po kterou by měla být zajištěna bezpečnost provozu, je cca 5 let. Proto je nutné do 5 let stávající most nahradit. V rámci demolice mostu doporučuji zajistit patologický průzkum, kterým bude ověřen skutečný stav mostu.

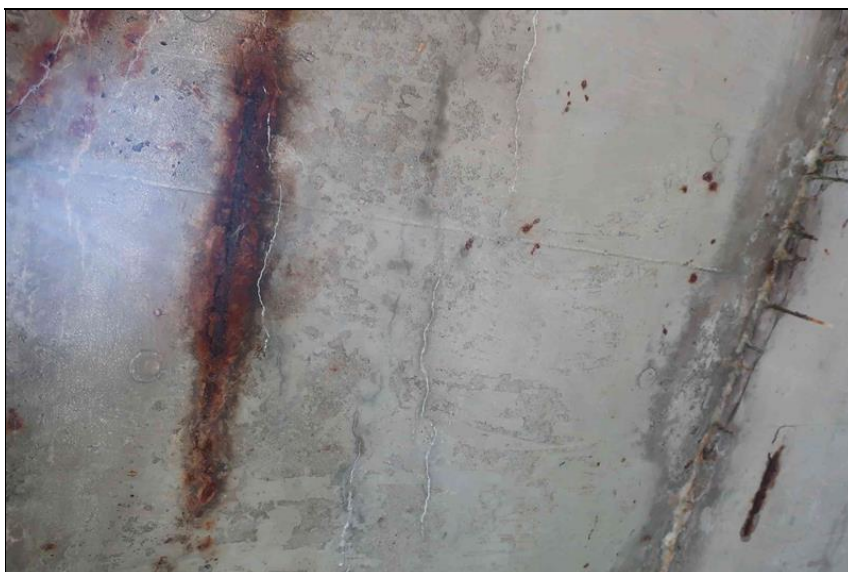
korodující konstrukční výztuž na  
spodním lici nosníku  
podélné trhliny na spodním lici nosníku  
jsou typické pro zaplnění dutiny  
nosníku zateklou vodou

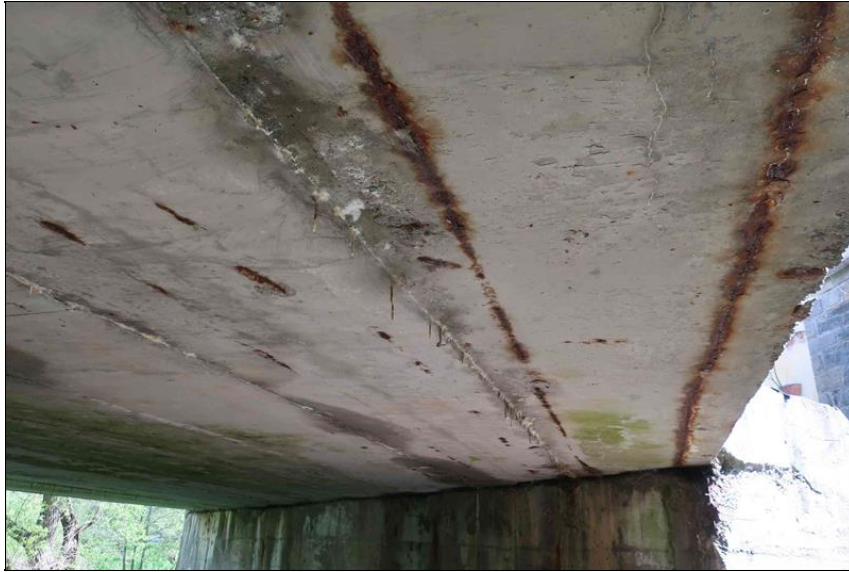
intenzivní průsaky sparami mezi nosníky

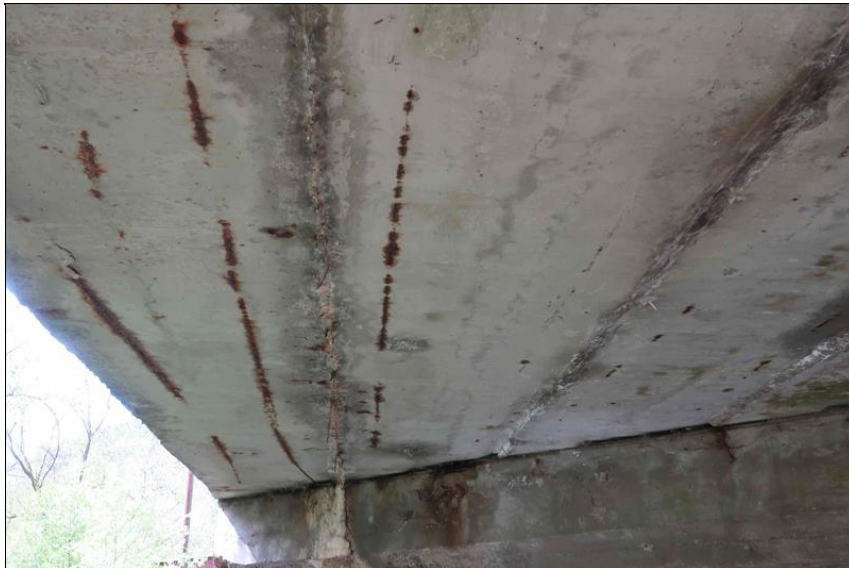
Na spodním líci NK jsou výrazné průsaky s výluhy pojiva sparami mezi nosníky a výrazné průsaky s výluhy pojiva podélnými trhlinami, které zjevně kopírují trajektorii předpínací výztuže. Hrozí významné riziko rozsáhlé koroze předpínací výztuže a naplnění dutin nosníků zateklou vodou.

intenzivní průsak s výluhy pojiva sparou mezi nosníky  
podélné trhliny na spodním líci nosníků  
kopírující trajektorii předpínací výztuže

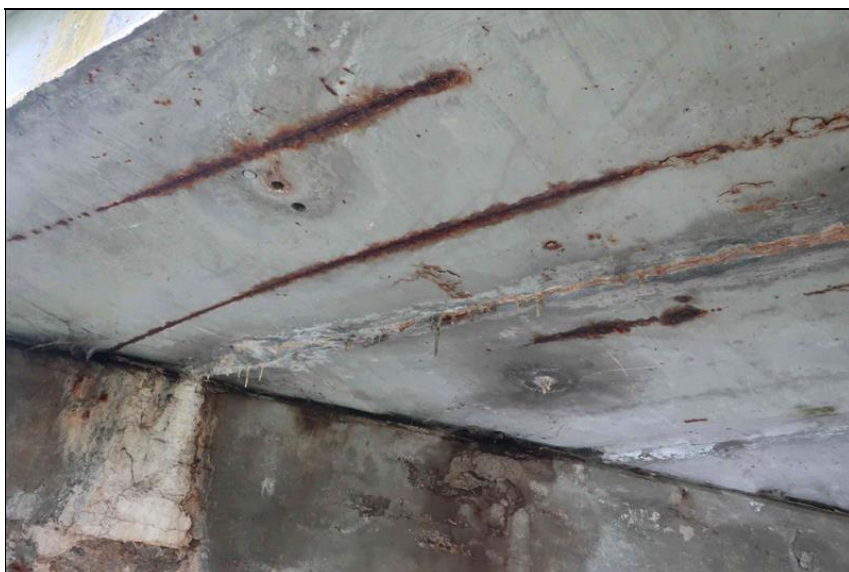
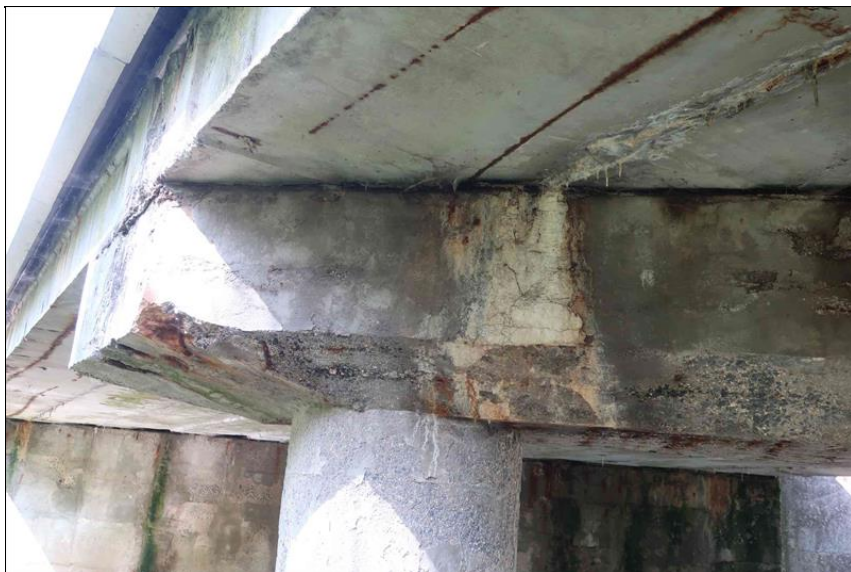
výrazné průsaky z dutin nosníků  
výrazné průsaky s výluhy pojiva na líci stativa P2  
intenzivní koroze betonářské výztuže nosníků

DTTO - stav stativa P2 v identické pozici

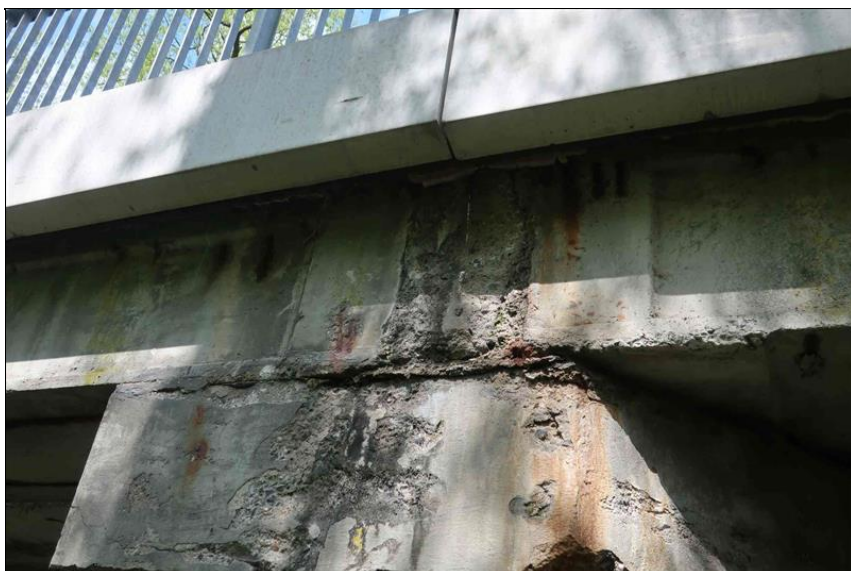
uložení 1. nosníků na levou konzolu stativa P2  
hloubková degradace betonu  
dobetonávky mezi nosníky  
koroze obnažených částí kotev  
předpínací výztuže

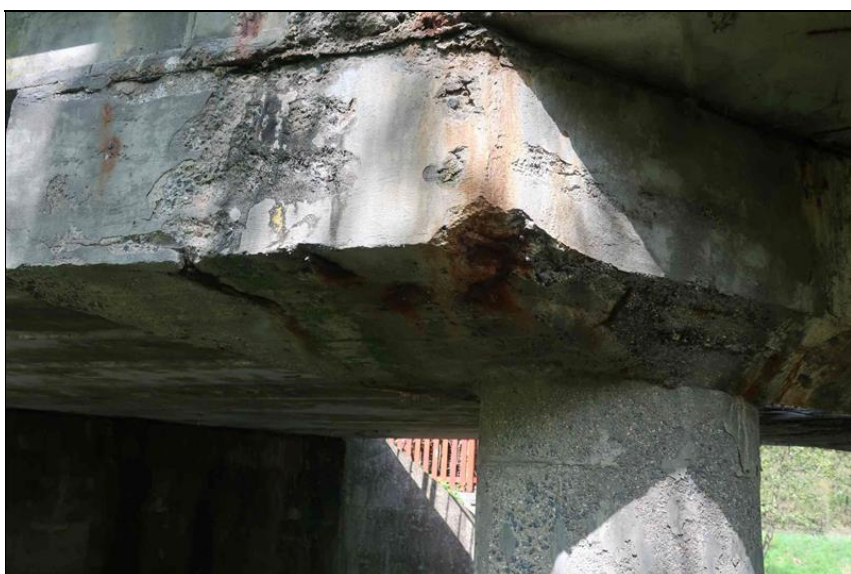
degradace betonu a intenzivní koroze  
dotčené výztuže v oblastech průsaků  
na bocích a spodním líci stativa P2

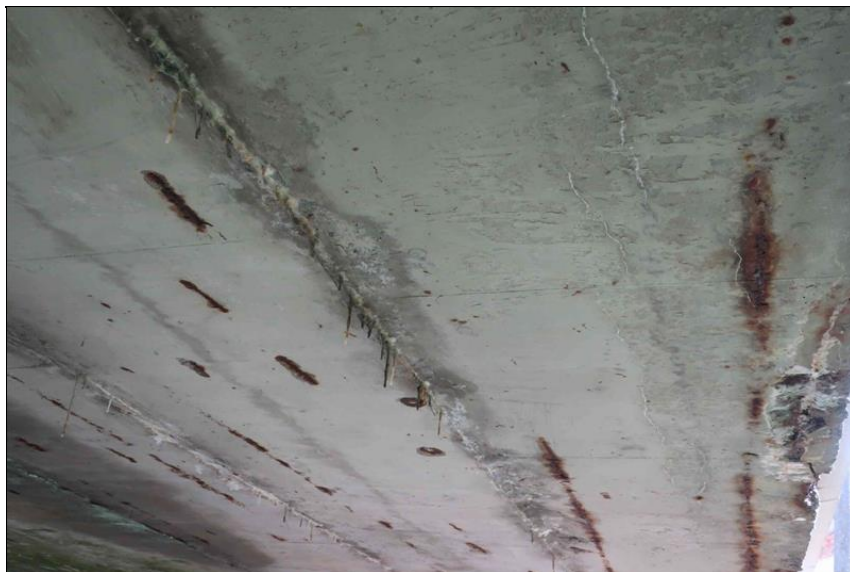
podélné trhliny s výluhy pojiva na  
spodním líci nosníků kopírují trajektorii  
předpínací výztuže  
stopy po průsacích s výluhy pojiva na  
spodním líci spar mezi nosníky

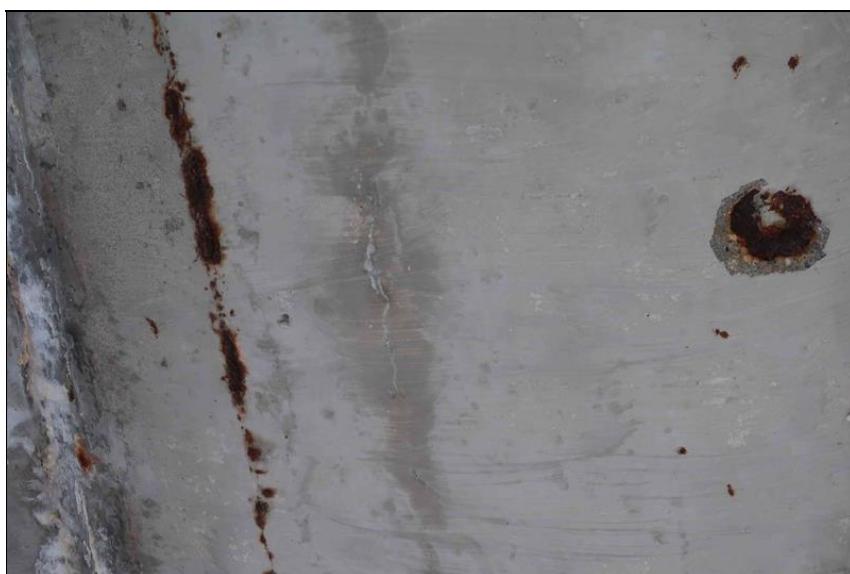
podélná zavhlá trhlina na spodním líci  
nosníku kopíruje trajektorii předpínací  
výztuže

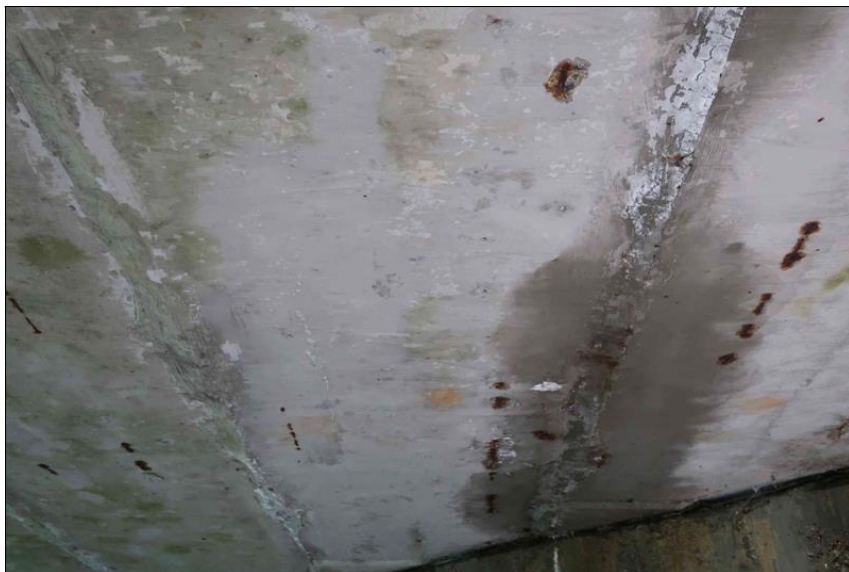
intenzivní průsak sparou mezi nosníky  
v oblasti uložení na O3

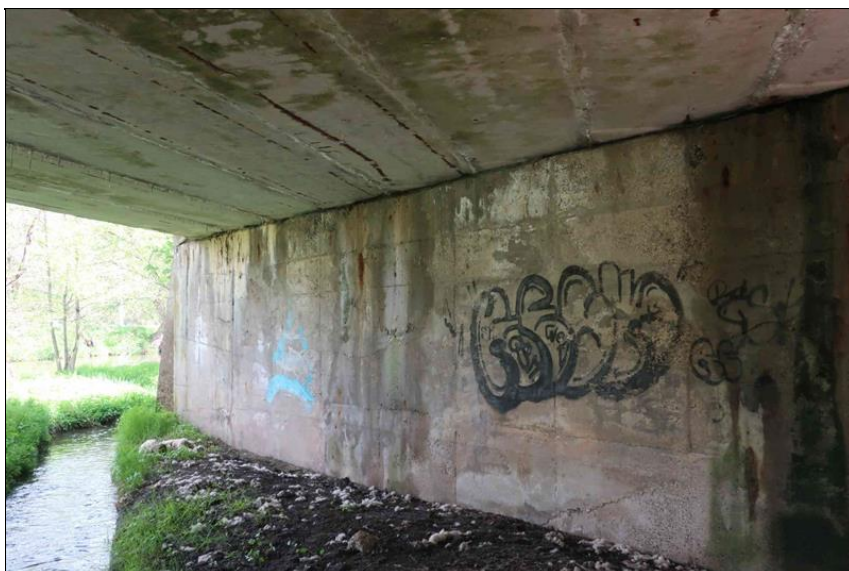
výrazné průsaky na lici O3

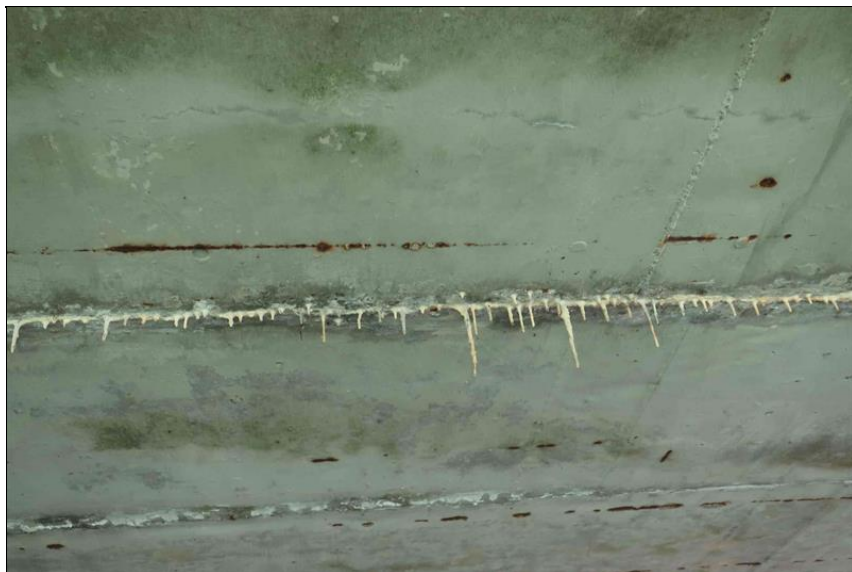
průsaky s výluhy pojiva sparou mezi nosníky v 1. poli

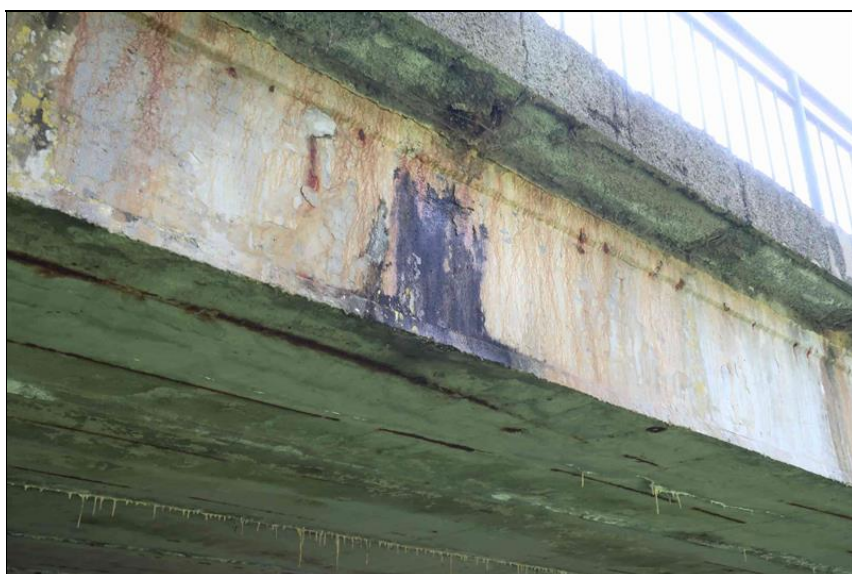
výrazné průsaky se stopami koroze na vnějším boku 10. nosníku v 1. poli

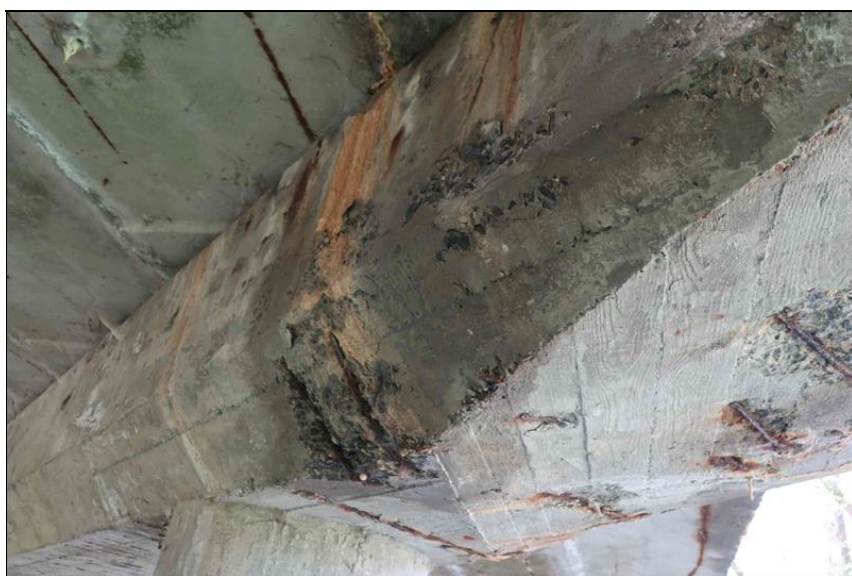
degradace betonu a intenzivní koroze  
obnažené betonářské výztuže na líci  
stativa P2

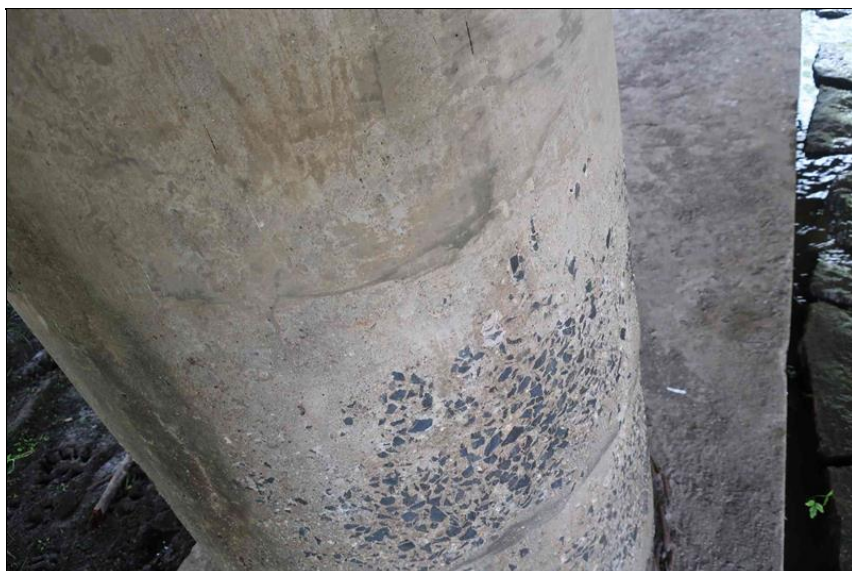
hloubková degradace betonu na líci stojky P2

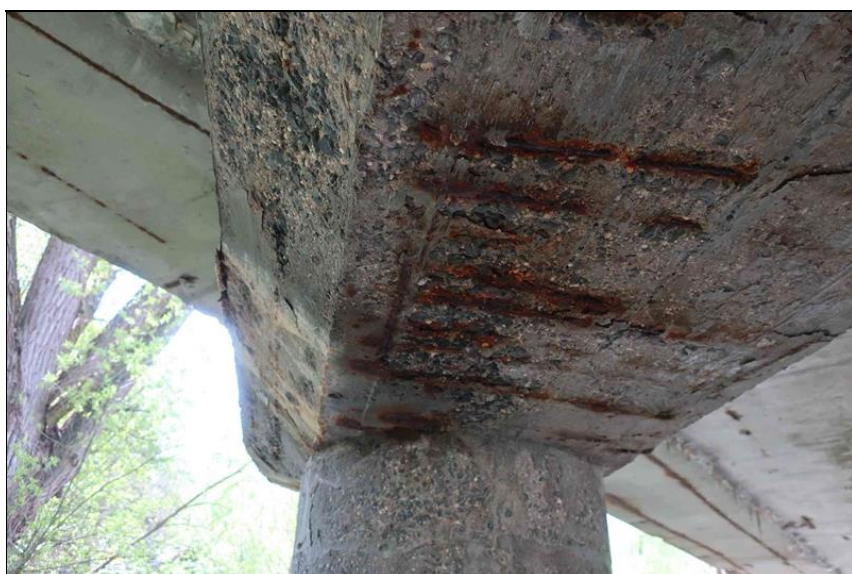
intenzivní koroze výztuže na spodním líci stativa P2 v oblasti nejvýraznějších průsaků

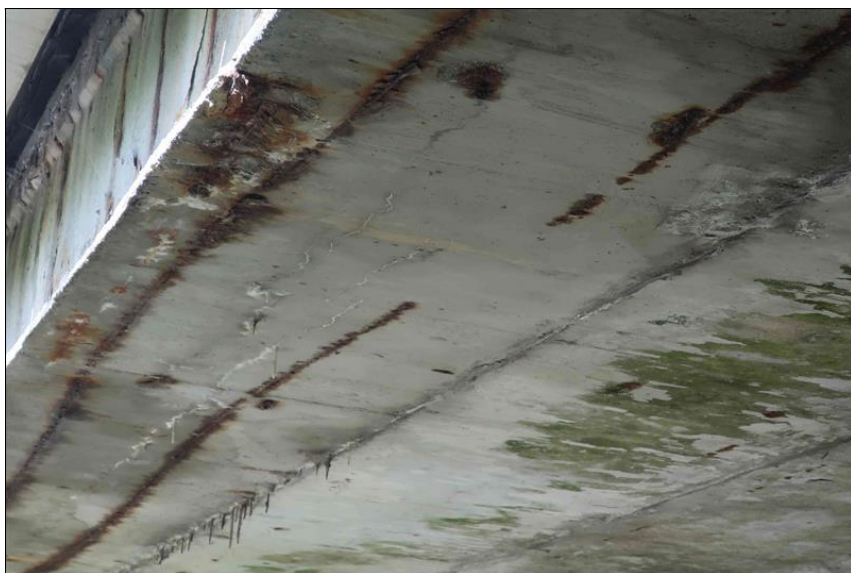
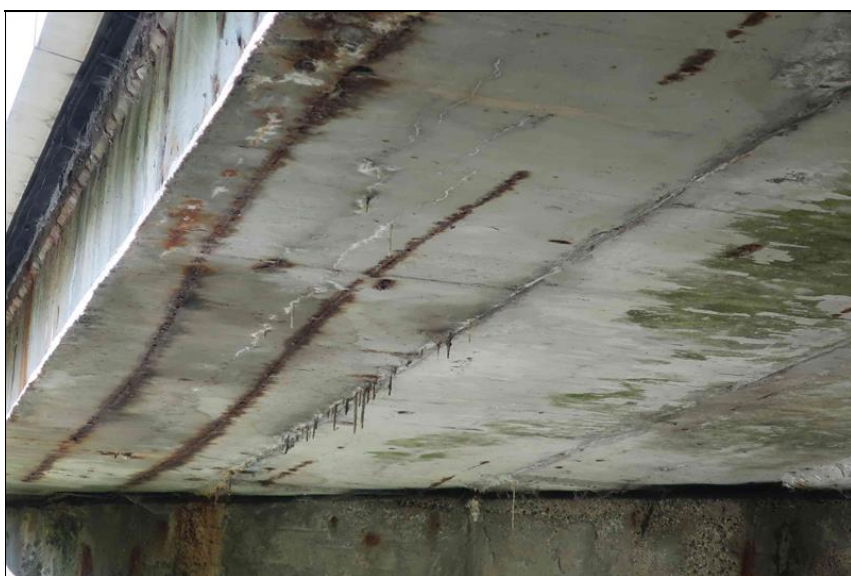
1. nosník v 1. poli je nejvíce poškozen

DTTO

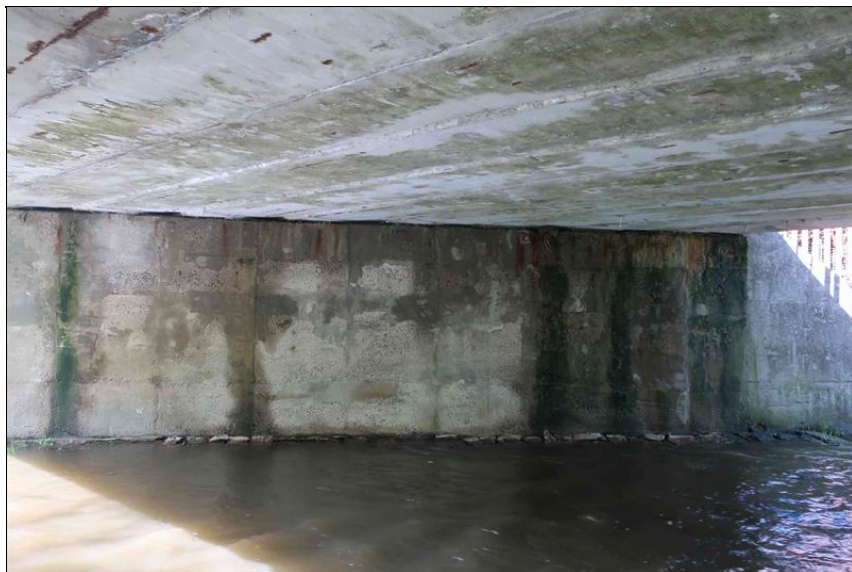
intenzivní koroze betonářské výztuže  
úložného prahu v oblastech průsaků  
na lici O2

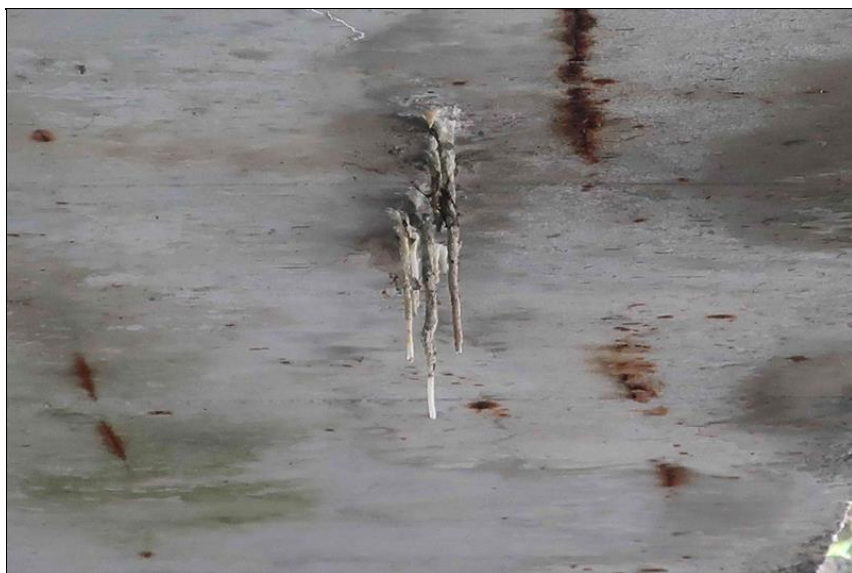
typický jev stopy po intenzivních  
průsacích trhlinou, která kopíruje  
trajektorii předpínací výztuže
